RAMA JUDICIAL  
JUZGADO TERCERO ADMINISTRATIVO DEL  
CIRCUITO DE VILLAVICENCIO

"AMPLIACIÓN Y OPTIMIZACIÓN DEL SISTEMA DE ALCANTARILLADO EN LOS BARRIOS  
 CLEMENTE NARANJO, LAGUNA, 9 DE ABRIL, GUADALUPE SALCEDO Y SECTOR DE LA  
 AVENIDA 14 DEL MUNICIPIO DE PUERTO LÓPEZ, META"

CONTRATO DE INTERVENTORIA No 221 DE 2011  
ING. WILSON ALEXANDER GONZALEZ RIVEROS

INFORME FINAL

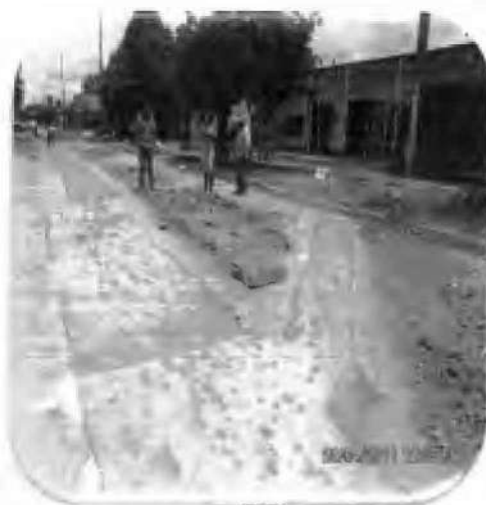
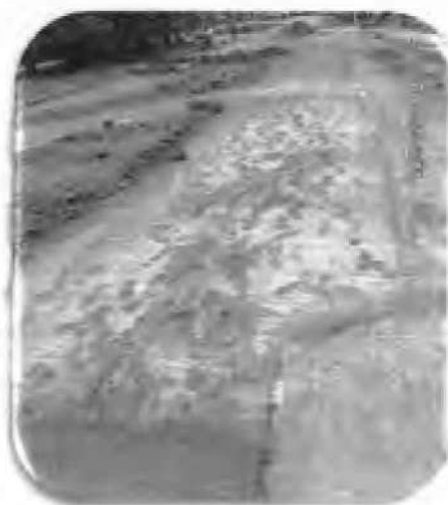
Tramos para instalación de tuberías

Daños en la reposición de pavimento rígido

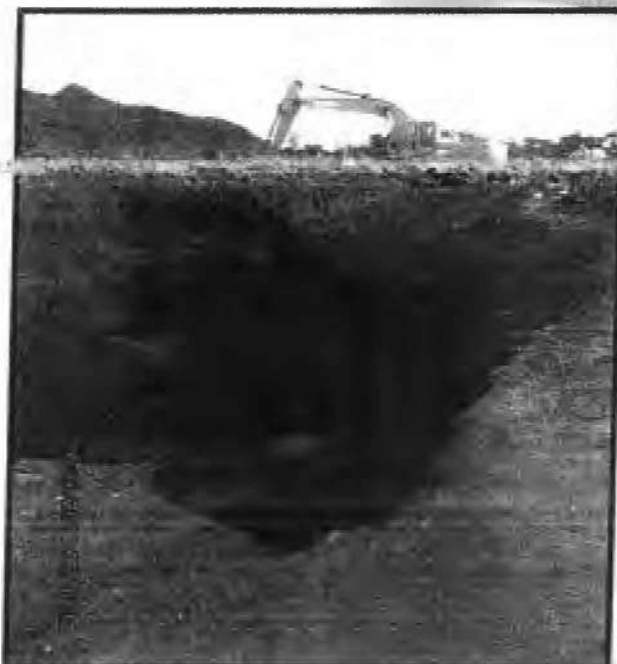
FALLA VERTICAL DEL TERRENO
