Asunto: Respuesta a exhorto judicial Oficio N°022 del 7 de febrero de 2024, radicado bajo el consecutivo interno corporativo N°160-COE2402-5619 del 12 del mismo mes y año.

160ZF-IT2402-1323

INFORME TÉCNICO

## 1. Información General:

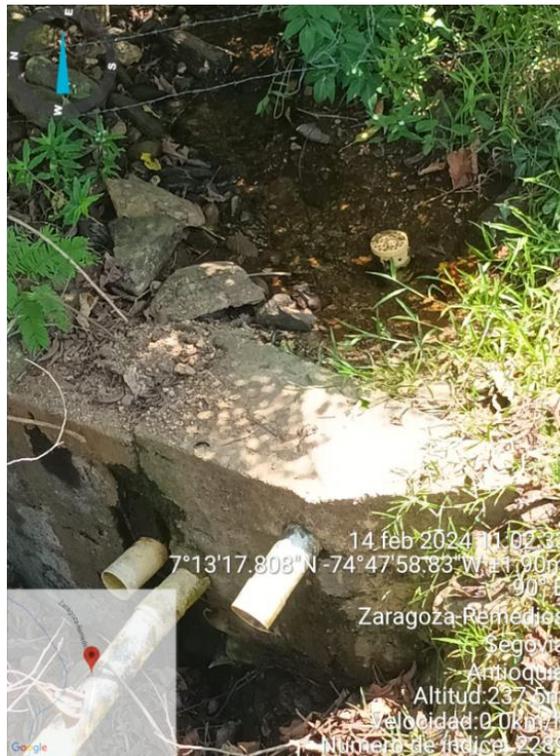
Imagen 7. Bocatoma antigua fuente La rocío código 18868. Caudal seco

Se evidencia la presencia de sedimentos en la antigua bocatoma, según la acompañante, posiblemente esto se da, debido a la remoción de tierra y descapote del terreno para la construcción de la vía entre Zaragoza y Remedios (Autopistas del nordeste)

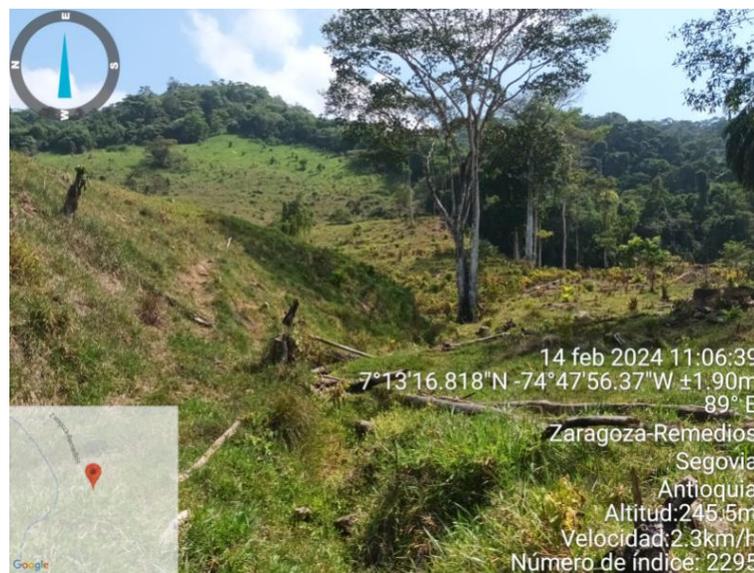
Se evidencia también, que aguas arriba de la fuente, en la parte alta, después de la vía construida por Autopistas del Nordeste, se realizó intervención de la cobertura vegetal, dejando la fuente La Rocío, con poca cobertura.

Imagen 12. Tala de árboles aguas arriba de la fuente La Rocío (código 18868)

del Nordeste” se realizó el descapote de la cobertura vegetal de la fuente denominada La Rocío (Código 18868), lo que presuntamente pudiese ocasionar una disminución significativa del caudal de la fuente.

Se recomienda remitir el presente informe a la Autoridad Nacional de Licencias Ambientales -ANLA- para su respectiva competencia.
