**ELEMENTO MATERIAL PROBATORIO Y EVIDENCIA FÍSICA NÚMERO 1, EMP o EF No. 1** HUELLA DE ARRASTRE DE LLANTA, al parecer marcada por el vehículo clase camioneta, la cual fue hallada sobre el borde carril y parte de la cuneta costado izquierdo de la vía Bogotá – Honda, sitio donde para los investigadores infiere el sitio por donde este vehículo se sale de la vía.

**ELEMENTO MATERIAL PROBATORIO Y EVIDENCIA FÍSICA NÚMERO 4, EMP o EF No. 4** vehículo CAMONETA de placas RIZ581 marca HYUNDAI, línea TUCSON IX35 GL color HIPERMETALICO servicio PARTICULAR, numero de motor G4KDBU291845, numero de chasis KMHJT81BABU262336, este vehículo es hallado fuera de la vía al fondo se precipitó a más de 95 metros de desnivel, este rodante rueda por esta depresión y queda en volcamiento lateral izquierdo, presenta graves daños en toda su estructura (abolladura, desalojo y ruptura de varias partes de su conjunto), este vehículo era conducido por el señor JOHN FERNANDO SARMIENTO MONTILLA identificado con cedula de ciudadanía número 79485207 de Bogotá – C/marca el cual transitaba en compañía de la familia.

Narración de los hechos: vehículo que transita de Bogota-Honda el cual se sale de la vía y produce vue

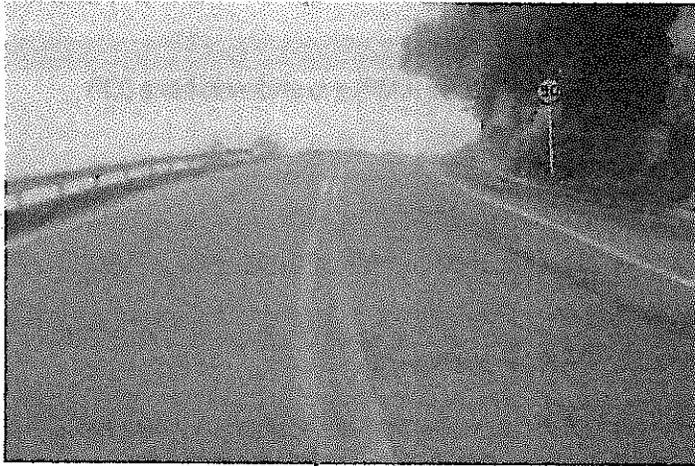
FOTOGRAFÍA No. 01 IMG 0030

**FOTOGRAFÍA No. 01 IMAGEN IMG\_0030 PANORÁMICA (Sentido vial Bogotá-Honda 150 Mts. antes del LH)** Donde se observa las características de la vía, su diseño, el estado general, la demarcación vial, la visibilidad y visual respecto a las condiciones del sector y del día, tratándose de una vía con una calzada, doble sentido vehicular, sentido vial (Honda Bogotá y viceversa dos carriles), con demarcación vial y señalización horizontal y vertical; señal reglamentaria SR-30 Velocidad Máxima al costado de la vía sentido Bogotá Honda, tránsito que traía el vehículo involucrado en el accidente

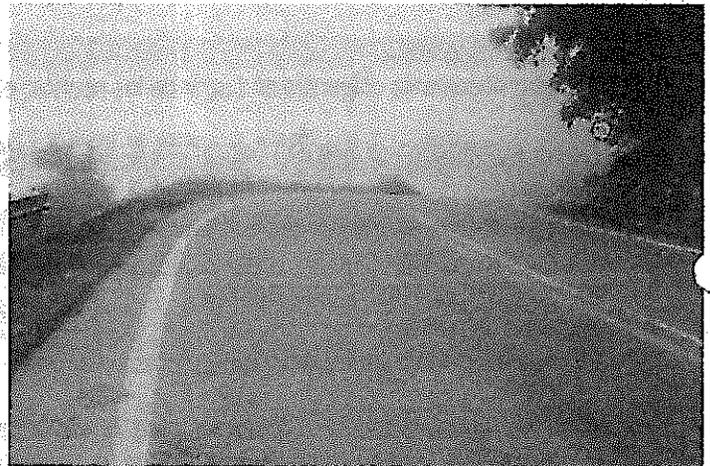
FOTOGRAFÍA No. 02 IMAGEN IMG 0031

**FOTOGRAFÍA No. 02 IMAGEN IMG\_0031 PANORÁMICA (Sentido vial Bogotá-Honda 120 Mts. antes del LH)** Donde se observa las características de la vía, su diseño, el estado general, la demarcación vial, la visibilidad y visual respecto a las condiciones del sector y del día, tratándose de una vía con una calzada, doble sentido vehicular, sentido vial (Honda Bogotá y viceversa dos carriles), con demarcación vial y señalización horizontal y vertical; señal reglamentaria SR-30 Velocidad Máxima al costado de la vía sentido Bogotá Honda, tránsito que traía el vehículo involucrado en el accidente

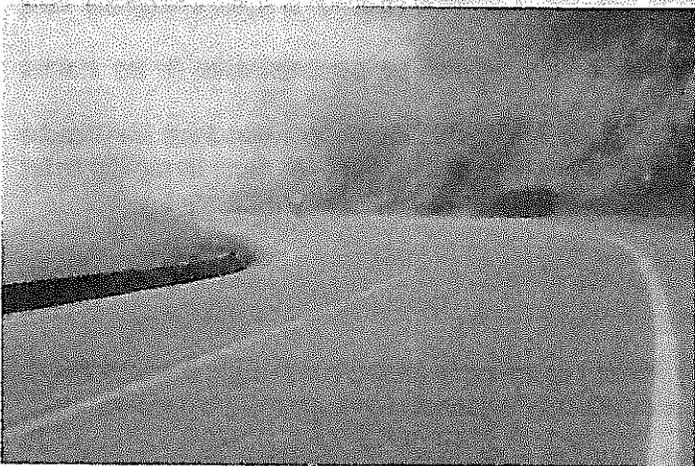
FOTOGRAFÍA No. 03 IMG 0034

**FOTOGRAFÍA No. 03 IMAGEN IMG\_0034 PANORÁMICA (Sentido vial Bogotá-Honda 100 Mts. antes del LH)** Donde se observa las características de la vía, su diseño Curva a la izquierda, el estado general, la demarcación vial, la visibilidad y visual respecto a las condiciones del sector y del día, tratándose de una vía con una calzada, doble sentido vehicular, sentido vial (Honda Bogotá y viceversa dos carriles), con demarcación vial Doble línea amarilla continua divisoria de calzada, donde divide los sentidos Viales Honda - Bogotá y Viceversa

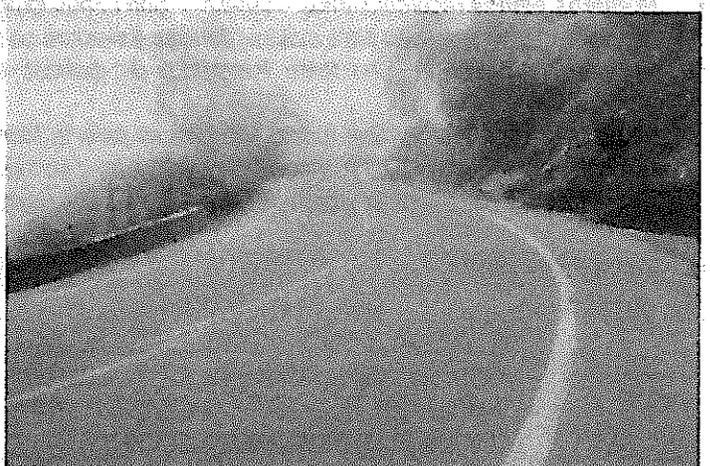
FOTOGRAFÍA No. 04 IMAGEN IMG 0035

**FOTOGRAFÍA No. 04 IMAGEN IMG\_0035 PANORÁMICA. (Sentido vial Bogotá-Honda 80 Mts. antes del LH)** Donde se observa las características de la vía, su diseño, el estado general, la demarcación vial, la visibilidad y visual respecto a las condiciones del sector y del día, tratándose de una vía con una calzada, doble sentido vehicular, sentido vial (Honda Bogotá y viceversa dos carriles), con demarcación vial Doble línea amarilla continua divisoria de calzada, donde divide los sentidos Viales Honda - Bogotá y Viceversa

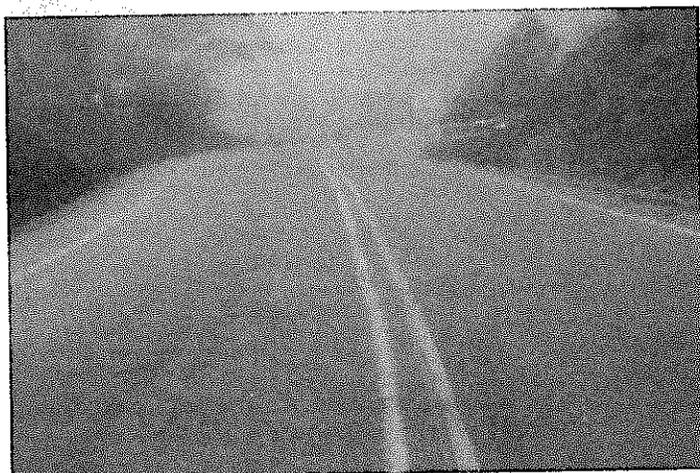
**FOTOGRAFÍA No. 05 IMG 0038**

**FOTOGRAFÍA No. 05 IMAGEN IMG 0038 PLANO GENERAL ((Sentido vial Bogotá-Honda)** Donde se observa en el sector de los hechos, la obstrucción parcial del carril sentido Bogotá Honda, se ubican piedras de gran tamaño y restos de tierra que se generaron por una alud en este sitio, de igual manera esta afectación vial se encuentra señalizada con unos conos tubulares y cinta de acordonamiento las cuales indican a los usuarios de la vía, el riesgo que se presenta en el sector

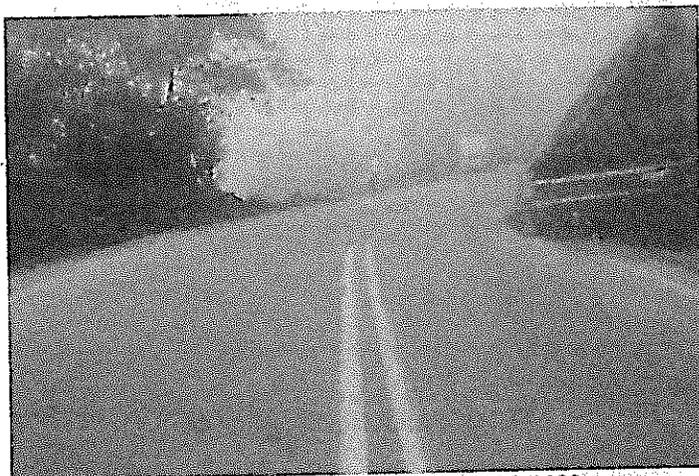
**FOTOGRAFÍA No. 06 IMAGEN IMG 0039**

**FOTOGRAFÍA No. 06 IMAGEN IMG 0039 PLANO GENERAL, (sentido vial Bogotá- Honda)** Donde se observa en el sector de los hechos, la obstrucción parcial del carril sentido Bogotá Honda, se ubican piedras de gran tamaño y restos de tierra que se generaron por una alud en este sitio, de igual manera esta afectación vial se encuentra señalizada con unos conos tubulares y cinta de acordonamiento las cuales indican a los usuarios de la vía, el riesgo que se presenta en el sector

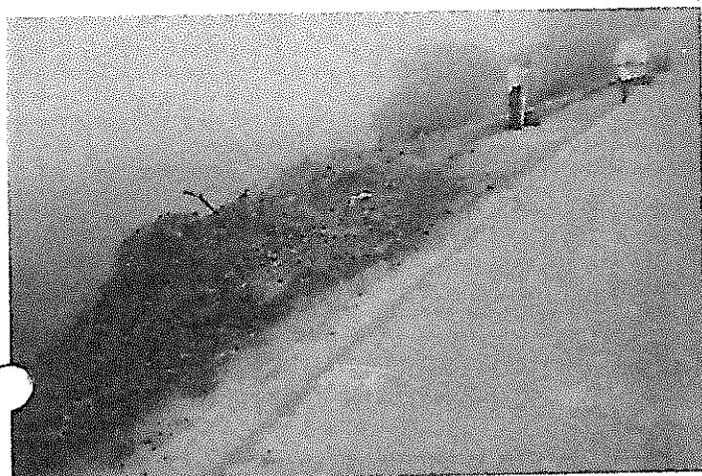
**FOTOGRAFÍA No. 07 IMG 0042**

**FOTOGRAFÍA No. 07 IMAGEN IMG 0042 PLANO GENERAL, (sentido vial Bogotá- Honda)** Donde se observa la relación de los EMP y EF hallados en el lugar de los hechos, km 12+450 metros, algunos de estos EMP y EF se ubicaron sobre el carril sentido contrario Honda Bogotá, EMP y EF N° 1 iniciando con una huella de arrastre de llanta, la cual termina donde se encuentra una montículo de tierra y un apeadero el cual se ubica fuera de la vía, indicando la trayectoria del vehículo camioneta antes de darse en volcamiento y rodar por un precipicio.

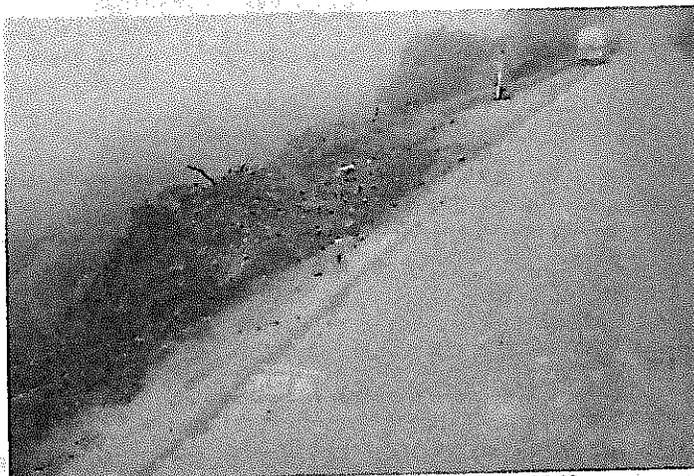
**FOTOGRAFÍA No. 08 IMAGEN IMG 0043**

**FOTOGRAFÍA No. 08 IMAGEN IMG 0043 PLANO GENERAL (sentido vial Bogotá- Honda)** Donde se observa la relación de los EMP y EF hallados en el lugar de los hechos, km 12+450 metros, algunos de estos EMP y EF se ubicaron sobre el carril sentido contrario Honda Bogotá, EMP y EF N° 1 iniciando con una huella de arrastre de llanta, la cual termina donde se encuentra una montículo de tierra y un sardinel el cual se ubica fuera de la vía, indicando la trayectoria del vehículo camioneta antes de darse en volcamiento y rodar por un precipicio.

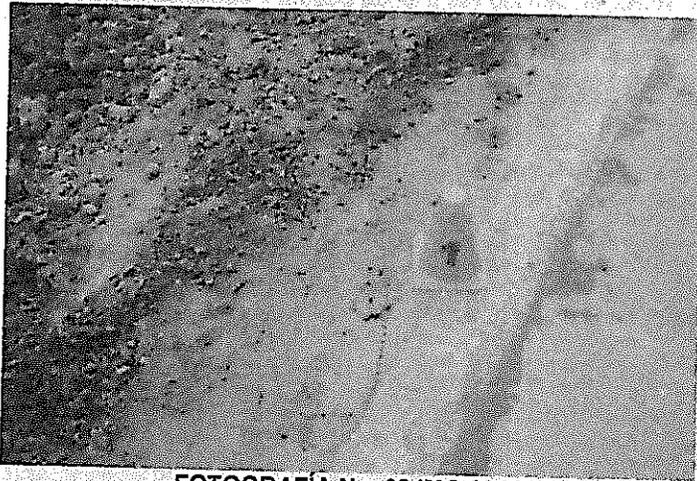
FOTOGRAFÍA No. 09 IMG 0044

**FOTOGRAFÍA No. 09 IMAGEN IMG 0044 PLANO GENERAL EMP y EF N° 1 Huella de arrastre de neumático** Donde se observa la Huella dejada al paso del vehículo tipo camioneta, de placas RIZ-581, esta fue ubicada al inicio de la línea blanca separadora de berma del carril sentido Honda-Bogotá, lo que indica que el vehículo se cruzó al carril contrario, momentos antes de chocar con el sardinel.

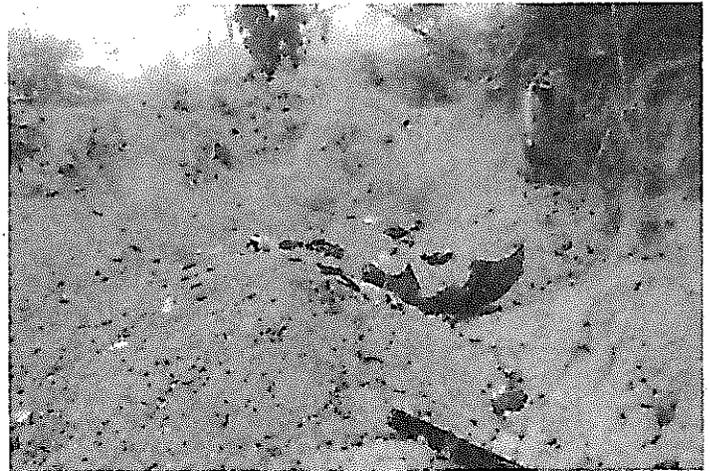
FOTOGRAFÍA No. 14 IMG 0049

**ELEMENTO MATERIAL PROBATORIO Y EVIDENCIA FÍSICA NÚMERO 3, EMP o EF No. 3** zona denominada impacto secundario, del vehículo clase camioneta al rodar por más de 95 metros por el abismo, esta zona se ubicó en el lugar donde se hallaron la mayor concentración de partes del automotor y de igual forma parte de las pertenencias de los ocupantes, metros antes de la posición final de la camioneta.

**FOTOGRAFÍA No. 14 IMAGEN IMG 0049 PLANO GENERAL (Sitio de los Hechos)** EMP y EF N° 3 Trayecto, la imagen fue tomada de abajo hacia arriba, con el fin de determinar el trayecto que tomo el vehículo Camioneta, desde cuándo comenzó a descender en volcamiento dejando a su paso fragmentos de latas del vehículo y a su vez pertenencias de los ocupantes del mismo (Maletas y ropas)

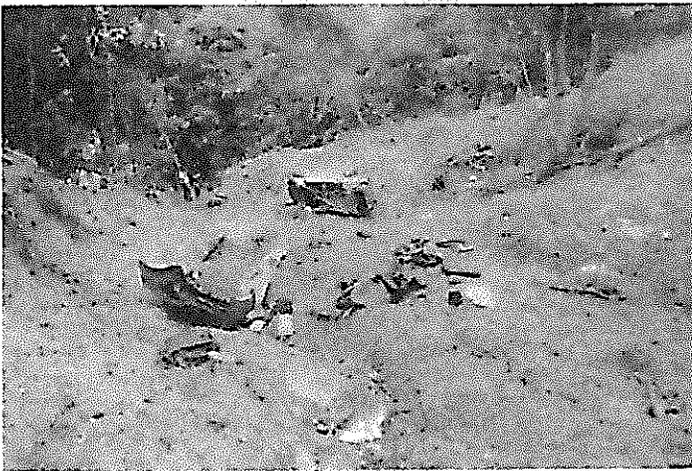
FOTOGRAFÍA No. 15 IMG 0050

**FOTOGRAFÍA No. 15 IMAGEN IMG 0050 PLANO MEDIO (Sitio de los Hechos)** EMP y EF N° 3 Trayecto, la imagen fue tomada de arriba hacia abajo, con el fin de determinar el trayecto que tomo el vehículo Camioneta, desde cuándo comenzó a descender en volcamiento dejando a su paso fragmentos de latas del vehículo y a su vez pertenencias de los ocupantes del mismo (Maletas y Ropas), de igual manera se muestra la ubicación del vehículo accidentado y su posición final, el cual se observa en volcamiento lateral izquierdo.

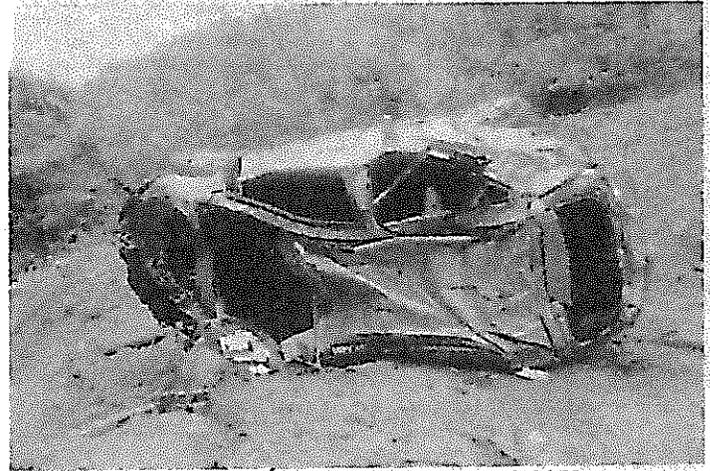
FOTOGRAFÍA No. 16 IMAGEN IMG 0052

**FOTOGRAFÍA No. 16 IMAGEN IMG 0052 PLANO GENERAL, Sitio de los Hechos)** EMP y EF N° 4 vehículo, Camioneta, de placas RIZ-581, marca Hyundai, de color gris, la cual se ubica en posición de volcamiento lateral izquierdo, se observa que presenta graves daños en su estructura (abolladuras, desalojos y ruptura de varias partes de su conjunto), misma forma se indica como EMP y EF N° 5, cuerpo sin vida, Ocupante del vehículo accidentado, persona de sexo masculino que viajaba en la sillas traseras de la camioneta, el cual pierde la vida por las graves lesiones que presento, quedando dentro del habitáculo, esta persona respondía al nombre de Nikolas Sarmiento Barreto identificado con cedula No. 1.015.461.951 de Bogotá

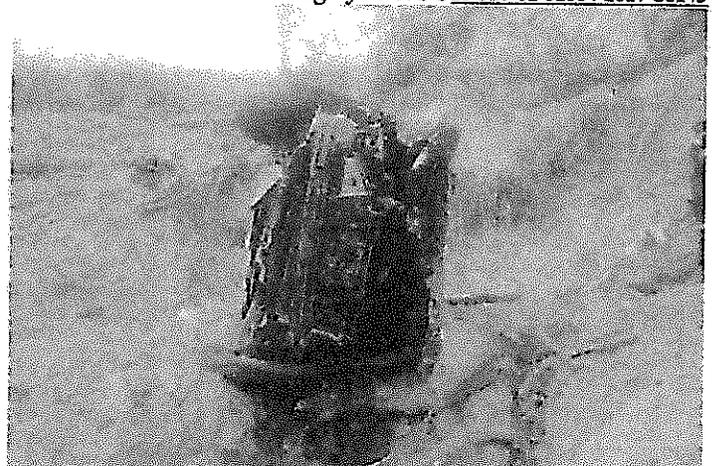
FOTOGRAFÍA No. 18 IMAGEN IMG 0054

**FOTOGRAFÍA No. 18 IMAGEN IMG 0054 PRIMER PLANO EMP y EF N° 4 vehículos**, parte anterior de la Camioneta, de placas RIZ-581, marca Hyundai, de color gris, la cual se ubica en posición de volcamiento lateral izquierdo, se observa que presenta graves daños en su estructura (abolladuras, desalojos y ruptura de varias partes de su conjunto)

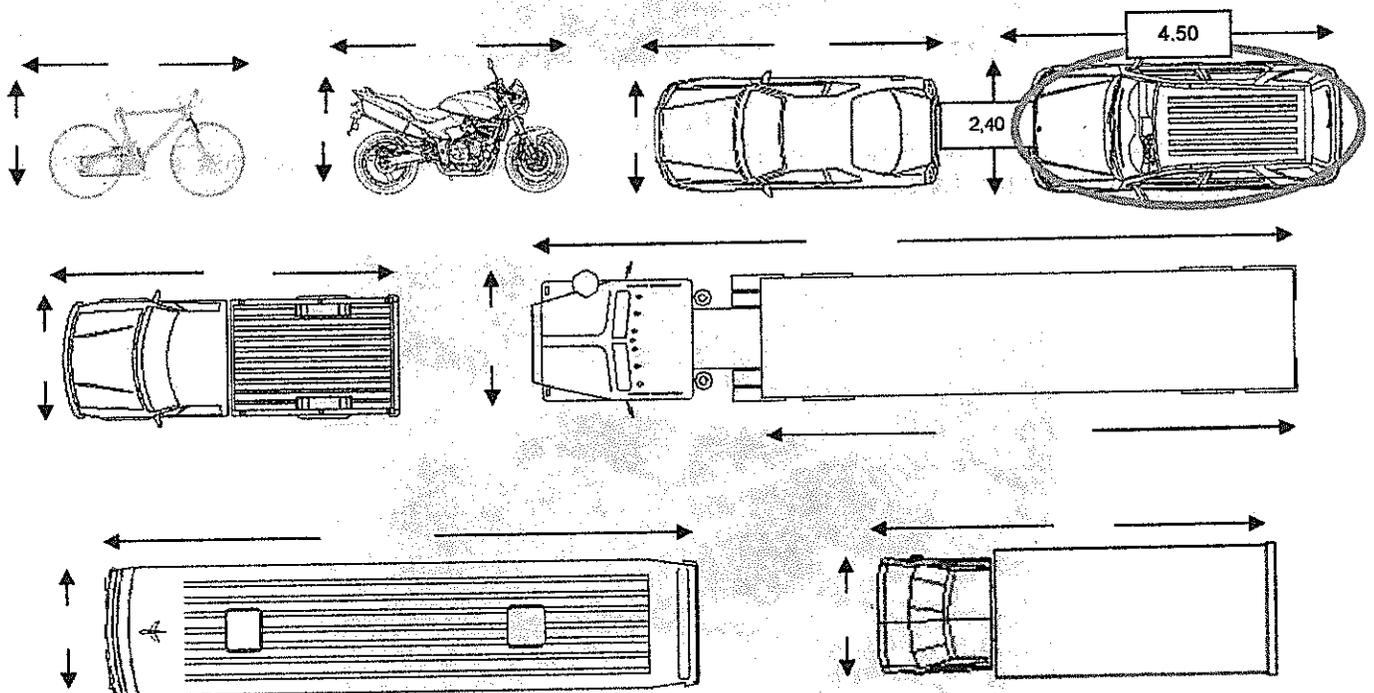
Señale la zona de impacto con un circulo e indique la medida del largo y ancho del vehículo:

Observaciones: el vehiculo camioneta presenta daños en toda su estructura debido al volcamiento, deformación total

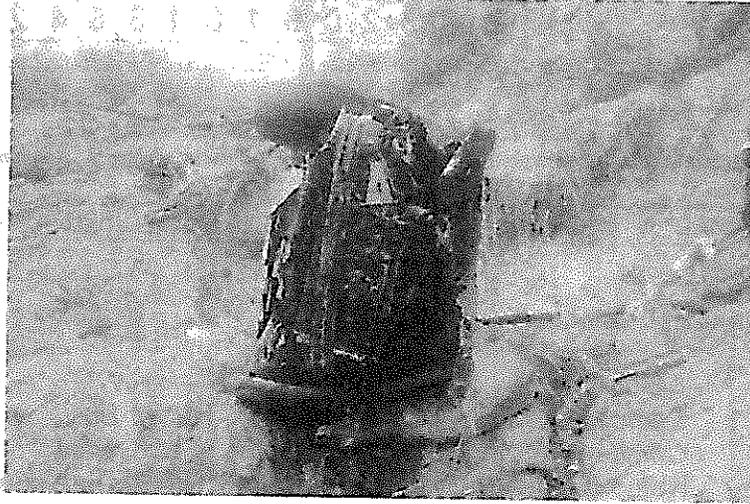
**Parte Anterior**

Se observan los daños del vehículo de placas RIZ581, deformación total en su estructura debido al volcamiento y que rodo por el abismo

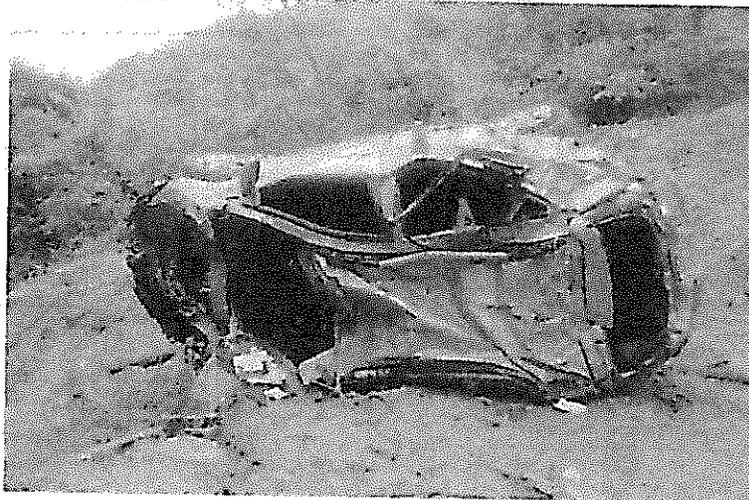
**Daños**

Se observan los daños del vehículo de placas RIZ581, deformación total en su estructura debido al volcamiento y que rodo por el abismo
