FORMATO DE INVESTIGACION DE INCIDENTES Y ACCIDENTES DE TRABAJO PARA EMPRESAS AFILIADAS A ARL-SURA RESOLUCION 1401 DE 2007

IV. DESCRIPCIÓN DEL ACCIDENTE

DONDE: km 12 vía Puerto López-Puerto Gaitán

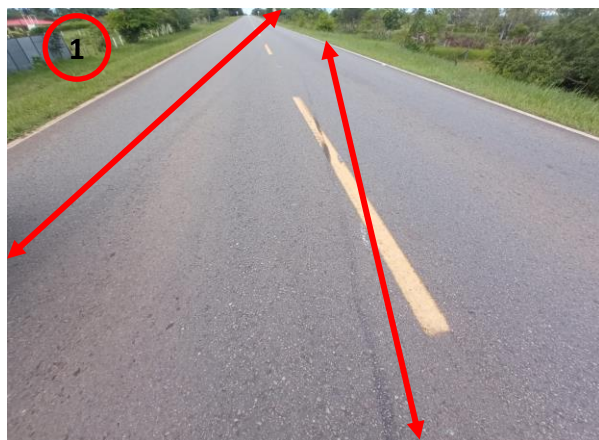
Se observan las dos huellas de frenado del vehiculo

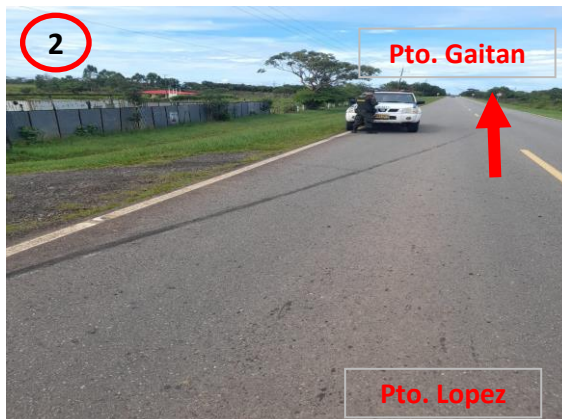
se observa por la huella de frenado que el vehículo se encontraba en el carril izquierdo y la huella continua al carril derecho.

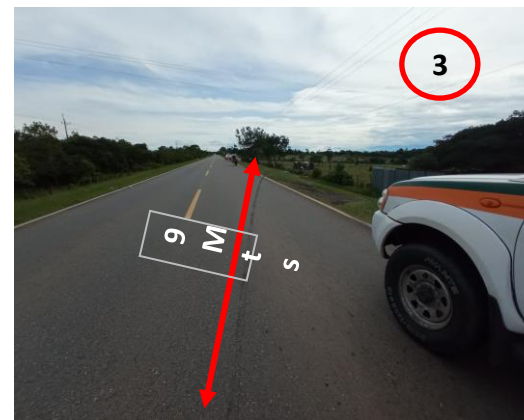
La huella de frenado tiene un longitud de 9 metros.

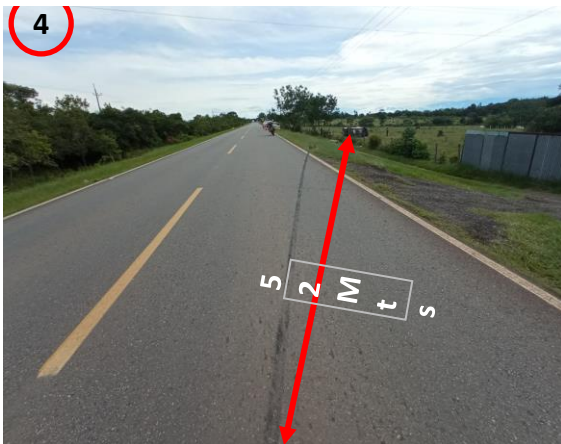
Huella frenada hasta el punto de volcado del vehiculo 52 metros

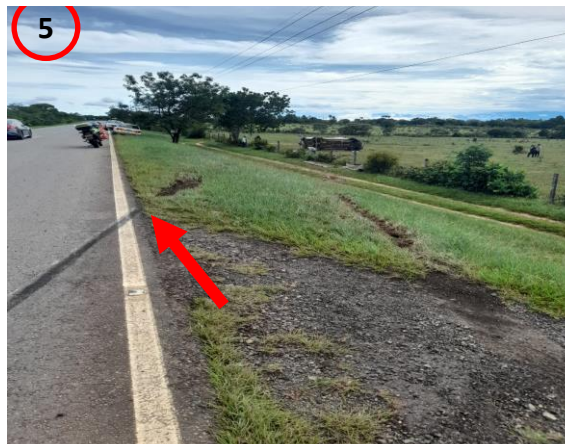
Se observa la huella del vehículo al salir de la vía he ingresar al lote de terreno tipo pasto

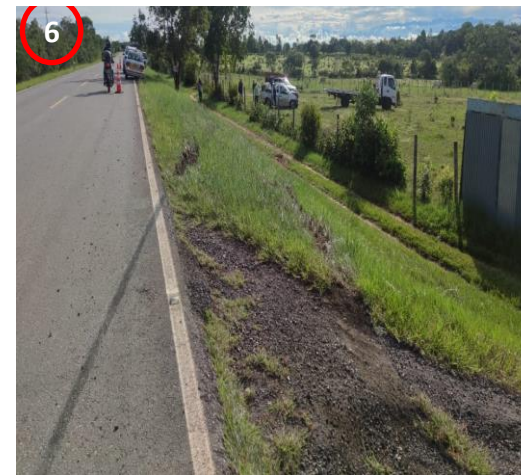
Se observa la huella de frenado por fuera de la via.

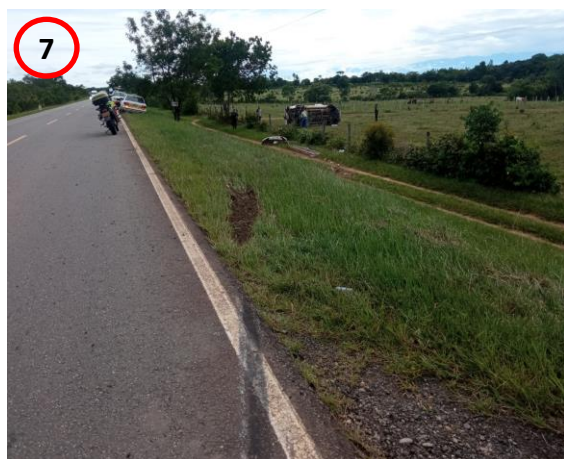
La huella de frenado de las llantas izquierdas

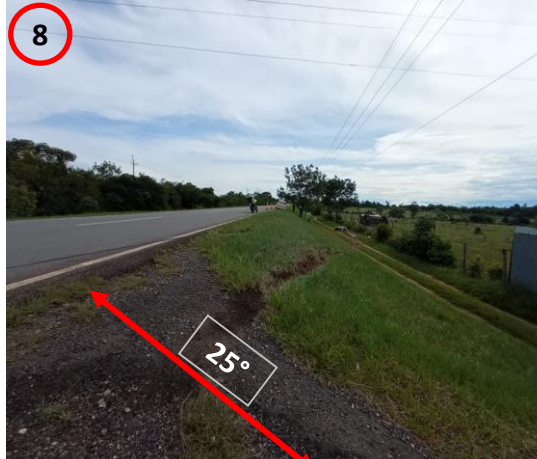
Se observa la pendiente de 25grados.

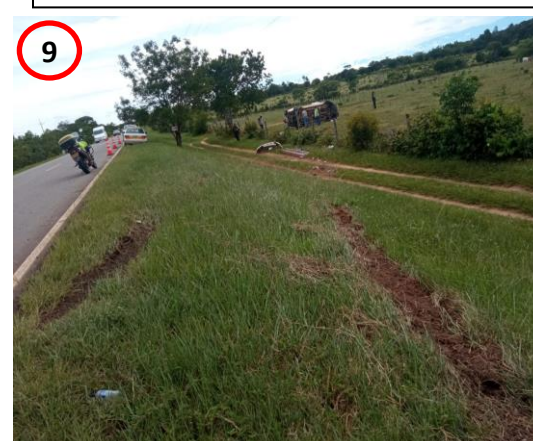
Huella de frenado sobre el terreno tipo pasto.

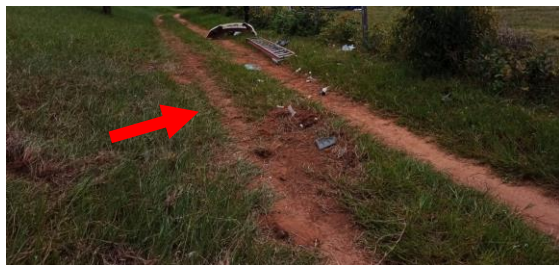
Se observa un terreno plano por donde el vehículo empezó a volcarse

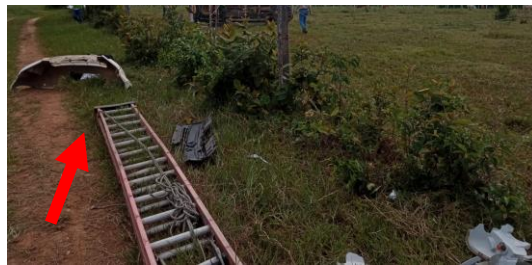
Las partes del vehículo, Bómpier, escalera dieléctrica que fueron quedando por el camino antes de volcarse.

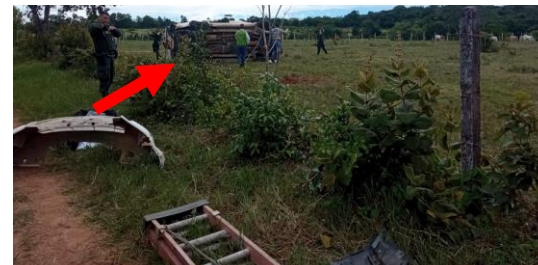
Se observa la cerca donde cayó la persona acompañante Karol al salir del vehículo.

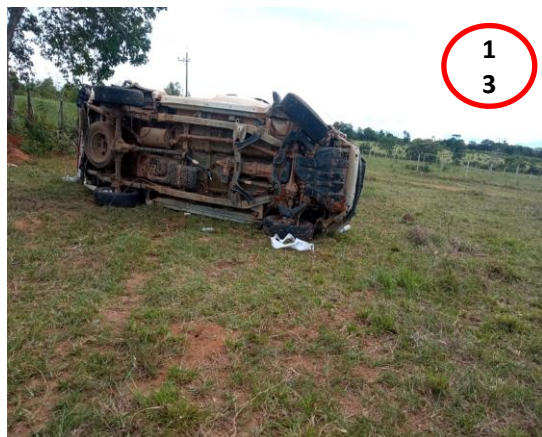
Vehículo volcado

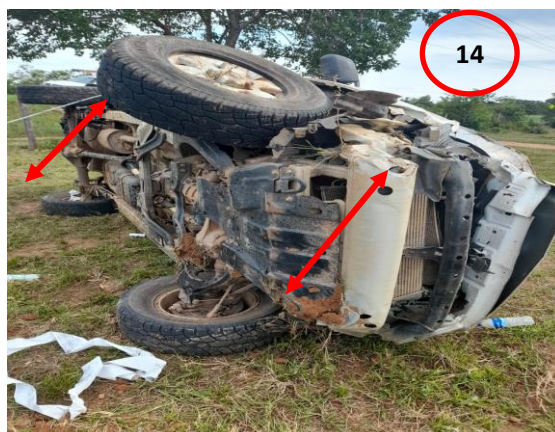
Se observa el vehículo volcado sin el bomper y el labrado de las llantas en buen estado

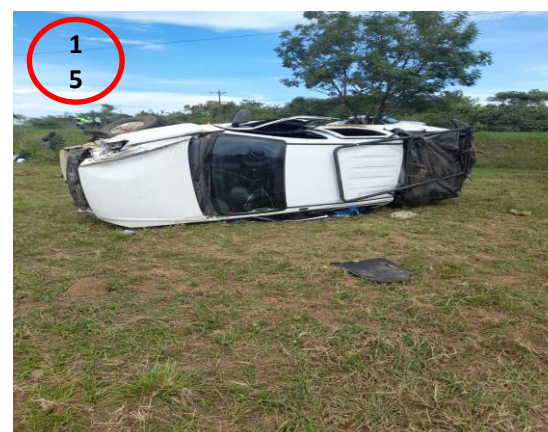
Se observa el vehículo volcado parte del techo

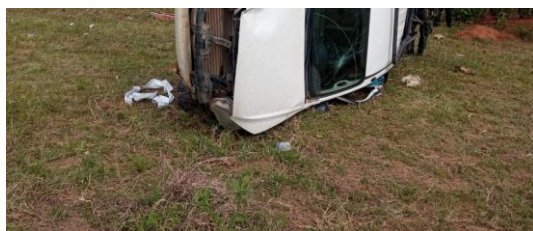
Se observa el capo dañado y panoramico roto
