**REPÚBLICA DE COLOMBIA  
RAMA JUDICIAL  
TRIBUNAL ADMINISTRATIVO DEL META  
VILLAVICENCIO**

**ANEXO  
CONTESTACIÓN DE LA DEMANDA POR  
VARICHEM DE COLOMBIA G ENVIRONMENTAL  
PROTECCIÓN SERVICE S.A.S.**

**DEMANDADO: ECOPETROL S.A. Y OTROS**

**50001-2333-000-2013-00366-00**

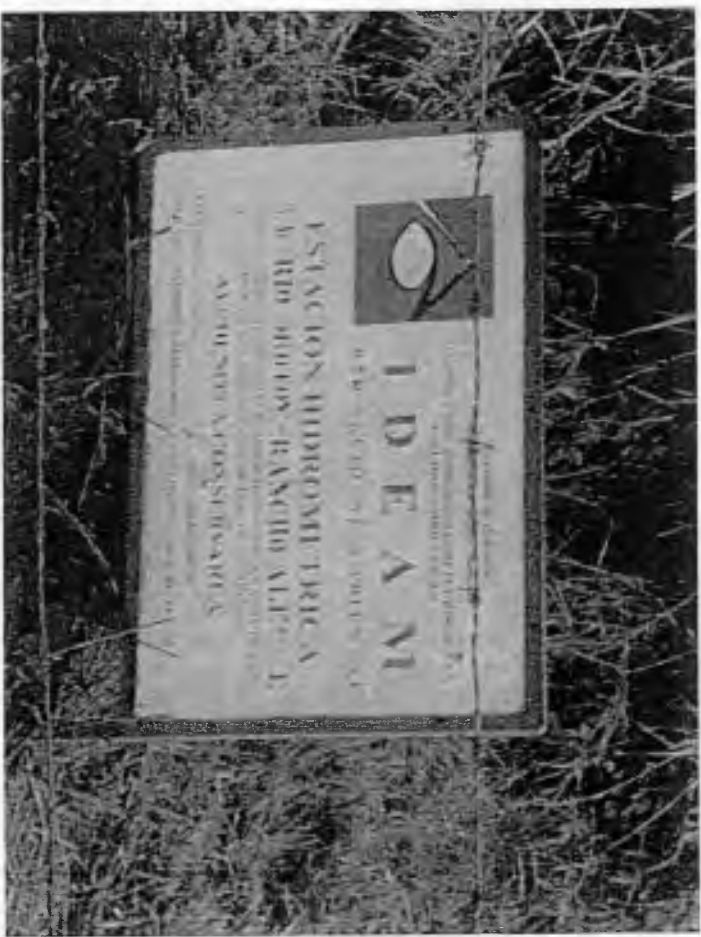
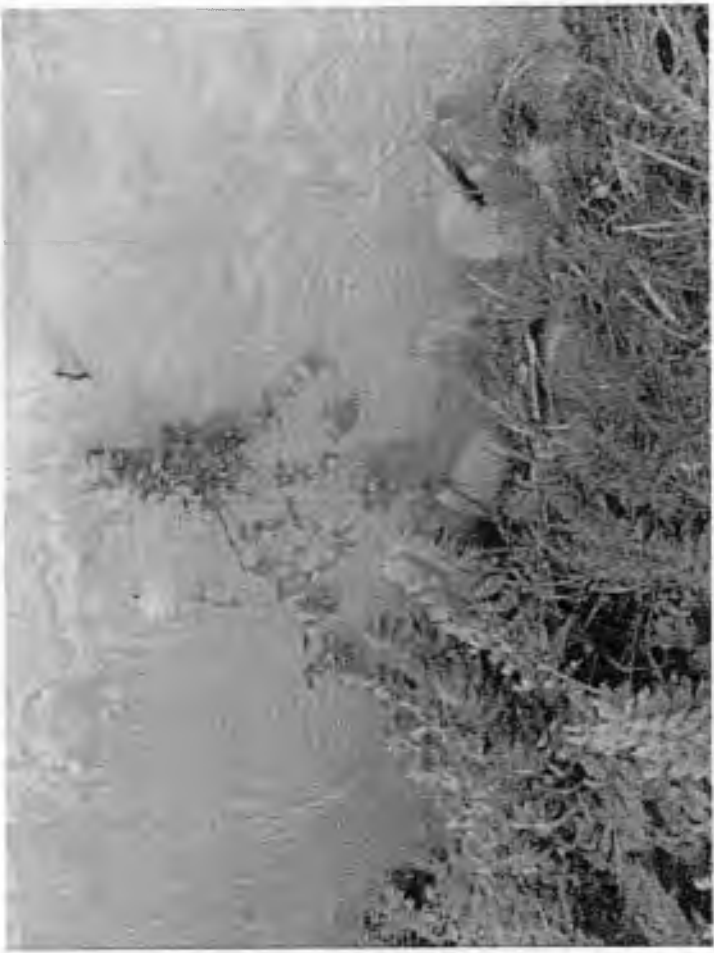
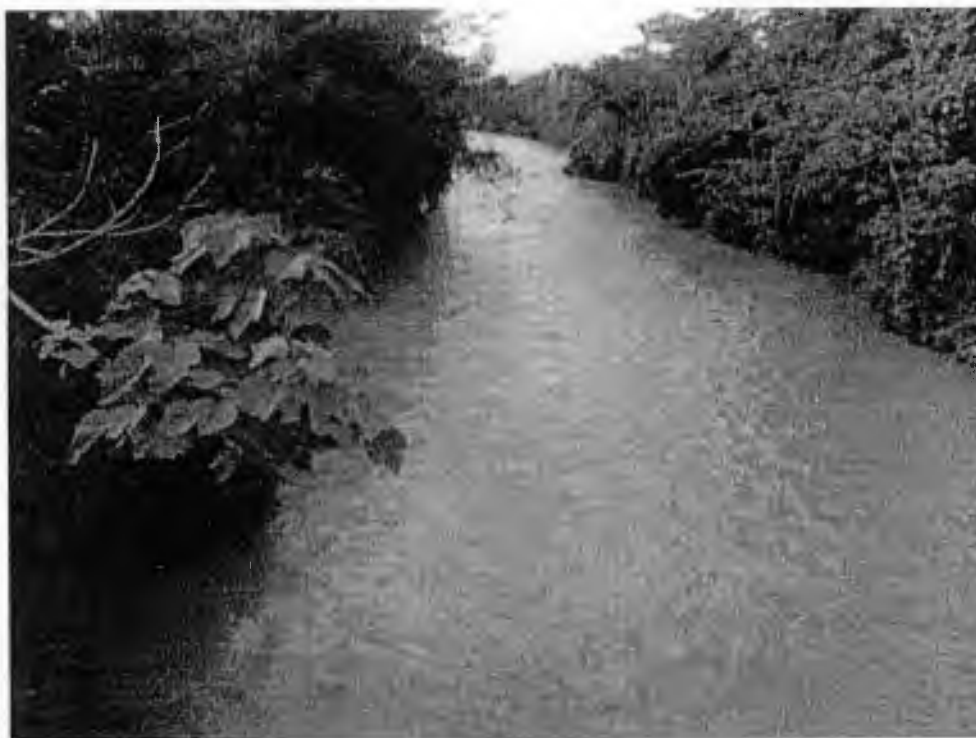
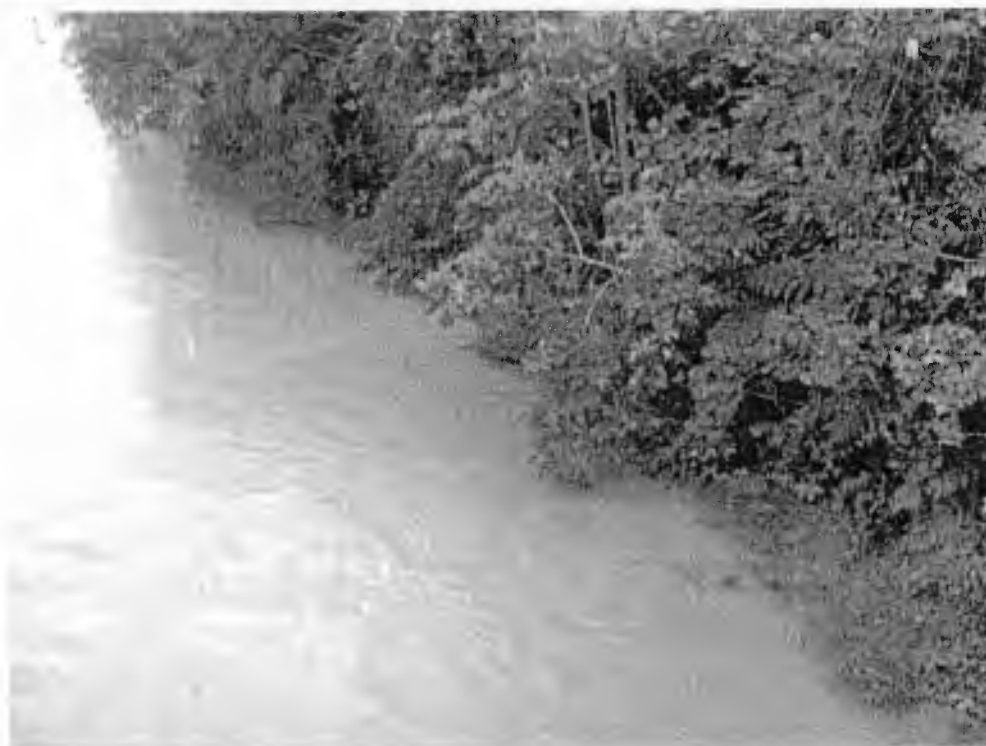
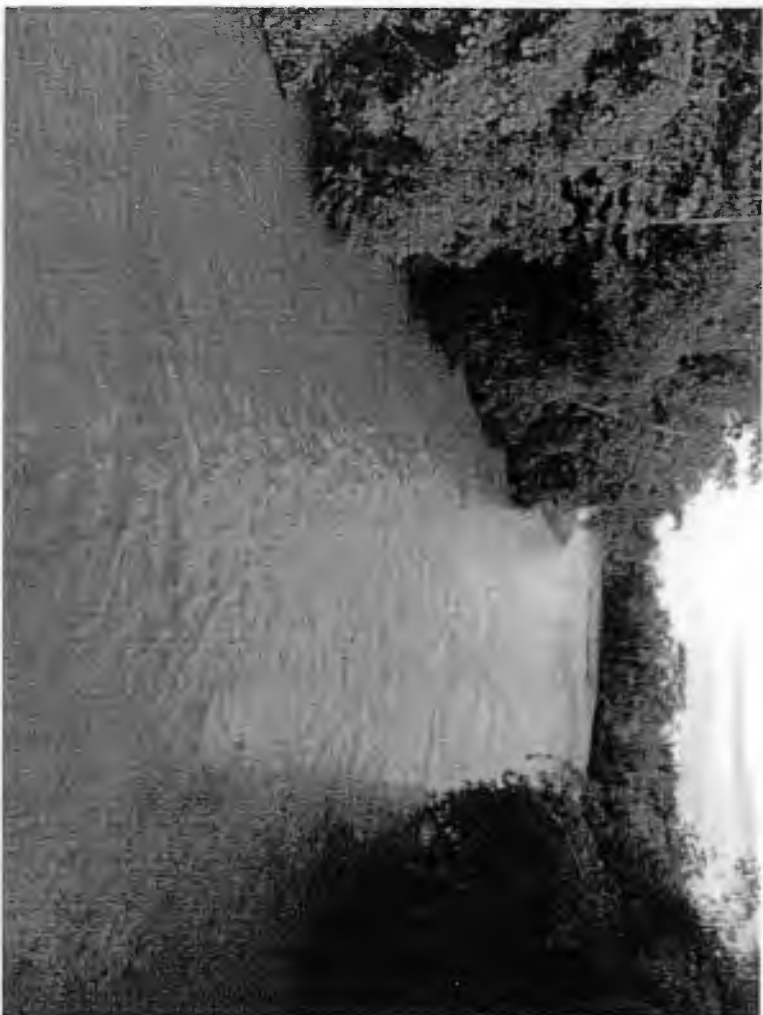
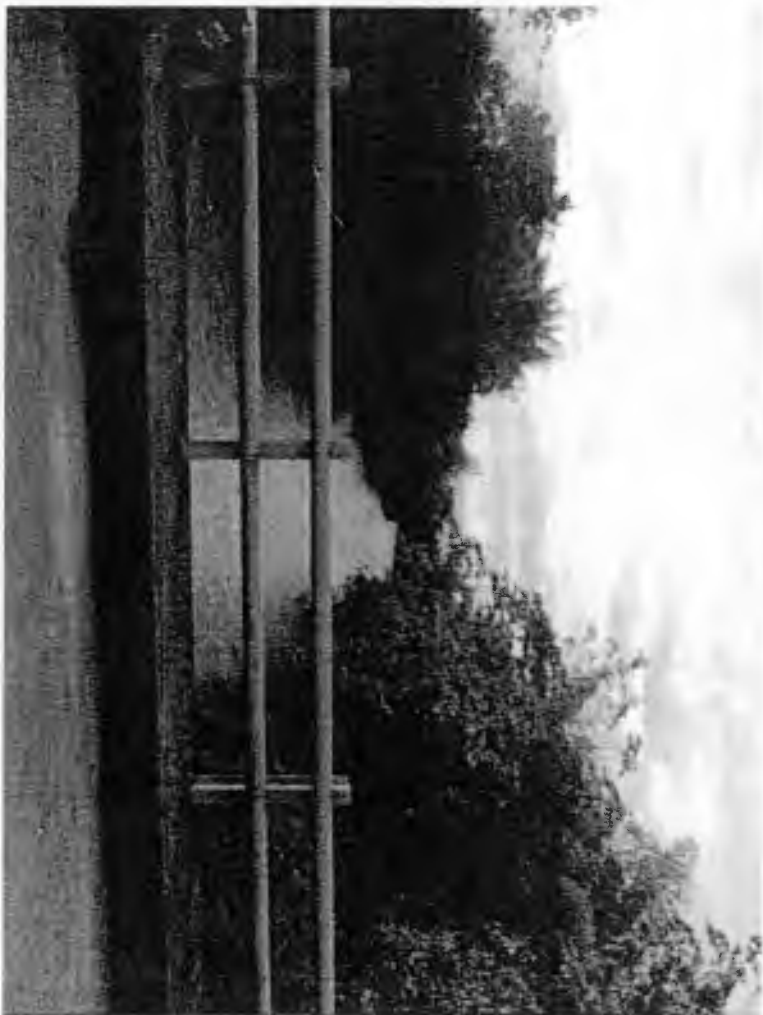
Durante esta inspección se pudo evidenciar que la condición del cauce, vegetación de la rívera y estructuras rocosas eran normales y no presentaban hidrocarburo. A continuación se presenta el registro fotográfico:

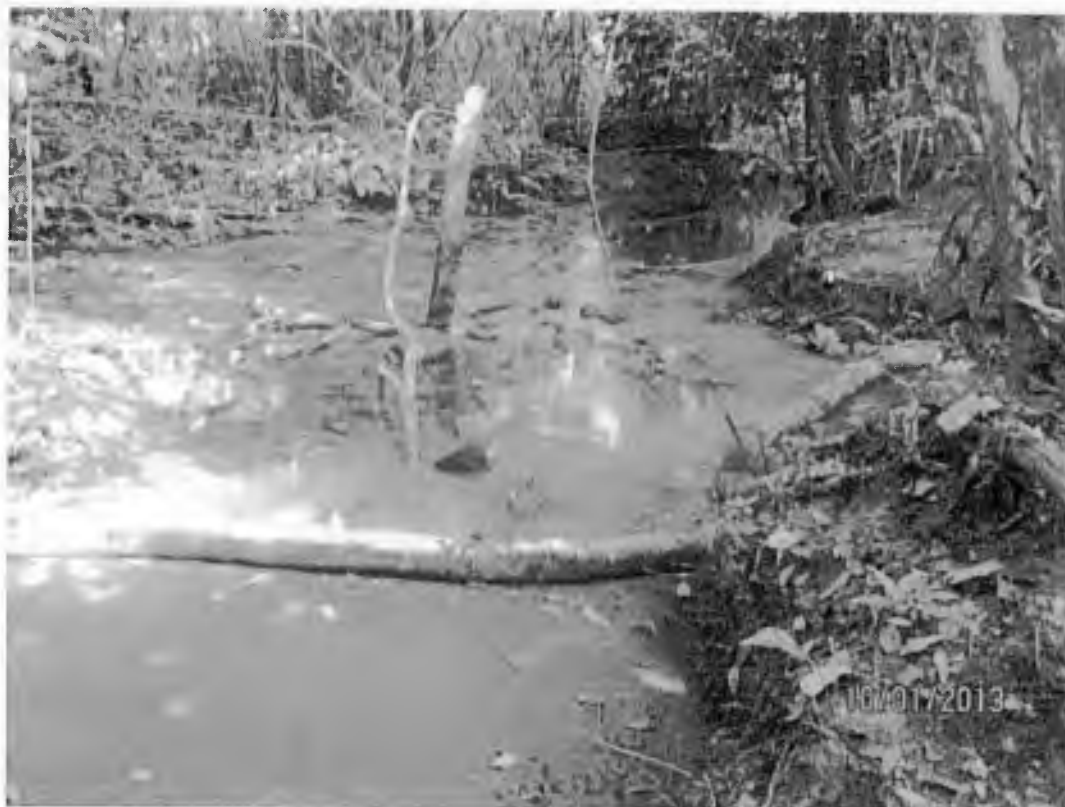
# PCO BARRERA OLEOFILICA
