**REPÚBLICA DE COLOMBIA
RAMA JUDICIAL DEL PODER PÚBLICO
JUZGADO NOVENO ADMINISTRATIVO ORAL DE TUNJA**

MEDIO DE CONTROL: REPARACIÓN DIRECTA

RADICACIÓN: 15001333300920230009800

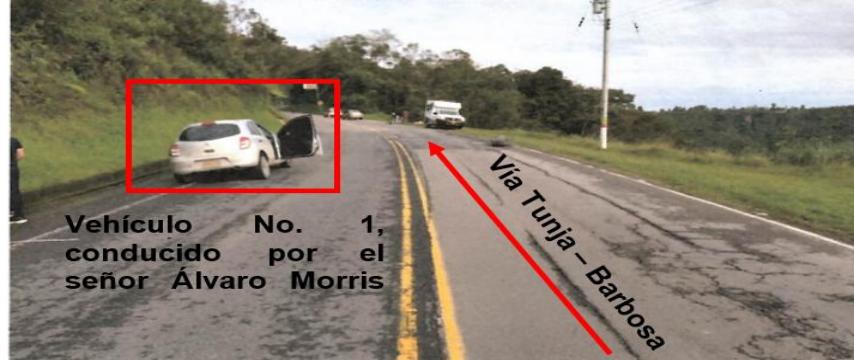
IMÁGEN 1, PLANO GENERAL: EN ESTA IMAGEN PLANO GENERAL DEL LUGAR ACCIDENTE DE TRÁNSITO OCURRIDO EN EL KM 21 + 600 METROS DE LA VÍA, SENTIDO VIAL TUNJA-BARBOSA DONDE SE OBSERVA EL VEHICULO No 1, LA SEÑALIZACIÓN HORIZONTAL DE LA VÍA Y SU ESTADO.

(...) En la imagen podemos observar esta fotografía, es sentido vial, Tunja – Moniquirá cierto, entonces podemos evidenciar el vehículo tipo automóvil en el carril en el carril derecho sentido Barbosa – Tunja, pero mirando hacia abajo, o sea, como si fuese en contravía dentro de su carril, esto es después de sufrir el impacto por parte del camión

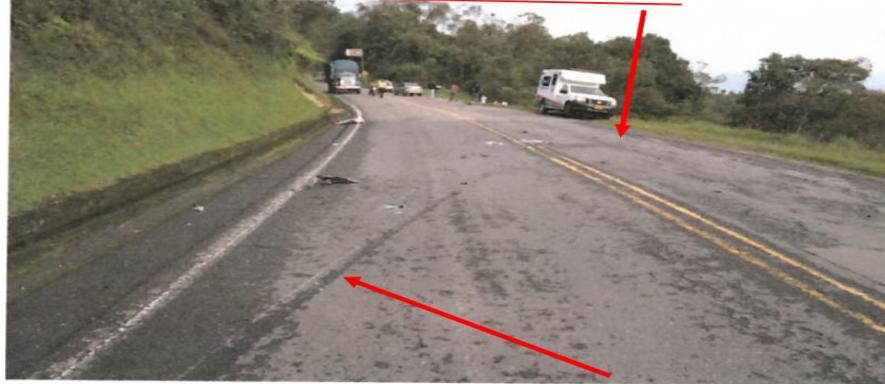
IMÁGEN 2, PLANO GENERAL: EN ESTA IMAGEN PLANO GENERAL DEL LUGAR ACCIDENTE DE TRÁNSITO OCURRIDO EN EL KM 21 + 600 METROS DE LA VÍA, SENTIDO VIAL TUNJA-BARBOSA DONDE SE OBSERVAN LA HUELLA DE ARRASTRE METÁLICO DEL VEHICULO No 1, EL POSIBLE PUNTO DE IMPACTO.

"(...) en esta fotografía se puede evidenciar, pues hay una huella, creo que de derrape la que está y el lugar de del impacto. Ahí de adelantado, de la ambulancia, se puede observar que es el punto de impacto Doctora y las condiciones en que se encontraba en esos momentos, la vía, que se puede (...) ver que está seco, que no está lloviendo ni nada Doctora (...)"⁷⁹

*(...) **P/**⁸⁰ Acá se observa una huella de derrape (...) sírvase indicar ¿a qué correspondió?, ¿qué se observa allí? **R/** Es una huella que deja el vehículo automóvil doctor. **P/** Con base en su respuesta anterior, ¿ahí debería estar el vehículo porque esa es la huella de derrape? (...) **R/** Doctor, por eso se entiende (...) como huella, es como la trayectoria que deja algún elemento (...) antes de la posición final. (...) **P/** ¿Dónde quedan los vehículos después de las*

Donde [1] ilustra la huella de arrastre/derrape, de la imagen 2 del álbum fotográfico, y [2], la huella de trayectoria de la imagen 3 del mismo álbum.

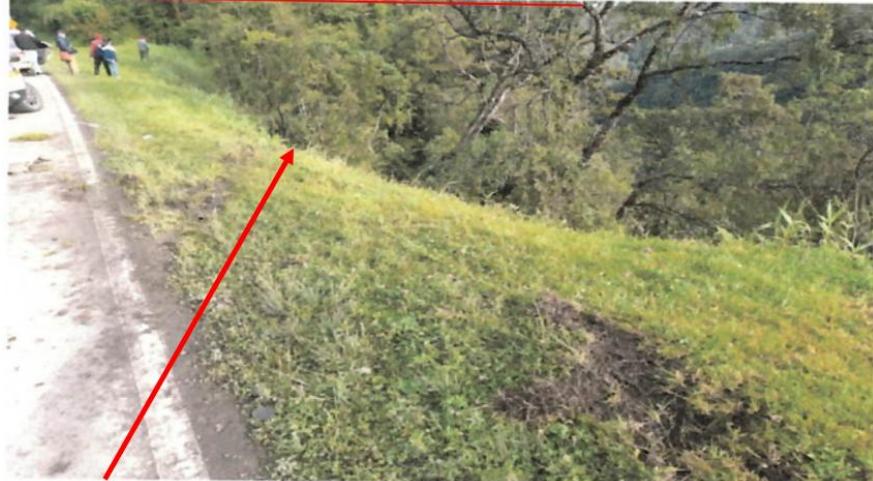
IMÁGEN 3, PLANO GENERAL: EN ESTA IMAGEN PLANO GENERAL DEL LUGAR ACCIDENTE DE TRÁNSITO OCURRIDO EN EL KM 21 + 600 METROS DE LA VÍA, SENTIDO VIAL TUNJA-BARBOSA DONDE SE OBSERVAN LA HUELLA DE TRAYECTORIA DEL VEHICULO No Y LA ZONA POR DONDE SALE EL VEHICULO No 2 DE LA VÍA E INGRESA AL PRECIPICIO ZONA BOSCOZA.

“(...) Esa es una fotografía donde podemos ver una **huella de trayectoria** sobre el césped Doctora, y **fue el lugar por donde salió el vehículo camión hacia el precipicio** Doctora⁸².

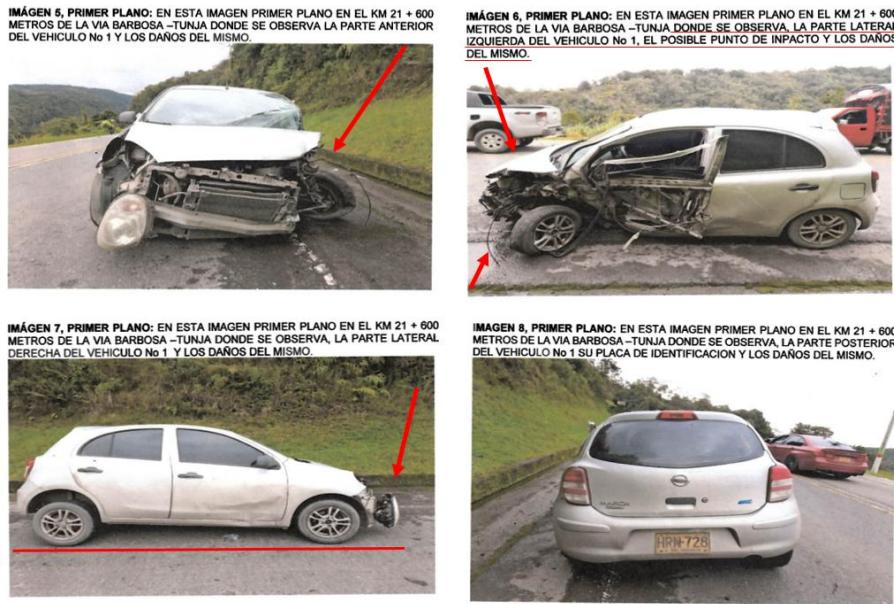
142. Sobre el impacto del vehículo 1, marca NISSAN, en el mismo álbum fotográfico⁹⁰ obran las siguientes imágenes:

143. E, indagado el Subintendente por el Despacho, sobre que representan las fotografías; respecto a la imagen No. 5, indicó “en esa fotografía en primer plano Doctora, se puede observar la parte anterior del vehículo y los daños que obtuvo después del impacto, donde se puede ver una deformación total del vehículo y en su parte izquierda anterior fue pues donde recibió totalmente el impacto⁹¹ (...)”, pero, aclarando en todo caso, que, respecto al vehículo No. 2, tipo camión, no fue posible inferir el lugar del impacto, comoquiera que, quedó en una zona de difícil acceso de la cual fue sacado por partes en una grúa telescópica, por lo que, no observó en donde fue el impacto a ese vehículo⁹².

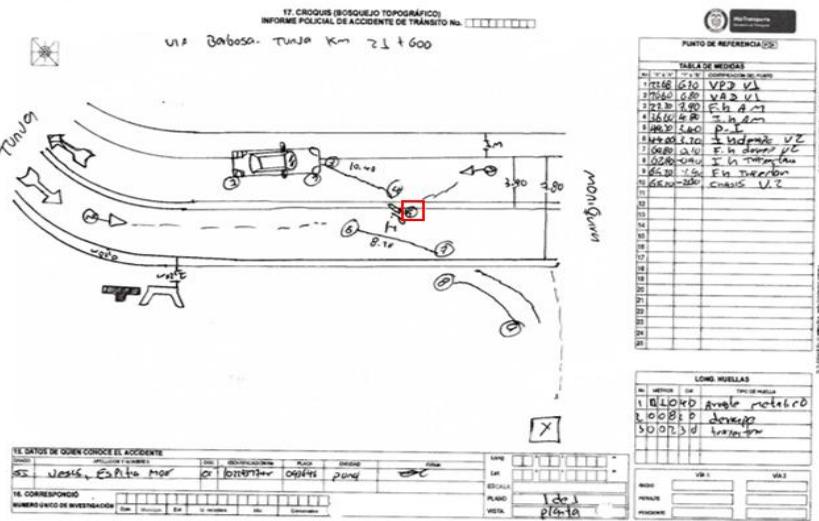
144. Se destaca, que, al solicitarle el apoderado de la parte demandante, que con base en el bosquejo topográfico del accidente de tránsito⁹³, indicara dónde fue el punto de impacto, respondió:

“(...) Sí señor, el punto de impacto lo podemos observar en el círculo, sobre la P, que dice Pl, ahí sobre la parte superior a unos 20 o 30 cm aproximadamente de la línea central amarilla, pero entonces, en el carril del contrario donde está el vehículo Doctor, o sea, sentido vial, Tunja – Barbosa.

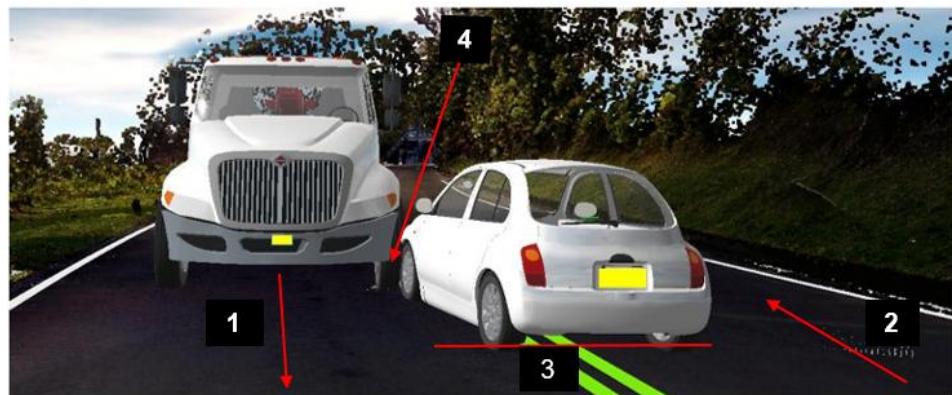
146. Esta inferencia, coincide, además, con la trayectoria que para cada vehículo se refirió en el IPAT, donde el vehículo 1, marca NISSAN transitaba en la vía Barbosa – Tunja, mientras que, el vehículo No. 2, tipo camión conducido por el demandante se desplazaba en sentido contrario, vía Tunja – Barbosa, como puede verse en el diagrama 3D, de vista perspectiva occidente – oriente, que muestra la posición relativa aproximada de cada vehículo al momento de la configuración del impacto⁹⁶, así⁹⁷:

Donde [1] corresponde a la vía Tunja – Barbosa; [2] a la vía Barbosa – Tunja; [3] a la ilustración de la invasión de carril establecida como causa eficiente del daño; y, [4] al posible punto de impacto entre los vehículos involucrados.

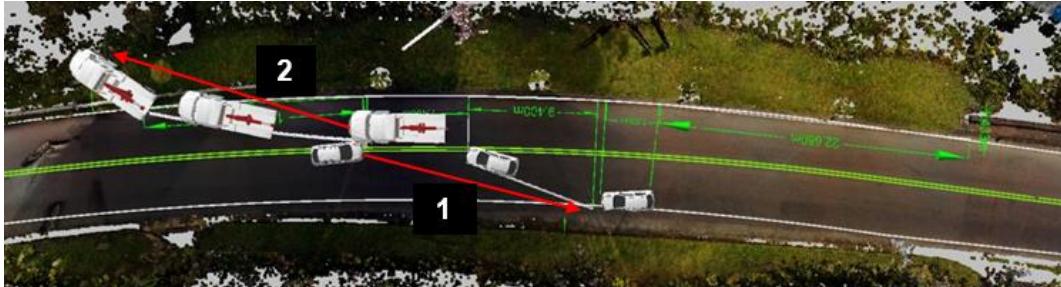
147. Siendo pertinente traer a colación, además, el levantamiento topográfico 3D del lugar de los hechos⁹⁸, realizado, igualmente, por el perito José Mauricio Díaz Fonseca con base en el bosquejo planimétrico reportado en: i) el informe policial del accidente de tránsito, ii) el álbum fotográfico del lugar de los hechos, y iii) en las dimensiones de los vehículos, así⁹⁹:

148. Donde se ilustran los desplazamientos que generaron las huellas de arrastre/derrape del vehículo No. 1, marca NISSAN, y de trayectoria del vehículo No. 2, tipo camión, visibles en las imágenes No. 2 y 3 del álbum fotográfico¹⁰⁰, ya expuestas; así como, el punto de impacto fijado en el bosquejo topográfico del accidente de tránsito.

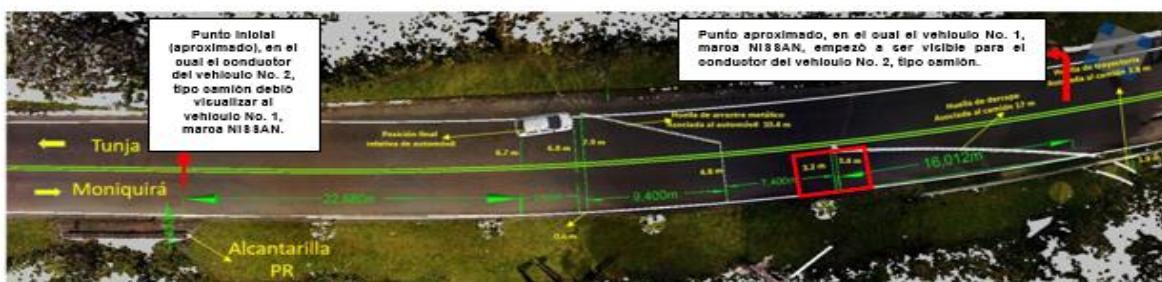
164. Al respecto, se aprecian los planos generales contenidos en el mismo dictamen¹¹⁵, de donde puede apreciarse la configuración semirrecta¹¹⁶ del tramo vial y la distancia de visibilidad estimada en 59.412 metros¹¹⁷, que permite inferir lo intempestiva de la invasión de carril del vehículo No 1 y la maniobra evasiva de urgencia del vehículo No 2 para evitar chocarse.

FIGURA N° 1. Vista en planta de plano general del diagrama aproximado de la escena en el lugar de los hechos kilómetro 21 + 600 metros, jurisdicción de Moniquirá, vía Barbosa – Tunja.

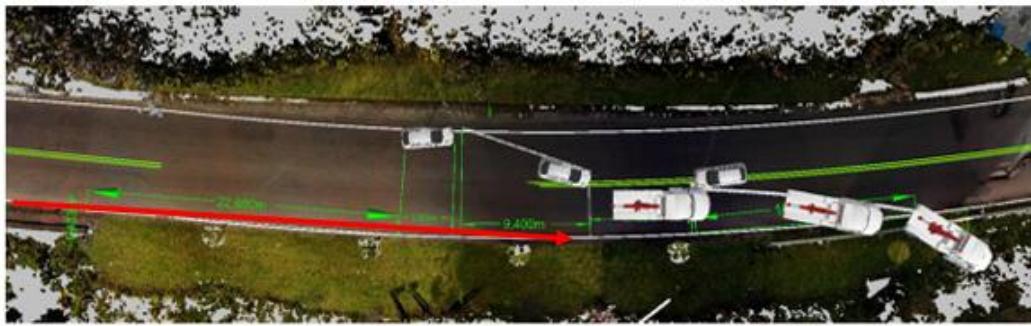
FIGURA N° 1. 1. Vista en plano general del diagrama de la posición final relativa aproximada de los vehículos, en el lugar de los hechos kilómetro 21 + 600 metros, jurisdicción de Moniquirá, vía Barbosa – Tunja.

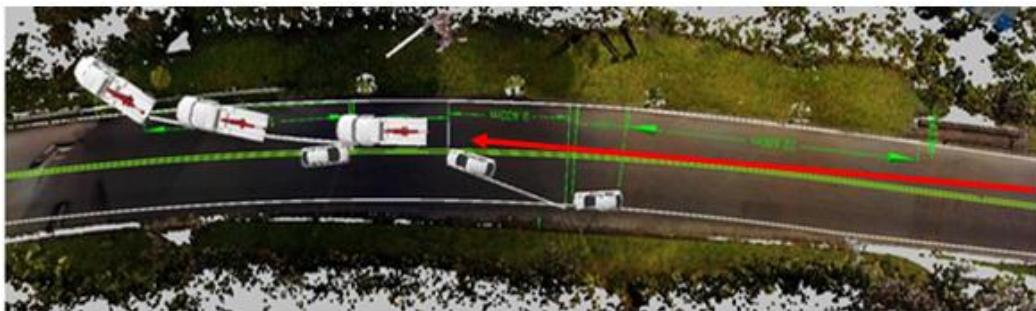
FIGURA N° 1. 2. Vista en plano general del diagrama de dinámica aproximada de los vehículos, en el lugar de los hechos kilómetro 21 + 600 metros, jurisdicción de Moniquirá, vía Barbosa – Tunja.

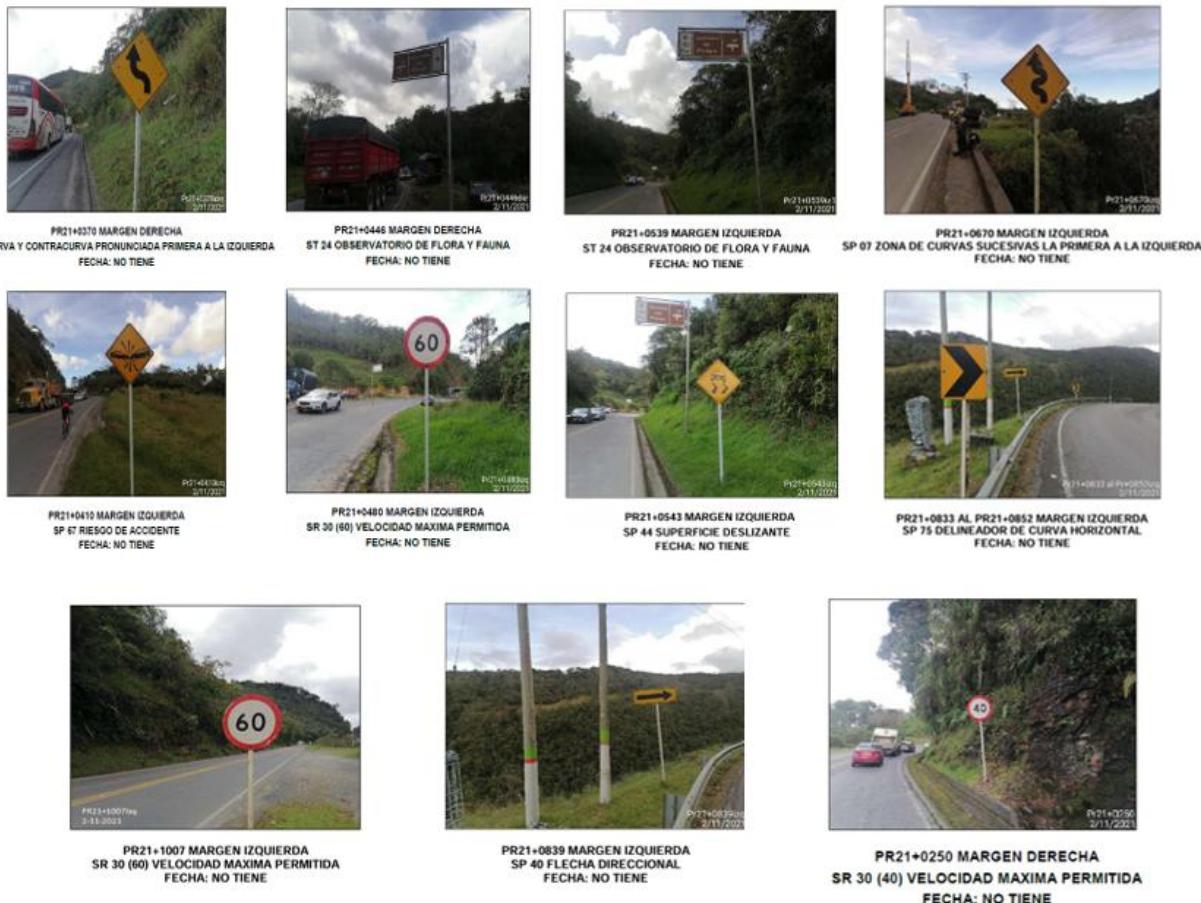
170. En cuanto a la señalización vertical, se demostró su existencia mediante registro fotográfico georreferenciado, el cual fue aportado por el Consorcio CMG 2023 GRUPO 4, y que evidencia la instalación de señales reglamentarias en los puntos relevantes del corredor vial. Dicho registro fue complementado con una tabla técnica¹²² que relaciona cada señal con su ubicación específica, lo que permite concluir que la vía contaba **con señalización suficiente y adecuada, clara y visible** para advertir a los usuarios sobre las condiciones del sector y las medidas de precaución necesarias, conforme a los estándares técnicos exigidos por la normativa vigente, sin que se acreditará lo contrario¹²³, tal como puede verse a continuación:

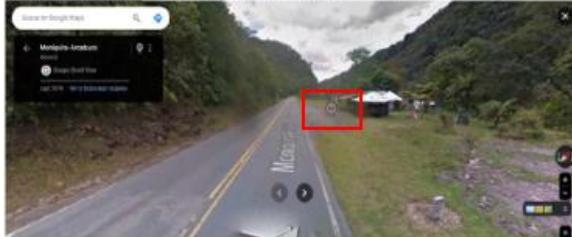
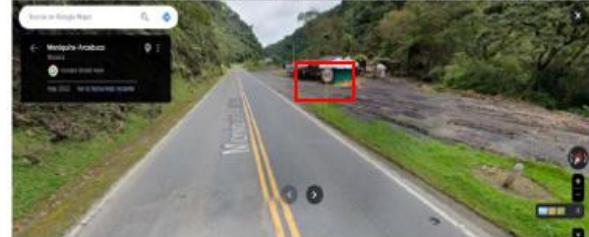
- **SR-30 Velocidad máxima permitida (60 KPH)**

SEPTIEMBRE 2019: SR-30 VELOCIDAD MÁXIMA PERMITIDA

MAYO DE 2022: SR-30 VELOCIDAD MÁXIMA PERMITIDA

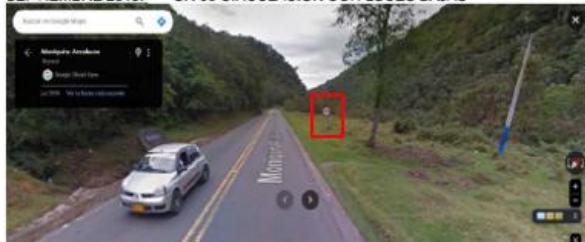
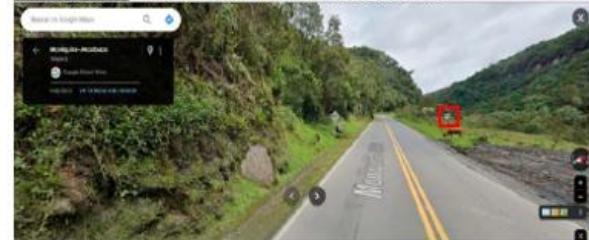
- **SR-35 Circulación con luces bajas**

SEPTIEMBRE 2019: SR-35 CIRCULACIÓN CON LUCES BAJAS

MAYO DE 2022: SR-35 CIRCULACIÓN CON LUCES BAJAS

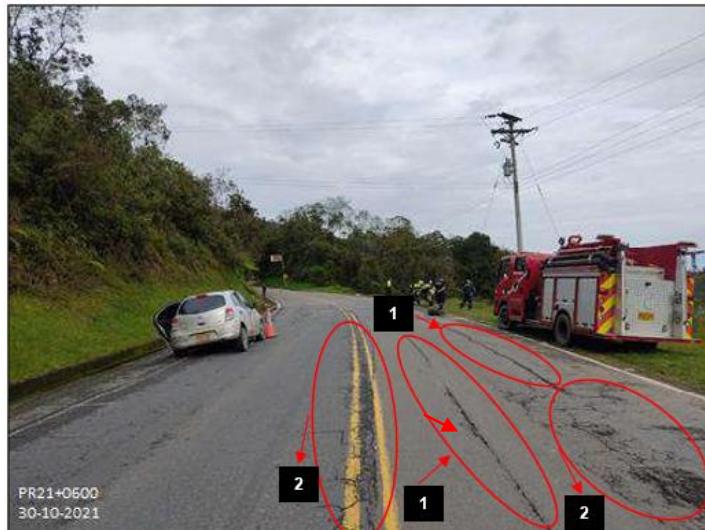
Donde [1] corresponde a fisuras longitudinales, y [2] a conformación de piel de cocodrilo; presentes en el carril izquierdo vía Tunja-Barbosa, del tramo donde ocurrió el accidente.

(...) Preguntado: Las fisuras a la vista en el lugar, allá en la imagen en el lugar del accidente ¿generan una mayor superficie deslizante?, respondió: No señor (...) porque no tenemos pulimento, no tenemos exudación, no hacemos una superficie más lisa. Preguntado: La presencia de agua en fisuras, presencia de humedad como la que se observó (...) ¿afecta o no el carácter deslizante sobre el asfalto?, respondió: Como la que observamos no señor, porque le reitero (...) esa falta o esa disminución de adherencia por presencia de lluvia o superficie húmeda se genera cuando tenemos todo el carril o toda la calzada cubierta, o cuando tenemos encarcamientos, que si es lo que nos produce los efectos de hidroplaneo en donde el vehículo no puede maniobrar ante un frenado o ante un manejo de dirección por decirlo de alguna manera (...)” (Negrilla y subrayado propio).

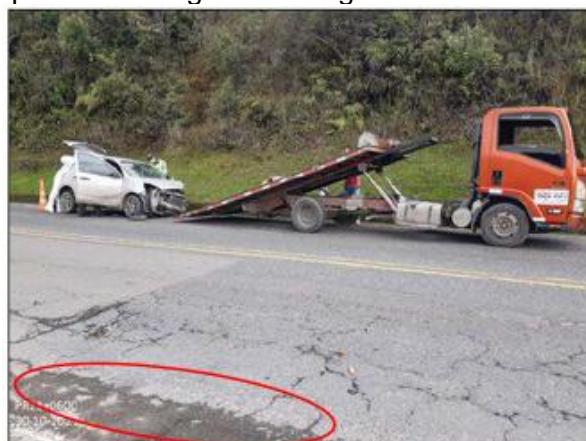
183. Respecto al término fisura, a su efecto en el desempeño del pavimento, y, si en estas se deposita agua, puesta de presente la siguiente imagen¹⁵²:

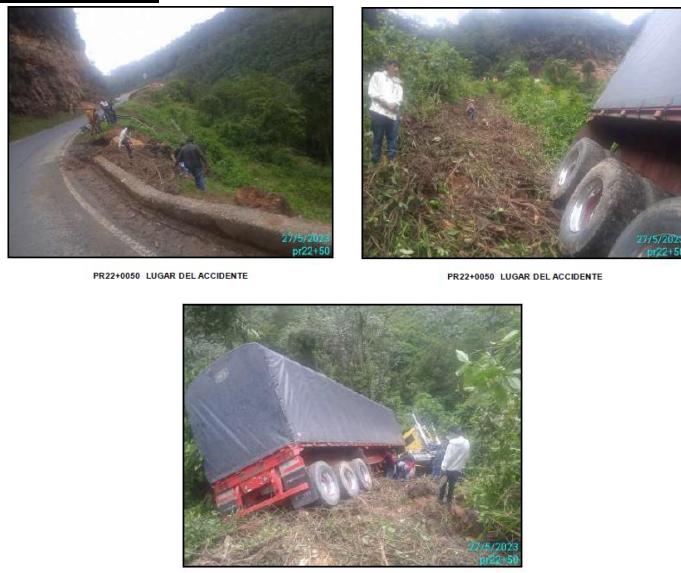
Imágenes del accidente No. 2.

191. Y, frente al segundo accidente, informó que ocurrió el 27 de mayo de 2023 en la vía 6209 Barbosa-Tunja, PR22+0050, al lado izquierdo de la vía, donde se presentó la salida de la vía de un vehículo articulado, sin heridos, teniendo como hipótesis del accidente la No. 139 impericia en el manejo: “*vehículo articulado que se desplaza sentido Barbosa-Tunja, al llegar a la curva pierde el control colisionando con la defensa metálica instalada sobre la margen izquierda y posteriormente salida de la vía*”.

192. Reiterando en ambos casos¹⁶², que la función de la defensa metálica no es la contención de los vehículos, y que, aunque hubiese estado instalada la misma en el sitio del accidente, ésta no habría impedido la ocurrencia de la salida de la vía del vehículo No. 2, tipo camión.
