INFORME POLICIAL DE ACCIDENTE DE TRÁNSITO

No. A001524556

ALCALDÍA DE SANTIAGO DE CALI
SECRETARÍA DE MOVILIDAD

17. CROQUIS (BOSQUEJO TOPOGRÁFICO)
INFORME POLICIAL DE ACCIDENTE DE TRÁNSITO

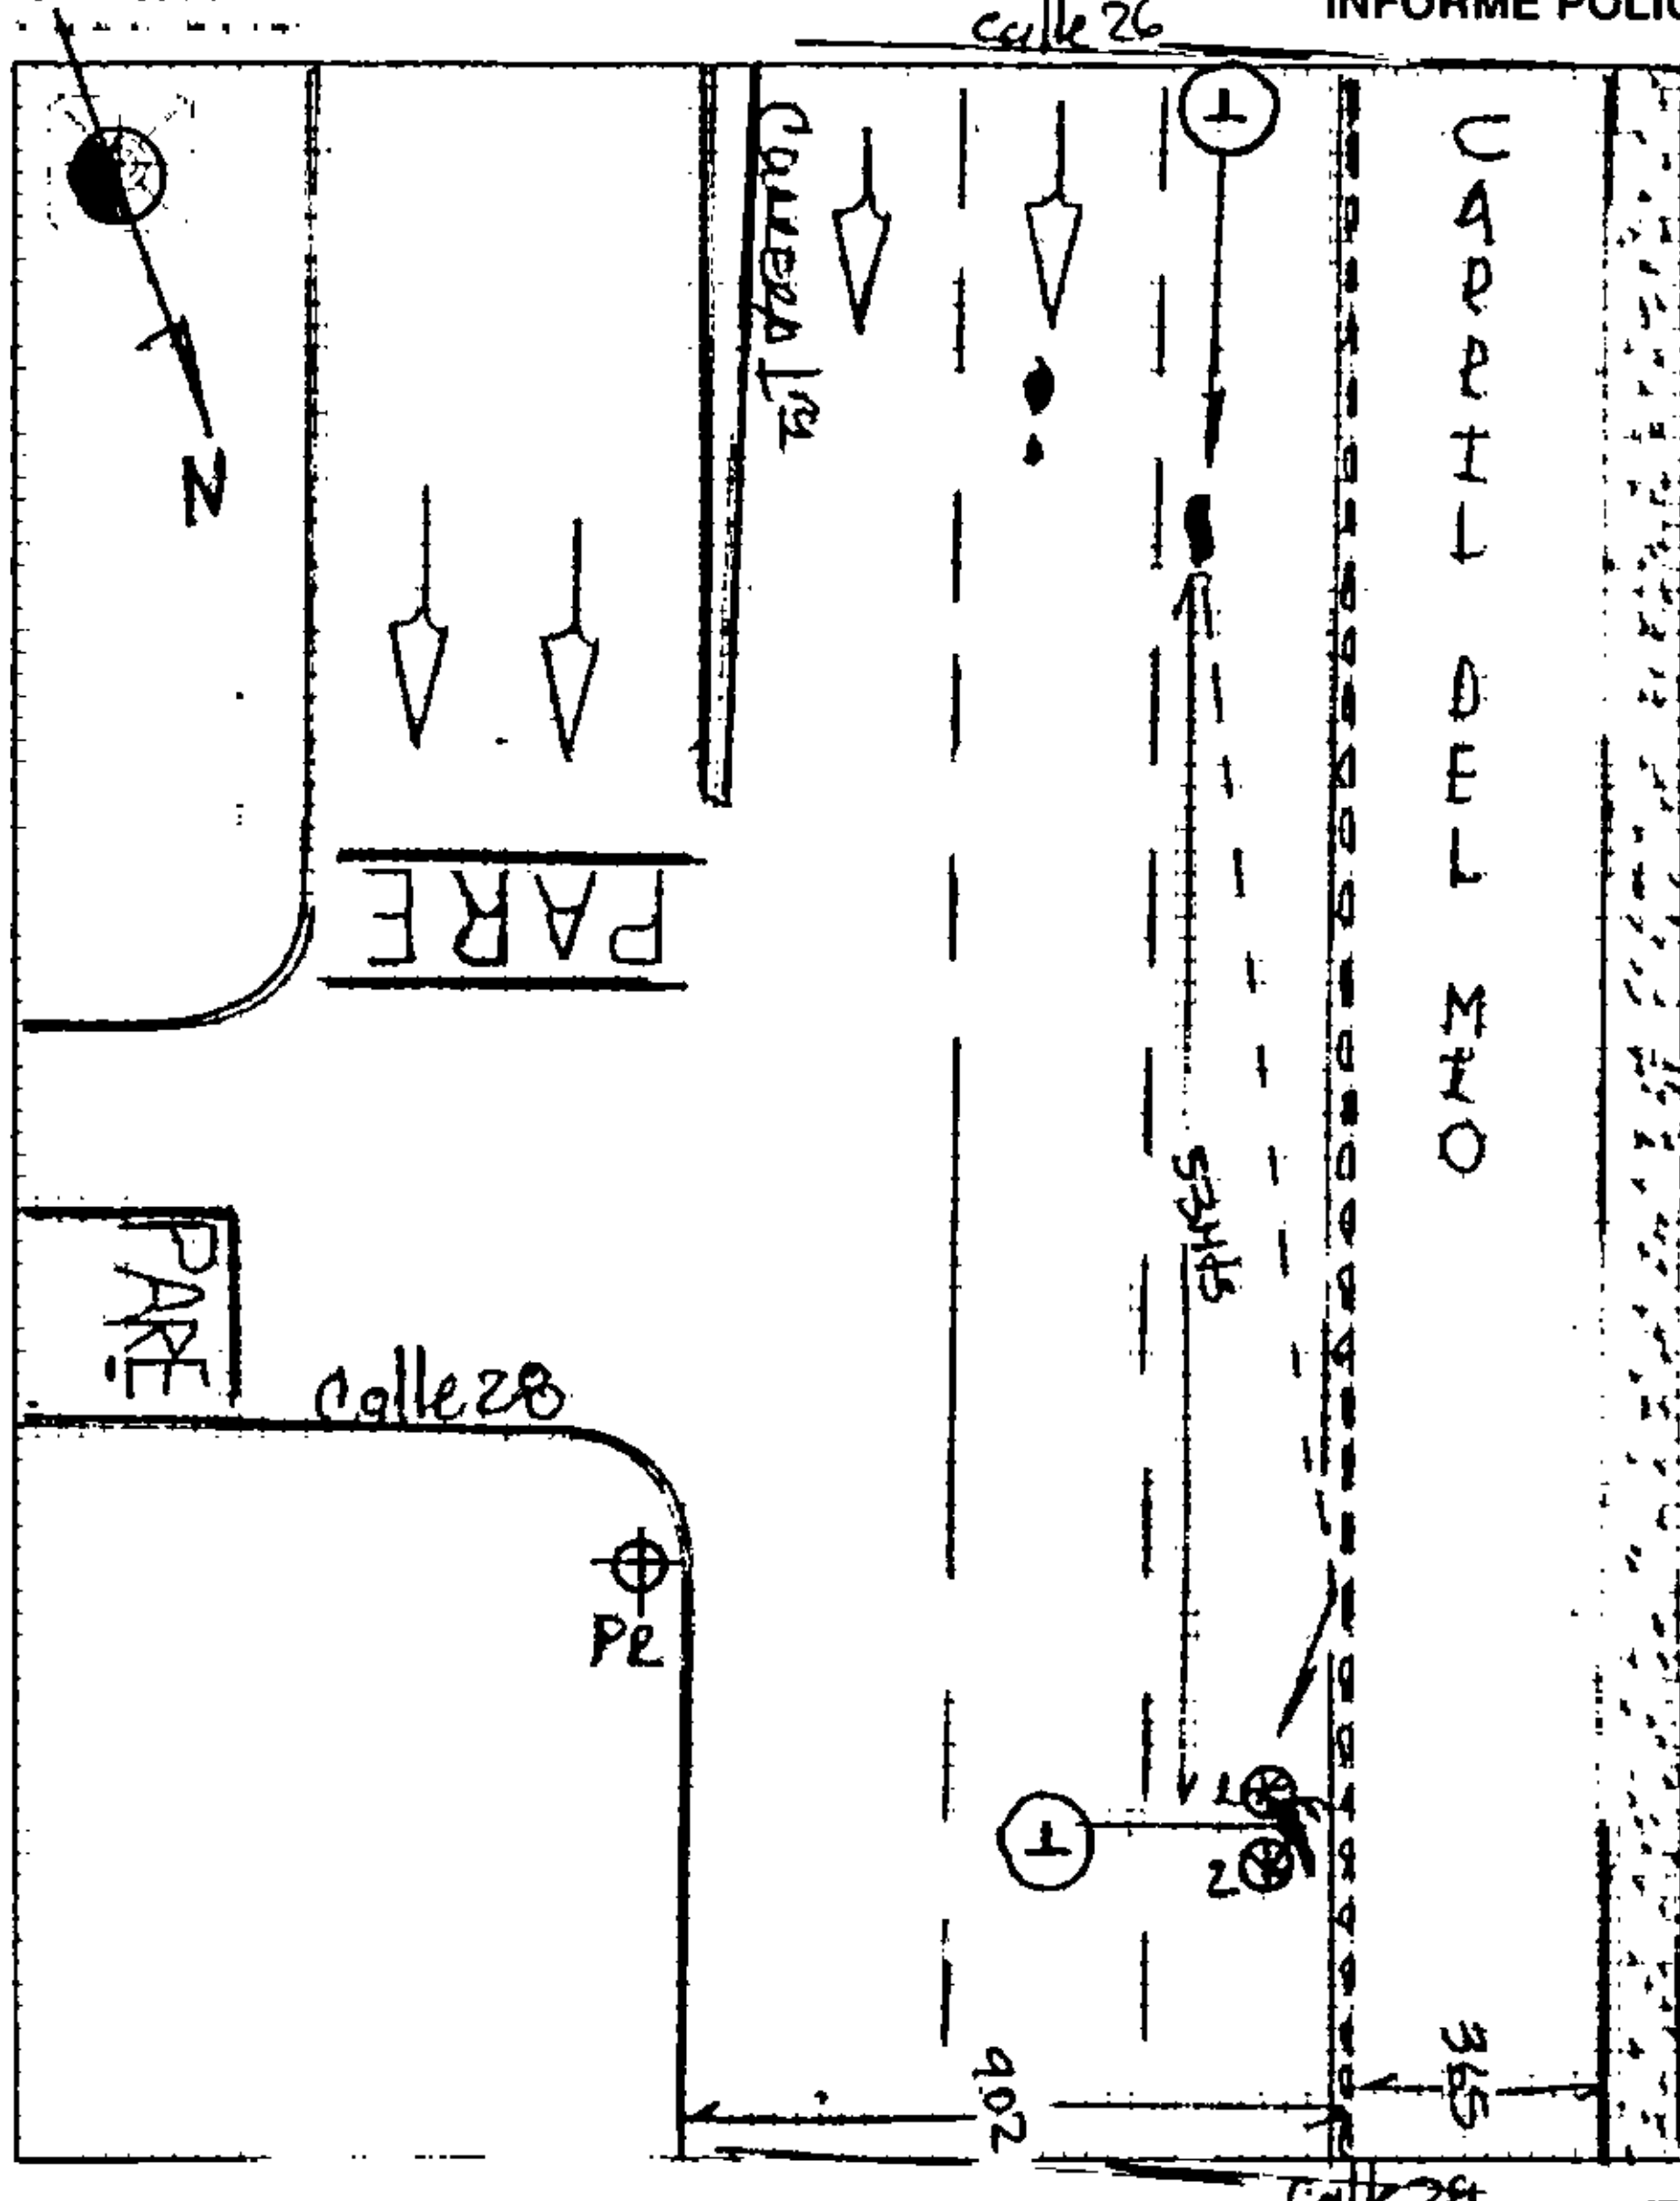
13. OBSERVACIONES Segun lo E.M.P encontrados en el lugar de los hechos, punto de impacto y trayectoria del vehiculo se establece como hipotesis Codigo 306 para la via HUECOS (ley 769 del 2002 Art 55) Hueco de 1.21 Mts de largo por 0.58 de Ancho con una Profundidad de 0.24 cms hace que la conductora pierda el control y caiga al Asfalto golpeando su parte Media del cuerpo con los Bordillos separadores del carril del MIO.

Huecos en la vía

Dimensiones del Hueco 1.21 x 0.58 Profundidad 0.24 cms

Trayectoria de la motocicleta por Perdida de control.
