FISCALÍA GENERAL DE LA NACIÓN

INFORME EJECUTIVO – FPJ - 3

1. HOMICIDIO ACCIDENTE DE TRANSITO
2.
3.
4.

Dirección Avenida ciudad de cali con 15A

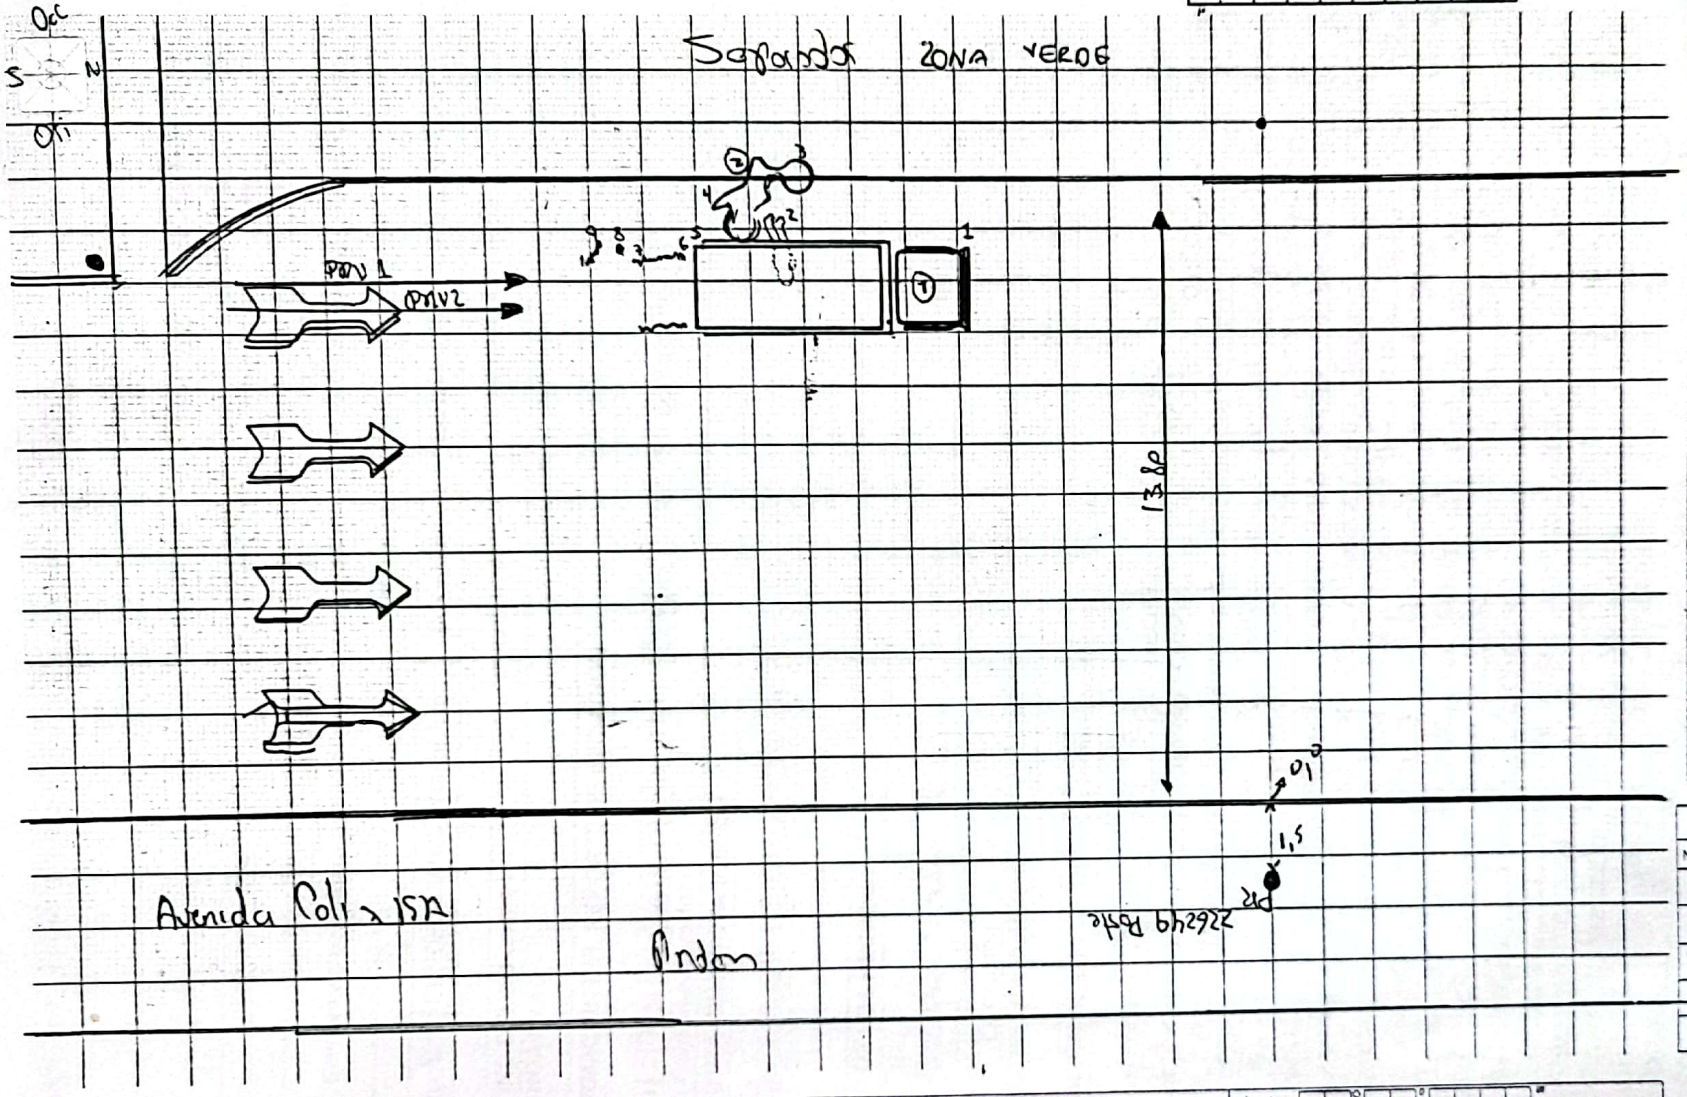
17. CROQUIS (BOSQUEJO TOPOGRÁFICO)
INFORME POLICIAL DE ACCIDENTE DE TRÁNSITO N°

"A"	"B"	IDENTIFICACIÓN DEL PU
1	14.60	1.20	Ndl. Del Veh 1
2	19.68	0.68	Pies Opuso
3	20.02	0.00	Ndl del Veh 2
4	21.64	0.80	Ndl Trac. Veh 2
5	22.16	1.15	Ndl Trac. Veh 1
6	23.0	1.25	Fin Ndl Frena
7	24.96	1.30	Inic Ndl Frena
8	25.10	1.28	Parte Stop
9	28.65	1.23	Ndl Arrastre
10			
11	Pto R/O. 15.2 mts		
12			
13			
14			
15			
16			
17			
18			
19			
20			
21			
22			
23			
24			
25

N°	METROS	CM	TIPO DE HUELLA
		196	Huella Frenado

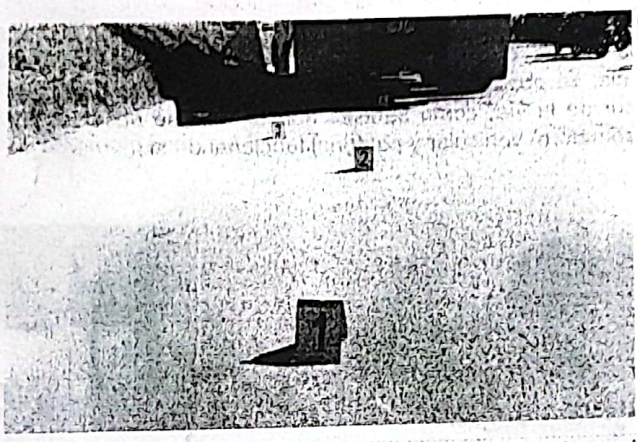
Como evidencia N° 1 (Uno) se halló, una huella de arrastre metálico, la cual se encuentra ubicada en el carril izquierdo de la avenida ciudad de Cali, proyectada de sur a norte a la altura de la calle 154A

IMAGEN 06 IMG 0046 PLANO MEDIO: Toma fotográfica tomada sentido occidente a oriente sobre la AVENIDA CIUDAD DE CALI CON 15A, donde se observa EMP y/o EF# 1, la cual corresponde a una huella de arrastre metálico, la cual se encuentra ubicada en el carril izquierdo de la avenida ciudad de Cali, proyectada de sur a norte a la altura de la calle 154ª.

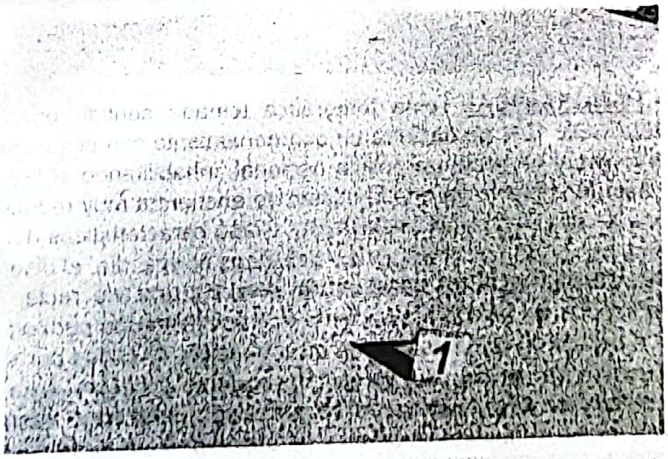
IMAGEN 07 IMG 0047 PLANO MEDIO: Toma fotográfica donde se observa trayectoria de EMP y/o EF# 1, la cual corresponde a una huella de arrastre metálico, la cual se encuentra ubicada en el carril izquierdo de la avenida ciudad de Cali, proyectada de sur a norte a la altura de la calle 154ª.

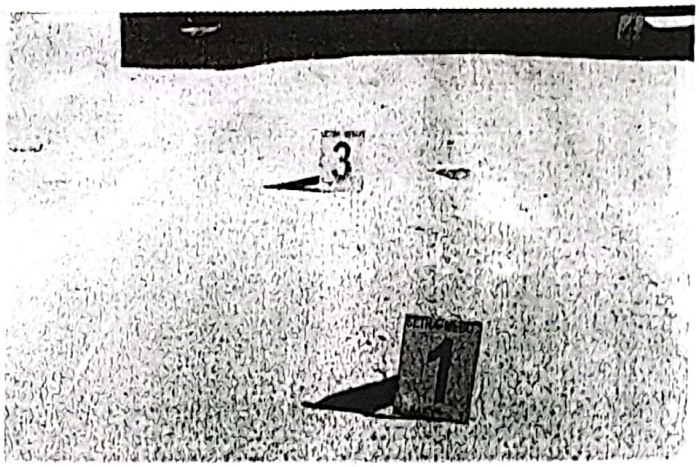
IMAGEN 08 IMG 0048 PLANO MEDIO: Toma fotográfica donde se observa trayectoria de EMP y/o EF# 1, la cual corresponde a una huella de arrastre metálico, la cual se encuentra ubicada en el carril izquierdo de la avenida ciudad de Cali, proyectada de sur a norte a la altura de la calle 154ª.

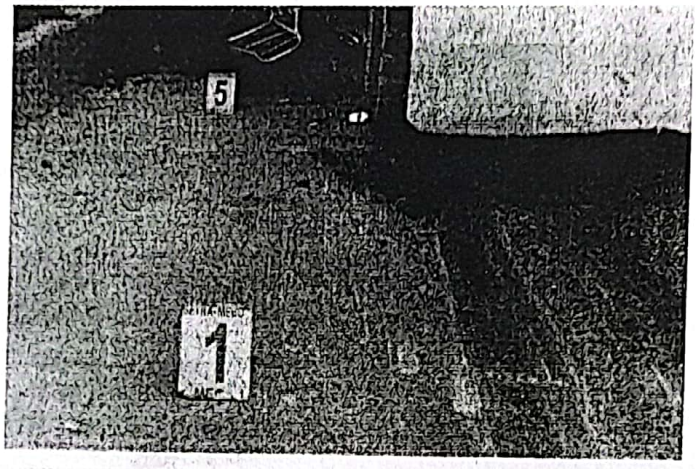
IMAGEN 09 IMG 0049 PLANO MEDIO: Toma fotográfica donde se observa trayectoria de EMP y/o EF# 1, la cual corresponde a una huella de arrastre metálico, la cual se encuentra ubicada en el carril izquierdo de la avenida ciudad de Cali, proyectada de sur a norte a la altura de la calle 154ª.

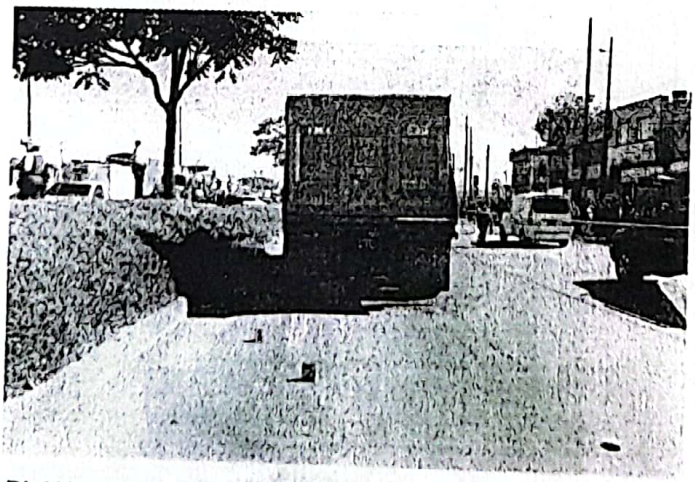
IMAGEN 10 IMG 0050 PLANO GENERAL: Toma fotográfica tomada sentido occidente a oriente sobre la AVENIDA CIUDAD DE CALI CON 15A, donde se observa EMP y/o EF# 1 con relación a EMP y/o EF#2, esta última corresponde a una huella de frenado doble la cual marca sobre la carpeta asfáltica y termina en la posición del conjunto de llantas traseras del vehículo volqueta de placas SVM169.

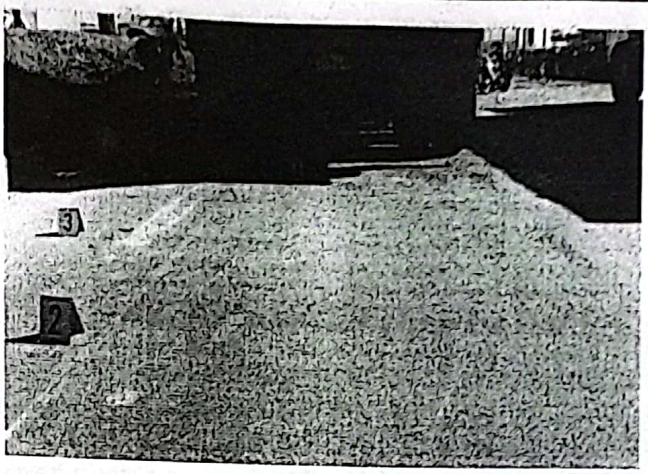
Como evidencia N° 2 (Dos) se halló, una huella de frenado doble la cual marca sobre la carpeta asfáltica y termina en la posición del conjunto de llantas traseras del vehículo volqueta de placas SVM169

IMAGEN 11 IMG 0051 PLANO MEDIO: Toma fotográfica tomada sentido occidente a oriente sobre la AVENIDA CIUDAD DE CALI CON 15A, donde se observa EMP y/o EF#2, la cual corresponde a una huella de frenado doble la cual marca sobre la carpeta asfáltica y termina en la posición del conjunto de llantas traseras del vehículo volqueta de placas SVM169.

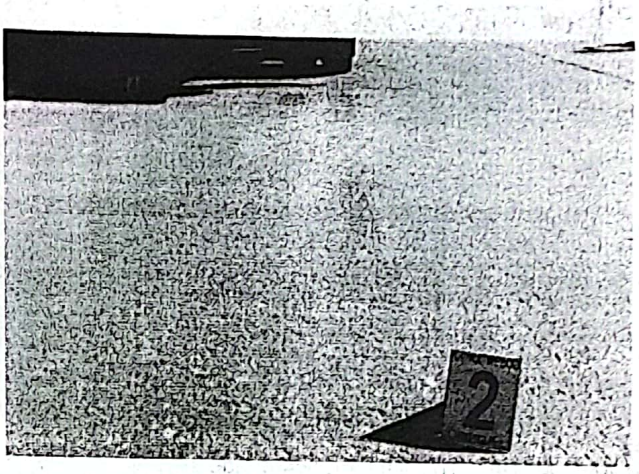
IMAGEN 12 IMG 0052 PLANO MEDIO: Toma fotográfica donde se observa trayectoria EMP y/o EF#2, la cual corresponde a una huella de frenado doble la cual marca sobre la carpeta asfáltica y termina en la posición del conjunto de llantas traseras del vehículo volqueta de placas SVM169.

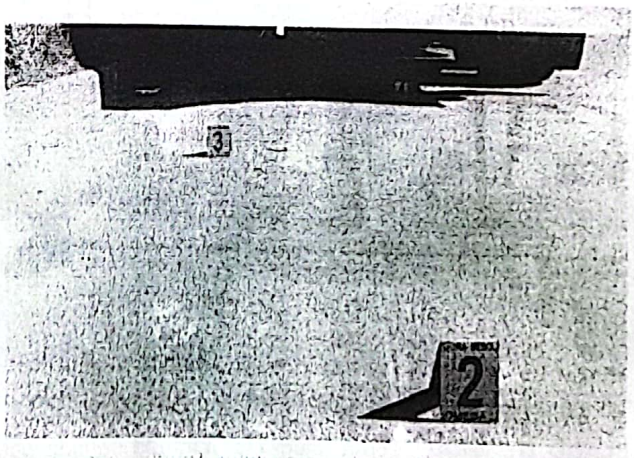
IMAGEN 13 IMG 0053 PLANO MEDIO: Toma fotográfica donde se observa trayectoria EMP y/o EF#2, la cual corresponde a una huella de frenado doble la cual marca sobre la carpeta asfáltica y termina en la posición del conjunto de llantas traseras del vehículo volqueta de placas SVM169.

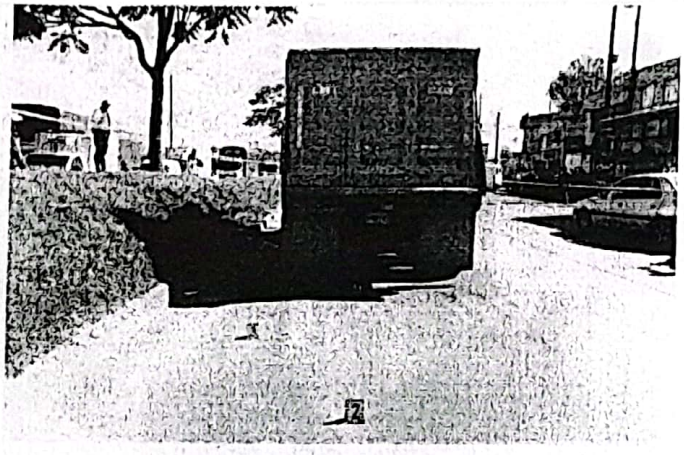
IMAGEN 14 IMG 0054 PLANO GENERAL: Toma fotográfica tomada sentido occidente a oriente sobre la AVENIDA CIUDAD DE CALI CON 15A, donde se observa EMP y/o EF# 2 con relación a EMP y/o EF#3, esta última corresponde a una zona de fragmentos de pasta color negro y rojo, pertenecientes a la motocicleta de placas DQG05, ubicadas sobre el carril izquierdo de la avenida ciudad de Cali.

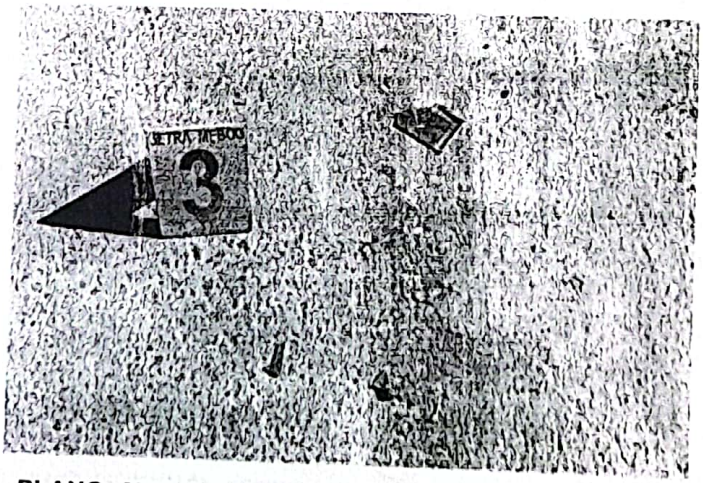
Como evidencia N° 3 (Tres) se halló, una zona de fragmentos de pasta color negro y rojo, pertenecientes a la motocicleta de placas DQG05, ubicadas sobre el carril izquierdo de la avenida ciudad de Cali.

IMAGEN 16 IMG 0056 PLANO MEDIO: Toma fotográfica donde se observa EMP y/o EF#3, la cual corresponde a una zona de fragmentos de pasta color negro y rojo, pertenecientes a la motocicleta de placas DQG05, ubicadas sobre el carril izquierdo de la avenida ciudad de Cali.

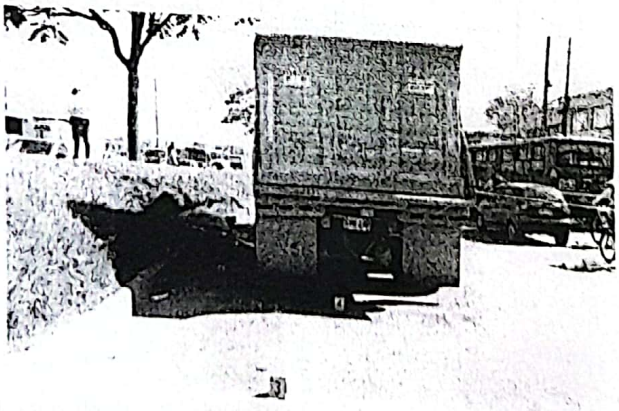
IMAGEN 19 IMG 0059 PLANO GENERAL: Toma fotográfica tomada sentido occidente a oriente sobre la AVENIDA CIUDAD DE CALI CON 15A, donde se observa EMP y/o EF# 3 con relación a EMP y/o EF#4, esta última corresponde a un vehículo, clase volqueta, de placas SVM169, orientando su parte anterior hacia el norte, hallada sobre el carril izquierdo la Av. Ciudad de Cali a la altura de la calle 15 A.

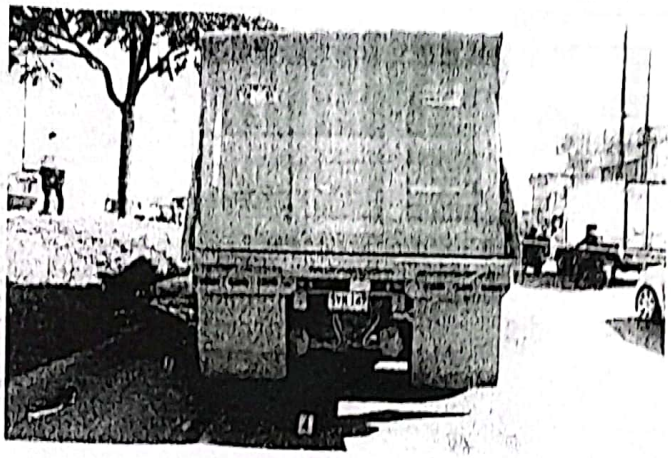
IMAGEN 20 IMG 0060 PLANO GENERAL: Toma fotográfica tomada sentido occidente a oriente sobre la AVENIDA CIUDAD DE CALI CON 15A, donde se observa EMP y/o EF#4, la cual corresponde a un vehículo, clase volqueta, de placas SVM169, orientando su parte anterior hacia el norte, hallada sobre el carril izquierdo la Av. Ciudad de Cali a la altura de la calle 15 A.

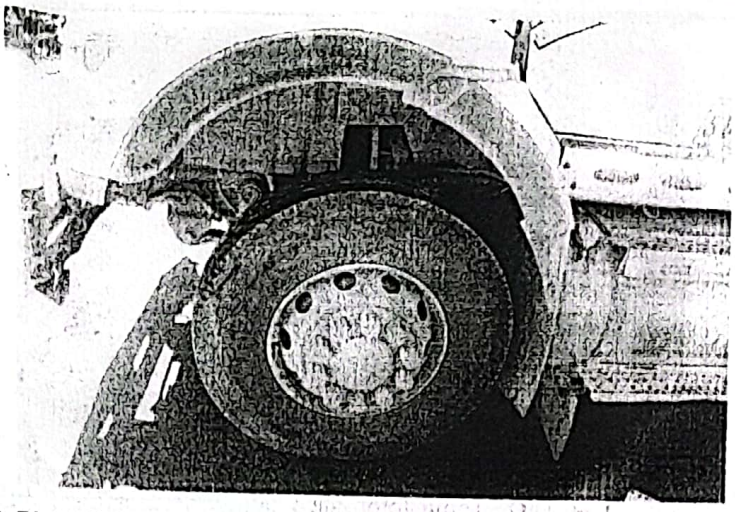
IMAGEN 26 IMG 0066 PLANO MEDIO: Toma fotográfica donde se observa llanta anterior costado lateral izquierdo, presenta adherencia de fluido biológicos en la banda de rodadura.

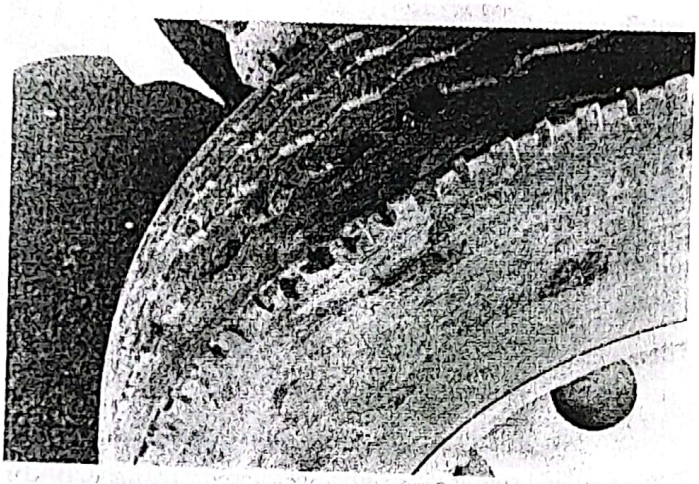
IMAGEN 27 IMG 0067 PRIMER PLANO: Toma fotográfica donde se observa llanta anterior costado lateral izquierdo, presenta adherencia de fluido biológicos en la banda de rodadura.

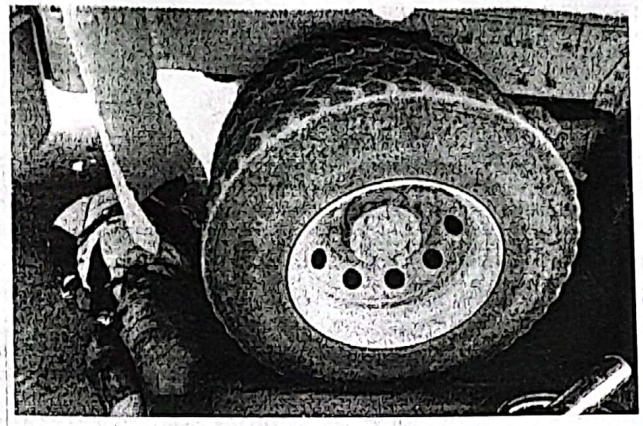
IMAGEN 29 IMG 0069 PLANO MEDIO: Toma fotográfica donde se observa conjunto de llantas posterior izquierdo presenta adherencia de fluido biológicos en la banda de rodadura.

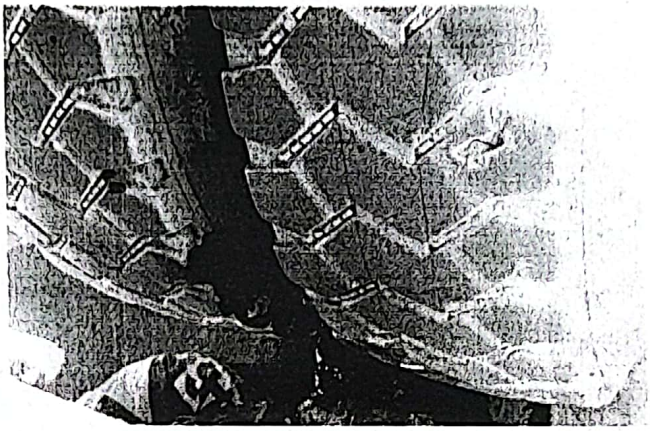
IMAGEN 30 IMG 0070 PRIMER PLANO: Toma fotográfica donde se observa conjunto de llantas posterior izquierdo presenta adherencia de fluido biológicos en la banda de rodadura.

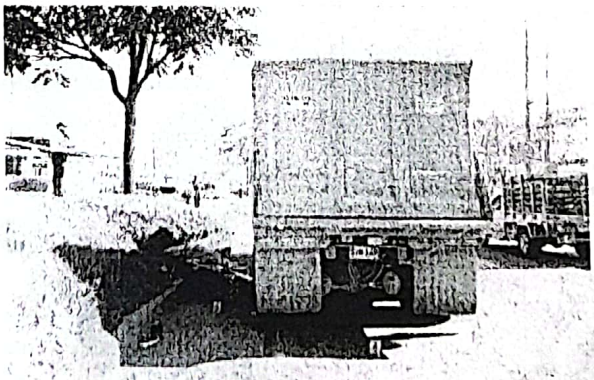
IMAGEN 31 IMG 0071 PLANO GENERAL: Toma fotográfica tomada sentido occidente a oriente sobre la AVENIDA CIUDAD DE CALI CON 15A, donde se observa EMP y/o EF#4 con relación a EMP y/o EF#5, esta última corresponde a un vehículo clase motocicleta, de placas DQG05, ubicada en el carril izquierdo de la avenida ciudad de Cali, a la altura de la calle 15 A, en posición de volcamiento lateral izquierdo.

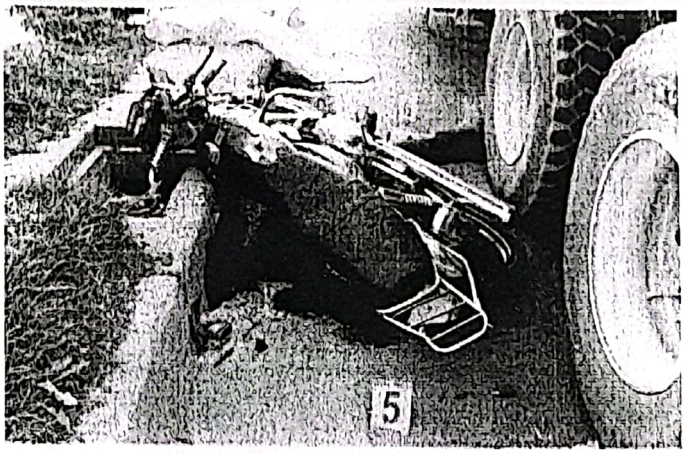
IMAGEN 32 IMG 0072 PLANO MEDIO: Toma fotográfica tomada sentido occidente a oriente sobre la AVENIDA CIUDAD DE CALI CON 15A, donde se observa EMP y/o EF#5, la cual corresponde a un vehículo clase motocicleta, de placas DQG05, ubicada en el carril izquierdo de la avenida ciudad de Cali, a la altura de la calle 15 A, en posición de volcamiento lateral izquierdo.

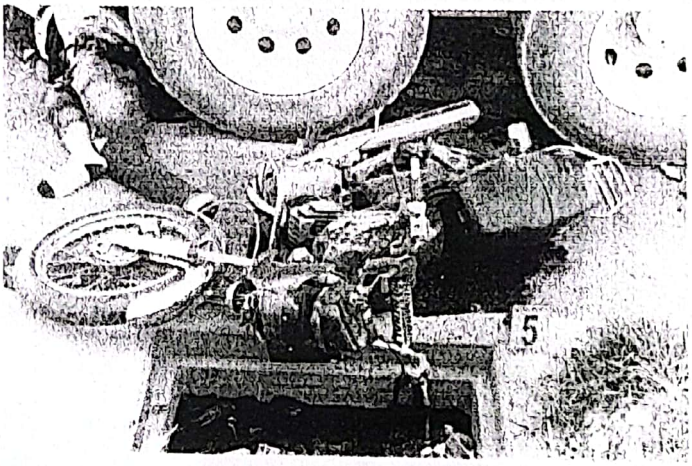
IMAGEN 33 IMG 0073 PLANO MEDIO: Toma fotográfica tomada sentido norte a sur sobre la AVENIDA CIUDAD DE CALI CON 15A, donde se observa EMP y/o EF#5, la cual corresponde a un vehículo clase motocicleta, de placas DQG05, ubicada en el carril izquierdo de la avenida ciudad de Cali, a la altura de la calle 15 A, en posición de volcamiento lateral izquierdo.

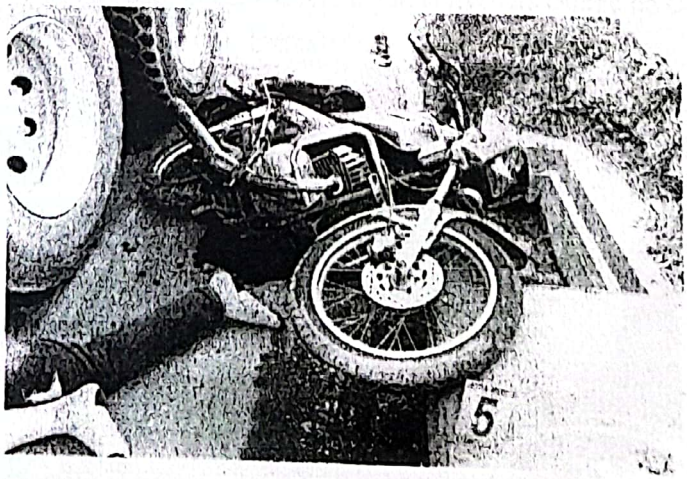
IMAGEN 34 IMG 0074 PLANO MEDIO: Toma fotográfica tomada sentido oriente a occidente sobre la AVENIDA CIUDAD DE CALI CON 15A, donde se observa EMP y/o EF#5, la cual corresponde a un vehículo clase motocicleta, de placas DQG05, ubicada en el carril izquierdo de la avenida ciudad de Cali, a la altura de la calle 15 A, en posición de volcamiento lateral izquierdo.

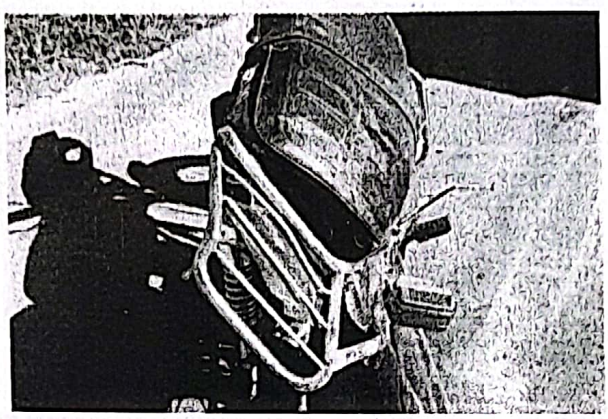
IMAGEN 54 IMG 0094 PLANO MEDIO: Toma fotográfica donde se observa desalojo parcial de sillín, parilla, ausencia de guardafangos posterior.

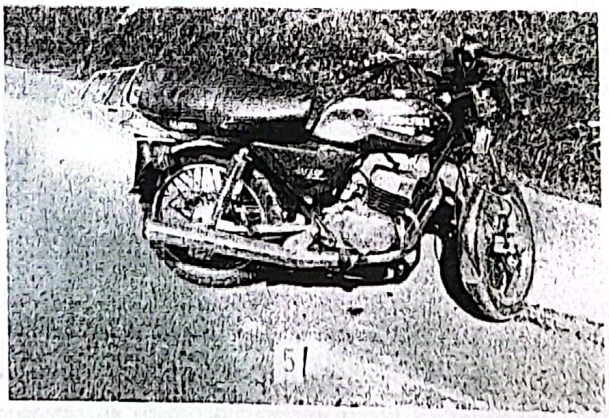
IMAGEN 55 IMG 0095 PLANO GENERAL: Toma fotográfica donde se observa costado lateral derecho de EMP y/o EF#5 la cual presento como daños: abolladura de tanque, luz direccional derecha rota.

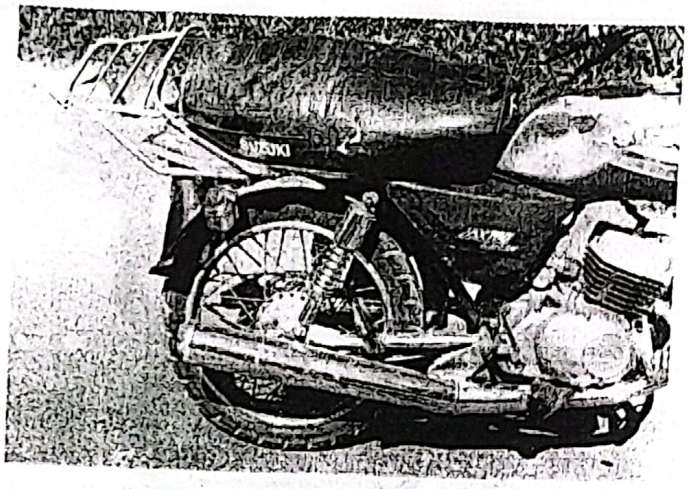
IMAGEN 56 IMG 0096 PLANO MEDIO: Toma fotográfica donde se observa abolladura de tanque.

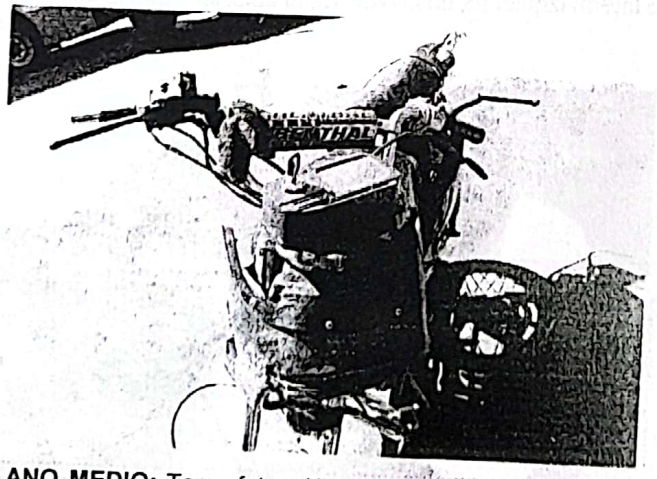
IMAGEN 58 IMG 0098 PLANO MEDIO: Toma fotográfica donde se observa destrucción de farola, ausencia total de luces direccionales anteriores, ausencia de espejos retrovisores.

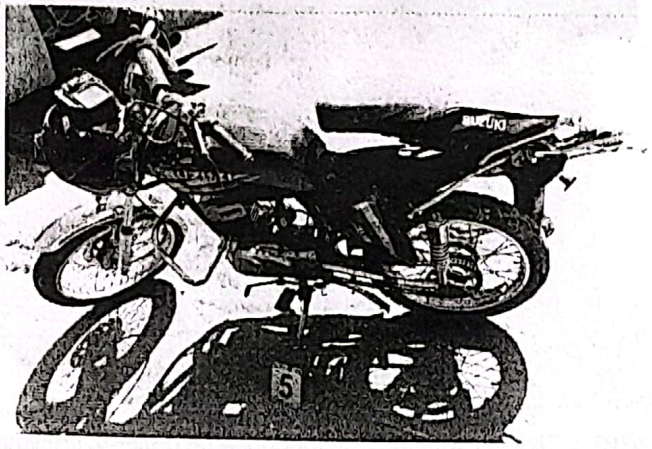
IMAGEN 59 IMG 0099 PLANO GENERAL: Toma fotográfica donde se observa costado lateral izqueirdo de EMP y/o EF#5 la cual presento como daños: ruptura y desalojo parcial de carenaje posterior costado lateral izquierdo.

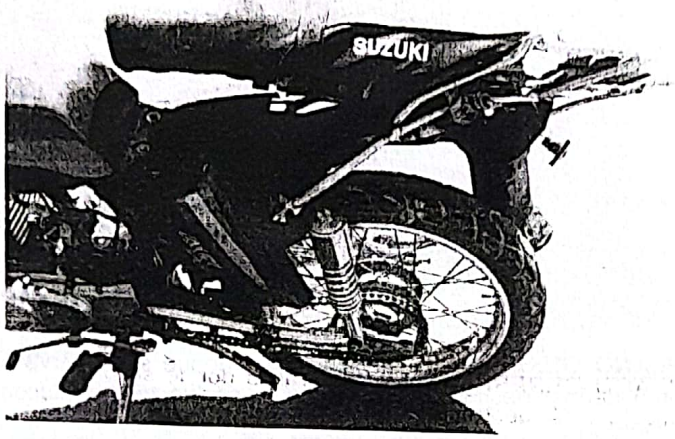
IMAGEN 60 IMG 0100 PLANO MEDIO: Toma fotográfica donde se observa ruptura y desalojo parcial de carenaje posterior costado lateral izquierdo, desalojo parcial de sillín y parilla.

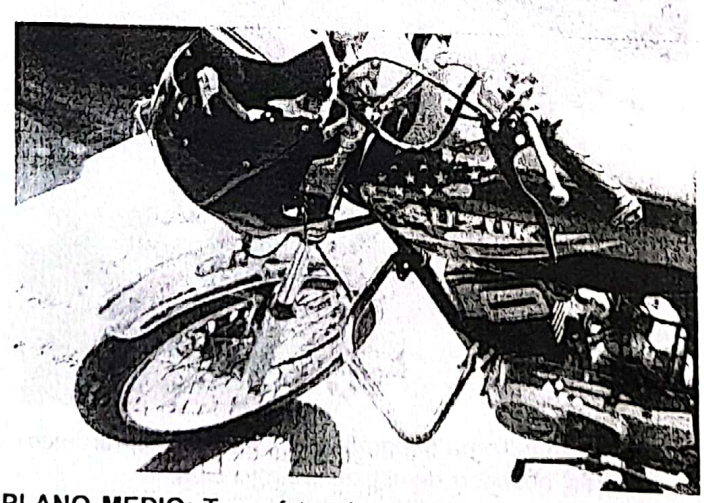
IMAGEN 61 IMG 0101 PLANO MEDIO: Toma fotográfica donde se observa desalojo total de luz direccional izquierda, destruccion de farola.
