Contestación de Demanda 2019-00013

Asunto	: Contestación de Demanda
Medio de control	: Reparación Directa
Proceso	: 52001-33-33-009- 2019-00013
Demandante	: LAURENTINO MARTOS NARVAEZ Y OTROS
Demandado	: MUNICIPIO DE TAMINGO, AMERICANA DE CONSTRUCCIONES y HERNAN MARTINEZ MELENDEZ

DIAGNOSTICO ESTRUCTURAL DE VIVIENDA
Marzo de 2019

Ubicación: Puerto Remolino-Taminango, Nariño
Propietario: Laurentino Martos.
Área de construcción: 206 M2
usos: Habitacional y comercial
Número de plantas: dos
Sistema estructural: Pórticos.

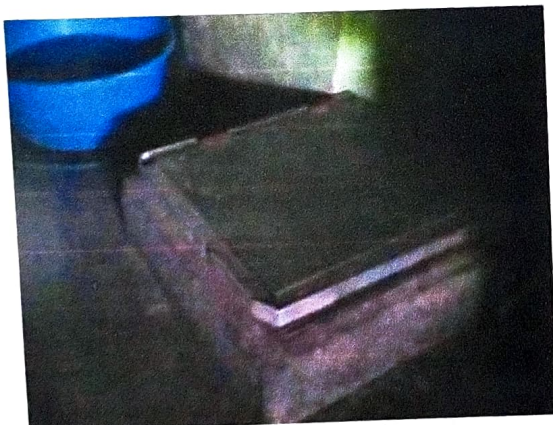
Fotografía F-4.

los cuales se encuentra construido en el área posterior de la vivienda a nivel del sub suelo a un desplante de 3.0 metros, el cual está en servicio y como se mencionó en la descripción de la vivienda tiene una capacidad de 19 metros cúbicos.
