INFORME TÉCNICO DE RECONSTRUCCIÓN DE ACCIDENTES DE TRÁNSITO

CASO No. 6401

PLACA: VCS572

MARZO DE 2024

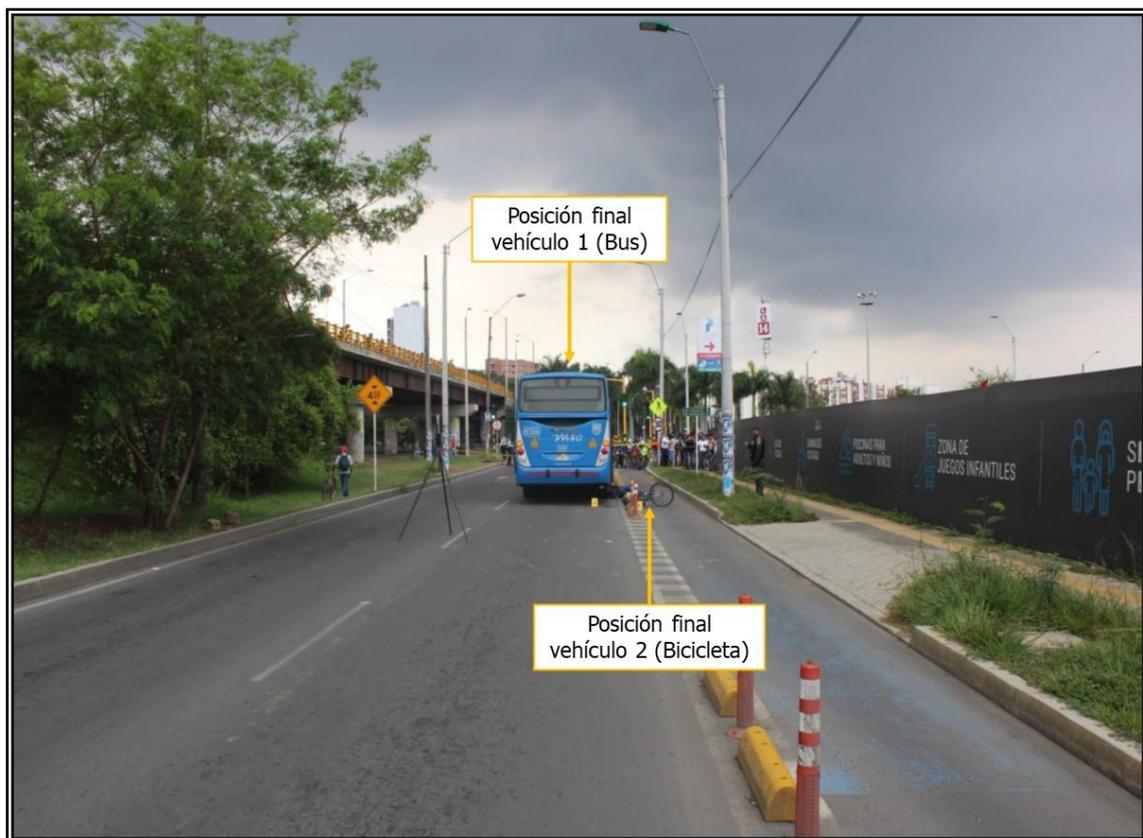
Imagen 2.8 Posición final

Si bien en la información aportada se cuenta con el informe de la autoridad, dentro de este documento, a la fecha no se cuenta con el bosquejo elaborado por la autoridad de tránsito que atendió el siniestro, sin embargo, se cuenta con fotografías en donde se observa posición final de los vehículos involucrados en el accidente de tránsito.

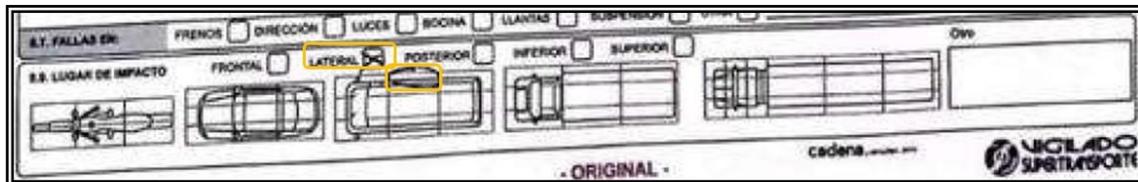
Imagen 3.1 Lugar de impacto

Dentro del informe de tránsito se indica el lugar de impacto en la zona lateral derecha del rodante:

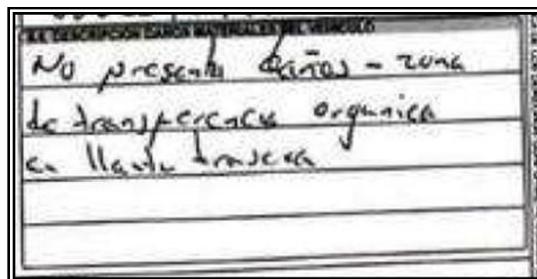
Imagen 3.2 Descripción de daños materiales

"... No presenta daños – zona d transferencia orgánica en llanta trasera..."

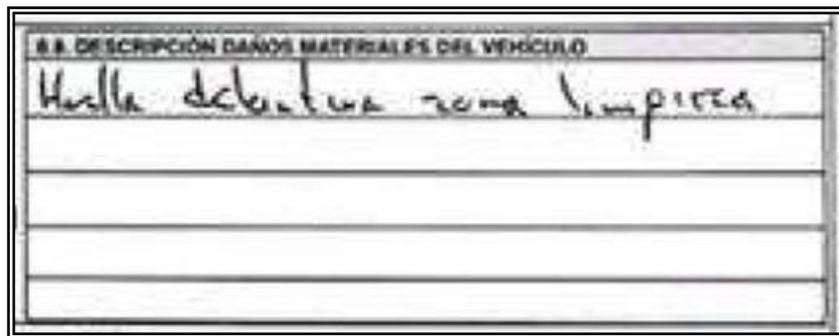
Imagen 3.8 Descripción de daños materiales

"... huella delantera zona de limpieza..."

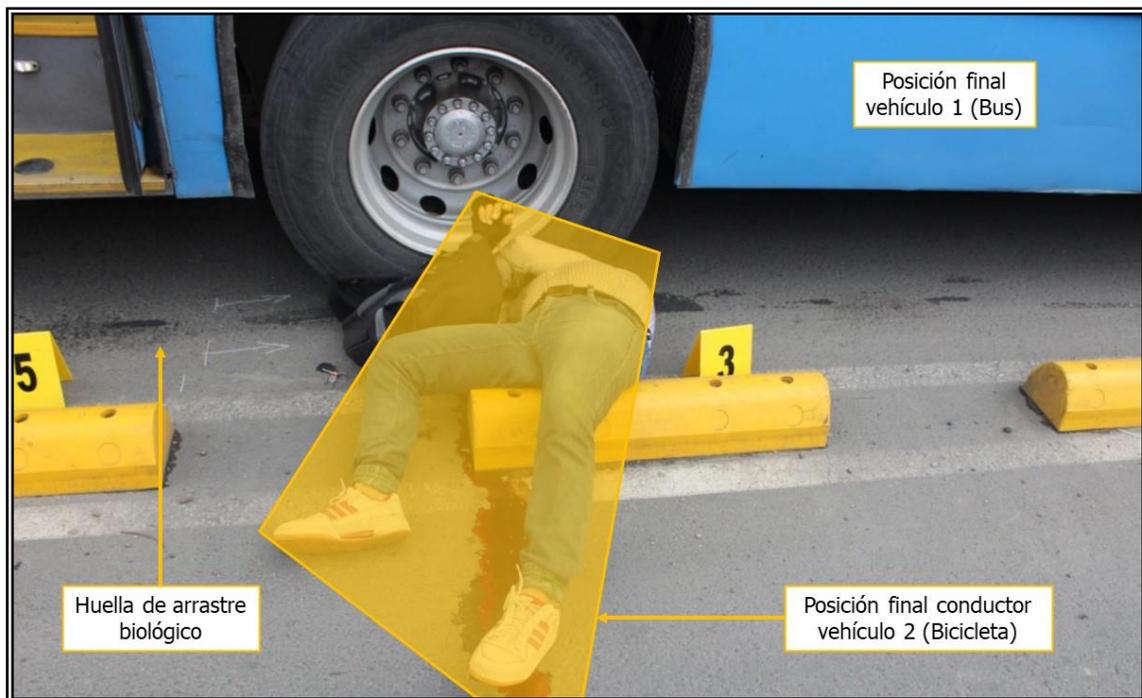
Imagen 4.4 Posición final

Considerando la posición final de los vehículos en vista que la posición final del sistema bicicleta – en el costado lateral derecho - tercio posterior y en vista del sentido vial de la zona, se determina que el contacto vehículo – ciclista debió presentarse debido a una aproximación de la bicicleta a la trayectoria del bus, entre el inicio de las huellas de arrastre de cuerpo y la posición final de la bicicleta.

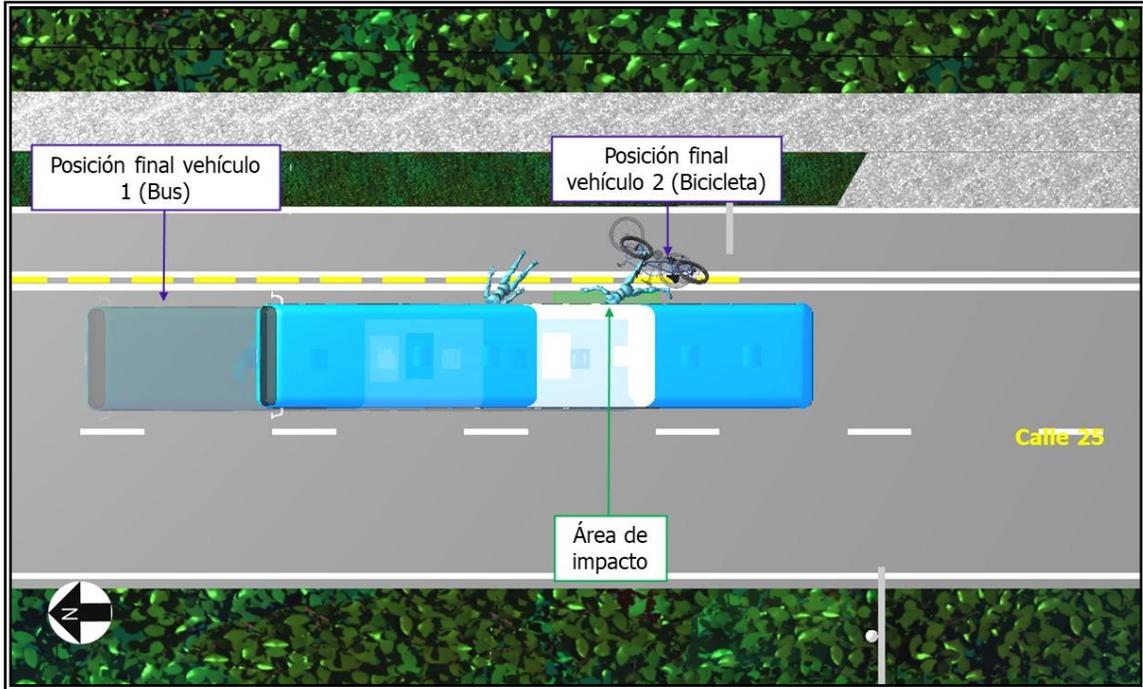
Imagen 4.7 Área de impacto

Teniendo en cuenta la geometría del sector, posición final de los vehículos y que no se reportó daños en la zona frontal, permiten delimitar el área de interacción vehículo – ciclista:

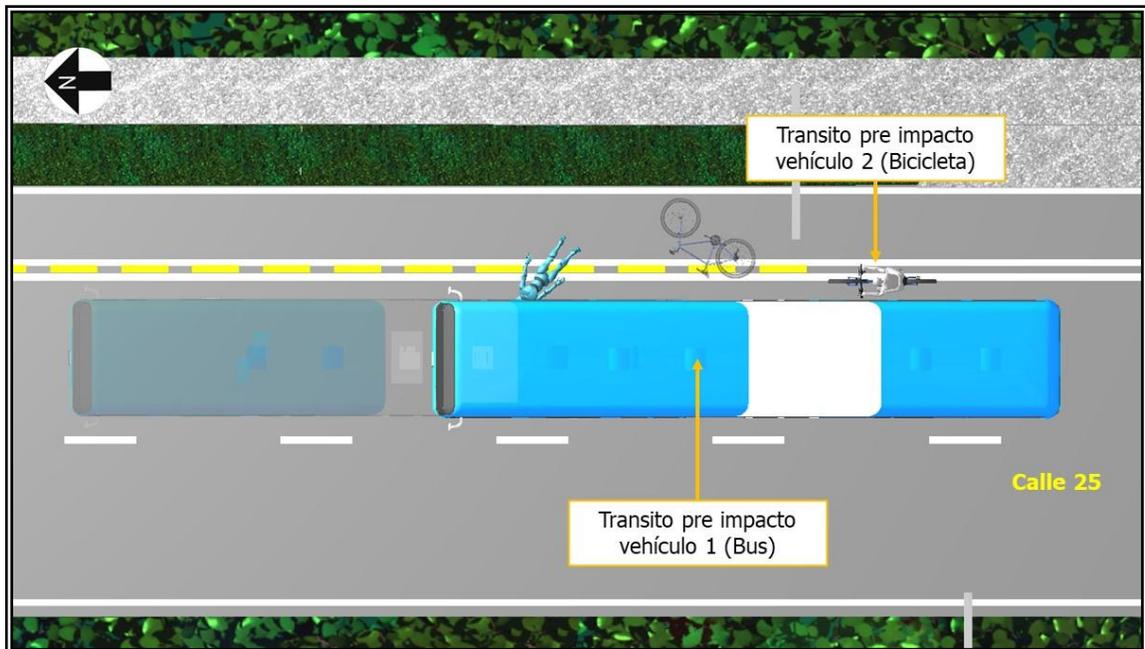
Imagen 4.3 Análisis pre-impacto

1. El vehículo 1 (Bus), transitaba en el carril derecho de una calzada con dos carriles de circulación, en una zona habilitada para su tránsito.
2. El vehículo 2 (Bicicleta), dadas la evidencias se establece como posibilidades que:
 - a. En correspondencia a la posición final del vehículo 2 (Bicicleta), podía estar transitando sobre la ciclorruta.
 - b. Dada la fijación de una huella de arrastre de llanta, la dirección del dobles del cono y la ausencia de bordillos previa a la zona de interacción, que la bicicleta transitara sobre el carril de circulación por donde se desplazaba el bus.

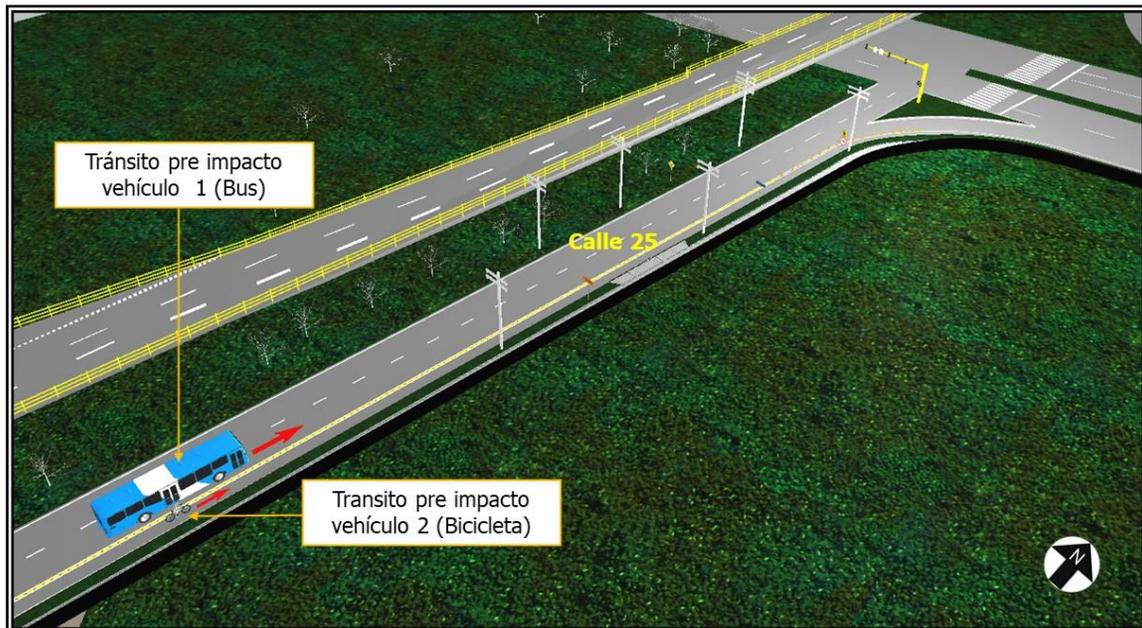
Imagen 4.12 Tránsito de los involucrados

3. No es posible establecer mediante métodos analíticos las razones que llevaron a la desestabilización y vuelco de la bicicleta.
