**DICTÁMEN PERICIAL DE RECONSTRUCCIÓN DE ACCIDENTE DE TRÁNSITO**

**ACCIDENTE OCURRIDO EL 15/10/2022 sobre Calle 25 entre Carrera 100 y 99.**

**PROCESO: Verbal de Responsabilidad Civil  
DEMANDANTES: Blanca Inés Guarnido Osorio y  
otros.  
DEMANDADOS: Carlos Alfredo López Campo y  
otros.  
RADICACIÓN: 76001310300920220034700**

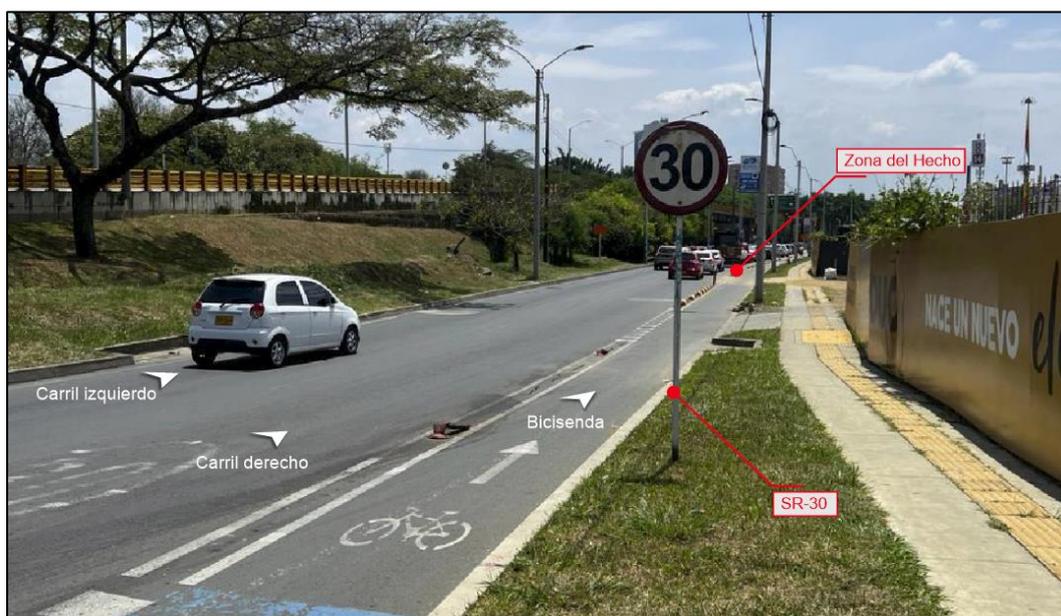
Figura N°2: Geometría de la vía y sentido de circulación, 70 m antes de lugar del hecho.

La vía de circulación sobre esta vía está configurada en una (1) calzada de ocho metros (9,8 m) de ancho, dividida en dos (2) carriles principales de circulación en un (1) solo sentido cada uno (Sur a Norte) y una bicisenda de uno coma seis metros de ancho (1,6 m). Ver Figura N° 2 referida al lugar de los hechos, geometría de la vía y sentido de circulación.

En la dirección de circulación Occidente a Oriente, se observa la siguiente señalización vial: SR-30 **velocidad máxima 30 km/hr.** Ver Figura N° 2. Señal Preventiva SP-46A.

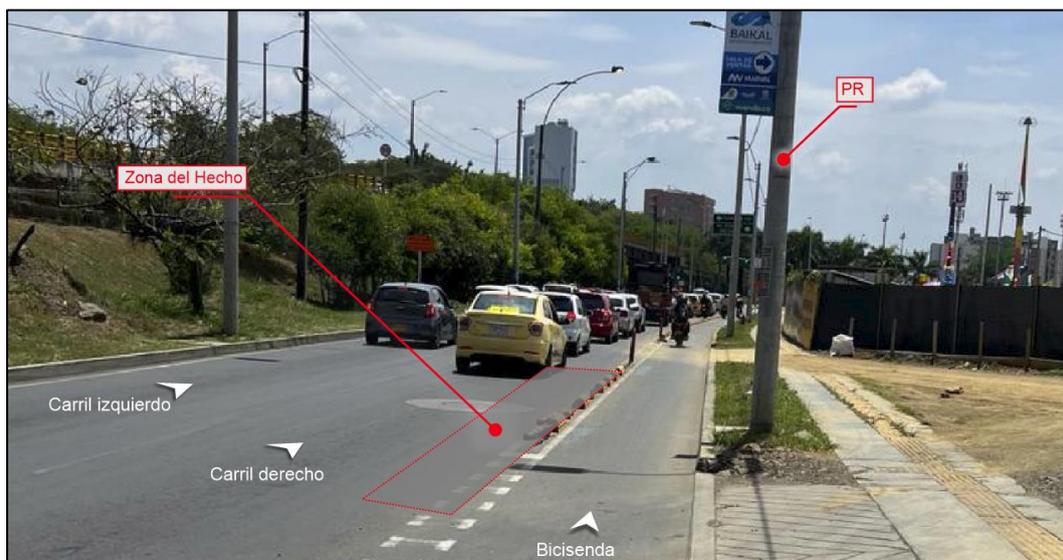
Figura N° 3: Geometría de la vía y sentido de circulación, en la zona de ocurrencia del hecho.

Existe delimitación horizontal de la bicisenda, reforzada en el área del hecho con delimitación física mediante bordillos de 0,9 m de largo, 0,20 cm de ancho y una separación entre sí de 0,70 m, y delineadores tubulares.

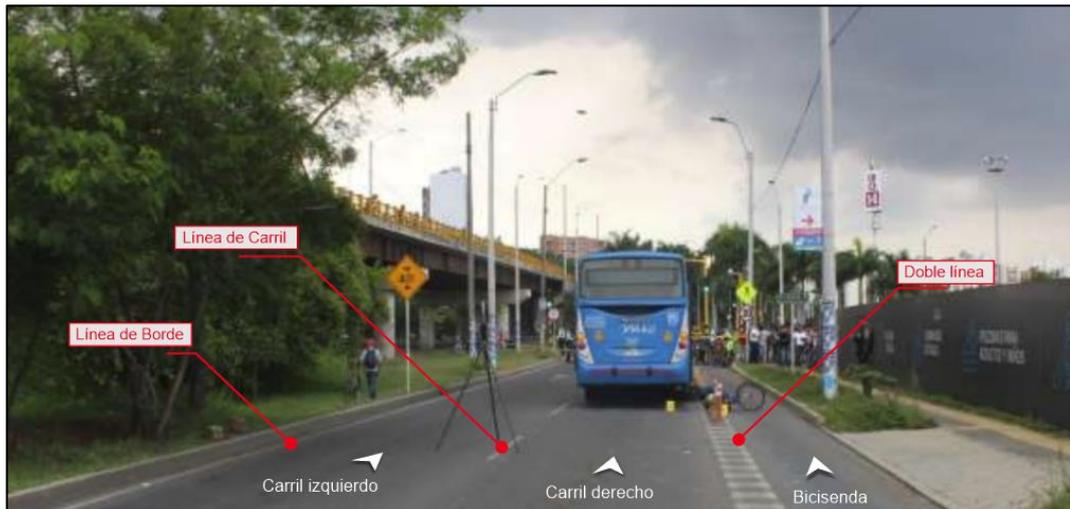
Figura N° 4: captura de la imagen No.01 de Documento N° 2]: Copia Informe Policial de Accidente de Tránsito IPAT N° A001523803.

- Línea de borde y línea de carril. Figura N° 4.
- Doble línea de bicisenda. Figura N° 4.
- Bordillo (en la zona del hecho). Figura N° 5.
- Delineadores tubulares (en la zona del hecho). Figura N° 5.

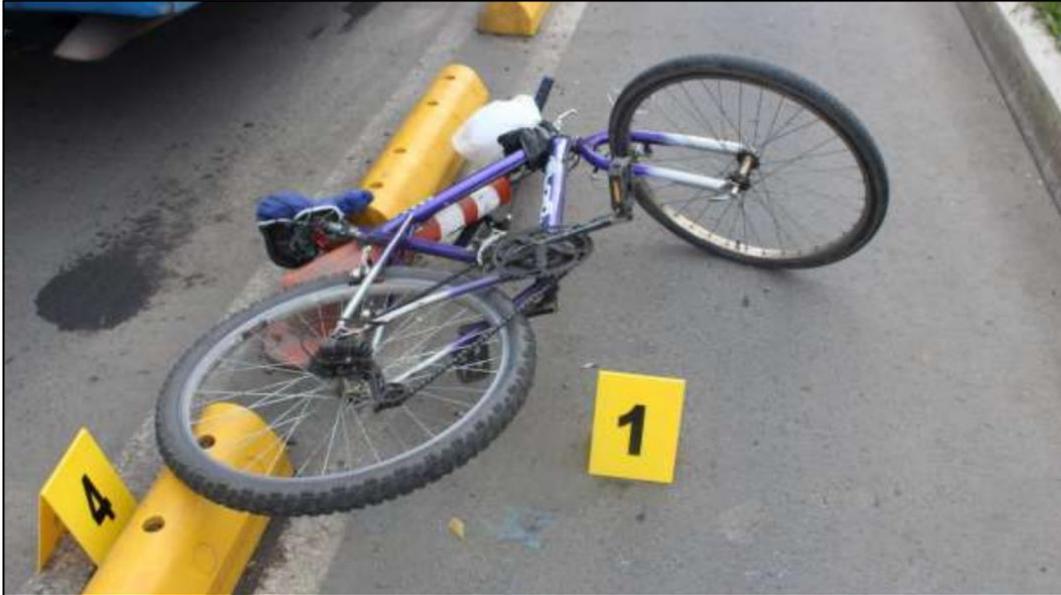
Figura N° 10: captura de la imagen No.08 de Documento N° 2]: Copia Informe Policial de Accidente de Tránsito IPAT N° A001523803.

**Evidencia #4: Posición final del vehículo #2 (Bicicleta)**, con la rueda trasera sobre el bordillo y delimitador tubular que separan el carril derecho de la bicisenda en la calle 25, y la delantera en la senda de ciclistas; con el eje longitudinal dispuesto de Suroccidente a Nororiente, y eje central a 1,93 m (Y) y 1,118 m (X) del PR; (ver Figuras 10, 14, 15 y 16).

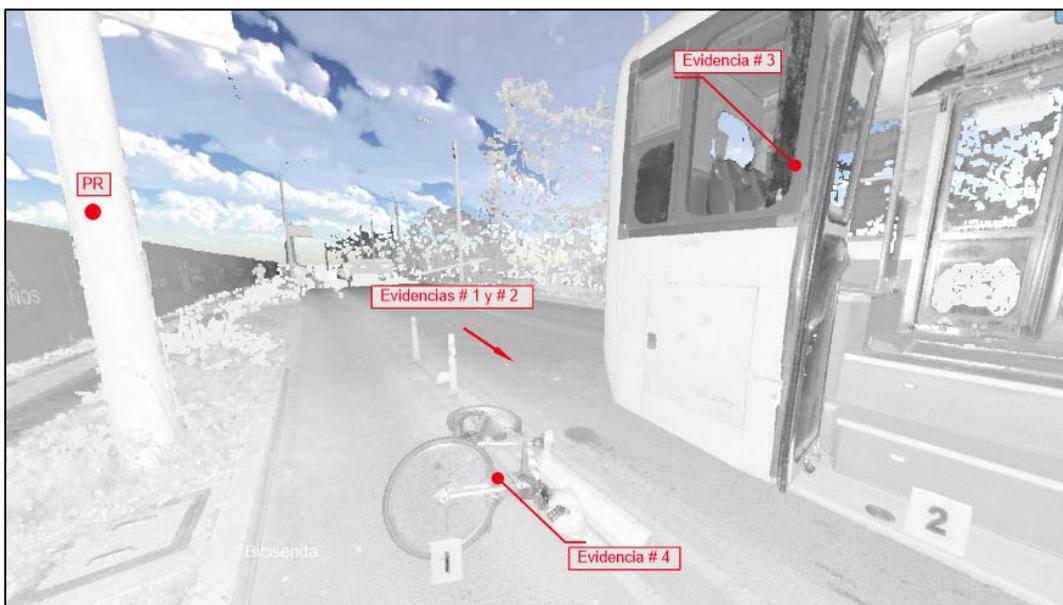
Figura N° 15: captura de navegación vista de Norte a Sur, del archivo SCENE 2go. Documento N° 5]: Copia de archivo de Escaneo con Faro Focus 3D).

**Evidencia #3:** Posición final del Vehículo #1 (Bus placa VCS-572), con el frente orientado al Norte, ocupando el carril derecho de la Calle 25, con el extremo trasero derecho a 2,73 m (Y) y 1,37

m (X) del PR; y el extremo delantero derecho a 2,75 m (Y) y 13,50 m (X) del PR. (ver Figura 14 y 15).

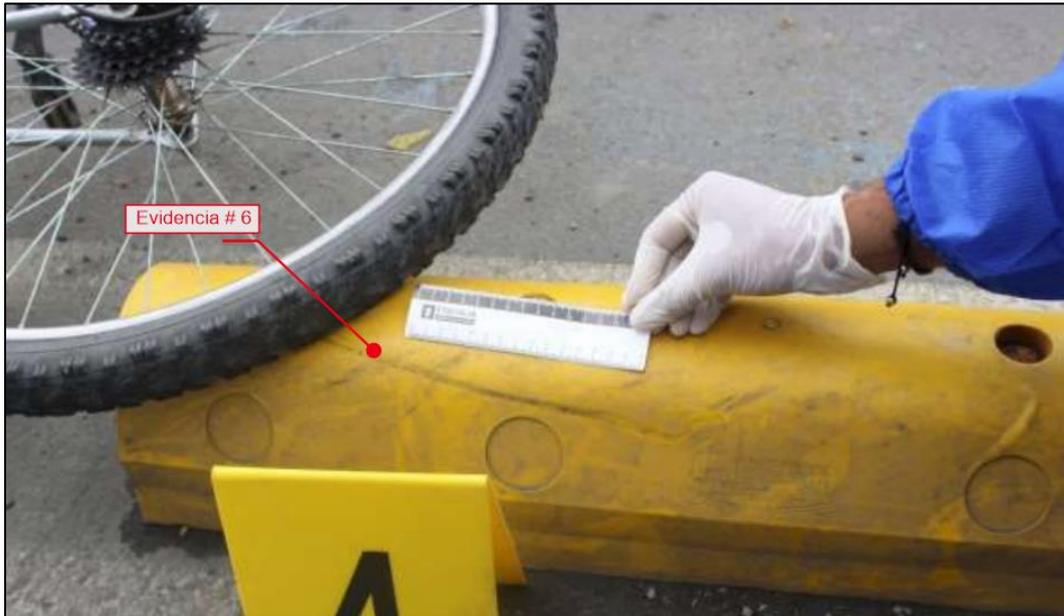
Figura N° 19: imagen No 30 del Documento N° 1]: Copia del Informe Investigador de Campo – FPJ-11.

**Evidencia #6: brochazo de neumático**: una marca de fricción de aproximadamente 15 cm de extensión fue hallada sobre el lateral Occidente del segundo bordillo de la bicisenda (contabilizado desde el inicio de esta delimitación a la altura del PR hacia el Norte); a 2,14 m (Y) y 0,16 m (X) del PR. (Ver Figuras 18 y 19).

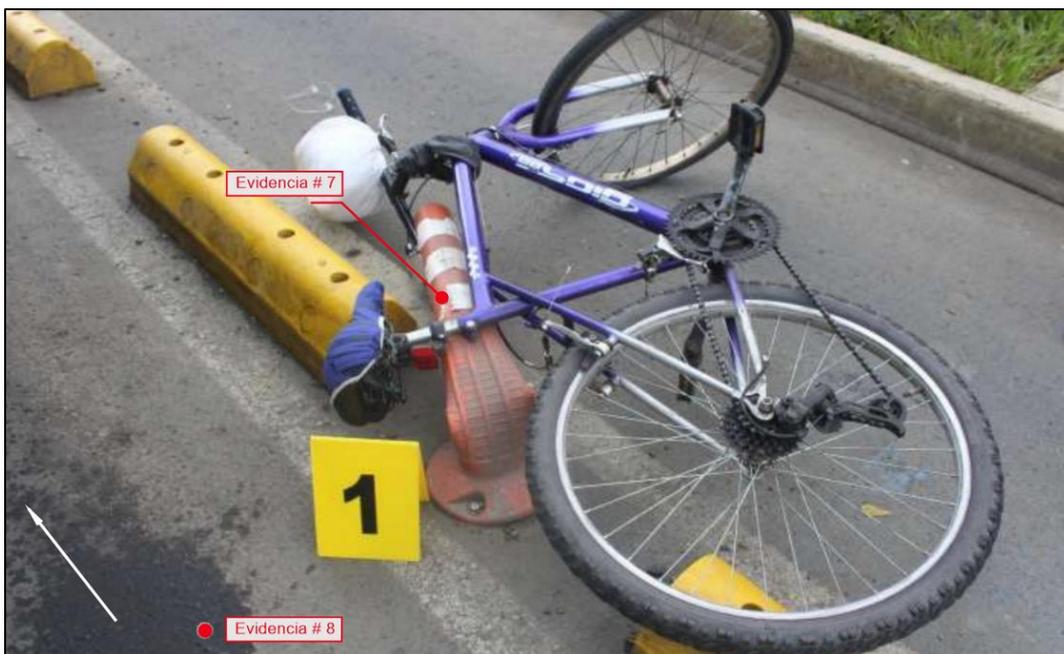
Figura N° 20: imagen No 11 del Documento N° 1]: Copia del Informe Investigador de Campo – FPJ-11.

**Evidencia #7: delimitador tubular**: el elemento situado entre el segundo y tercer bordillo de la bicisenda (contabilizado desde el inicio de esta delimitación a la altura del PR hacia el Norte), resultó doblado en dirección Suroccidente a Nororiente; a 2,14 m (Y) y 0,16 m (X) del PR. (ver Figuras 18 y 20).

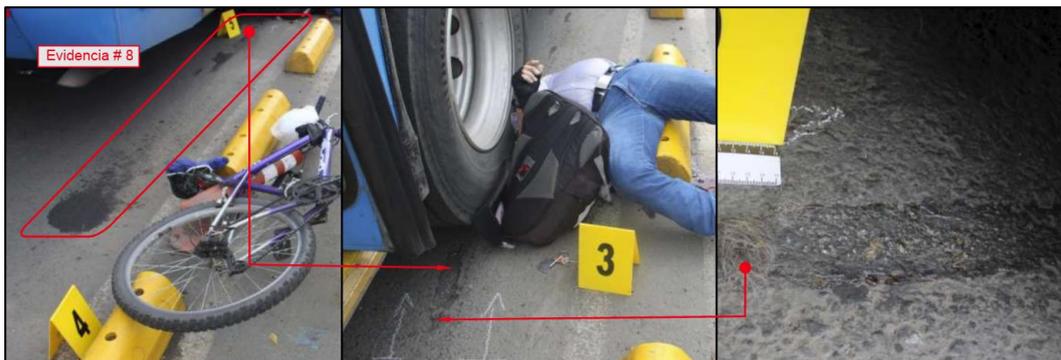
Figura N° 22: imágenes extraídas del Documento N° 1]: Copia del Informe Investigador de Campo – FPJ-11.

**Evidencia #8: Marca de arrastre orgánica, tejido capilar y huella hemática de la víctima sobre la superficie asfáltica y sobre el labrado de la llanta trasera derecha externa: esta marca inicia a 2,73 (Y) y 1,016 m (X) del PR y se extiende por 3,6 m de Sur a Norte (ver Figuras 14, 18, 21 y 22).**

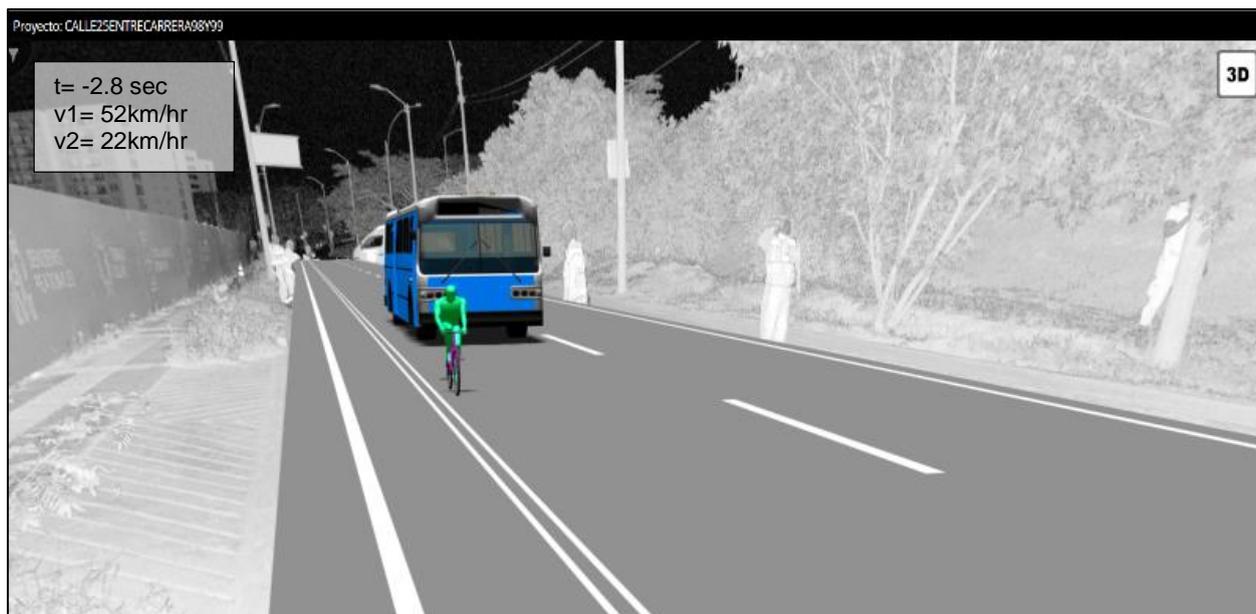
Figura N° 25: vista sobre escaneo del vehículo #1: bus Volvo, placa VCS-572 y vehículo #2: bicicleta color morado, marco N° 11015, circulando por Calle 25 entre 100 y 99.

El día 15 de octubre de 2022, a las 12:40 horas aproximadamente el vehículo #1: bus del transporte masivo, marca Volvo, línea B7R, año 2009, de placa VCS-572, se encontraba circulando por el carril derecho de la Calle 25 entre 100 y 99, muy próximo del separador derecho del mismo carril y; a una velocidad de 52 km/hr.

Al mismo tiempo el vehículo #2: bicicleta color morado, marco N° 11015, conducido por Eider Peña Castañeda, CC 6.471.793, hacia lo mismo circulando por delante del vehículo #1, en el mismo carril derecho y próximo al separador indicado, a una velocidad probada de 22km/hr. Ver Figura N° 25.
