INFORME TÉCNICO DE RECONSTRUCCIÓN DE ACCIDENTES DE TRÁNSITO

CASO No. 6401

PLACA: VCS572

CESVI COLOMBIA
Centro de Experimentación y Seguridad Vial Colombia

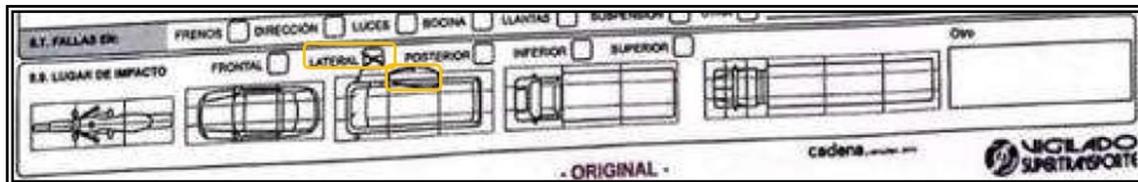
Imagen 3.1 Lugar de impacto

Dentro del informe de tránsito se indica el lugar de impacto en la zona lateral derecha del rodante:

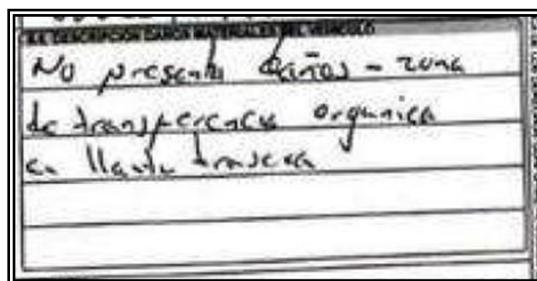
Imagen 3.2 Descripción de daños materiales

"... No presenta daños – zona d transferencia orgánica en llanta trasera..."

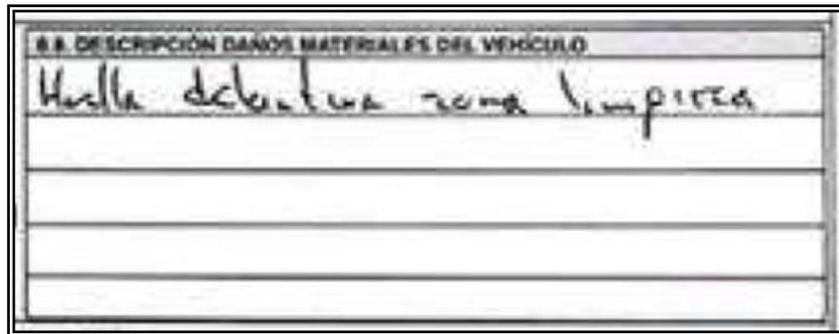
Imagen 3.8 Descripción de daños materiales

"... huella delantera zona de limpieza..."

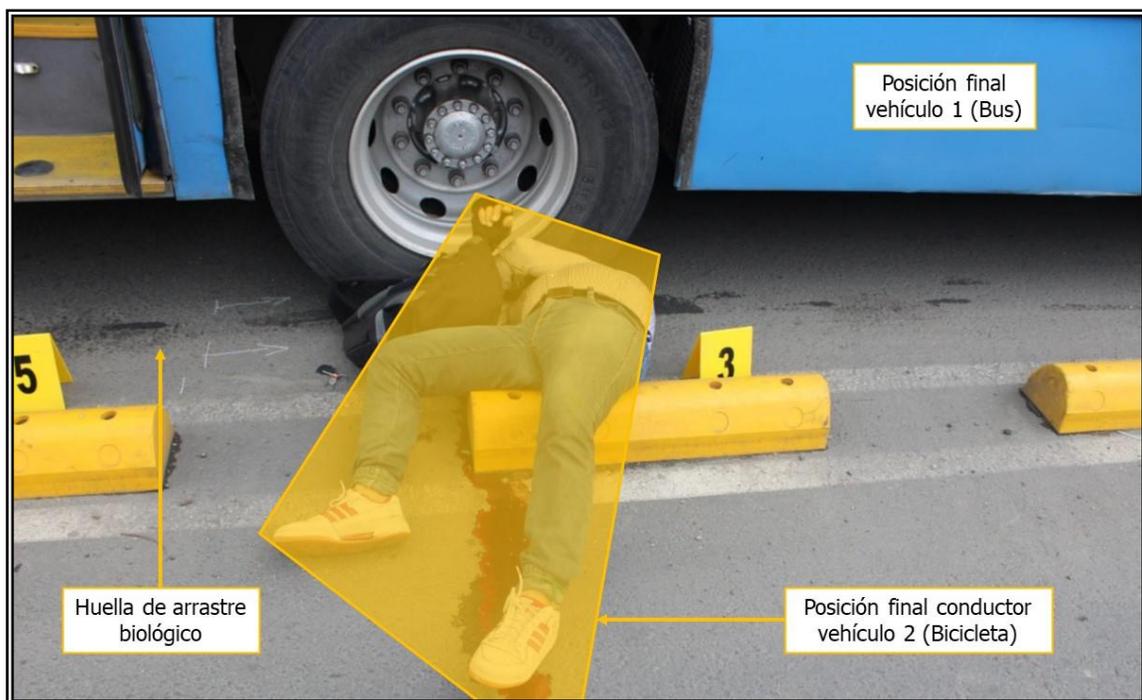
Imagen 4.4 Posición final

Considerando la posición final de los vehículos en vista que la posición final del sistema bicicleta – en el costado lateral derecho - tercio posterior y en vista del sentido vial de la zona, se determina que el contacto vehículo – ciclista debió presentarse debido a una aproximación de la bicicleta a la trayectoria del bus, entre el inicio de las huellas de arrastre de cuerpo y la posición final de la bicicleta.

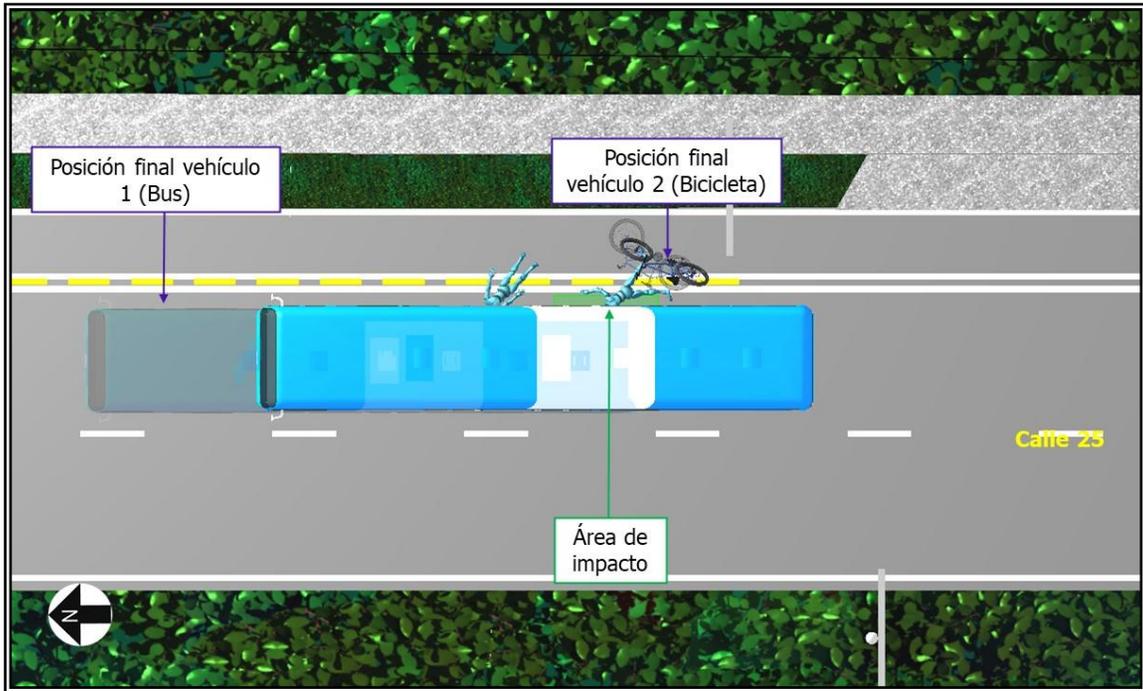
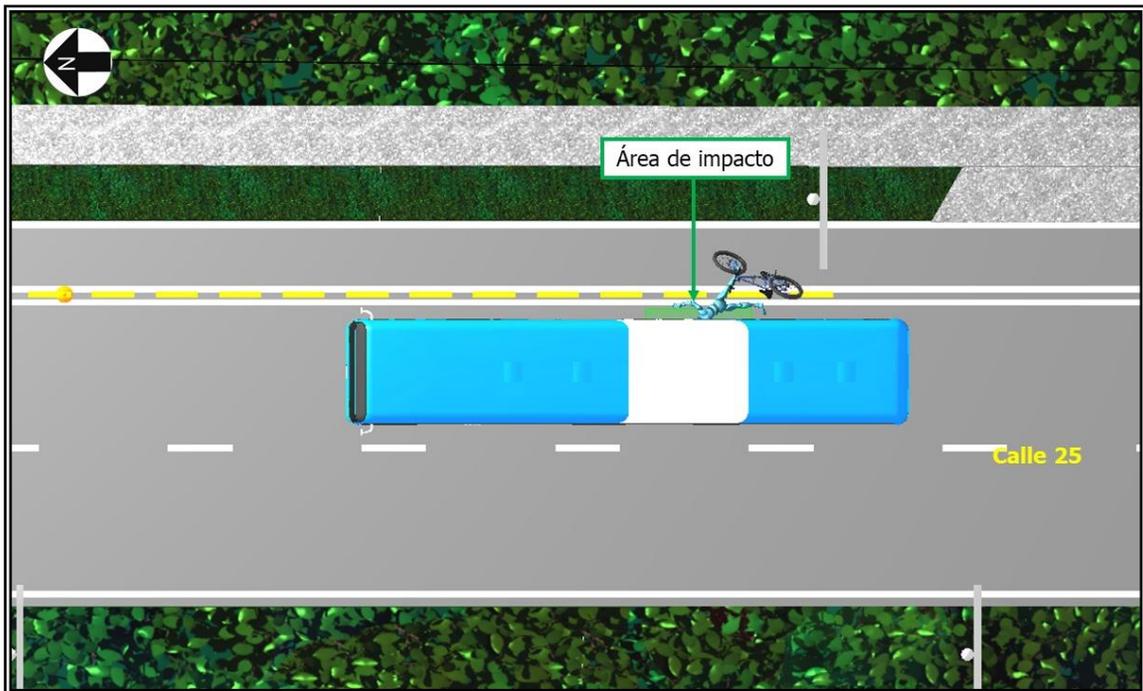
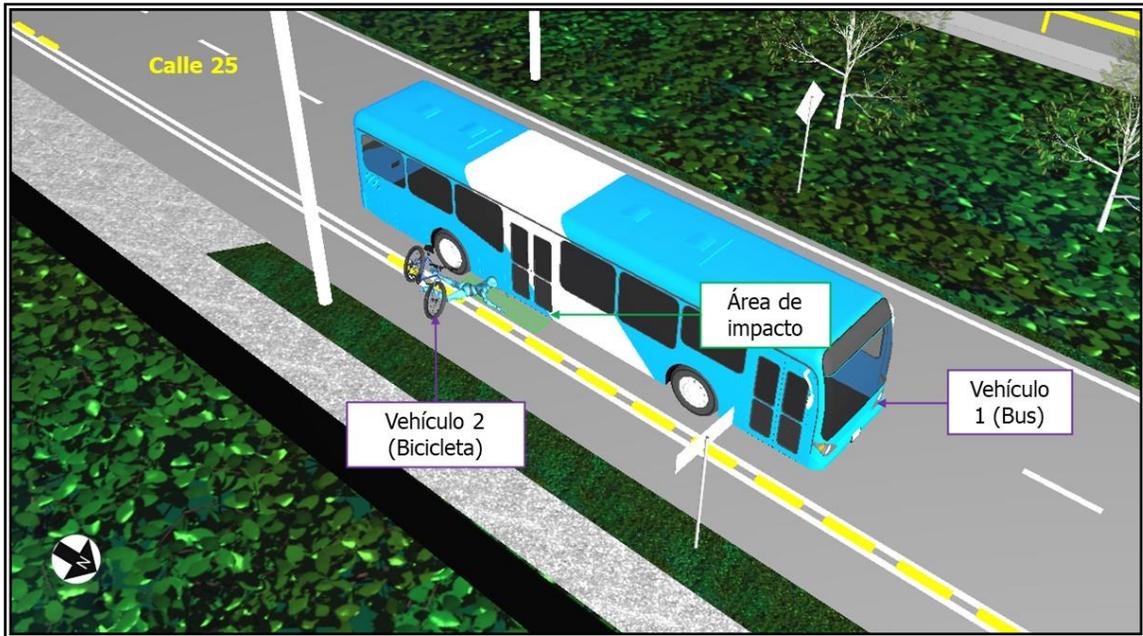
Teniendo en cuenta la geometría del sector, posición final de los vehículos y que no se reportó daños en la zona frontal, permiten delimitar el área de interacción vehículo – ciclista:

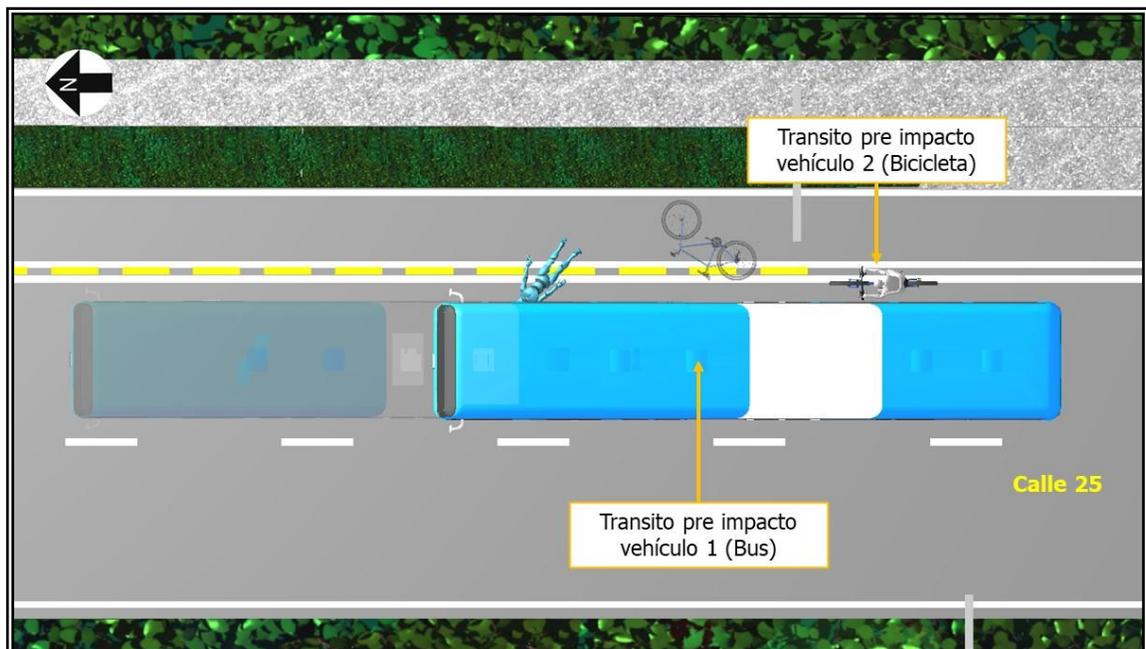
Imagen 4.3 Análisis pre-impacto

Es posible dada la fijación de la huella de arrastre sobre el bordillo y la dirección de doblado del cono, que previo al impacto, la bicicleta transitara fuera de la ciclo ruta.

1. El vehículo 1 (Bus), transitaba en el carril derecho de una calzada con dos carriles de circulación, en una zona habilitada para su tránsito.
2. El vehículo 2 (Bicicleta), dadas la evidencias se establece como posibilidades que:
 - a. En correspondencia a la posición final del vehículo 2 (Bicicleta), podía estar transitando sobre la ciclorruta.
 - b. Dada la fijación de una huella de arrastre de llanta, la dirección del dobles del cono y la ausencia de bordillos previa a la zona de interacción, que la bicicleta transitara sobre el carril de circulación por donde se desplazaba el bus.

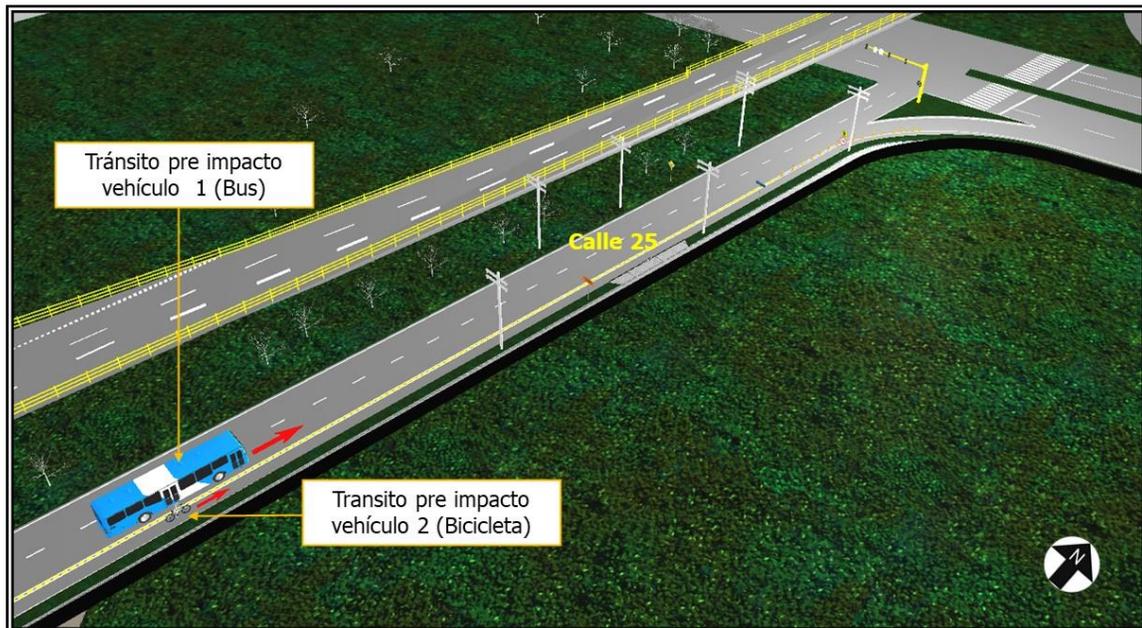
Imagen 4.12 Transito de los involucrados

3. No es posible establecer mediante métodos analíticos las razones que llevaron a la desestabilización y vuelco de la bicicleta.
