INFORME TÉCNICO DE RECONSTRUCCIÓN DE ACCIDENTES DE TRÁNSITO

CASO No. 6294

PLACA: DTS026

ENERO DE 2024

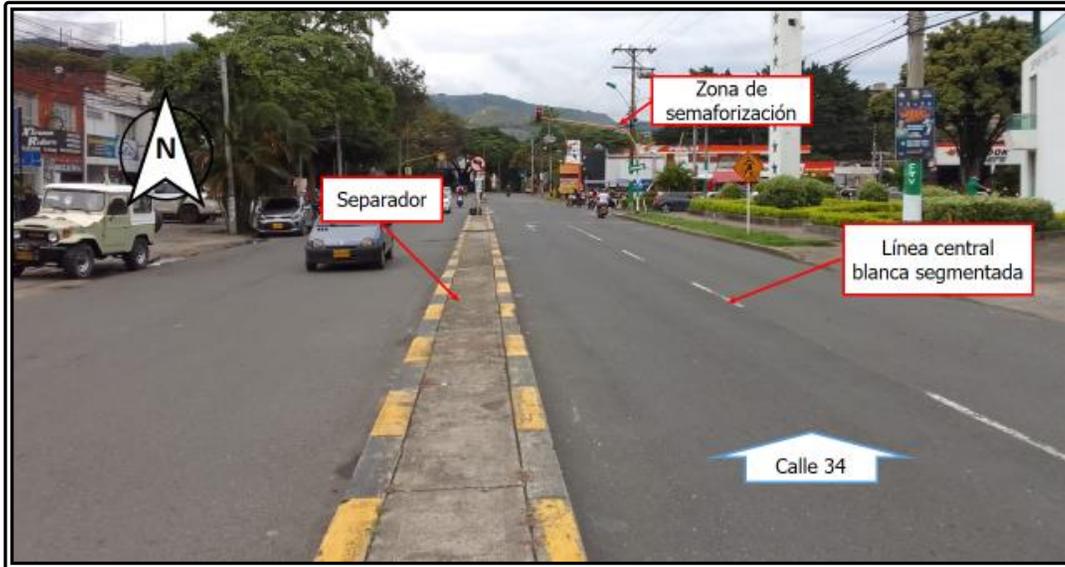
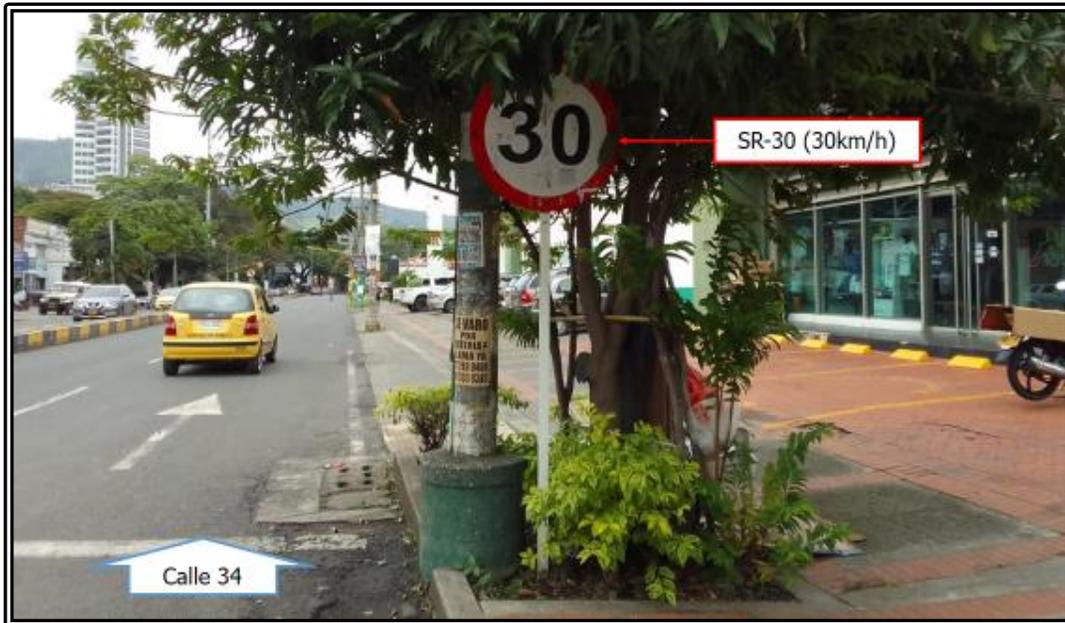
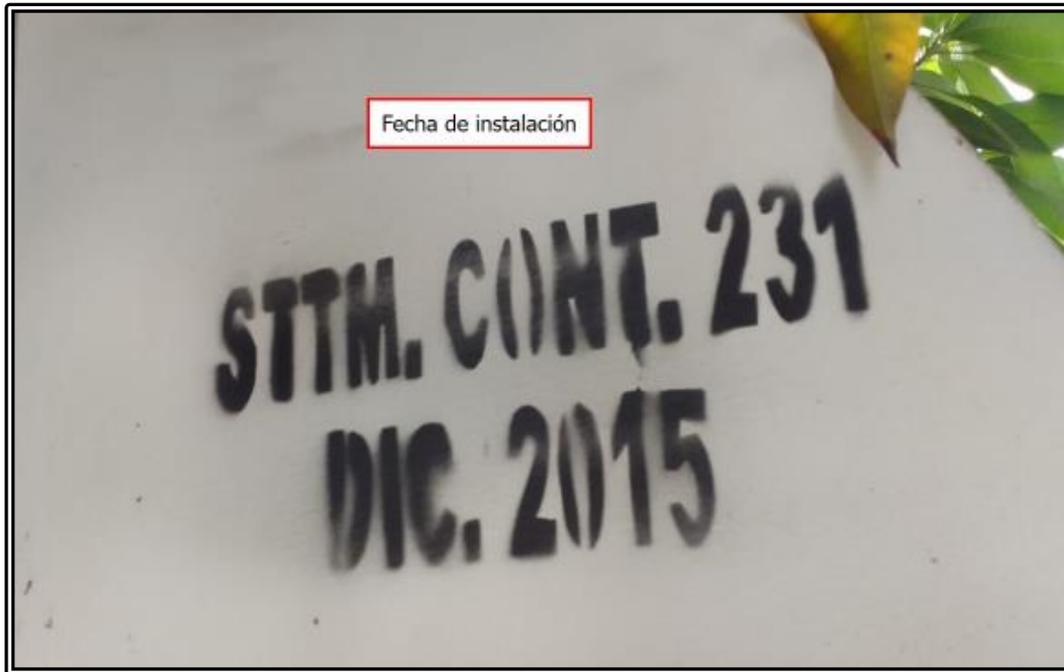
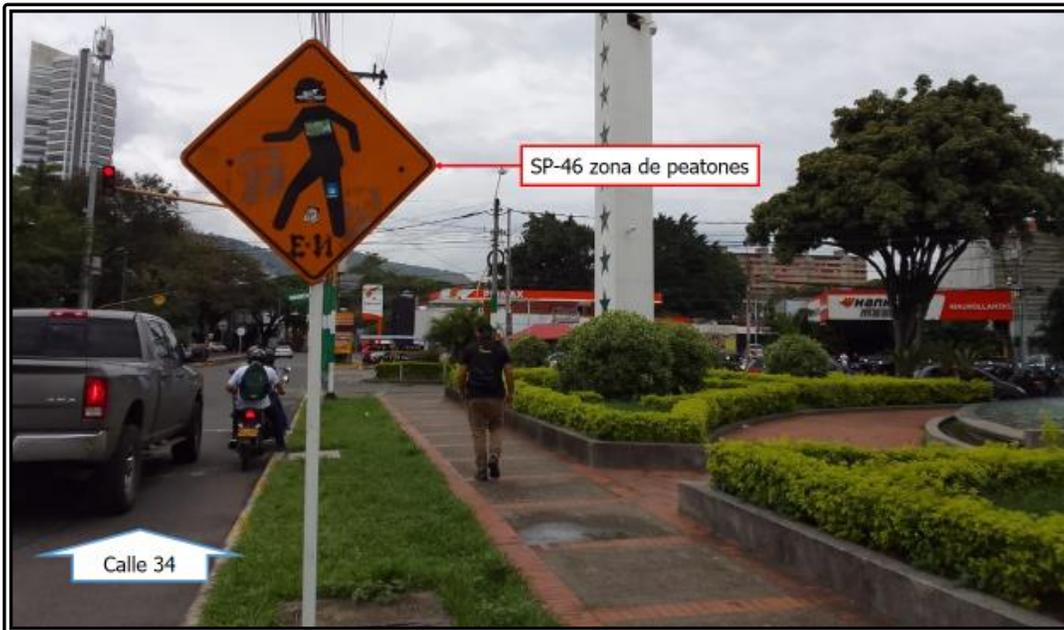
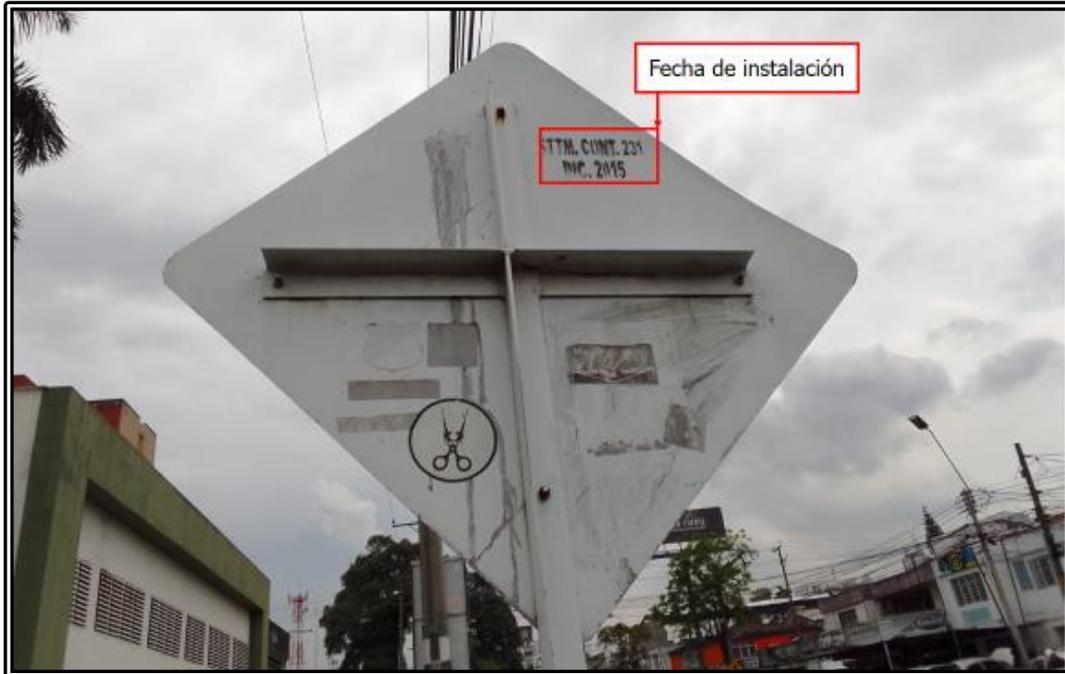
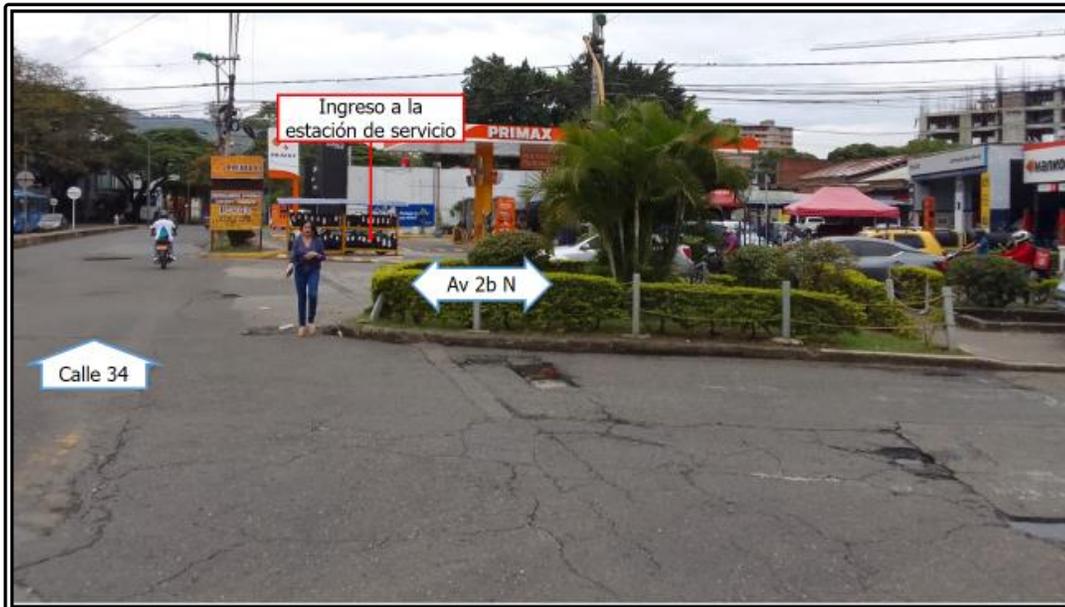
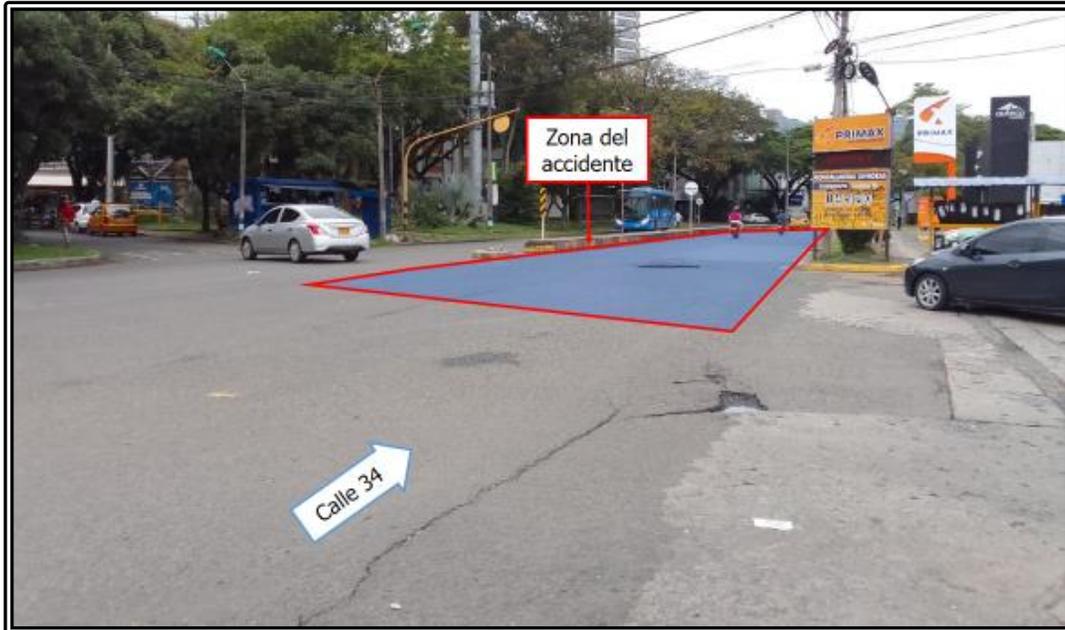
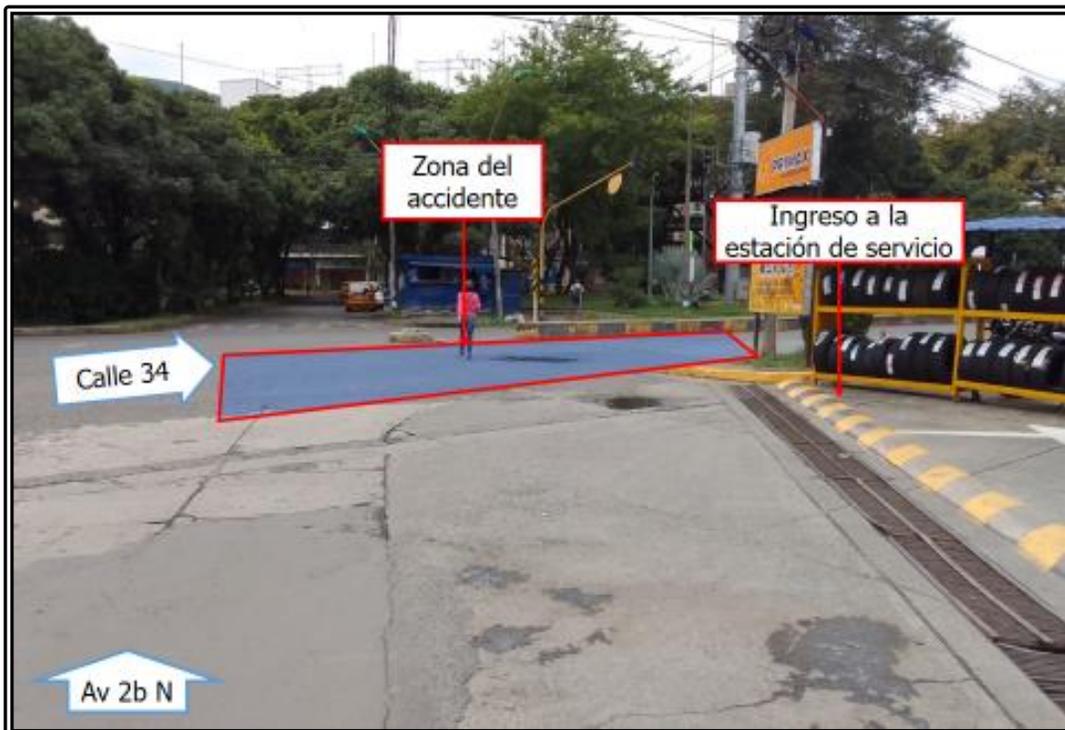
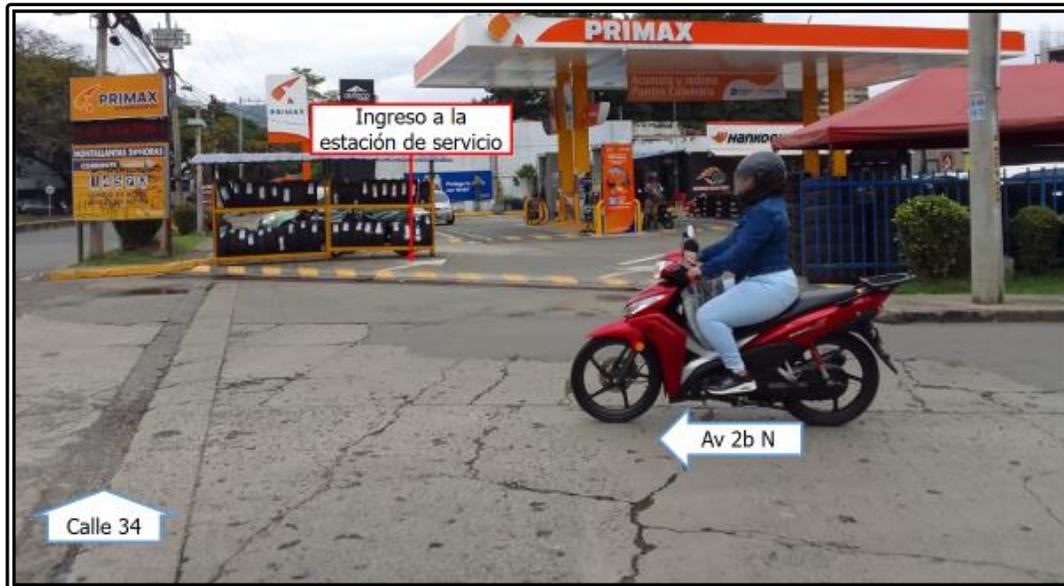
Geometría:	Recta, plana, con andén.
Número de calzadas:	2.
Número de carriles:	2.
Sentido de circulación:	Único sentido de circulación en la calzada.
Ancho de la calzada:	6 m.
Estado de la vía:	Asfalto, bueno, superficie seca al momento del accidente (<i>Según informe de la autoridad</i>).
Iluminación:	Con buena iluminación artificial. (<i>Según informe de la autoridad</i>).
Visibilidad:	Normal.
Señalización Vertical:	<i>SR-30 Velocidad máxima 30 km/h.</i> <i>SP-46 Zona de peatones</i> <i>Zona de semaforización.</i>
Señalización Horizontal:	Línea central blanca segmentada.
Otros:	reductor de velocidad a la entrada de la estación de servicio.

Imagen 2.3 Condiciones de la vía calle 34 con avenida 2b N.

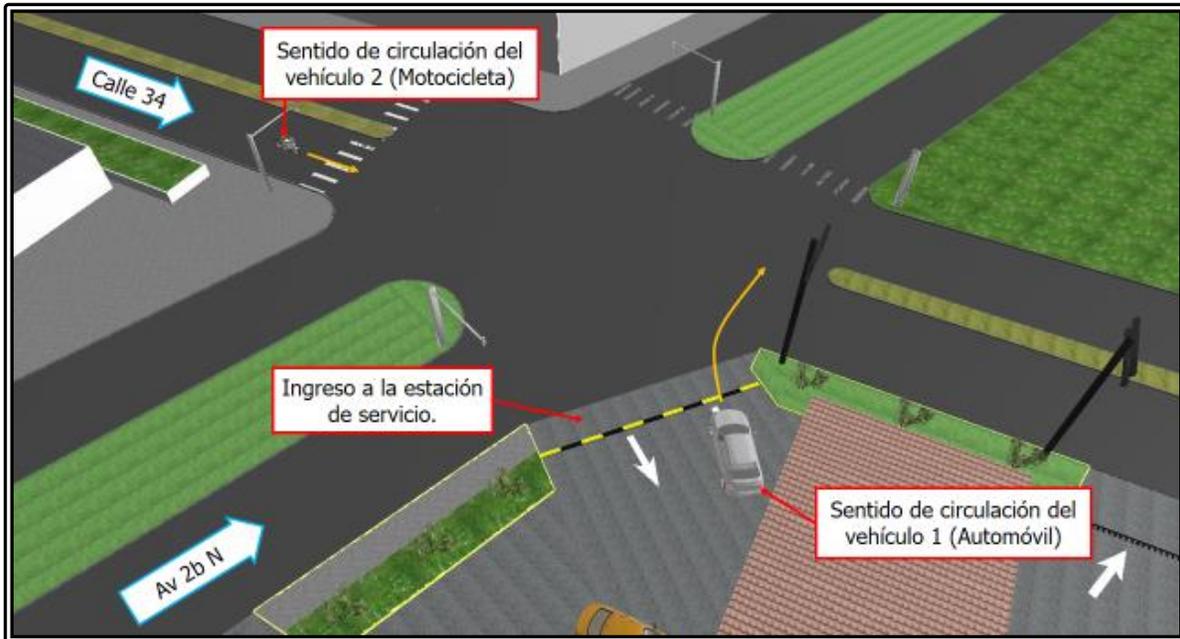
Imagen 2.14 Sentido de Circulación

- El vehículo 1 (Automóvil) se encontraba saliendo de la estación de servicio, por la zona de ingreso a la misma; la cual se ubica en la esquina de la calle 34 con la avenida 2b N (intersección)
- El vehículo 2 (Motocicleta) circulaban por la calle 34 en sentido Sur – Norte.

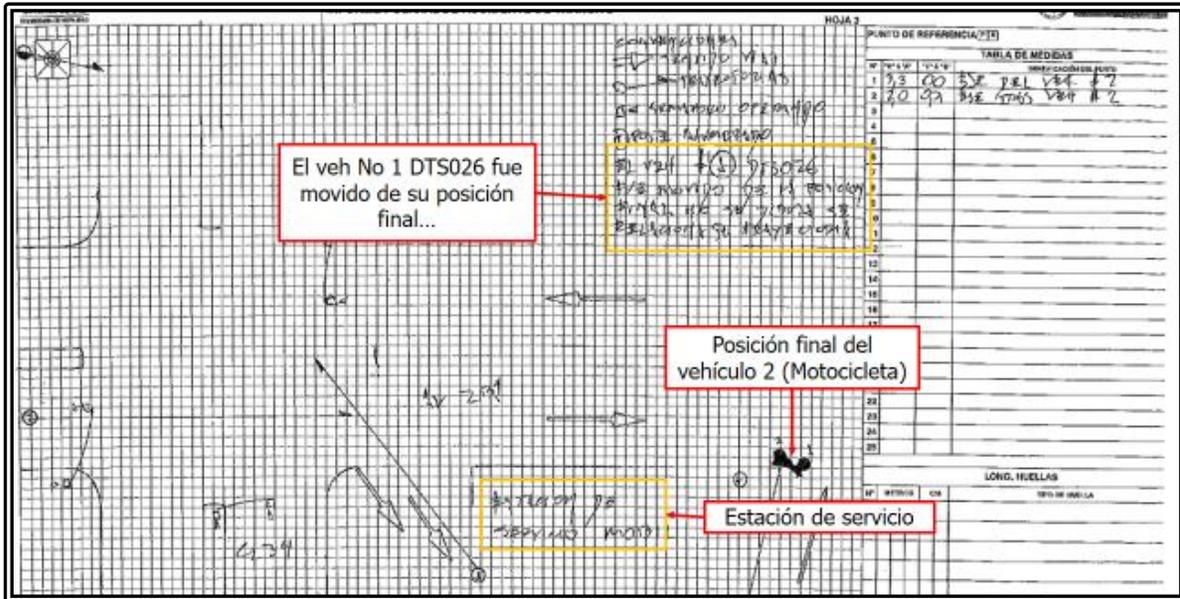
Imagen 2.15 Posición final de los involucrados.

Dentro de la información suministrada no se cuenta con registro fotográfico que permita evidenciar las posiciones finales de los vehículos involucrados en el accidente:

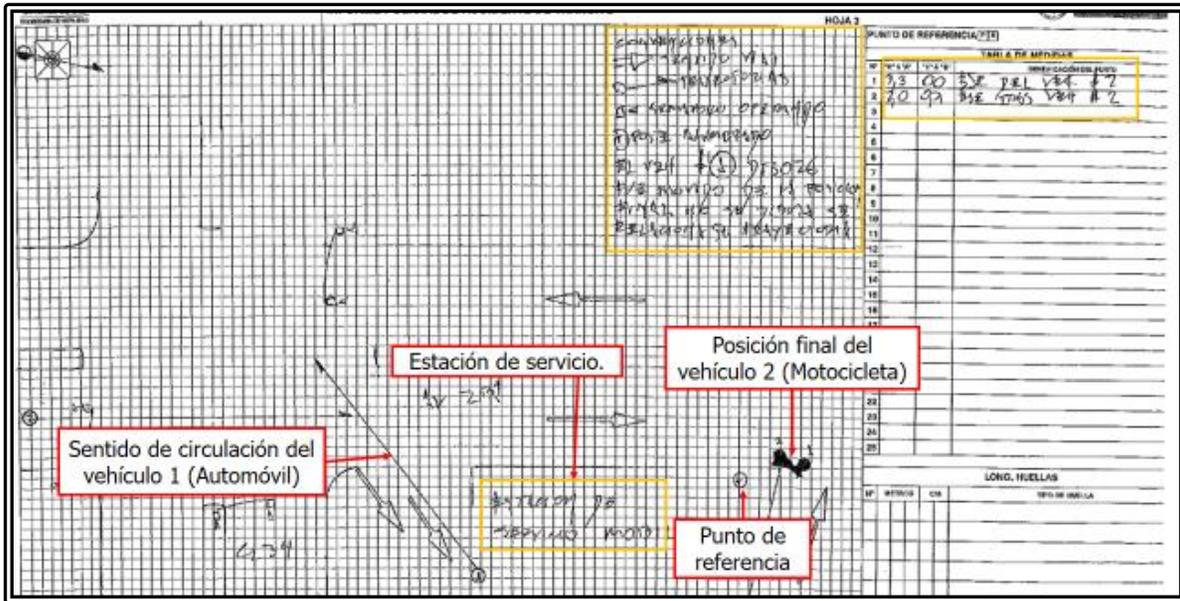
Imagen 2.16 Informe topográfico.

A continuación, se presenta el bosquejo topográfico tomado del Informe Policial de Accidente de Tránsito (IPAT) en el cual se evidencia la posición final del vehículo 2 (Motocicleta), y con la información aportada se determinan la posible posición final del vehículo 1 (Automóvil).

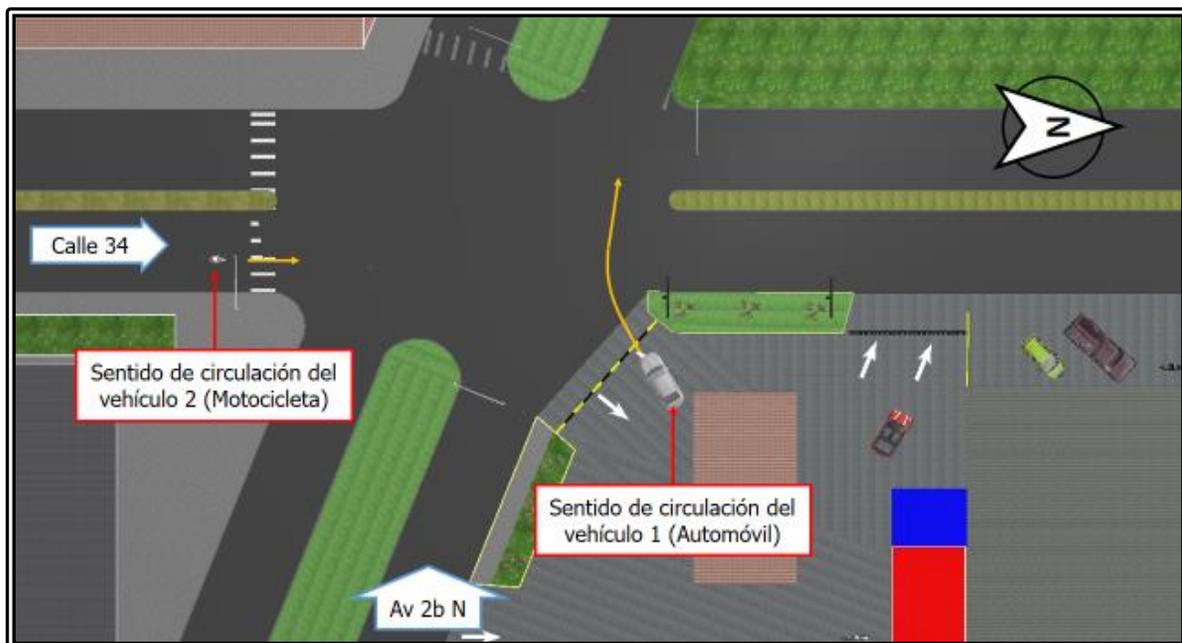
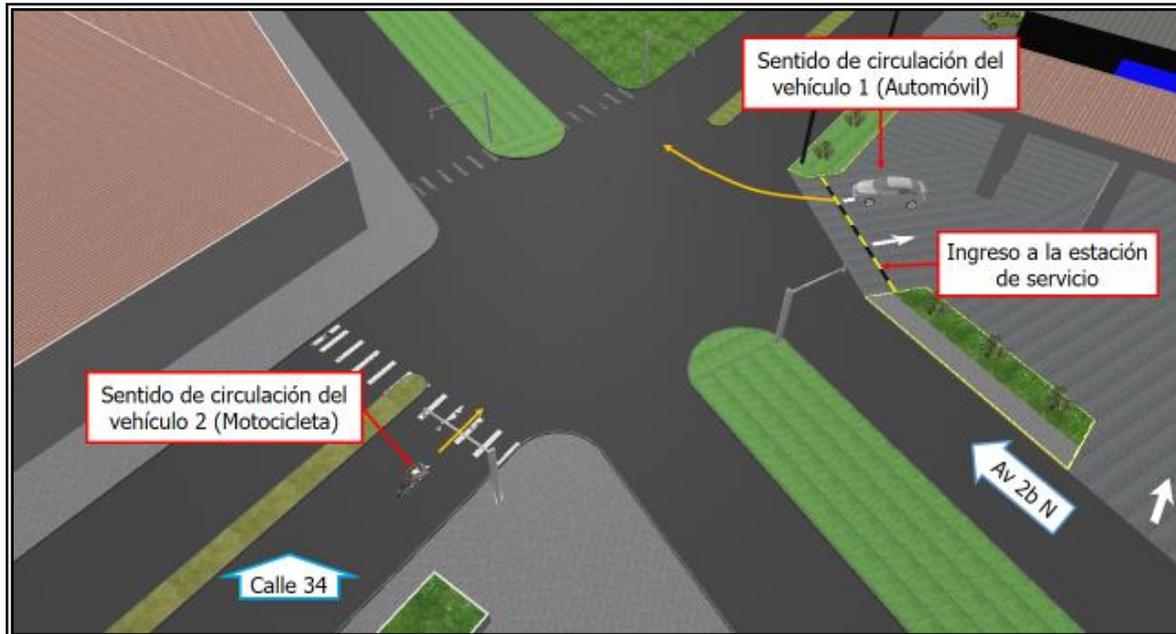
Imagen 4.1 Trayectorias pre-impacto

- El vehículo 1 (Automóvil) se encontraba saliendo de la estación de servicio, por la zona de ingreso a la misma; la cual se ubica en la esquina de la calle 34 con la avenida 2b N (intersección).
- El vehículo 2 (Motocicleta) circulaban por la calle 34 en sentido Sur – Norte según el análisis realizado se determina que el vehículo transitaba por el carril derecho de la calzada.
