<b>Número único de Noticia Criminal</b>

<table><tr> <td style="width:10%;"></td> </tr><tr> <td style="text-align: center;"><b>7</b></td> <td style="text-align: center;"><b>6</b></td> <td style="text-align: center;"><b>0</b></td> <td style="text-align: center;"><b>0</b></td> <td style="text-align: center;"><b>1</b></td> <td style="text-align: center;"><b>6</b></td> <td style="text-align: center;"><b>0</b></td> <td style="text-align: center;"><b>0</b></td> <td style="text-align: center;"><b>0</b></td> <td style="text-align: center;"><b>1</b></td> <td style="text-align: center;"><b>9</b></td> <td style="text-align: center;"><b>3</b></td> </tr></table>

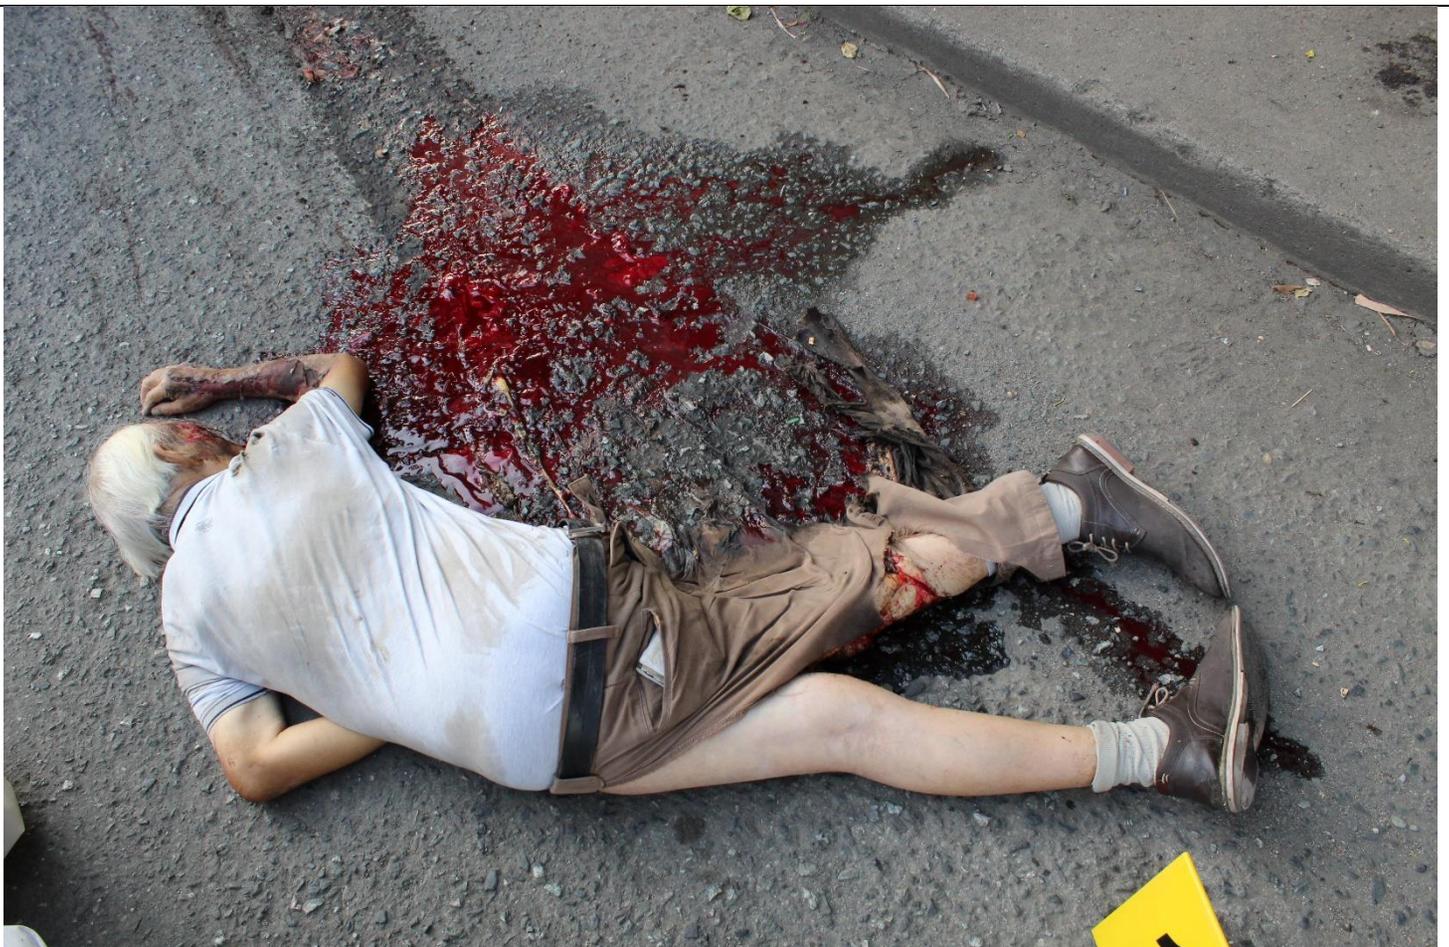
**IMAGEN No.06: PRIMER PLANO:** Fotografía judicial de fijación de **Evidencia No.1:** Cuerpo sin vida de sexo masculino, el cual se encuentra cubierto con sabana desechable color azul en posición de cubito abdominal sobre la capa asfáltica aprisionado con la llanta delantera izquierda del vehículo tipo camion recolector de placas **WMW-253**.

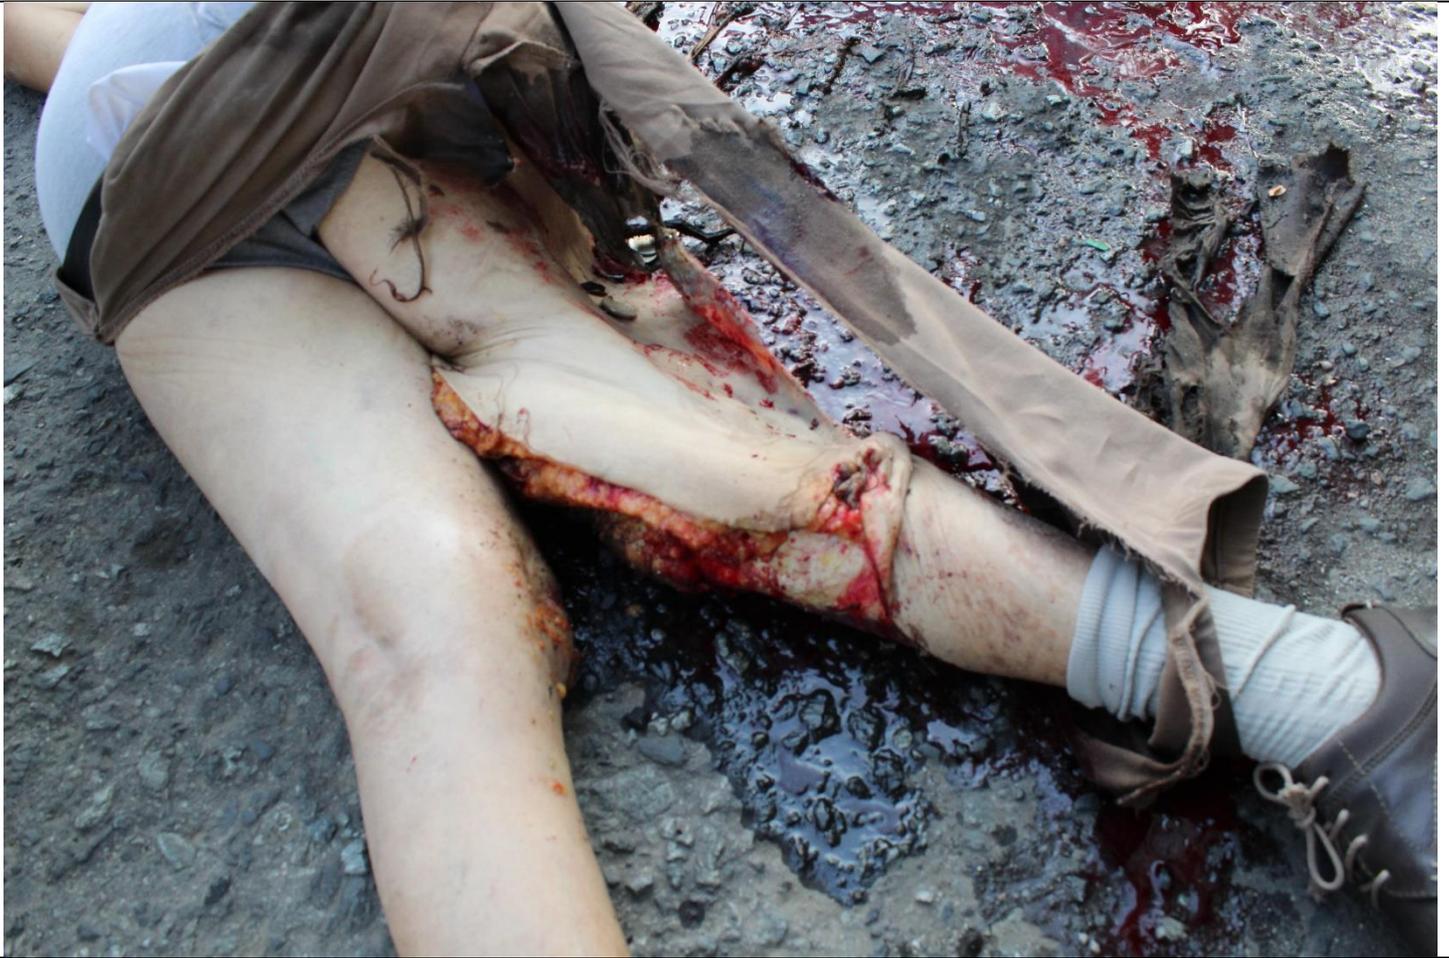
**IMAGEN No.07: PRIMERI PLANO:** Fotografía judicial de fijación de **Evidencia No.1:** Cuerpo sin vida de sexo masculino, el cual se en posición de cubito abdominal sobre la capa asfáltica.

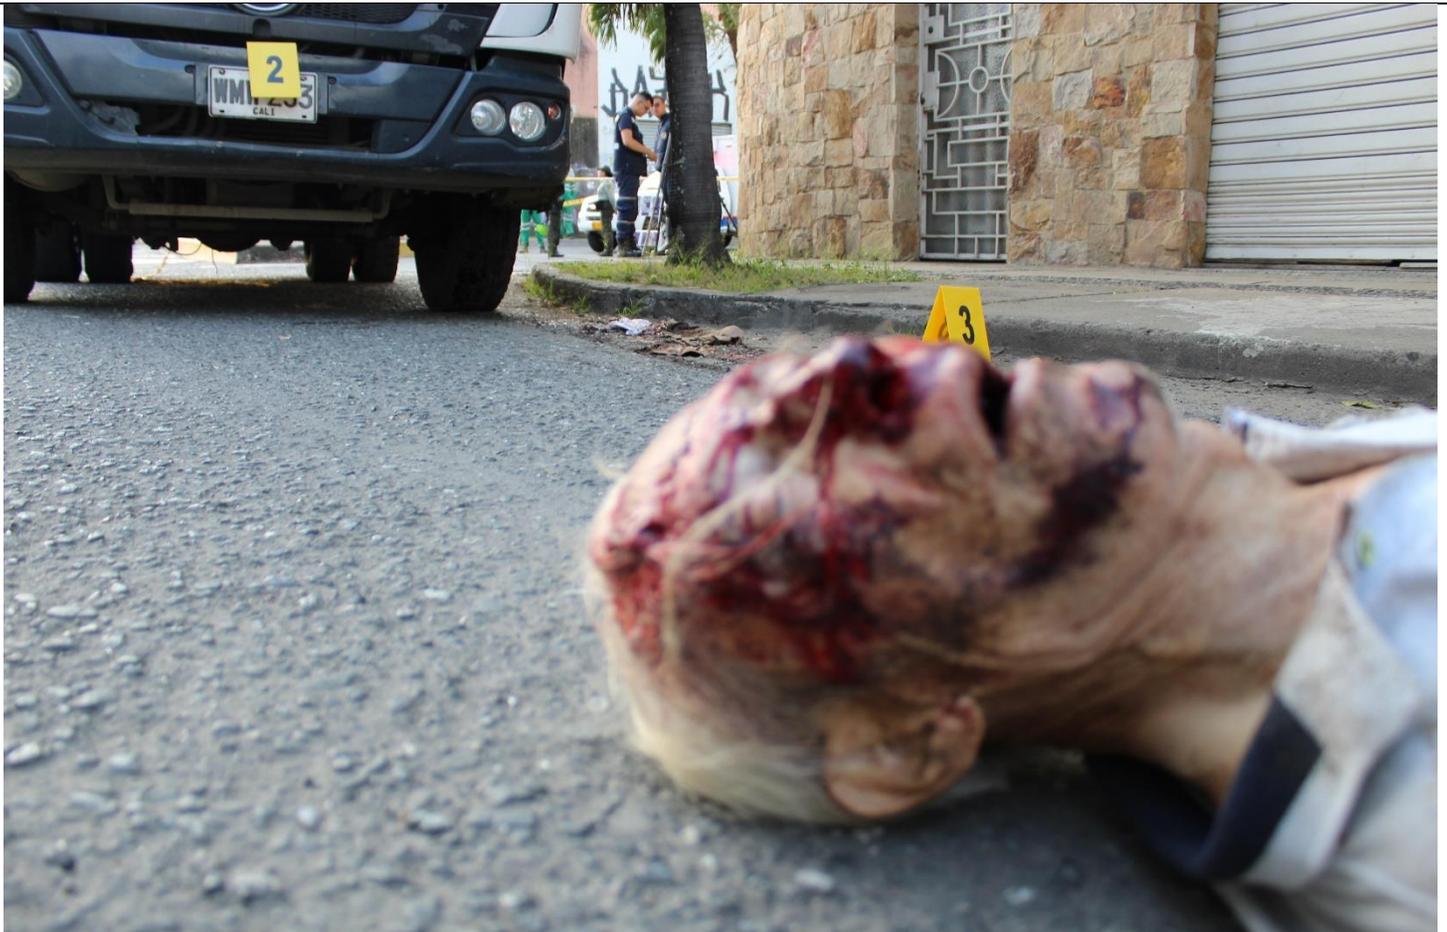
**IMAGEN No.11: PRIMER PLANO:** Fotografía judicial de filiación frontal y verificación de patrones lesionales en la diligencia de inspección técnica a cadáver del cuerpo que en vida respondía al nombre de Armando Angel y quien se identificaba con la cedula de ciudadanía No. 6.094.220 donde se puede observar: nasorrhagia en región nasal. Hematomas en región orbitaria derecha, laceraciones y hematomas en región bucal y malar.

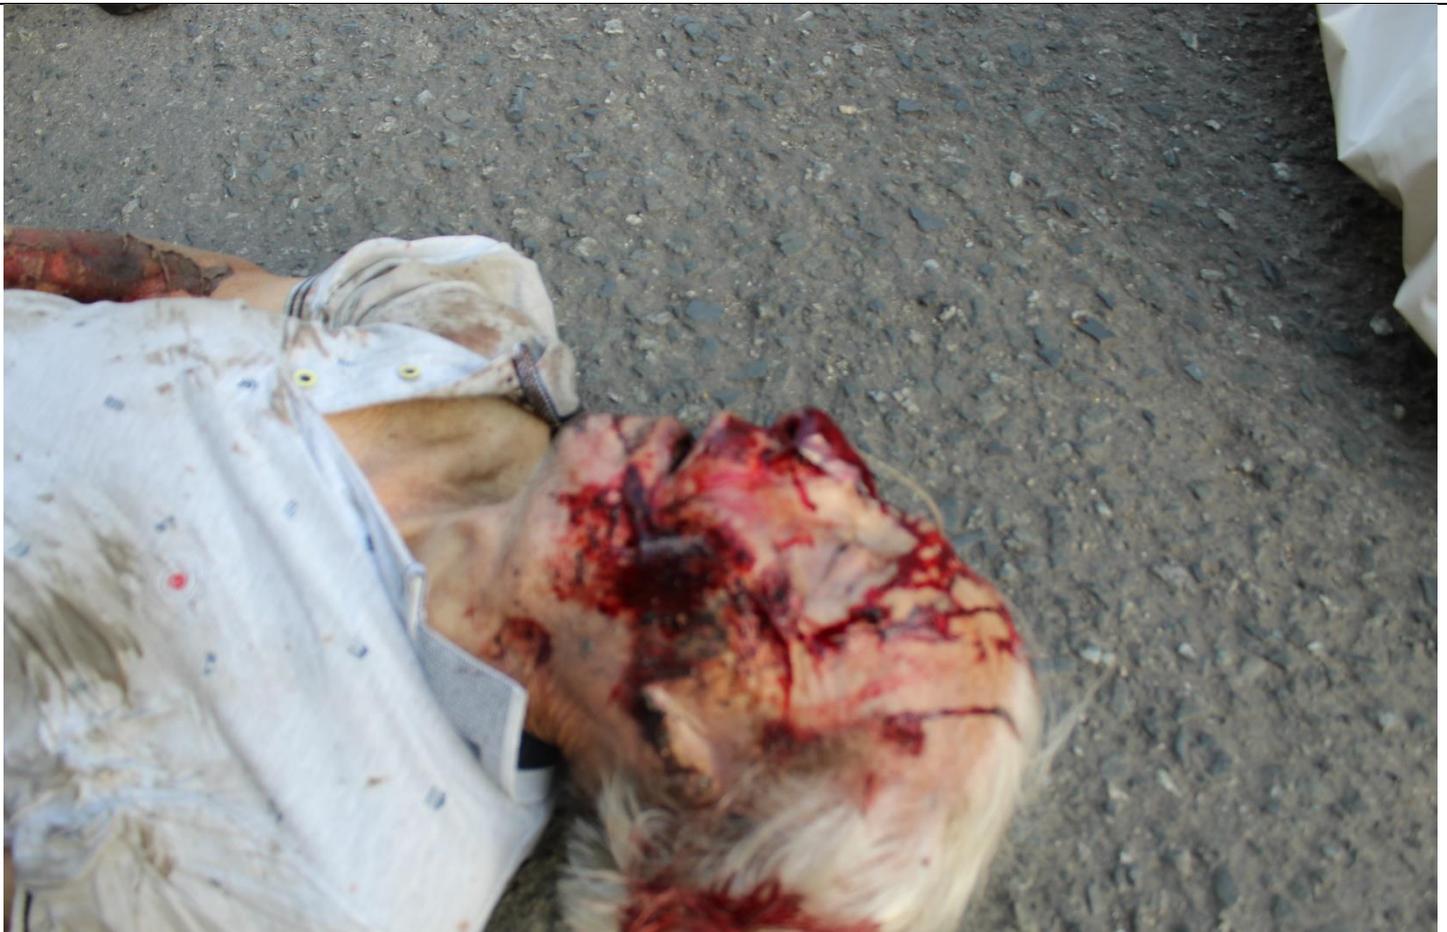
**IMAGEN No.12: PRIMER PLANO:** Fotografía judicial de filiación costado derecho y verificación de patrones lesionales en la diligencia de inspección técnica a cadáver del cuerpo que en vida respondía al nombre de Armando Angel y quien se identificaba con la cedula de ciudadanía No. 6.094.220 donde se puede observar: Laceraciones y hematomas en region malar derecha y mentoniana.

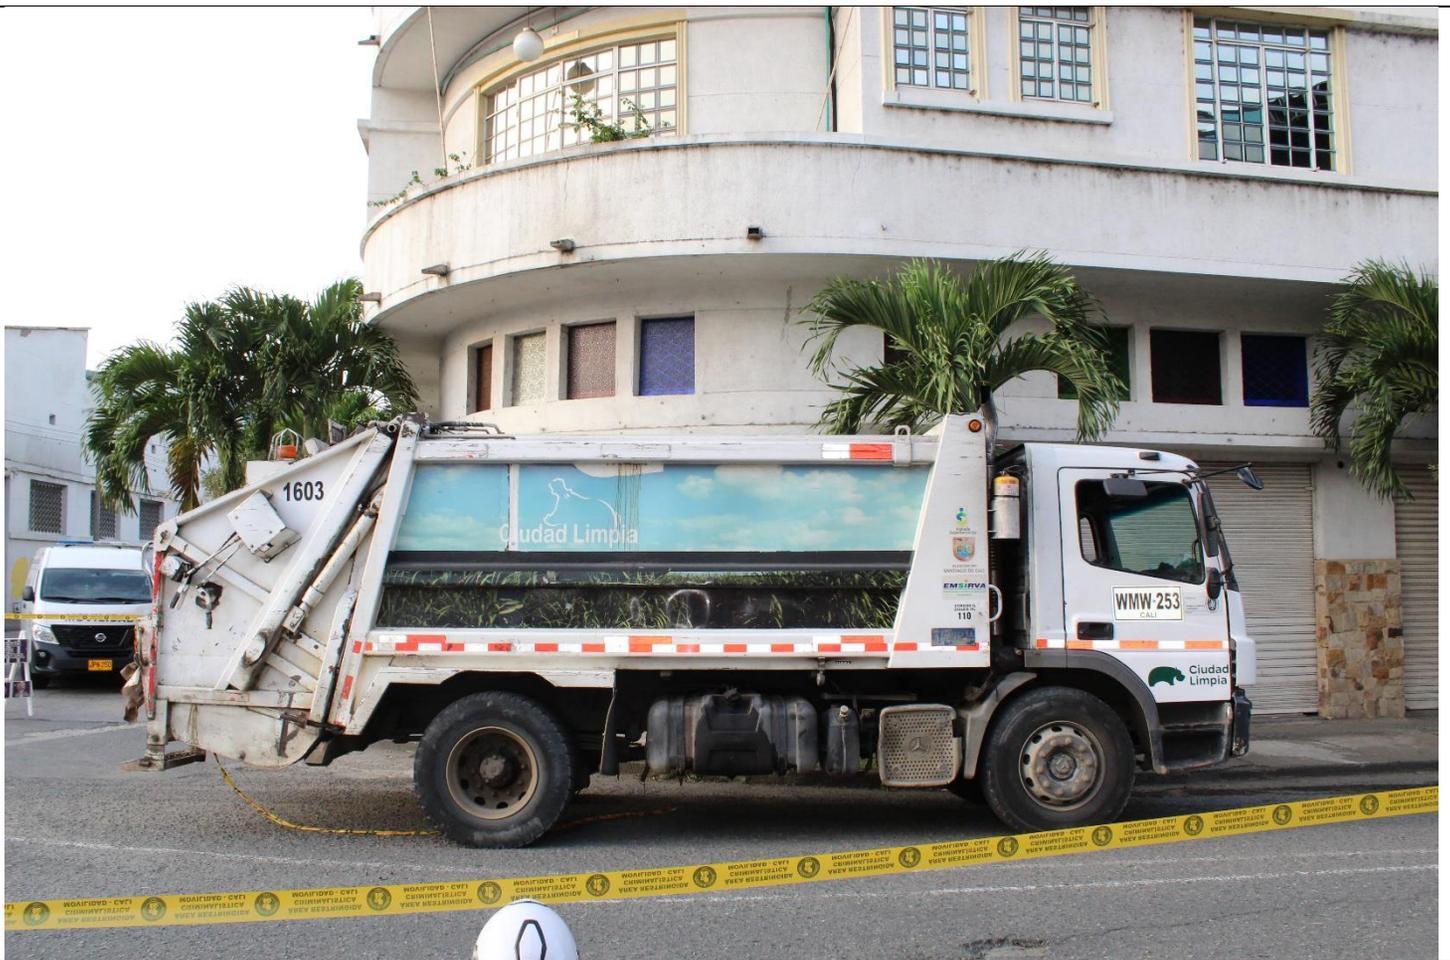
**IMAGEN No.17: PRIMER PLANO:** Fotografía judicial de fijación parte anterior de la **Evidencia No.2:** vehículo tipo recolector de basura de placas **WMW-253**, el cual se encuentra sobre el carril izquierdo de ingreso desde la calle 17 con Carrera 1 con dirección hacia el oriente.

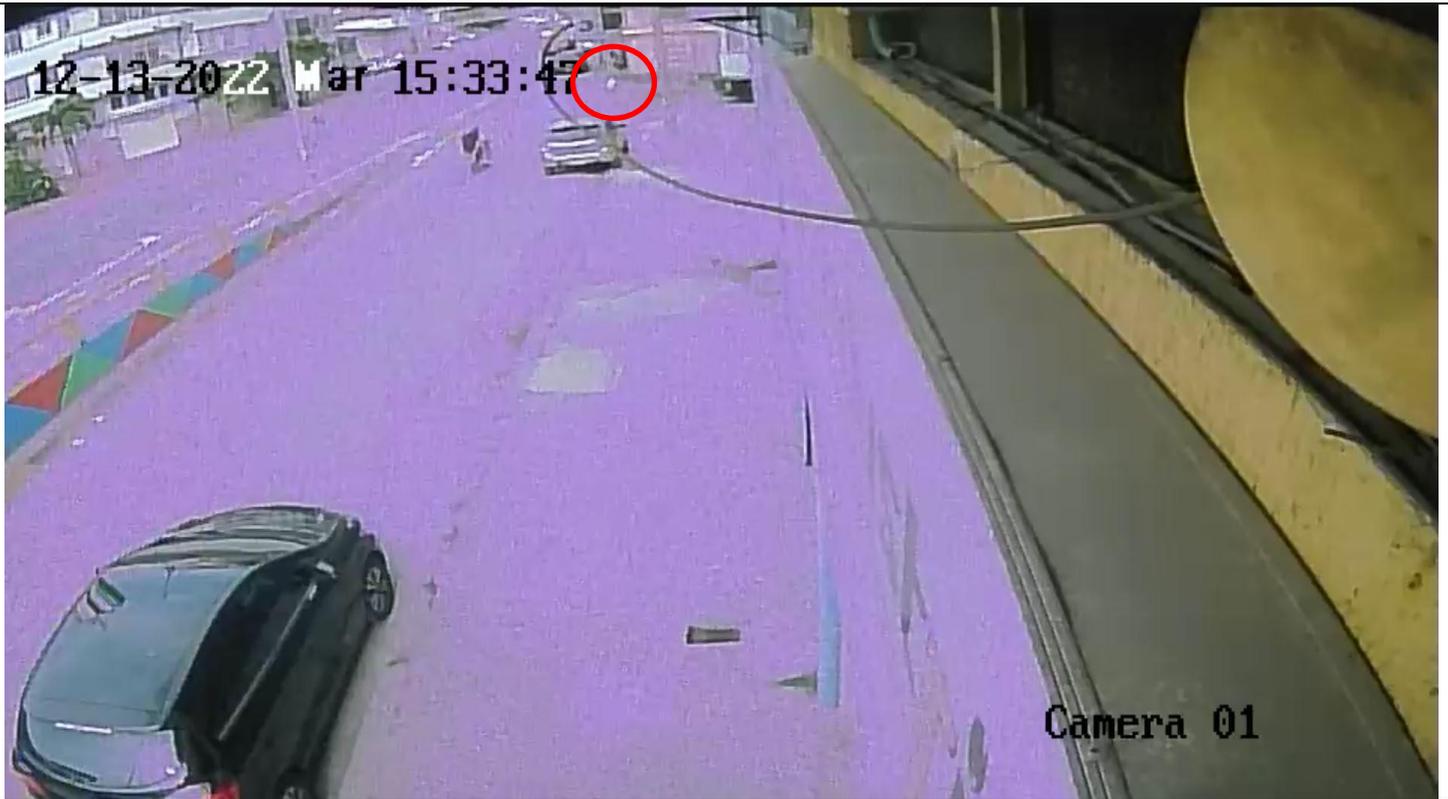
**IMAGEN No.28: PRIMER PLANO:** Captura tomada del video suministrado por el establecimiento comercial OGráficas Impresores S.A.S, donde se puede observar la fecha de los hechos y el inicio del registro fílmico.
