# INFORME TÉCNICO DE RECONSTRUCCIÓN DE ACCIDENTES DE TRÁNSITO

CASO No. 6579

PLACA: WMW253

**CESVI COLOMBIA**  
Centro de Experimentación y Seguridad Vial Colombia

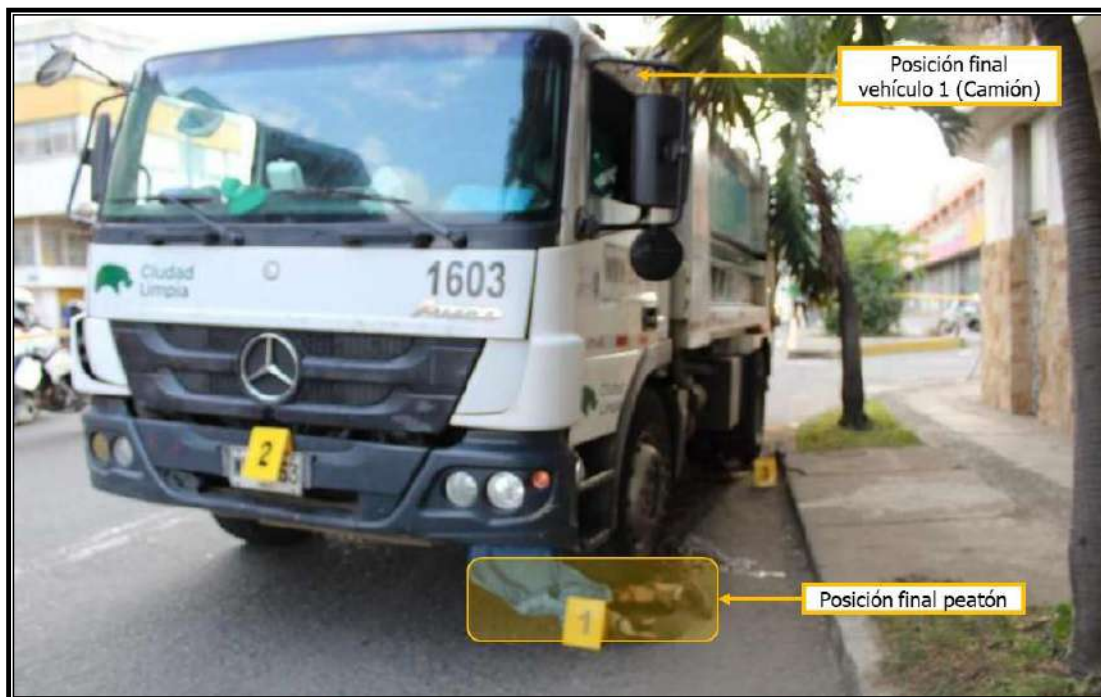
**Imagen 2.8 Posiciones finales**

En la documentación aportada se cuenta con registro fotográfico en el que se observa la posición final del vehículo y el peatón involucrados en el accidente.

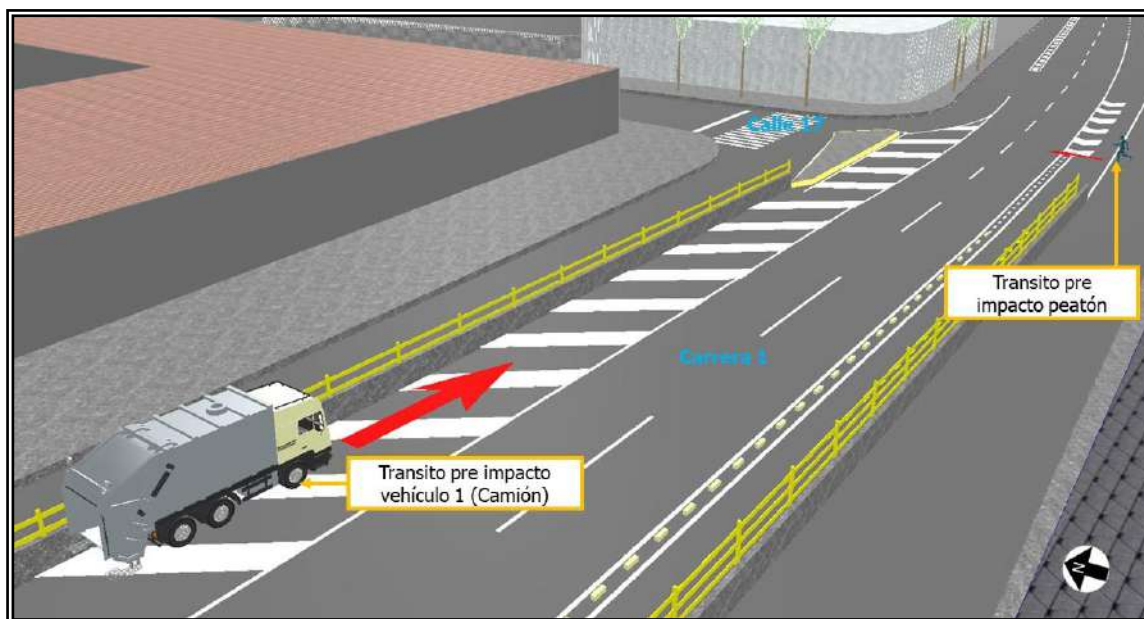
**Imagen 4.1 Trayectorias pre-impacto**

- El vehículo 1 (Camión), circulaba por vía carrera 1 con calle 17 sentido occidente – oriente.
- El peatón desarrollaba un cruce de sur a norte de la carrera 1 con calle 17.

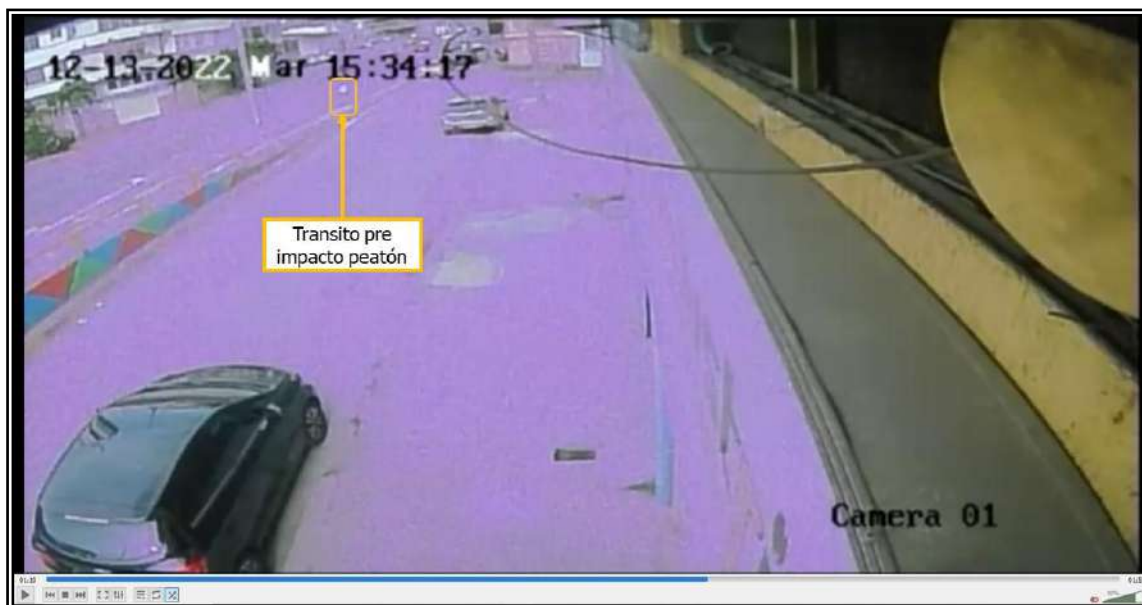
**Imagen 4.2 Trayectoria pre-impacto s: 15:34.17**

Con base en el siguiente fotograma, extraído del video aportado, se establece la zona, en la que se desarrolla el cruce del peatón.
