| HALLAZGO ADMINISTRATIVO CON PRESUNTO ALCANCE DISCIPLINARIO | | Deficiente labor de supervisión contractual | |
| 13 | Tubería sin instalar en zanja, con lleno de material de porfícolita. | CONSORCIO LGO Y EQUIPO DE TRABAJO EAAR (INSPECTORES DE OBRA, RESIDENTES DE OBRA, OBREROS Y SUPERVISORES DEL CONTRATO) | La Empresa acueducto de tribunas realizó instalación de tubería en la base de la zanja lo que distorsiona la calidad técnica de la instalación de tubería PEAD de 315 mm. Se observa que a pesar de haberse pagado todo el contrato, hay tubería sin instalar. |

| HALLAZGO ADMINISTRATIVO CON PRESUNTO ALCANCE DISCIPLINARIO | |
|---|---|
| CONTRATO N° EAAR-006-2018 FERRETERÍA LOS TUBOS S.A.S. | |
| CONTRATO Selección Abreviada de menor cuantía N° SAMC-EAAR-01-2019 CONSORCIO LGO | |

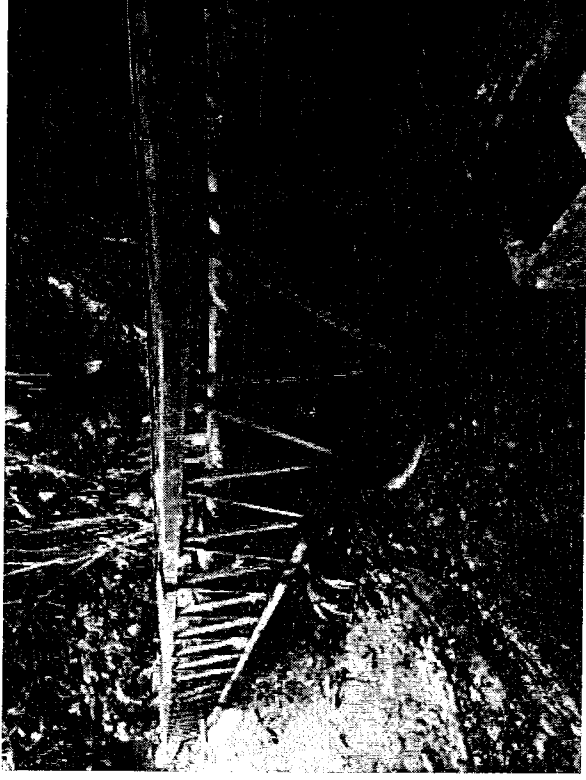
FOTOGRAFÍA 4. VIADUCTO NO. 2.

Se evidencia la instalación de un viaducto en estructura metálica de 11.32 m de largo, compuesto por un cordón superior e inferior de 2" x 1/4", con parales y diagonales de 1" x 1/8". El mencionado viaducto no se encuentra Pernado a los apoyos y adicionalmente, carece de platinas de soporte para la tubería, dado esto la tubería actualmente se encuentra apoyada directamente en los pernos de los apoyos.

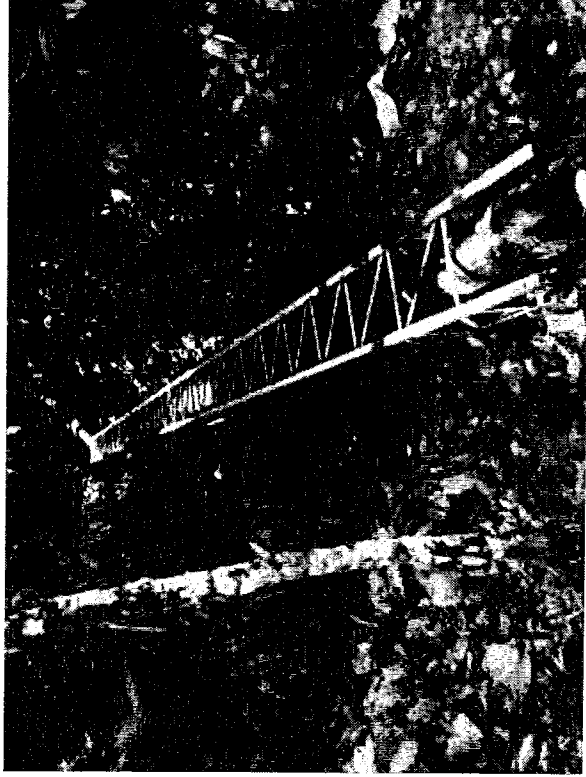
FOTOGRAFÍA 7. VIADUCTO NO. 3.

El mencionado viaducto no se encuentra pernado a los apoyos y adicionalmente, carece de platinas de soporte para la tubería, dado esto la tubería actualmente se encuentra apoyada directamente en los pernos de los apoyos.

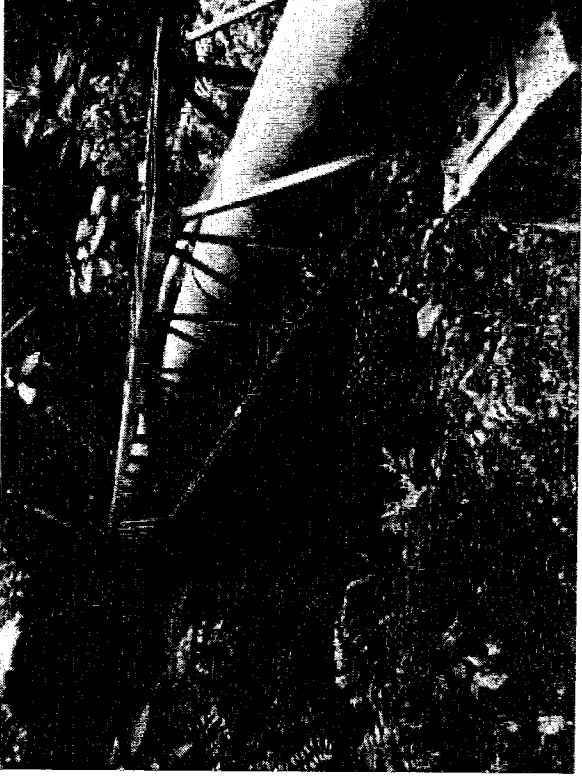
FOTOGRAFIA 15. VIADUCTO NO. 6.

Se evidencia la instalación de un viaducto en estructura metálica de 11.20 m de largo, compuesto por un cordón superior e inferior de 2" x 1/4", con paraleles y diagonales de 1" x 1/8". El mencionado viaducto tan solo posee tres (3) platinas de soporte para la tubería, encontrándose una (1) de ellas doblada, dado esto la tubería actualmente se encuentra apoyada directamente en los pernos de los apoyos, cabe mencionar que según los planos de diseño, la platina de soporte de la tubería debe estar dispuesta cada 0.50 m. El viaducto se encuentra debidamente pernado a los apoyos.

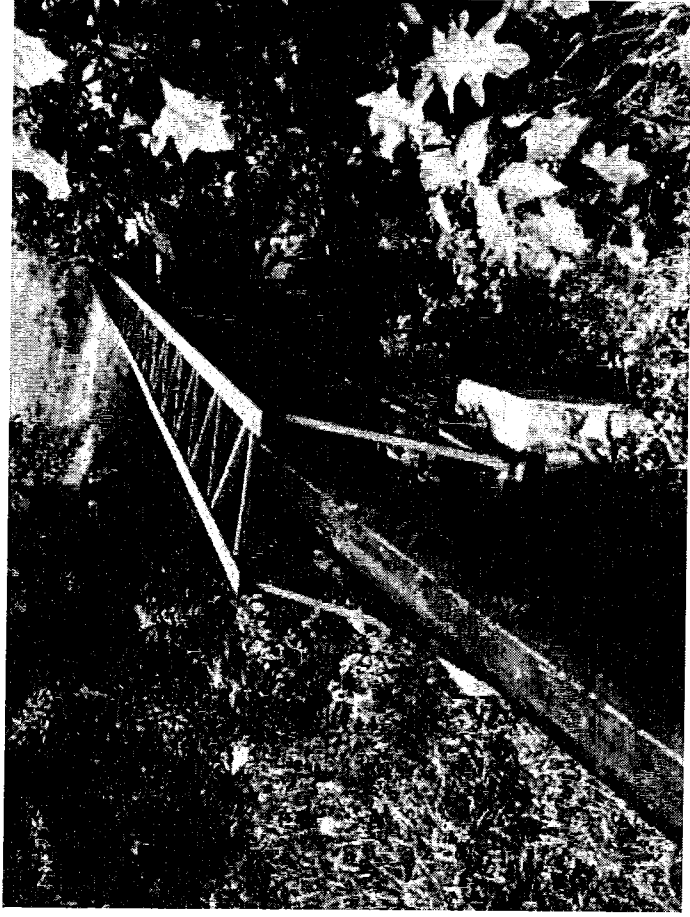
FOTOGRAFIA 17. VIADUCTO NO. 7.

Se evidencia la instalación de un viaducto en estructura metálica de 8.16 m de largo, compuesto por un cordón superior e inferior de 2" x 1/4", con paralelos y diagonales de 1" x 1/8". El mencionado viaducto tan solo posee tres (3) platinas de soporte para la tubería, cabe mencionar que según los planos de diseño, la platina de soporte de la tubería debe estar dispuesta cada 0.50 m. El viaducto se encuentra debidamente pernado a los apoyos.

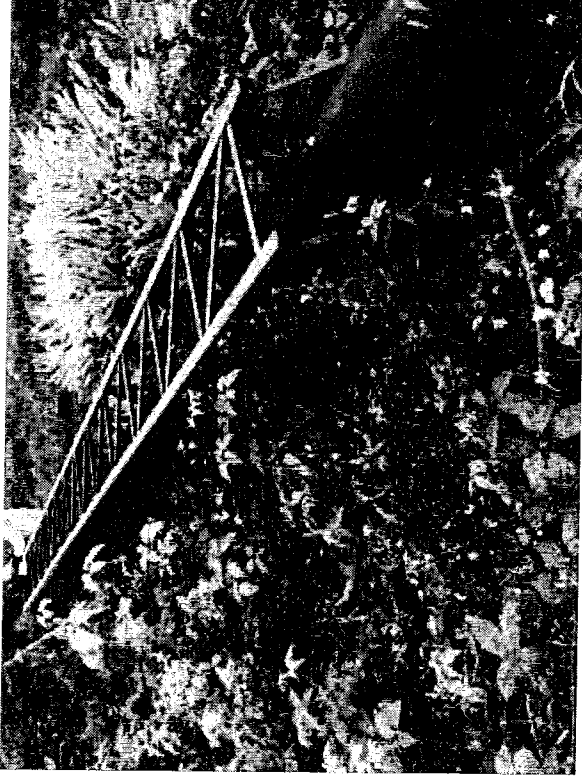
FOTOGRAFÍA 22. VIADUCTO NO. 8.

El mencionado viaducto tan solo posee tres (3) platinas de soporte para la tubería, cabe mencionar que según los planos de diseño, la platina de soporte de la tubería debe estar dispuesta cada 0.50 m.

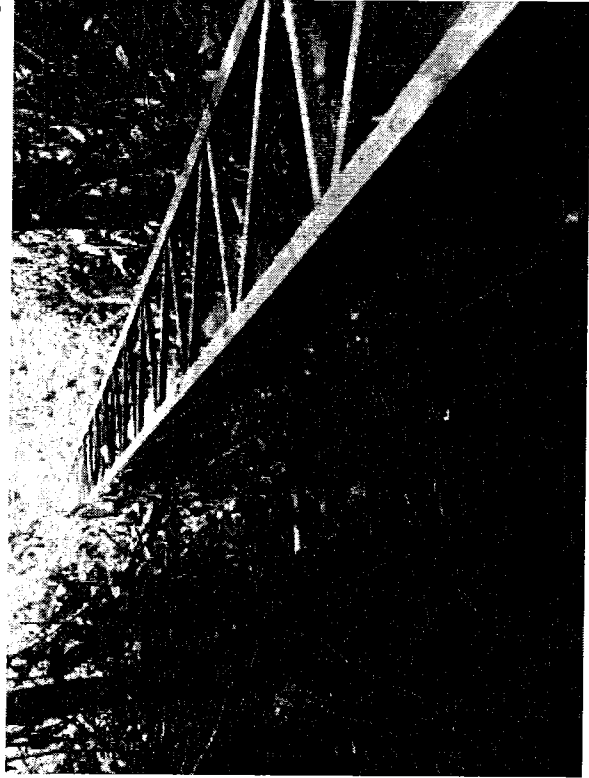
FOTOGRAFÍA 25. VIADUCTO NO. 9.

El mencionado viaducto tan solo posee tres (3) platinas de soporte para la tubería, cabe mencionar que según los planos de diseño, la platina de soporte de la tubería debe estar dispuesta cada 0.50 m.

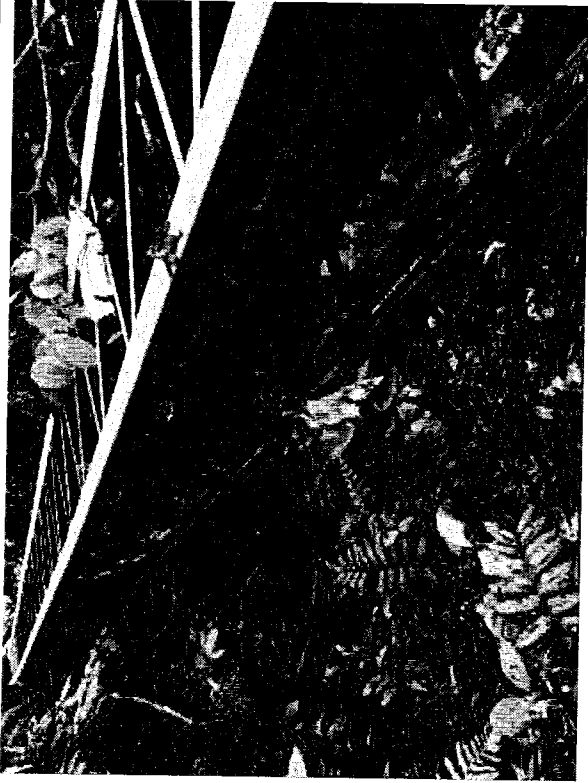
FOTOGRAFIA 28. VIADUCTO NO. 10.

El mencionado viaducto tan solo posee tres (3) platinas de soporte para la tubería, cabe mencionar que según los planos de diseño, la platina de soporte de la tubería debe estar dispuesta cada 0.50 m.

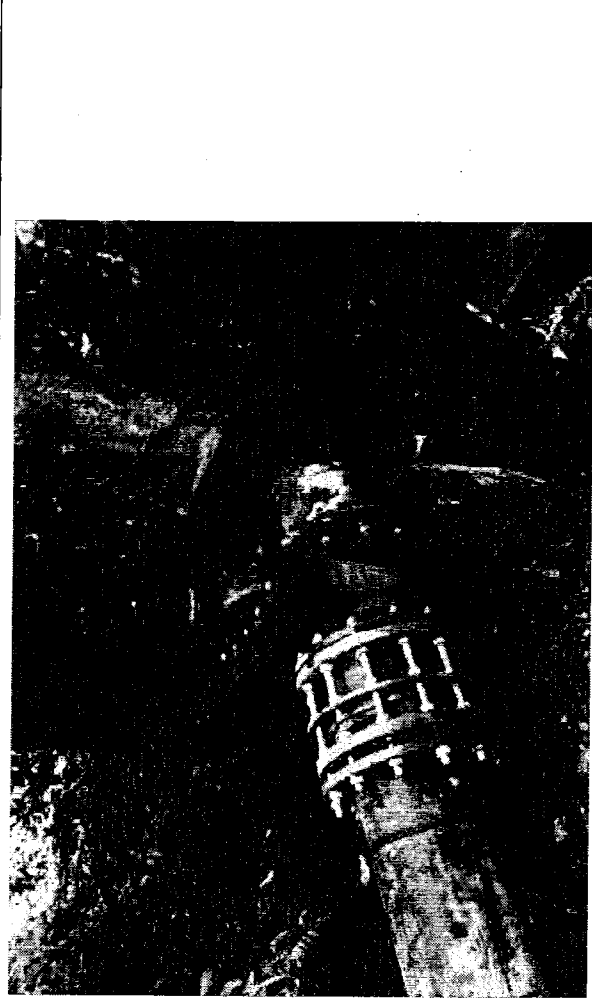
FOTOGRAFÍA 6. CONEXIÓN SALIDA DE DESARENADOR.

Se evidencia la conexión en la salida de la estructura de desarenación, contando con una válvula de compuerta de Ø12" con sus respectivos accesorios de conexión, implantada a la cámara de salida del desarenador. La mencionada válvula no posee cámara de protección.

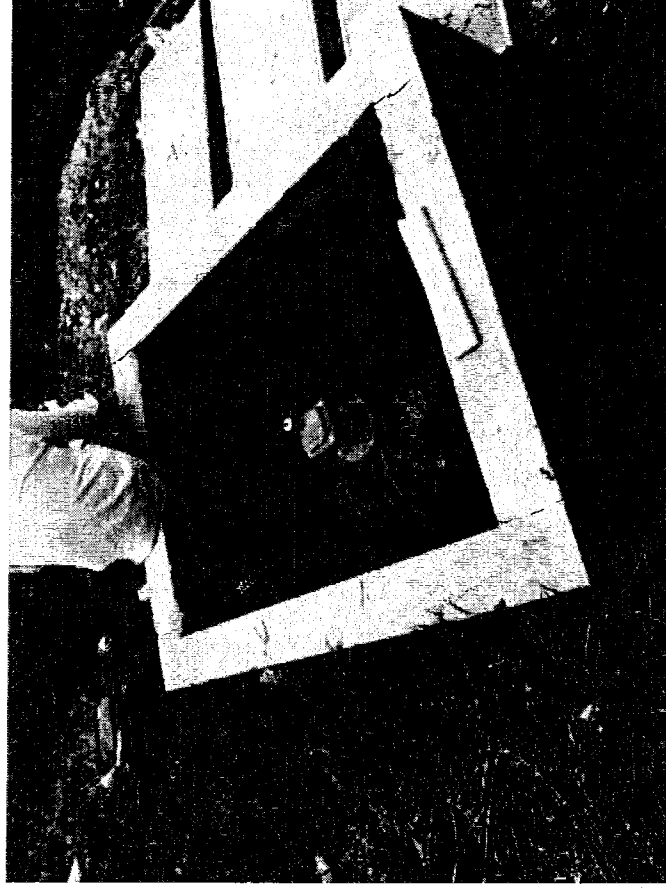
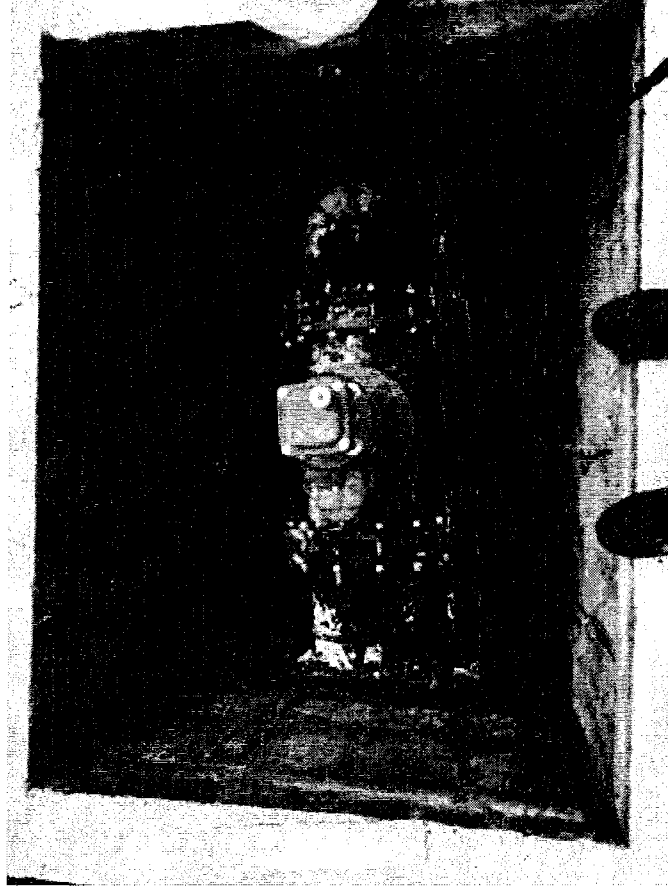
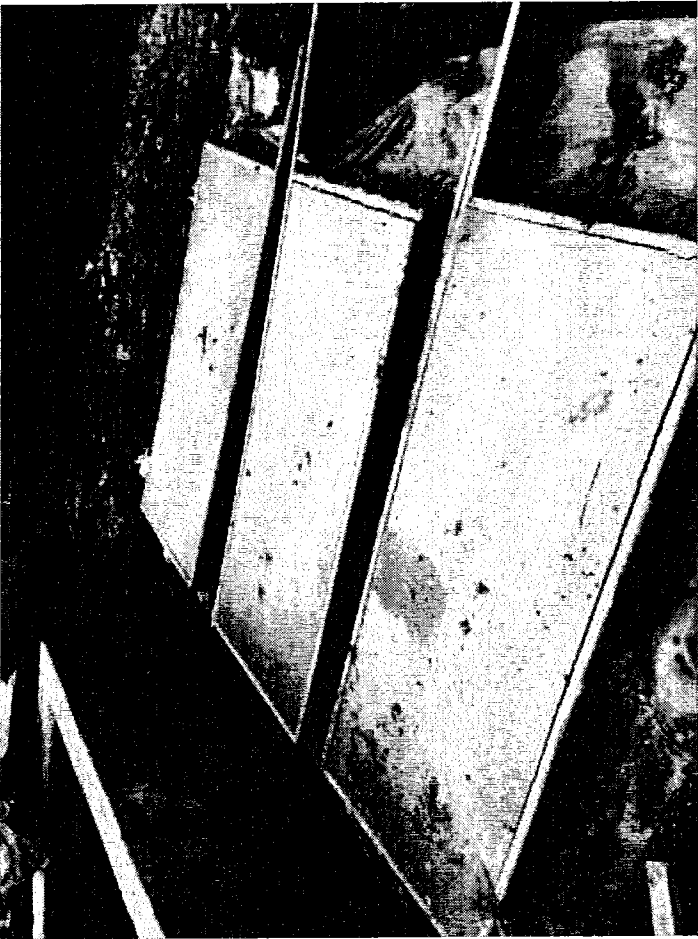
FOTOGRAFÍA 31. VÁLVULA VENTOSA NO. 5.

3.2.14 Válvula Ventosa No. 5

Se evidencia la instalación de una válvula de tipo ventosa de Ø12", con sus respectivos accesorios de conexión. La mencionada posee caja de protección en concreto incluyendo una tapa de tres (3) módulos en concreto, la cual se considera poco practica y operable, ya que es demasiado robusta y adicionalmente, no posee manijas para su operación.

La tubería de Polietileno de Alta Densidad (PEAD) de Ø12" (315 mm) adyacente, se encuentra sin rellenar.

Es necesario también, retirar las formateas de las tapas.

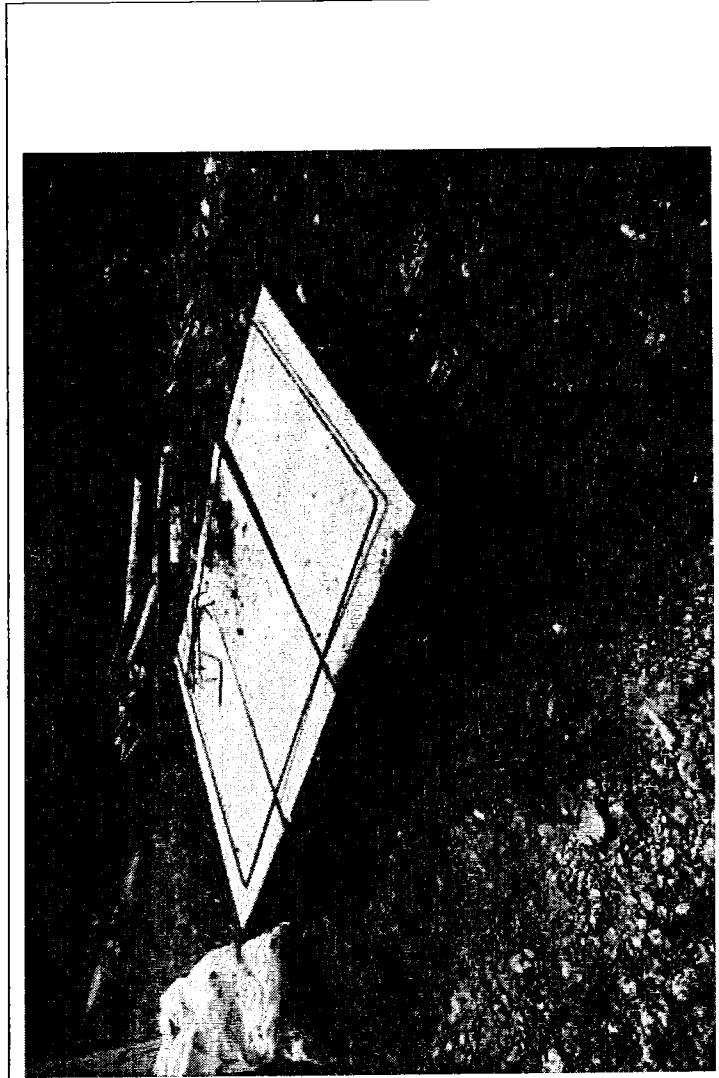
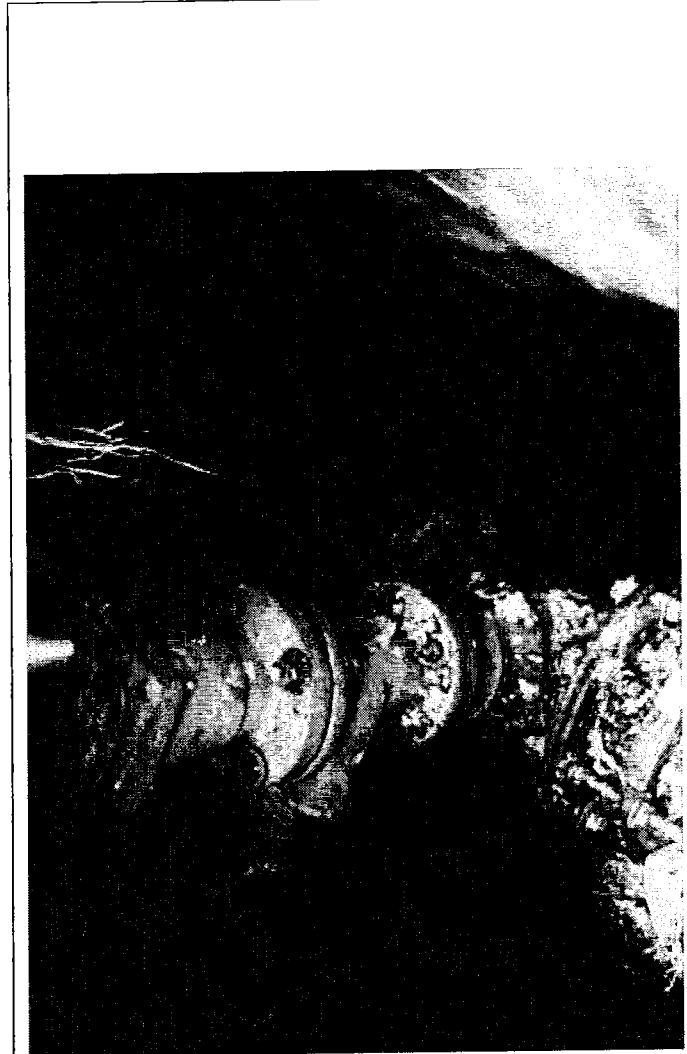
FOTOGRAFÍA 35. VÁLVULA VENTOSA NO. 6.

Se evidencia la instalación de una válvula de tipo ventosa de Ø12", con sus respectivos accesorios de conexión. La mencionada posee caja de protección en concreto incluyendo una tapa de tres (3) módulos en concreto, la cual se considera poco practica y operable, ya que es demasiado robusta y adicionalmente, no posee manijas para su operación.

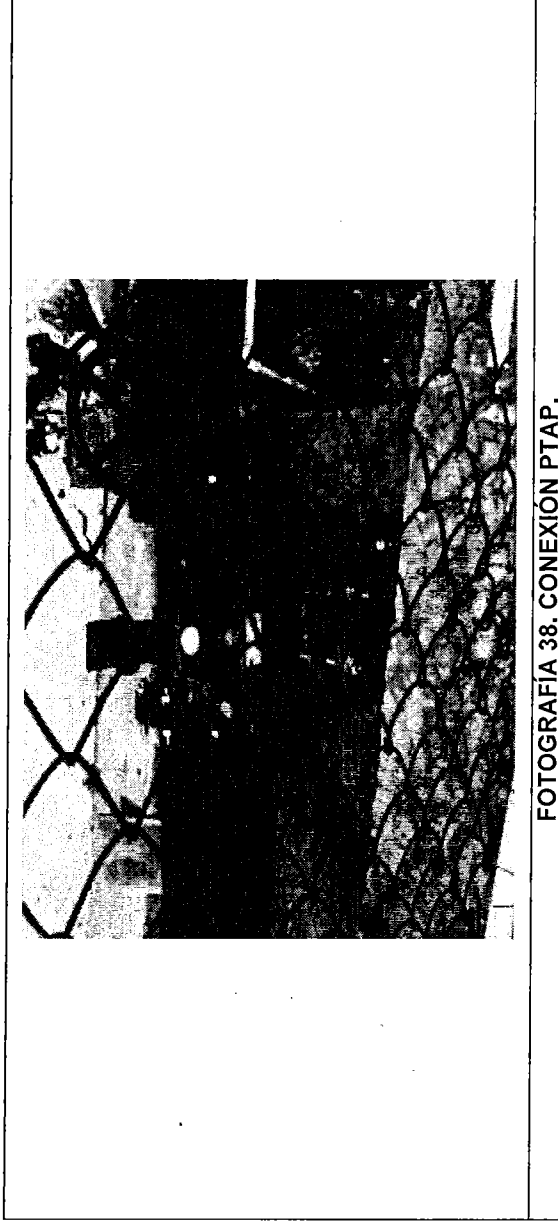
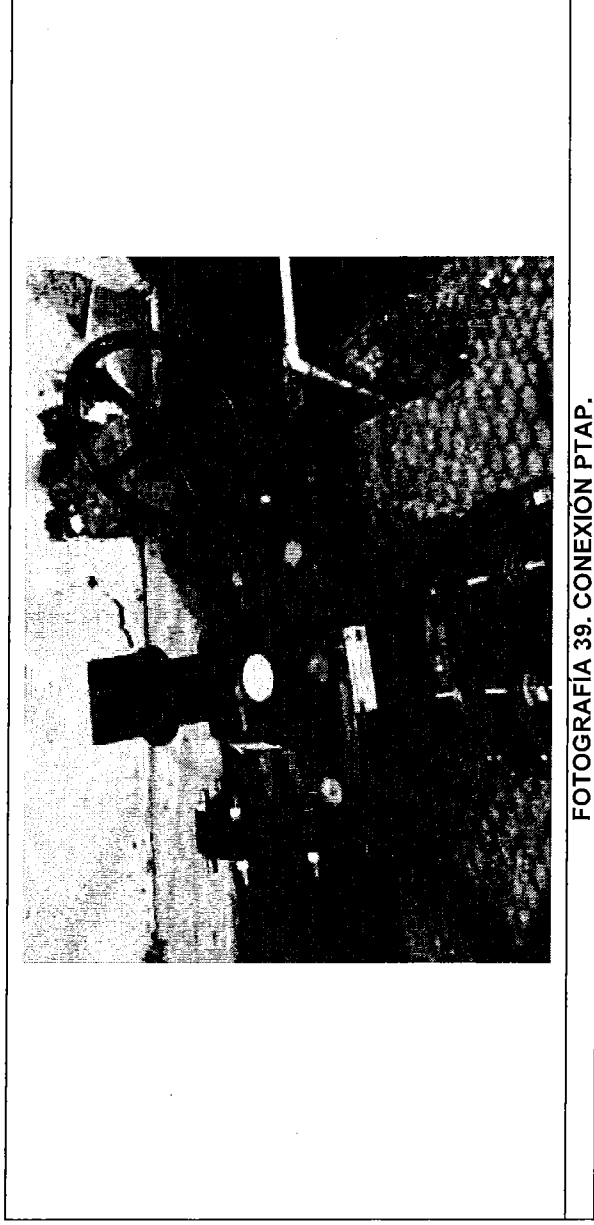
FOTOGRAFÍA 38. CONEXIÓN PTAP.

### 3.2.17 Conexión Planta de Tratamiento de Agua Potable

Se evidencia conexión con la Planta de Tratamiento de Agua Potable mediante una Tee Reducida de Ø12" x 8". También se instaló una válvula de compuerta de Ø8" con sus respectivos accesorios de conexión.

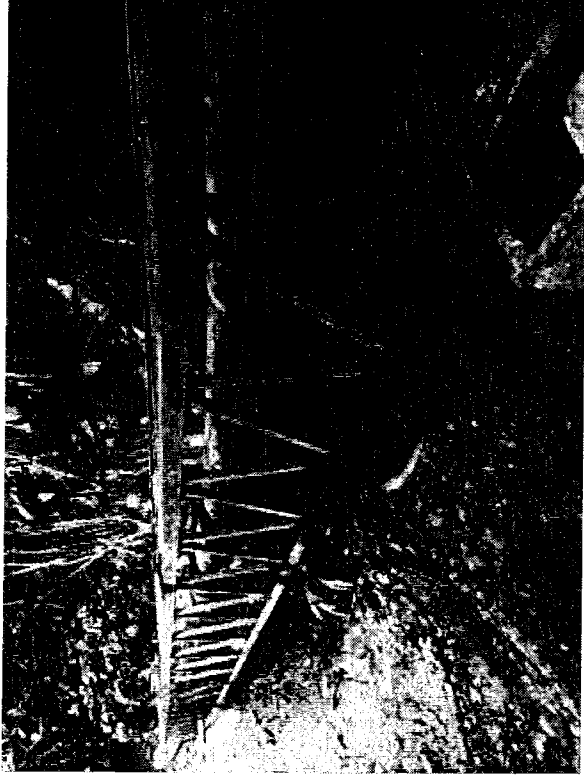
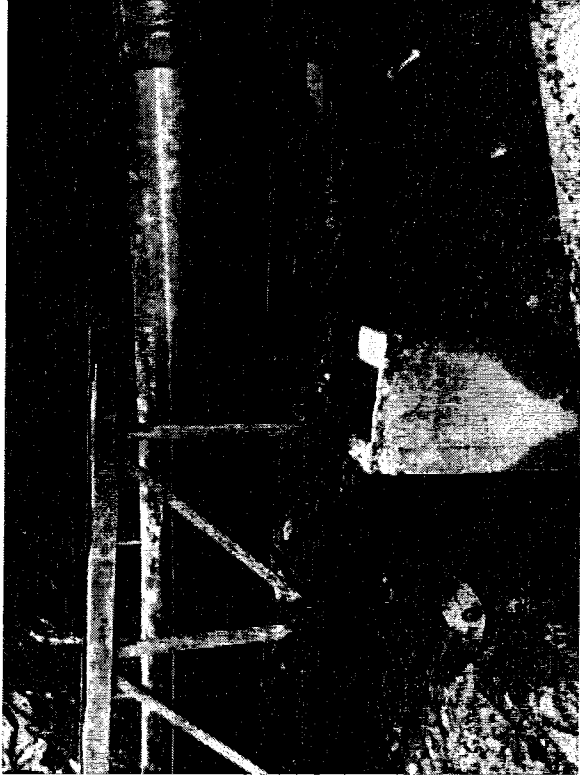
FOTOGRAFÍA 4. VIADUCTO NO. 2.

### 3.1.2 Viaducto No. 2

Se evidencia la instalación de un viaducto en estructura metálica de 11.32 m de largo, compuesto por un cordón superior e inferior de 2" x 1/4", con parales y diagonales de 1" x 1/8". El mencionado viaducto no se encuentra Pernado a los apoyos y adicionalmente, carece de platinas de soporte para la tubería, dado esto la tubería actualmente se encuentra apoyada directamente en los Pernos de los apoyos.

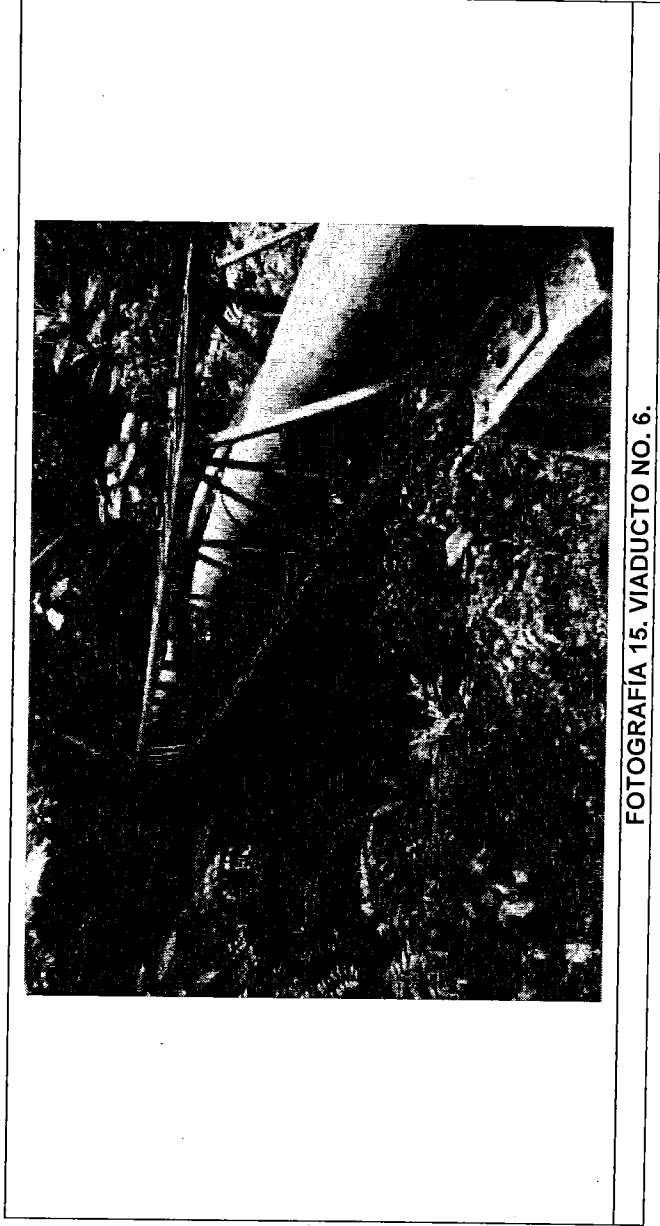
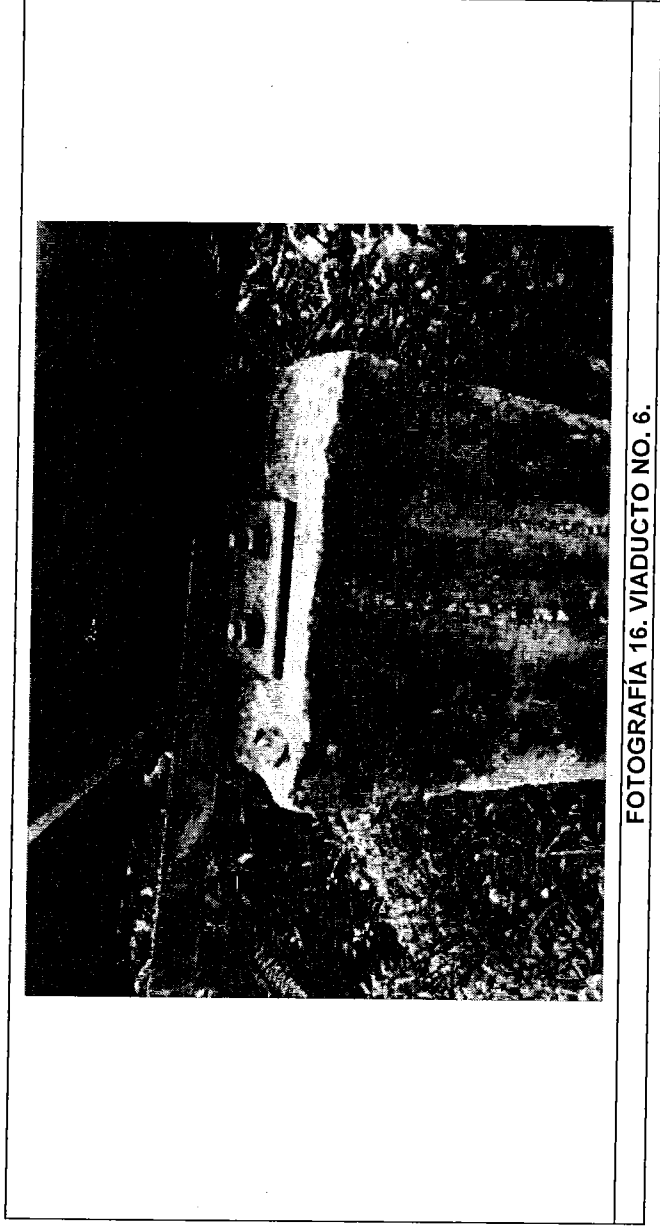
3.1.6 Viaducto No. 6

Se evidencia la instalación de un viaducto en estructura metálica de 11.20 m de largo, compuesto por un cordón superior e inferior de 2" x 1/4", con parales y diagonales de 1" x 1/8". El mencionado viaducto tan solo posee tres (3) platinas de soporte para la tubería, encontrándose una (1) de ellas doblada, dado esto la tubería actualmente se encuentra apoyada directamente en los pernos de los apoyos, cabe mencionar que según los planos de diseño, la platina de soporte de la tubería debe estar dispuesta cada 0.50 m. El viaducto se encuentra debidamente pernado a los apoyos.

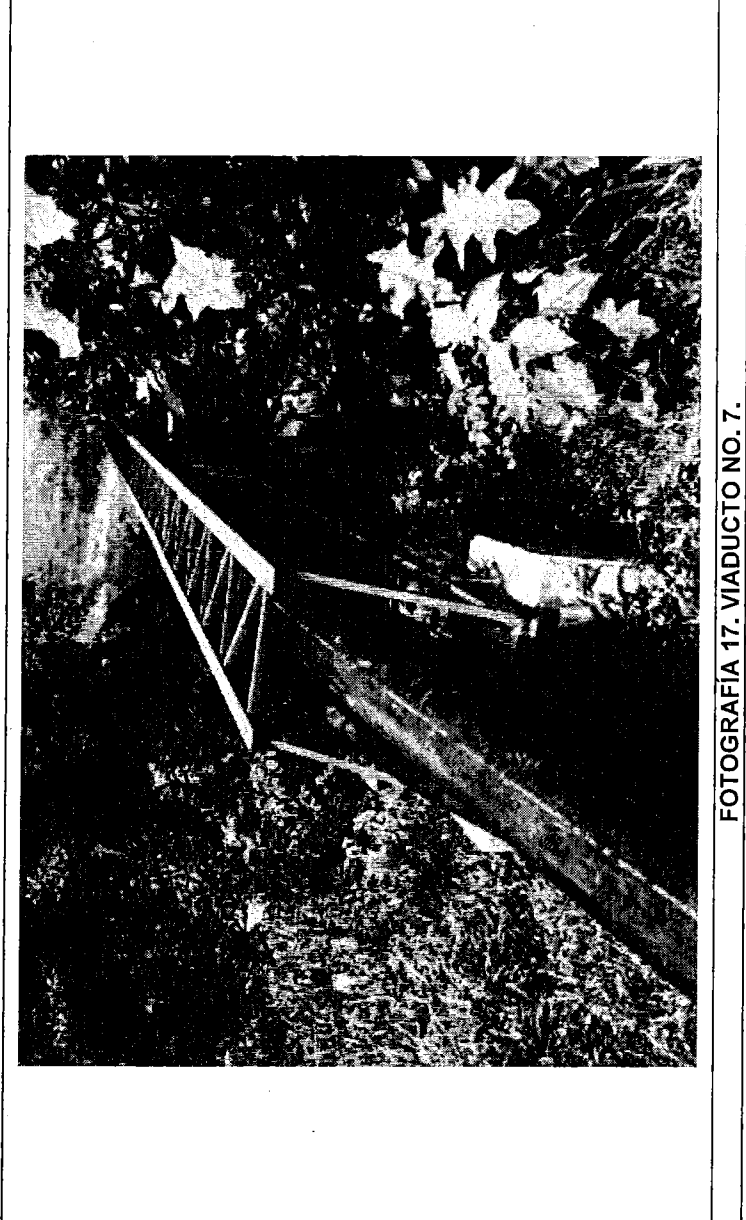
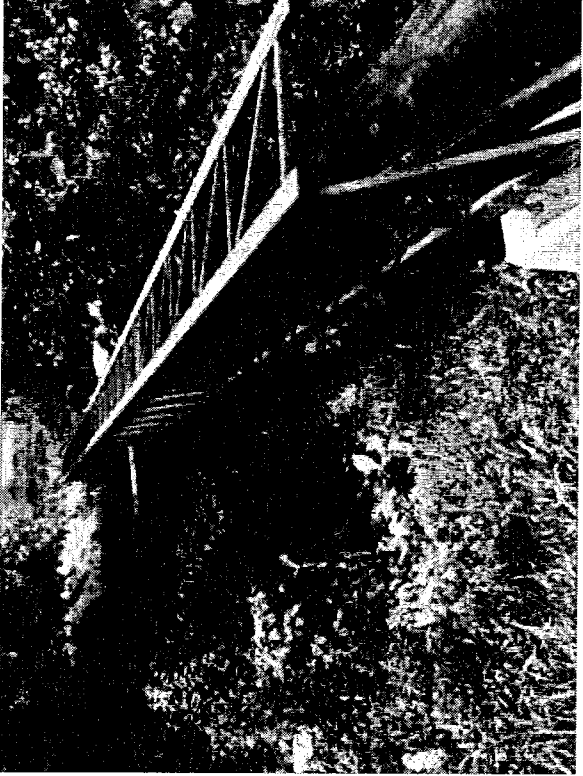
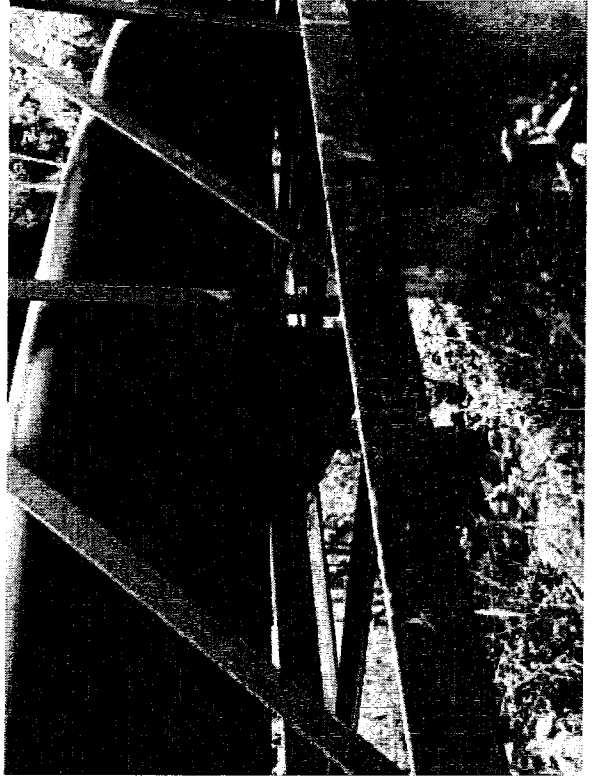
FOTOGRAFÍA 17. VIADUCTO NO. 7.

3.1.7 Viaducto No. 7

Se evidencia la instalación de un viaducto en estructura metálica de 8.16 m de largo, compuesto por un cordón superior e inferior de 2" x 1/4", con parales y diagonales de 1" x 1/8". El mencionado viaducto tan solo posee tres (3) platinas de soporte para la tubería, cabe mencionar que según los planos de diseño, la platina de soporte de la tubería debe estar dispuesta cada 0.50 m. El viaducto se encuentra debidamente pernado a los apoyos.

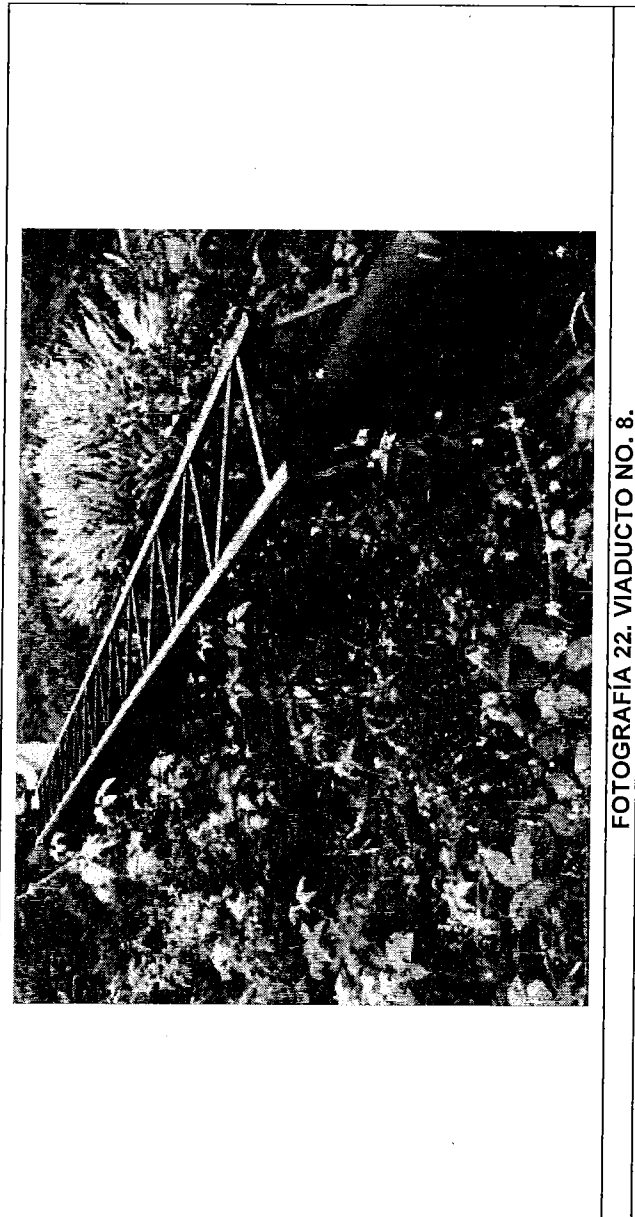
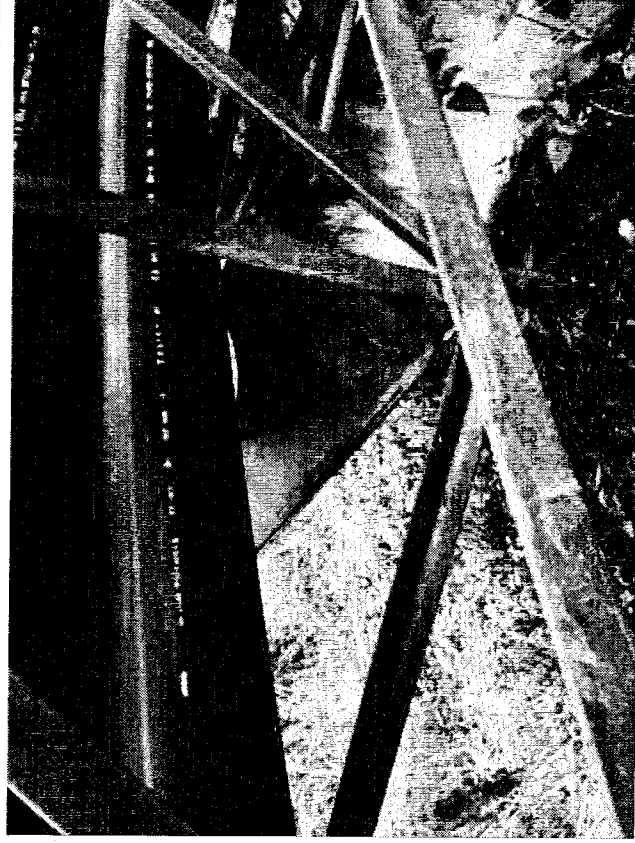
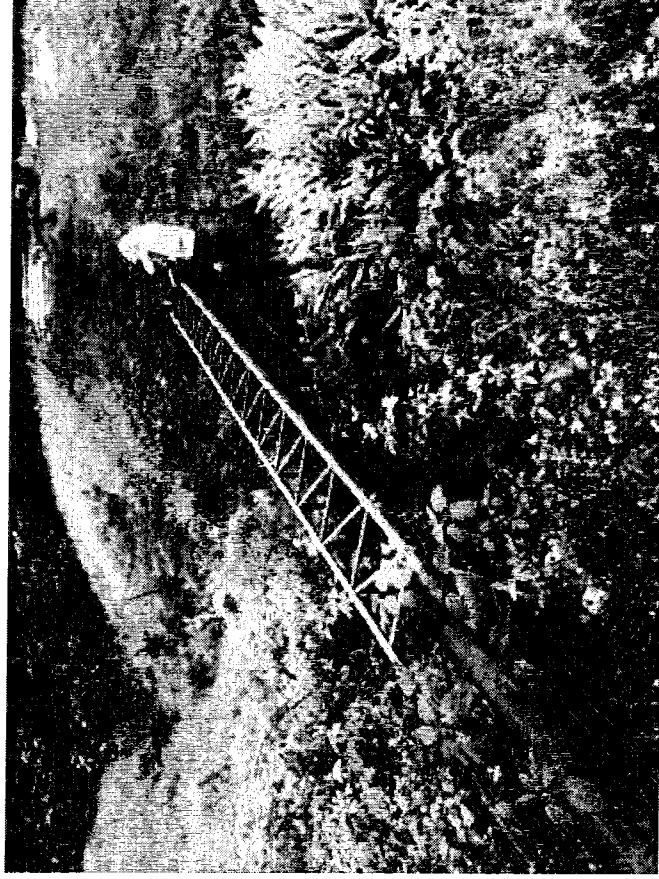
FOTOGRAFÍA 23. VIADUCTO NO. 8.

### 3.1.8 Viaducto No. 8

Se evidencia la instalación de un viaducto en estructura metálica de 13.80 m de largo, compuesto por un cordón superior e inferior de 3" x 5/16", con parales y diagonales de 1" x 1/8".

El mencionado viaducto tan solo posee tres (3) platinas de soporte para la tubería, cabe mencionar que según los planos de diseño, la platina de soporte de la tubería debe estar dispuesta cada 0.50 m.

El viaducto se encuentra debidamente pernado a los apoyos.

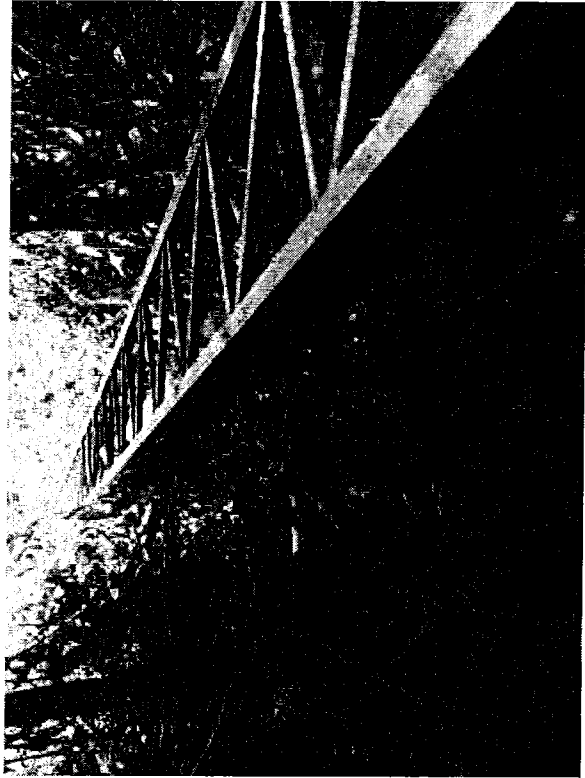
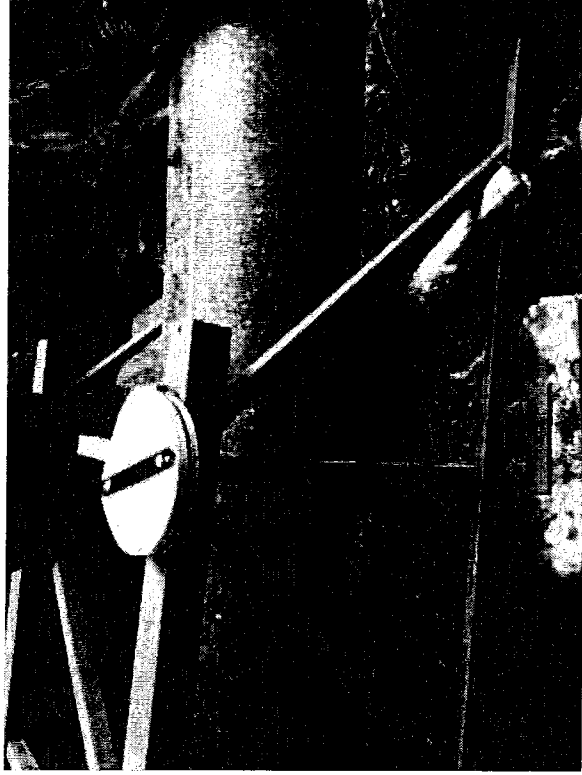
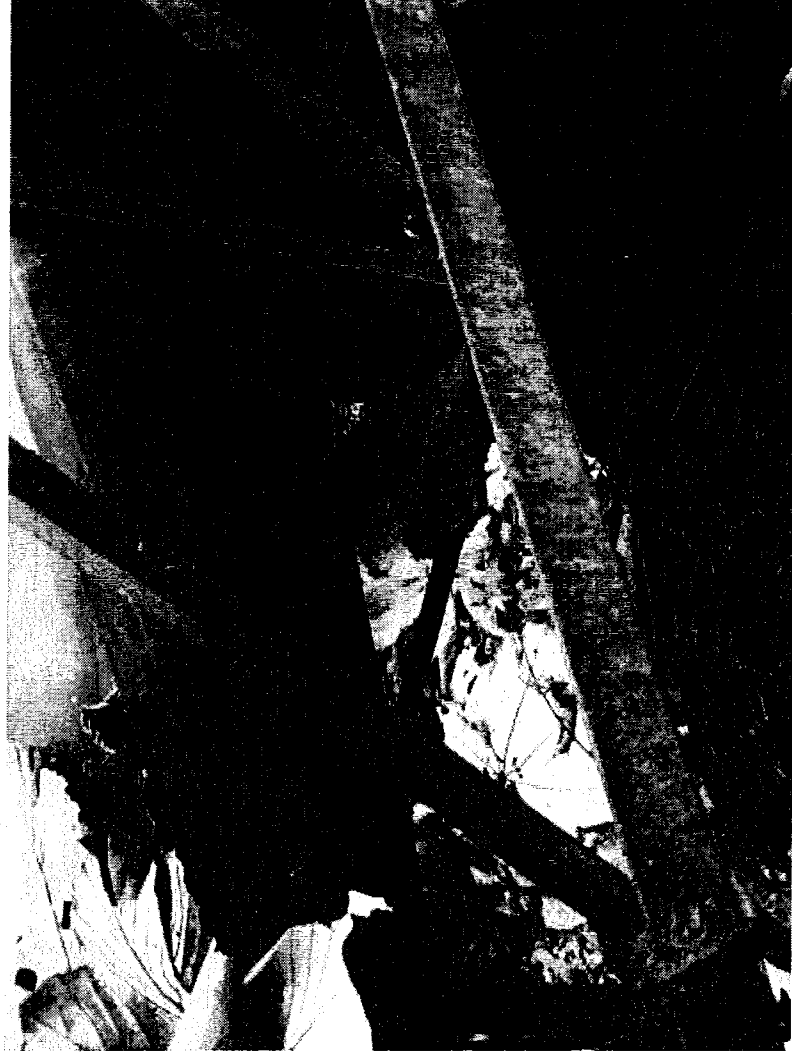
FOTOGRAFÍA 25. VIADUCTO NO. 9.

El mencionado viaducto tan solo posee tres (3) platinas de soporte para la tubería, cabe mencionar que según los planos de diseño, la platina de soporte de la tubería debe estar dispuesta cada 0.50 m.

El viaducto se encuentra debidamente pernado a los apoyos.

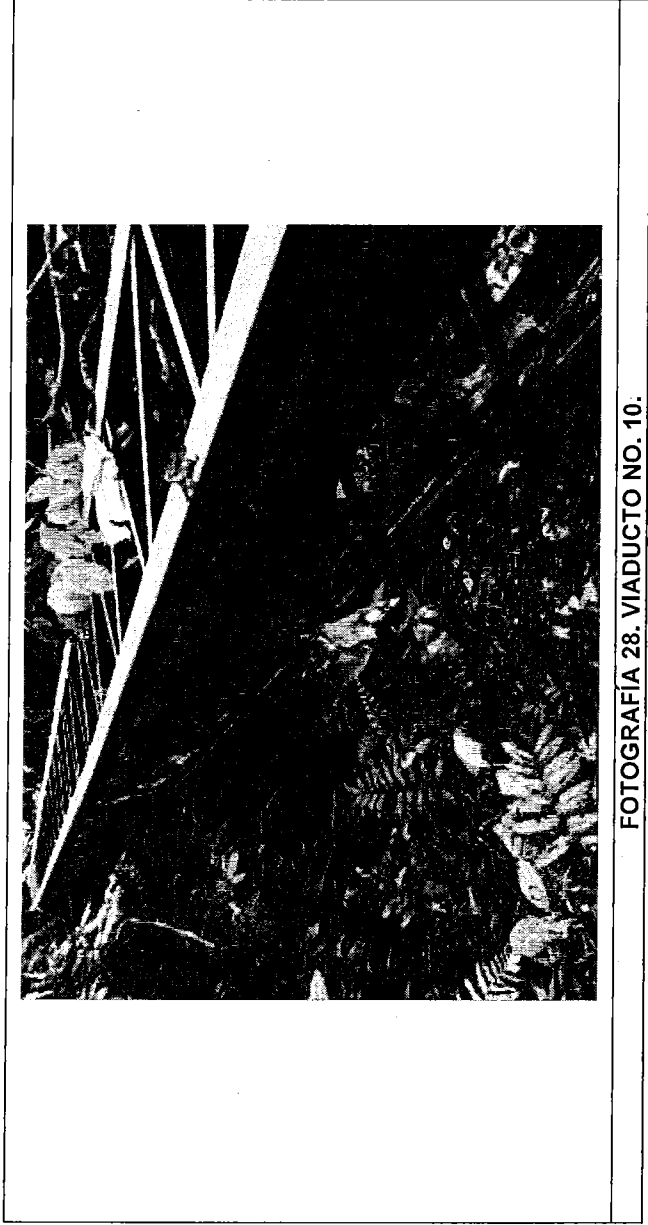
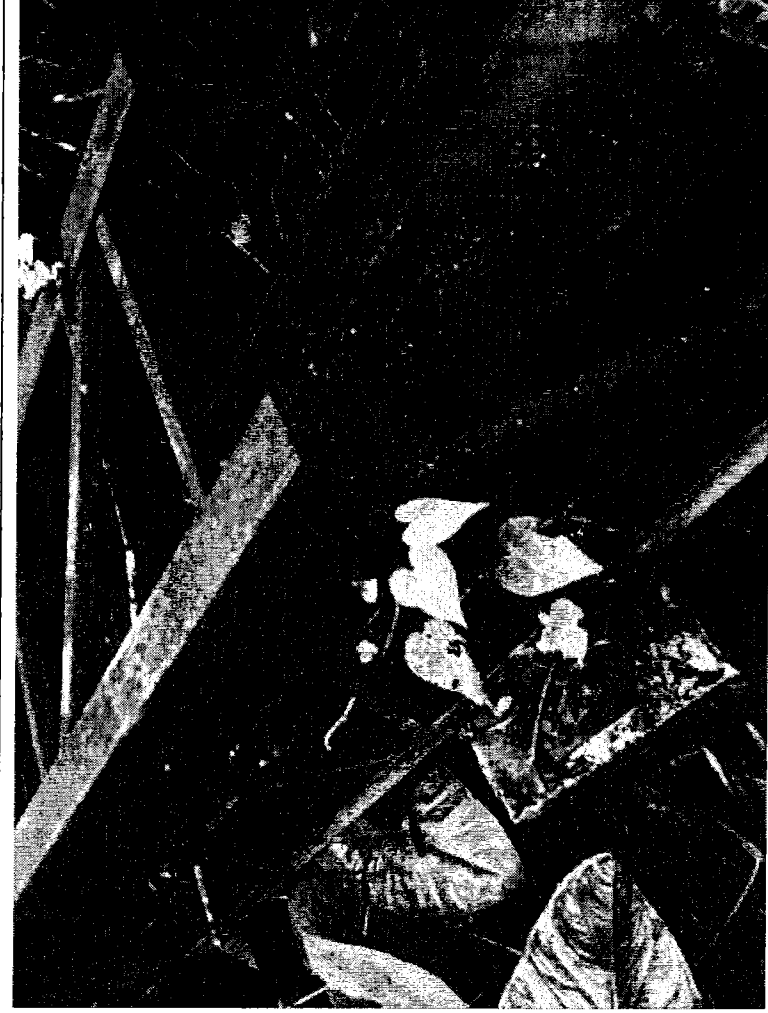
FOTOGRAFÍA 28. VIADUCTO NO. 10.

El mencionado viaducto tan solo posee tres (3) platinas de soporte para la tubería, cabe mencionar que según los planos de diseño, la platina de soporte de la tubería debe estar dispuesta cada 0.50 m.

El viaducto se encuentra debidamente pernado a los apoyos.

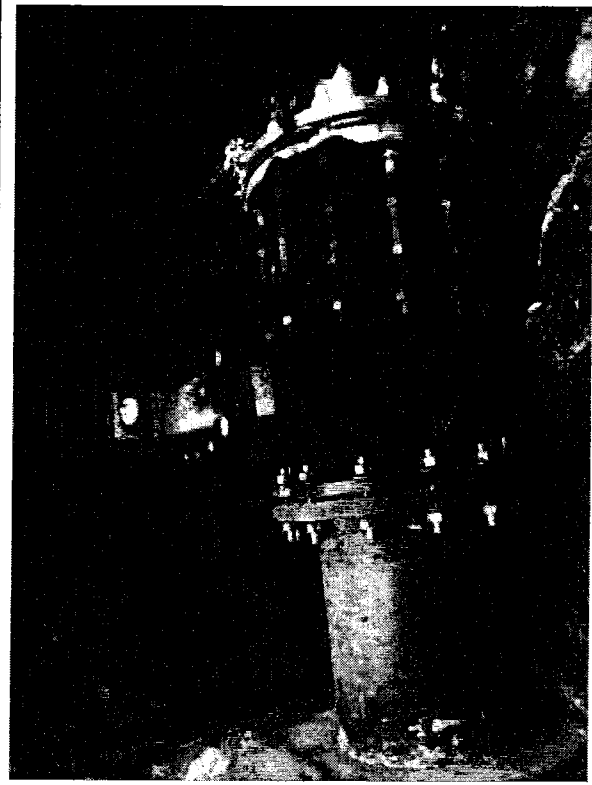
FOTOGRAFÍA 5. CONEXIÓN ENTRADA A DESARENADOR.

entrada del desarenador. El muro del cerramiento del desarenador se encuentra fracturado y sin anclarse a la tubería.

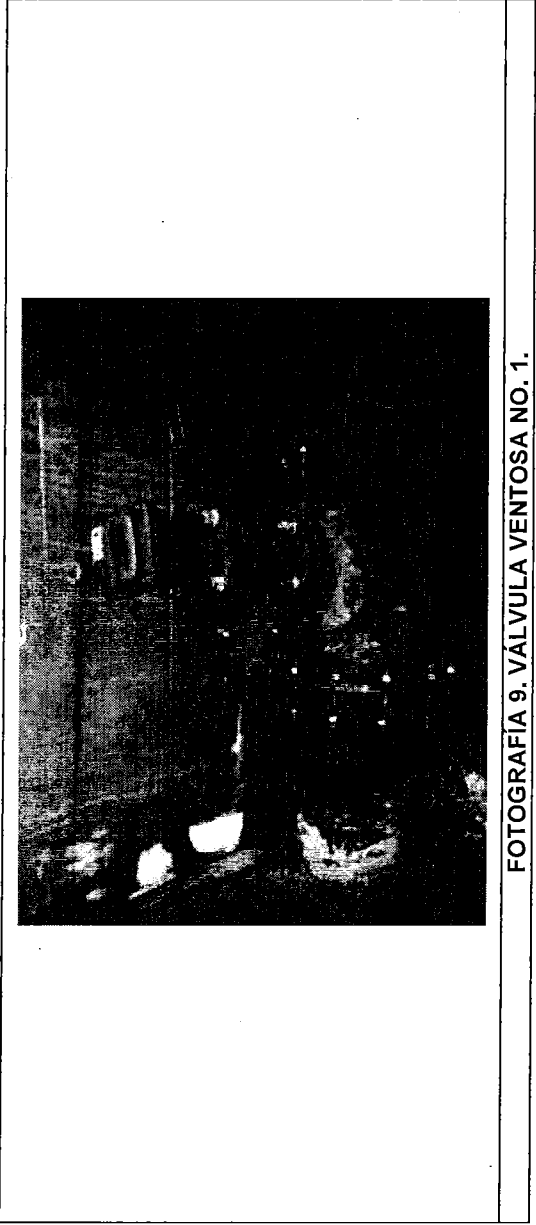
### 3.2.3 Válvula Ventosa No. 1

Se evidencia la instalación de una válvula de tipo ventosa de Ø12", con sus respectivos accesorios de conexión. La mencionada posee caja de protección en concreto, no obstante no se evidencia tapa de cierre para ésta.

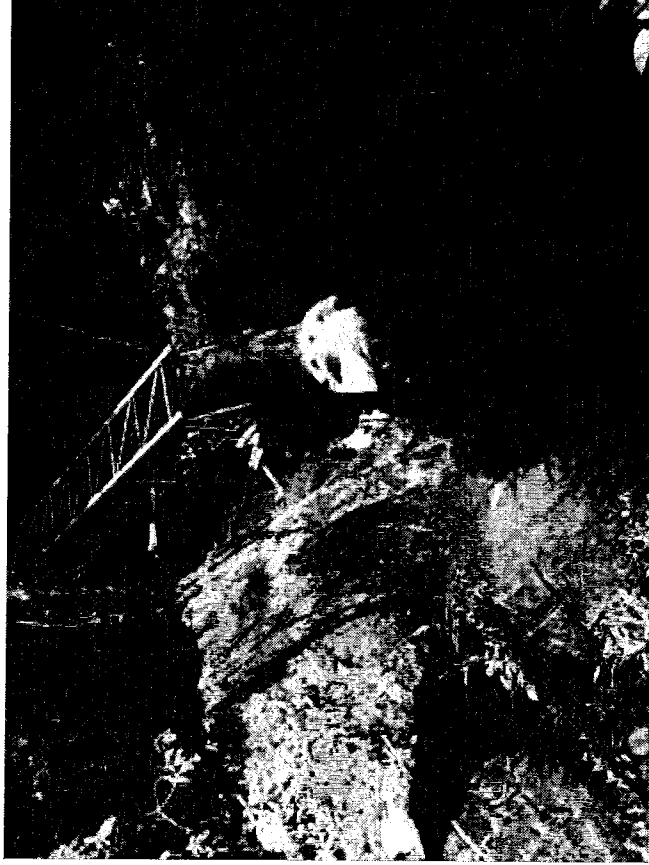
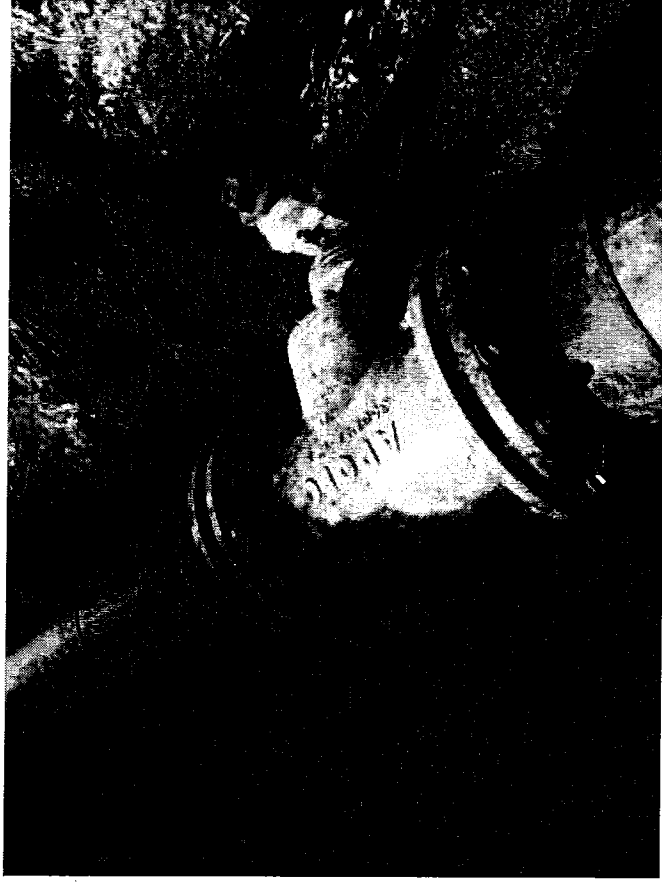
FOTOGRAFIA 10. VÁLVULA DE PURGA NO. 1.

Se evidencia la instalación de una válvula de tipo purga de Ø12", con sus respectivos accesorios de conexión, no obstante no se evidencia tubería de descarga de la Tee de derivación. La mencionada válvula no posee cámara de protección, estando apoyada directamente en el terreno.

La zanja de la tubería de la tubería adyacente se encuentra sin rellenar.
