| HALLAZGO ADMINISTRATIVO CON PRESUNTO ALCANCE DISCIPLINARIO | | Deficiente labor de supervisión contractual | |
| 13 | Tubería sin instalar en zanja, con lleno de material de porfícolita. | CONSORCIO LGO Y EQUIPO DE TRABAJO EAAR (INSPECTORES DE OBRA, RESIDENTES DE OBRA, OBREROS Y SUPERVISORES DEL CONTRATO) | La Empresa acueducto de tribunas realizó instalación de tubería en la base de la zanja lo que distorsiona la calidad técnica de la instalación de tubería PEAD de 315 mm. Se observa que a pesar de haberse pagado todo el contrato, hay tubería sin instalar. |

| HALLAZGO ADMINISTRATIVO CON PRESUNTO ALCANCE DISCIPLINARIO | |
|---|---|
| CONTRATO N° EAAR-006-2018 FERRETERÍA LOS TUBOS S.A.S. | |
| CONTRATO Selección Abreviada de menor cuantía N° SAMC-EAAR-01-2019 CONSORCIO LGO | |

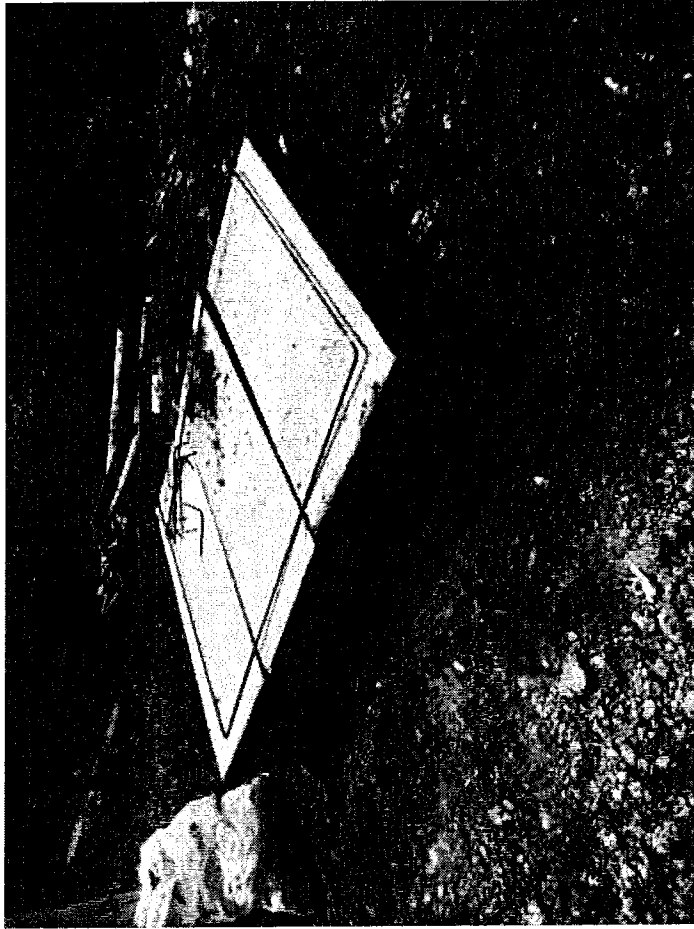
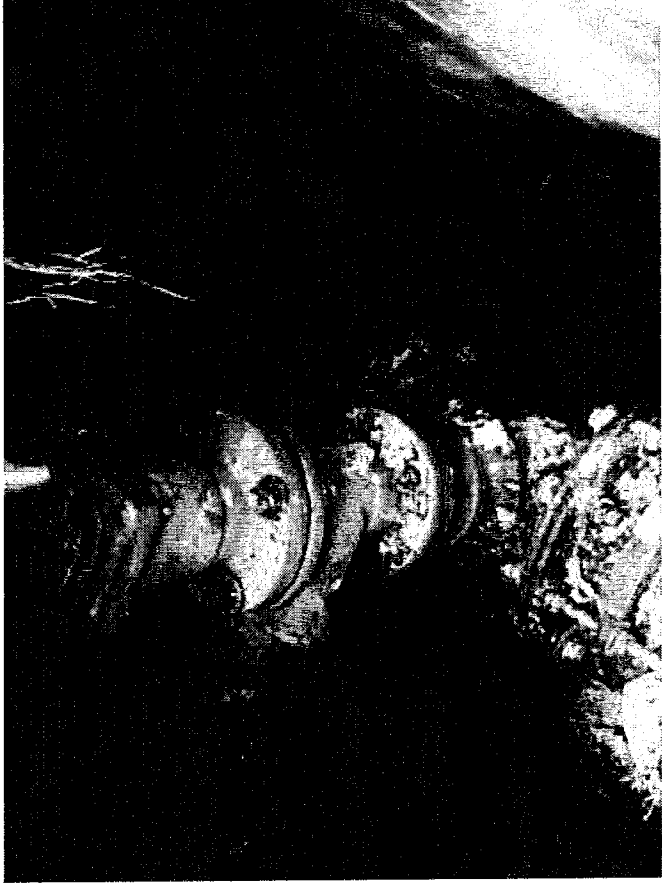
FOTOGRAFIA 35. VALVULA VENTOSA NO. 6.

Se evidencia la instalación de una válvula de tipo ventosa de Ø12", con sus respectivos accesorios de conexión. La mencionada posee caja de protección en concreto incluyendo una tapa de tres (3) módulos en concreto, la cual se considera poco practica y operable, ya que es demasiado robusta y adicionalmente, no posee manijas para su operación.

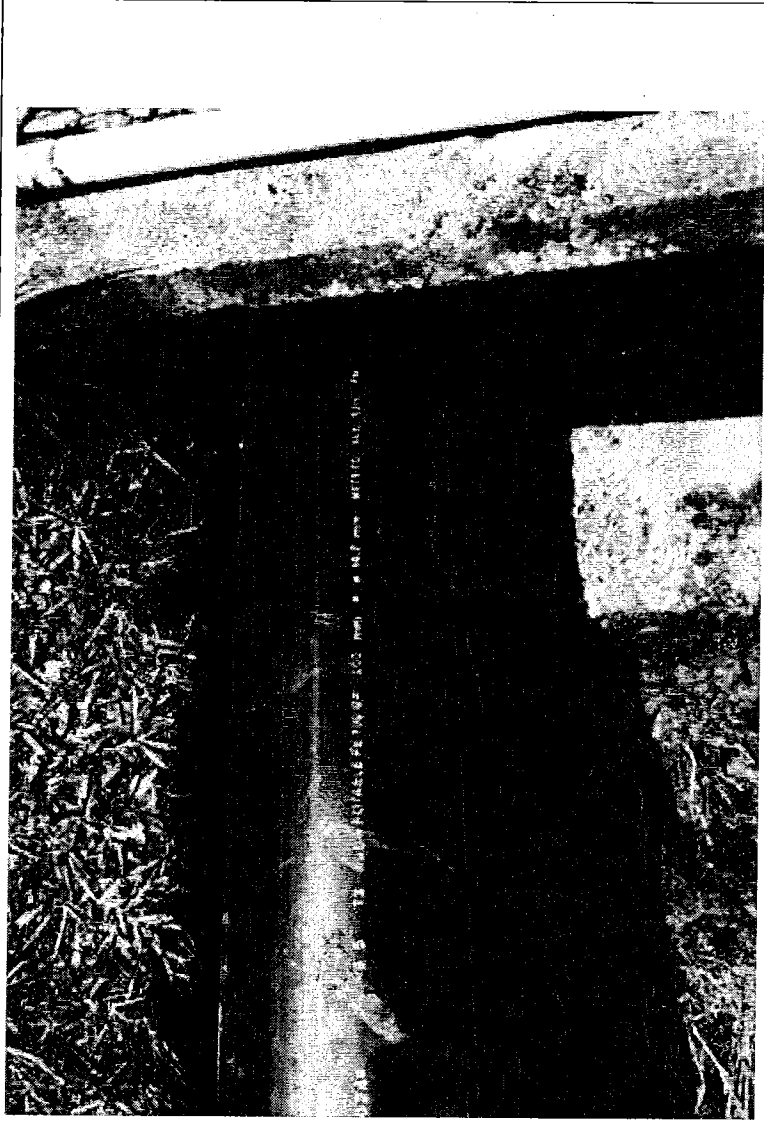
FOTOGRAFÍA 37. TUBERÍA DE ADUCCIÓN (DESARENADOR – PTAP).

Se evidencia conexión con la Planta de Tratamiento de Agua Potable mediante una Tee Reducida de Ø12" x 8". También se instaló una válvula de compuerta de Ø8" con sus respectivos accesorios de conexión.
