RADICADO: 76001-3103-001-2022-00112-00

| INFORME EJECUTIVO –FPJ-3- | | | | | | | |

1. HOMICIDIO CULPOSO EN ACCIDENTE DE TRANSITO

Informe técnico pericial de investigación y análisis de accidente de tránsito 760016000193201911744

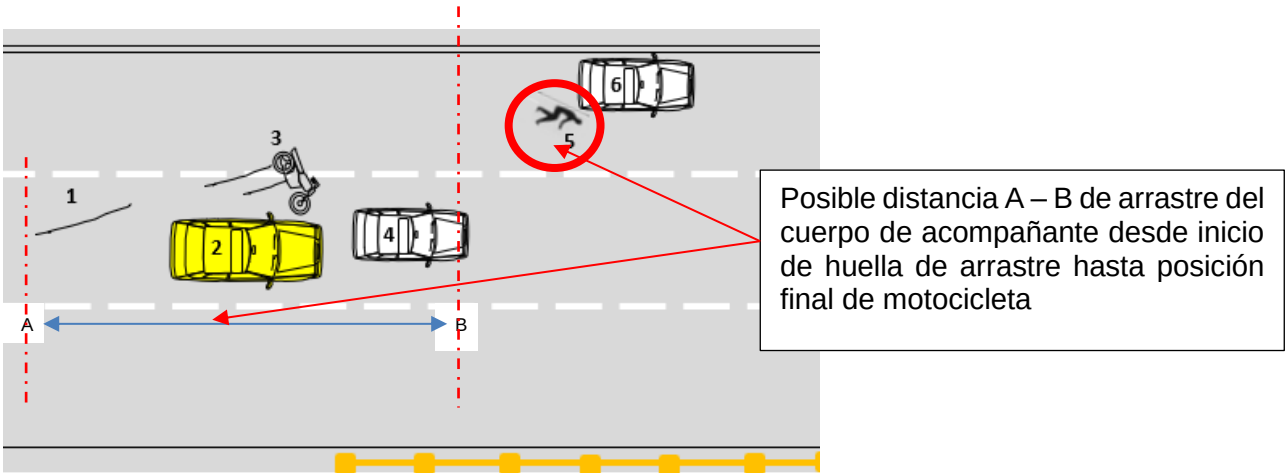
Plano 3 del lugar de los hechos representación esquemática del cuerpo de la victima

Plano del lugar de los hechos, ampliado en la zona de la posición final del cuerpo del victima sobre la calzada de rodamiento A. Inicio huella frenada B posición final del cuerpo.

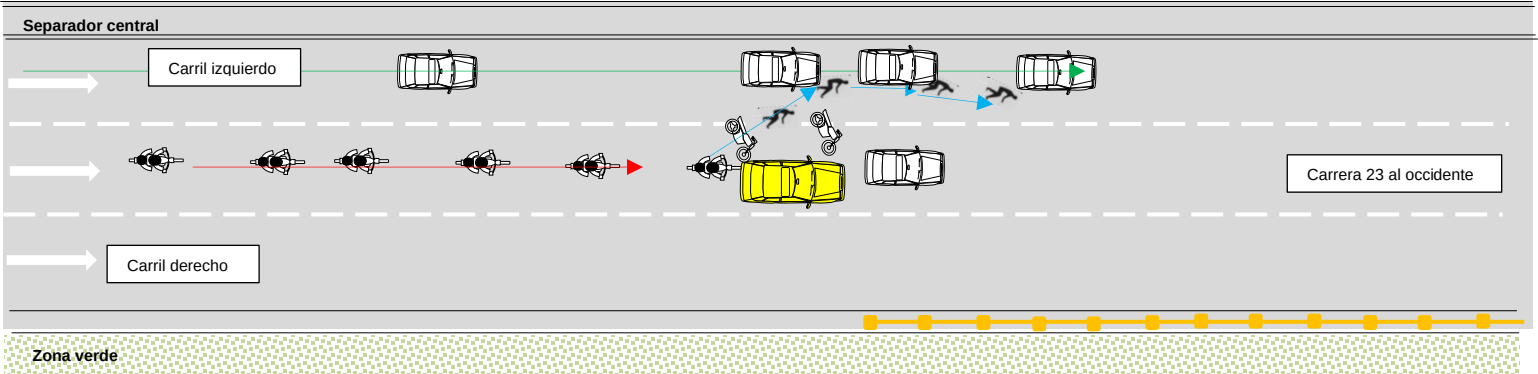
Plano 6 representación esquemática y relativa de movimiento de la acompañante de motocicleta

Motocicleta se desplaza por carril central de la carrera 23 sentido al occidente con una acompañante en su motocicleta, seguidamente impacta a automóvil tipo taxi en la zona posterior lateral izquierda zona del bómper trasero que se encuentra en el mismo carril de trayectoria de la motocicleta ( carril central), en el momento del contacto y por efecto de la velocidad y trayectoria la motocicleta se gira a su izquierda en volcamiento lateral saliendo a su vez de la posición trasera su acompañante que se desplaza en la parte posterior de la motocicleta cayendo a la superficie de rodamiento en el carril de la izquierda siendo impactada por al automóvil de placa GLS-650 que se desplaza por esta trayectoria dentro de su carril

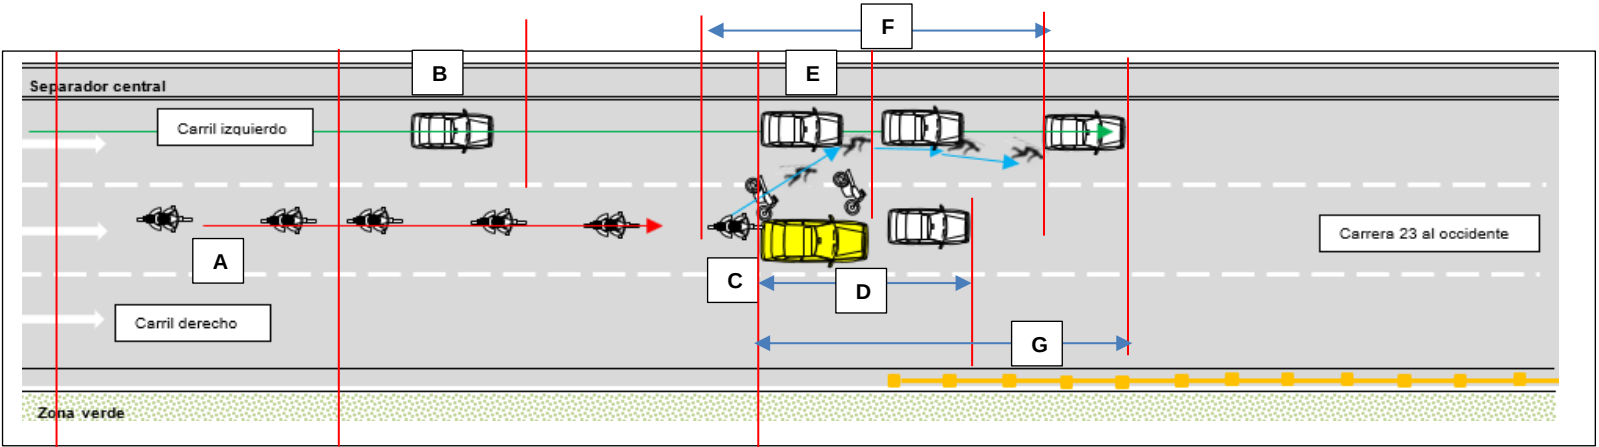
Plano 7 representación esquemática y relativa de movimiento de motocicleta, acompañante y vehículos GLS-650

- A Posición de motocicleta sobre calzada carril central en movimiento
- B Posición de automóvil GLS-650 sobre calzada carril izquierdo
- C Posición de impacto de motocicleta sobre vehículo estacionado
- D Posición de vehículo tipo taxi y automóvil particular detenido por accidente de tránsito en carril central de la carrera 23
- E Desplazamiento de motocicleta después del impacto con taxi
- F Desplazamiento del cuerpo de acompañante desde el momento de caída de motocicleta hasta posición final con arrastre sobe calzada
- G Posición de vehículo GLS-650 desde posible impacto con acompañante de motocicleta que cae a la superficie de rodadura hasta posición final

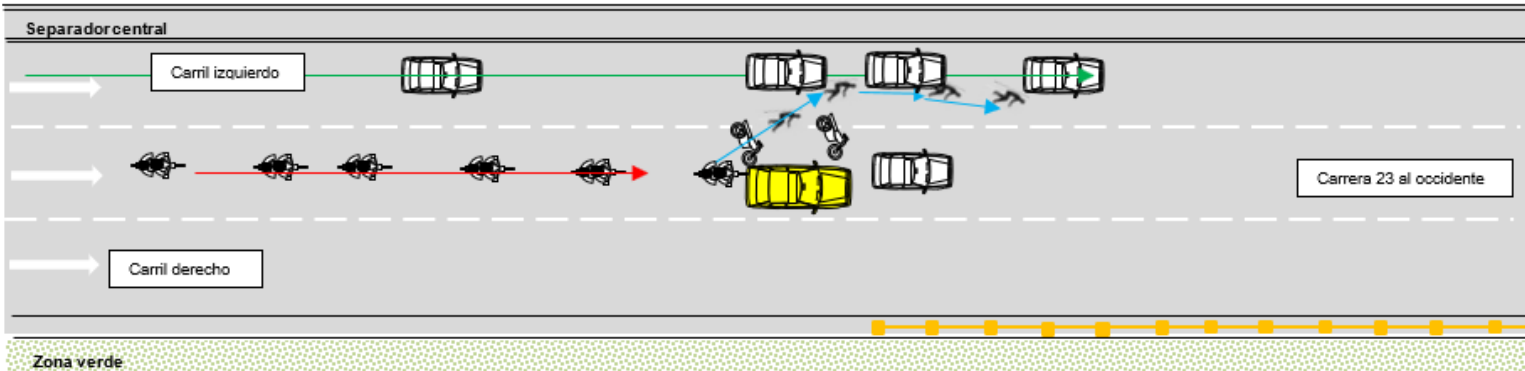
Plano 7 representación esquemática y relativa de movimiento de motocicleta,

Los rodantes se desplazan sobre la calzada carrera 23 sentido al occidente, información contenida en el web share y álbum fotográfico. El vehículo No. 1 y 3 se encuentra en movimiento y desplazamiento normal sobre vía, motocicleta detrás del taxi y de manera intempestiva impacta al taxi que se encuentra detenido y delante de este. MOTOCICLISTA DE DESPLAZA CON UNA ACOMPAÑANTE QUE EN EL MOMENTO DEL ACCIDENTE Y CONTACTO CON EL TAXI LA MOTOCICLETA CAE EN VOLCAMIENTO LATERAL CAYENDO SU ACOMPAÑANTE AL CARRIL DE LA IZQUIERDA POR DONDE SE DESPLAZA EN ESE MOMENTO EL AUTOMOVIL DE SERVICIO PARTICULAR

Representación esquemática y relativa de colisión, motocicleta impacta a taxi en la zona posterior saliendo su acompañante al carril izquierdo de desplazamiento del auto particular

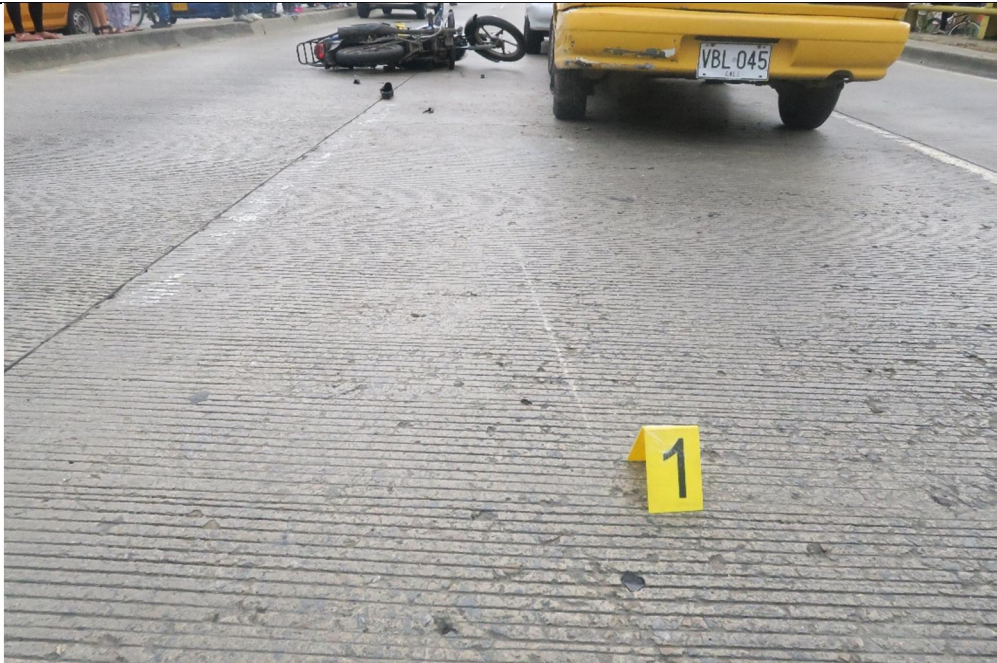
**IMAGEN No. 15**  
Fijación fotográfica de la escena tomada en sentido oriente occidente sobre el carril central de la carrera 23, la cual consta de tres carriles. Se observa una huella de arrastre metálica que por sus características coincide con la trayectoria y posición final de la motocicleta de placas NZJ52B, la cual es marcada como evidencia No 1

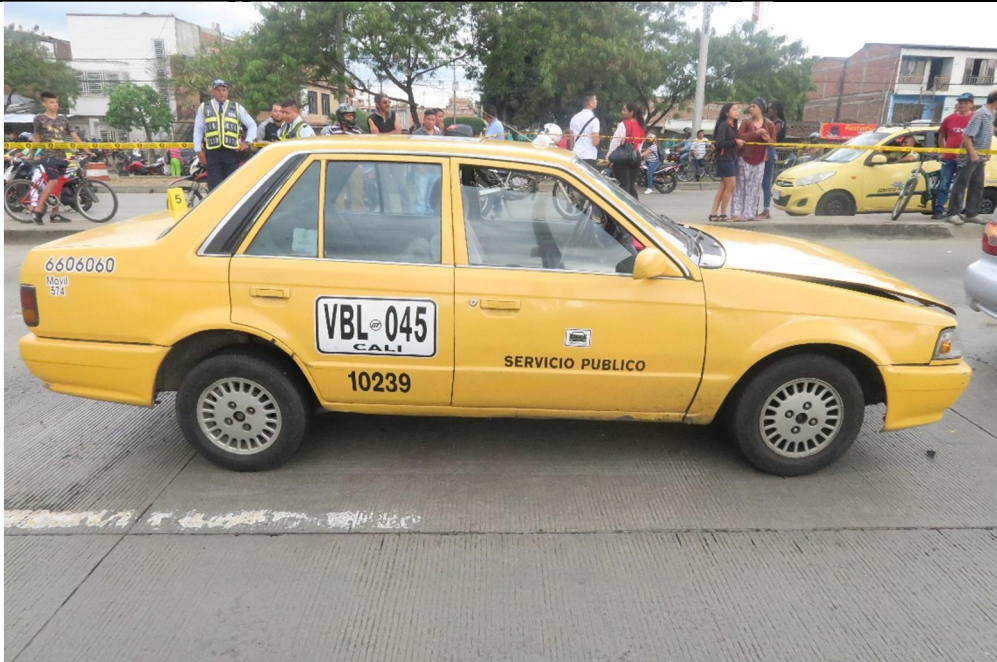
**IMAGEN No. 19**  
Fijación fotográfica primer plano de la escena tomada en sentido norte sur, del vehículo tipo taxi de placas VBL045, el cual había colisionado con el vehículo de placas CFH328 los cuales se encontraban en el carril central en la vía la cual consta de tres carriles

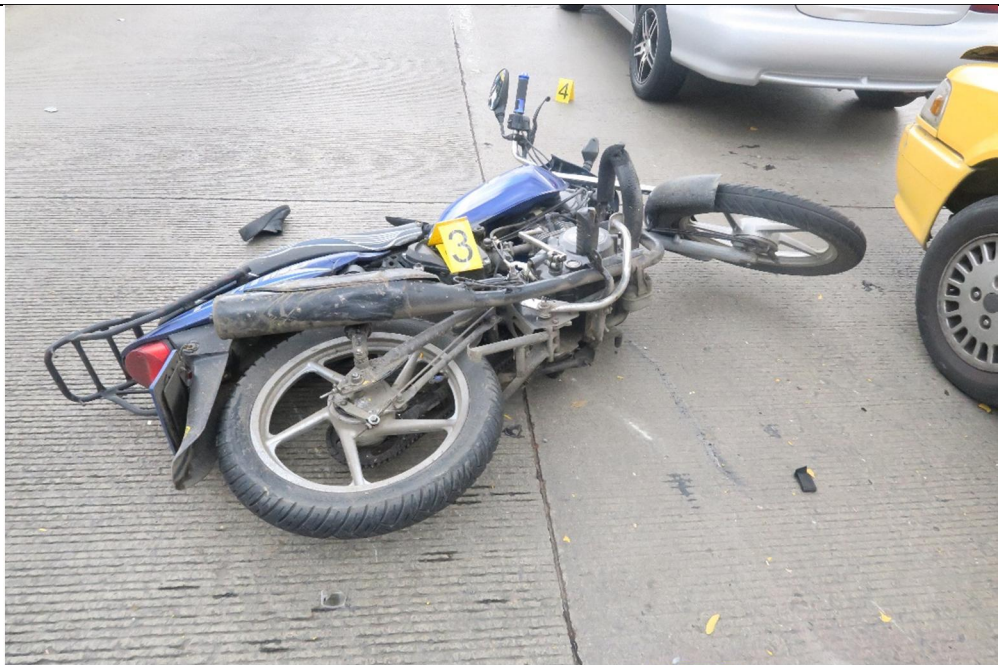
Fijación fotográfica primer plano de la escena, tomada en sentido oriente occidente se observa la motocicleta de placas NZJ52B, con volcamiento lateral izquierdo, marcada como evidencia No 3.

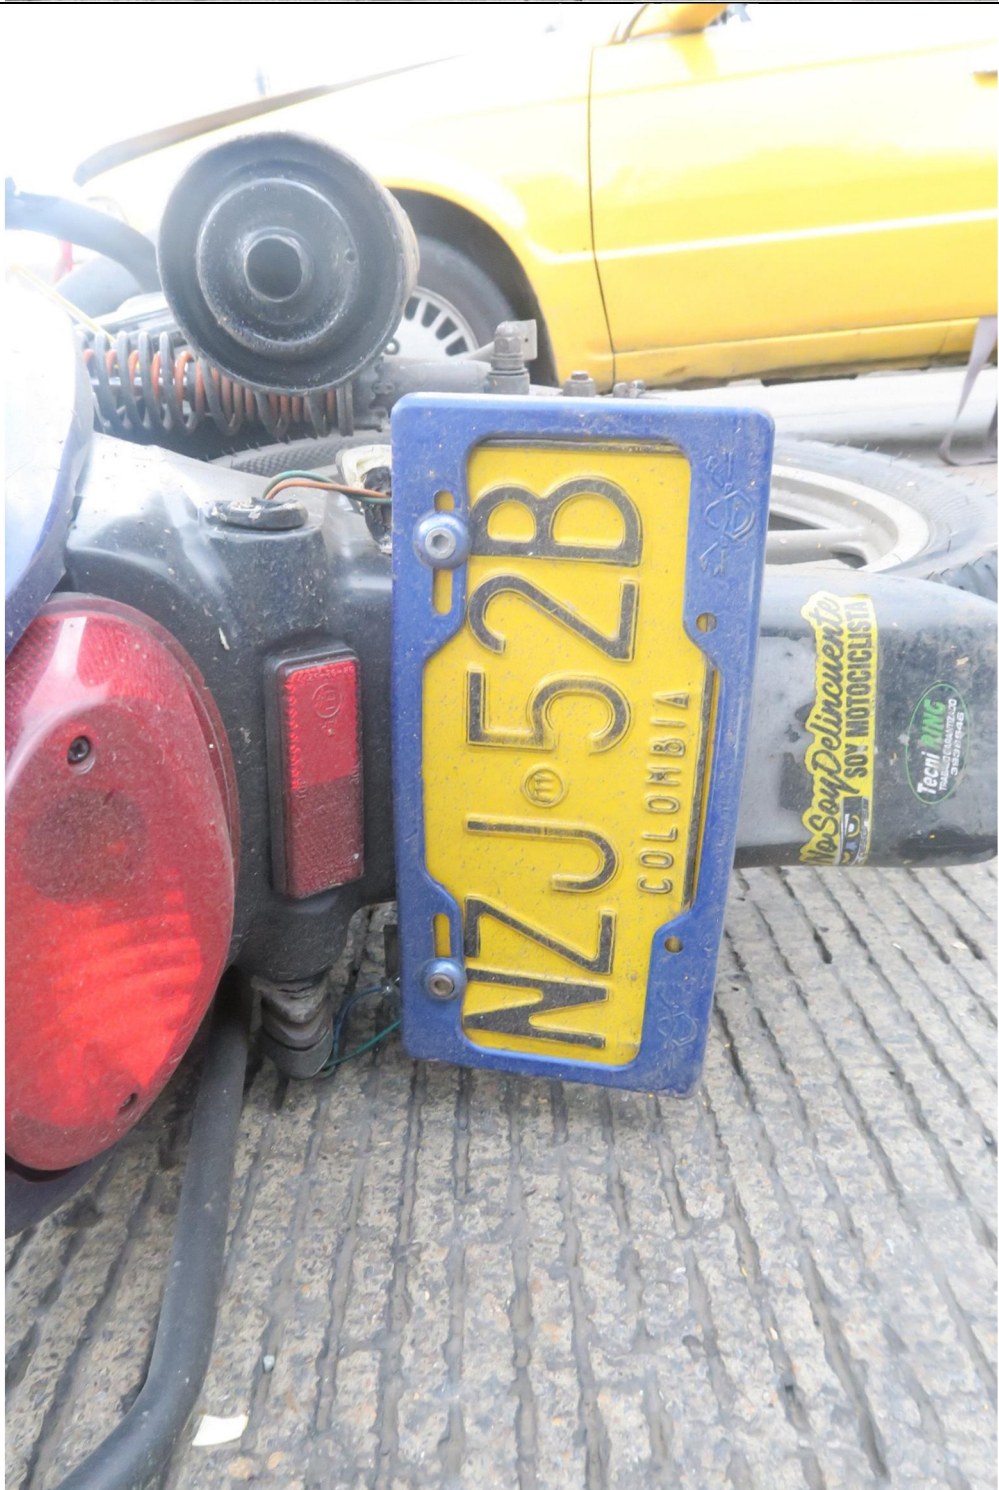
Fijación fotográfica primerísimo plano de la escena tomada en sentido sur norte de la motocicleta de placas NZJ52B, la cual se encuentra con volcamiento lateral izquierdo.

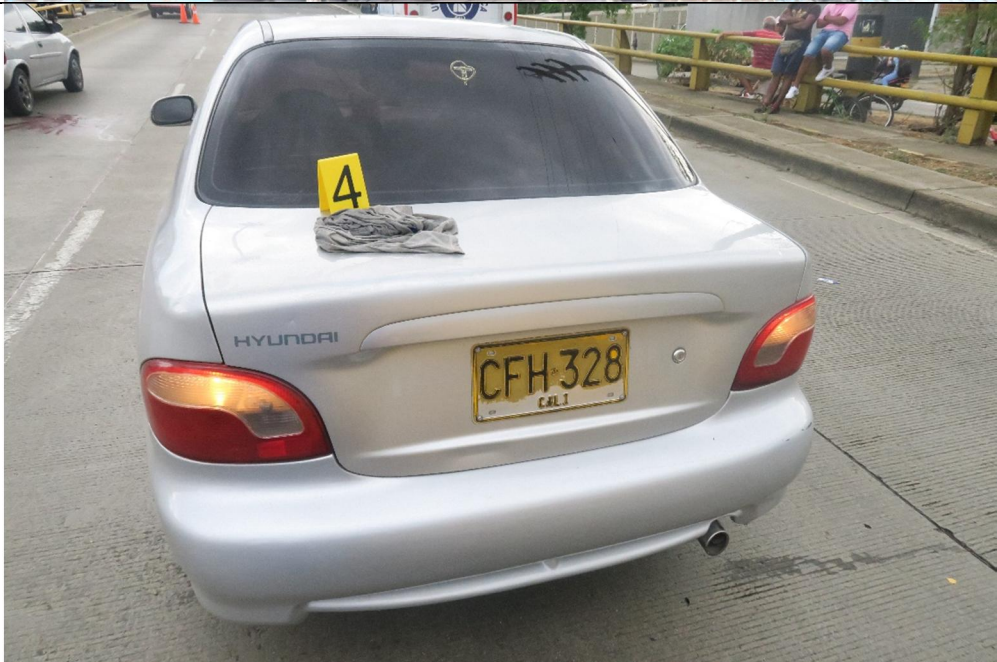
**IMAGEN No. 30**  
Fijación fotográfica primer plano de la escena tomada en sentido oriente occidente del vehículo, automóvil de placas CFH328, marcado como evidencia No 4 el cual se encontró en el carril central, ya que sufrió una colisión inicial con el vehículo tipo taxi y que es anterior al impacto que sucede después entre este último y la motocicleta; razón por la cual, a pesar de estar en este formato no es incluido como EMP y EF del homicidio.

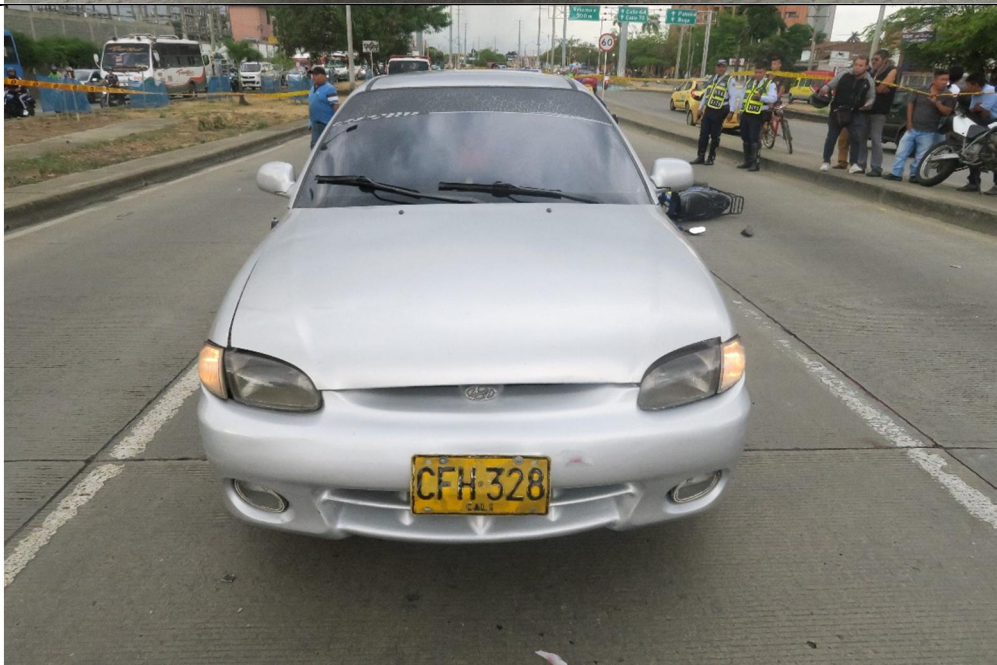
**IMAGEN No. 31**  
Fijación fotográfica primer plano de la escena tomada en sentido occidente oriente del vehículo de placas CFH328, el cual colisiono anteriormente al siniestro, con el vehículo de placas VBL045.

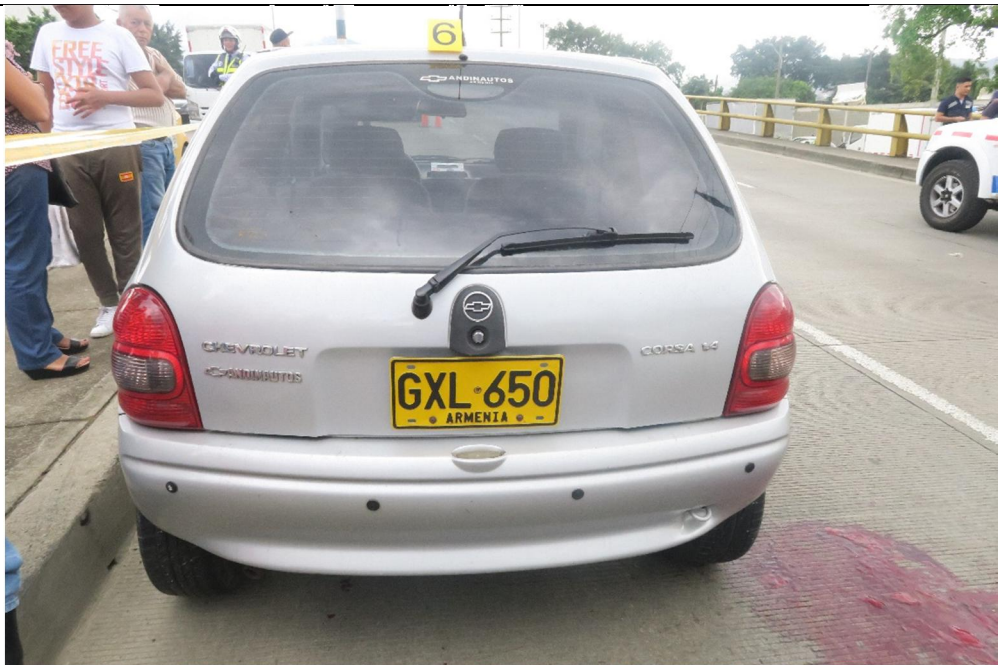
**IMAGEN No. 35**  
Fijación fotográfica primer plano de la escena tomada en sentido oriente- occidente del vehículo de placas GXL650, el cual se desplazaba por el carril izquierdo en el momento del siniestro y que arrolló a la víctima cuando esta cae de la motocicleta una vez colisiona con el vehículo tipo taxi.
