INFORME TÉCNICO - PERICIAL DE RECONSTRUCCIÓN FORENSE DE ACCIDENTE DE TRÁNSITO R. A. T[®] 2

VEHÍCULO No. 1: CAMIÓN, CHEVROLET NPR, modelo 2008, color blanco arco bicapa,
placa **XYK 031**.

VEHÍCULO No. 2: MOTOCICLETA, YAMAHA XTZ 125, modelo 2019, color negro rojo gris,
placa **VWO40E**.

INFORME No. 220932611

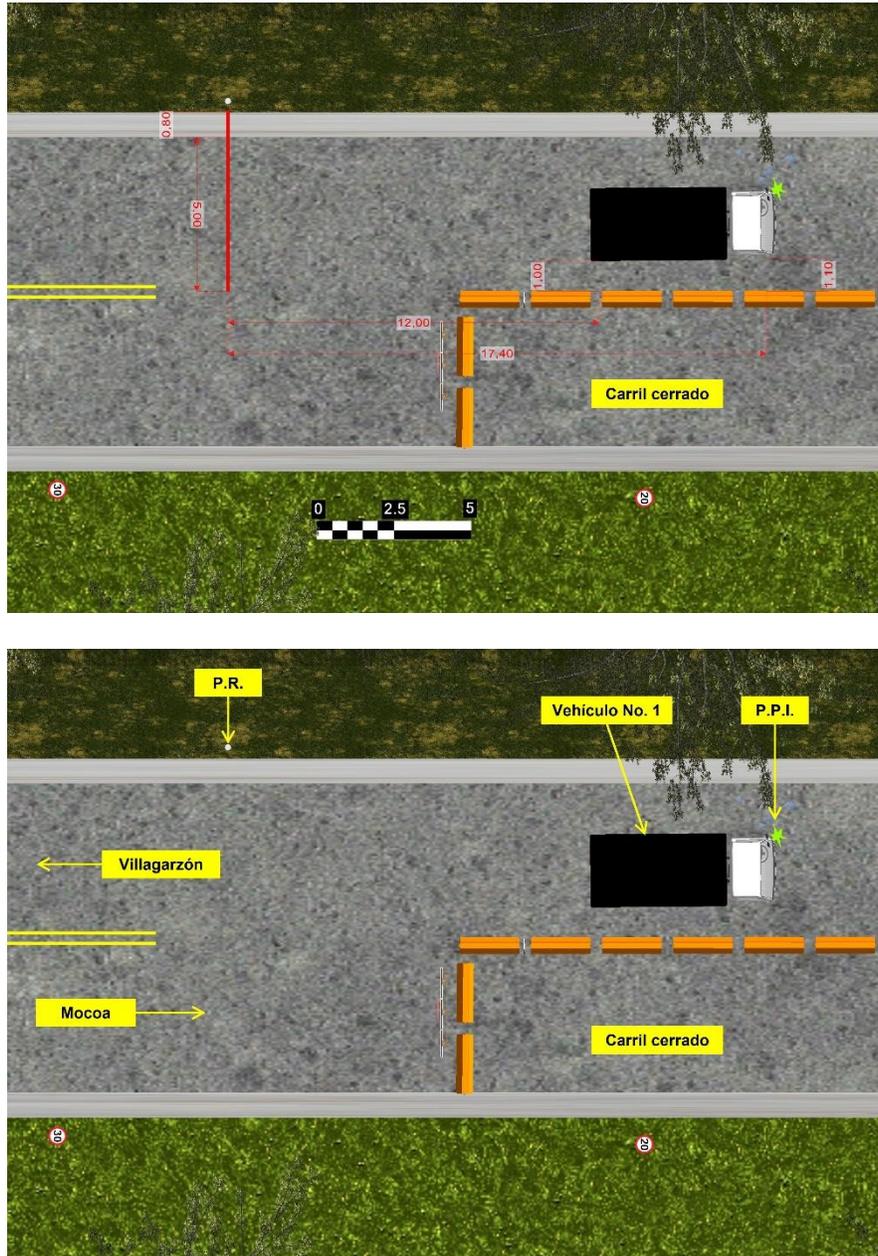
Imagen No.14: En estas imágenes se observan la vista en planta del bosquejo topográfico realizado a escala del lugar, elaborado en TRIMBLE FORENSICS REVEAL, en las que se muestra la ubicación del vehículo No. 1 y el P.P.I. acotados y diagramados por la autoridad en el croquis. Debe tenerse en cuenta que el cierre del carril con las barreras plásticas y las señales no estaban acotadas.

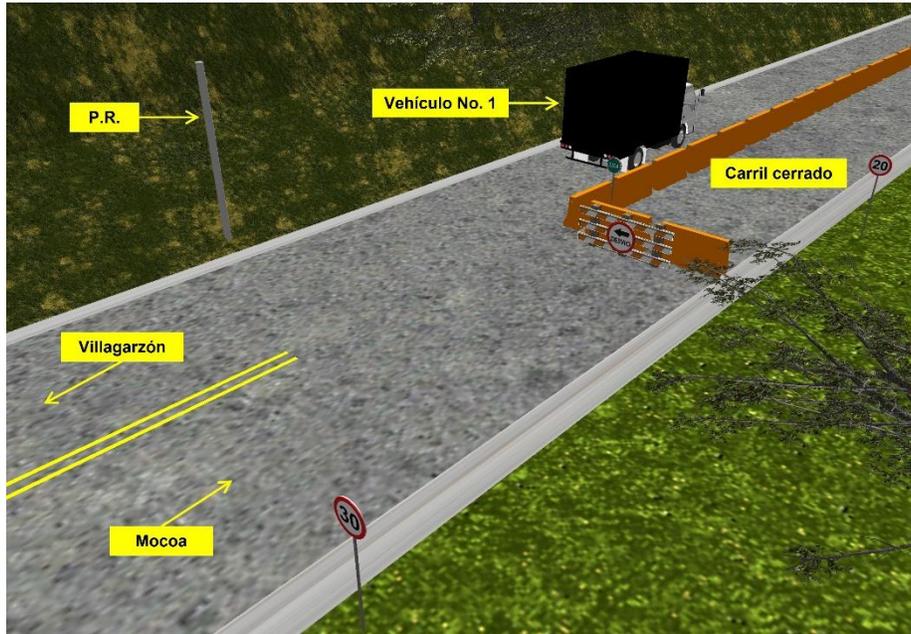
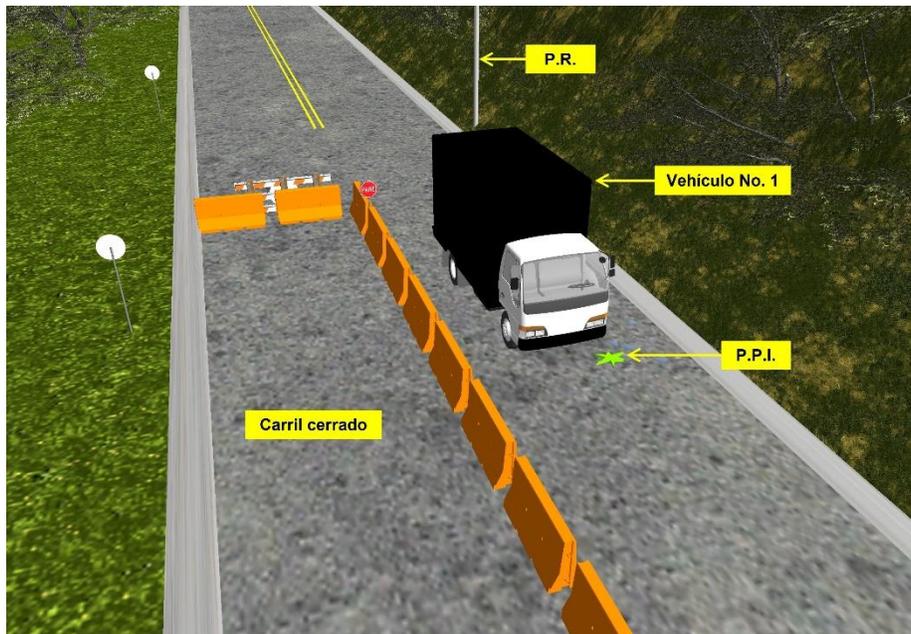
Imagen No.15: En estas imágenes se observan dos vistas en 3D del bosquejo topográfico realizado a escala del lugar, elaborado en TRIMBLE FORENSICS REVEAL, en las que se muestra la ubicación del vehículo No. 1 y el P.P.I. acotados y diagramados por la autoridad en el croquis. Debe tenerse en cuenta que el cierre del carril con las barreras plásticas y las señales no estaban acotadas.

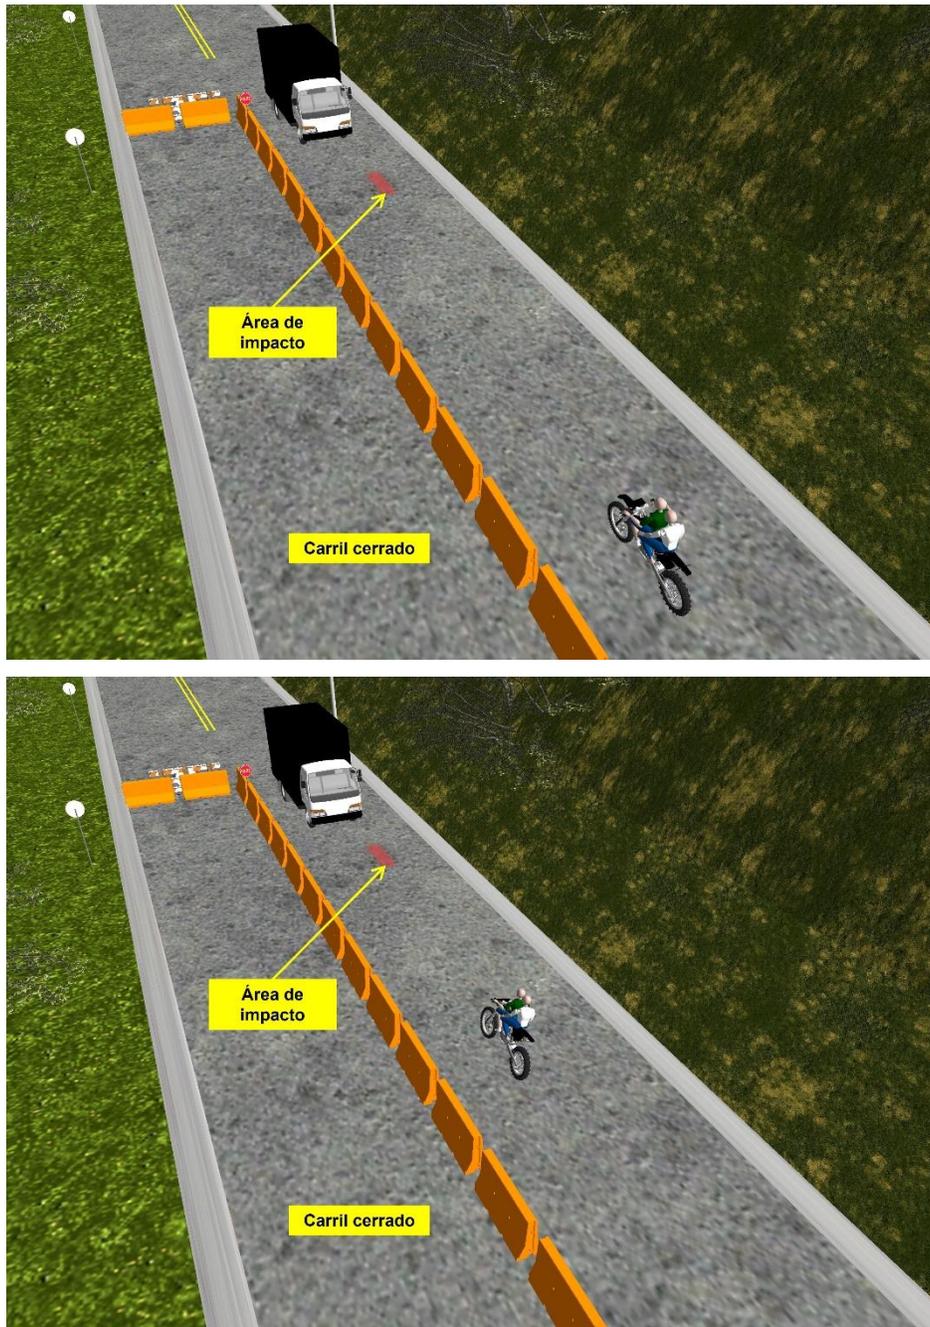
Imagen No. 24: En esta imagen se observa en vista en 3D, las trayectorias previas al impacto establecidas para el evento y el área de impacto. La ubicación de los vehículos en la imagen superior es aproximadamente a 1,5 segundos antes de la colisión y la inferior a 1,0 segundos antes.

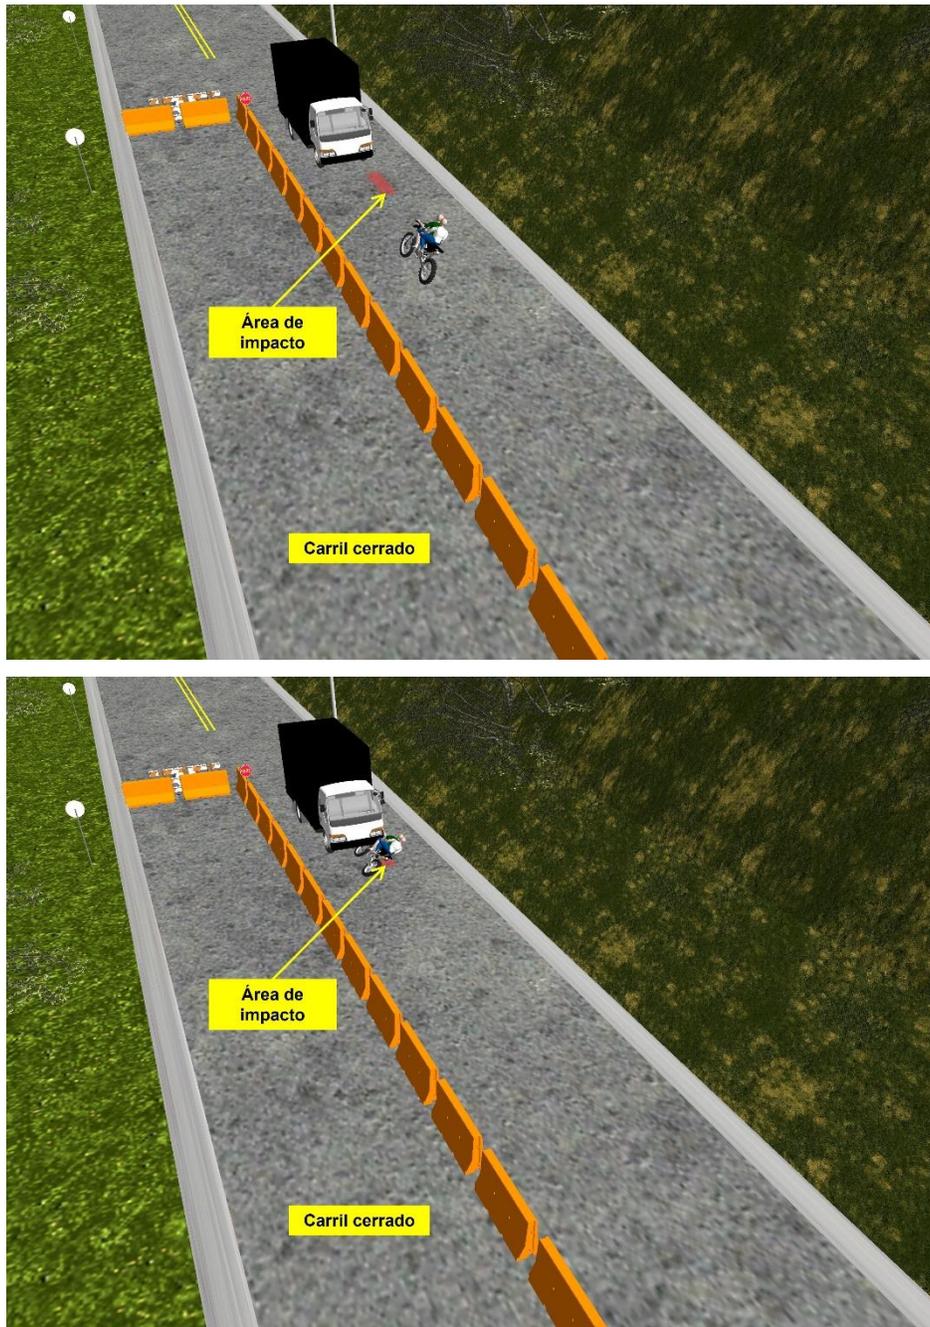
Imagen No. 25: En esta imagen se observa en vista en 3D, las trayectorias previas al impacto establecidas para el evento y el área de impacto. La ubicación de los vehículos en la imagen superior es aproximadamente a 0,5 segundos antes de la colisión y la inferior es en el impacto.
