INFORME TÉCNICO - PERICIAL DE RECONSTRUCCIÓN DE ACCIDENTE DE TRÁNSITO R. A. T[®] 2

VEHÍCULO No. 1: CAMIÓN, INTERNATIONAL 4300, modelo 2008, color AZUL, placa VEO 291.

VEHÍCULO No. 2: CAMIONETA, JAC HFC1040KN, modelo 2016, color BLANCO, placa WNL 749.

INFORME No. 220732436 - A

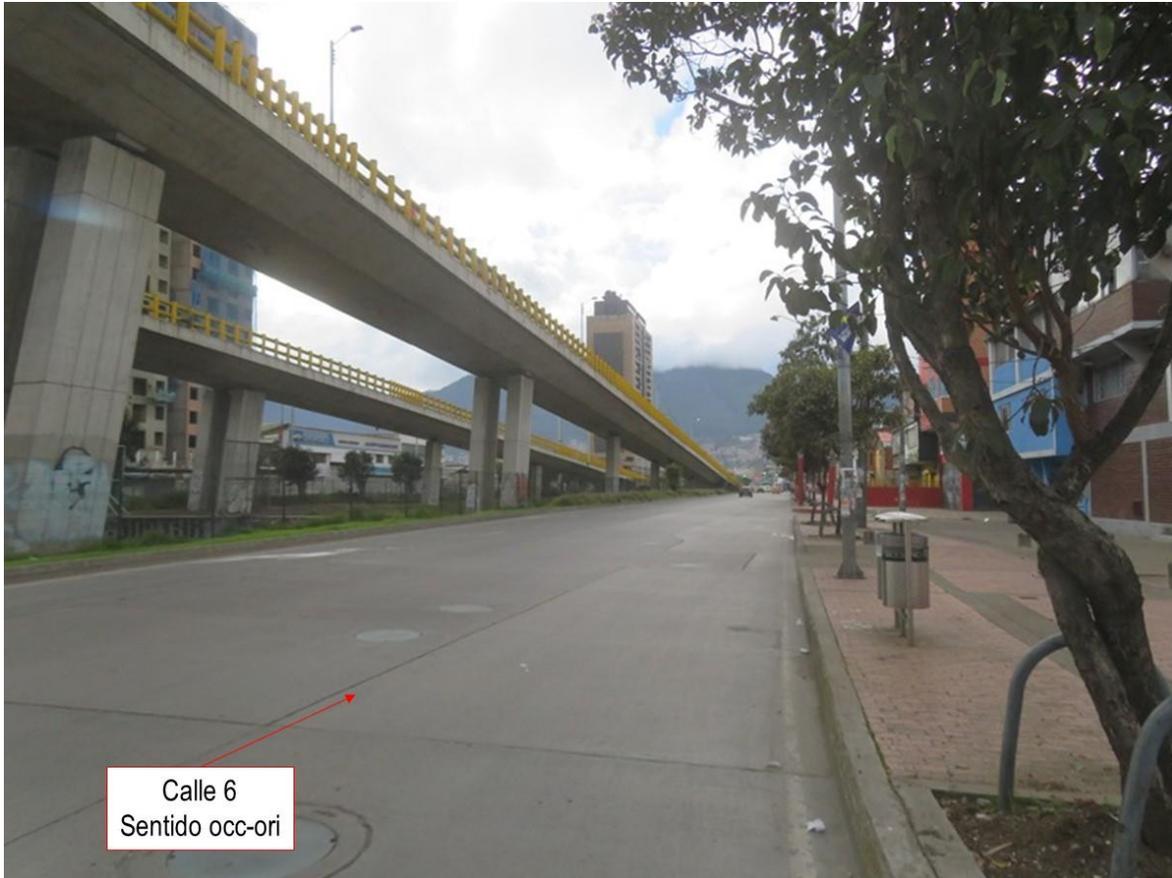
Fotografía No.1 Panorámica: Se observa la calle 6 en sentido occidente- oriente a la altura de la carrera 29 en aproximación al lugar donde se presentaron los hechos, donde se observan las características generales del tramo de vía, morfología, estado, demarcación y señalización. Sentido en el cual se desplazaban los vehículos involucrados.

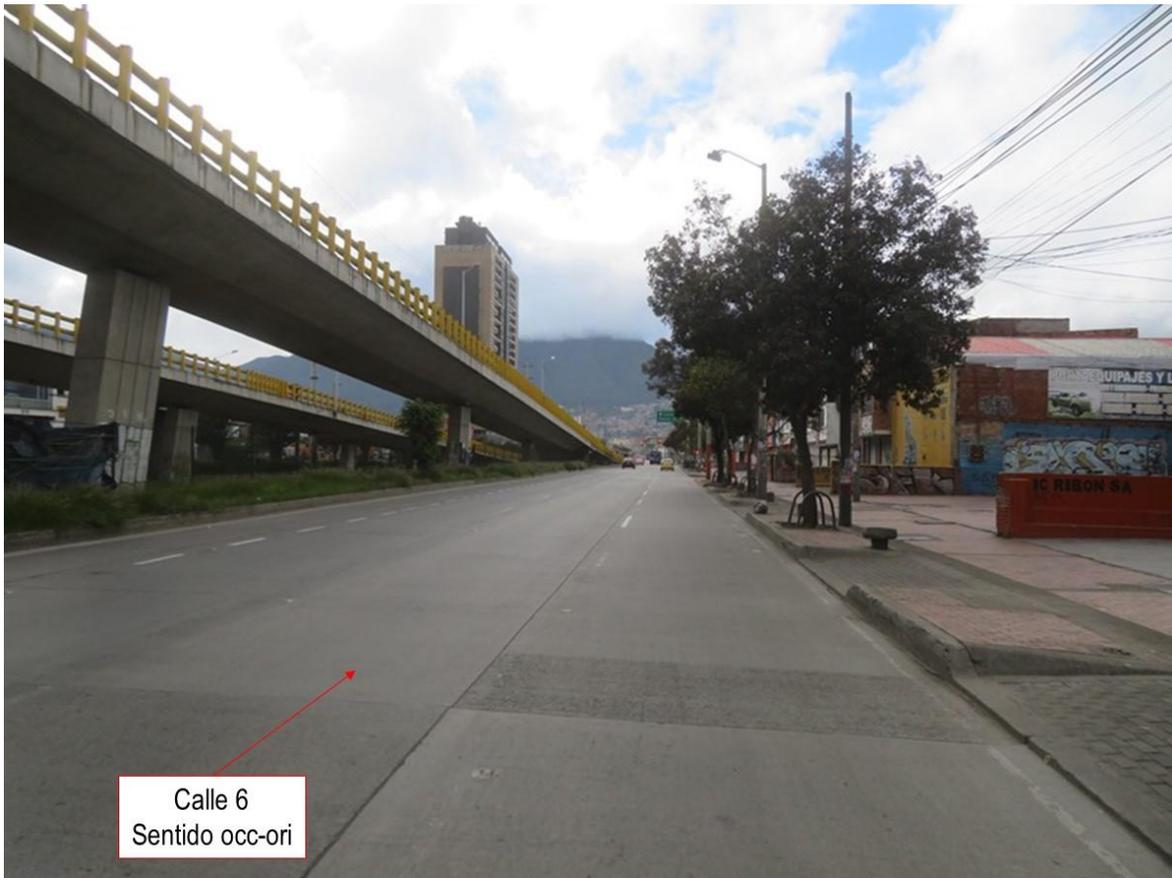
Calle 6
Sentido occ-ori

Fotografía No.2 Panorámica: Se observa la calle 6 en sentido occidente- oriente a la altura de la carrera 29 en aproximación al lugar donde se presentaron los hechos, donde se observan las características generales del tramo de vía, morfología, estado, demarcación y señalización. Sentido en el cual se desplazaban los vehículos involucrados.

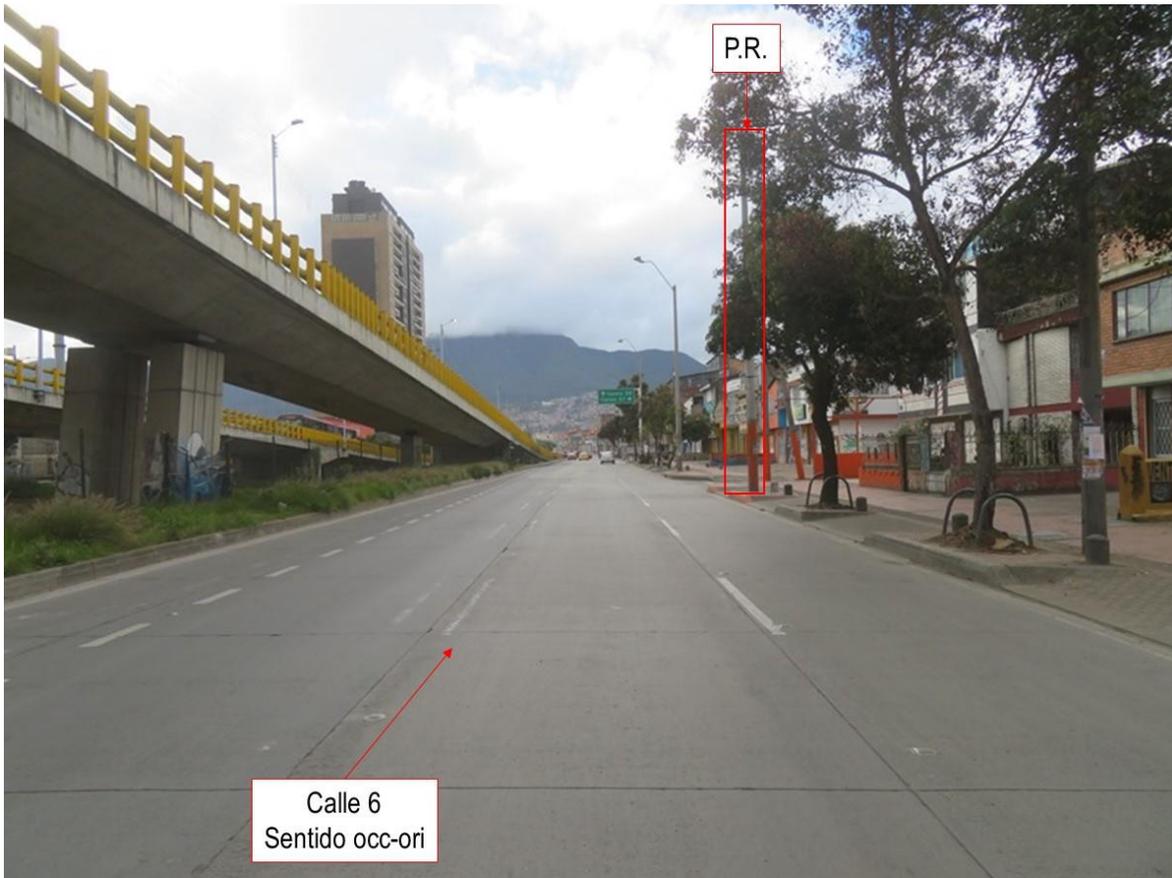
Fotografía No.3 Panorámica: Se observa la calle 6 en sentido occidente- oriente a la altura de la carrera 28a lugar donde se presentaron los hechos, donde se observan las características generales del tramo de vía, morfología, estado, demarcación y señalización. Sentido en el cual se desplazaban los vehículos involucrados.

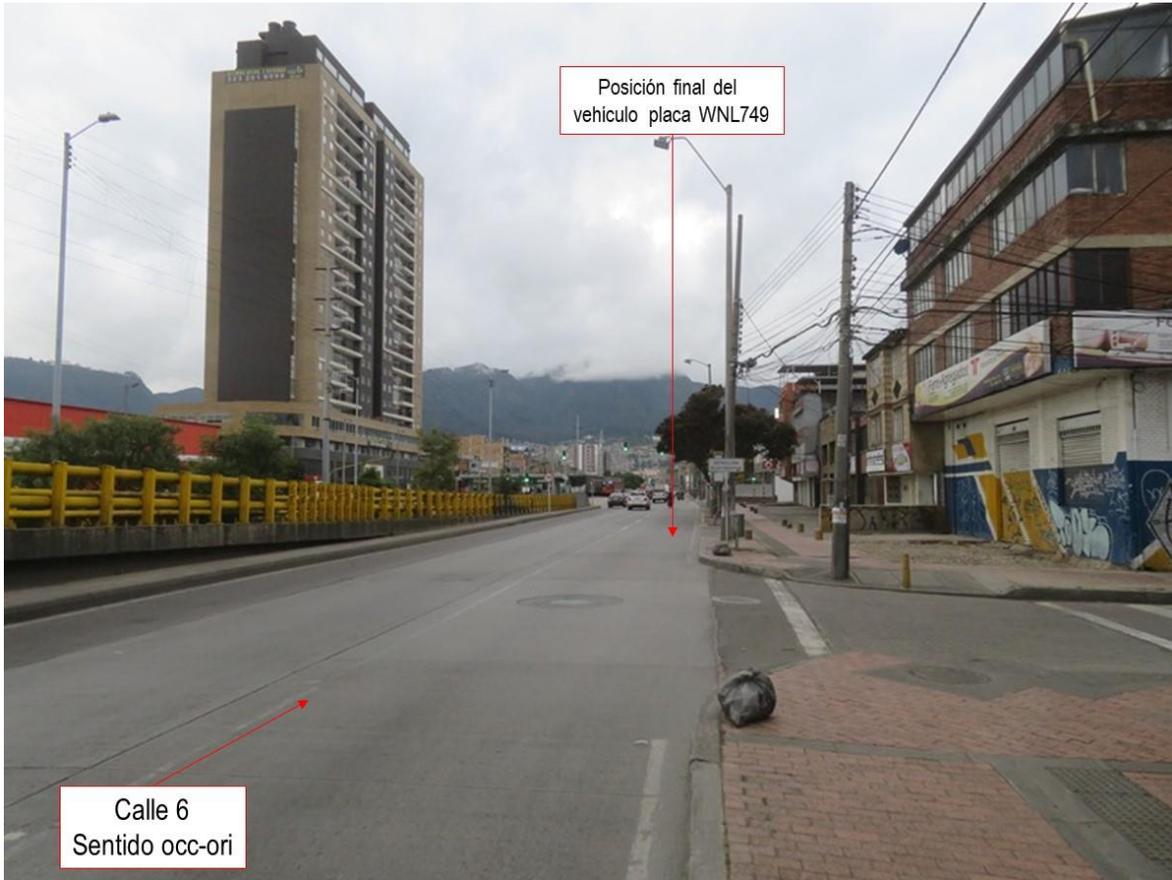
Fotografía No.4 Panorámica: Se observa la calle 6 en sentido occidente- oriente a la altura de la carrera 27B se referencia la posición final del vehículo de placa WNL 749, así mismo, donde se observan las características generales del tramo de vía, morfología, estado, demarcación y señalización. Sentido en el cual se desplazaban los vehículos involucrados.

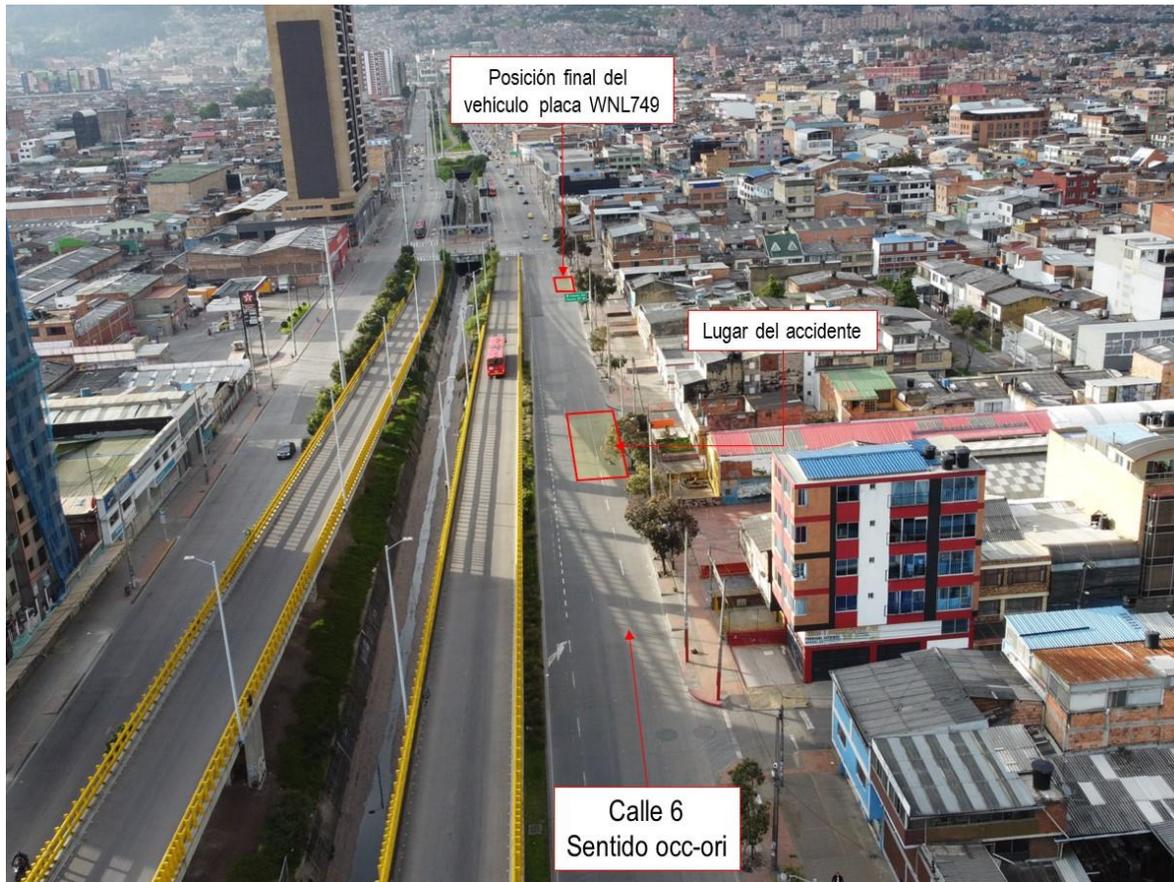
Fotografía No.5 Panorámica aérea: Se observa la calle 6 en sentido occidente- oriente a la altura de la carrera 27B se referencia el lugar donde se presentaron los hechos y la posición final del vehículo de placa WNL 749, así mismo, donde se observan las características generales del tramo de vía, morfología, estado, demarcación y señalización. Sentido en el cual se desplazaban los vehículos involucrados.

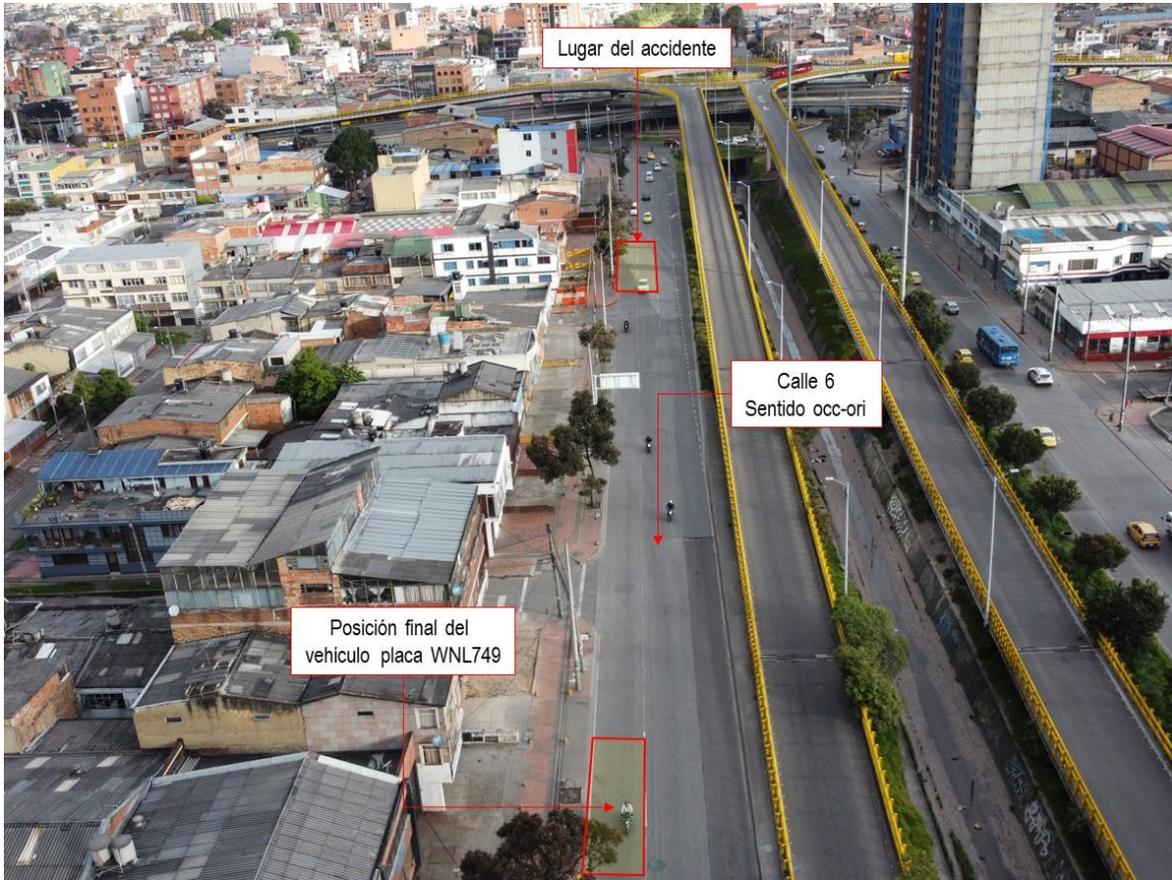
Fotografía No.6 Panorámica aérea: Se observa la calle 6 en sentido oriente- occidente a la altura de la carrera 27B se referencia el lugar donde se presentaron los hechos y la posición final del vehículo de placa WNL 749, así mismo, donde se observan las características generales del tramo de vía, morfología, estado, demarcación y señalización. Sentido en el cual se desplazaban los vehículos involucrados.

Nota 1: Inspección realizada el 17 de julio de 2022, no se identifican cambios en la morfología de la vía.

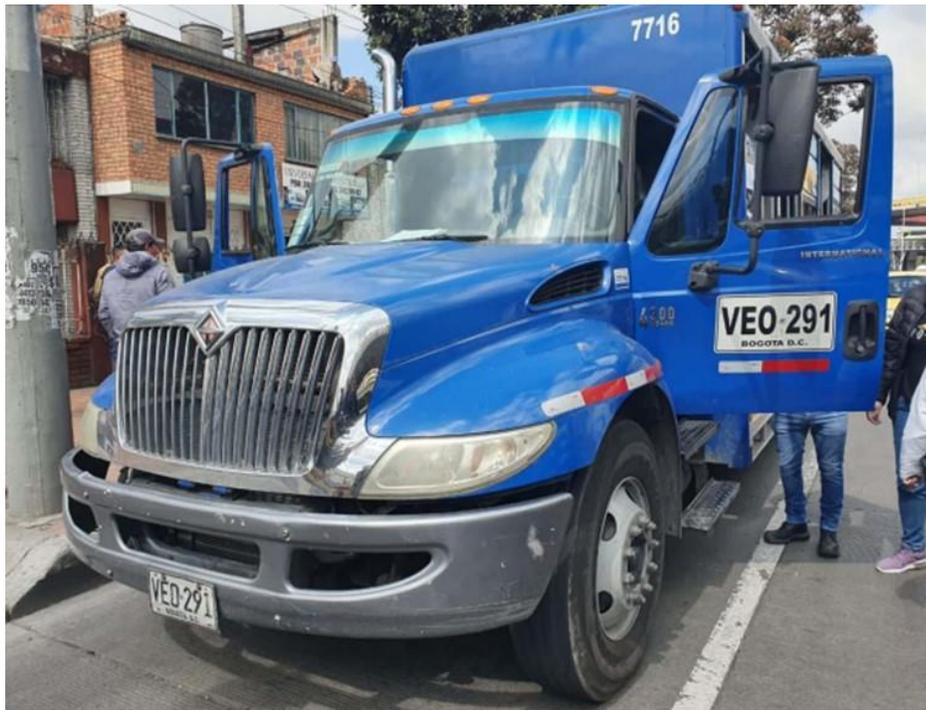
Fotografía No.7: En esta fotografía se observa el vehículo involucrado en el siniestro motivo de investigación.

8.8. DESCRIPCIÓN DAÑOS MATERIALES DEL VEHÍCULO			
Puerta anterior izquierda abollada y rayada.

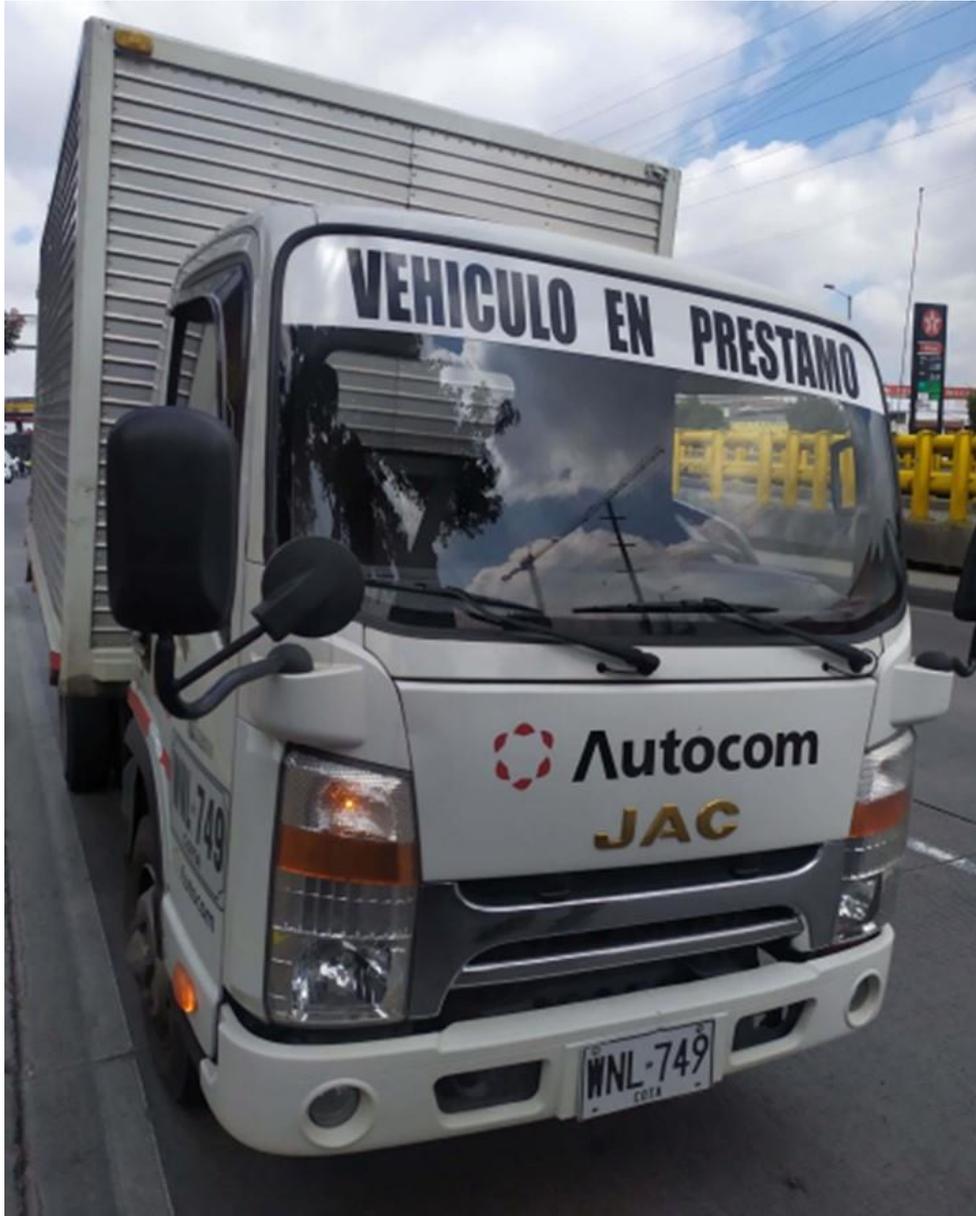
Fotografía No.9: En esta fotografía se observa el vehículo involucrado en el siniestro motivo de investigación.

8.8. DESCRIPCIÓN DAÑOS MATERIALES DEL VEHÍCULO			
Huella de limpieza en la llanta posterior externa derecha.

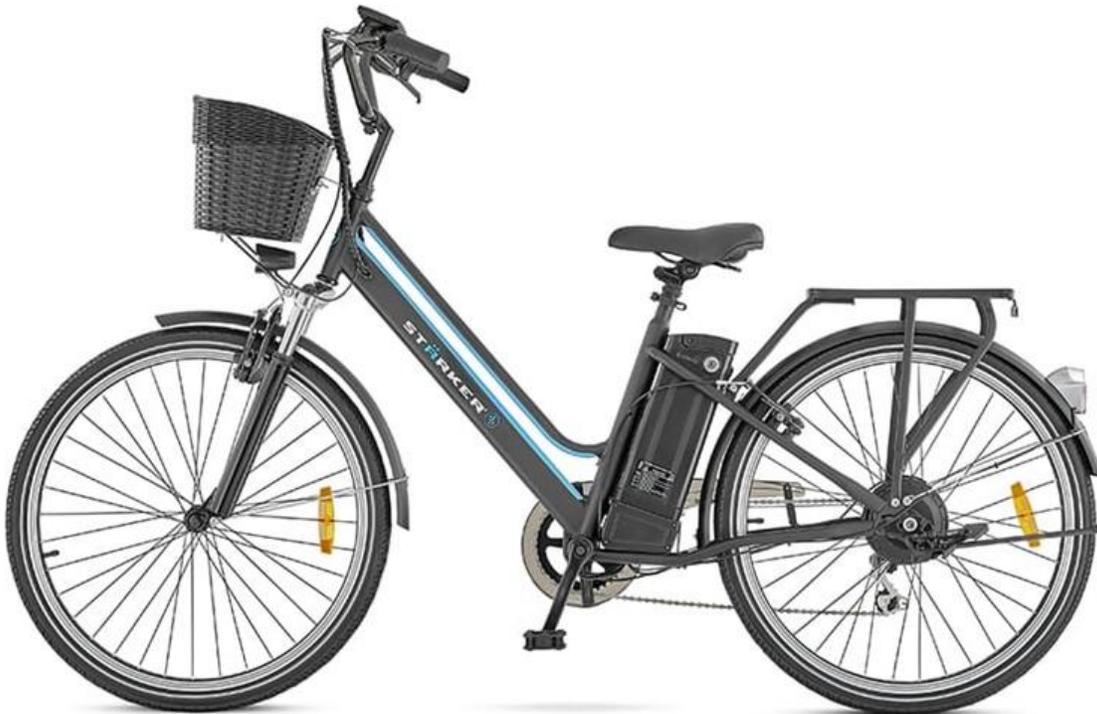
Imagen No.13: En esta imagen se observa un vehículo de similares características al involucrado en el siniestro motivo de investigación.

8.8. DESCRIPCIÓN DAÑOS MATERIALES DEL VEHÍCULO			
Abrasión manigueta izquierda			
Abrasión en la caja de cambios			
tuerca manubrio desalocado			
Parcialmente de su posición inicial			
Abrasión en la manigueta izquierda

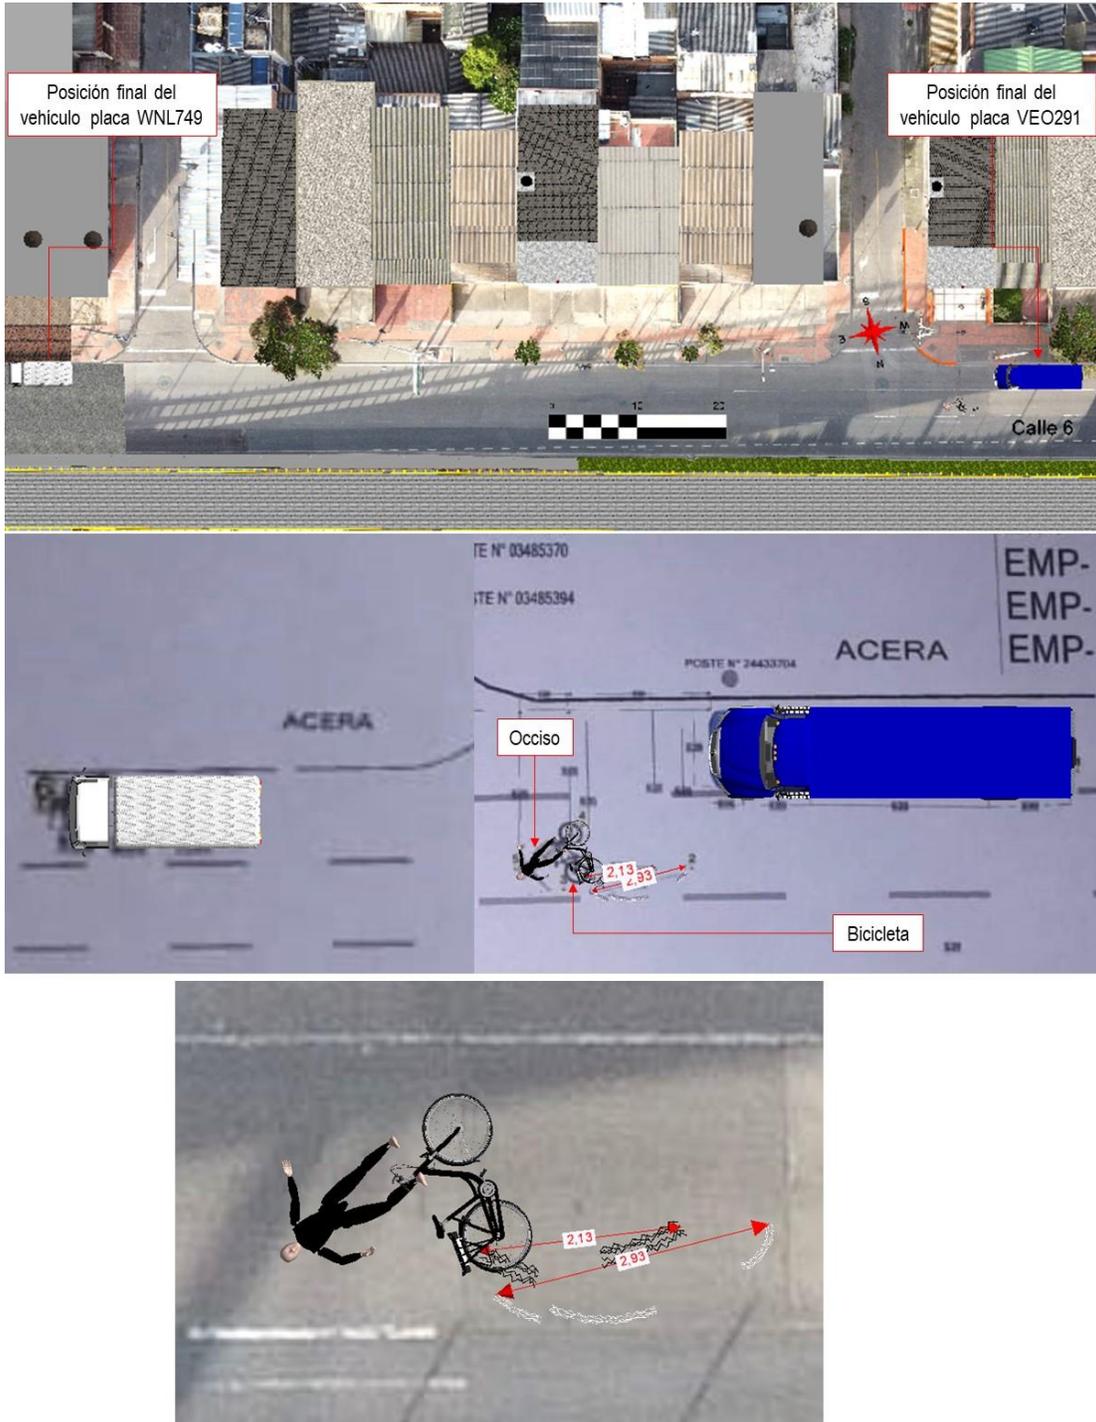
Imagen No.17: Imagen compuesta de vista en planta de la elaboración a escala en el software Trimble Forensics Reveal, del bosquejo elaborado para el evento.

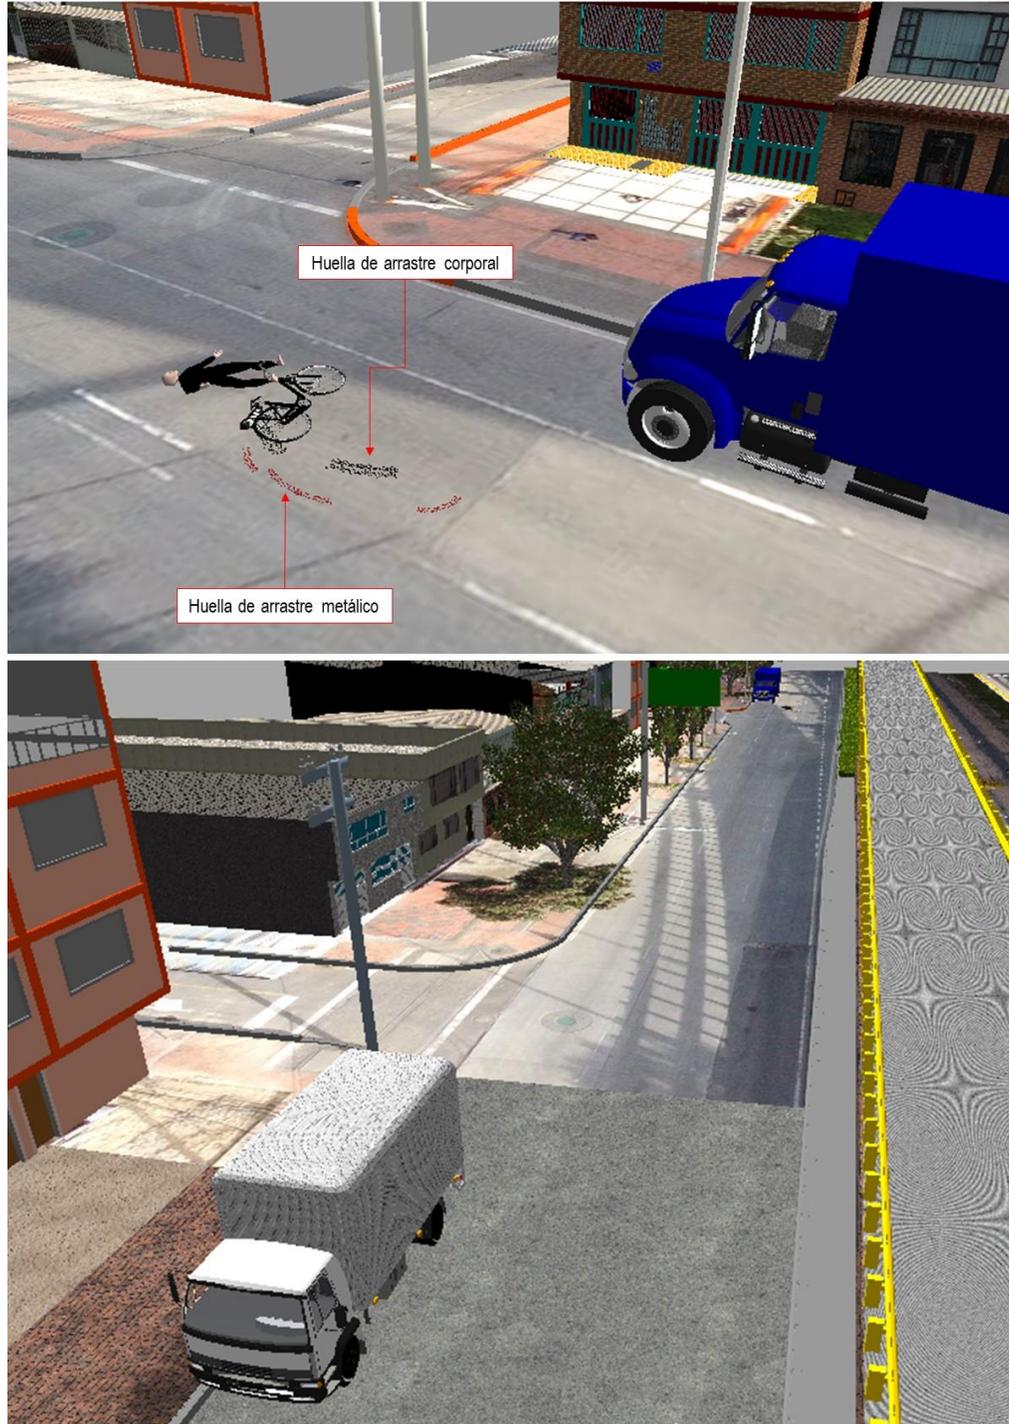
Imagen No.18: Imagen compuesta de vista en 3D de la elaboración a escala en el software Trimble Forensics Reveal, del bosquejo elaborado para el evento.

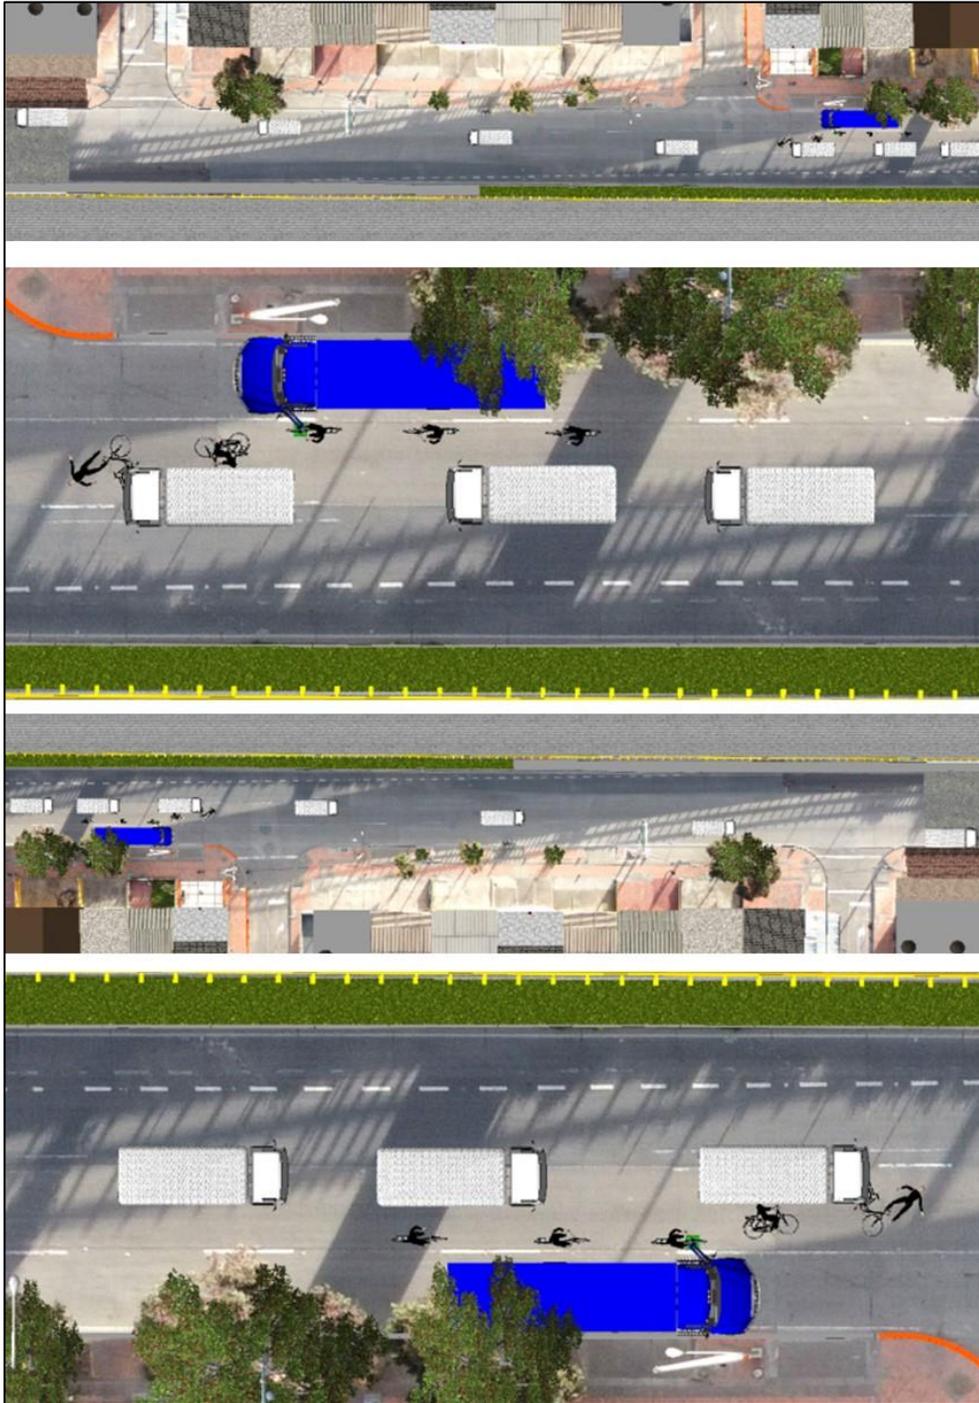
Imagen No. 25: En estas imágenes vistas en planta 3D se aprecia la secuencia del accidente, antes, al momento y después de la interacción y el impacto.

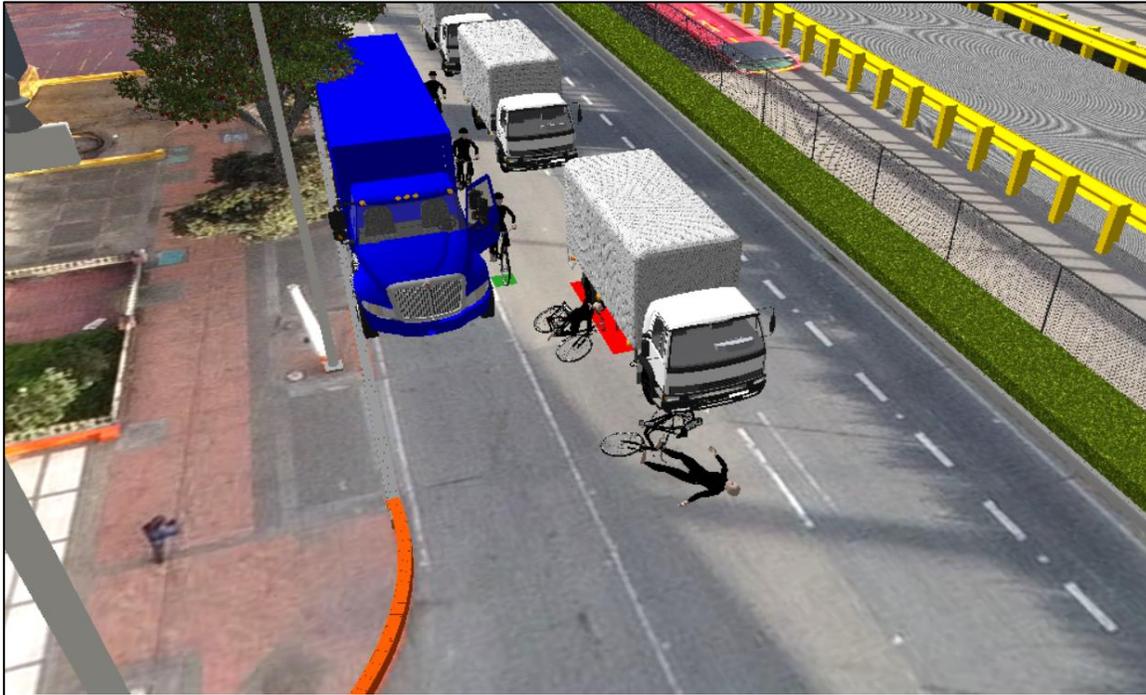
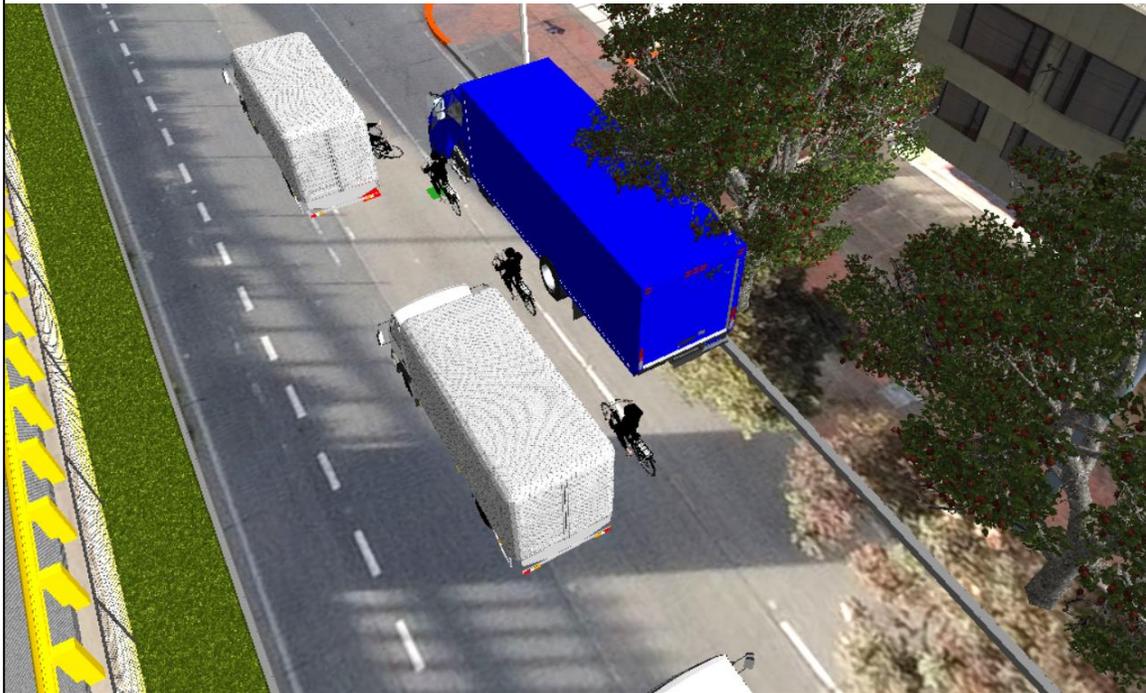
Imagen No. 26: En estas imágenes vistas en perspectiva 3D se aprecia la secuencia del accidente, antes, al momento y después de la interacción y el impacto.
