INFORME VISITA UNIDADES SANITARIAS

MUNICIPIO DE PARATEBUENO.

Empresas Públicas de Cundinamarca SA ESP, suscribió con PRANO INGENIERIA SAS el contrato de obra EPC-PDA-O-358-2019, el cual contaba con la construcción de unidades sanitarias en tres municipios del Departamento de Cundinamarca, uno de ellos, es el Municipio de Paratebueno, para el cual se destinaba la construcción de 24 unidades sanitarias en el área rural del mismo.

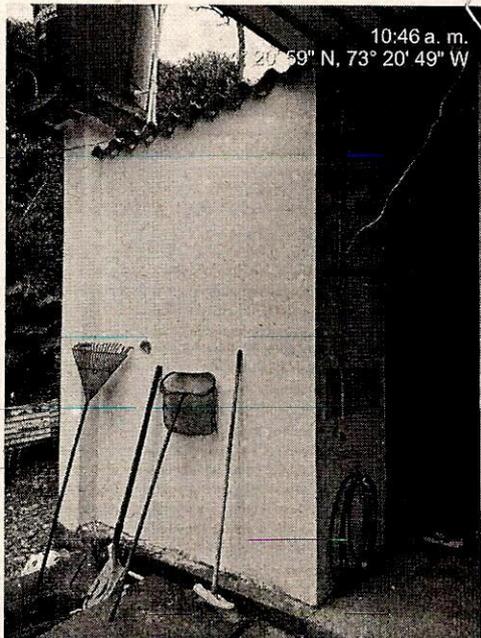
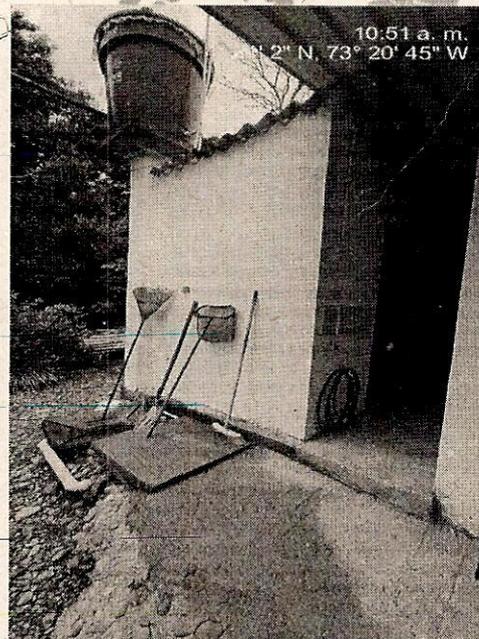
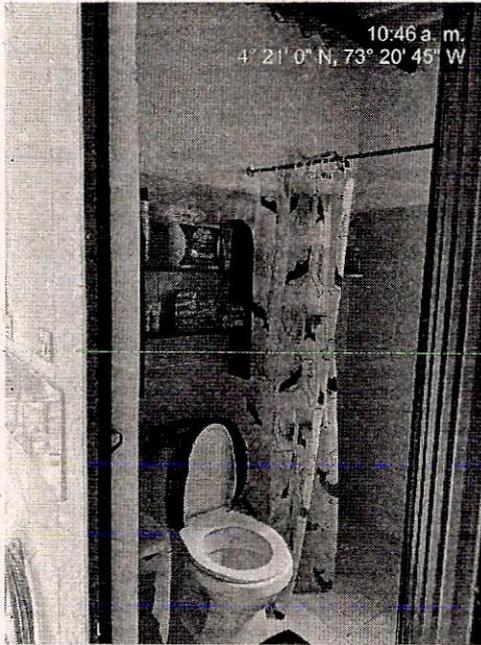
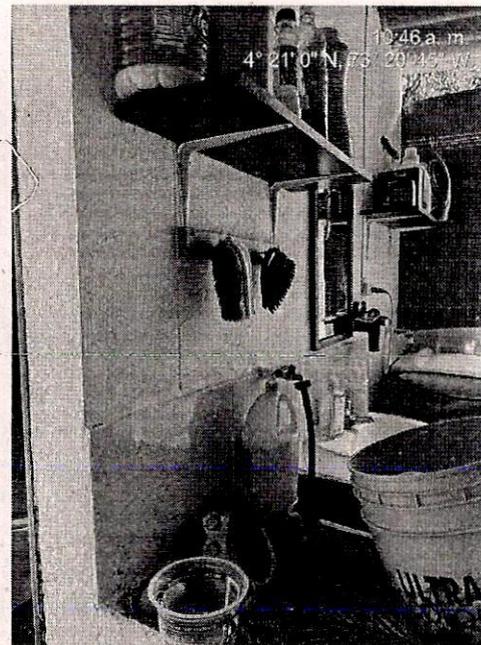
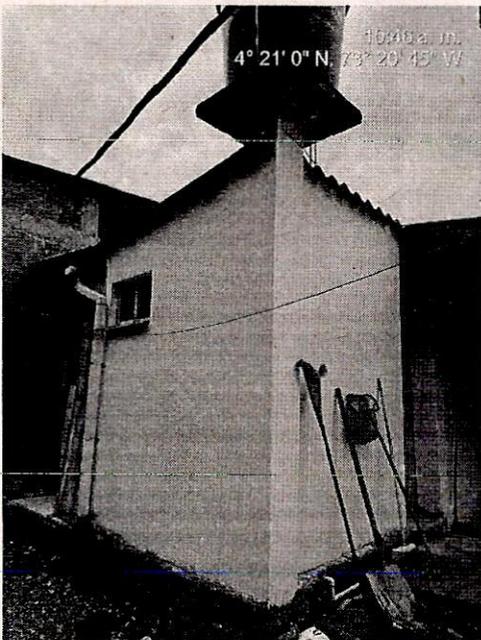
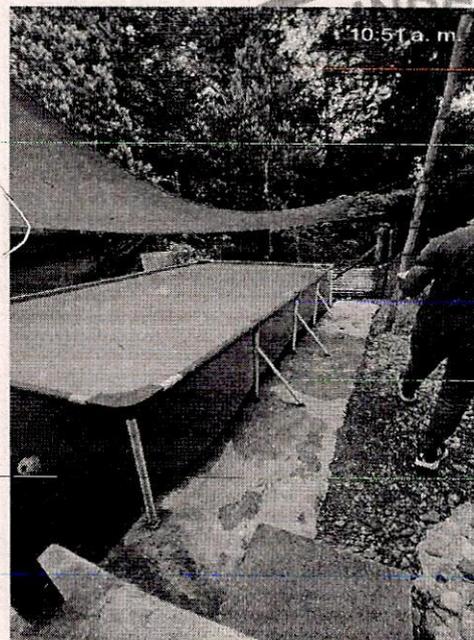
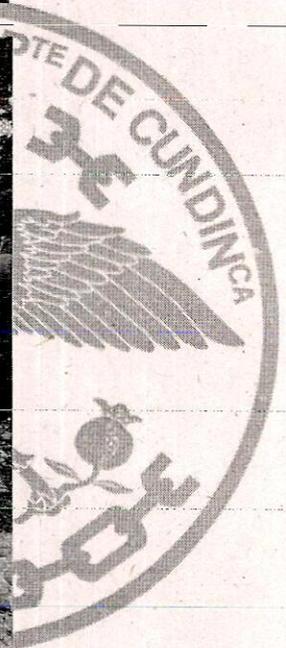
1. ELSA SAVEDRA – VEREDA SANTA CECILIA - CUMPLE

- Por otro lado, para el desagüe de la unidad sanitaria se evidenció la construcción de la caja de inspección e instalación de la trampa de grasas, al interrogar por el sistema séptico, la beneficiaria manifestó que el contratista instaló el tanque séptico, tanque FAFA y campo de infiltración; sin embargo, afirma que tapó los tanques y construyó una placa de concreto para así aprovechar el espacio y ubicar una piscina, la cual se relaciona en las fotografías.

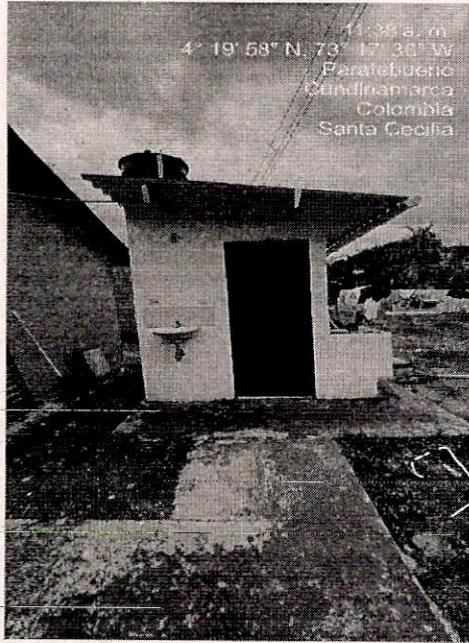
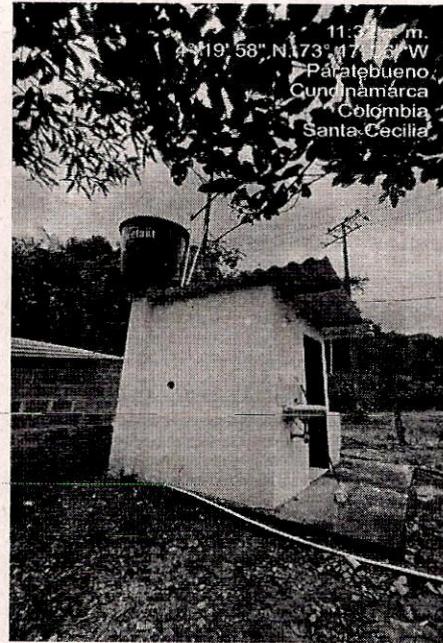
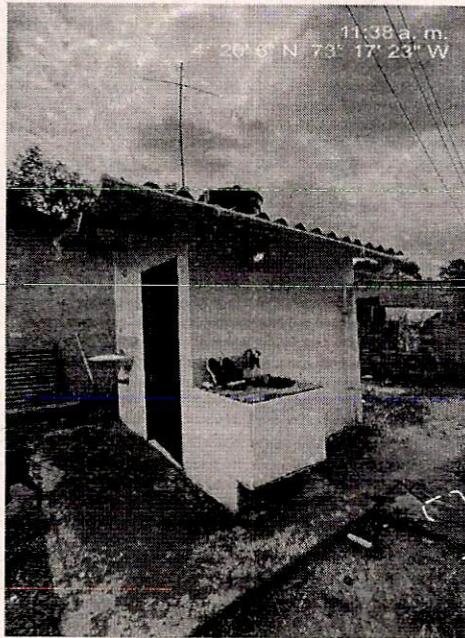
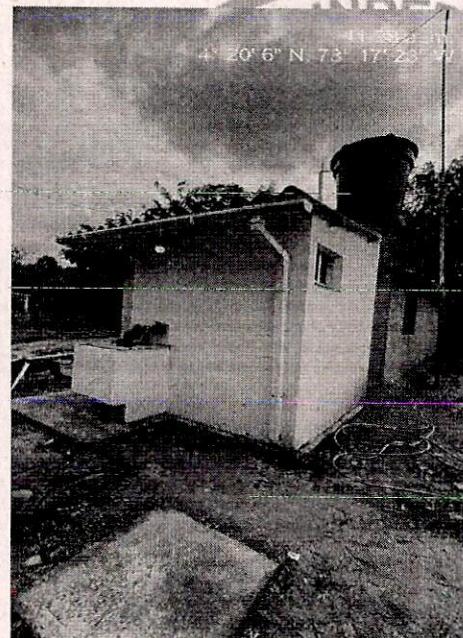
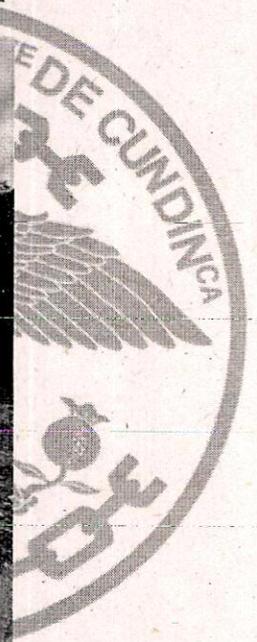
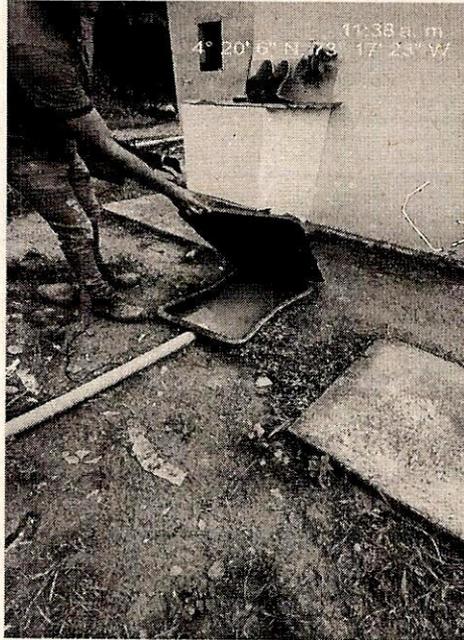
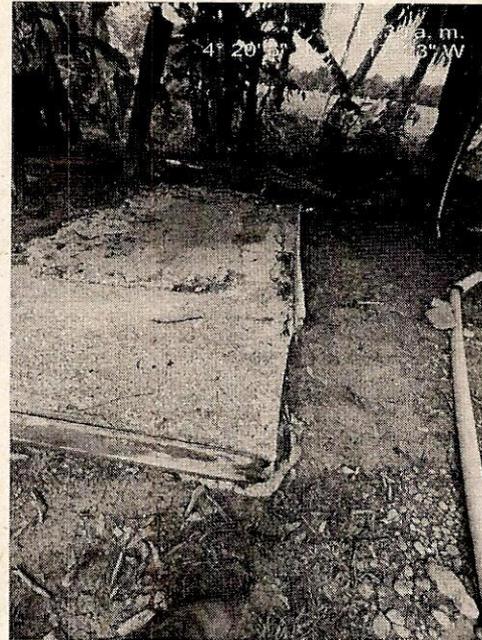
2. HUMBERTO HERNANDEZ – VEREDA BOQUERON BAJO - CUMPLE

- La visita fue atendida por el Señor Humberto Hernández, beneficiario del proyecto.
- Tras realizar la inspección visual y validar la construcción y funcionamiento de la unidad sanitaria, se determinó que la estructura de la caseta y todos sus accesorios cumplen con las especificaciones técnicas de diseño y que los cuatro puntos de agua, (Lavamanos, lavadero, ducha y sanitario), funcionan con total normalidad.

- Al interrogar por el tanque séptico, tanque FAFA y campo de infiltración, el señor Humberto indicó que el contratista construyó todo el sistema séptico, el cual funciona con normalidad; sin embargo, afirma que fue el, quien tapo los tanques y construyó una placa encima, esto, para evitar los malos olores y accidentes con el ganado.

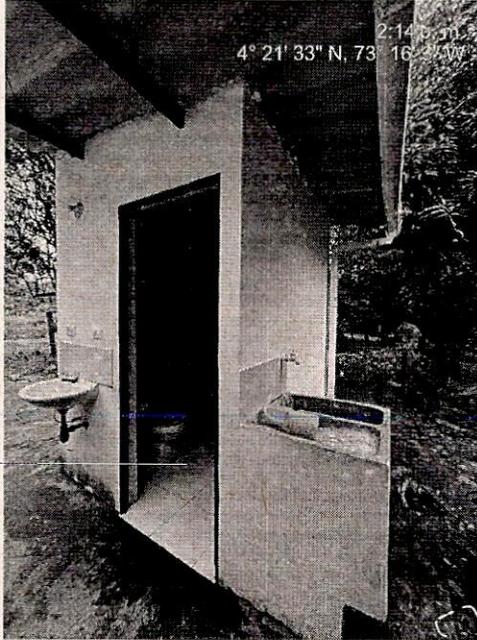
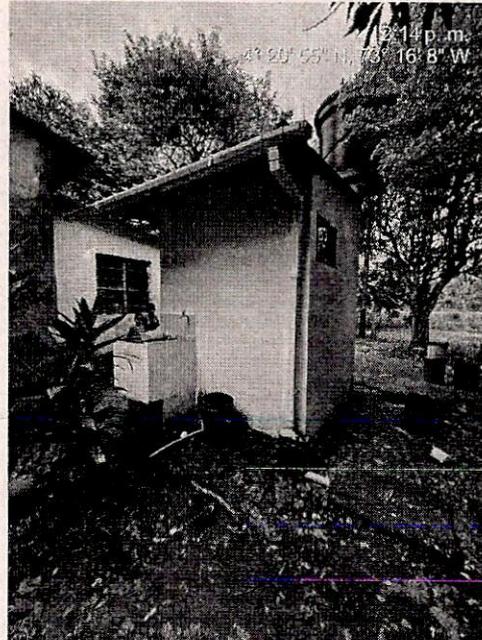
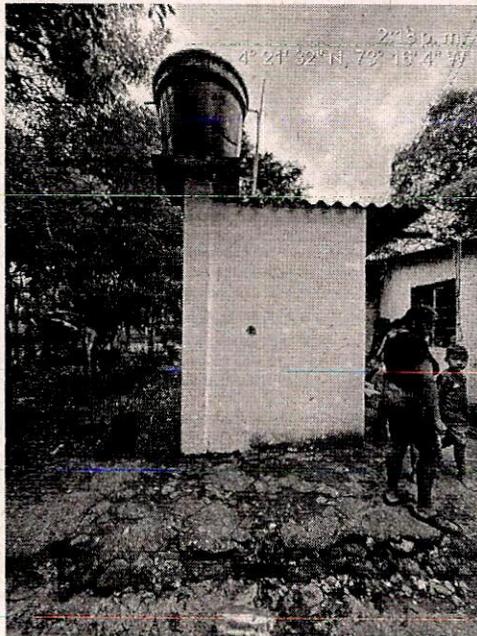
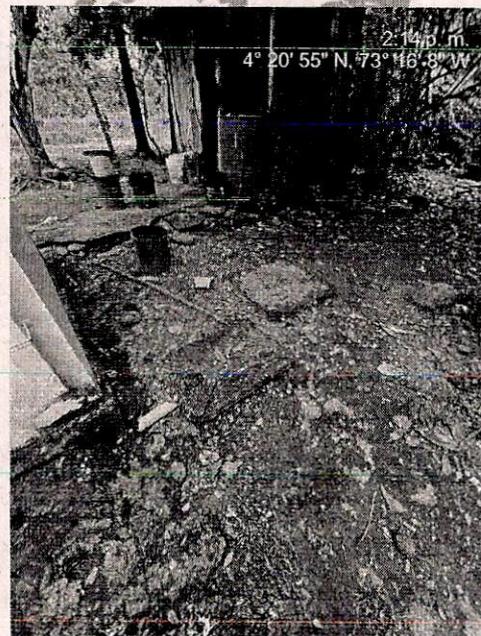
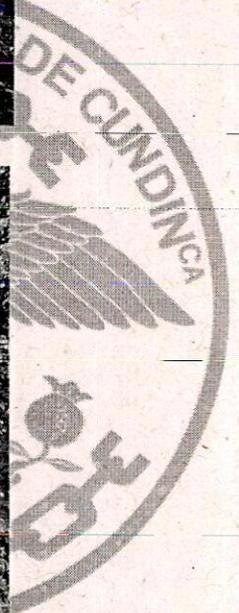
3. MARCO FIDEL DIAZ – VEREDA CANDILEJAS - CUMPLE

- La visita fue atendida por el Señor Marco Fidel Diaz, beneficiario del proyecto.
- Tras realizar la inspección visual, se identificó que la estructura de la unidad sanitaria cumple con las especificaciones de conformidad con los diseños, así mismo, es pertinente indicar que la unidad cuenta con el suministro de agua y por ende funcionan con normalidad los cuatro puntos de agua, (Lavamanos, lavadero, ducha y sanitario).

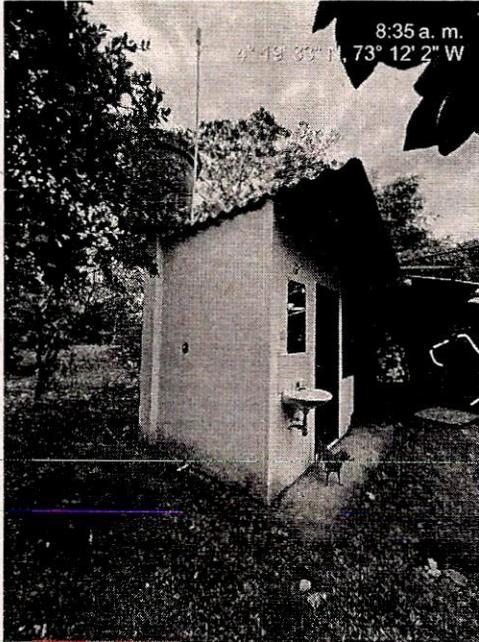
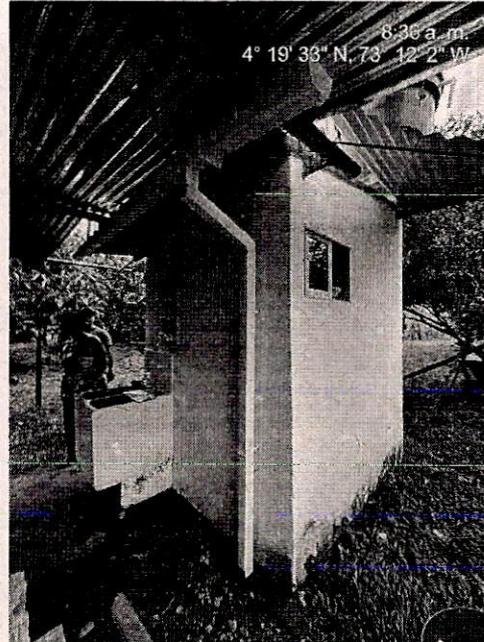
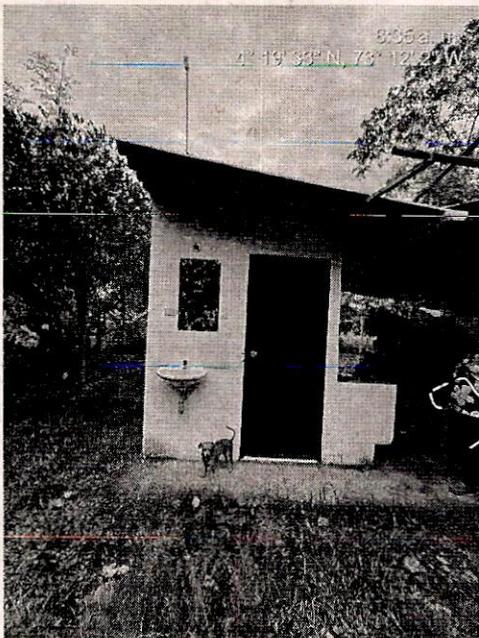
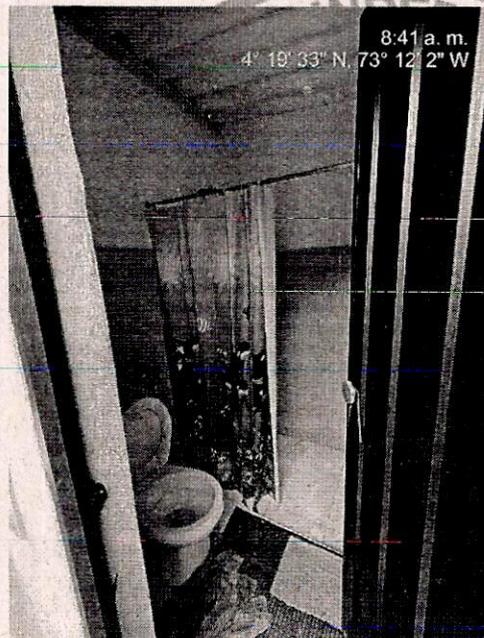
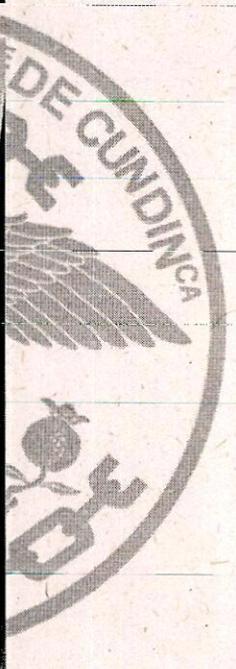
COORDENADAS: N 4°19'33" - W 73°12'2"

- Al interrogar por el tanque séptico, tanque FAFA y campo de infiltración, la señora Noelis afirmó que los mismo fueron construidos por le contratista de obra, pero los se encuentran enterrados, pues fue ella quien los tapo para evitar malos olores o accidente.

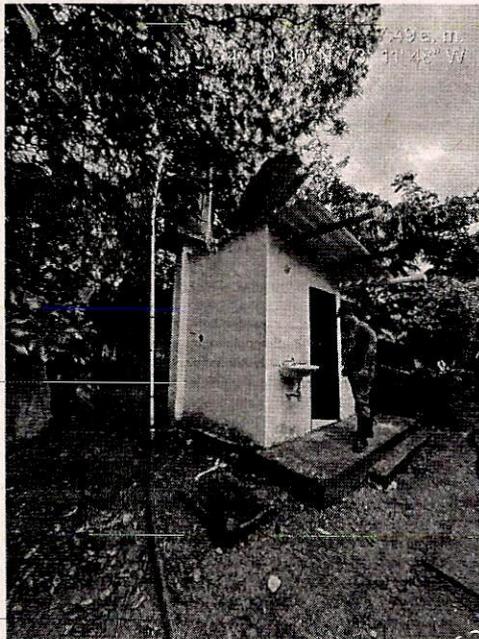
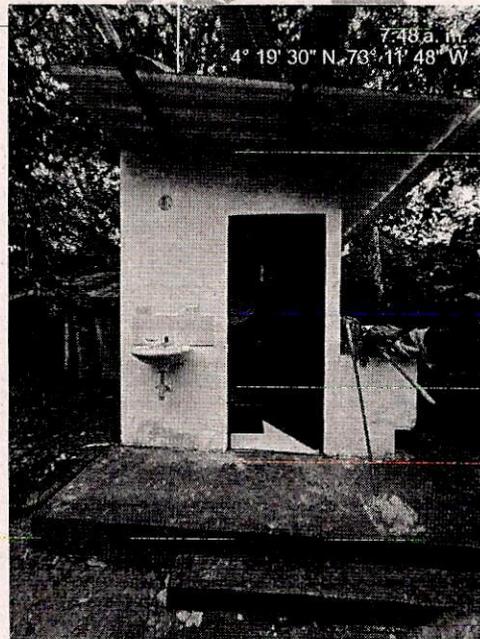
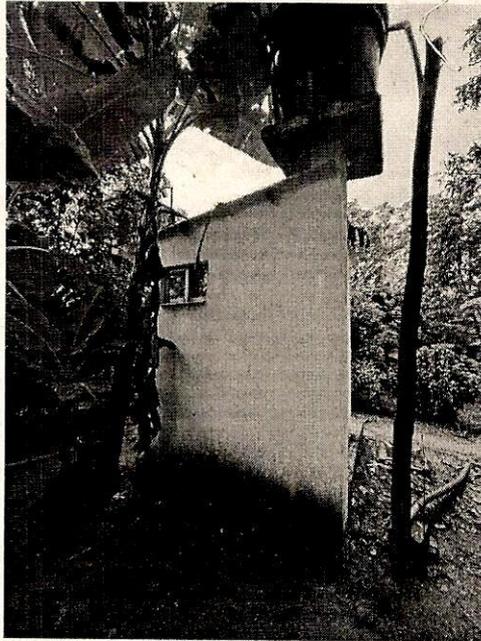
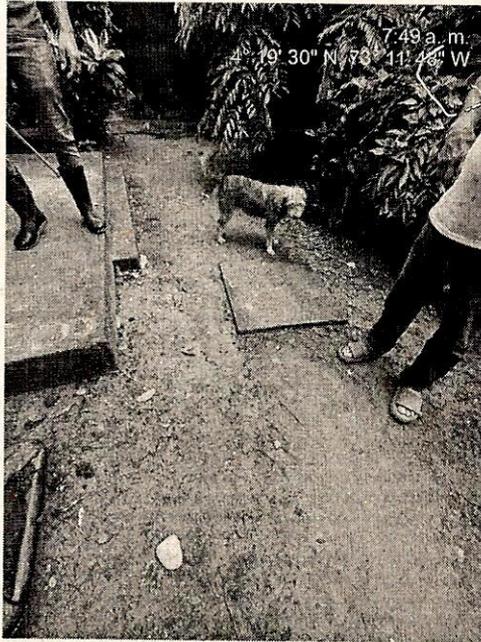
5. HERNANDO BAQUERO – VEREDA QUIENQUITA - CUMPLE

- Tras realizar la inspección visual, se identificó que la estructura de la unidad sanitaria cumple con las especificaciones de conformidad con los diseños y que la misma cuenta con suministro de agua y por ende funcionan con normalidad los cuatro puntos de agua, (Lavamanos, lavadero, ducha y sanitario).
- Para el desagüe de la unidad sanitaria se evidenció la construcción de la caja de inspección e instalación de la trampa de grasas y al interrogar por el tanque séptico, tanque FAFA y campo de infiltración, el beneficiario indico que el contratista construyo todo el sistema y que ha funcionado con total normalidad; sin embargo, afirma que fue el mismo quien tapo los tanques, esto para evitar malos olores.
- En el marco de la visita se llevó a cabo una validación de la unidad sanitaria a través de un formato, el cual se anexa al presente informe.

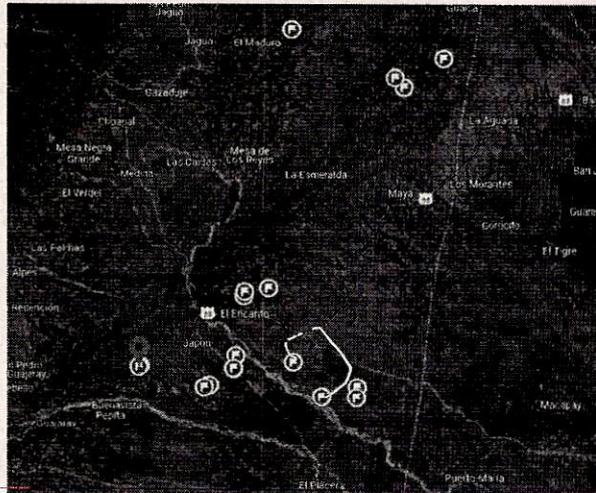
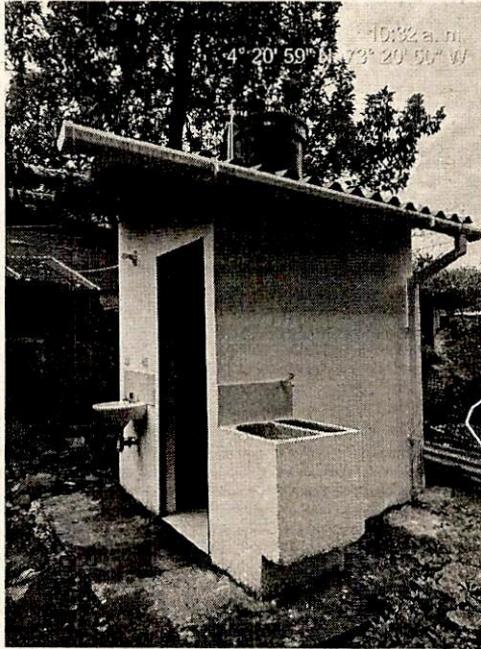
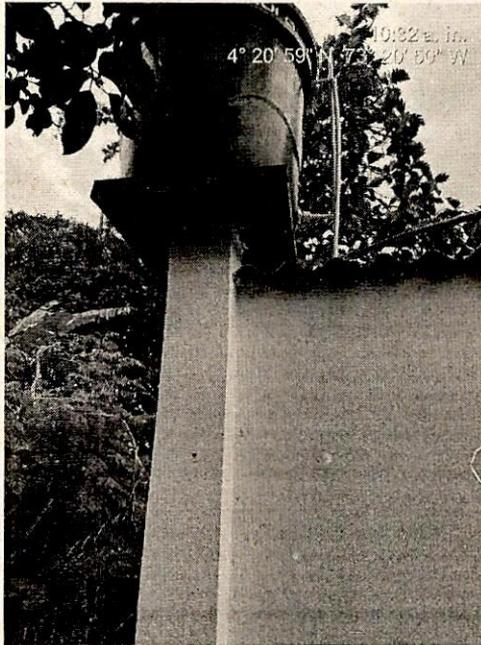
6. LUZ MARY SANCHEZ – VEREDA SANTA CECILIA – NO CUMPLE

- Tras insistir vía telefónica al beneficiario, no hubo persona alguna que atendiera la visita. En el desarrollo de la visita, se revisó la construcción de la unidad sanitaria y el funcionamiento de la misma.

- Durante la inspección realizada, se identificó que la estructura de la caseta de la unidad sanitaria cumple con las especificaciones técnicas de diseño y que los 4 puntos de agua funcionan con total normalidad, (Lavamanos, lavadero, ducha y sanitario).
- En cuanto al desagüe, se revisó el sistema de séptico, y no fue posible encontrar la caja de inspección, trampa de grasas, tanque séptico, tanque FAFA y mucho menos el campo de infiltración, por lo tanto, no se pudo corroborar la instalación y funcionamiento del sistema.
- En el marco de la visita se llevó a cabo una validación de la unidad sanitaria a través de un formato, el cual se anexa al presente informe.

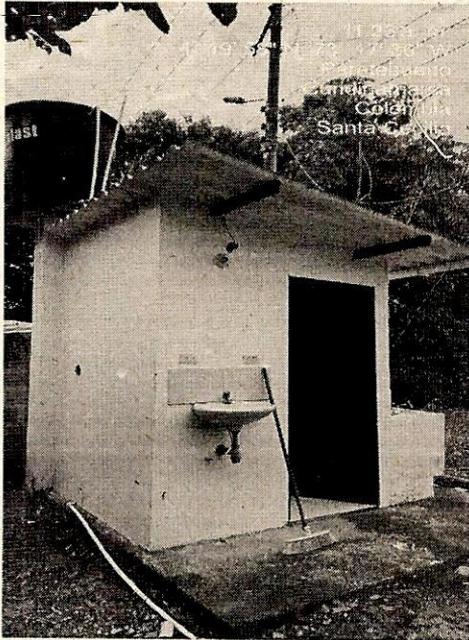
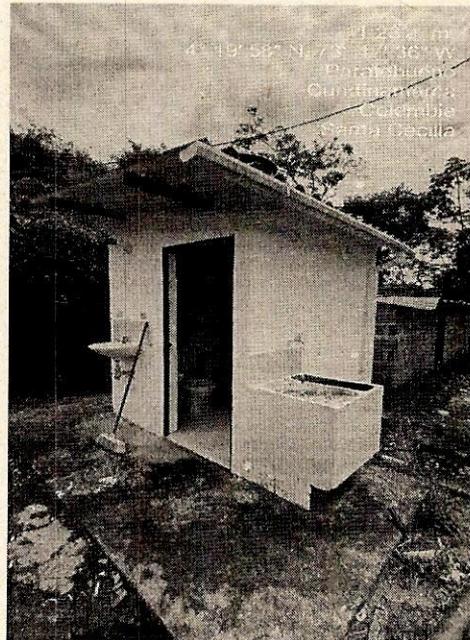
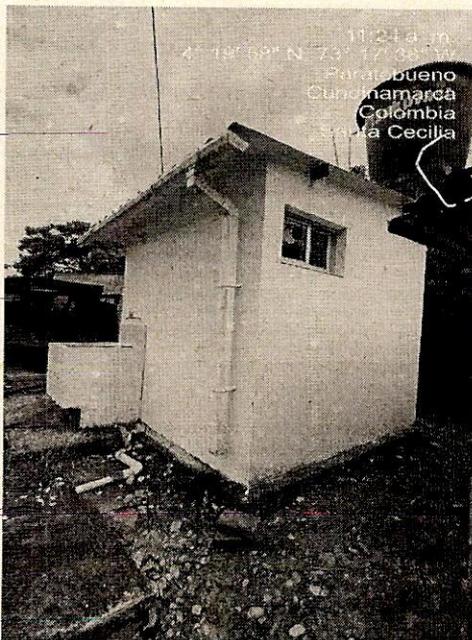
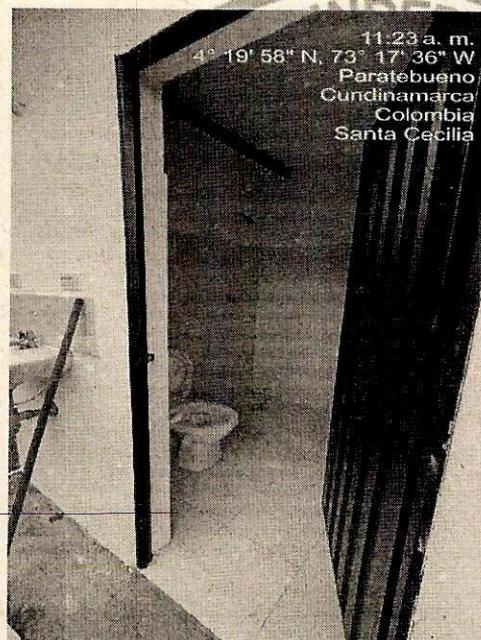
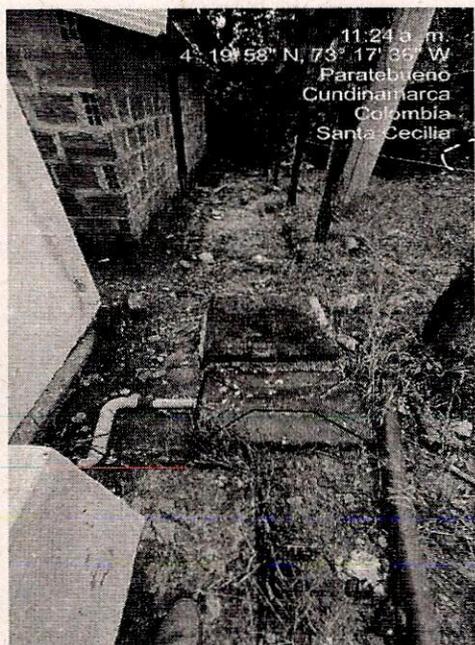
COORDENADAS: N 4° 19' 58" W 73° 17' 36"

- En el desarrollo de la visita no hubo quien atendiera la misma.
- Durante la diligencia, se revisó la construcción de la unidad sanitaria y se pudo evidenciar que los cuatro puntos de agua (Lavamanos, lavadero, ducha y sanitario), funcionan con total normalidad.

- Para la revisión del tanque séptico, tanque FAFA y campo de infiltración, se realizó una inspección visual, de la cual no fue posible identificar la instalación de los mismos y mucho menos el funcionamiento, pues existe una tubería de salida que conecta directamente con el suelo.

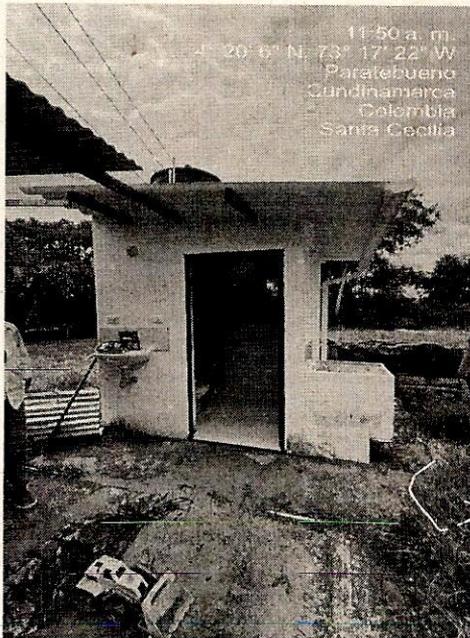
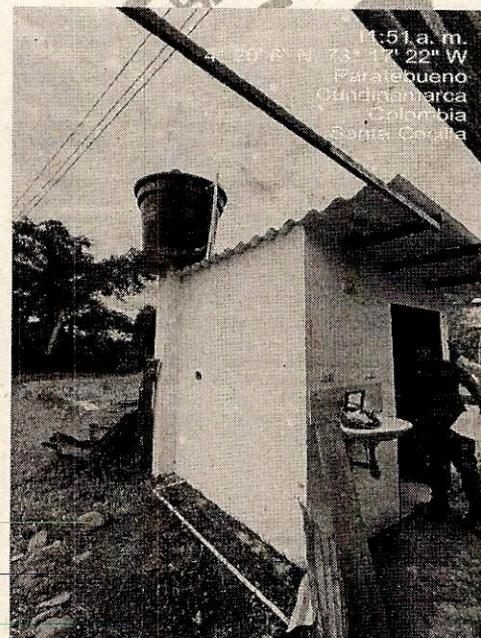
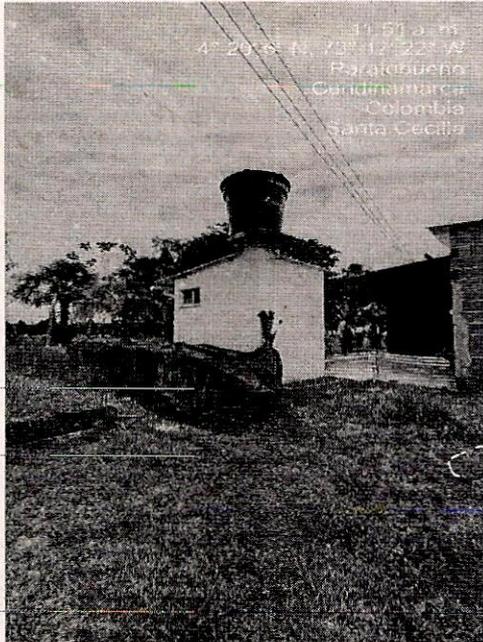
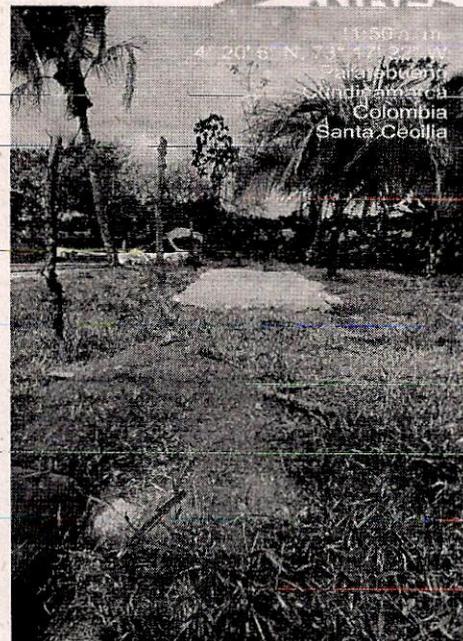
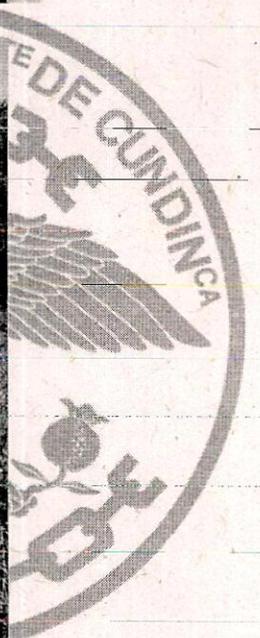
8. CAROLINA HERNANDEZ - VEREDA BOQUERON - NO CUMPLE

- La visita fue atendida por el Señora Carolina Hernández, beneficiaria del proyecto.

- Al interrogar por el tanque séptico, tanque FAFA y campo de infiltración, la beneficiaria indicó que el contratista instalo todo lo mencionado con anterioridad y que funciona sin problema alguno; sin embargo, afirma que fue ella misma quien tapo los tanques y construyo una placa encima para evitar los malos olores y accidentes con el ganado.

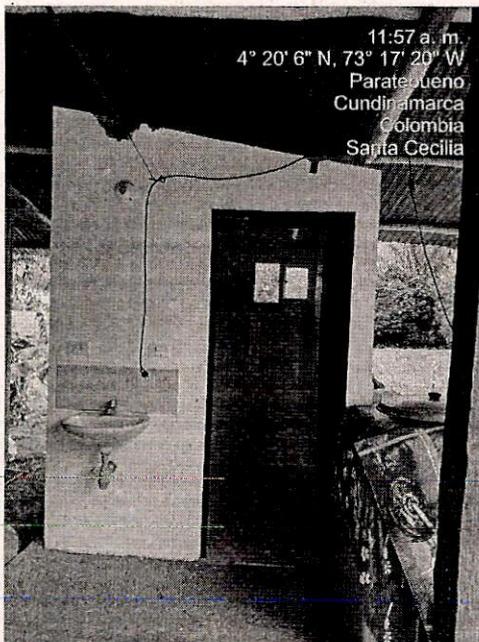
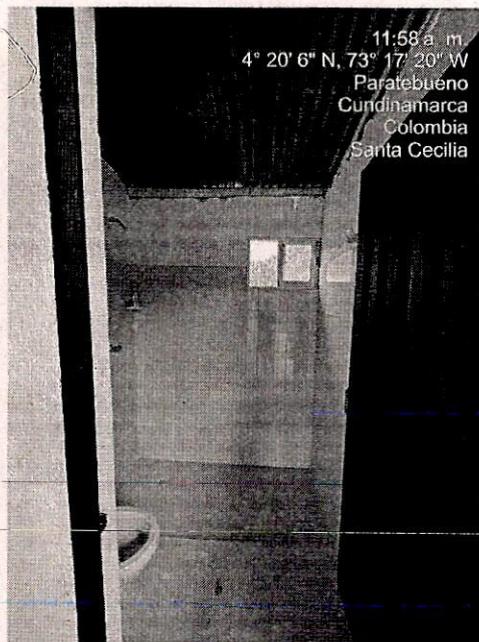
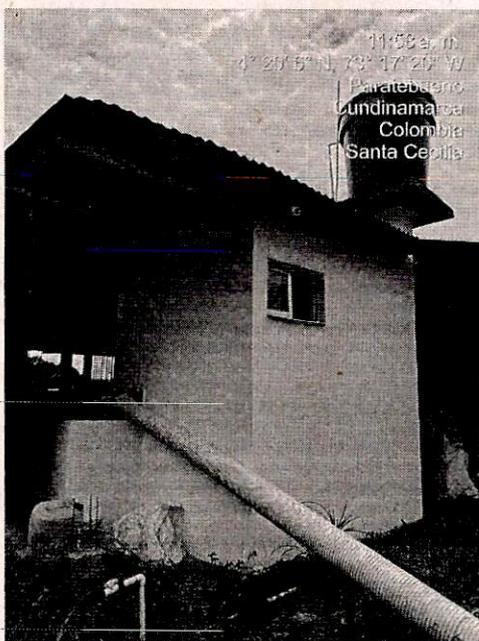
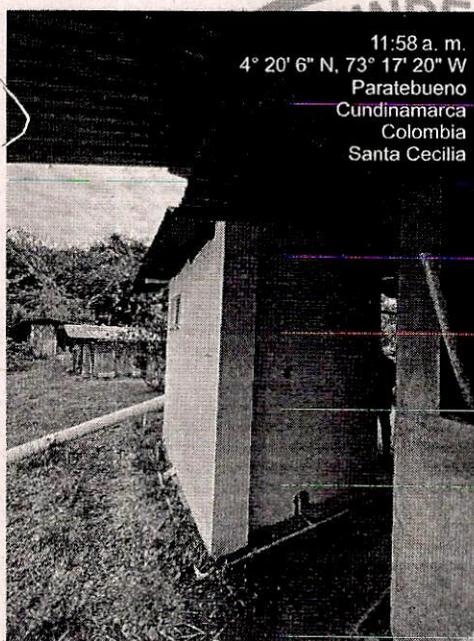
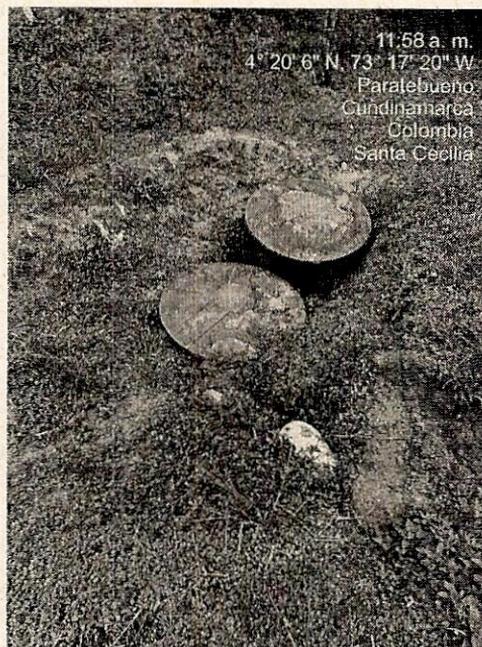
9. CLAUDIA MAYERLY ORTIZ – VEREDA BOQUERON BAJO - NO CUMPLE
COORDENADAS N 4° 20' 6" – W 73° 17' 20"

- En el desarrollo de la visita, no hubo quien atendiera la misma.
- Tras realizar la inspección visual, verificar la construcción y funcionamiento de la unidad sanitaria, se determinó que, la estructura de la unidad no cuenta con la cubierta ni los perfiles que permiten amarrar la misma.

- Por otro lado, los 4 punto de agua, (Lavamanos, lavadero, ducha y sanitario), funcionan con total normalidad.
- En cuanto al desagüe de la unidad sanitaria, no fue posible identificar la construcción de la caja de inspección, pero si la ubicación en campo de la trampa de grasas y los pozos sépticos; sin embargo, estos no están conectados y por lo tanto no están en funcionamiento, además se evidencio que están mal instalados y no cumplen con las condiciones técnicas de diseño. El campo de infiltración tampoco se identificó.

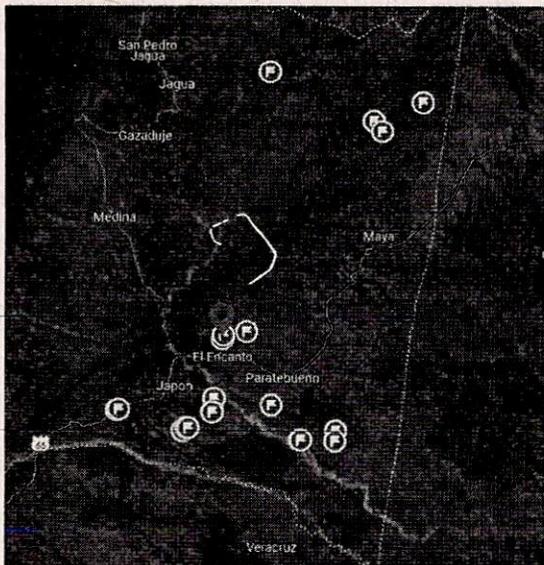
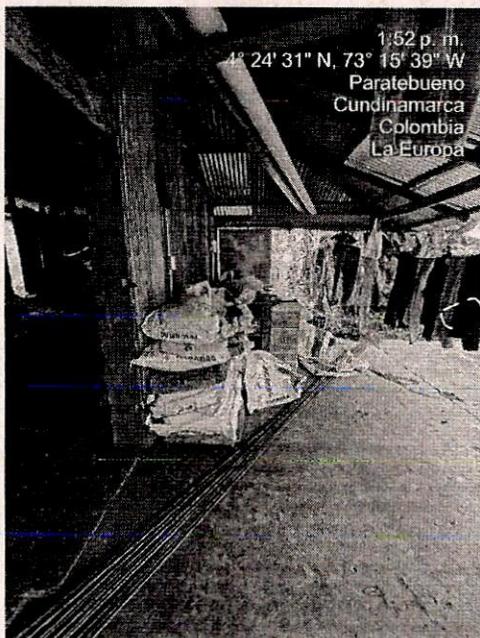
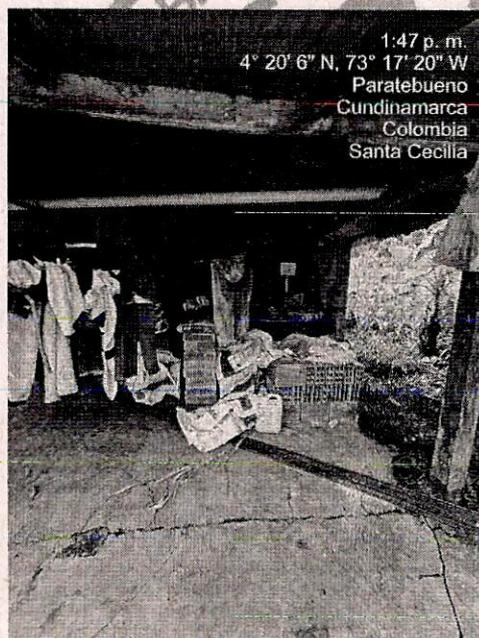
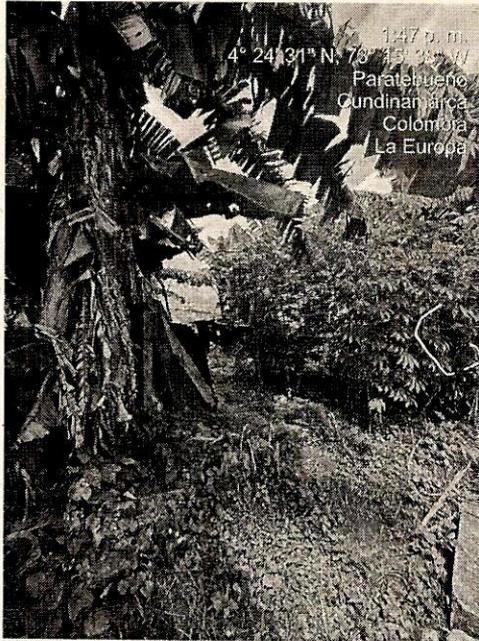
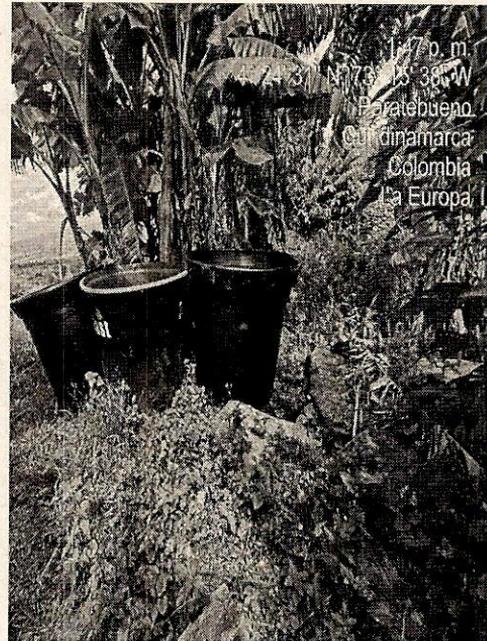
10. OTONIEL MONTAÑO – VEREDA LA EUROPA - NO CUMPLE

- La visita fue atendida por el Señor Otoniel Montaño, beneficiario del proyecto.
- Tras realizar la inspección visual, no se identificó la construcción de la unidad sanitaria y, al interrogar al beneficiario acerca de la unidad, este manifestó que únicamente se le entregó material y que aun sigue esperando el maestro para construir la unidad sanitaria.
- En el marco de la visita se llevó a cabo una validación de la unidad sanitaria a través de un formato, el cual se anexa al presente informe.

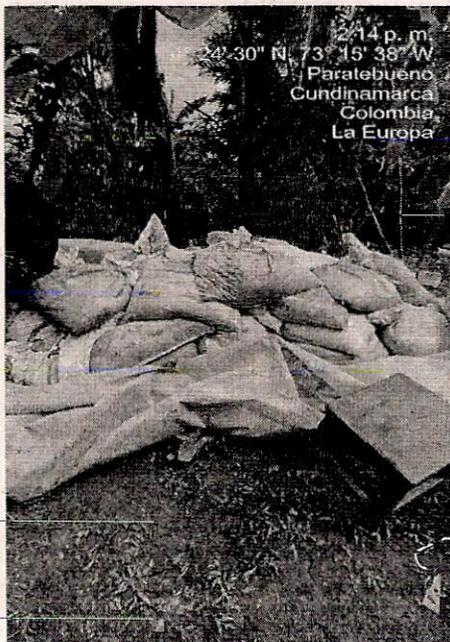
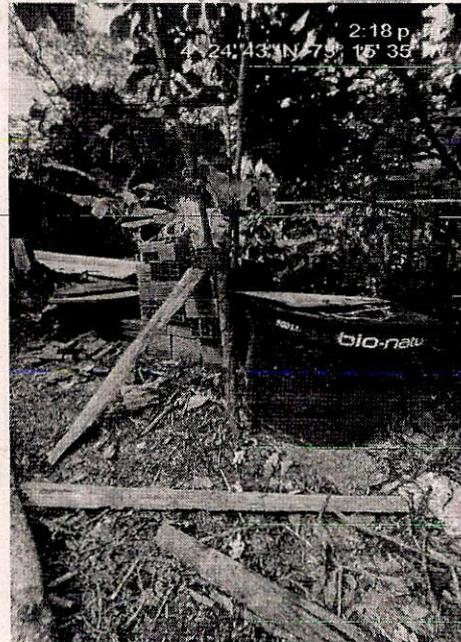
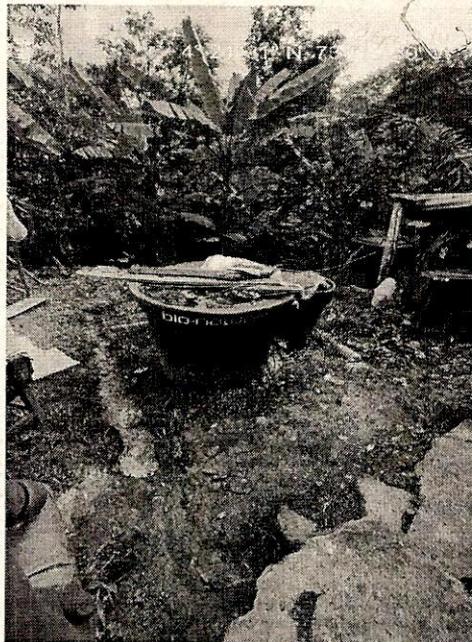
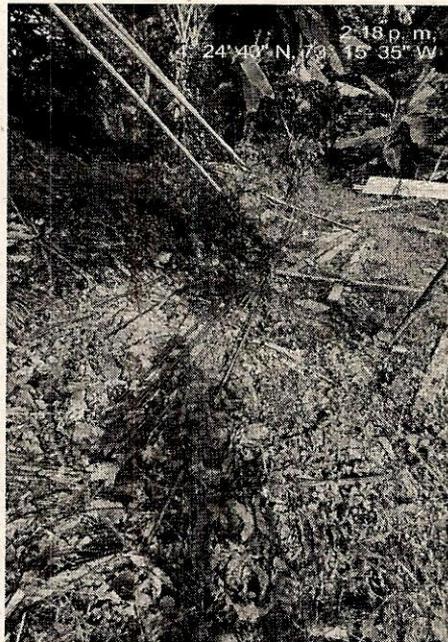
11. JOSE RAUL MALPICA – VEREDA LA EUROPA - NO CUMPLE

- La visita fue atendida por el Señor José Raúl Malpica, beneficiario del proyecto.
- Tras realizar la inspección visual, no se identificó la construcción de la unidad sanitaria y, al interrogar al beneficiario acerca de la unidad, este manifestó que únicamente se le entregó material y que aun sigue esperando el maestro para construir la unidad sanitaria.
- En el marco de la visita se llevó a cabo una validación de la unidad sanitaria a través de un formato, el cual se anexa al presente informe.

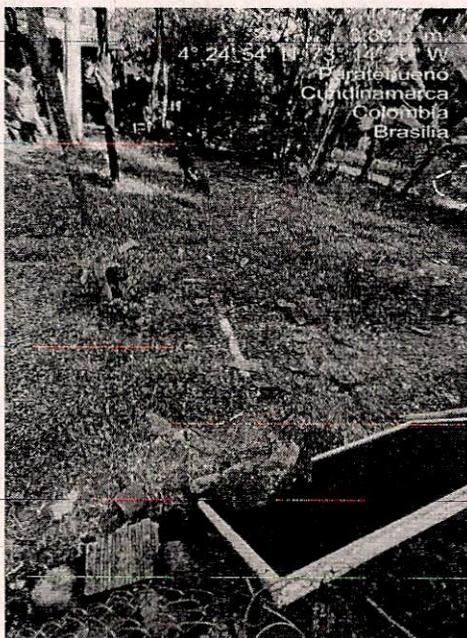
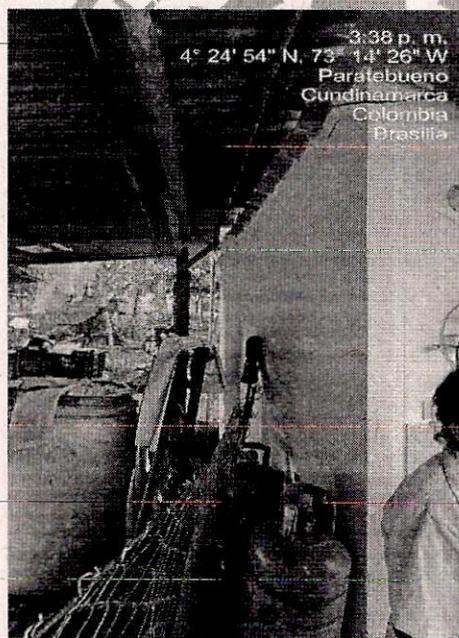
12. RAFAEL LINARES LOZANO – VEREDA BRASILIA - NO CUMPLE

- Por otro lado, se pudo determinar que los cuatro puntos de agua, (Lavamanos, lavadero, ducha y sanitario), funcionan con total normalidad.
- Para el desagüe de la unidad sanitaria se evidencio únicamente la construcción de la caja de inspección, mas no se encontró la trampa de grasas. Al interrogar por el tanque séptico, tanque FAFA y campo de infiltración, la beneficiaria indicó que el contratista instalo todo eso y que funciona con total normalidad; sin embargo, afirma que tapo los tanques con el fin de evitar malos olores.

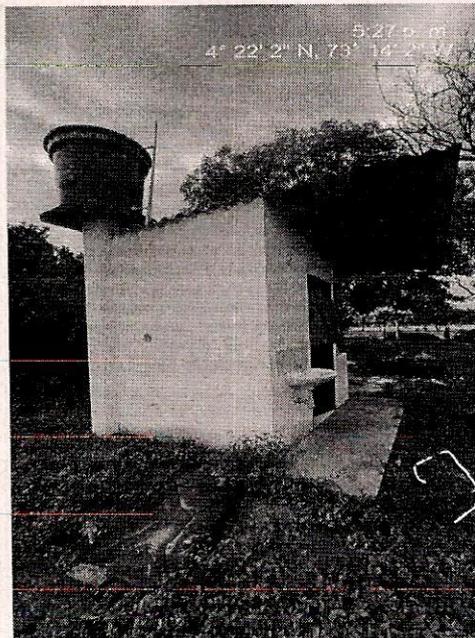
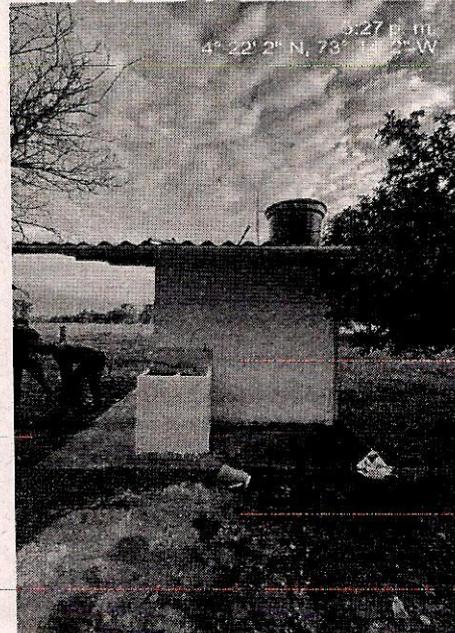
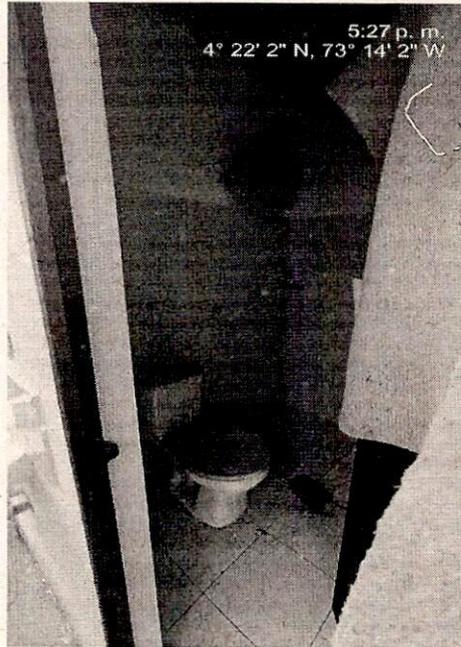
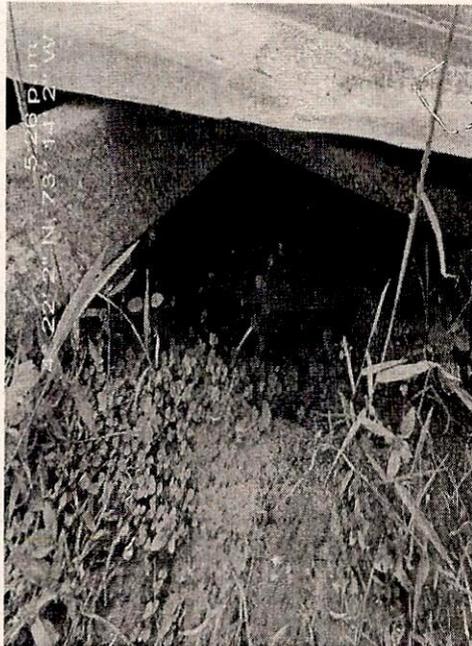
13. EDILBERTO MEJIA MUÑOZ – VEREDA QUIENQUITA - NO CUMPLE

- La visita fue atendida por el Señor Edilberto Mejía, beneficiario del proyecto.

- Por otro lado, en el desagüe de la unidad sanitaria se evidenció la construcción de la caja de inspección y ubicación de la trampa de grasas, esta última no se encuentra se encuentra conectada a ninguna de las estructuras del sistema. Al interrogar por el tanque séptico, tanque FAFA y campo de infiltración, el beneficiario indicó que el contratista instaló el sistema séptico y que funciona con total normalidad, pero él lo tapó con latas de zinc para evitar accidentes con los animales de la finca.

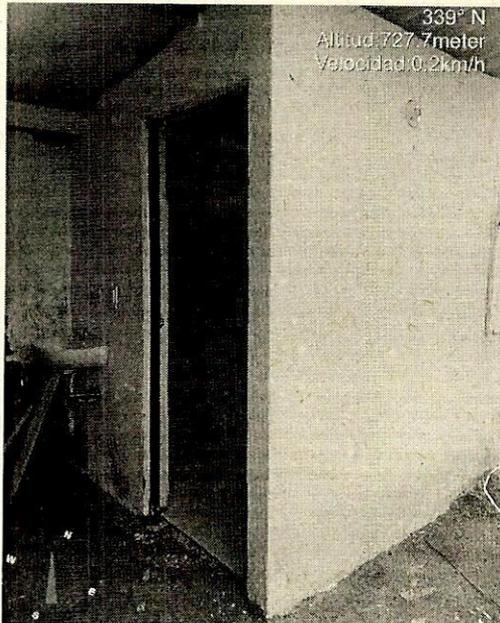
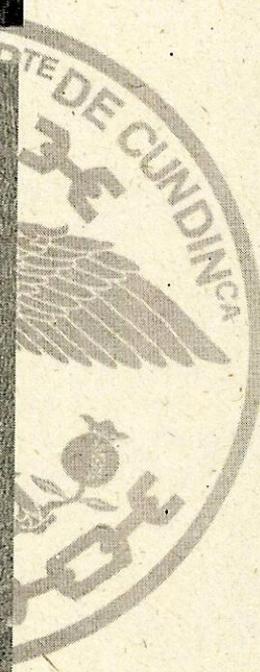
14. DORA HILDA MORERA – VEREDA EL ENGAÑO - NO CUMPLE

- En el desarrollo de la visita, no hubo quien atendiera la visita.

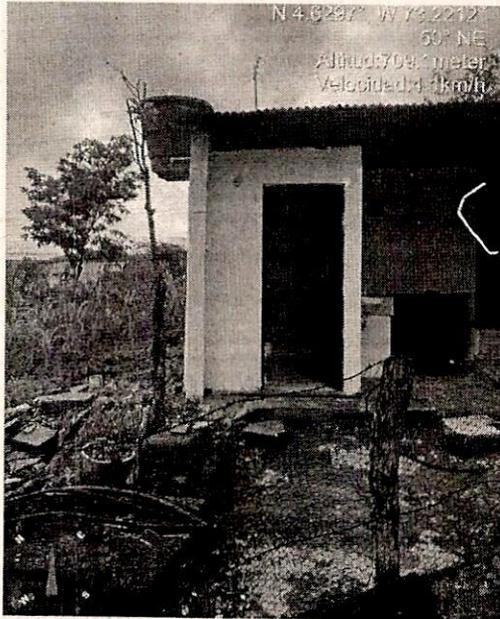
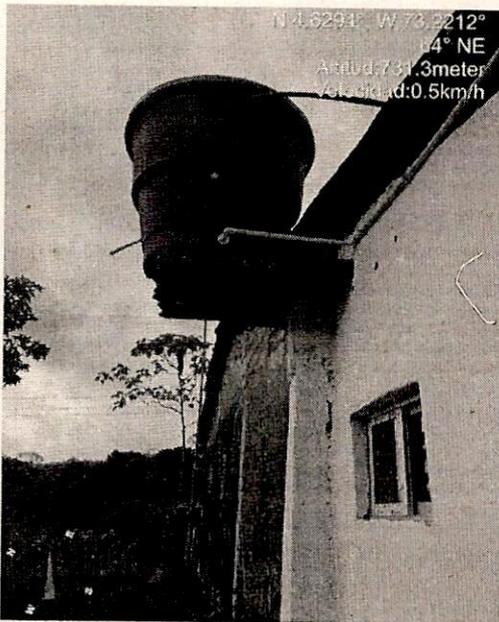
COORDENADAS: N. 4.6294° - W 73.2212°

- En el desarrollo de la visita, no hubo quien atendiera la visita.

- En cuanto al desagüe de la unidad sanitaria, no fue posible identificar el lugar en el cual se habría instalado todo el sistema de tratamiento, es decir, trampa de grasas, caja de inspección, tubería, tanque séptico, tanque FAFA y campo de infiltración.
