INFORME VISITA UNIDADES SANITARIAS

MUNICIPIO DE PARATEBUENO.

Empresas Públicas de Cundinamarca SA ESP, suscribió con PRANO INGENIERIA SAS el contrato de obra EPC-PDA-O-358-2019, el cual contaba con la construcción de unidades sanitarias en tres municipios del Departamento de Cundinamarca, uno de ellos, es el Municipio de Paratebueno, para el cual se destinaba la construcción de 24 unidades sanitarias en el área rural del mismo.

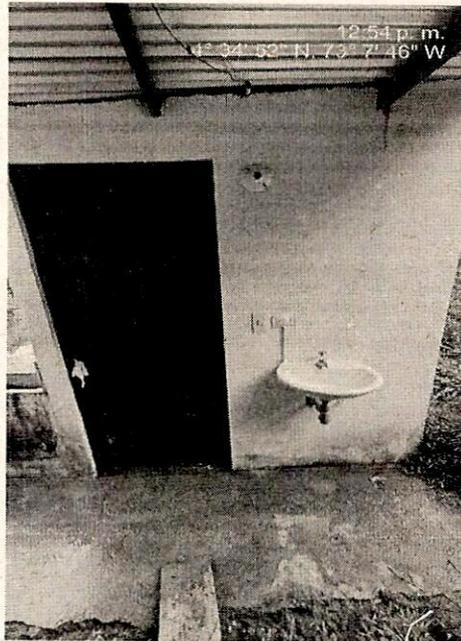
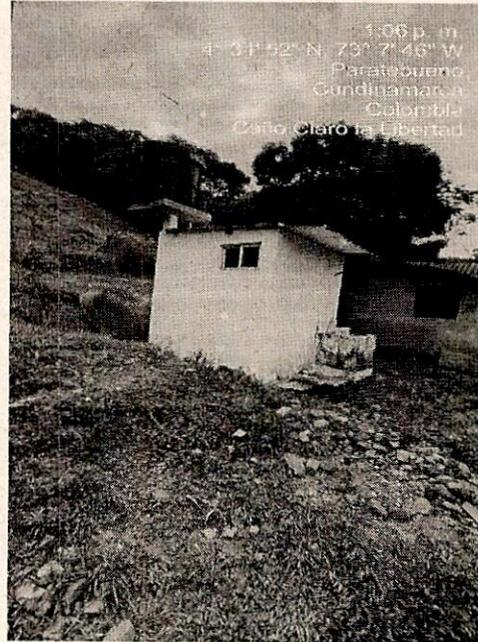
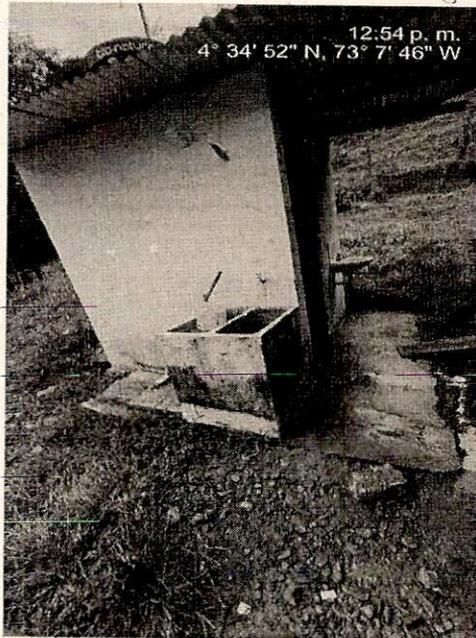
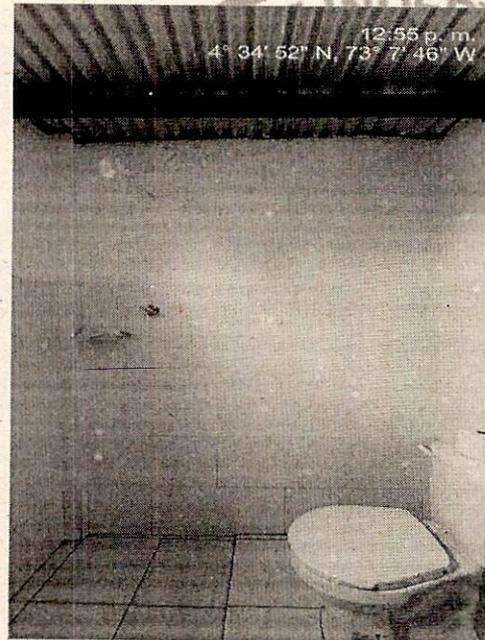
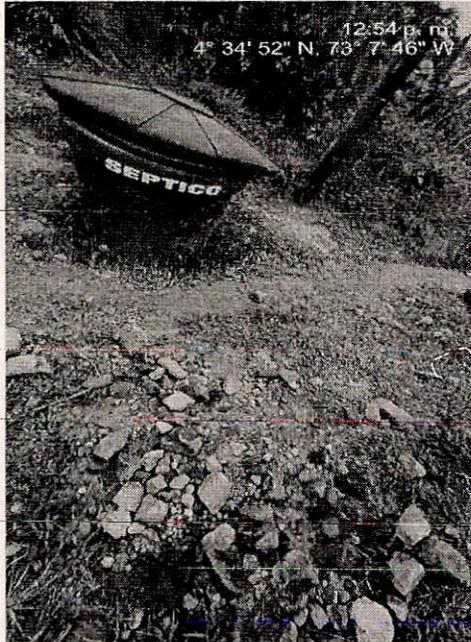
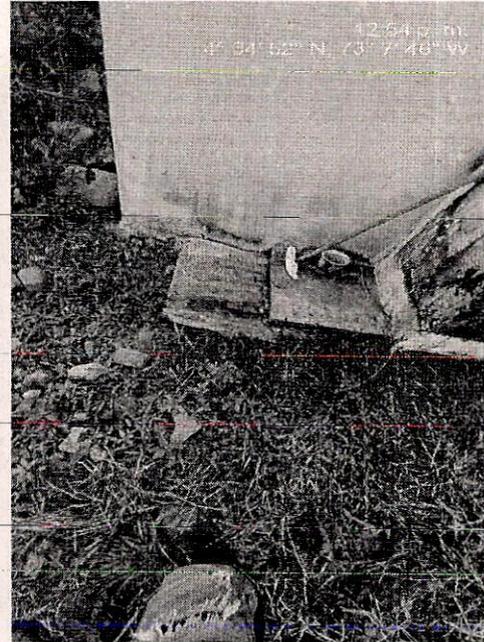
COORDENADA: N 4°34'52" – W 73° 7' 46"

- La visita fue atendida por el Señor Salvador Calderón, beneficiario del proyecto.
- Tras realizar la inspección visual, se identificó que la unidad sanitaria fue modificada y no cumple con las especificaciones técnicas de conformidad con los diseños, además, en el lugar en el cual fue construida la unidad, no se evaluaron las condiciones del terreno y cuando se presentan lluvias en el sector, se inunda el mismo.

- Así mismo, tras revisar visualmente la placa de contrapiso, esta, no parece contar con acero de refuerzo, pues el espesor no cumple con lo requerido, además de la pésima de terminación de la misma, ya presenta agrietamiento en algunas partes.

- En cuanto al funcionamiento de la unidad, se determinó que de los 4 puntos de agua, (Lavamanos, lavadero, ducha y sanitario), la ducha no funciona.
- Para el desagüe de la unidad sanitaria se evidenció la construcción de la caja de inspección, mientras que la trampa de grasas, no fue instalada según los manifestado por el beneficiario.

- Al interrogar por el tanque séptico, tanque FAFA y campo de infiltración, el beneficiario indicó que el contratista instaló solamente los tanques sépticos, y que fue el quien los retiró.

- Presenta escasez de pintura.
- En el marco de la visita se llevó a cabo una validación de la unidad sanitaria a través de un formato, el cual se anexa al presente informe.

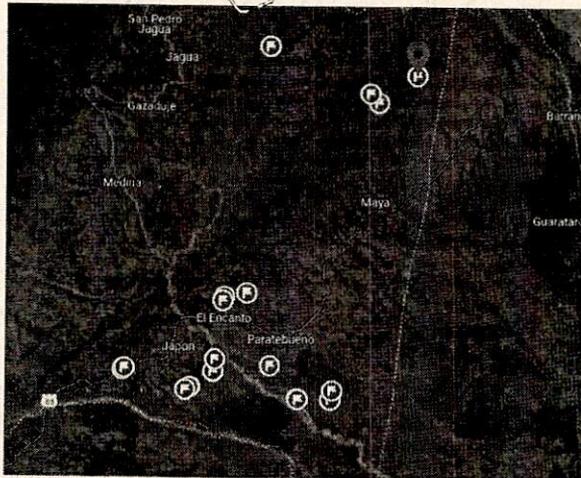
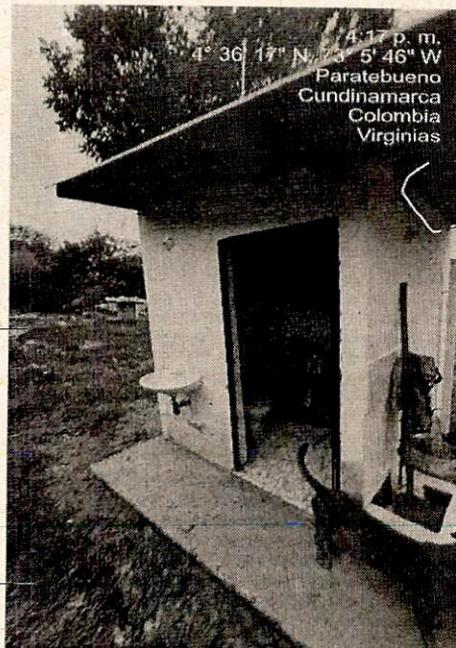
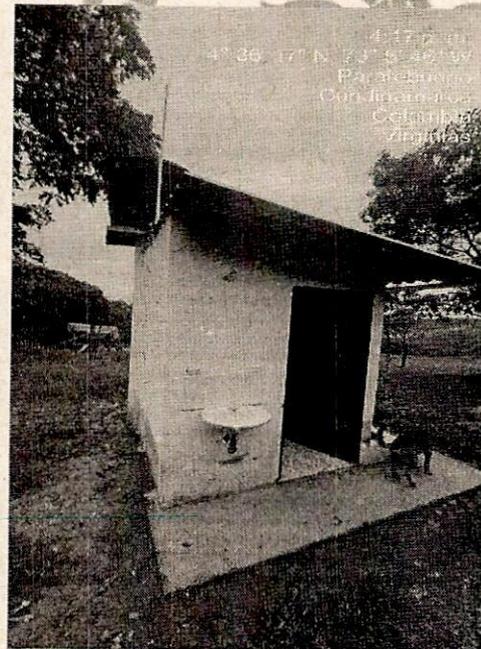
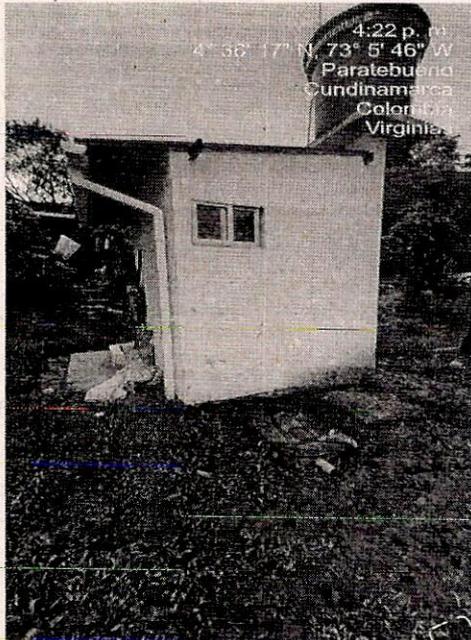
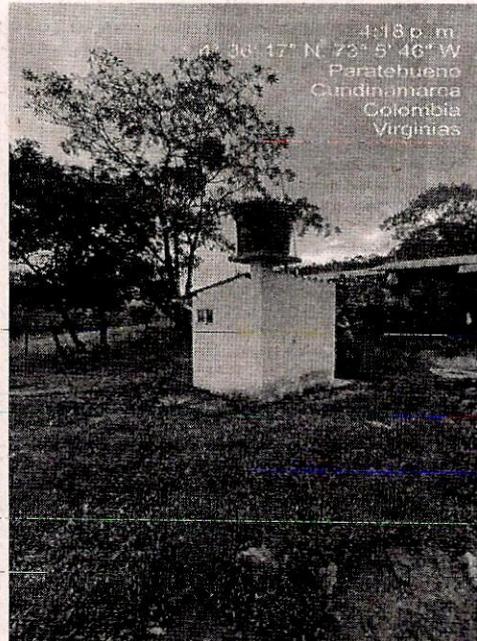
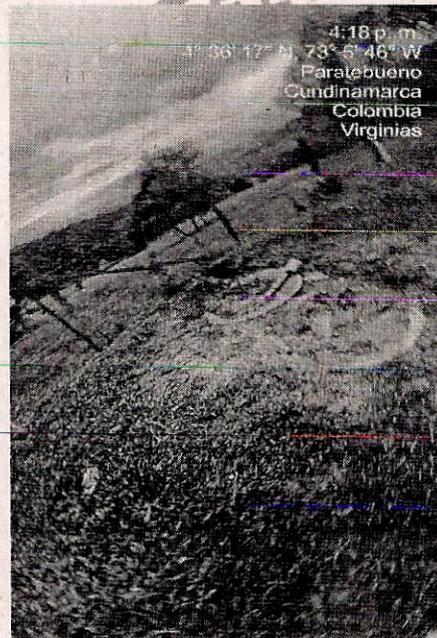
17. GUILLERMO CALDERON – VEREDA AGUAS CALIENTES - NO CUMPLE

- Al verificar el tanque séptico, tanque FAFA y campo de infiltración, se evidenció que únicamente se sobrepusieron las tapas, pues no existe ninguna de los tanques.

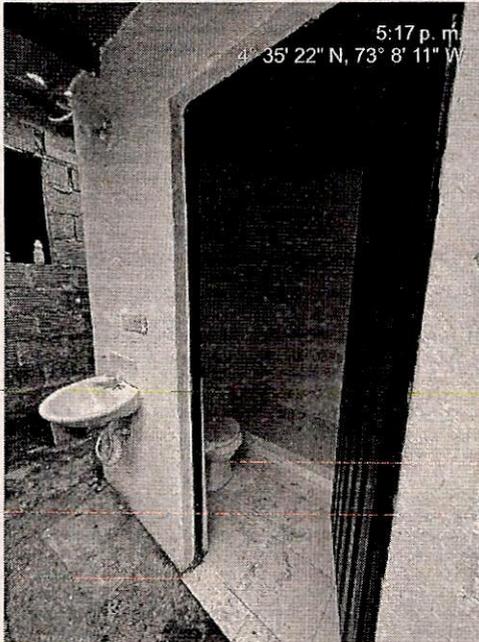
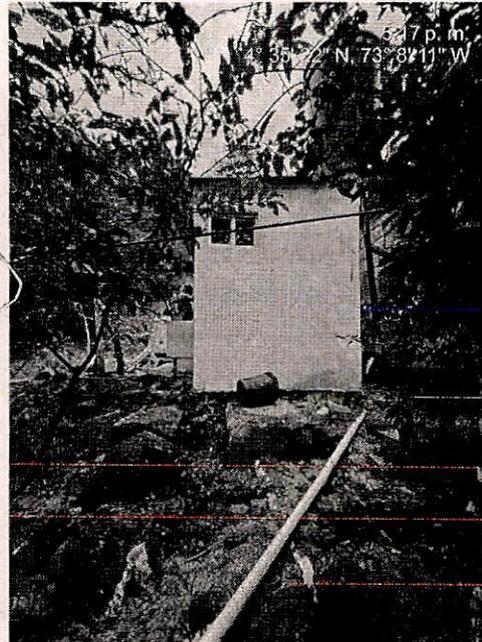
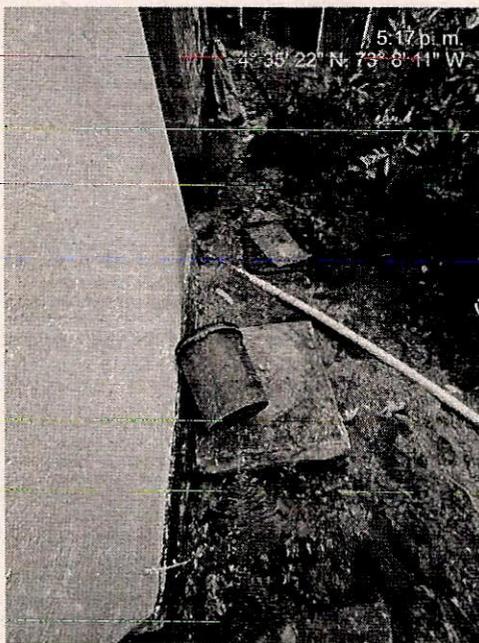
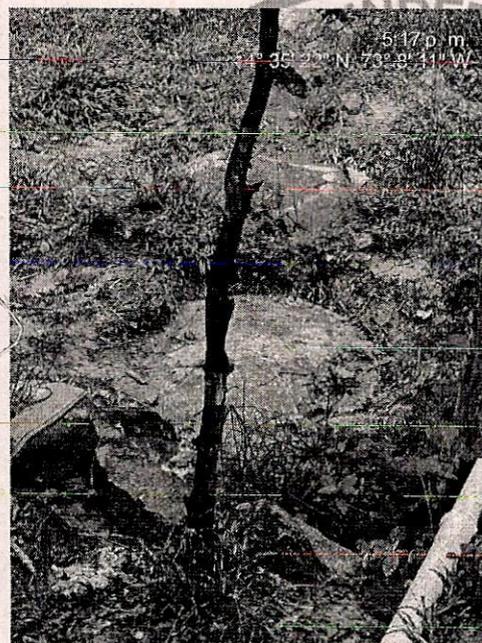
- No solamente el lavamos se instaló de manera incorrecta, sino además los accesorios eléctricos quedaron únicamente sobrepuestos.
- En cuanto al desagüe de la unidad, se evidencio la construcción de la caja de inspección, la instalación de la trampa de grasas y tanques sépticos, faltando únicamente el campo de infiltración. El señor Víctor indica que funciona con total normalidad.

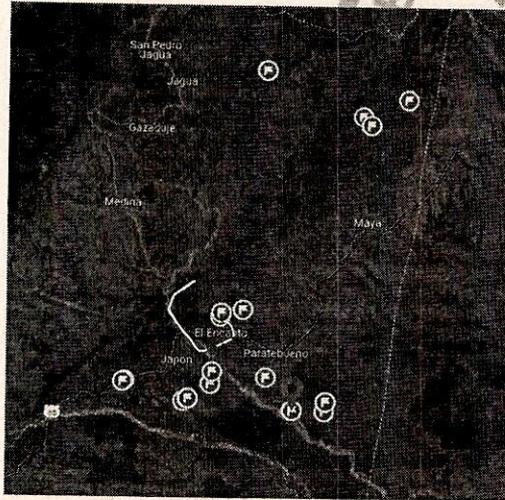
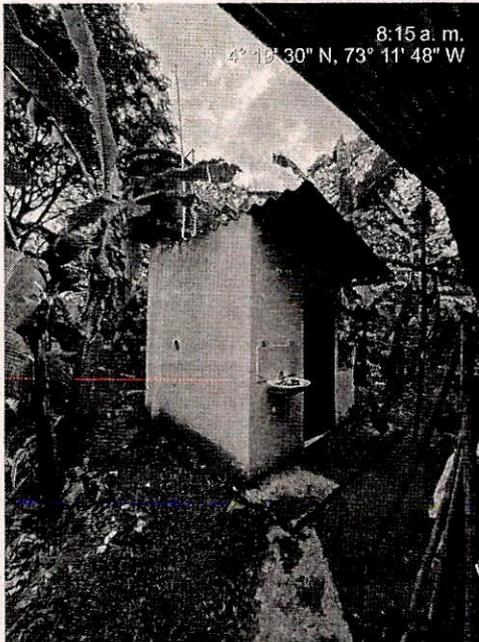
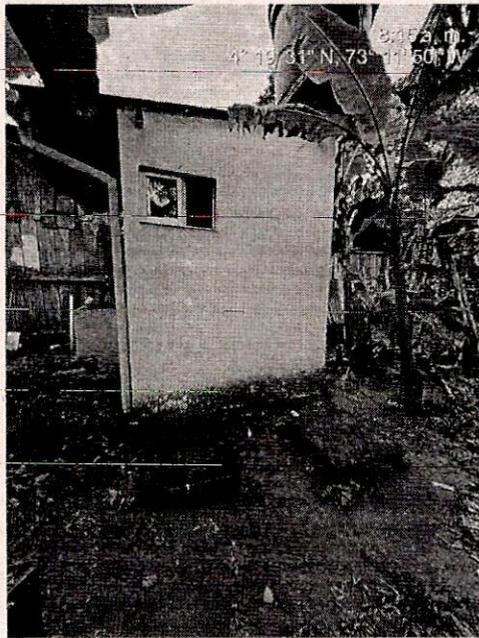
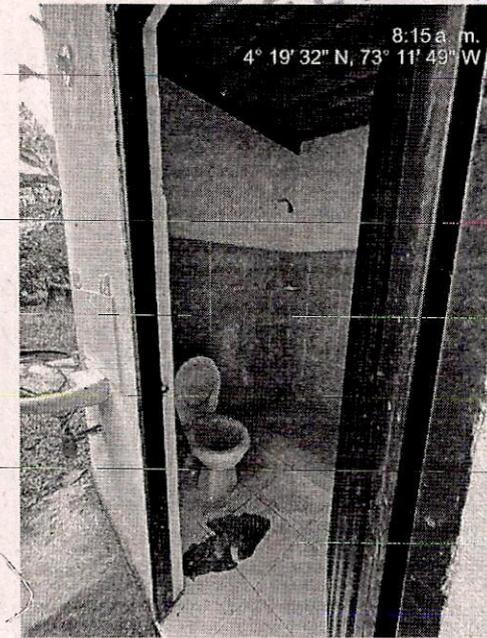
19. JOSE DOMINGO MORENO - VEREDA QUIENQUITA - NO CUMPLE

- Para el desagüe de la unidad sanitaria se evidenció la construcción de la caja de inspección e instalación de la trampa de grasas, esta no ultima, no se encuentra en funcionamiento. En cuanto al tanque séptico, tanque FAFA y campo de infiltración se identificó que solamente se sobrepusieron las tapas, que no existe ninguno de los tanques y mucho están en funcionamiento.

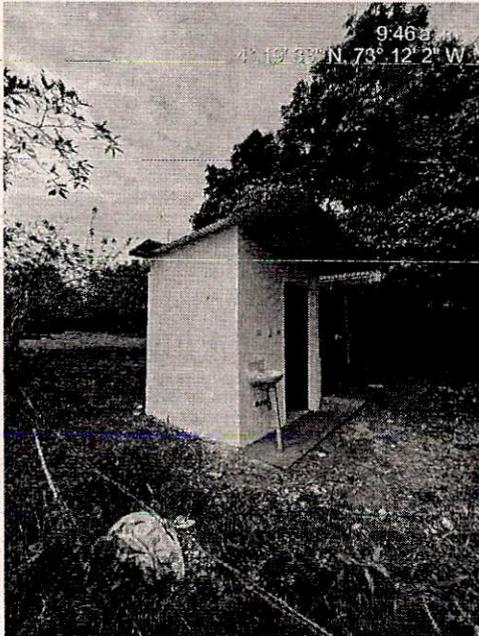
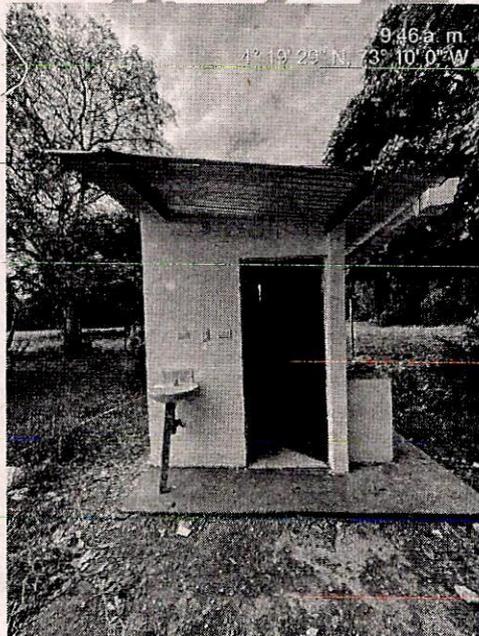
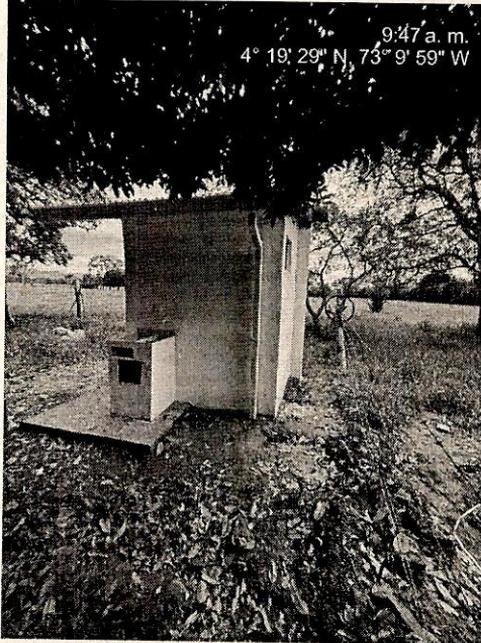
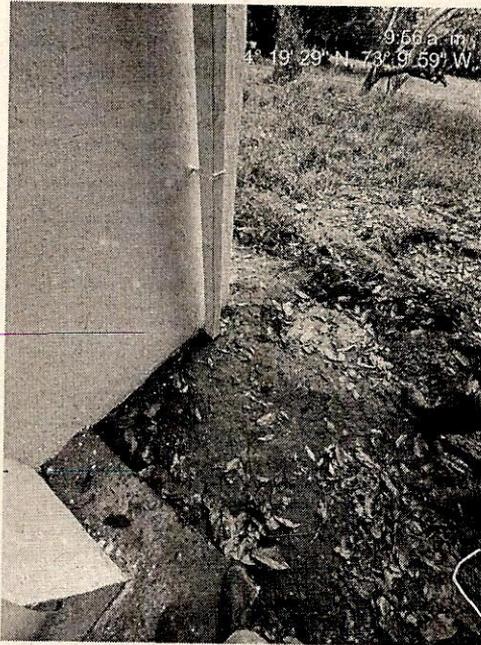
20. RICARDO RUBIANO HOLGUIN -VEREDA QUIENQUITA - NO CUMPLE

- Para el desagüe de la unidad sanitaria se evidenció la construcción de la caja de inspección, instalación de la trampa de grasas y tanques sépticos; sin embargo, no fue posible validar el funcionamiento. El campo de infiltración no se realizó.

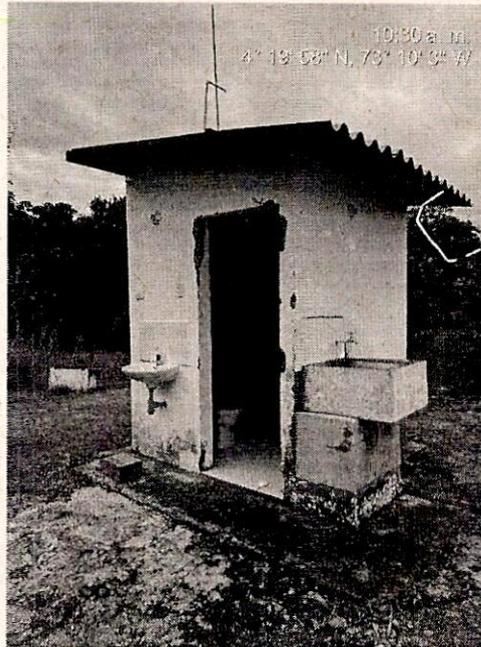
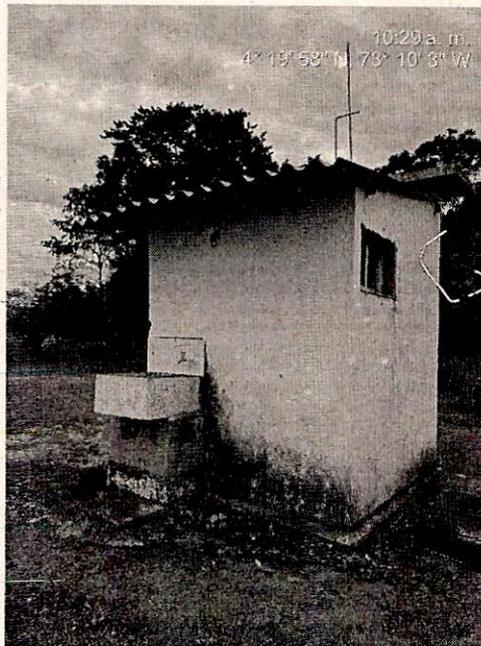
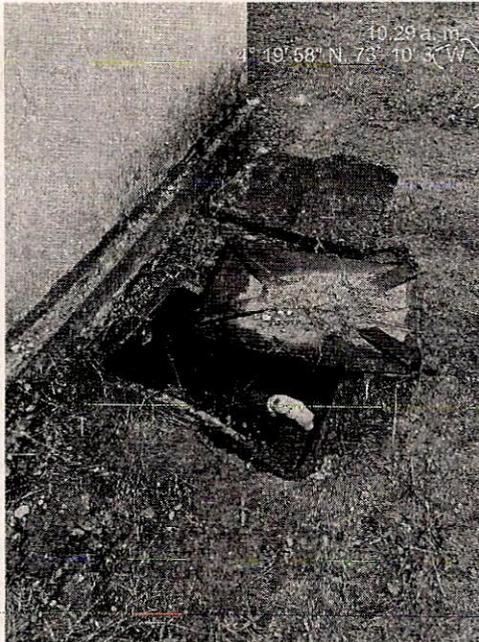
- En el desarrollo de la visita, no hubo ninguna persona que atendiera la misma.
- Tras realizar la inspección visual, se identificó que la unidad sanitaria no fue construida en su totalidad, y que lo poco construido no cumple con las especificaciones de conformidad con los diseños y que toda la estructura está en pésimas condiciones.

- Para el desagüe de la unidad sanitaria se evidenció la construcción de la caja de inspección, instalación de la trampa de grasas pero no fue posible validar el funcionamiento de las mismas. Los pozos sépticos al parecer se encuentran enterrados. El campo de infiltración se encuentra instalado pero sin conexión alguna.

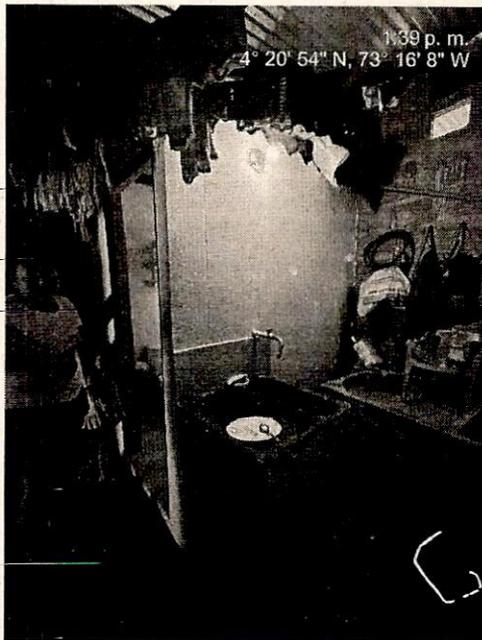
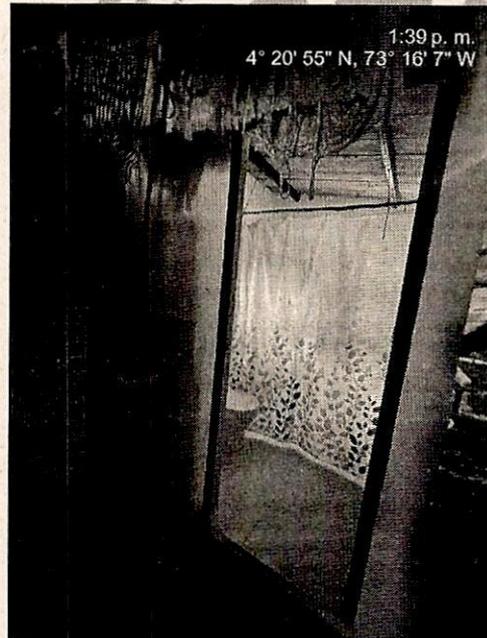
22. DUMAR GONZALEZ NARVAEZ – VEREDA CANDILEJAS - NO CUMPLE

- La visita fue atendida por la Madelix Forero, esposa del señor Dumar Gonzales Narvaez.
- Tras realizar la visita, se identifico que la unidad sanitaria se encuentra en funcionamiento. La señora Madelix indico que modifcaon la unidad, toda vez que la reacondicionaron al predio.
- Teniendo en cuenta las condiciones del predio, no fue posible acceder a la parte trasera del mismo para verfiicar la construccion de la caja de inspeccion, instalacion de la trampa de grasas, tanque septico, taque Fafa y campo de infiltracion. Al interrogar sobre los mismos, la señora indico que todos fueron instalados por el contratista a excepcion del campo de infiltracion, y que estos, se encuentran en funcionamiento y enterrados para evitar malos olores.
- En el marco de la visita se llevó a cabo una validación de la unidad sanitaria a través de un formato, el cual se anexa al presente informe.
