INFORME TÉCNICO - PERICIAL
DE RECONSTRUCCIÓN FORENSE DE
ACCIDENTE DE TRÁNSITO
R. A. T[®] 2

VEHÍCULO No. 1: AUTOMÓVIL, SUZUKI CELERIO, modelo 2014, color plata, placa KCL 379.

INFORME No. 231134240

Bogotá D.C., diciembre 07 de 2023

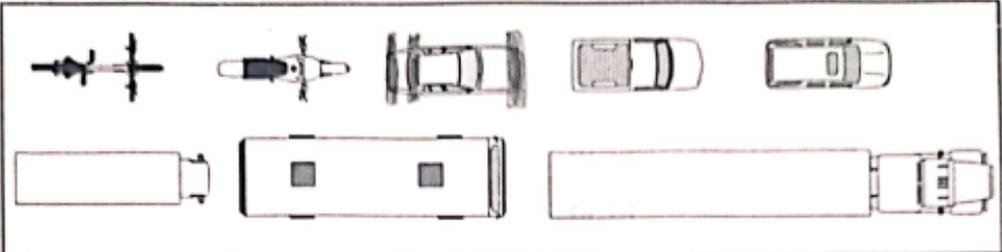
VEHÍCULO N° 1

DESCRIPCIÓN DE DAÑOS:
Daños del vehículo parte posterior y anclajes

Daños del vehículo parte posterior y anterior

- l.** No se cuenta con información acerca de testigos del accidente.
- m.** El estado final (daños) del vehículo en su zona frontal indican que la mencionada zona fue la que colisión con el fondo del abismo.

- n.** Los daños presentados por el automóvil en su zona posterior se originaron probablemente durante el proceso de extracción del abismo por parte de la grúa.

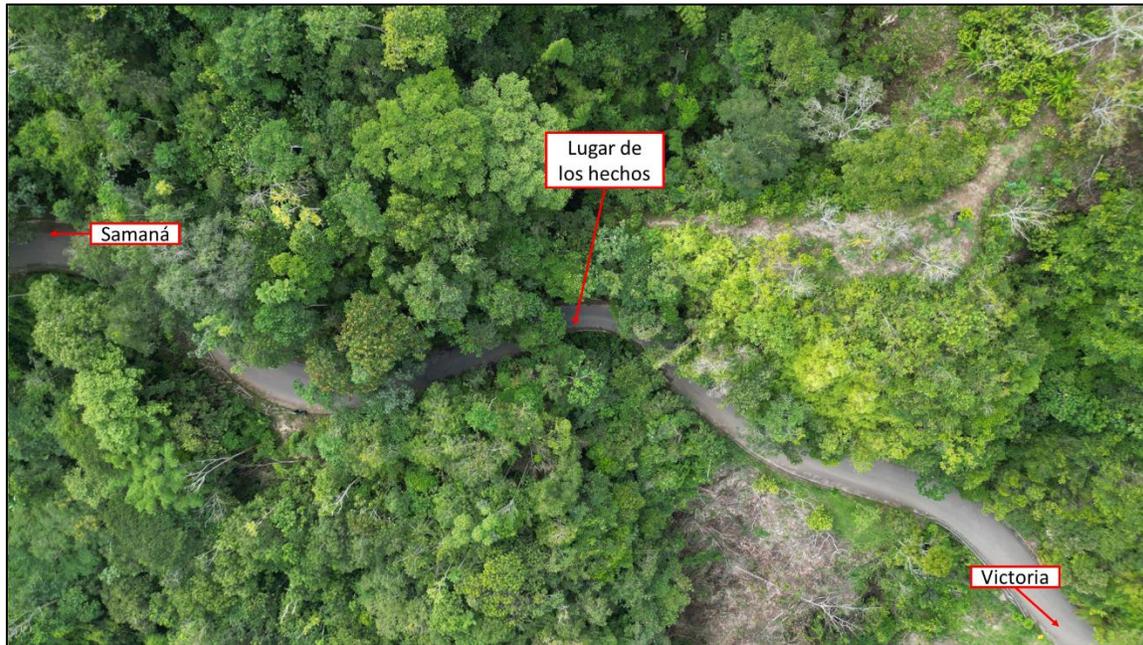
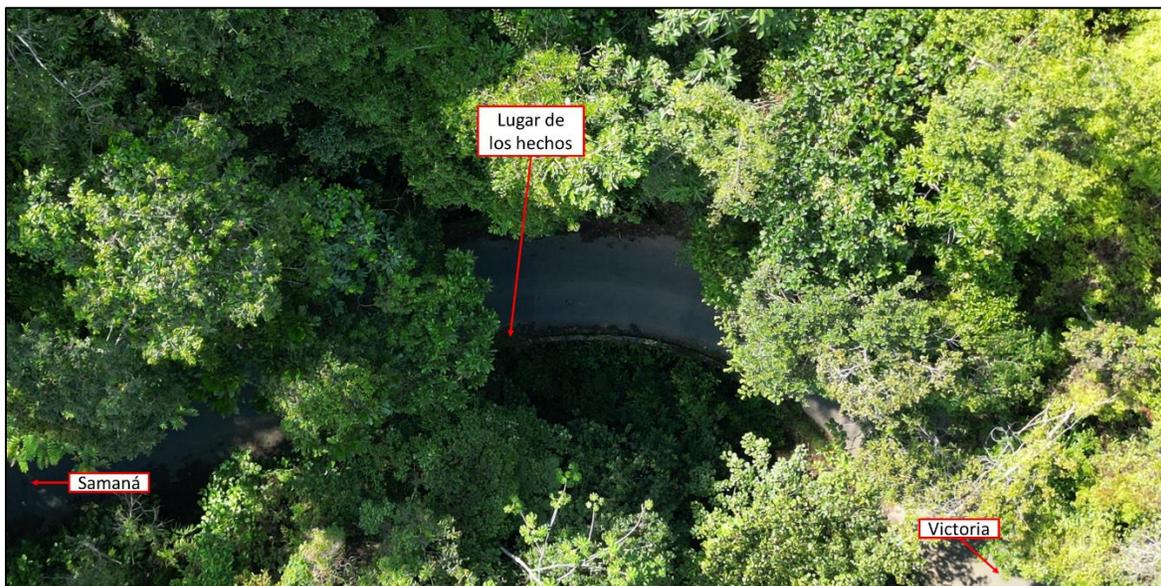
Fotografías No. 1 y 2 Panorámicas: En estas fotografías se aprecian las características generales de la vía donde ocurrió el accidente.

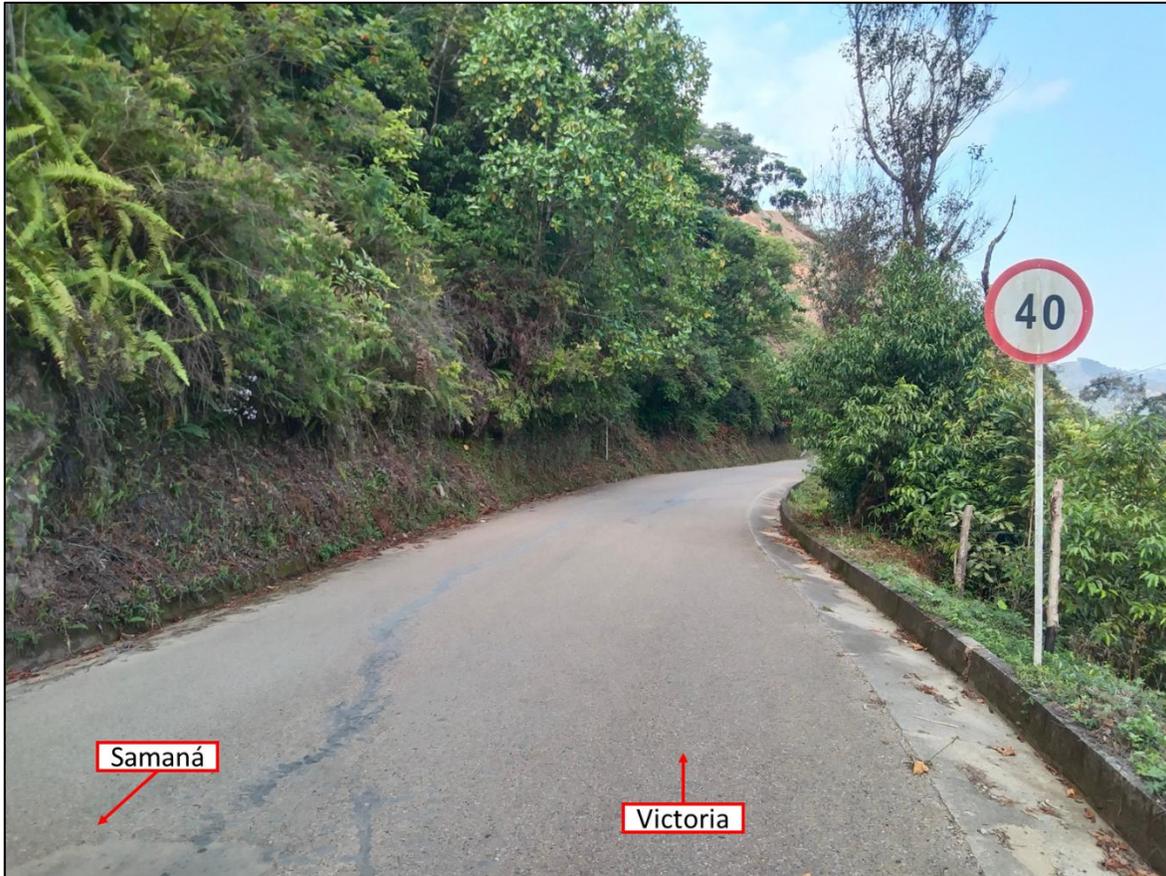
Fotografía No. 3 Plano General: En esta fotografía tomada en sentido Samaná - Victoria, se aprecia la señal vertical SR-30 "Velocidad máxima permitida 40 km/h" ubicada aproximadamente 1.5 km antes del tramo del accidente. En este sentido se desplazaba el vehículo No. 1 automóvil.

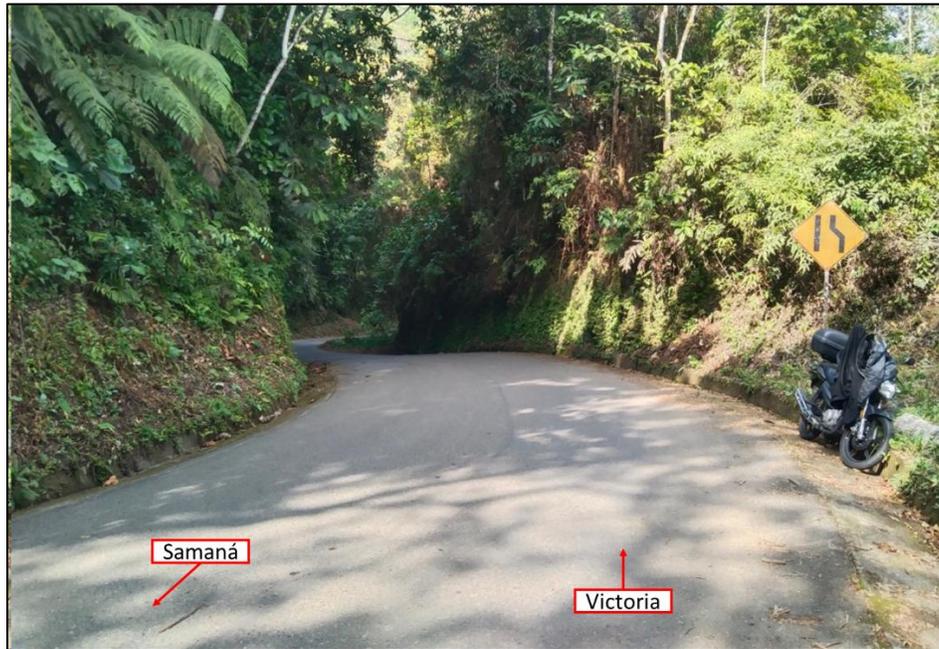
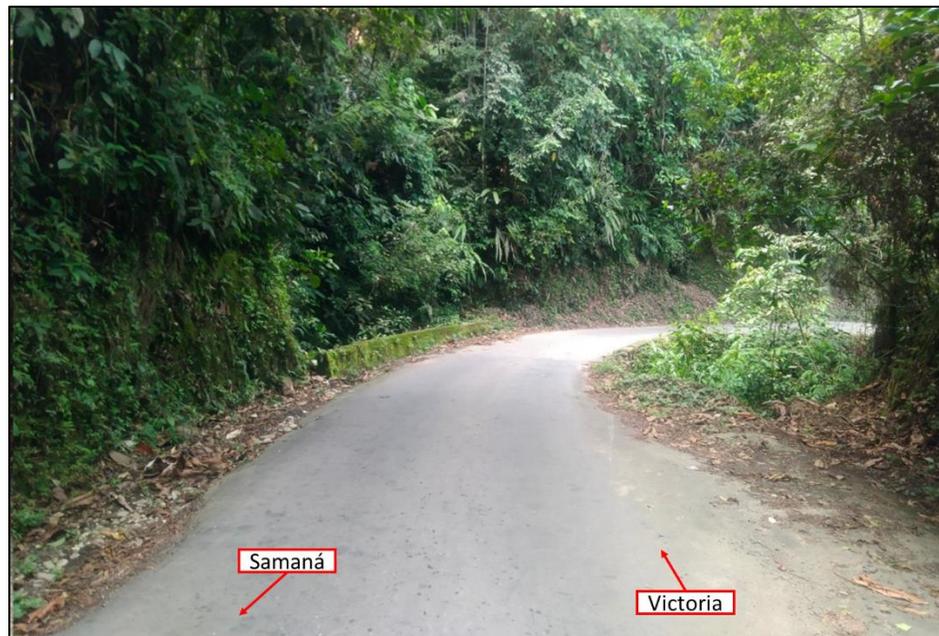
Fotografías No. 4 y 5 Plano General: En estas fotografías tomadas en sentido Samaná - Victoria, se aprecian las características generales del tramo de vía donde ocurrió el accidente, la cual presenta señal vertical SP-31 “Reducción de la calzada a la derecha”. En este sentido se desplazaba el vehículo No. 1 automóvil.

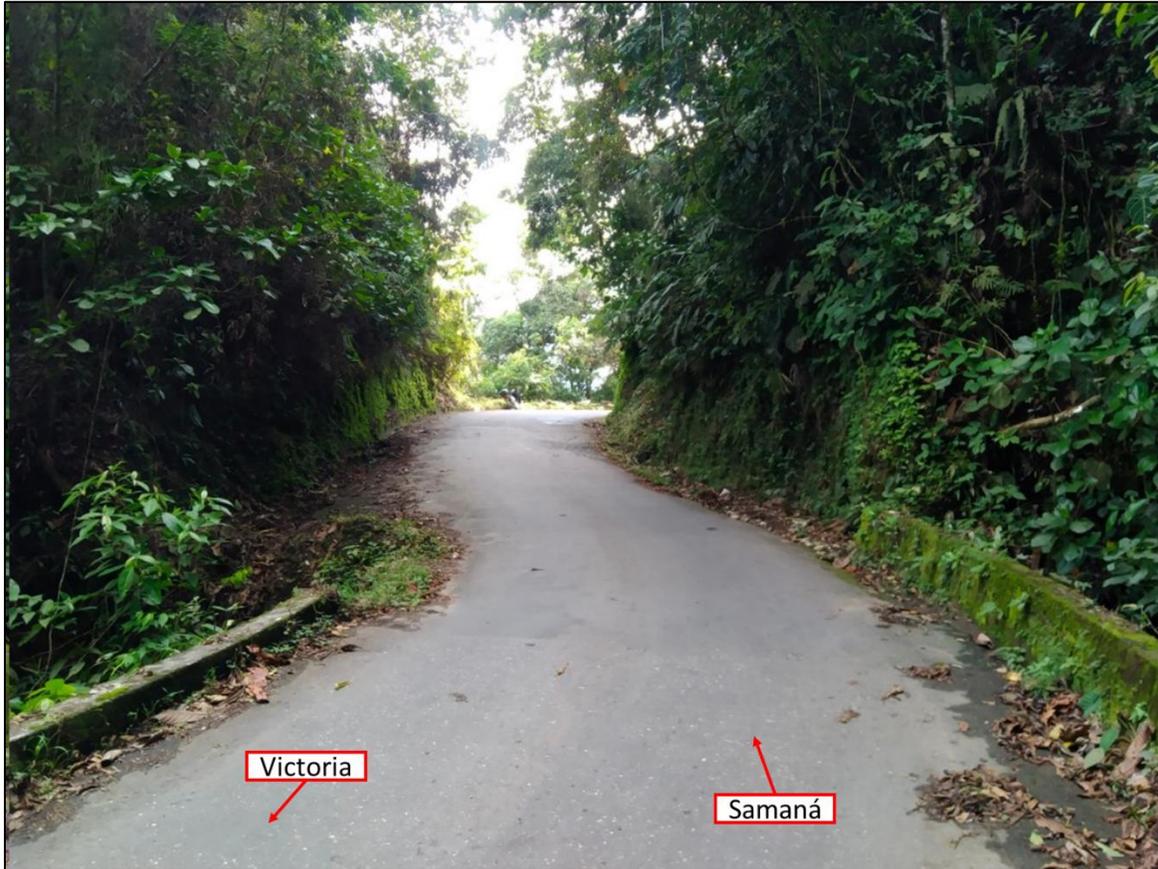
Fotografía No. 6 Plano General: En esta fotografía tomada en sentido Victoria – Samaná, se aprecian las características generales del tramo de vía donde ocurrió el accidente.
