**Asunto:** Entrega informe técnico decretado mediante el auto No 1175 del 09 de julio de 2024.

| MODALIDAD O TIPO DE AUDITORÍA: VISITA TÉCNICA DE FISCALIZACIÓN. | |

## INFORME TÉCNICO DE FISCALIZACIÓN – PROCESO DE RESPONSABILIDAD FISCAL URF-PRF-044-2019

“Construcción macro acueducto veredal Villagarzón – La Joya, municipio de Villagarzón, departamento del Putumayo”.

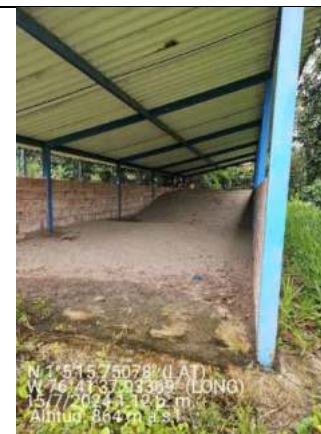
**Imagen 52** Zona de acopio de material – Arena de río.

Con respecto al medio filtrante del filtro lento, en el recibo final del contrato de obra, se encuentra que el contratista cobró arena de río, en la visita a campo se comprobó que en efecto la arena era de río (Ver **Imagen 52**), con una composición ganular no uniforme, siendo este un material **no apto para ser utilizado como medio filtrante**, pues para este tipo de filtro se debe utilizar arena de sílice.

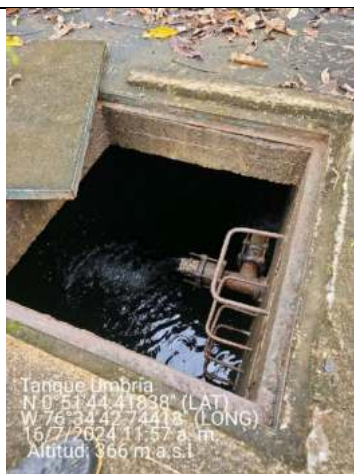
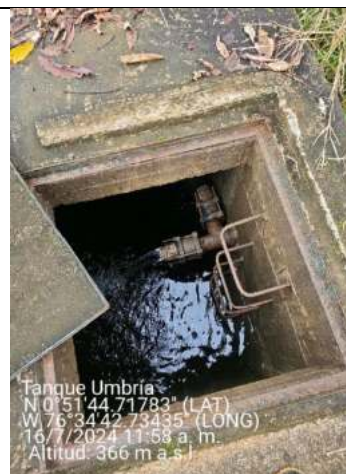
**Imagen 82** Evidencia de suministro de agua al tanque Umbría.

**Imagen 83** Evidencia de suministro de agua al tanque Umbría.

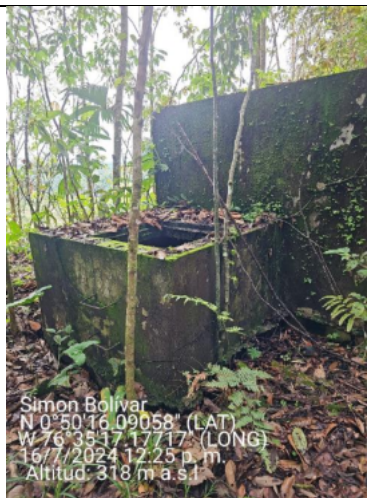
**Imagen 86** Tanque Simón Bolívar.

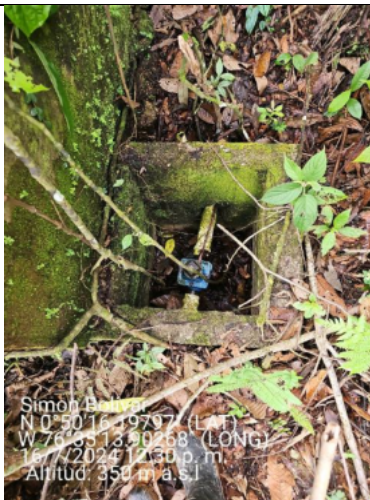
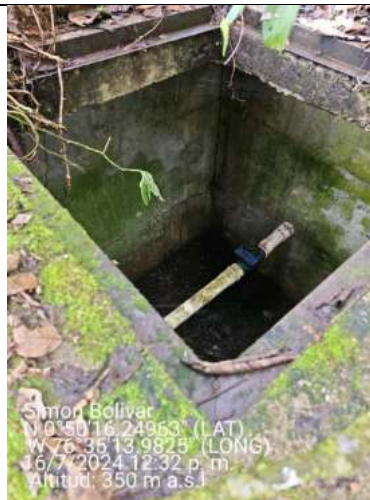
**Imagen 88** Válvula de corte tanque Simón Bolívar.

**Imagen 89** Válvula de corte tanque Simón Bolívar.

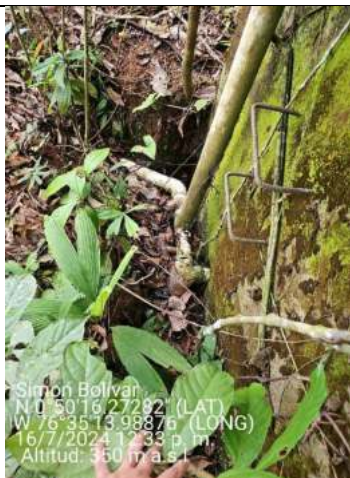
**Imagen 90** Tubería de entrada Tanque Simón Bolívar.

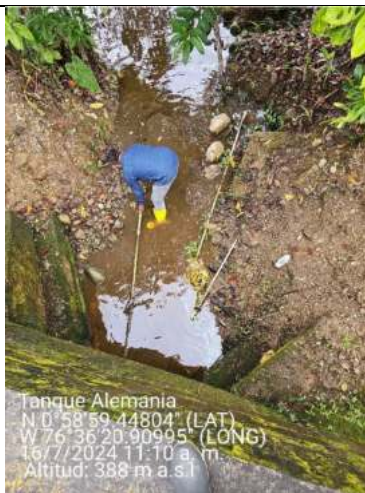
En el recorrido al sistema, se observaron diferentes conexiones ilegales conectadas de manera inadecuada a la red matriz, dichas conexiones son empleadas en fincas privadas y no en los centros poblados de las diferentes veredas que fueron proyectadas en el diseño, la situación detectada hace que las condiciones de diseño originales no se cumplan, y que se tenga no solo menos agua disponible si no menos presión a causa de las perdidas por malas conexiones.

**Imagen 120** Conexiones ilegales (3) a la red matriz del macroacueducto.

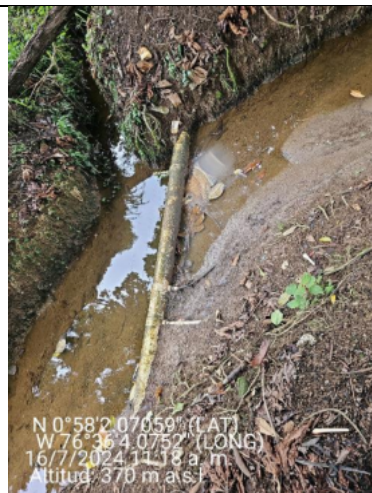
**Imagen 121** Conexiones ilegales (2) a la red matriz del macroacueducto.

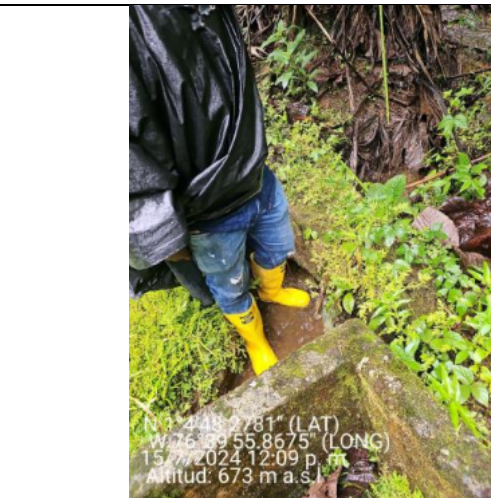
**Imagen 9** Válvula de purga.

**Imagen 10** Válvula de purga.

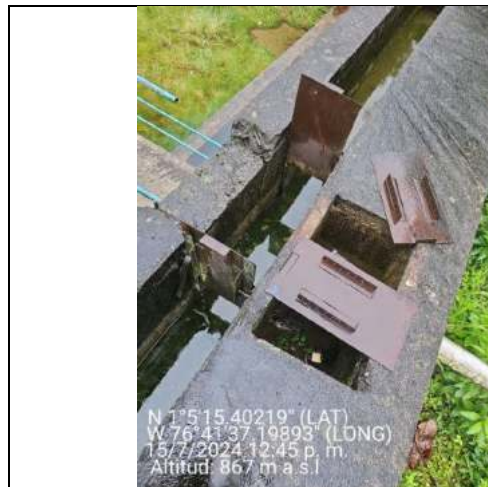
**Imagen 19** Entrada planta de tratamiento de agua potable – Cámara de igualación.

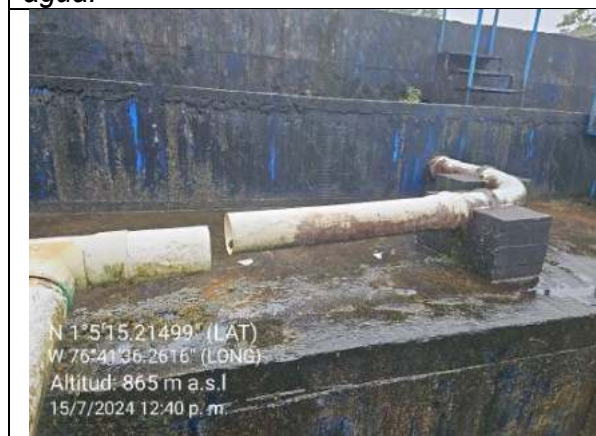
**Imagen 23** Tubería desacoplada – planta de tratamiento de agua.

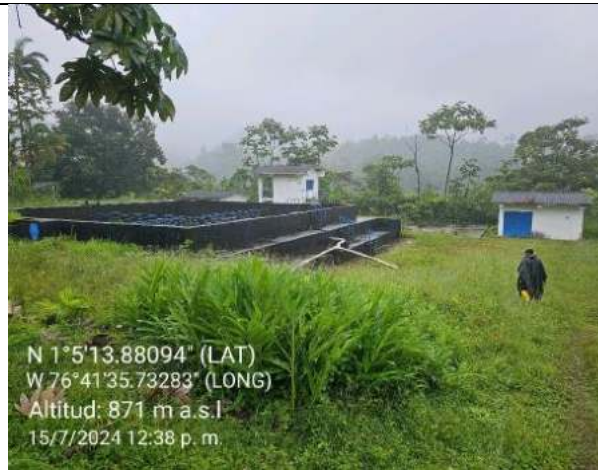
**Imagen 25** Vista general planta de tratamiento de agua.

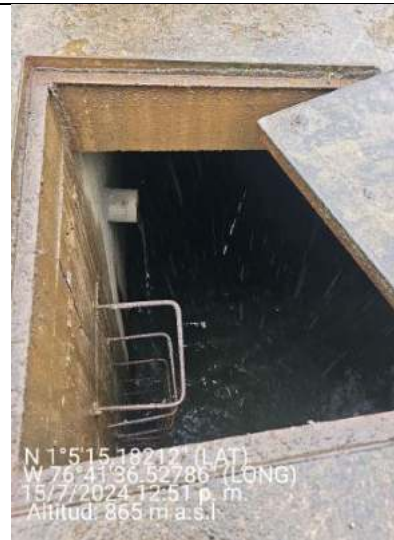
**Imagen 26** Tanque de almacenamiento planta de tratamiento.

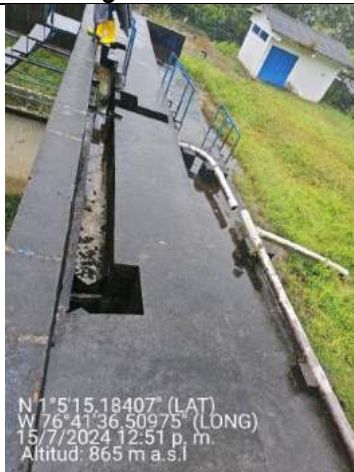
**Imagen 27** Canal de salida PTAP.

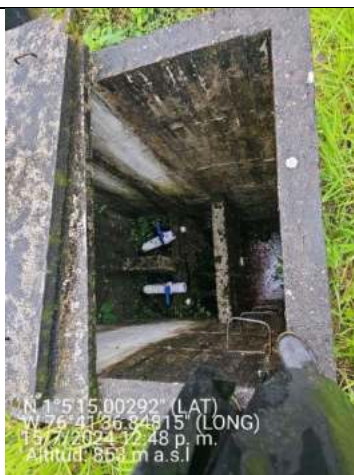
**Imagen 29** Cámara de salida –PTAP.

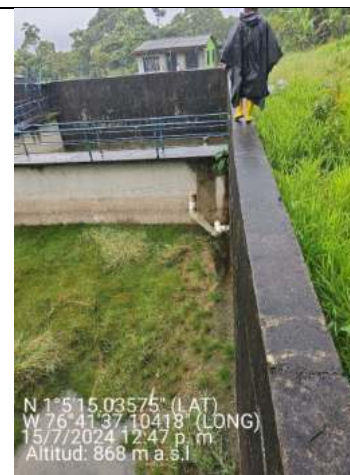
**Imagen 30** Filtros de arena y grava con material vegetal PTAP.

No se encuentran patologías en los filtros como trazas de oxido, grietas, fisuras o hundimientos que indiquen deterioro en dichos elementos a causa de mala calidad de los materiales o deficiencias en los procesos constructivos. Debido a que los filtros estaban vacíos tampoco se pudo evidenciar filtraciones en la estructura.

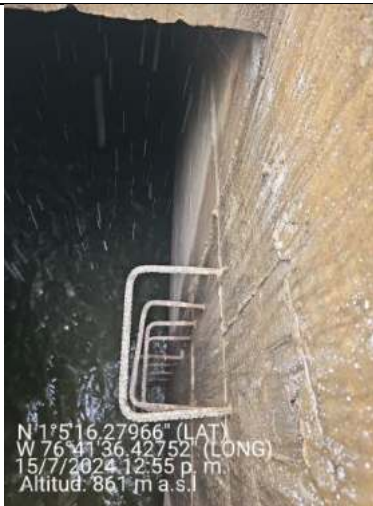
**Imagen 35** Tanque PTAP con agua.

Para los tanques inspeccionados, no se encuentran grietas, fisuras, hundimientos o signos de patologías que pueda dar indicios de una falla en el proceso constructivo o a la mala calidad de los materiales de los tanques.

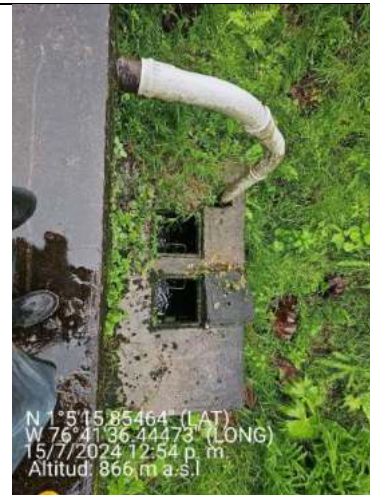
**Imagen 36** Tubería de entrada PTAP.

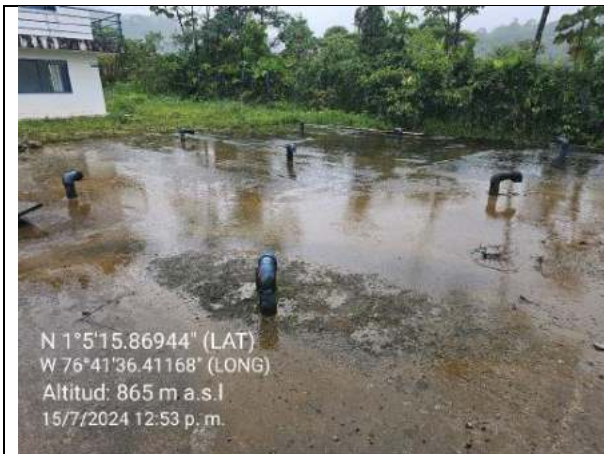
**Imagen 37** Vista superior, Tanque PTAP con tubería de aireación.

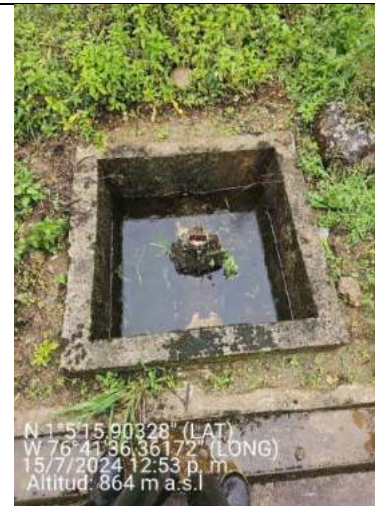
**Imagen 38** Válvula de corte PTAP.

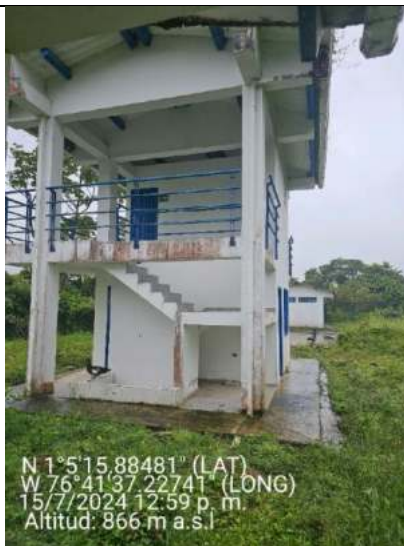
**Imagen 41** Cuarto de cloración.

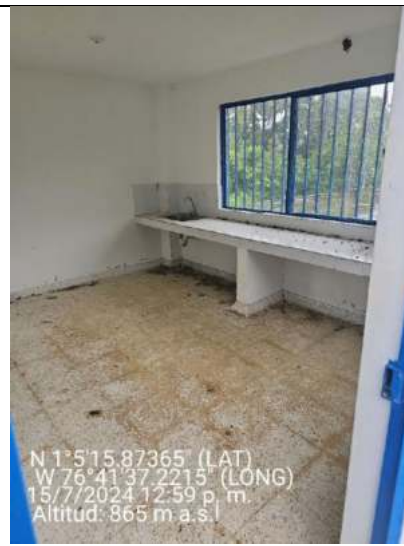
**Imagen 42** Cuarto de cloración.

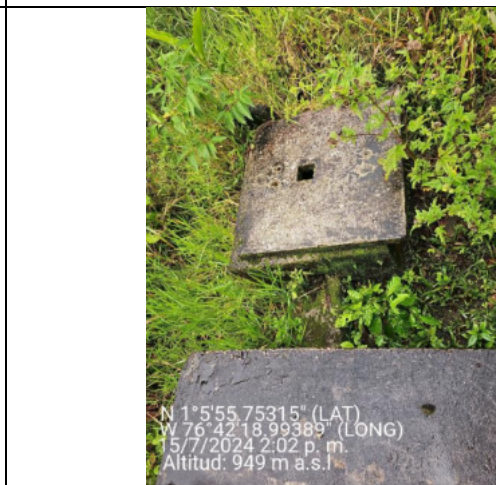
**Imagen 52** Caja válvula de corte desarenador.

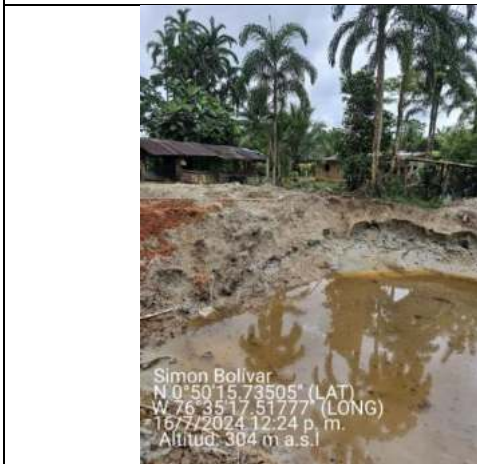
Dentro del funcionamiento del sistema, se presentaron: daños en tubería externos, daños por maquinaria en construcciones posteriores y daños ajenos al acueducto, la cual ha causado taponamientos en la tubería y posibles desgastes por abrasión dentro de la tubería por el tamaño de las rocas que entraron al sistema.

**Imagen 93** Tubería rota por construcción de piscinas – Sector Simón Bolívar.

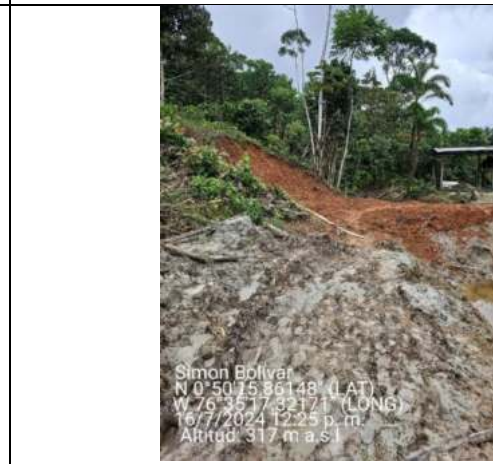
**Imagen 94** Tubería rota por construcción de piscinas – Sector Simón Bolívar.

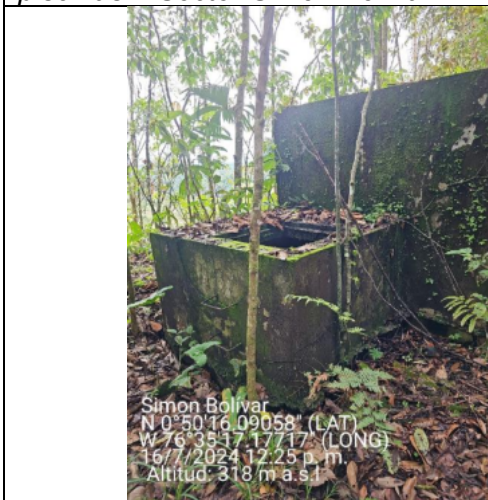
**Imagen 95** Tanque Simón Bolívar.

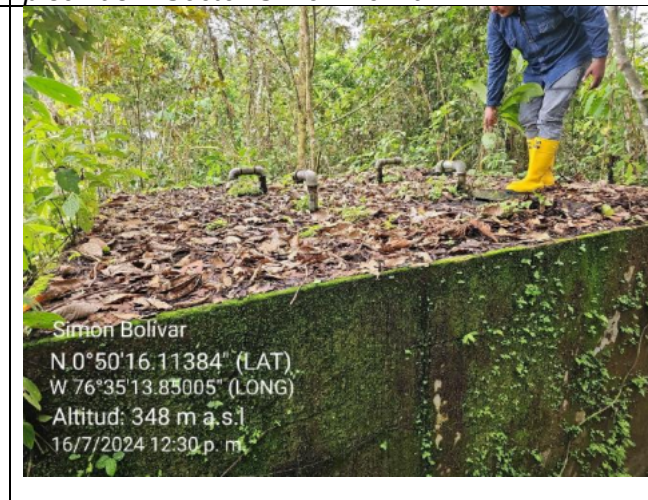
**Imagen 96** Tanque Simón Bolívar.

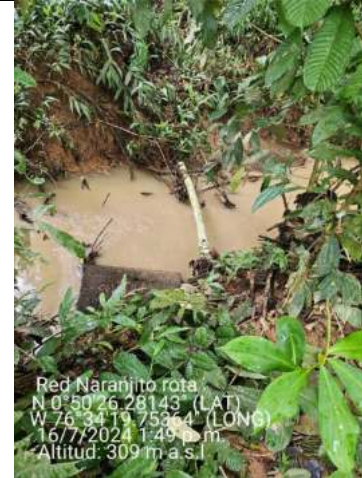
**Imagen 112** Derivación sector Naranjito afectada por movimiento de cauce del río.

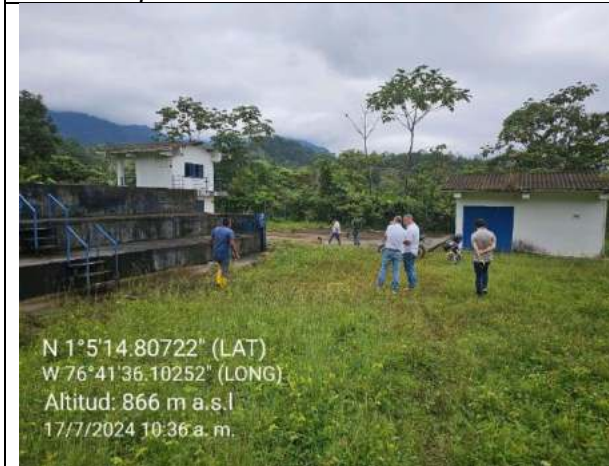
**Imagen 113** Vista general PTAP.

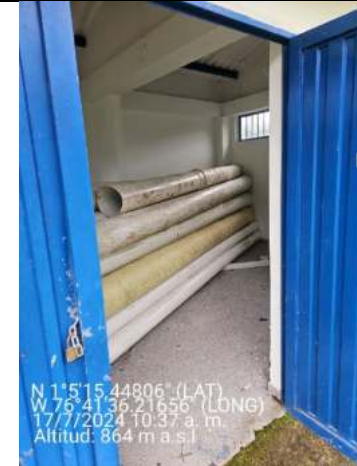
**Imagen 114** Cuarto de almacenamiento PTAP.

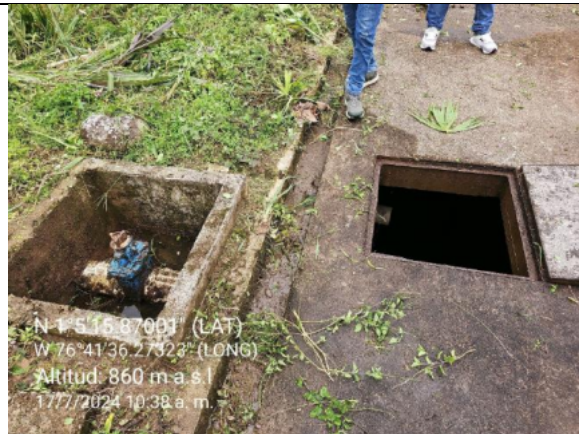
**Imagen 115** Válvulas de corte, cajas y compuertas PTAP.

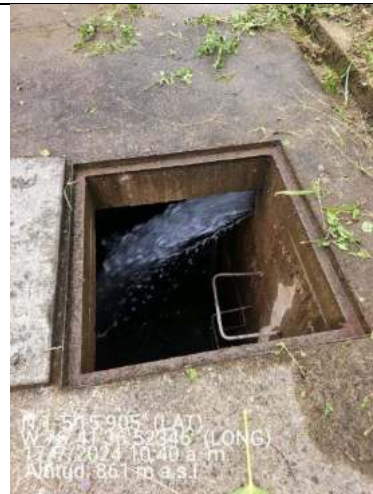
**Imagen 116** Evidencia entrada de agua al tanque PTAP.

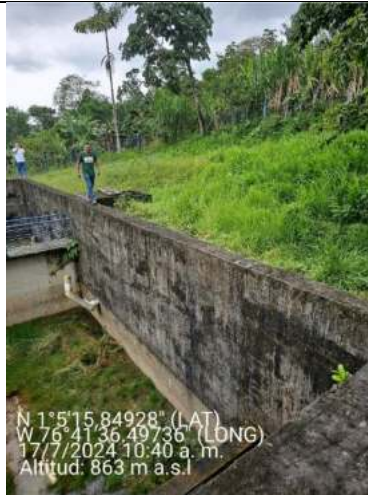
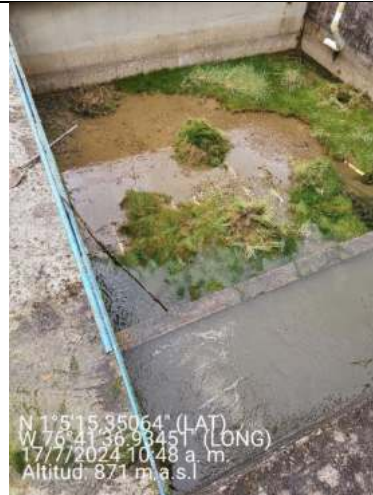
**Imagen 117** Filtros de grava y arena.

**Imagen 118** Filtros de grava y arena.
