INFORME DIAGNOSTICO
MACRO ACUEDUCTO VEREDAL VILLAGARZÓN - LA JOYA

SECRETARÍA DE PLANEACIÓN E INFRAESTRUCTURA

JULIO DE 2019

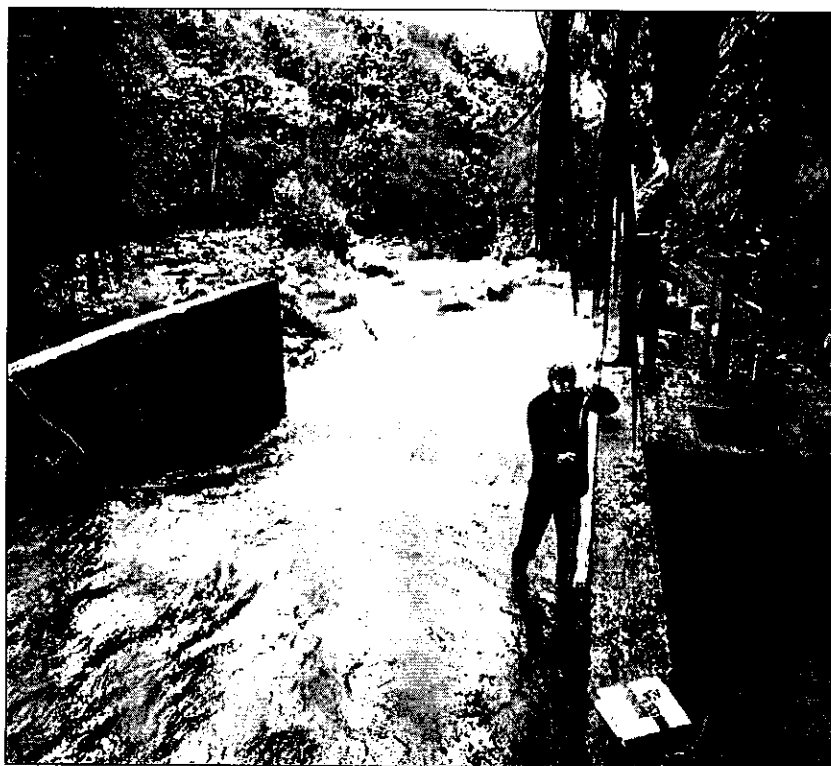
Ilustración 12 Captación sobre Río Dorado -Vereda la Tebaida (Mocoa).

Después de realizar la visita de campo por parte del equipo técnico de diagnóstico en julio de 2019, se encontró una captación que funciona con una bocatoma lateral a diferencia de la estructura de captación entregada en octubre de 2014, como se evidencian en el registro fotográfico y los planos récord del informe final de interventoría que dan cuenta de una bocatoma con rejilla de fondo y canal de recolección que conduce el agua hacia la cámara de derivación.

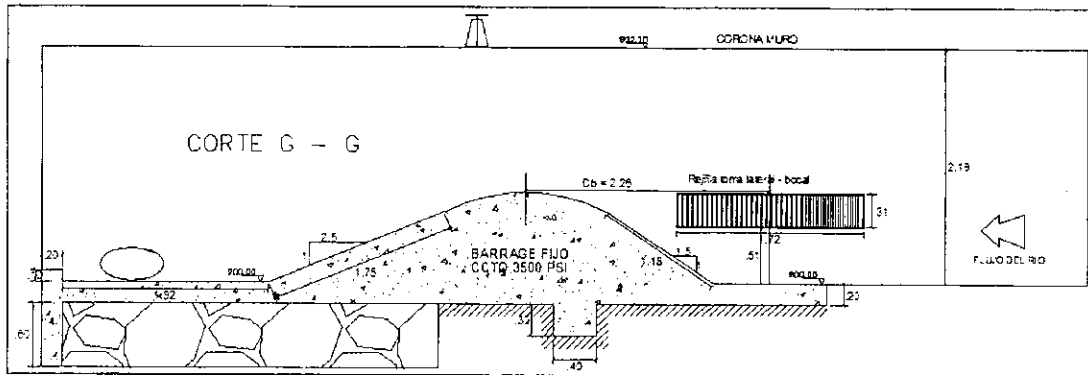
Ilustración 14. Bocatoma Lateral,

Bocatoma: La captación que se encontró en este recorrido de campo, cuenta con una bocatoma lateral con una rejilla de barras de acero No 5, colocada sobre el muro de contención derecho visto desde aguas abajo y tiene con una longitud de 1.5 m x 0.3 m de ancho. Se encuentra en buen estado y permite la entrada del agua a la cámara de recolección (ver **¡Error! No se encuentra el origen de la referencia..**)

En campo se verifico que hay entrada de caudal a través de la bocatoma y el flujo entra a la cámara de recolección y posteriormente a la tubería de aducción.

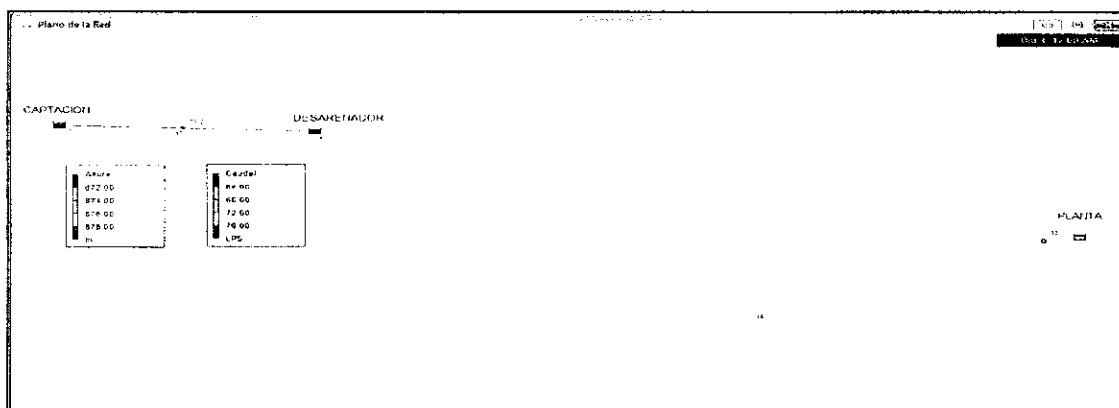
Ilustración 20 Modelación hidráulica línea de aducción en EPANET.

Tambien se verifico la capacidad hidraulica de la aduccion realizando un amodelacion con EPANET, obteniendo resultados similares.

La verificación de las condiciones de diseño de la línea de aducción (que son dos tramos) muestran una capacidad de transporte de **64,63 L/s** (ver Tabla 3) en condiciones “ideales” (no se consideran pérdidas), sin embargo en el aforo realizado

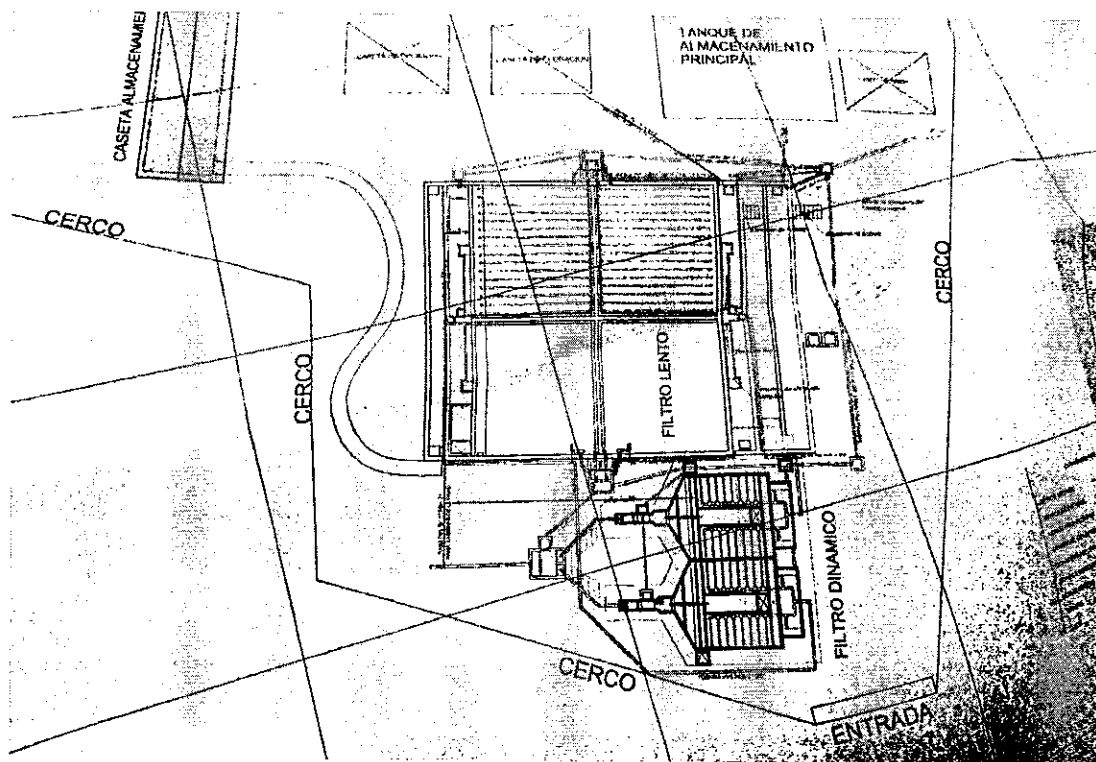
Ilustración 22 Plano récord planta de tratamiento.

Es importante mencionar que, dependiendo de los parámetros que arroja el estudio de calidad de agua, la eficiencia de las etapas de tratamiento y consideraciones de costos se debe adoptar como mínimo la construcción del Filtro Grueso Dinámico FGD y el Filtro lento de Arena FLA para garantizar un correcto funcionamiento del tratamiento, pero como no se tiene el filtro grueso dinámico, el sistema ha dejado de funcionar.

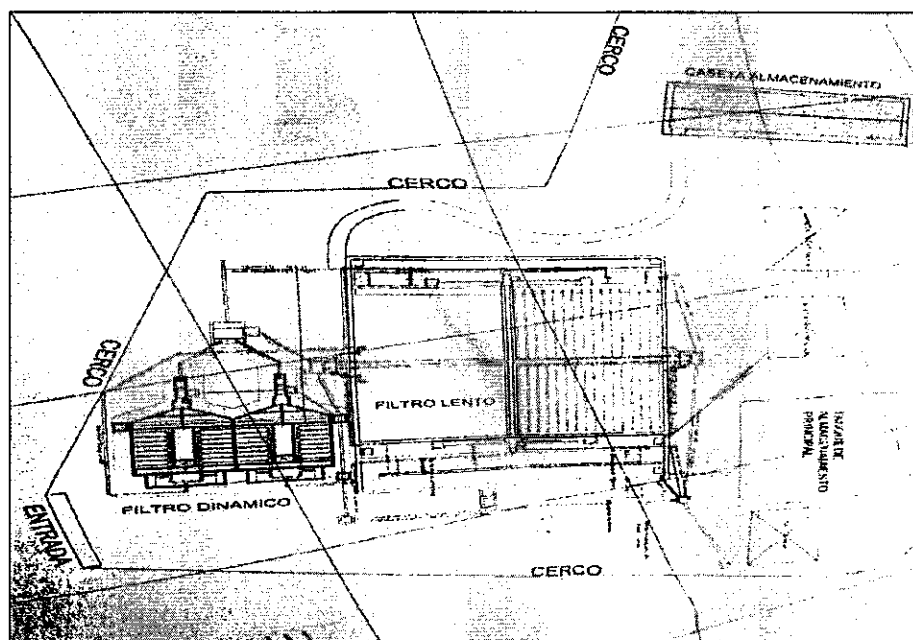
Ilustración 24 Planos récord de PTAP

Filtro grueso Dinámico (FGDi): Aunque en los planos récord del proyecto aparece la construcción de dicho filtro, en la visita de campo se pudo evidenciar que esta estructura no está construida.

Toda la planta está deshabilitada, en parte por la falta del FGD_i (filtro grueso dinámico) que debería iniciar el tratamiento y de acuerdo a la siguiente secuencia: cámara de llegada + Filtro grueso dinámico (FGD_i) + Filtro lento de arena FLA + Tanque de contacto o cloración + Tanque de Almacenamiento. La anterior secuencia no se puede romper porque cada uno de los componentes es complementario del anterior.

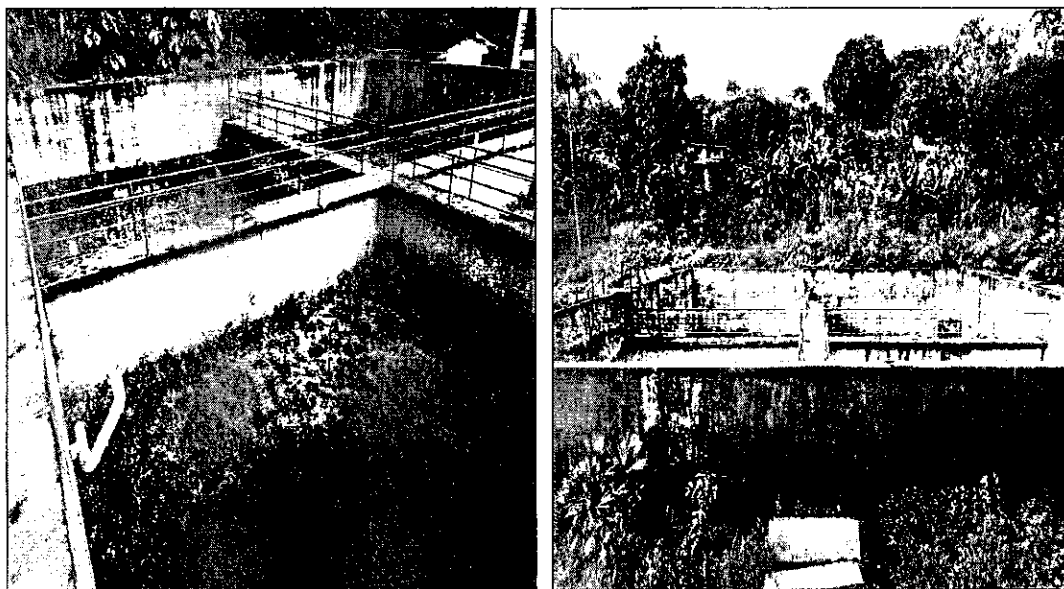
Ilustración 26. Filtro lento de arena.

Filtro lento de arena: Es una estructura construida en concreto reforzado con 4 módulos de filtración, el área del filtro es de 425 m² y actualmente no está en funcionamiento.

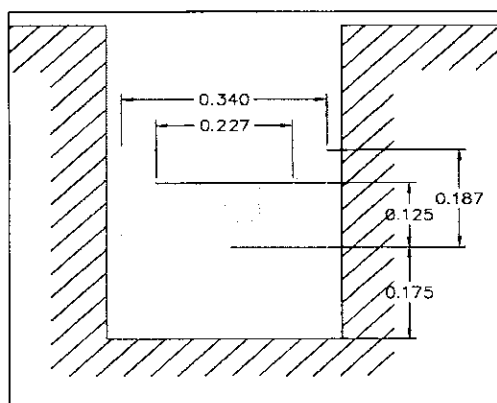
Ilustración 29. Sección transversal de canaleta – aforo julio 11 de 2019

En la Ilustración 29 se muestra la sección transversal del vertedero triangular donde se realizó el aforo para determinar el caudal que llega a la planta.

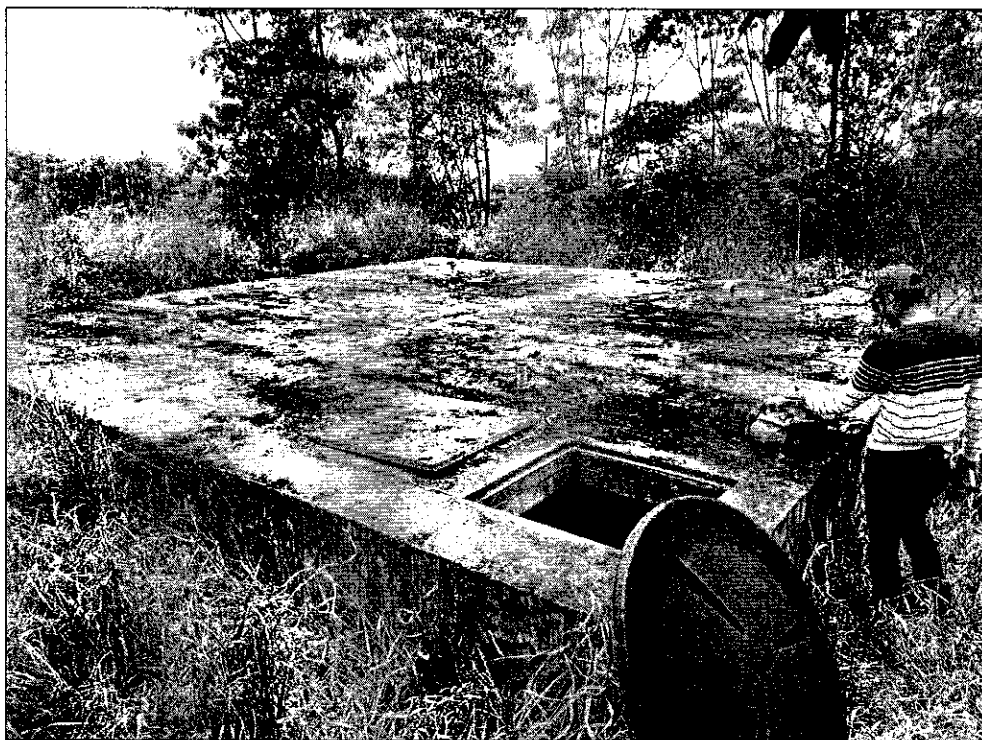
Ilustración 33 Tanque Puerto Umbría.

Se encuentra en buen estado, pero no cuenta con suministro constante ya que se presentan cortes continuos y caída de la presión en la línea de llegada, motivada por el bajo caudal de entrada (7,8 l/s) y por las pérdidas ocasionadas al parecer por conexiones fraudulentas.

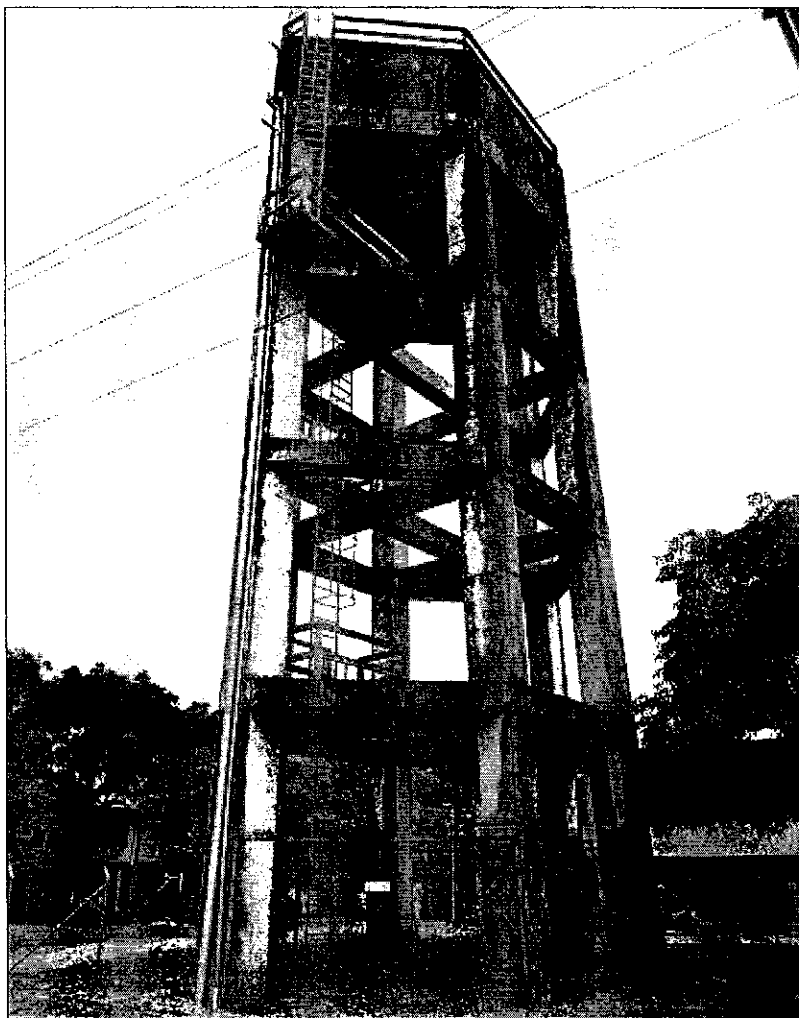
Ilustración 34 Tanque vereda El Porvenir.

Se encontró que la estructura está en buen estado, sin embargo, no está realizando su función de almacenamiento y distribución ya que la red de distribución de la vereda está conectada directamente de la línea de conducción, y la conexión al tanque está suspendida.

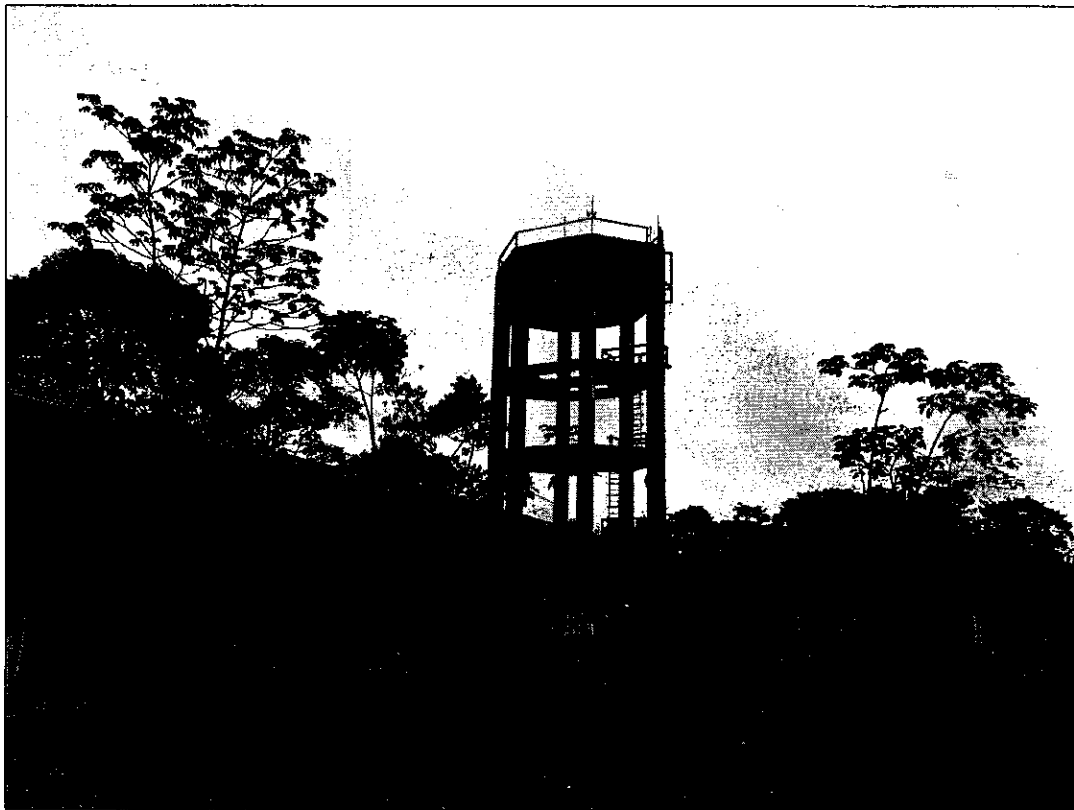
Ilustración 35 Tanque elevado vereda Canangucho.

Esta estructura está ubicada dentro de las instalaciones de la Institución Etno Educativa Canangucho, se localiza en las coordenadas 1053435 E y 598320 N. La estructura se encuentra en buen estado y está funcionando, también se verificó que está llegando caudal al tanque de almacenamiento y a su vez este distribuye a los beneficiarios de la vereda.

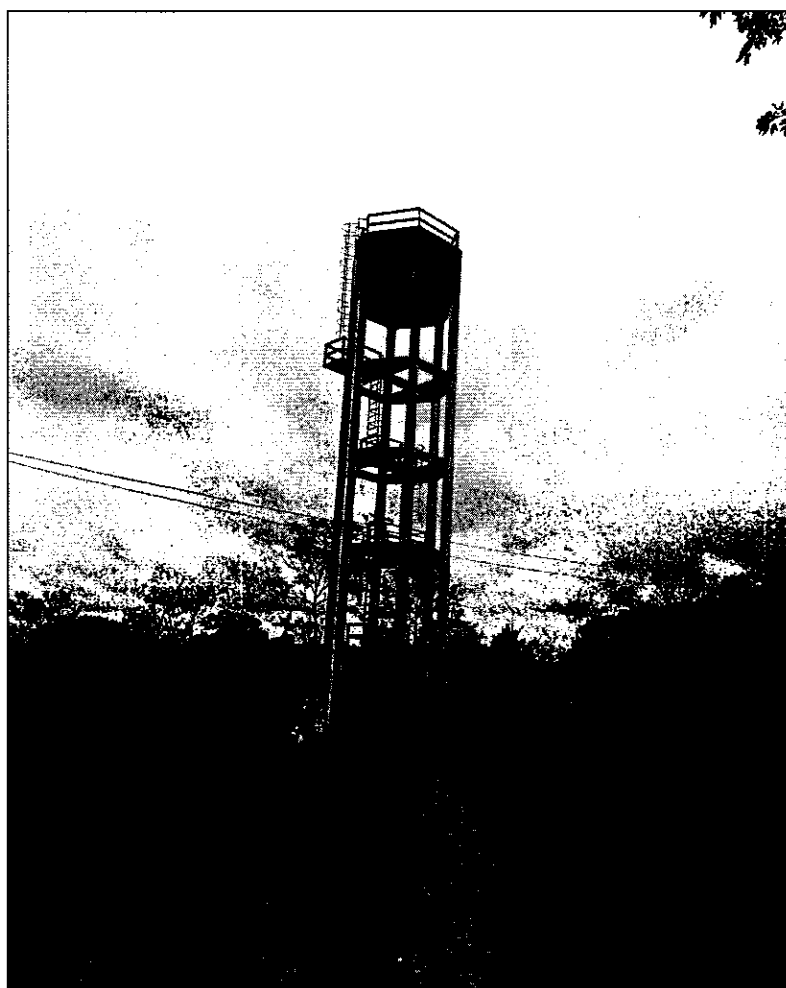
Ilustración 37 Tanque vereda Champagnat.

Los pobladores de la vereda asocian la perdida de presión y bajo caudal en la red de acueducto debido a las conexiones para suministro en los cultivos de peces.

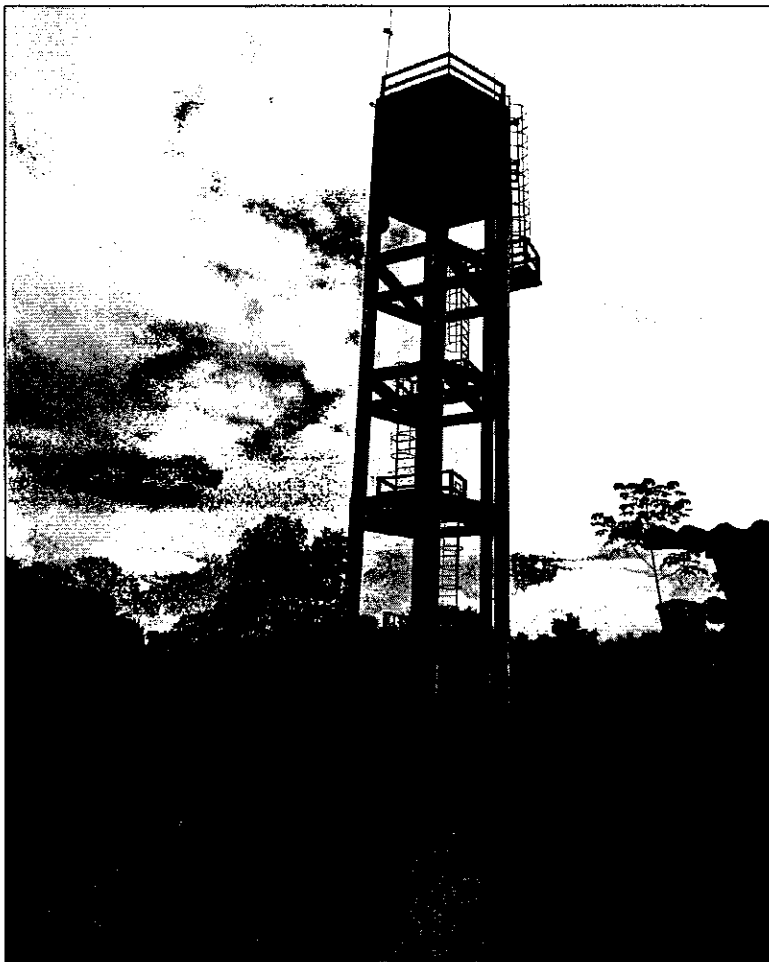
Ilustración 39 Tanque Elevado vereda La Paz.

Los pobladores manifiestan que tienen el suministro regularmente.

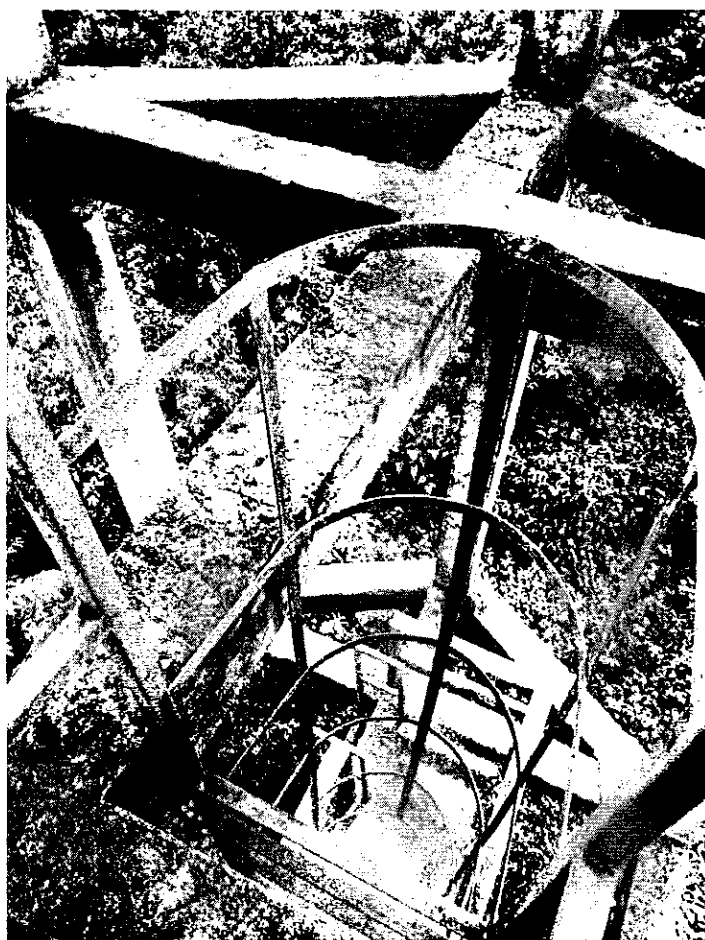
Ilustración 41 Tanque elevado vereda Oroyaco

Los pobladores de la vereda manifiesta que hay llega del suministro temporalmente y algunos han optado por conectarse directamente de la línea principal.

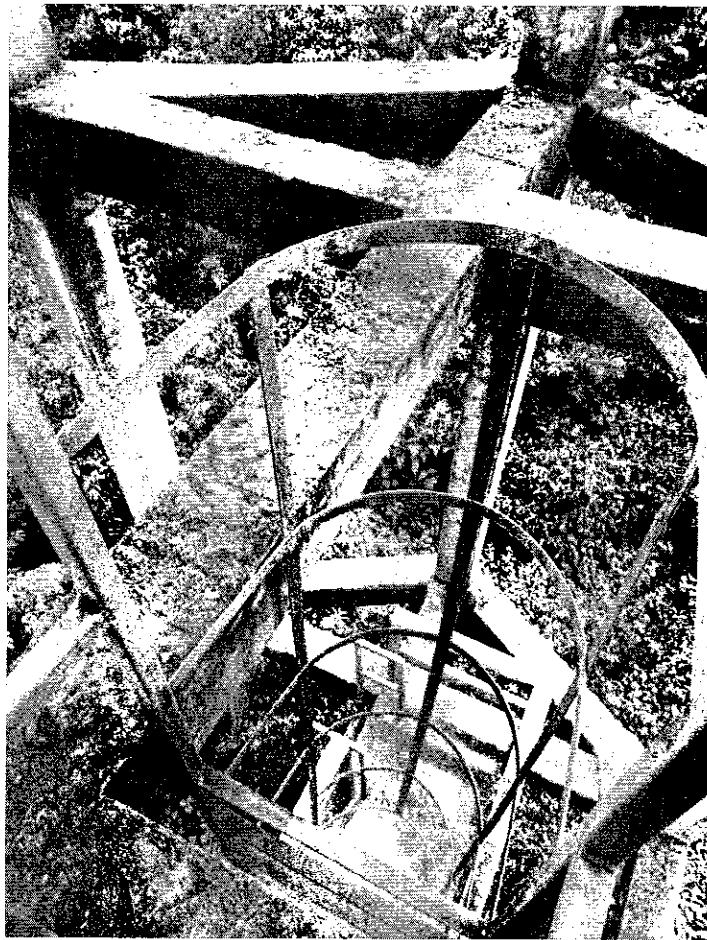
Ilustración 41 Tanque elevado vereda Oroyaco

Los pobladores de la vereda manifiesta que hay llega del suministro temporalmente y algunos han optado por conectarse directamente de la línea principal.

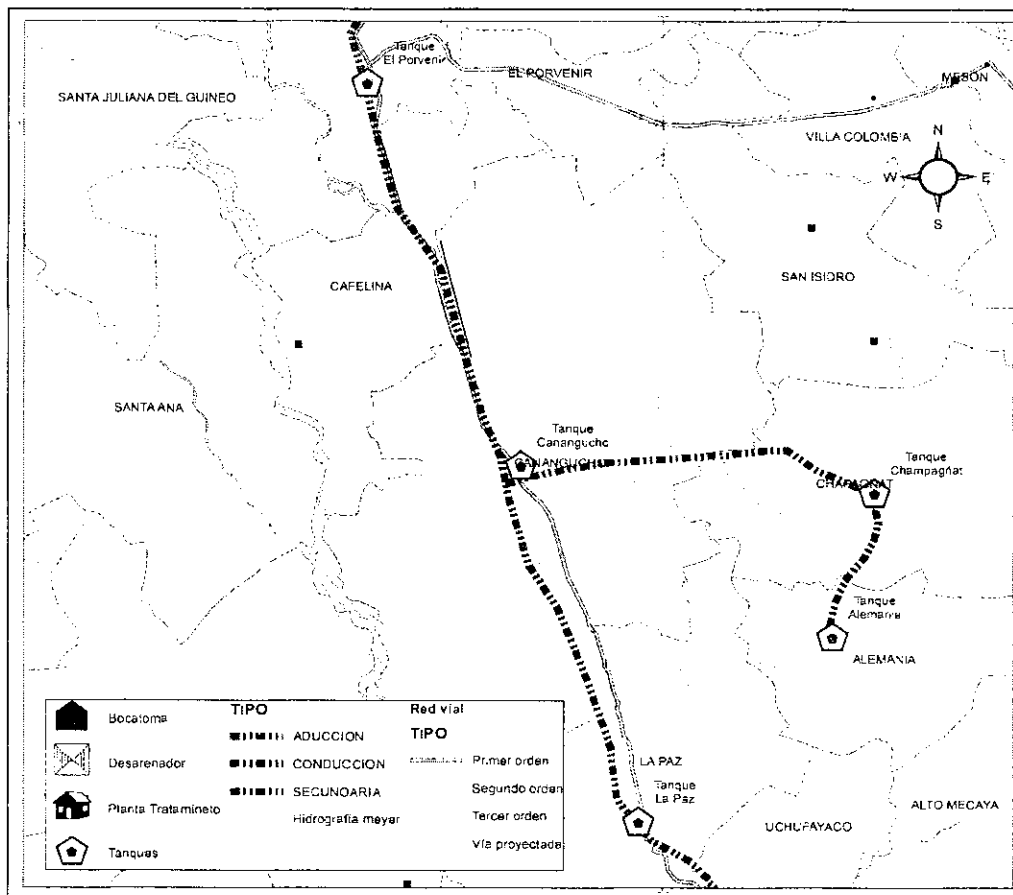
Ilustración 43 . línea de conducción y red secundaria entre Canangucho y Champagnat

Esta es la primera vereda beneficiaria del sistema, llega el suministro hasta el Tanque de almacenamiento, pero no se encuentra almacenando. Los usuarios están conectados directamente a la conducción principal, ocasionando posibles pérdidas de caudal y presión en la línea principal.

- Revisar en su totalidad la linea de conducción para establecer daños y acometidas ilegales (identificar con coordenadas).
- Suspender todas las acometidas ilegales y reparar los daños encontrados a lo largo de toda la linea de conducción principal y redes secundarias.
- Establecer un plan de mantenimiento y administración por tratarse de una red de gran longitud, con el apoyo de todas las comunidades beneficiarias. Se podría plantear una junta administradora de acueducto que se encargue de la protección, administración y mantenimiento de toda la red.

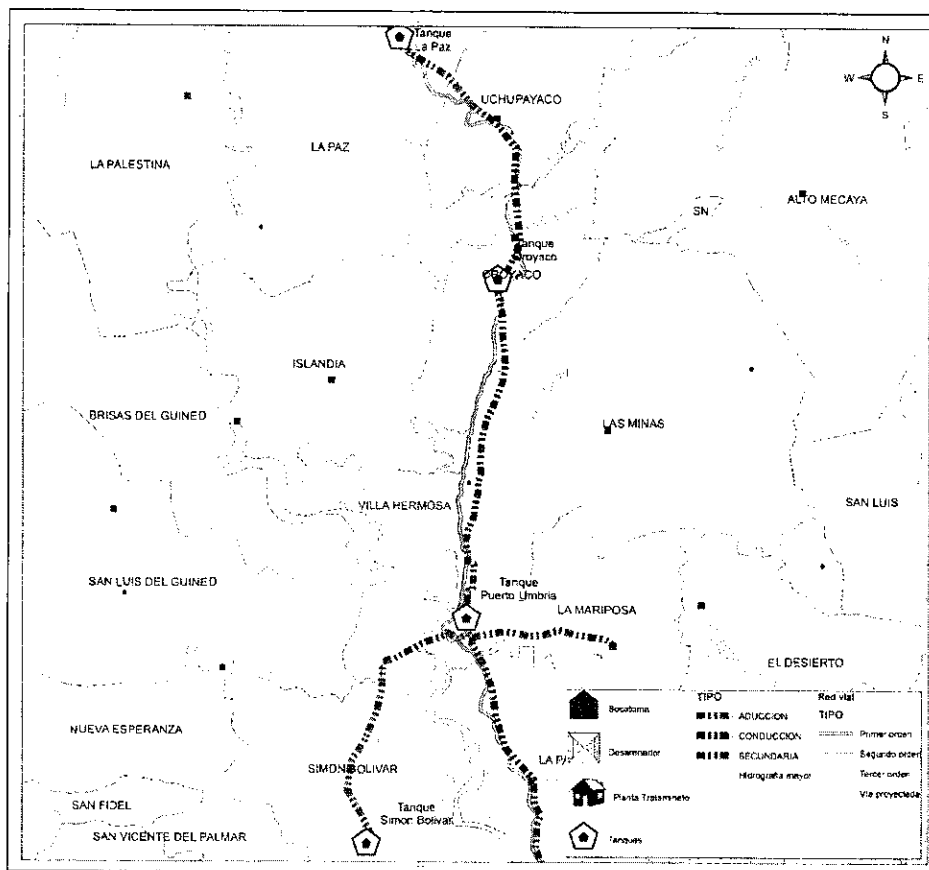
Ilustración 44. Línea de condición y red secundaria entre Puerto Umbria y quebrada Simón Bolívar

Sigue por derecho de vía pasando por predios privados hasta la vereda La Paz donde se encuentra ubicado el tanque de almacenamiento (de distribución). En esta vereda se evidencia que está llegando caudal a este tanque y está suministrando el servicio a los habitantes de la vereda.
