Medio de Control: **REPARACIÓN DIRECTA.**

Demandante: **MARTHA LUCIA OBANDO ZUÑIGA - JUAN PABLO RIASCOS OBANDO - SANTIAGO RIASCOS OBANDO.**

Demandados: **NACION-MINISTERIO DE TRANSPORTE- UNIDAD ADMINISTRATIVA ESPECIAL AERONAUTICA CIVIL- DEPARTAMENTO DEL CAUCA-SECRETARIA DE EDUCACION.**

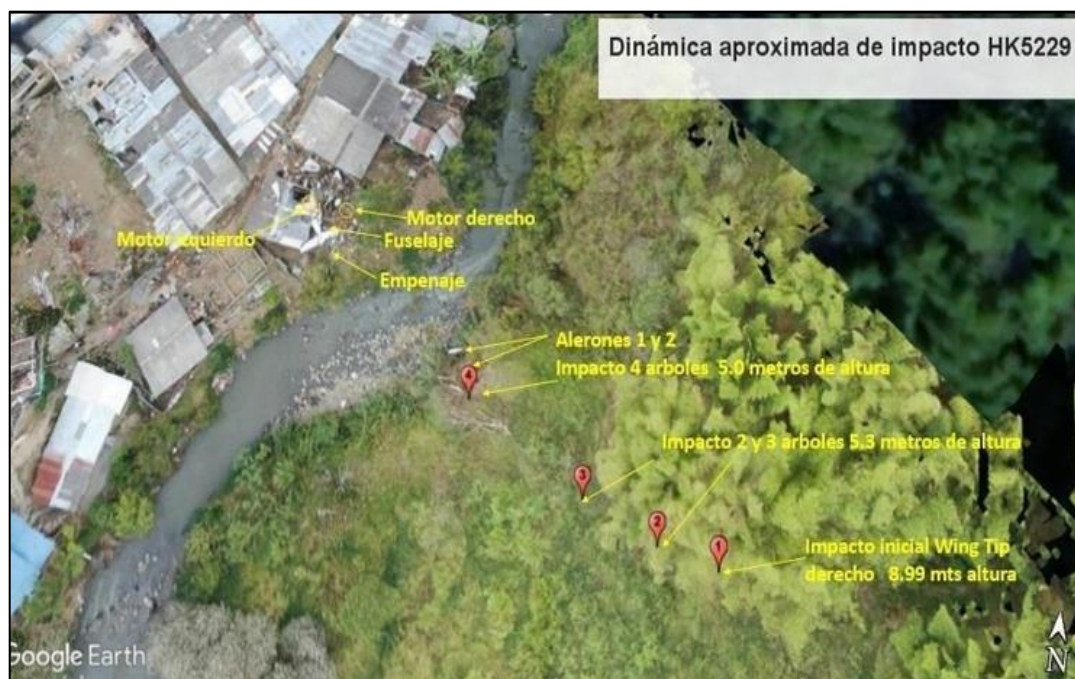
**Gráfica No. 6:** Secuencia de impacto y ubicación de componentes de la aeronave.

Teniendo en cuenta los hallazgos generales de la inspección de campo, el estado y la ubicación de los restos de la aeronave y las declaraciones de testigos, se pudo establecer que, la aeronave comenzó a perder altura continuamente en un viraje pronunciado hacia la derecha segundos después del despegue; la velocidad fue relativamente baja; el avión impactó inicialmente contra unos árboles y luego contra la vivienda, girando sobre sus ejes vertical y longitudinal y terminó posada sobre la vivienda con un rumbo de 310 grados.

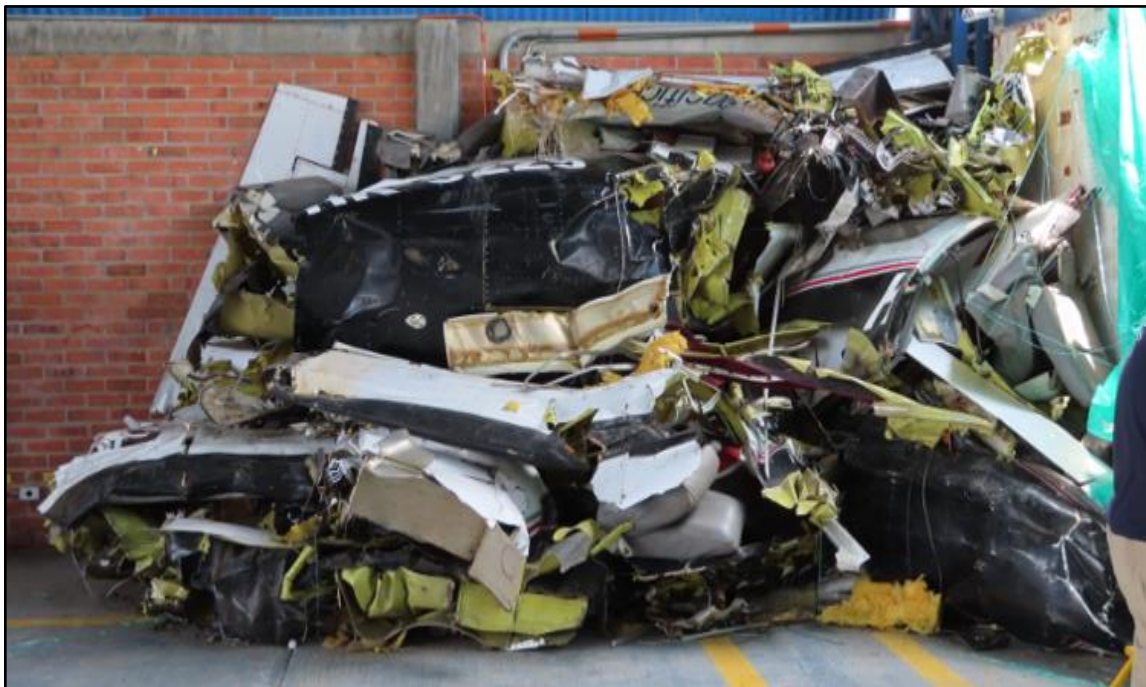
**Fotografía No. 7:** Restos de la aeronave almacenados para el procedimiento de reconstrucción.

Durante el proceso de reconstrucción de la aeronave se determinaron las dinámicas de impacto, y los tipos de fracturas en las superficies y en el fuselaje de la aeronave, de la siguiente manera:

El fuselaje se fragmentó desde el cono de nariz hasta el área de la cabina, separándose aproximadamente 5 pies hacia los parabrisas; la mayoría de las ventanas estaban fracturadas y separadas de sus retenedores y soportes.

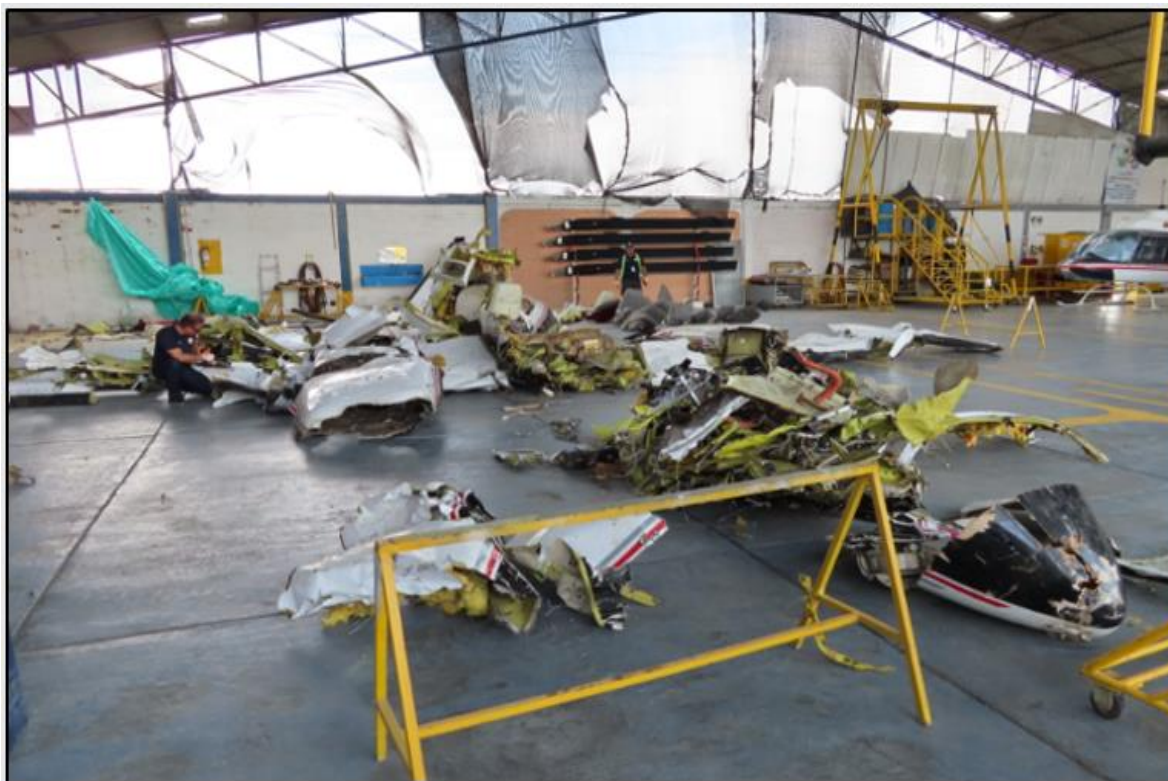
**Fotografía No. 8:** Ubicación de los restos de la aeronave HK-5229.

El conjunto del tubo Pitot no se encontró dentro de los restos recuperados. La ventana de salida de emergencia sufrió daños por impacto y se separó de su receptáculo.

Las puertas de la cabina, superior e inferior, así como la puerta de carga, se observaron en la posición de "pestillo" y separadas mecánicamente por el personal de rescate.

El personal de rescate retiró el tren de nariz y el tren principal y los movió a un lugar aparte. El actuador del engranaje del tren de nariz se retrajo, lo que indica que el engranaje estaba en la posición "arriba".

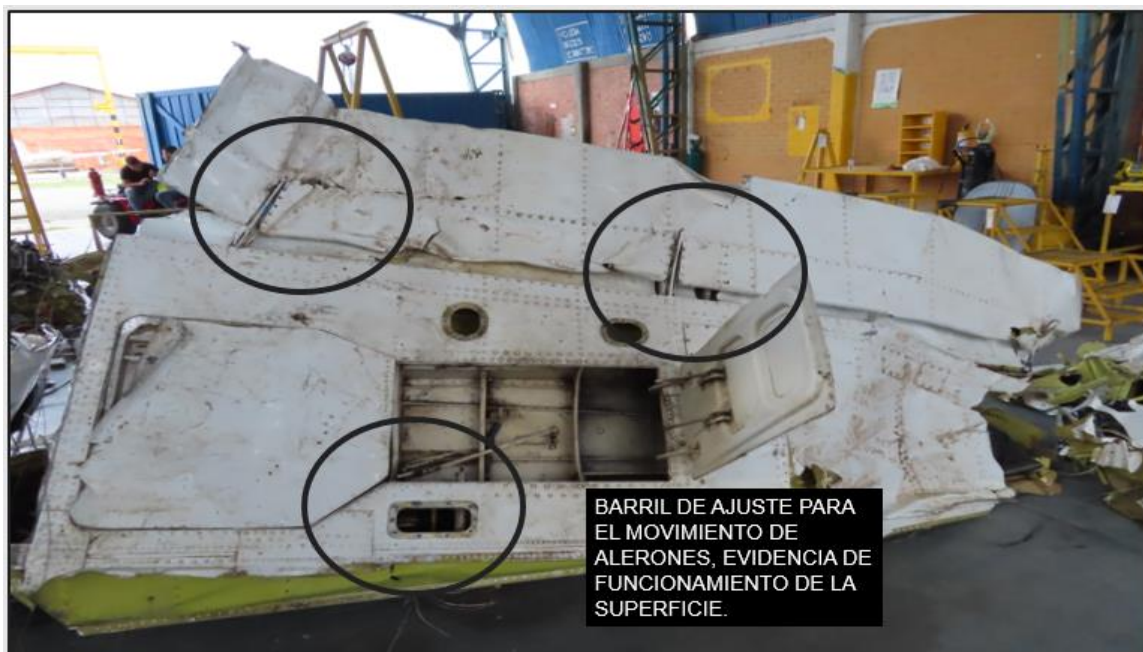
*Fotografía No. 14: Análisis de funcionamiento para las superficies de control.*

Los “flaps” permanecieron unidos a sus respectivos planos y se deformaron hacia arriba desde el extremo exterior, situación consistente con la deformación observada en los planos. El actuador de los “flaps” expuso alrededor de 9 roscas (2” de su tornillo nivelador), indicando que los flaps estaban ajustados a aproximadamente 10° de extensión.

El tubo de ajuste del alerón permaneció unido al alerón que estaba separado del plano y exhibía daños por impacto. La barra de control del tubo de ajuste del alerón permaneció unida al alerón y se fracturó del conjunto del cilindro de compensación.

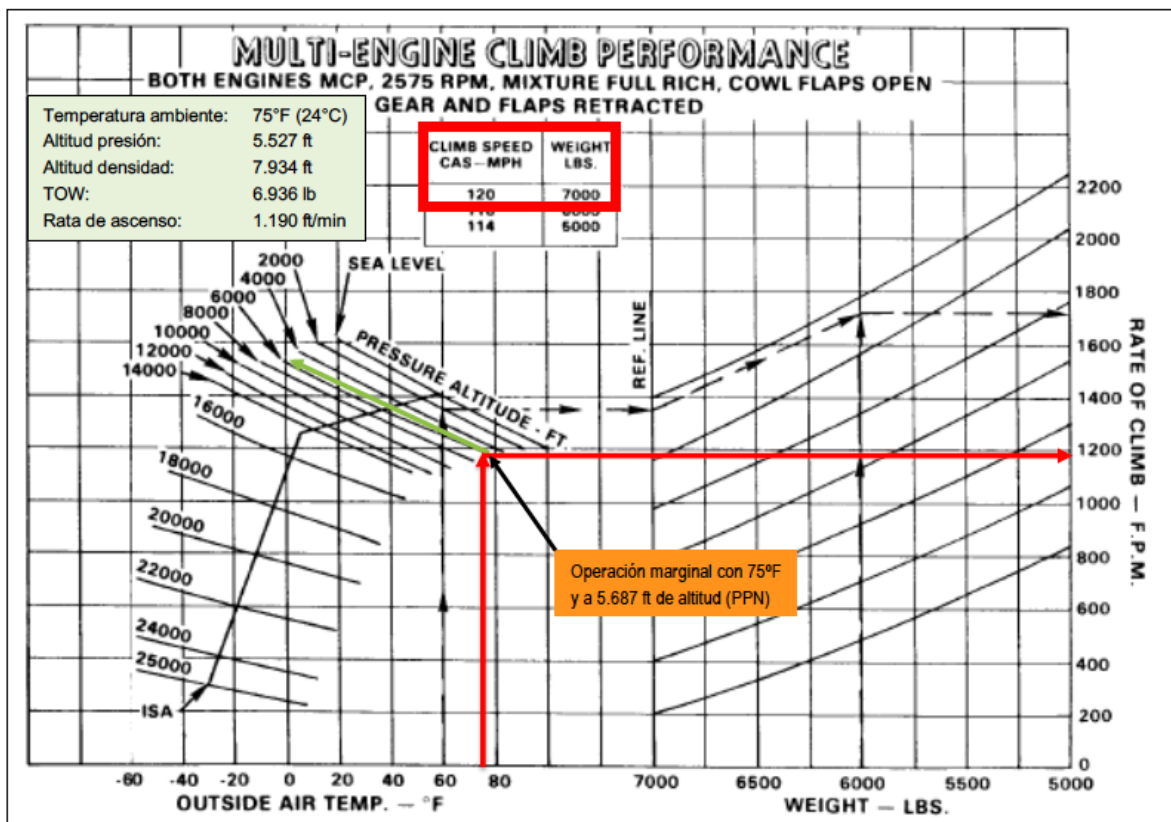
Gráfica No. 10: Operación marginal de la aeronave en el ascenso

La gráfica muestra que, con la temperatura ambiente del aeródromo, 75°F (24°C), y la altitud presión de 5.527 ft, la aeronave operaba en un área marginal para su ascenso, si el peso hubiera estado en límites (7.000 lb, como máximo). En este caso, la rata de ascenso hubiera sido de 1.190 fpm, con el tren y los flaps arriba, y con una velocidad de 120 MPH.

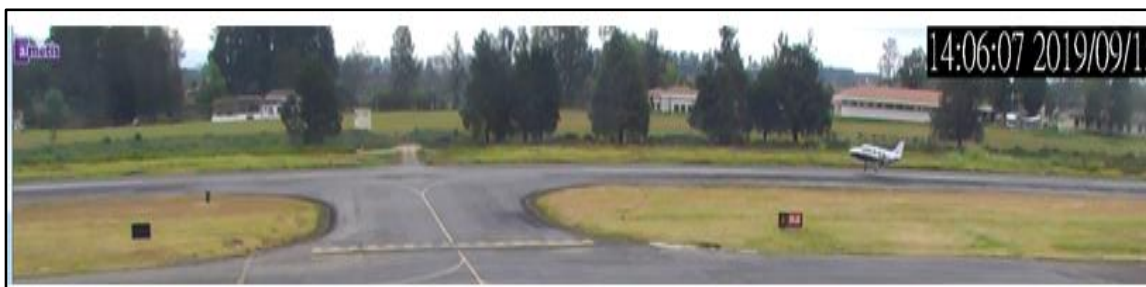
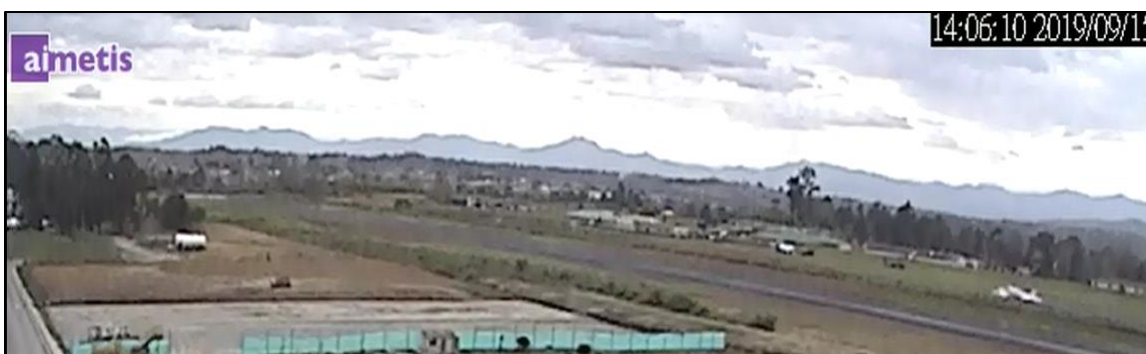
**Fotografía No. 32:** Desplazamiento horizontal y Altura sobre la pista

En ellas es evidente el bajo rendimiento de la aeronave durante el despegue. Luego, se nota la pérdida de altura y posteriormente un viraje en descenso hacia la derecha, hasta que se pierde detrás de árboles sobre la cuenca del río Molinos, próxima a su punto de colisión con el terreno.

- 14:06:07 Se observa la aeronave rotando, 30 segundos después del inicio de carrera de despegue.
- 14:06:10 La aeronave ha recorrido aproximadamente 200 m en vuelo y alcanza una altura aproximada de 10 ft AGL, con bajo ángulo de ascenso.
- 14:06:18 La aeronave ha recorrido 450 m, alcanzando una altura de 90 ft. AGL, aproximadamente, sobre cabecera 08 de la pista. La aeronave discontinúa el ascenso.
- 14:06:25 Se observa la aeronave en descenso.
- 14:06:30 La aeronave inicia un viraje pronunciado hacia la derecha, con notable pérdida de altitud.
- 14:06:32 La aeronave empieza a desaparecer por detrás de los árboles

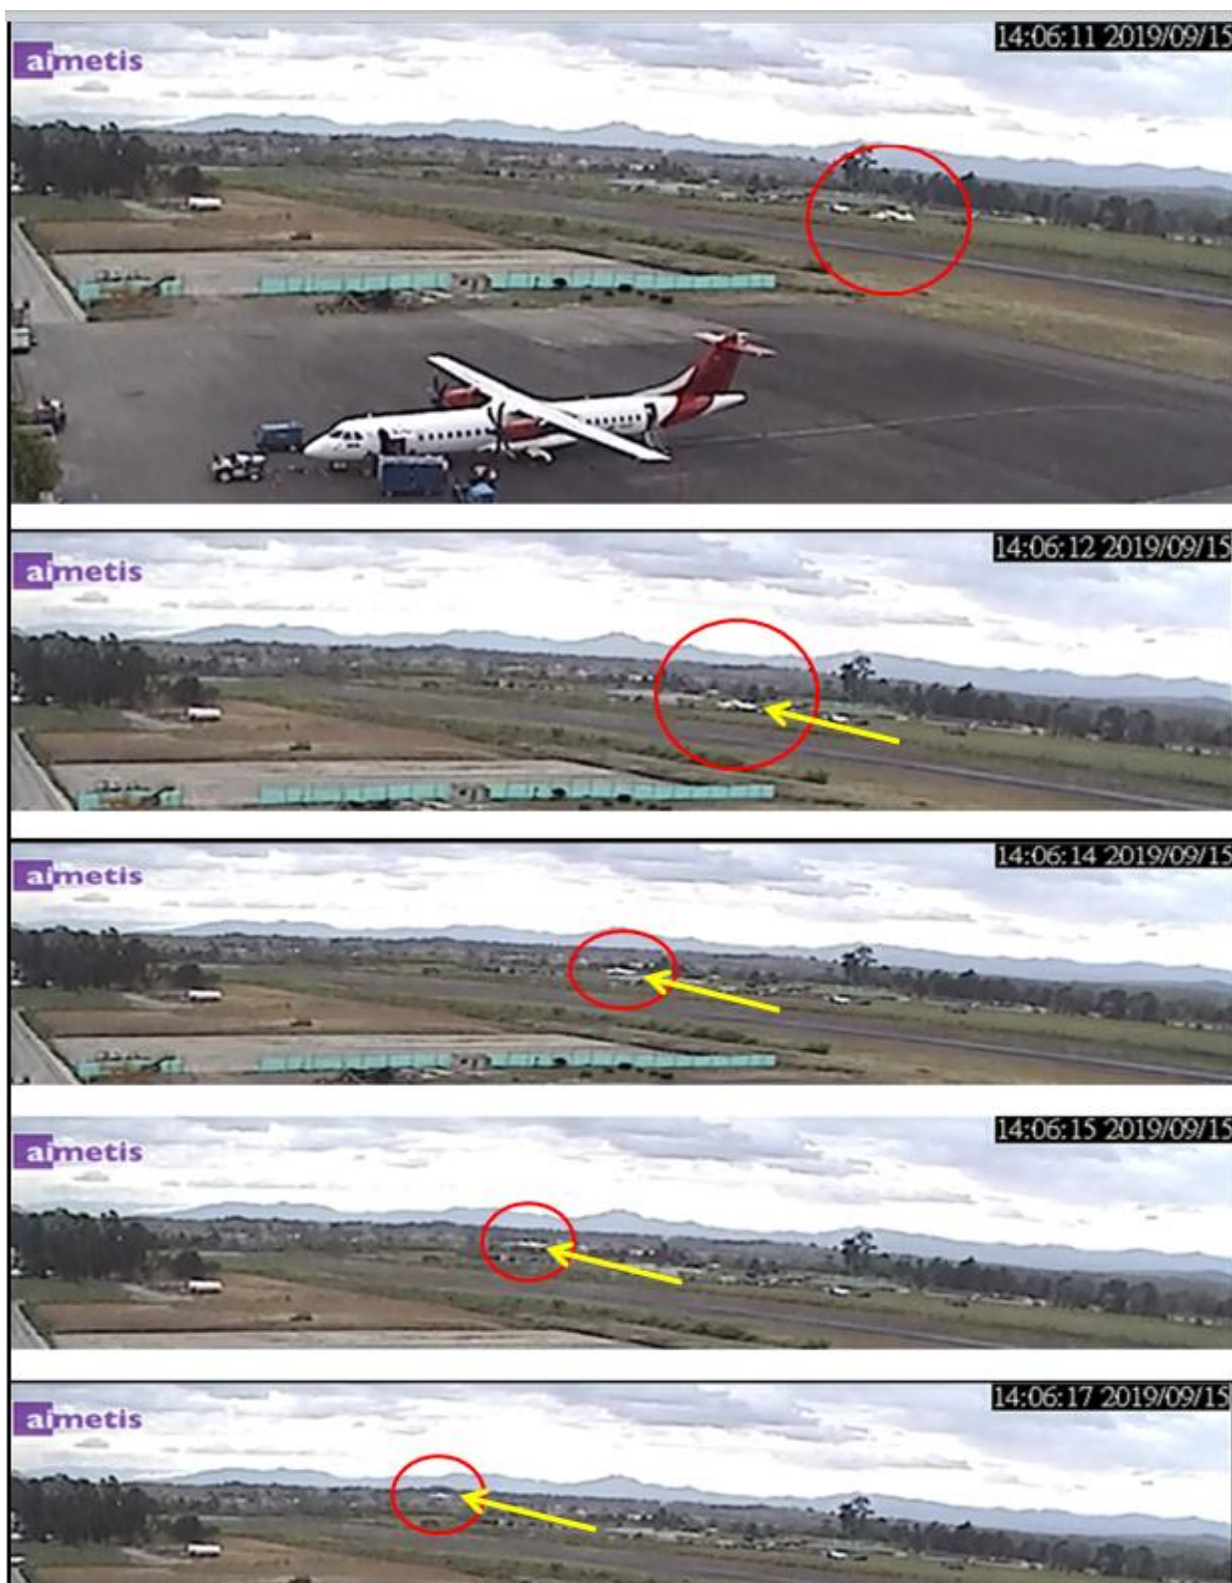
**Fotografía No. 33:** Desplazamiento horizontal y Altura sobre la pista

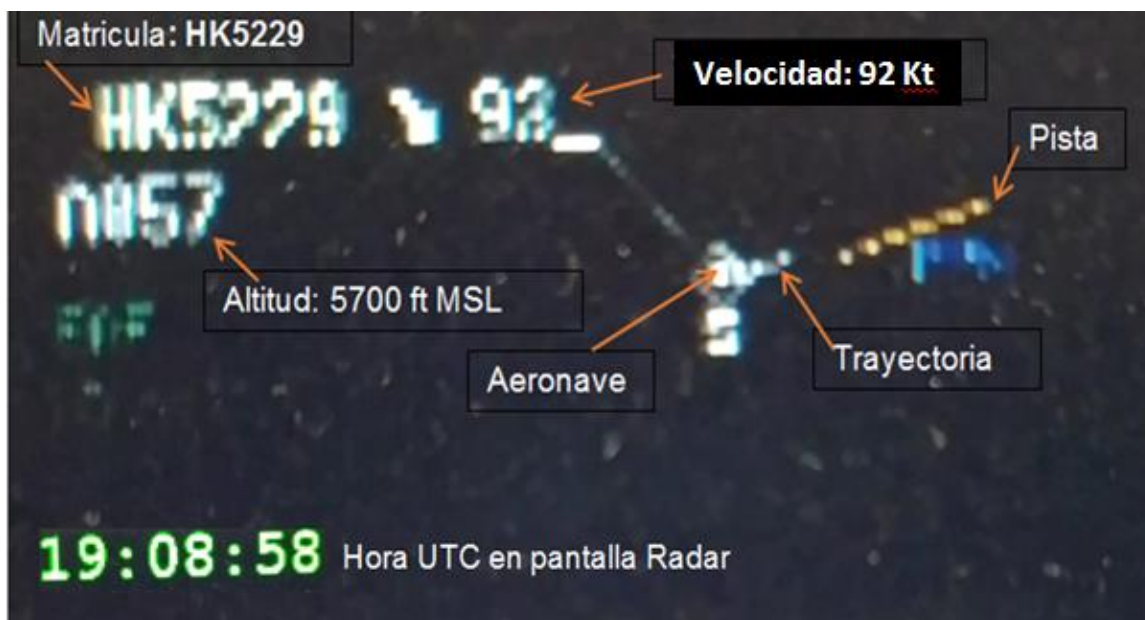
Mientras tanto, las 19:08:30 UTC<sup>4</sup> el radar de Control Cali recibió la señal del Modo C de la aeronave después del despegue. Segundos después el video radar mostró la altitud máxima alcanzada por la aeronave, 5.700 ft y una velocidad 92 de kt GS (105 mph GS), que corresponderían a una velocidad indicada en la aeronave de 82 kt IAS (94 mph IAS).

A las 19:08:59 UTC (29 segundos después de la primera señal), se perdió la señal radar de la aeronave.

**Gráfica No. 11:** Foto de video traza radar en despegue.

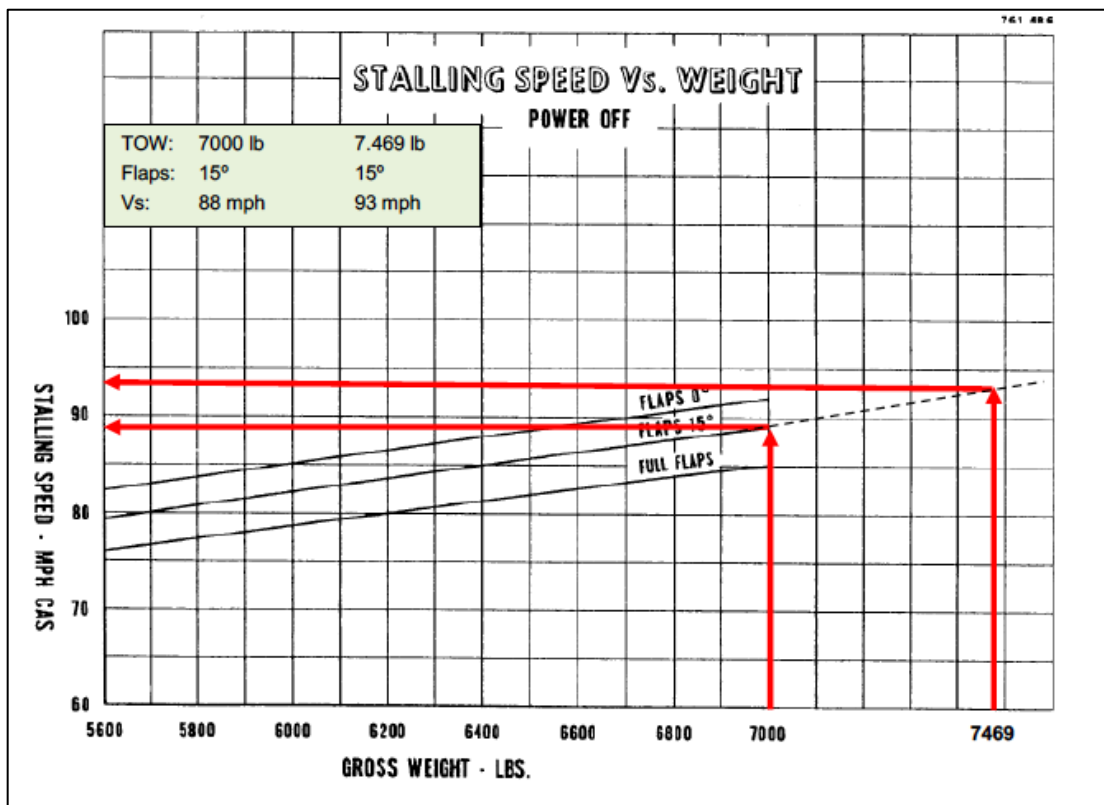
Pero, si tal como se ha explicado, el peso del avión era de 7.469 kg, estaría volando escasamente una mph por encima de la Velocidad de Pérdida (93 mph), estimada para ese peso.

**Gráfica No. 12:** Velocidad de pérdida con planos a nivel, TOW 7.000 lb.

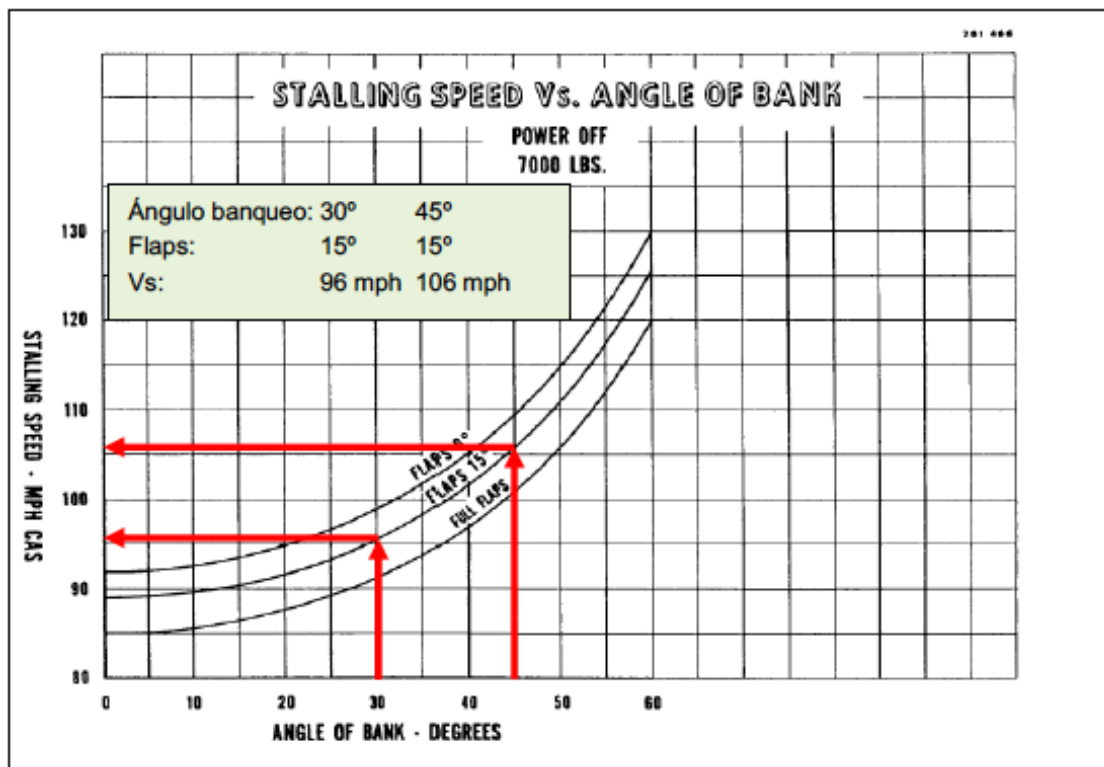
En todo caso, una vez que el avión inició un banqueo hacia la derecha, ciertamente quedó con una velocidad inferior a la Velocidad de Pérdida, 98 mph (30° de banqueo) o 108 mph (45° de banqueo), para un peso de 7.000 lb; y velocidades de pérdida aún mayores si el peso efectivamente era de 7.469 lb.

**Gráfica No. 13:** Velocidad de pérdida con 30° y 45°, 7.000 lb.
