**JUZGADO OCTAVO ADMINISTRATIVO DEL CIRCUITO DE POPAYÁN
E.S.D.**

Referencia: PROCESO NULIDAD Y RESTABLECIMIENTO DEL DERECHO

Demandante: LIGNI GARZON ALEGRIA

Demandado: INSTITUTO NACIONAL PENITENCIARIO Y CARCELARIO –
INPEC

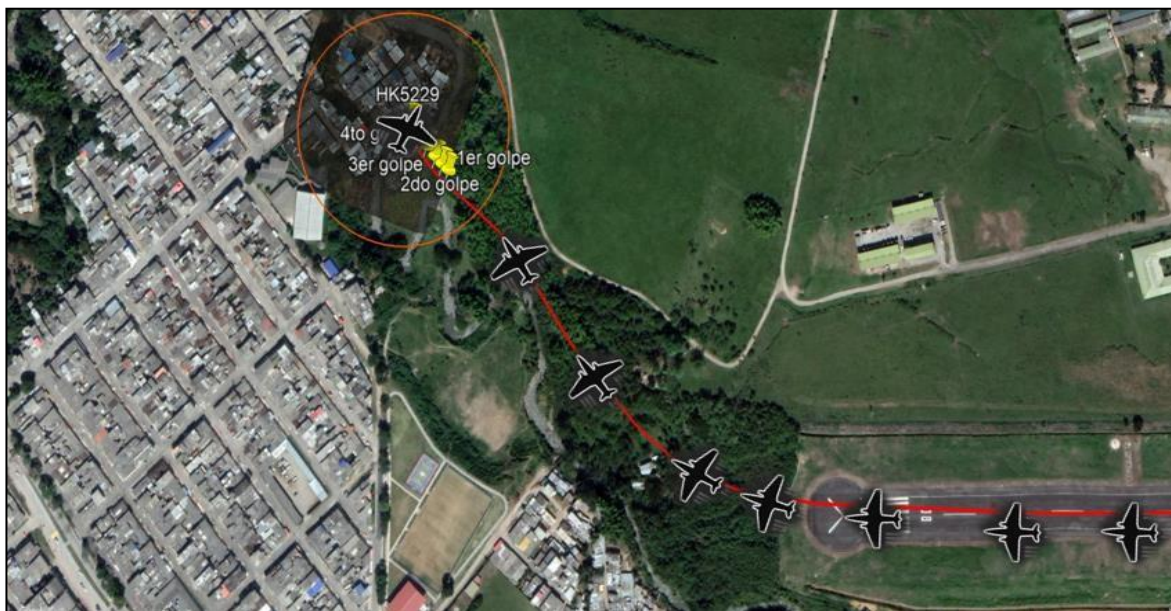
Gráfica No. 1: Trayectoria de la aeronave

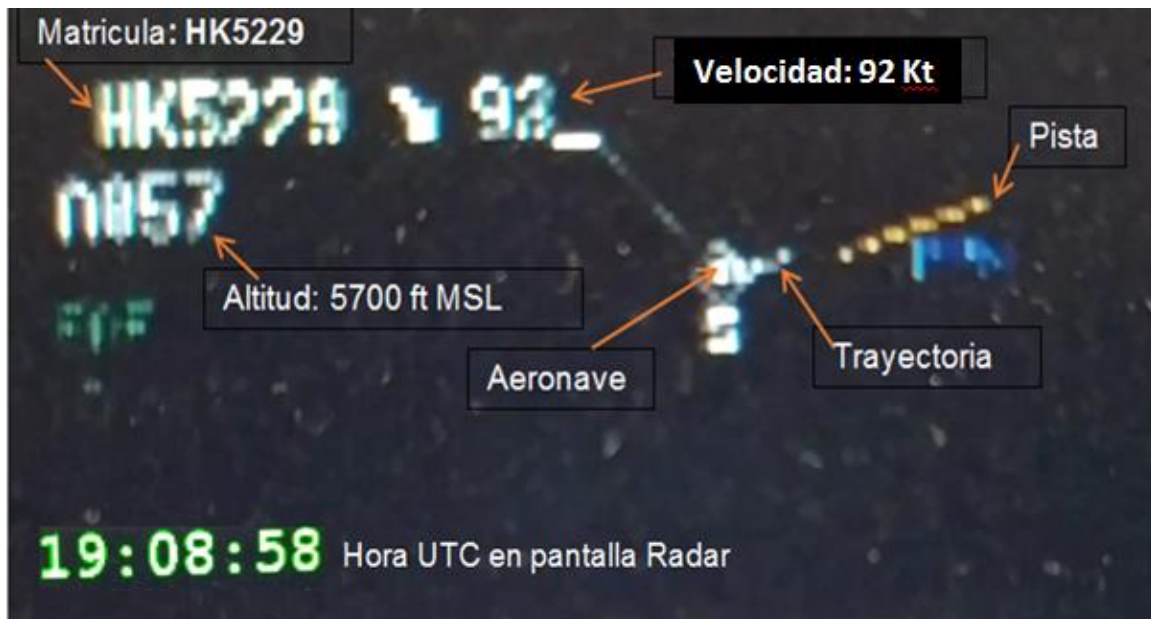
El vuelo se realizaba en condiciones visuales; sin embargo, el Centro de Control ATS de Cali estaba prestando servicio de seguimiento radar. En el proceso de investigación se obtuvo un registro de video de traza radar que capturó la trayectoria, altitud y velocidad de la aeronave después del despegue hasta que desapareció la señal, aproximadamente 30 segundos después del despegue.

Gráfica No. 2: Foto de video traza radar de despegue.

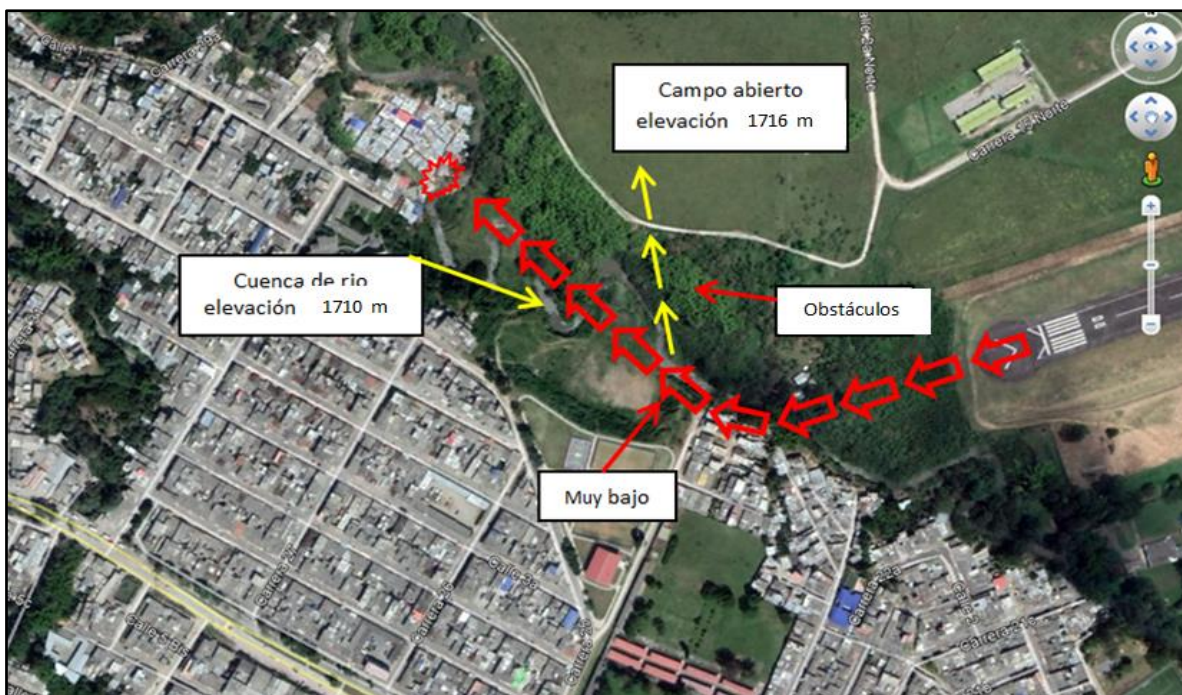
Teniendo en cuenta los hallazgos generales de la inspección de campo, el estado y la ubicación de los restos de la aeronave y las declaraciones de testigos, se pudo establecer que, la aeronave comenzó a perder altura continuamente en un viraje pronunciado hacia la derecha segundos después del despegue; la velocidad fue relativamente baja; el avión impactó inicialmente contra unos árboles y luego contra la vivienda, girando sobre sus ejes vertical y longitudinal y terminó posada sobre la vivienda con un rumbo de 310 grados.

Gráfica No. 4: Trayectoria de vuelo del HK-5229 hasta la posición final.

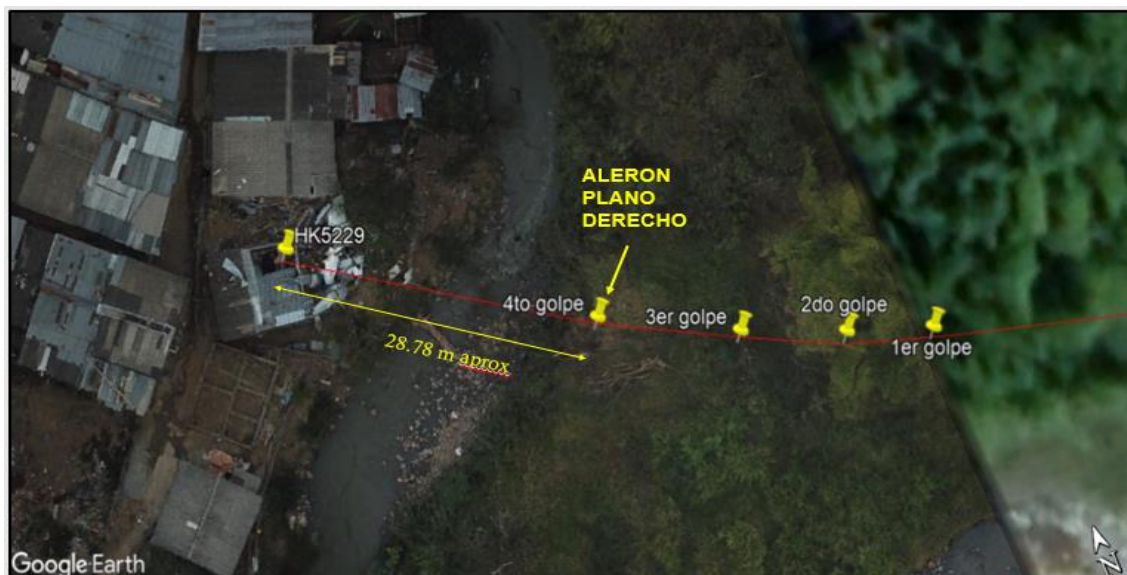
Gráfica No. 5: Ubicación geográfica de componentes desprendidos de la aeronave.

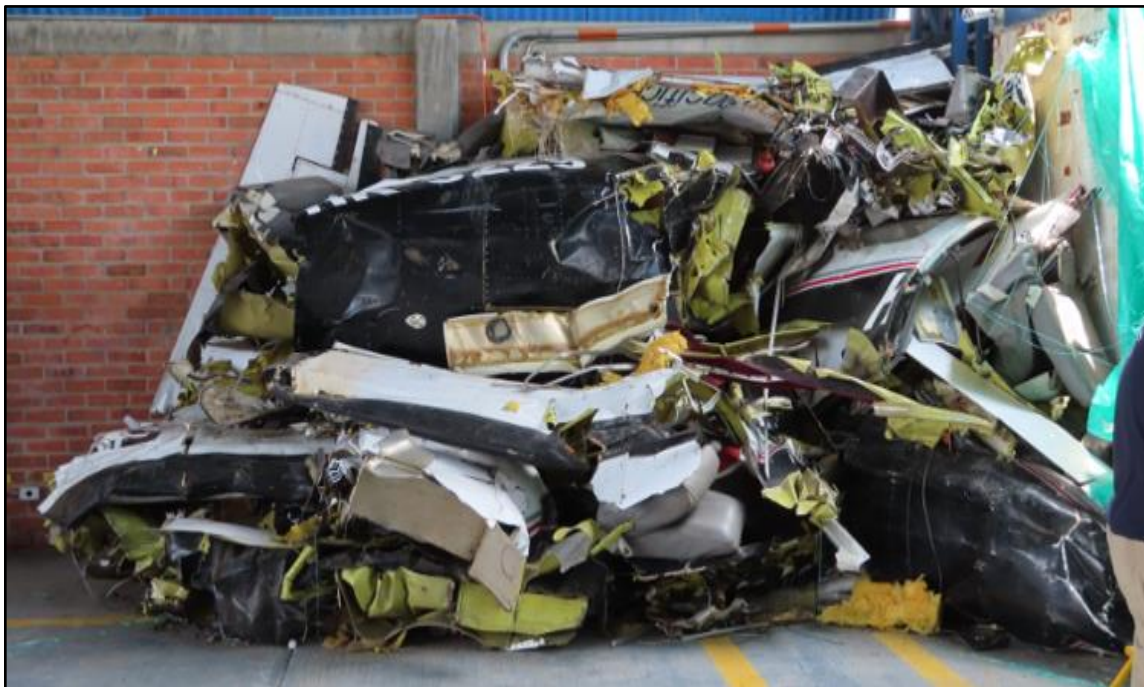
Fotografía No. 7: Restos de la aeronave almacenados para el procedimiento de reconstrucción.

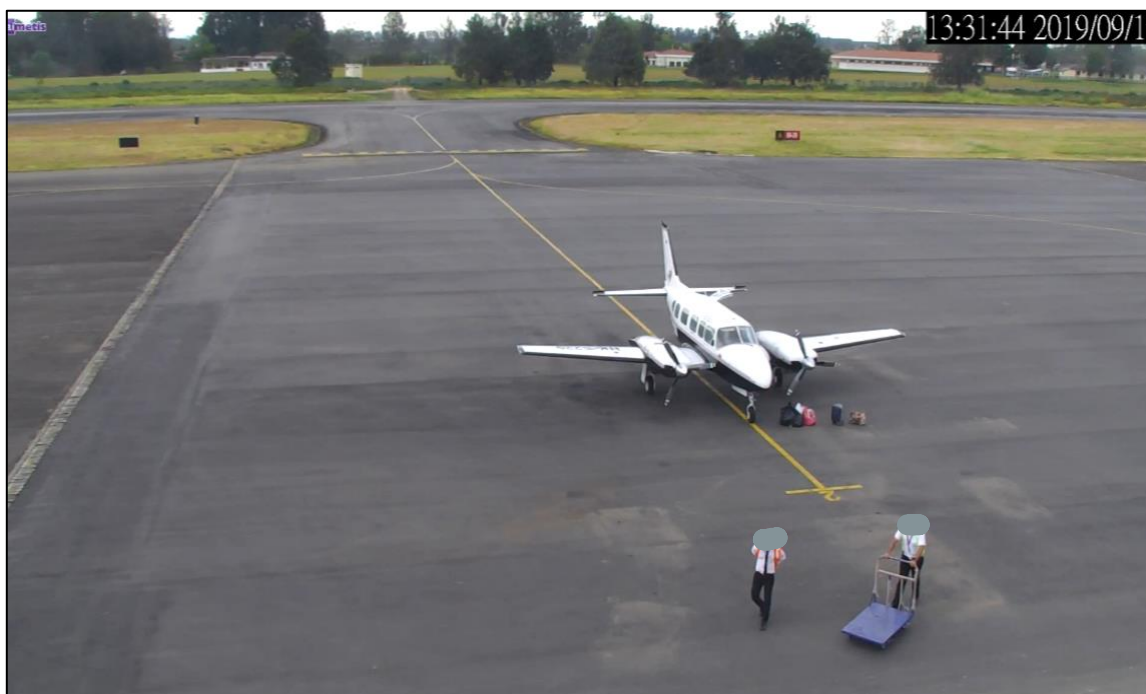
Fotografía No. 22: Regreso al terminal por más carga

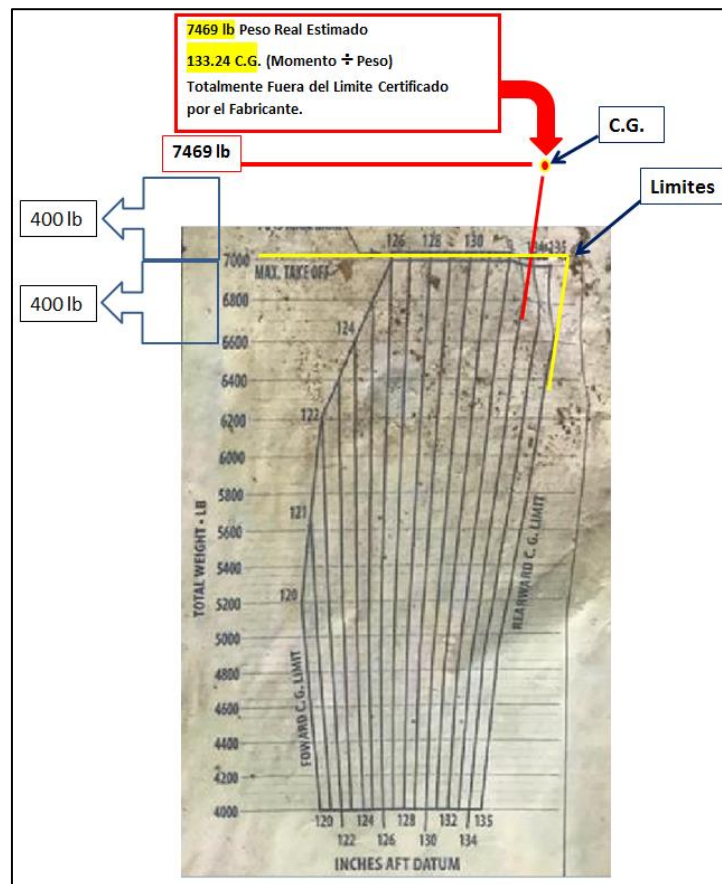
Nuevos cálculos de peso y balance determinados por la investigación			
Concepto	Peso libras	Brazo	Momento
Peso vacío	4726,00	123,38	583093,88
Bodega delantera	172,75	19,00	3282,25
Tripulación	328,00	95,00	31160,00
Sillas 3/4	260,00	132,00	34320,00
Sillas 5/6	396,00	163,50	64746,00
Sillas 7/8	260,00	195,00	50700,00
Sillas 9	130,00	229,00	29770,00
Silla 10	100,00	242,00	24200,00
Bodega trasera	172,75	255,00	44051,25
Nacelas	245,50	168,50	41366,75
Tanque interior	540,00	126,80	68472,00
Tanque exterior	120,00	148,00	17760,00
Combustible de taxeo	18,00	126,80	2282,40
Total	7469,00	133,24	995204,53

Fotografía No. 29: Límites de Centro de Gravedad

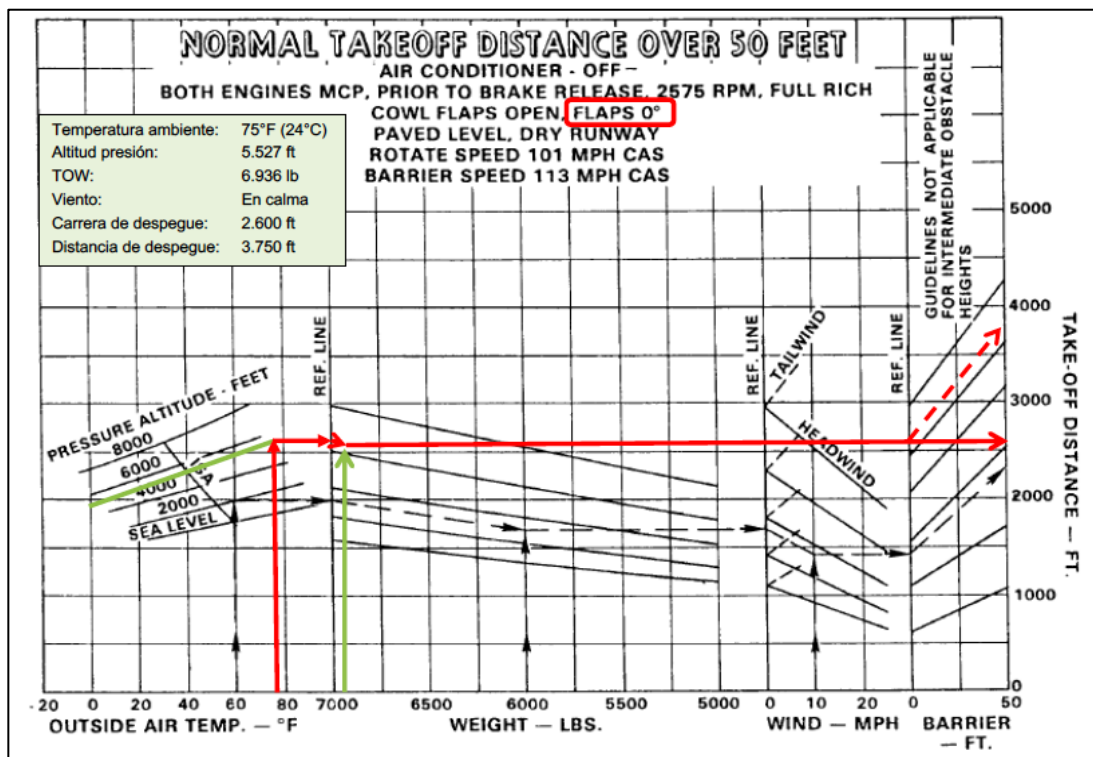
Es decir, que la carrera de despegue (ground roll) de la aeronave se alargó en un 45%, aproximadamente 967 ft (295 m) por encima de la distancia calculada para despegar, con 15° de flaps. Estas distancias pueden ser comparadas en la fotografía No. 30.

Gráfica No. 7: Carrera de despegue, sin flaps.

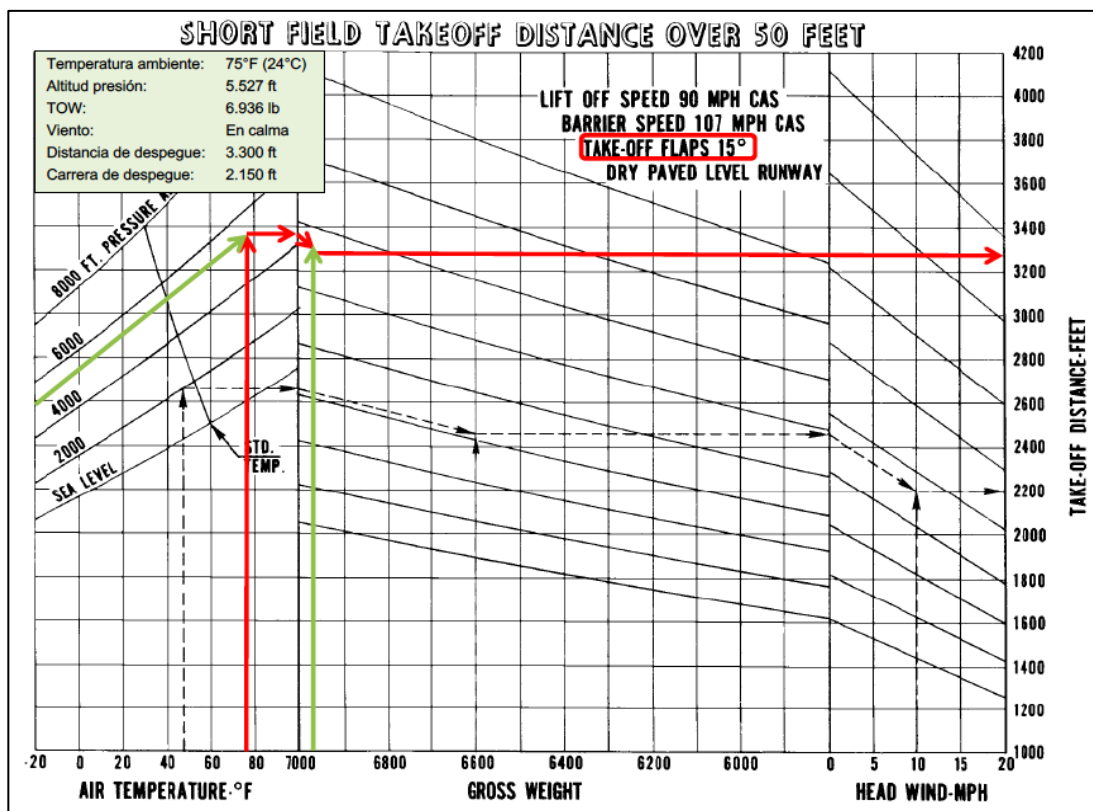
Gráfica No. 8: Distancia de despegue, flaps 15°, con cruce sobre obstáculo de 50 pies.

Al configurar (sin conocer con qué criterio) el avión con 15° de flaps, se disminuyó la carrera de despegue (se ha calculado que en 200 ft, aproximadamente), de manera innecesaria, pues se contaba con pista suficiente.

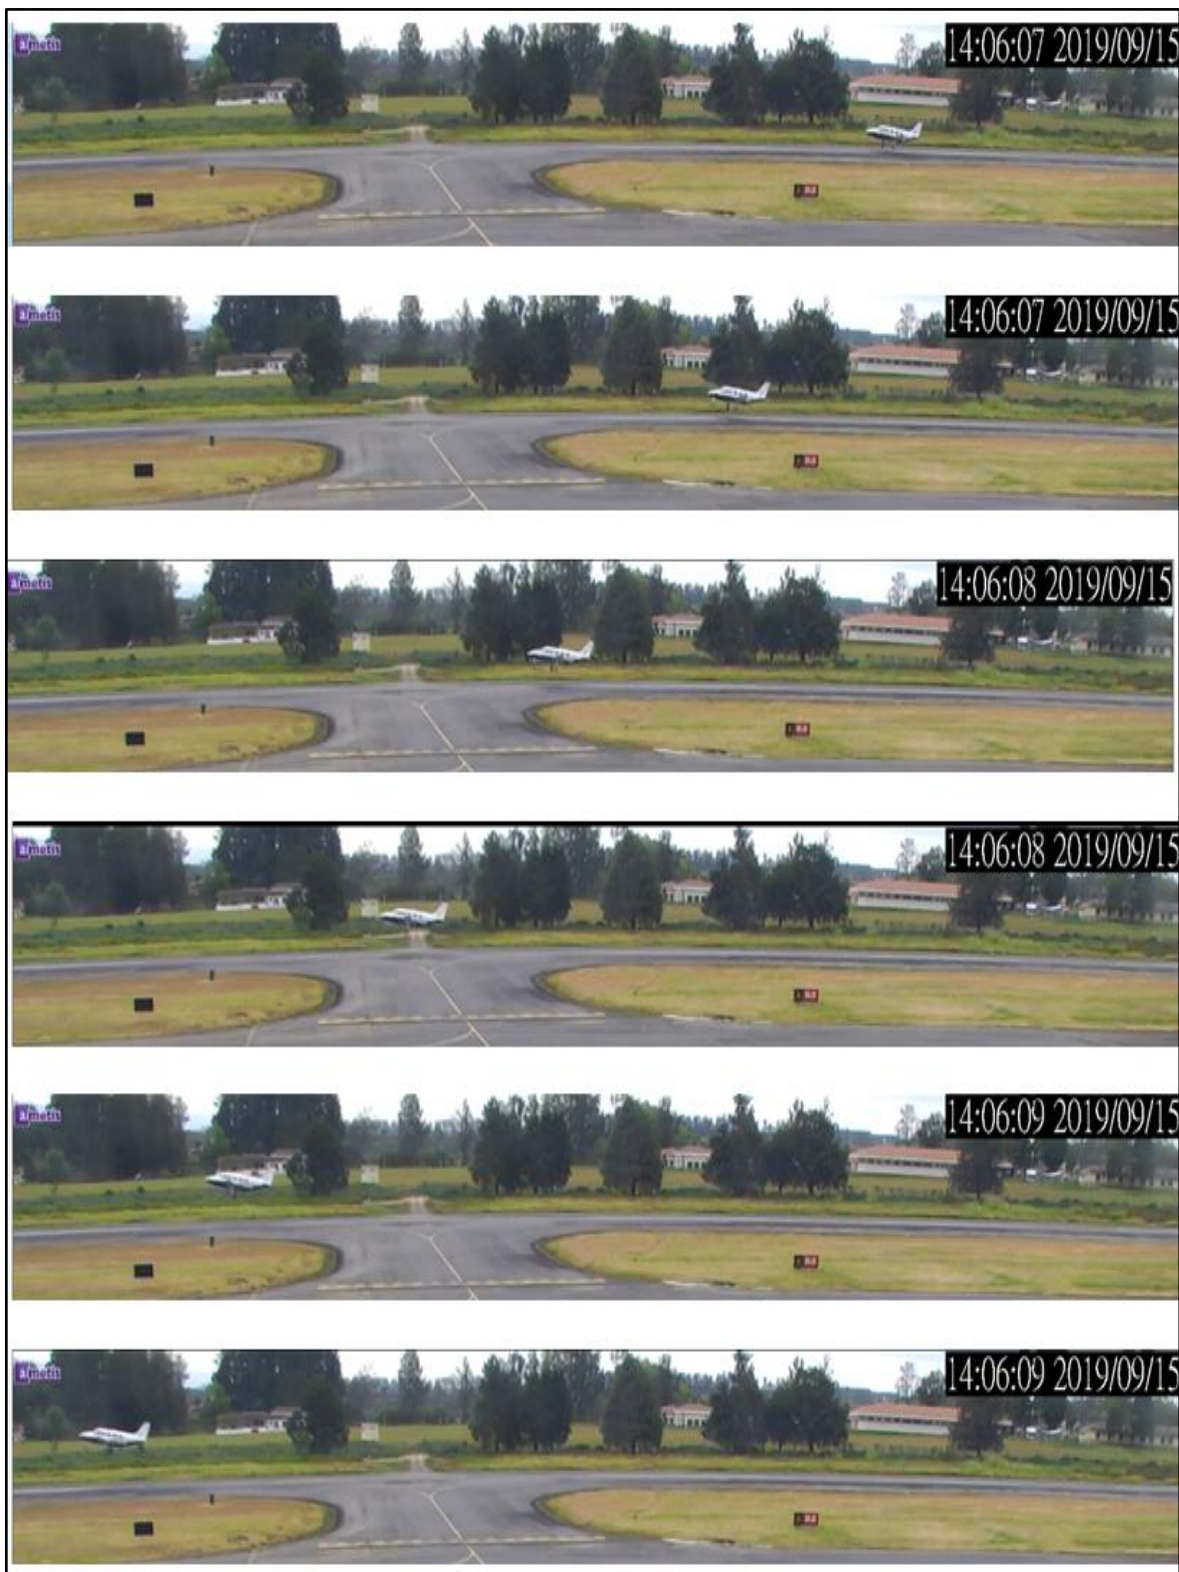
Muy probablemente, no obstante su exceso de peso, el avión salió a vuelo porque contaba con longitud de pista disponible que le permitió acelerar y obtener la velocidad requerida. Además, probablemente, la aeronave despegó ayudada por el “efecto de suelo”³.

Fotografía No. 31: Rendimiento de la aeronave en el despegue

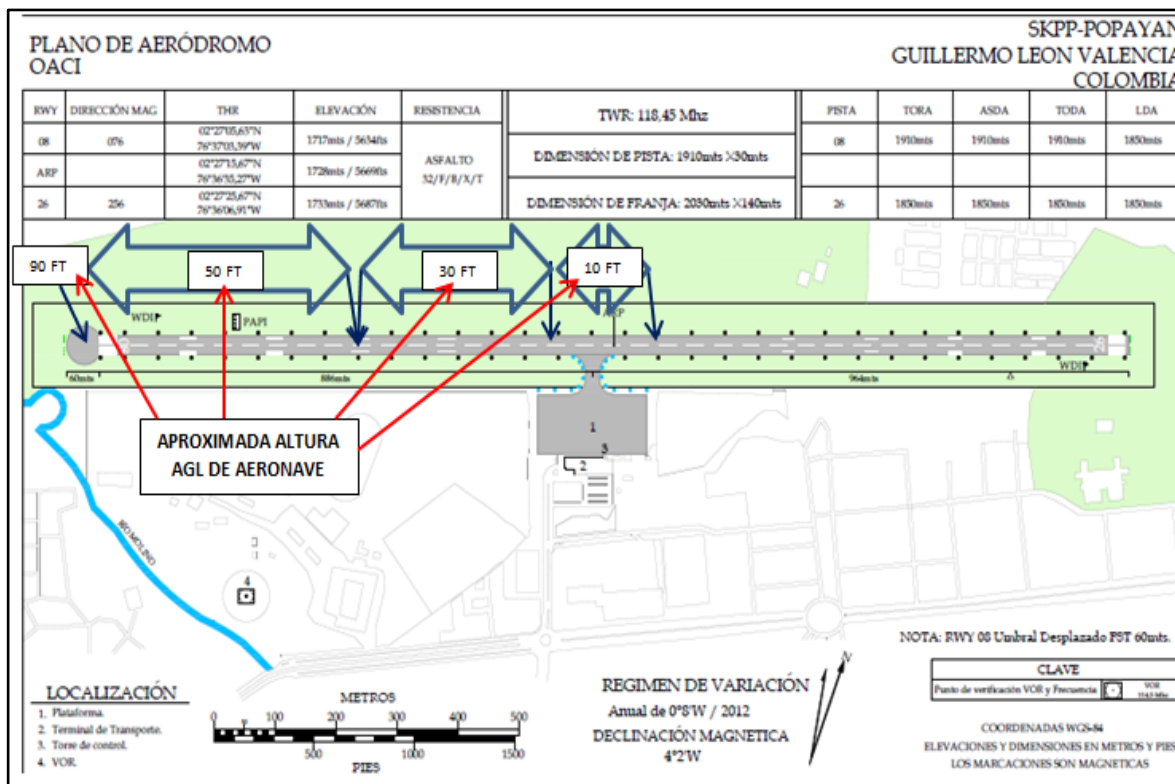
Y, lo más grave, se disminuyó en 11 mph la velocidad de despegue (101 mph sin flaps vs. 90 mph con 15° de flaps); esto hizo que el avión saliera a vuelo con una velocidad inferior, que limitaba aún más su maniobrabilidad afectada ya por un probable sobrepeso y por la ubicación del Centro de Gravedad por fuera de límites.

Gráfica No. 9: Desplazamiento horizontal y Altura sobre la pista.

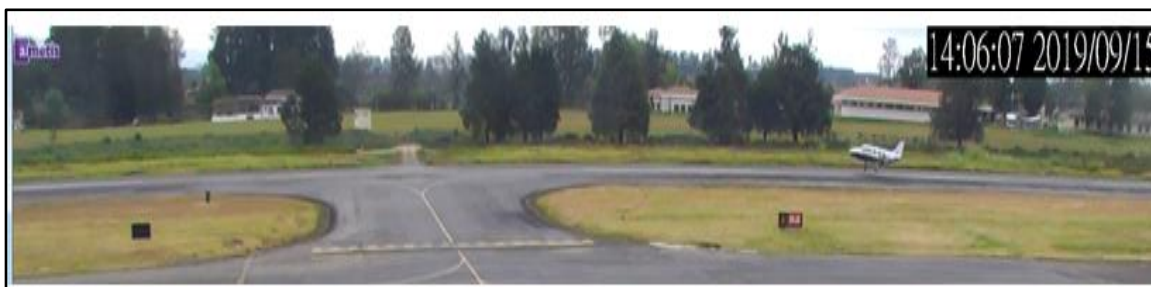
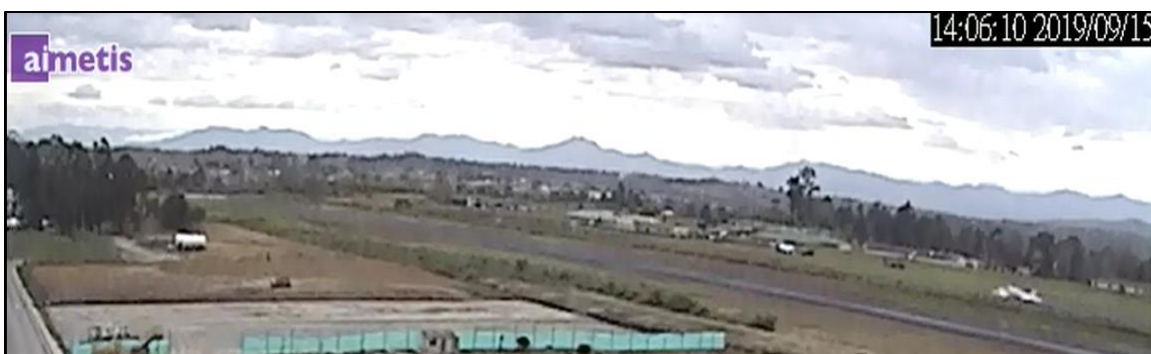
En ellas es evidente el bajo rendimiento de la aeronave durante el despegue. Luego, se nota la pérdida de altura y posteriormente un viraje en descenso hacia la derecha, hasta que se pierde detrás de árboles sobre la cuenca del río Molinos, próxima a su punto de colisión con el terreno.

- 14:06:07 Se observa la aeronave rotando, 30 segundos después del inicio de carrera de despegue.
- 14:06:10 La aeronave ha recorrido aproximadamente 200 m en vuelo y alcanza una altura aproximada de 10 ft AGL, con bajo ángulo de ascenso.
- 14:06:18 La aeronave ha recorrido 450 m, alcanzando una altura de 90 ft. AGL, aproximadamente, sobre cabecera 08 de la pista. La aeronave discontinúa el ascenso.
- 14:06:25 Se observa la aeronave en descenso.
- 14:06:30 La aeronave inicia un viraje pronunciado hacia la derecha, con notable pérdida de altitud.
- 14:06:32 La aeronave empieza a desaparecer por detrás de los árboles

Fotografía No. 32: Desplazamiento horizontal y Altura sobre la pista

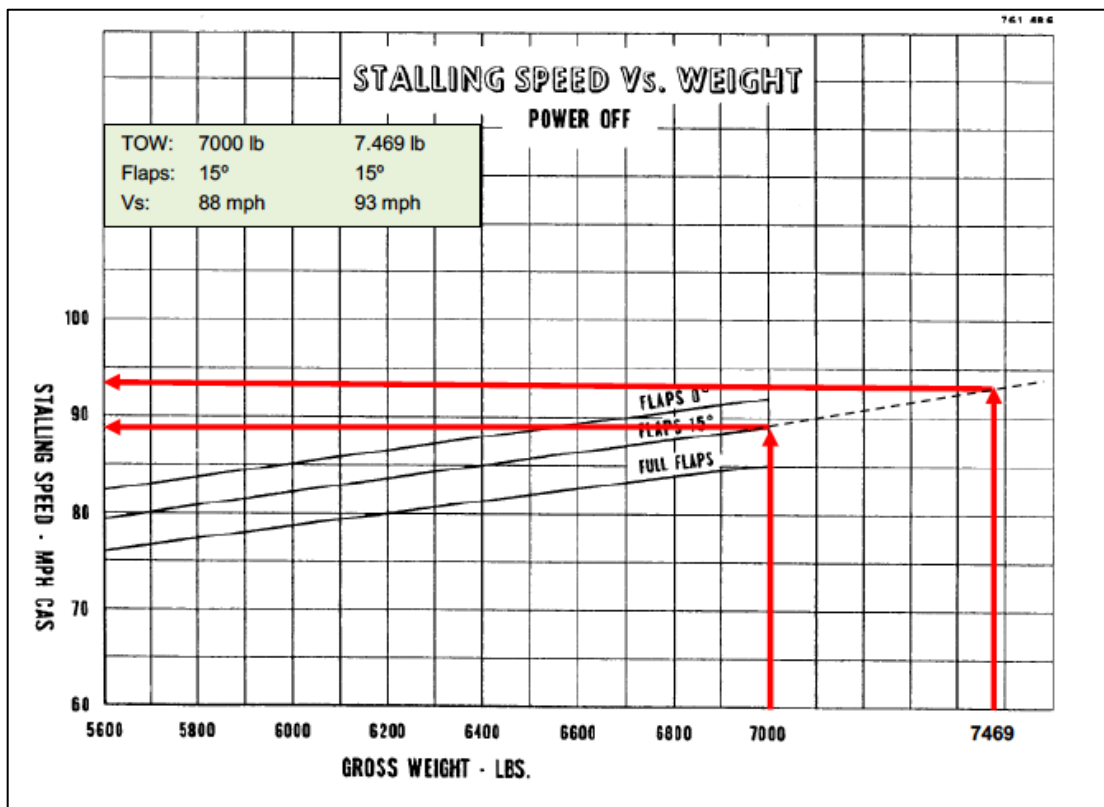
Pero, si tal como se ha explicado, el peso del avión era de 7.469 kg, estaría volando escasamente una mph por encima de la Velocidad de Pérdida (93 mph), estimada para ese peso.

En todo caso, una vez que el avión inició un banqueo hacia la derecha, ciertamente quedó con una velocidad inferior a la Velocidad de Pérdida, 98 mph (30° de banqueo) o 108 mph (45° de banqueo), para un peso de 7.000 lb; y velocidades de pérdida aún mayores si el peso efectivamente era de 7.469 lb.

Gráfica No. 12: Velocidad de pérdida con planos a nivel, TOW 7.000 lb.

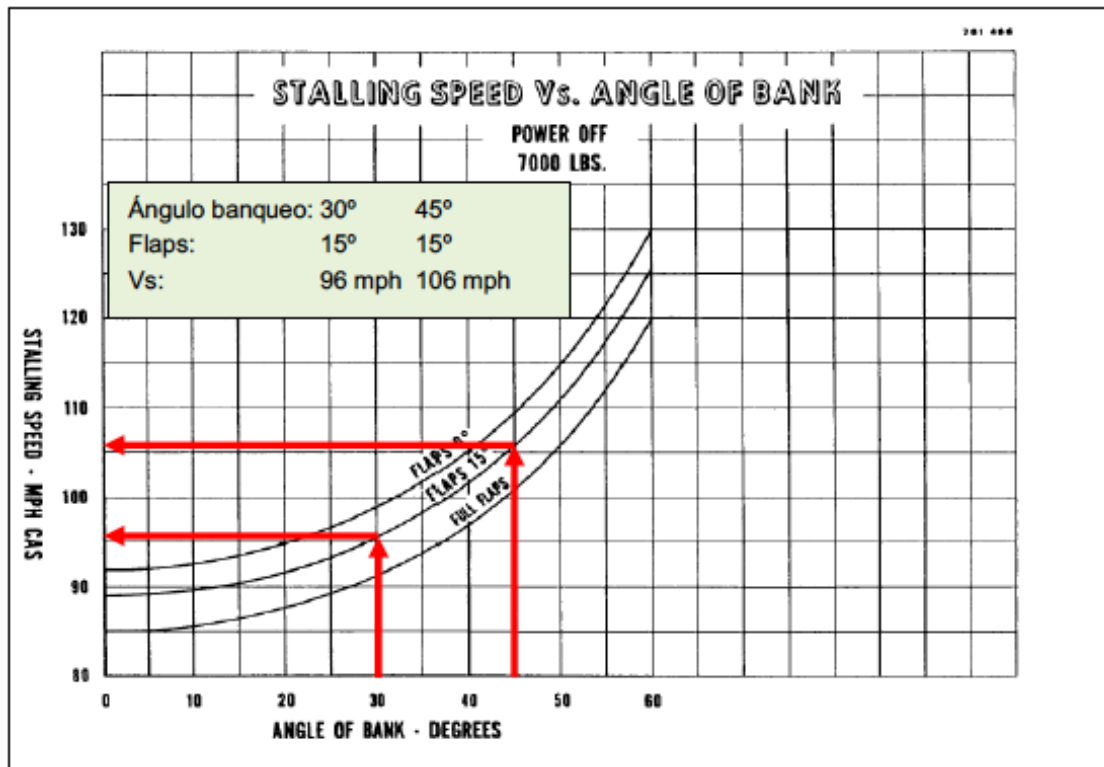
Gráfica No. 13: Velocidad de pérdida con 30° y 45°, 7.000 lb.

El avión mantuvo rumbo de pista durante aproximadamente 10 segundos. Las condiciones analizadas de alto peso de despegue (por encima del peso máximo permitido), la alta altitud por densidad y la ubicación del Centro de Gravedad por fuera de límites, impidieron que el avión acelerara lo suficiente para ascender de manera segura.
