INFORME TÉCNICO DE RECONSTRUCCIÓN DE ACCIDENTES DE TRÁNSITO

CASO No. 6009
PLACA IZV256
JUNIO DE 2023
NIVEL 1

CESVI COLOMBIA
Centro de Experimentación y Seguridad Vial Colombia

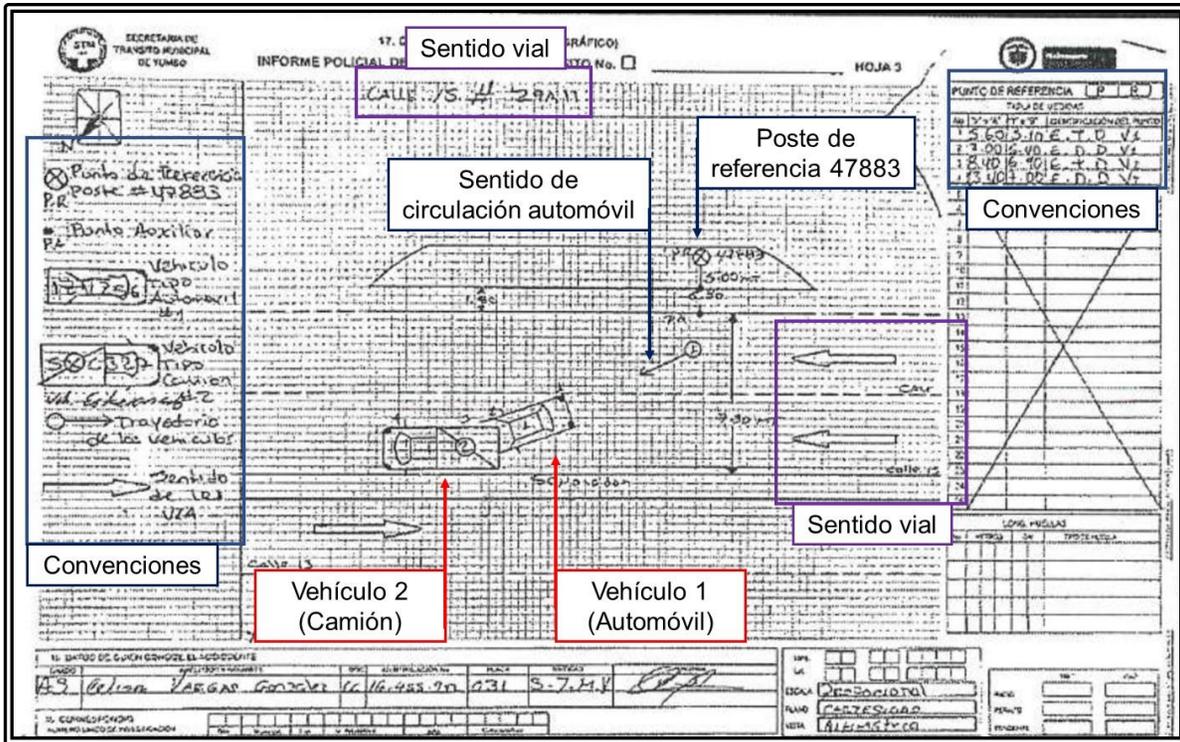
Imagen 2.9 Bosquejo topográfico

Dentro de la información suministrada se cuenta con el bosquejo topográfico de la autoridad, donde se registra las posiciones finales de los vehículos involucrados, y sentidos de circulación, además señalan el punto de referencia que corresponde al poste 47883.

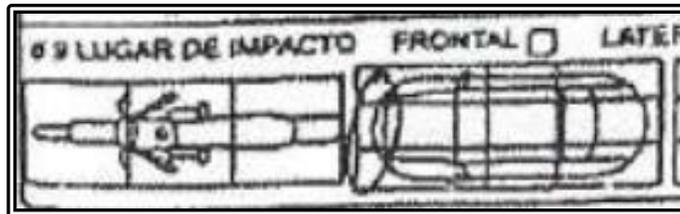
Imagen 3.1 Lugar de impacto vehículo 1 (Automóvil)

A partir de la información registrada en el IPAT, se describieron daños en la zona anterior del vehículo 1 (Automóvil).

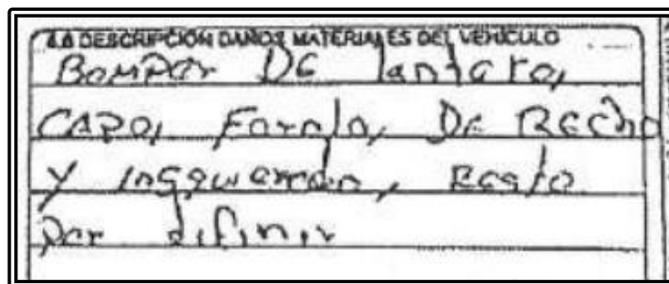
Imagen 3.2 Descripción de daños vehículo 1 (Automóvil)

“Bomper delantero, capo, farola derecha e izquierda, resto por definir”.

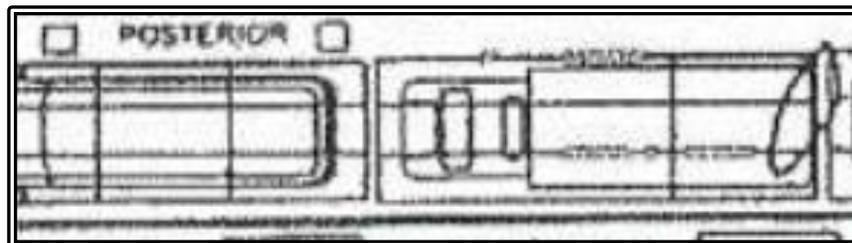
Imagen 3.7 Lugar de impacto vehículo 2 (Camión)

A partir de la información registrada en el IPAT, se describieron daños en la zona posterior vehículo 2 (Camión).

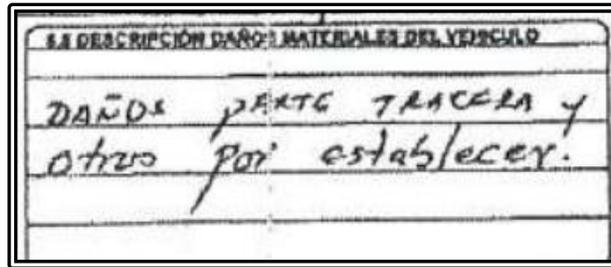
Imagen 3.8 Descripción de daños vehículo 2 (Camión)

"Daños parte trasera y otro por establecer".

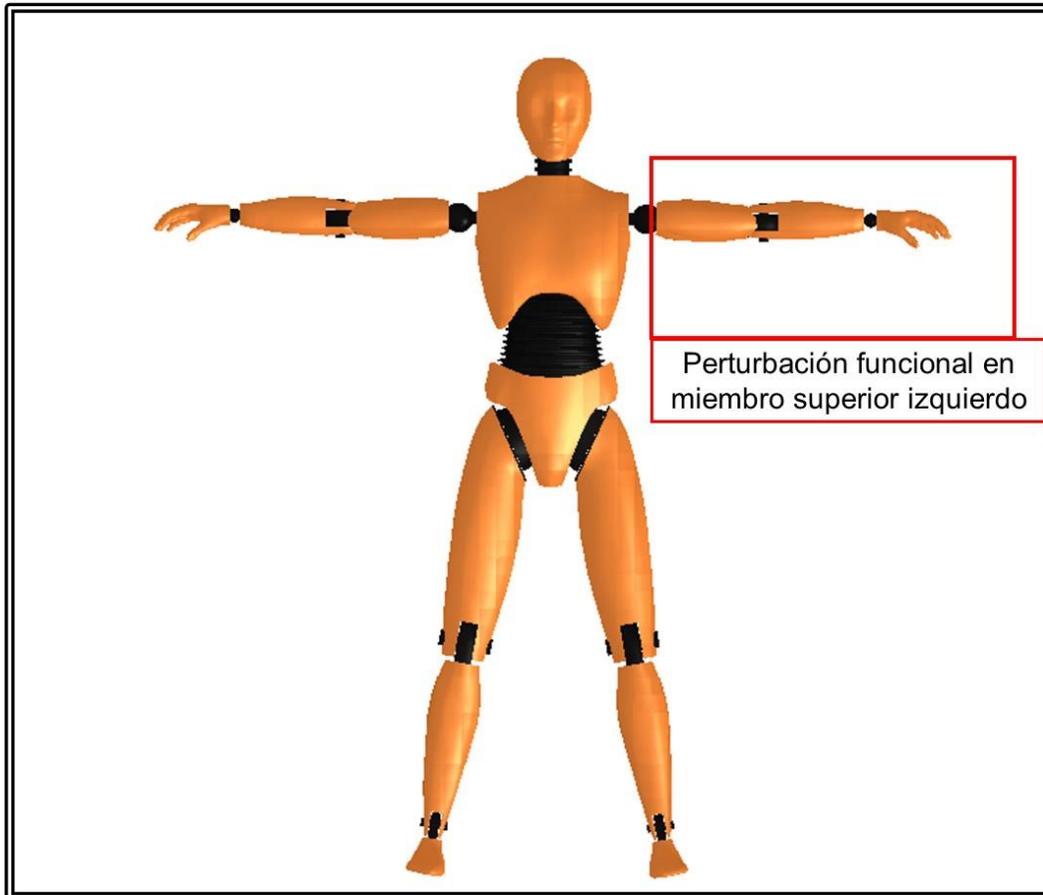
Imagen 3.13 Ubicación de lesiones, conductor automóvil

Al examen presenta lesiones actuales consistentes con el relato de los hechos. Mecanismo traumático de lesión: Corto contundente. Incapacidad médico legal DEFINITIVA SETENTA (70) DÍAS. SECUELAS MÉDICO LEGALES: Deformidad física que afecta el cuerpo de carácter permanente; Perturbación funcional de miembro superior izquierdo de carácter permanente.”

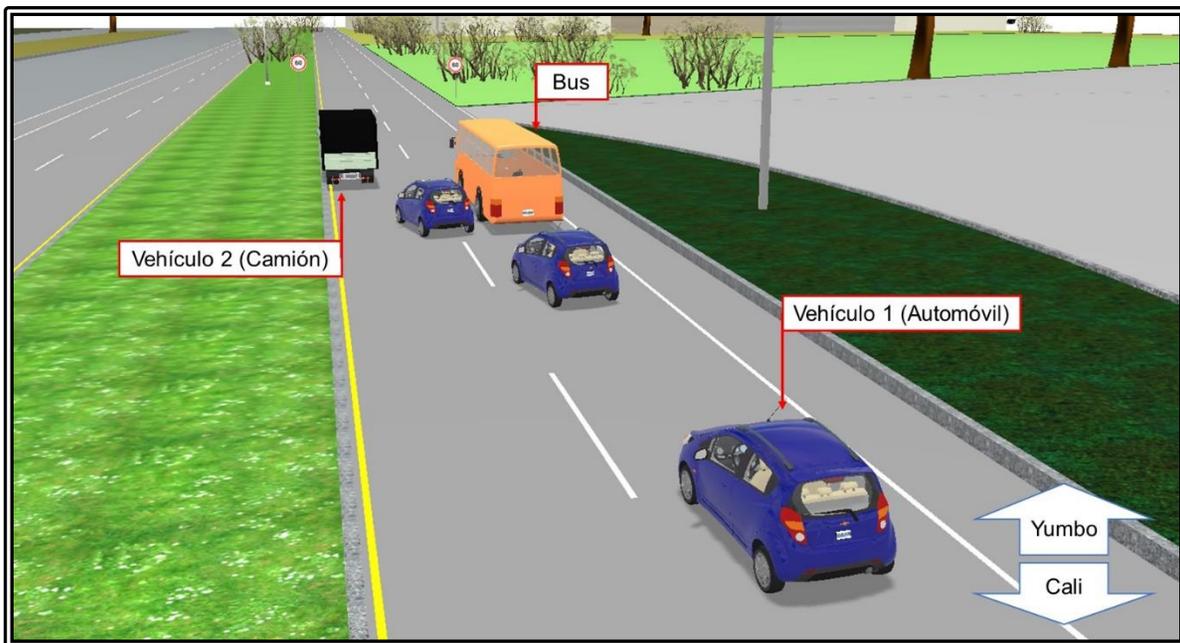
Imagen 4.4 Secuencia del accidente

Dentro del relato del conductor del vehículo 1 (Automóvil) menciona que este transitaba sobre el carril derecho, posteriormente genera una maniobra a incorporarse al carril izquierdo debido al cruce de un tercer vehículo tipo bus, donde en dicha maniobra impacta al vehículo 2 (Camión).

De lo anterior, se procede a ilustrar la secuencia del vehículo 1 (Automóvil) al momento del impacto con la zona posterior del vehículo 2 (Camión).

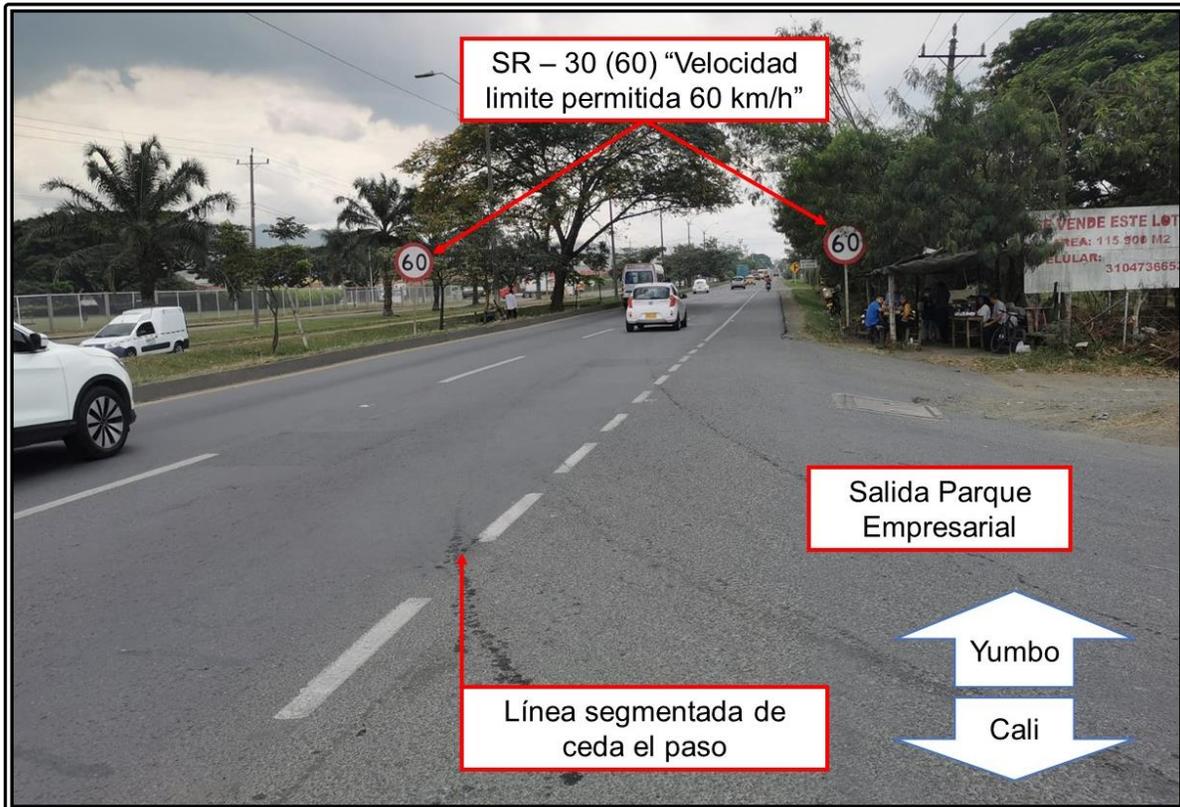
Imagen 4.10 Señal SR – 30 (50), ubicada 10 m después de la zona

En la visita al sitio por funcionario de CESVI Colombia, se registró en la zona la presencia de la señal SR- 30 (50) "velocidad máxima 60 km/h" ubicada 10 m después de la zona del accidente.

Al no contar con un análisis de velocidad mínima de circulación para el automóvil, no es posible establecer si el vehículo 1 (Automóvil) circulaba por encima o por debajo de la velocidad permitida.
