**CONCEPTO DE EXPERTICIA TÉCNICA DE DAÑOS Y DE AVALUO COMERCIAL DE VEHÍCULO TIPO
AUTOMÓVIL DE PLACAS GYQ-681**

Departamento	CAUCA	Municipio	POPAYAN	Fecha	11-11-2023	Hora:	1	4	3	0
--------------	-------	-----------	---------	-------	------------	-------	---	---	---	---

1-DESTINO DEL INFORME: JULIAN CAMILO CASTILLO ROBALLO en calidad de propietario del vehículo de placas **GYQ-681**, para los trámites pertinentes ante la aseguradora.

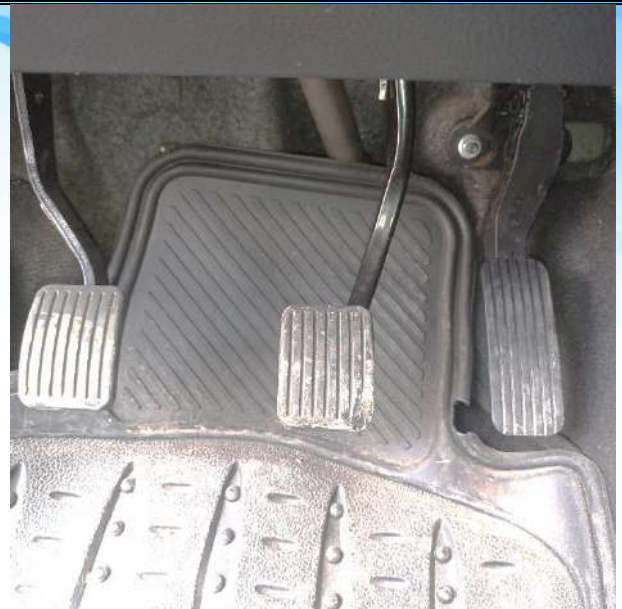
Fotografía número 52 en primer plano: En esta imagen se observan los pedales del vehículo AUTOMÓVIL de placas **GYQ-681**: Conjunto en buen estado.

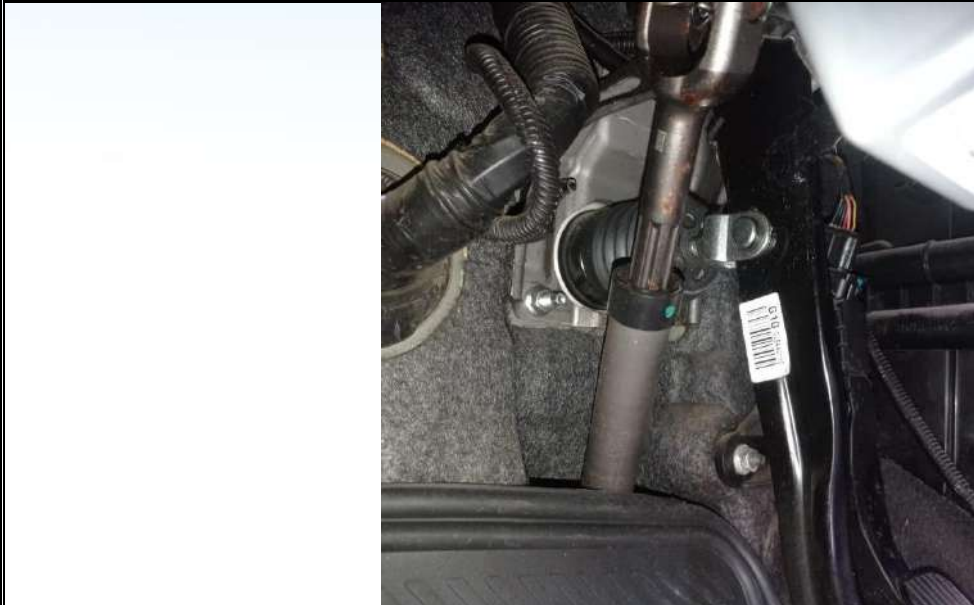
Fotografía número 55 en primer plano: En esta imagen se observa el poste de la dirección del vehículo AUTOMÓVIL de placas **GYQ-681**.

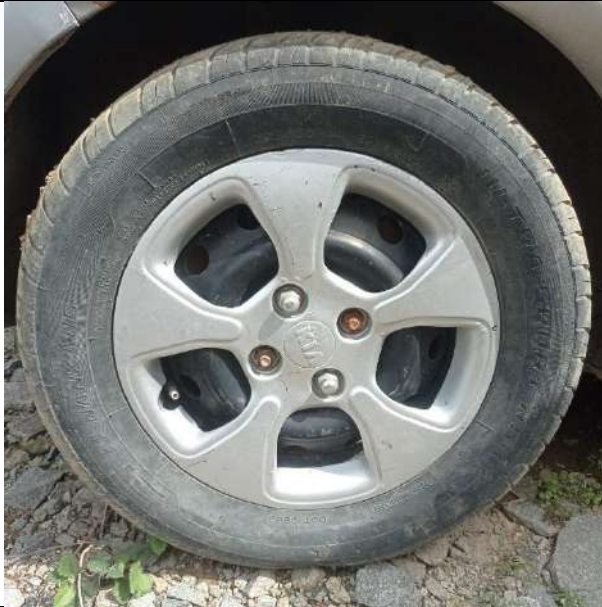
Fotografía número 71 en primer plano: En esta imagen se observa la llanta posterior derecha del vehículo AUTOMÓVIL de placas **GYQ-681**.

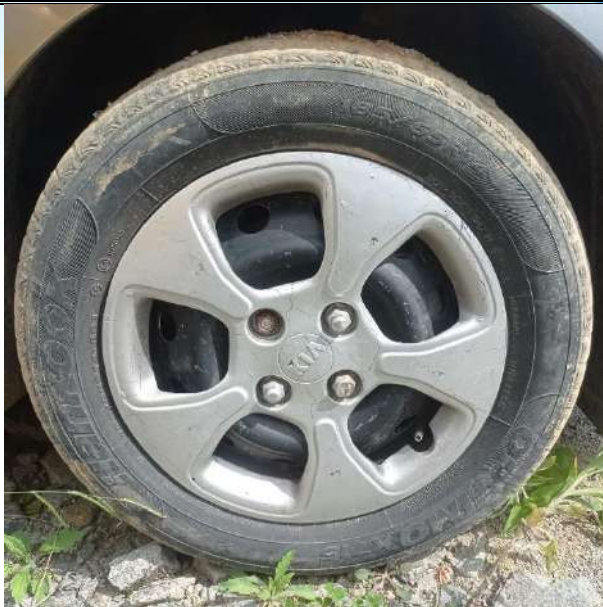
Fotografía número 73 en primer plano: En esta imagen se observa la llanta anterior derecha del vehículo AUTOMÓVIL de placas **GYQ-681**.
