**Fotografía No.9 Panorámica aérea:** Fotografía tomada (enero-2022) se observa la vía de salida del municipio de Andalucía en dirección hacia la vía principal Tuluá-La Paila, lugar de los hechos, donde se observan las características generales del tramo de vía, morfología, estado, demarcación y señalización. Se referencian los sentidos en los que se desplazaban los automotores involucrados.

### **2.3 VEHÍCULOS:**

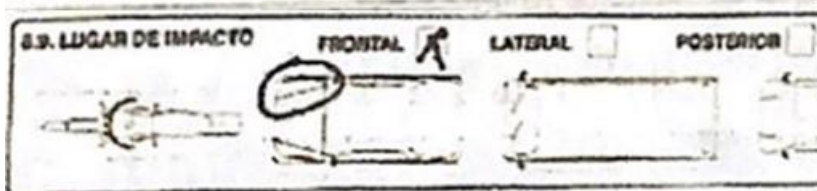
presenta daños en bumper  
fusula, parabrisas en el  
lado delantero derecho.

**Imagen No.10:** En esta imagen se observa el diagrama del informe de la autoridad, donde hacen referencia a la zona de daños y descripción de los mismos.

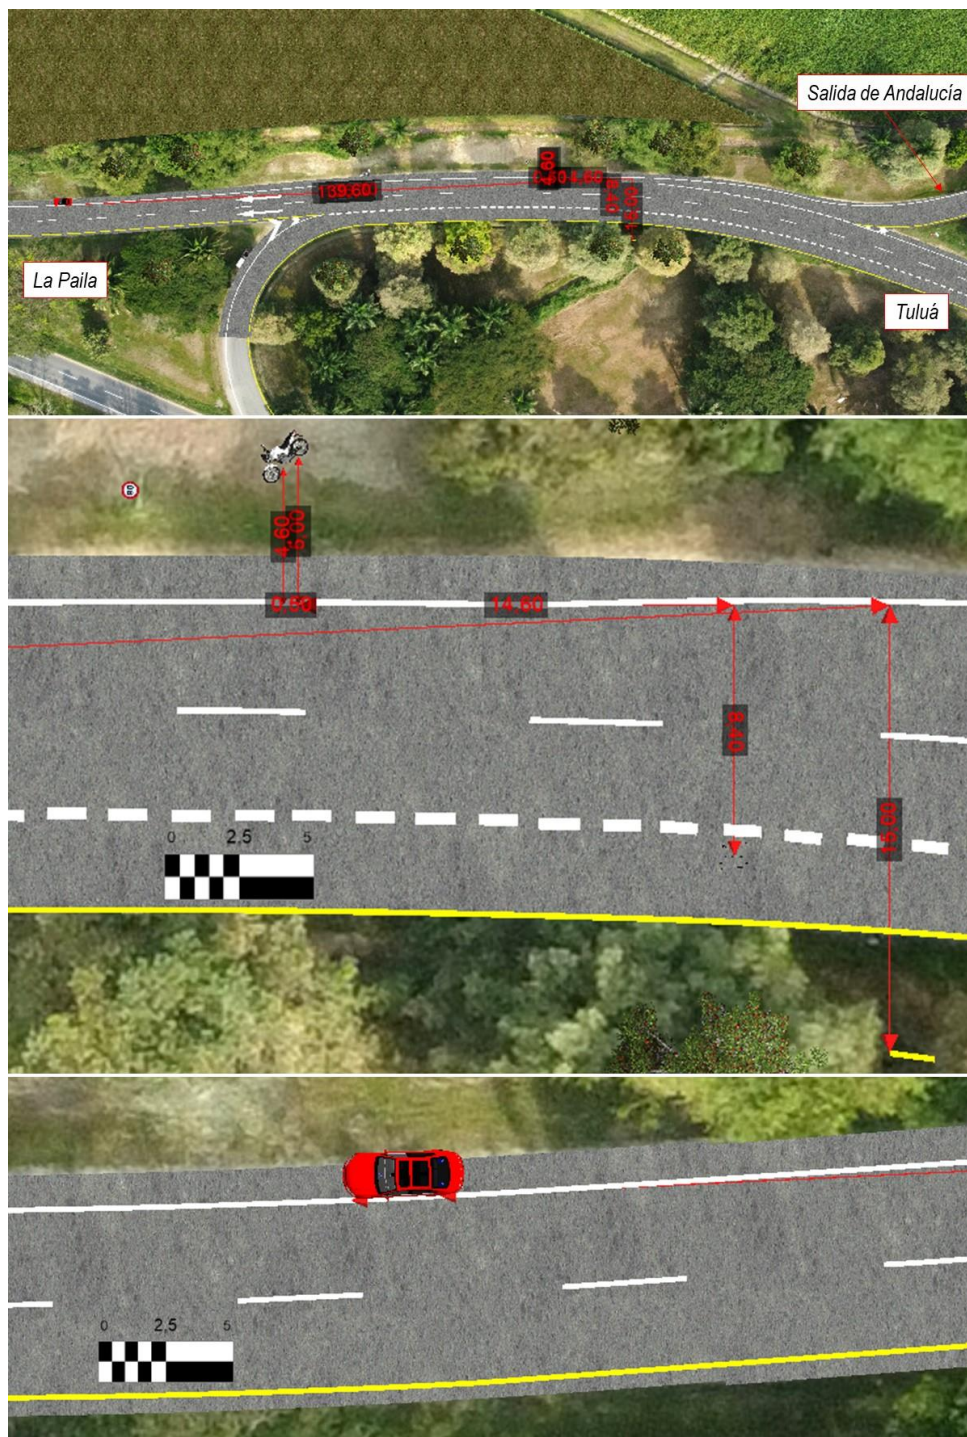
**Imagen No.13:** Imagen compuesta de vista en planta de la elaboración a escala en el software Trimble Reveal, del bosquejo elaborado para el evento.

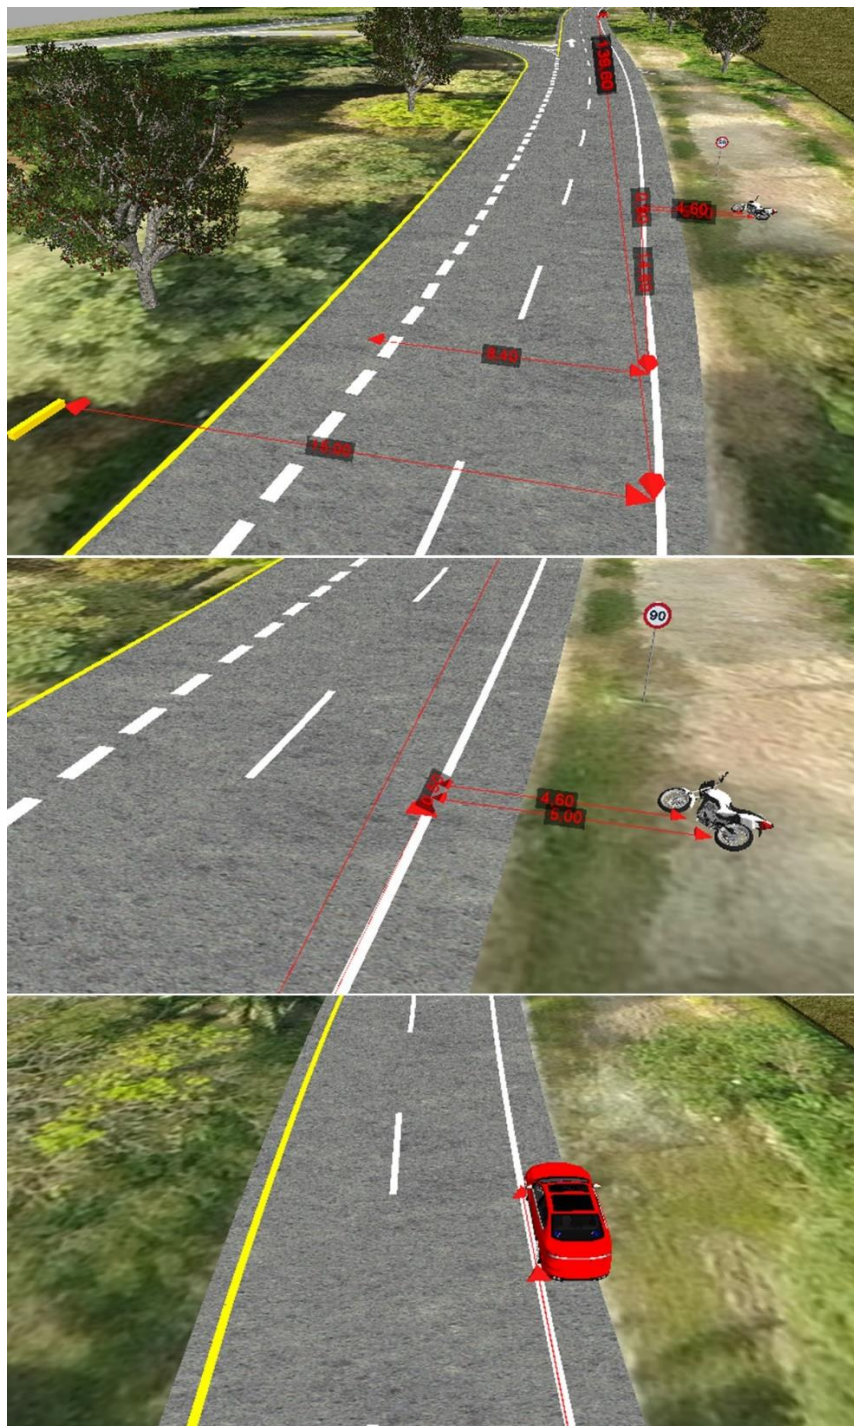
**Imagen No.14:** Imagen compuesta de vista en 3D de la elaboración a escala en el software Trimble Reveal, del bosquejo elaborado para el evento.
