## **INFORME TÉCNICO CONCEPTUAL**

| <b>DICTAMEN PERICIAL BEATRIZ GONZÁLEZ DE RESTREPO Y/O JUAN FERNANDO RESTREPO GONZÁLEZ (INMUEBLE LOTE 4 RINCÓN DEL BOSQUE (SILVANIA - CUNDINAMARCA)</b> | |

Se recibe la asignación para realizar un dictamen pericial técnico, con fines de establecer y evaluar las causas de las fallas y daños en el inmueble del Condominio Rincón del Bosque Lote #4, en su momento de propiedad de Beatriz González de Restrepo, Juan Fernando Restrepo González y María Alejandra Restrepo González. El inmueble se encuentra ubicado en la Vereda Panamá Adscrita al Municipio de Silvania Cundinamarca.

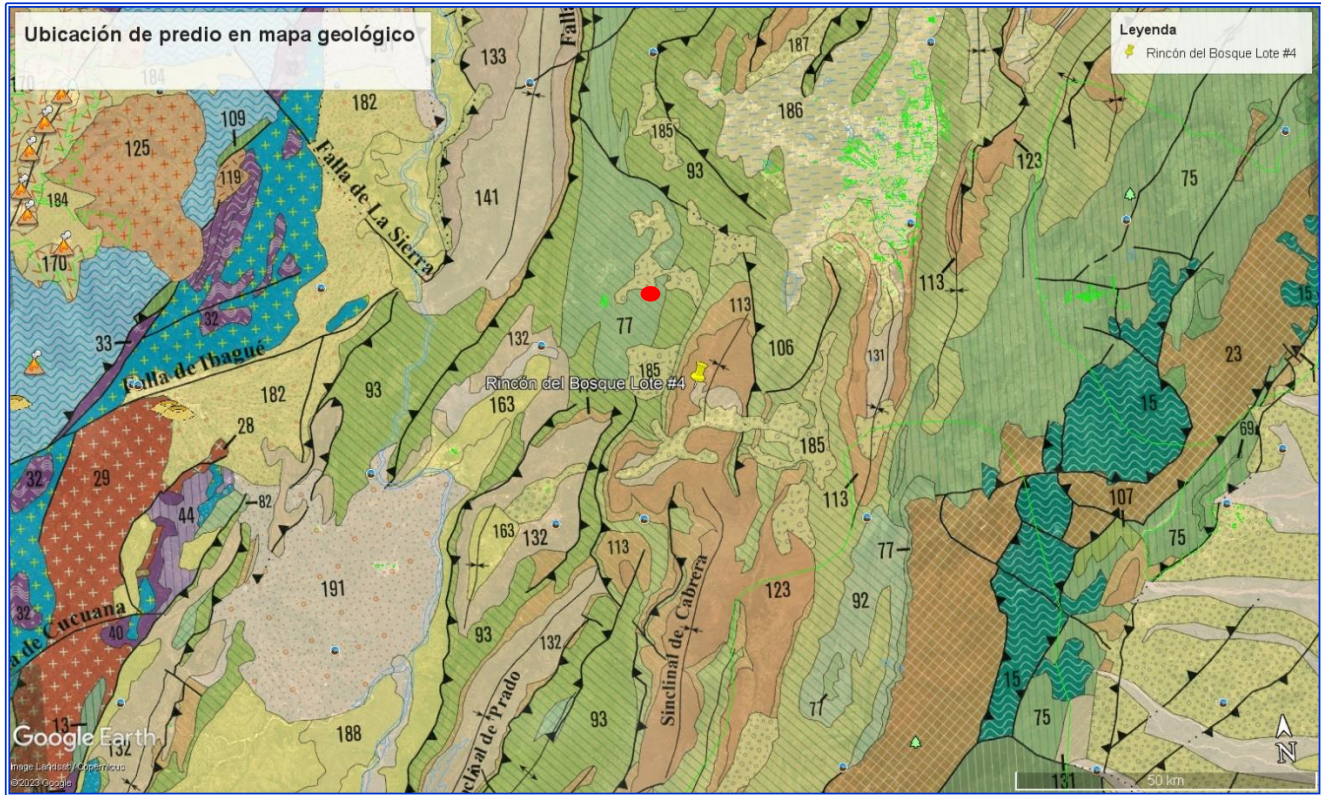
En el mapa geológico de Cundinamarca y Colombia se caracteriza el tipo de suelo en la región de Silvania, donde de igual manera se determina que la localización del Municipio de Silvania se encuentra entre varias fallas geológicas activas, por lo que se concluye que la región está expuesta a eventos de remoción en masa por movimientos de las fallas geológicas.

Mapa Geológico del sector de Silvania y municipio cercanos (Fusagasugá y Tibacuy), ubicados en zonas de fallas geológicas activas (Fuente: Mapa Geológico Colombiano de 2023 SGC)

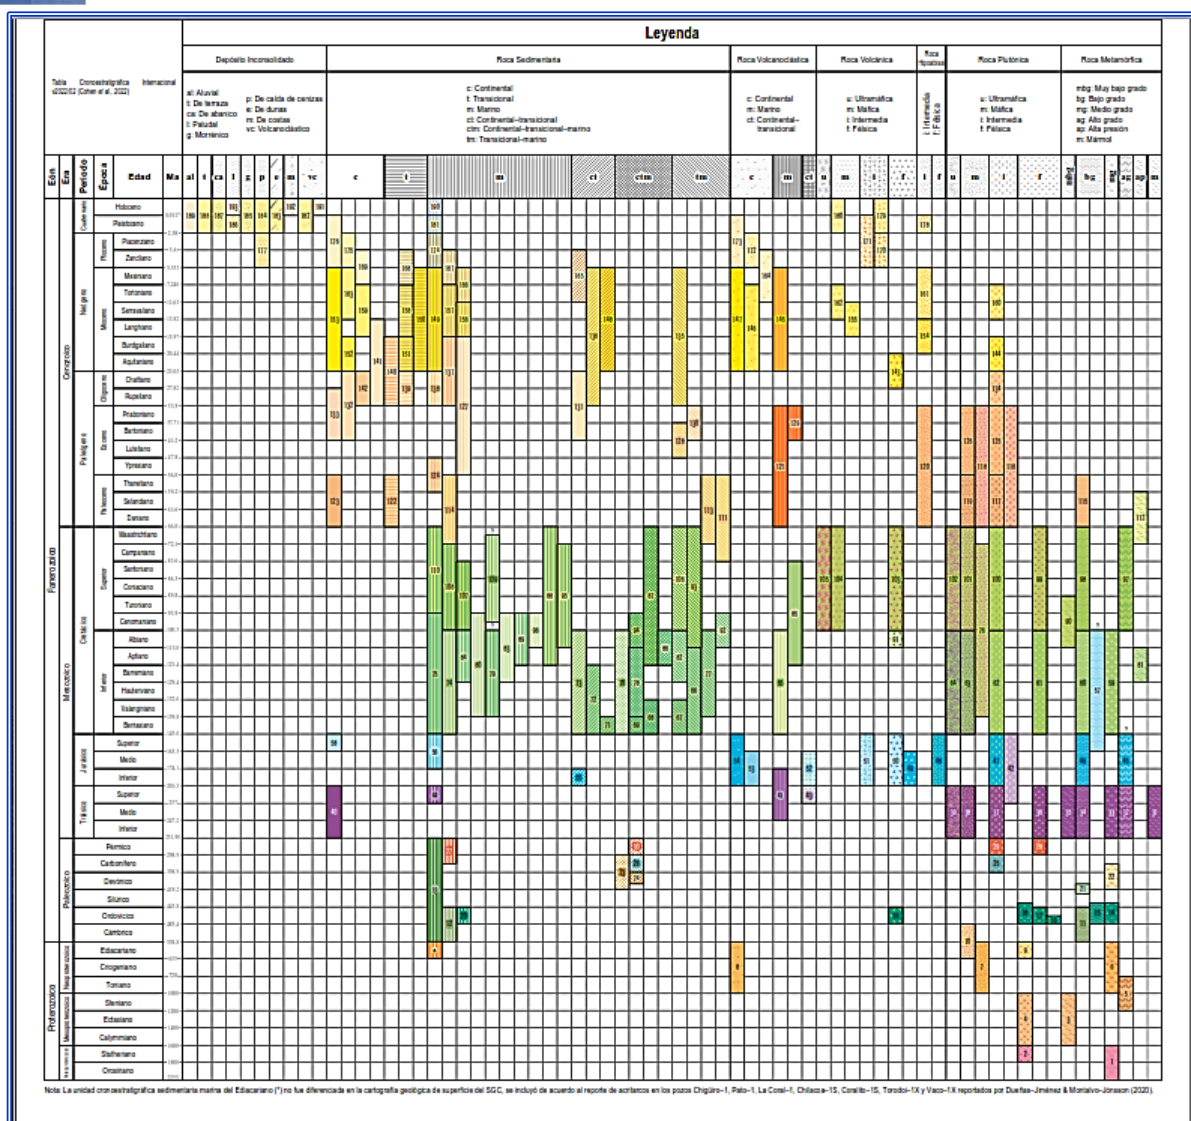
De acuerdo con la leyenda del cuadro más adelante determinamos que el tipo de suelo conformado por conglomerados intercalados con arenitas de grano medio a grueso y lodolitas carbonosas (roca sedimentaria del período Paleoceno - Cenozoico) y que el Condominio Rincón del Bosque se ubica en una zona de localización de varias fallas geológicas activas inversas o de cabalgamiento sin nombre. Además se observa que la zona local del Condominio se ubica en la cuenca del Río Subía, lo que agrava más la situación en cuanto al manejo de aguas y los procesos de socavación de las laderas de la región.

Leyenda con los tipos de suelos encontrados

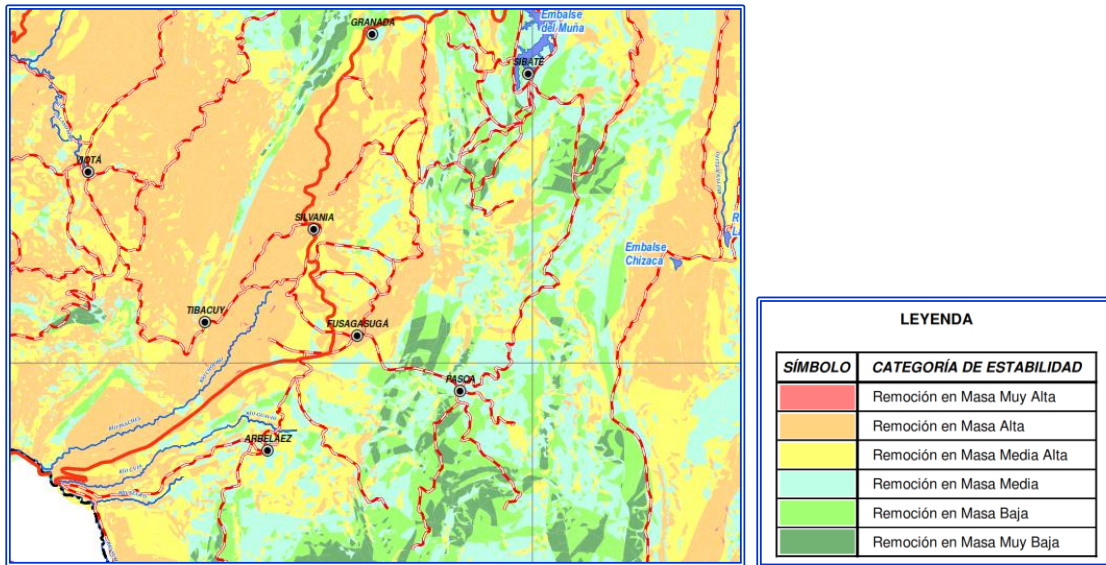
Del PDGRD de Cundinamarca se extrae el mapa de evaluación de la amenaza de remoción en masa para el Departamento y del mismo se hace la vista parcial de la zona de riesgo evaluada (Silvania), donde se detecta que el nivel de riesgo de la amenaza es ALTA para la zona donde se ubican los condominios

Parcial del Mapa de Evaluación de la Amenaza de Remoción en Masa para el sector de Silvania, Fusagasugá y Tibacuy  
(Fuente: Mapa de amenaza de remoción en masa de Cundinamarca)

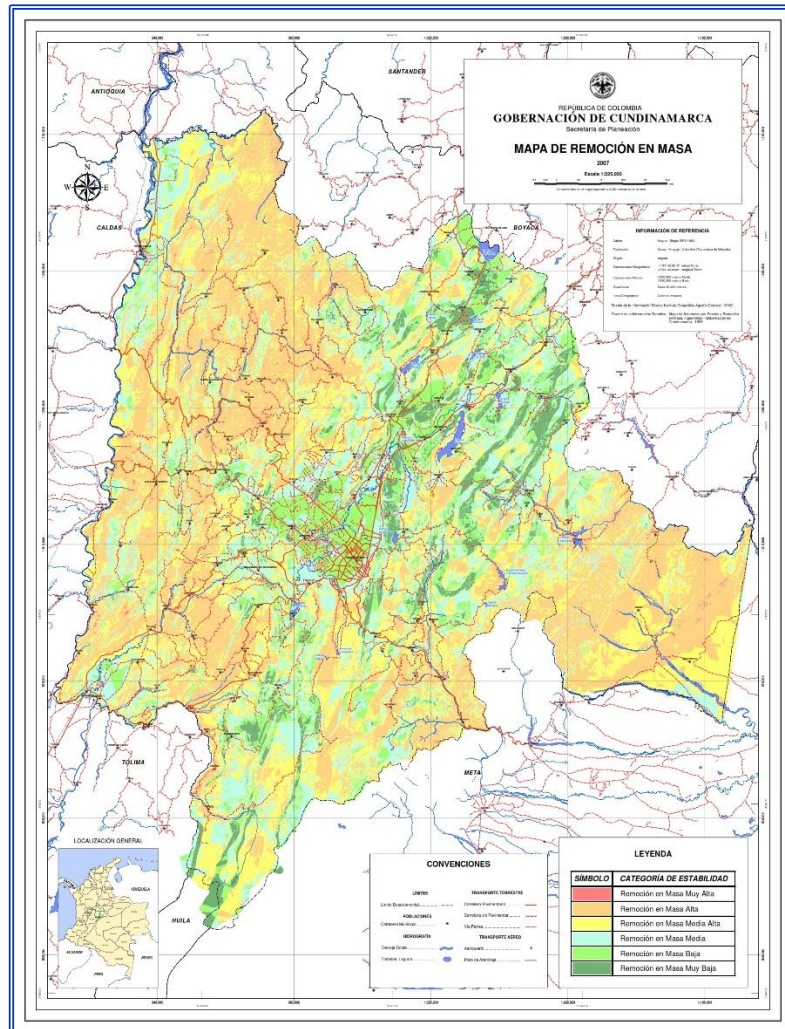
Mapa de Amenaza de Remoción en Masa de Departamento de Cundinamarca
