**INFORME TECNICO DE INVESTIGACIÓN Y  
RECONSTRUCCIÓN ANALITICA DE ACCIDENTE DE  
TRÁNSITO**

**Noticia Criminal No. 155166000216202000034**

Tunja, octubre 11 de 2024.

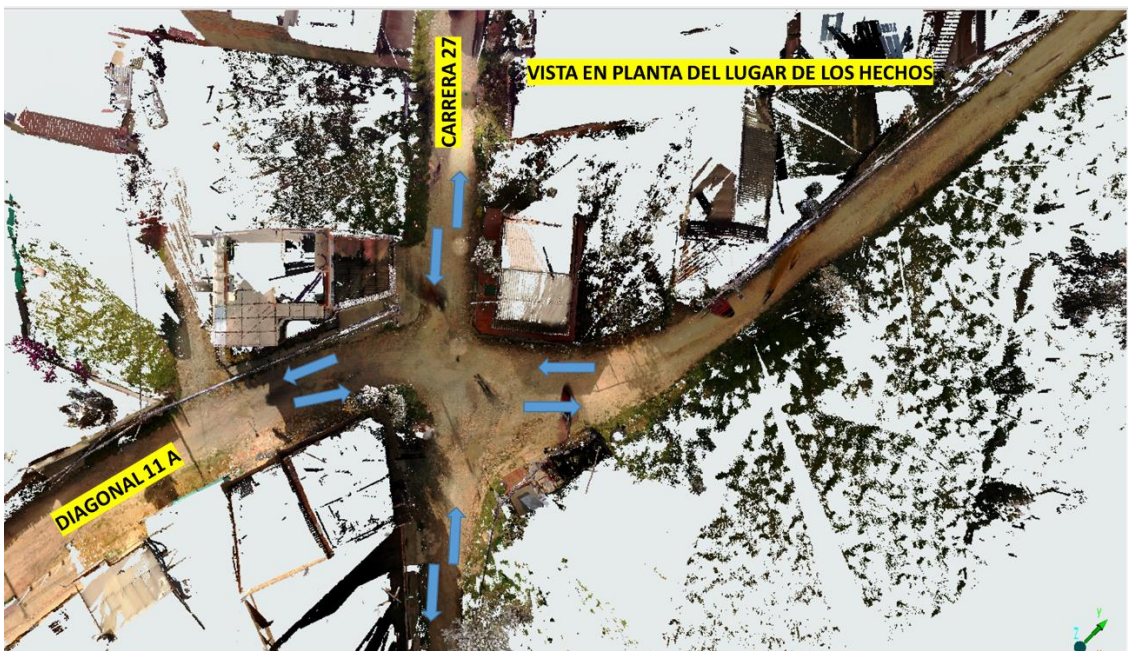
Figura No.1, vista en planta de plano general del lugar de los hechos, la cual ilustra su distribución geométrica. Tomada del software Scene.

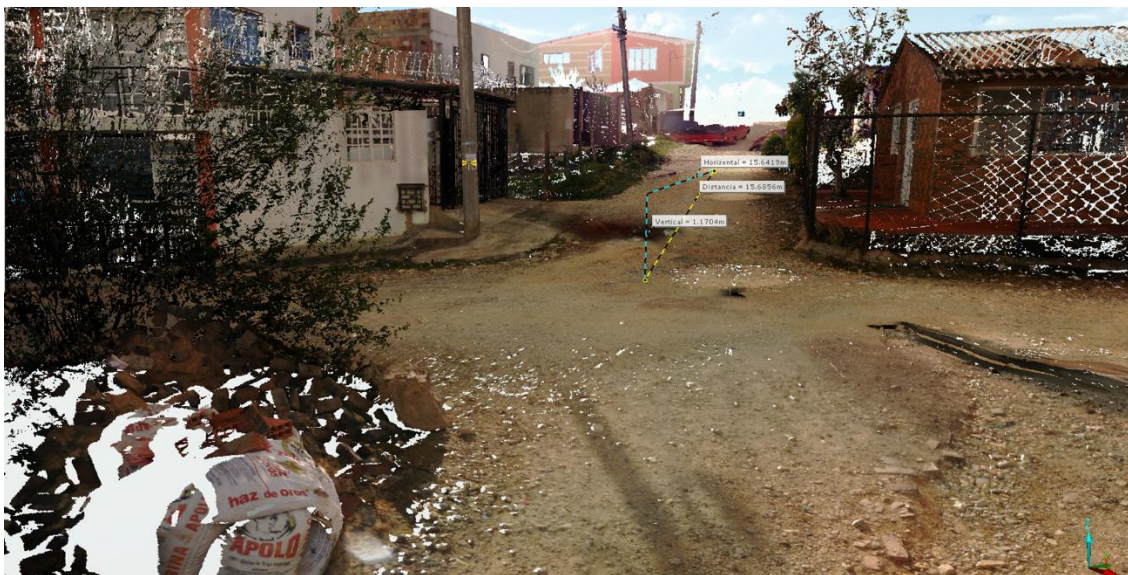
Figura No.2, vista en perspectiva de plano general en sentido oriente – occidente, del lugar de los hechos, la cual ilustra la carrera 27 por donde bajaba el menor y la cual tiene una pendiente longitudinal de  $4.27^{\circ}$  (7.5%). Tomada del software Scene.

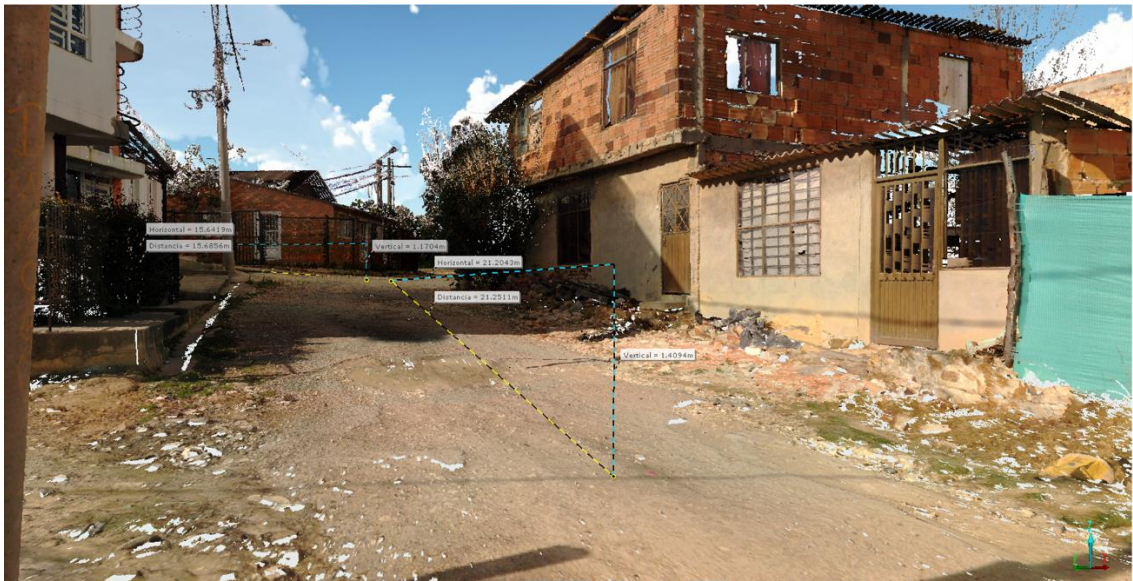
Figura No.3, vista en perspectiva de plano general en sentido sur – norte, del lugar de los hechos, la cual ilustra la diagonal 11 A, por donde subía camioneta y la cual tiene una pendiente longitudinal de 3.78° (6.6%). Tomada del software Scene.

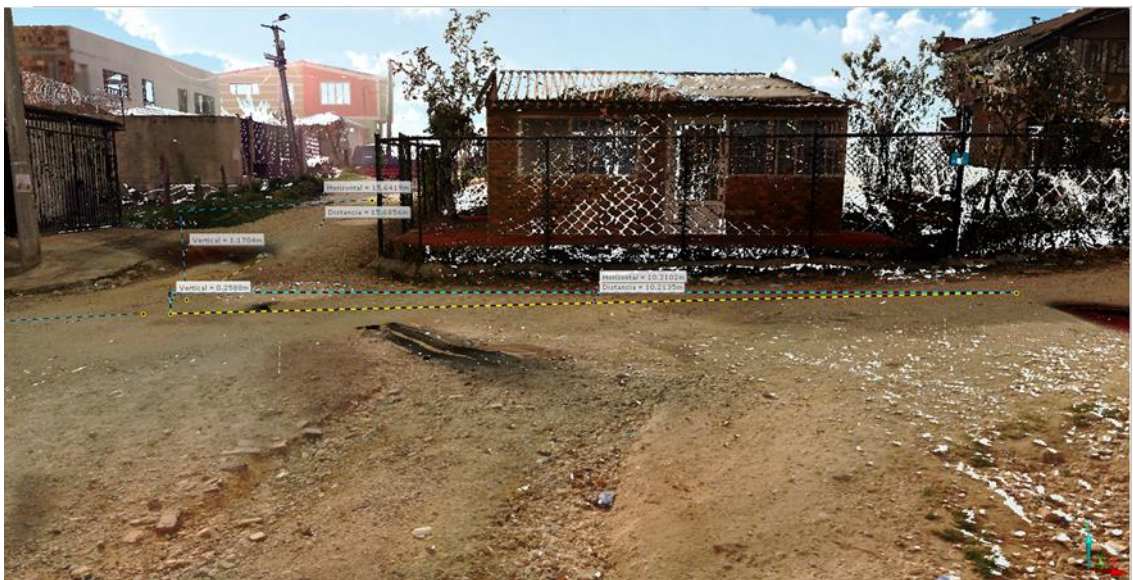
**6.12** Levantamiento topográfico del lugar de los hechos con escáner 3D realizado el 20- 01- 2024 a las 14:00 h. **Reporta:** A partir del análisis del lugar de los hechos, se realizaron 10 registros con escáner 3D, del cual obtenemos la topografía pertinente y necesaria para los análisis numéricos, encontrando: “[...] el lugar de los hechos es a campo abierto, es una vía en afirmado de una calzada, dos carriles. En el sitio se encuentra una intersección, donde la carrera 27 en sentido occidente – oriente (por donde se desplazaba el menor) es descendente y presenta una pendiente longitudinal de  $4.27^{\circ}$  (7.5%) con (DV= 1.17 m) y (DH= 15.64m) y la diagonal 11 A en sentido sur – norte (por donde se desplazaba el camión) es ascendente y antes de llegar a la intersección presenta un pendiente de  $3.78^{\circ}$  (6.6%) con (DV= 1.40 m) y (DH= 21.2 m) y ya en la zona donde se presentó la colisión, la vía es ascendente en sentido sur-norte con una pendiente longitudinal de  $1.4^{\circ}$  (2.45 %) con (DV= 0.25 m) y (DH= 10.21 m) como se ilustra a continuación:

Figura No.4, vista en perspectiva de plano medio, en sentido oriente – occidente del lugar de los hechos, la cual ilustra la zona donde ocurrió el evento y con una pendiente longitudinal de 1.4° (2.45 %). Tomada del software Scene.

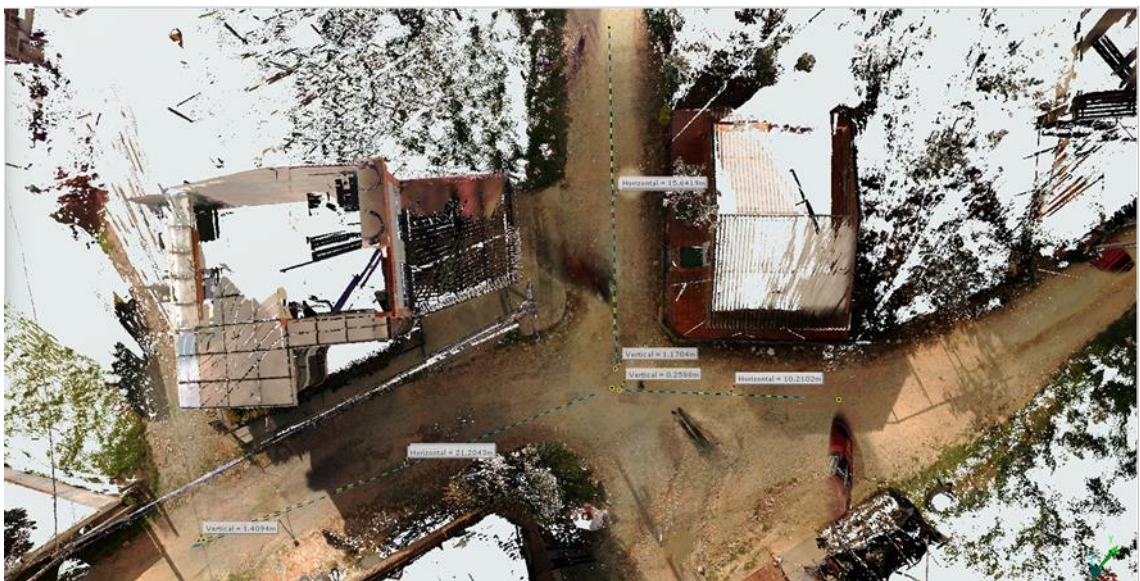
Figura No.5, vista en planta de la intersección de la carrera 27 con diagonal 11 A, del lugar de los hechos, la cual ilustra las tres pendientes longitudinales de la vía. Tomada del software Scene.

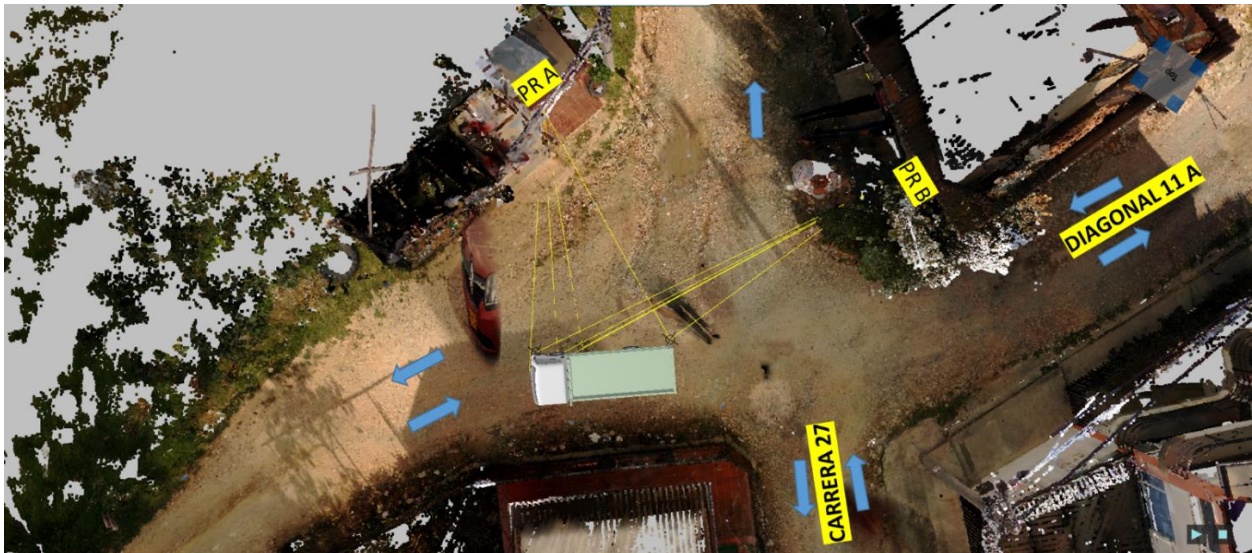
FIGURA No. 1

| <b>FIGURA No 1.</b> Vista en planta de plano general del diagrama aproximado de la escena en el lugar de los hechos “diagonal 11A con carrera 27, Vereda Llano Grande, Paipa” | <b>BASES:</b> Levantamiento topográfico con escáner 3D, replanteo topográfico del lugar de loshechos, bosquejo planimétrico reportado en el informe policial de accidente de tránsito No. SIN y fotografías de escena analizadas. |

- 9.1.1 Las figuras 1 a 1.6 muestra un diagrama a escala aproximado de la escena resultantedel hecho, realizado con base en el croquis del informe policía de accidente tránsito, replanteo topográfico y las fotografías de escena analizadas, vistos en planta y en perspectiva.
- 9.1.2 La figura 1 muestra características generales de la vía, el punto de referencia utilizado para elaborar el croquis (PR A virgen), (PR B intersección vial 11 A cra 27), el sentido vial, la posición final del vehículo No. 1 (camión), la posición final del occiso y vehículo No. 2 (bicicleta), lo cual es compatible con las evidencias analizadas y la geometría de la vía en el lugar de los hechos.

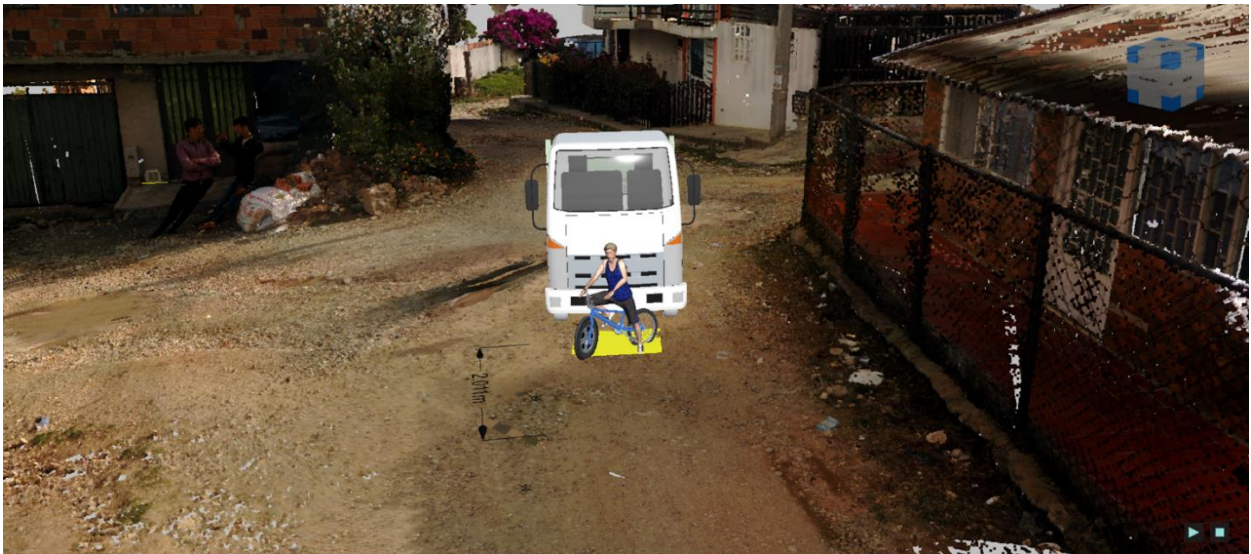
**FIGURA No. 2.1**

| <p><b>FIGURA No 2.1</b> Vista en perspectiva de norte a sur, del área o zona de impacto (PZI) dentro de la vía entre camión y ciclista en el lugar de los hechos “diagonal 11A con carrera 27, Vereda Llano Grande, Paipa”.</p> | <p><b>BASES:</b> Levantamiento topográfico con escáner 3D, replanteo topográfico del lugar de los hechos, bosquejo planimétrico reportado en el informe policial de accidente de tránsito No. SIN y fotografías de escena analizadas.</p> |

- La figura No. 2 a 2.3 representa la posición relativa aproximada vehículo – bicicleta al momento de la colisión, compatible con la información analizada, (constituidas por las posiciones y orientaciones de estos al momento de la interacción).

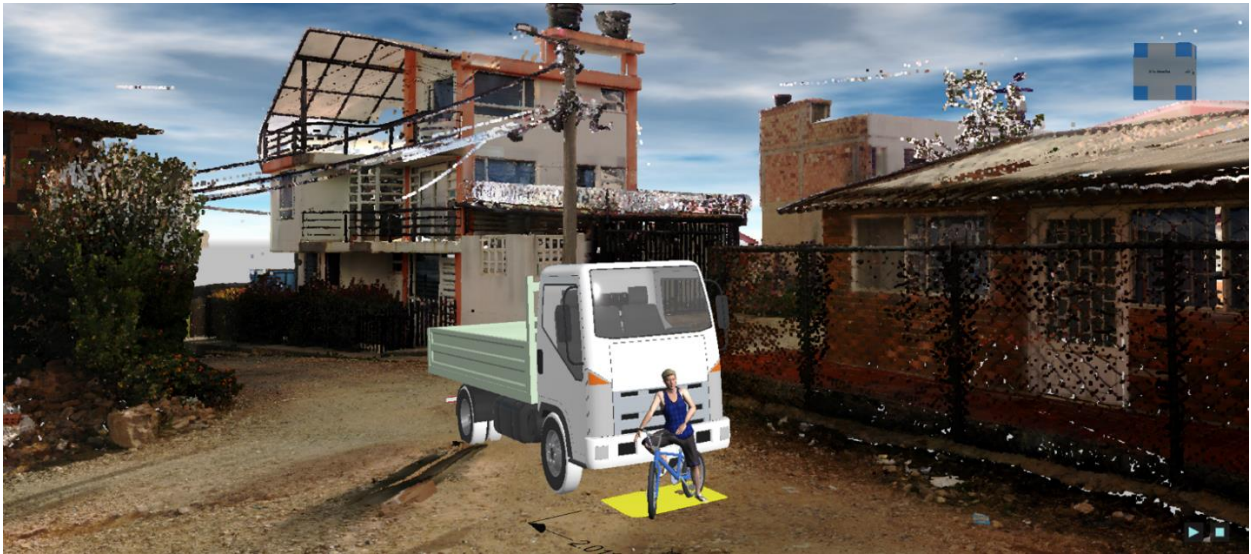
**FIGURA No. 2.2**

| <p><b>FIGURA No 2.2</b> Vista en perspectiva de norte a sur, del área o zona de impacto (PZI) dentro de la vía entre camión y ciclista en el lugar de los hechos “diagonal 11A con carrera 27, Vereda Llano Grande, Paipa”.</p> | <p><b>BASES:</b> Levantamiento topográfico con escáner 3D, replanteo topográfico del lugar de los hechos, bosquejo planimétrico reportado en el informe policial de accidente de tránsito No. SIN y fotografías de escena analizadas.</p> |

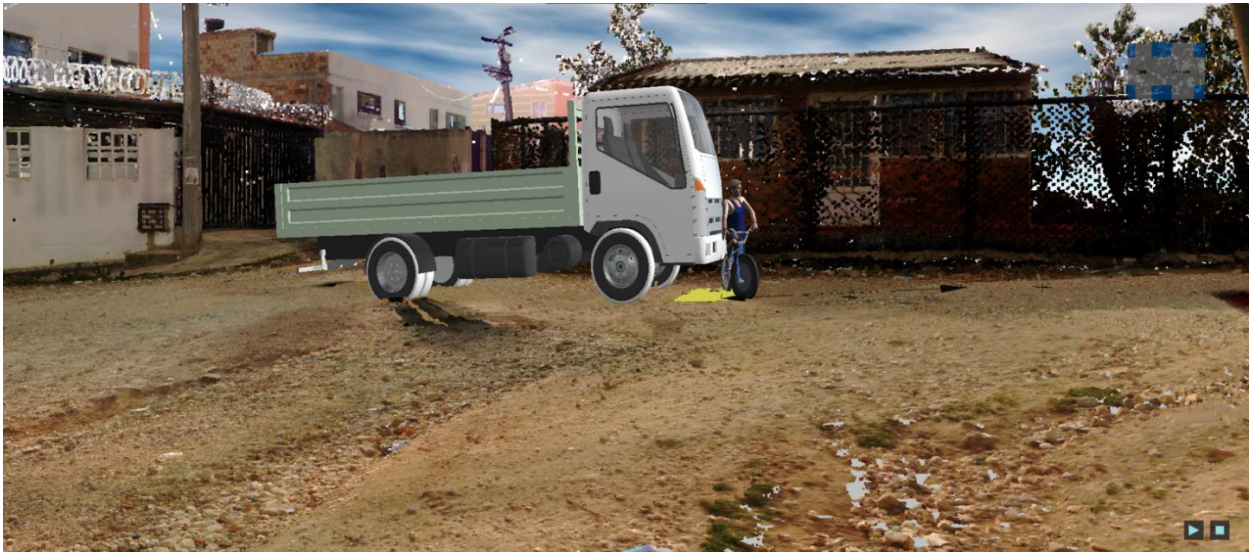
**FIGURA No. 2.3**

| <p><b>FIGURA No 2.3</b> Vista en perspectiva de oriente a occidente, del área o zona de impacto (PZI) dentro de la vía entre camión y ciclista en el lugar de los hechos “diagonal 11A con carrera 27, Vereda Llano Grande, Paipa”.</p> | <p><b>BASES:</b> Levantamiento topográfico con escáner 3D, replanteo topográfico del lugar de los hechos, bosquejo planimétrico reportado en el informe policial de accidente de tránsito No. SIN y fotografías de escena analizadas.</p> |

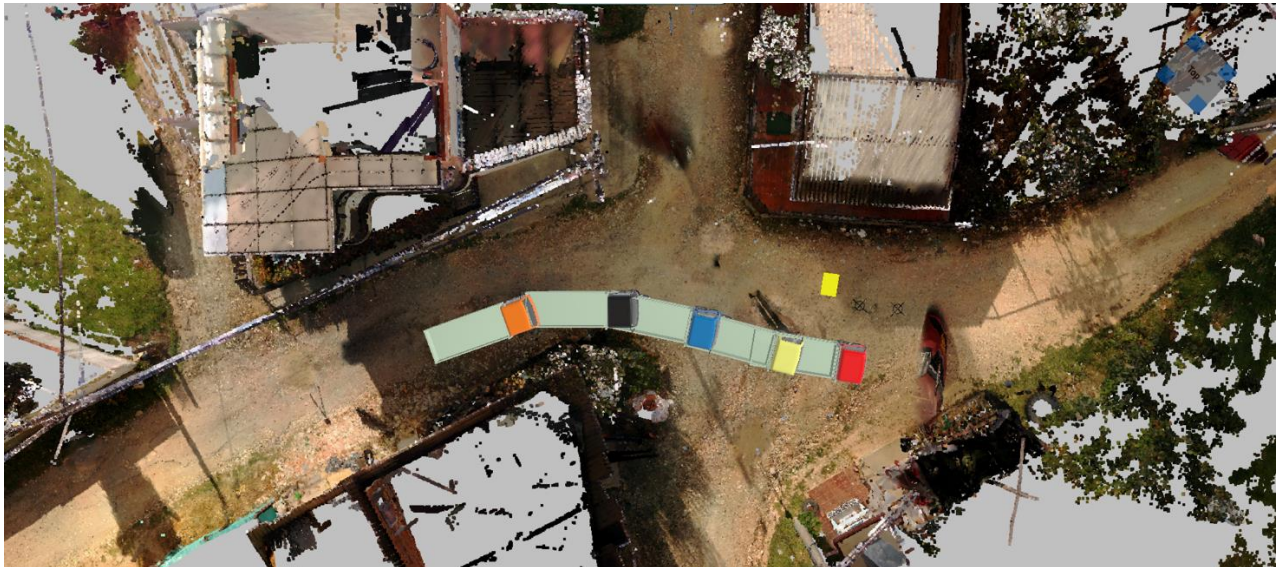
- f. **Análisis de evitabilidad:** este estudio corresponde al análisis cinemático de la posibilidad de evitar la interacción entre los vehículos, a través de la variación de las condiciones de movimiento (velocidad y trayectoria) de los implicados. En el caso en estudio se realiza un análisis teniendo en cuenta la fase previa a la colisión, para evaluar si el accidente puede evitarse espacial y temporalmente, demostrando que es físicamente compatible con que sí, el conductor del vehículo hubiese mantenido su trayectoria, por su carril derecho en sentido sur – norte, y el menor realizara la misma dinámica, no se hubiese producido la colisión. Como se ilustra a continuación en la secuencia.

Figura No.9, vista de plano medio y en planta del lugar de los hechos, la cual ilustra la trayectoria relativa aproximada que pudo seguir la camioneta para evitar la colisión, con la secuencia de vehículos del naranja al rojo. Tomada del software 3D zone.

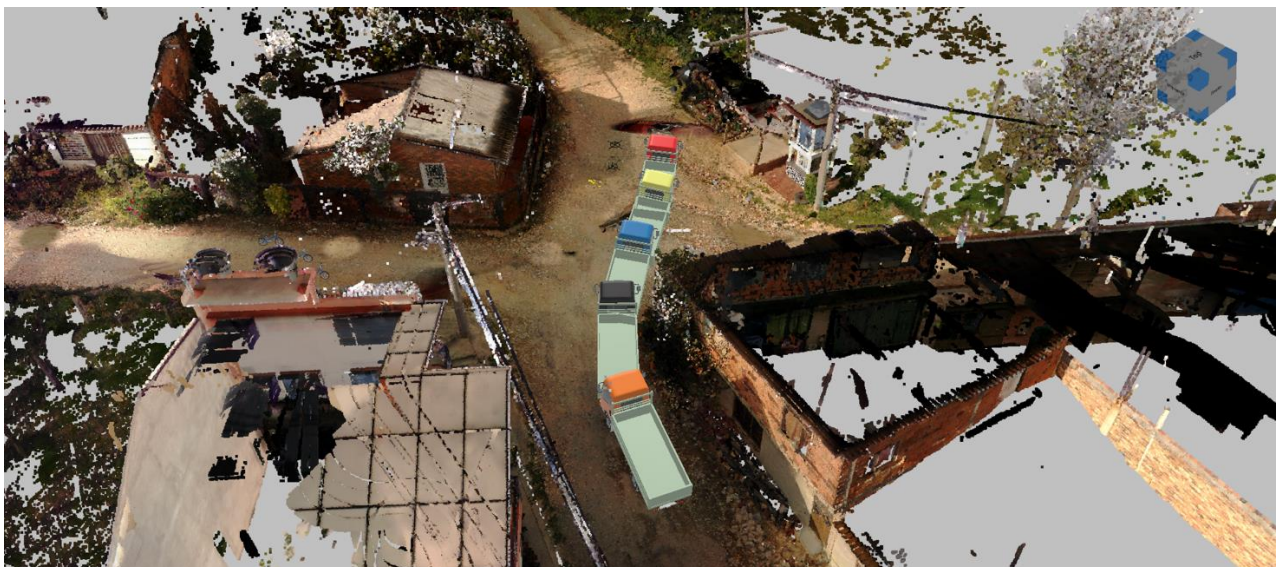
Figura No.10, vista de plano medio y en perspectiva del lugar de los hechos, en sentido sur – norte, la cual ilustra la trayectoria relativa aproximada que pudo seguir la camioneta para evitar la colisión, con la secuencia de vehículos del naranja al rojo. Tomada del software 3D zone.

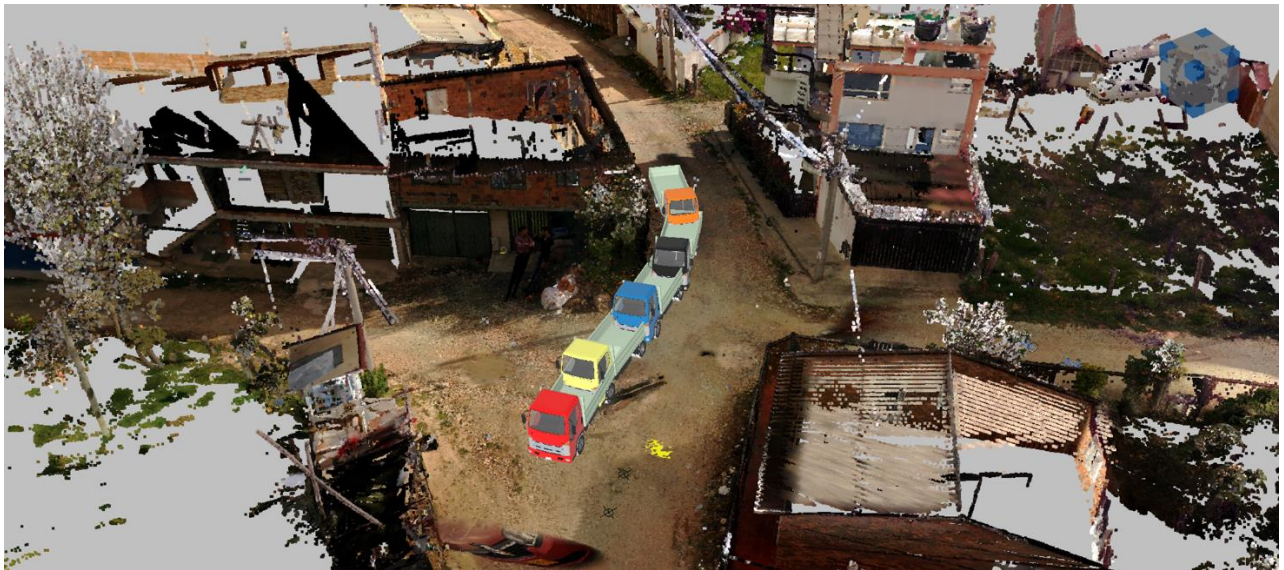
Figura No.11, vista de plano medio y en perspectiva del lugar de los hechos, en sentido norte – sur, la cual ilustra la trayectoria relativa aproximada, que pudo seguir la camioneta para evitar la colisión, con la secuencia de vehículos del naranja al rojo. Tomada del software 3D zone.

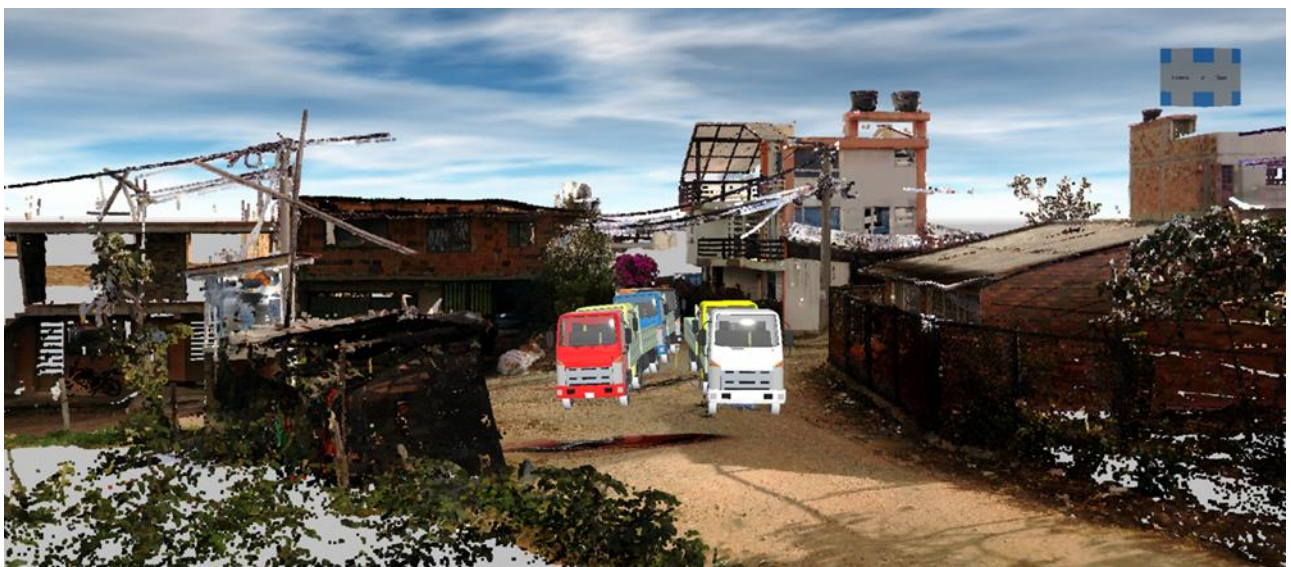
Figura No.12, vista de plano medio y en perspectiva del lugar de los hechos, en sentido norte – sur, la cual ilustra la trayectoria relativa aproximada, que pudo seguir la camioneta para evitar la colisión, con la secuencia de vehículos del naranja al rojo. (lado izquierdo), comparado con la trayectoria que siguió para que se produjera la colisión (lado derecho). Tomada del software 3D zone.

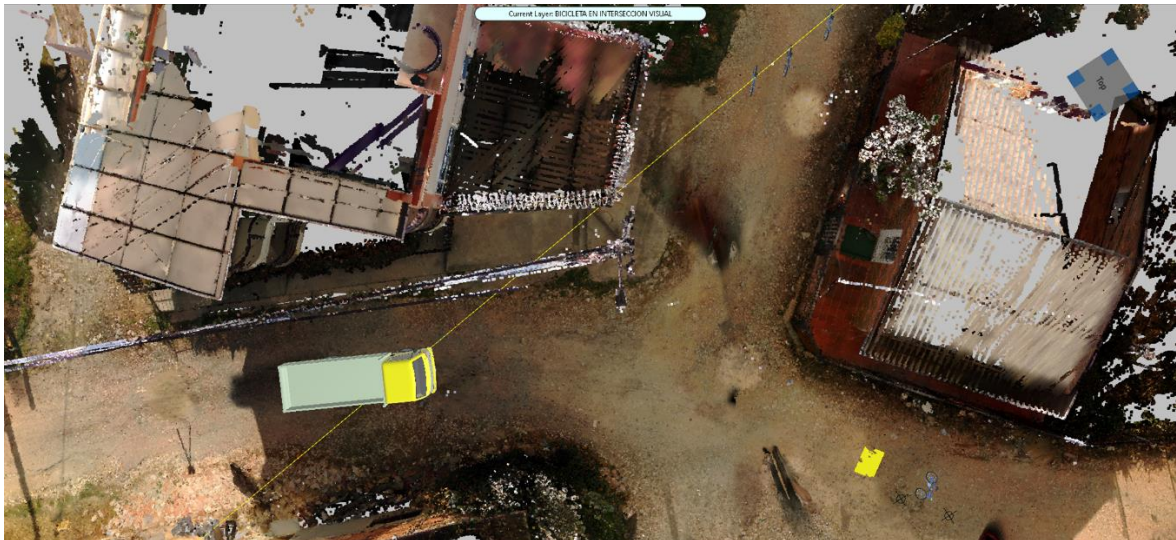
Por lo que el tiempo geométrico durante el cual el ciclista estuvo visible para el conductor de la camioneta esta entre un rango de 1.5 a 2.43 segundos. El resultado indica que el conductor podría haber evitado el accidente, ya que el tiempo de visibilidad es aproximadamente igual al tiempo de reacción, cuando llega a la intersección, pero como el accidente ocurre más adelante, tendría más espacio para detenerse y que no se produjera la colisión, quedando como mínimo a 2.9 m antes de la posición donde se produce la colisión (primer contacto); como se ilustra a continuación:

figura No.13, vista de plano medio y en planta del lugar de los hechos, la cual ilustra con la línea amarilla cuando ambos vehículos entran en el campo visual. Tomada del software 3D zone.

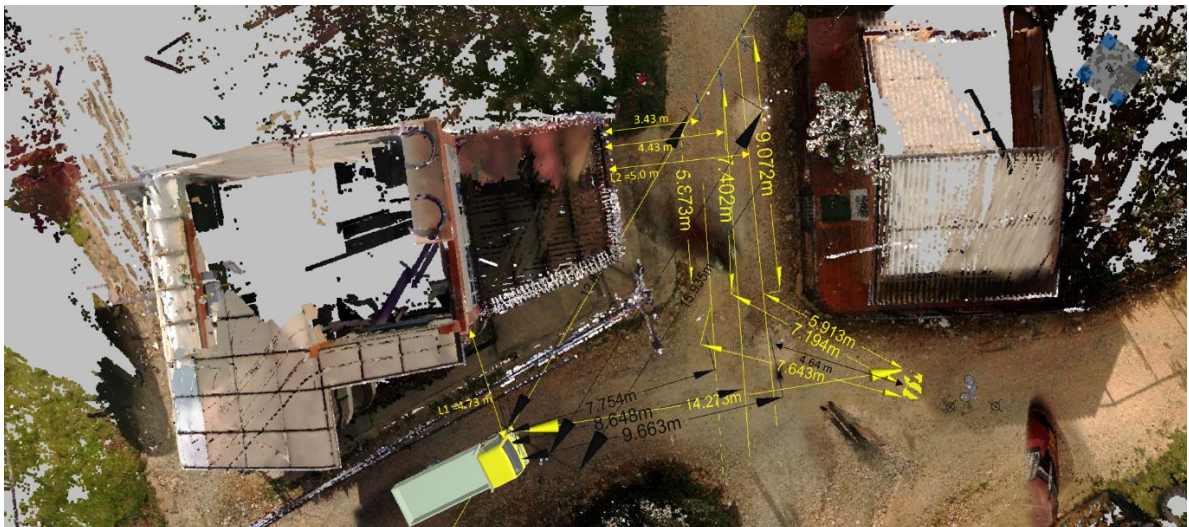
figura No.16, vista de plano medio y en planta del lugar de los hechos, la cual ilustra distancias cuando ambos vehículos entran al campo visual antes de llegar a la intersección y a la zona de impacto en el recuadro amarillo. Tomada del software 3D zone.

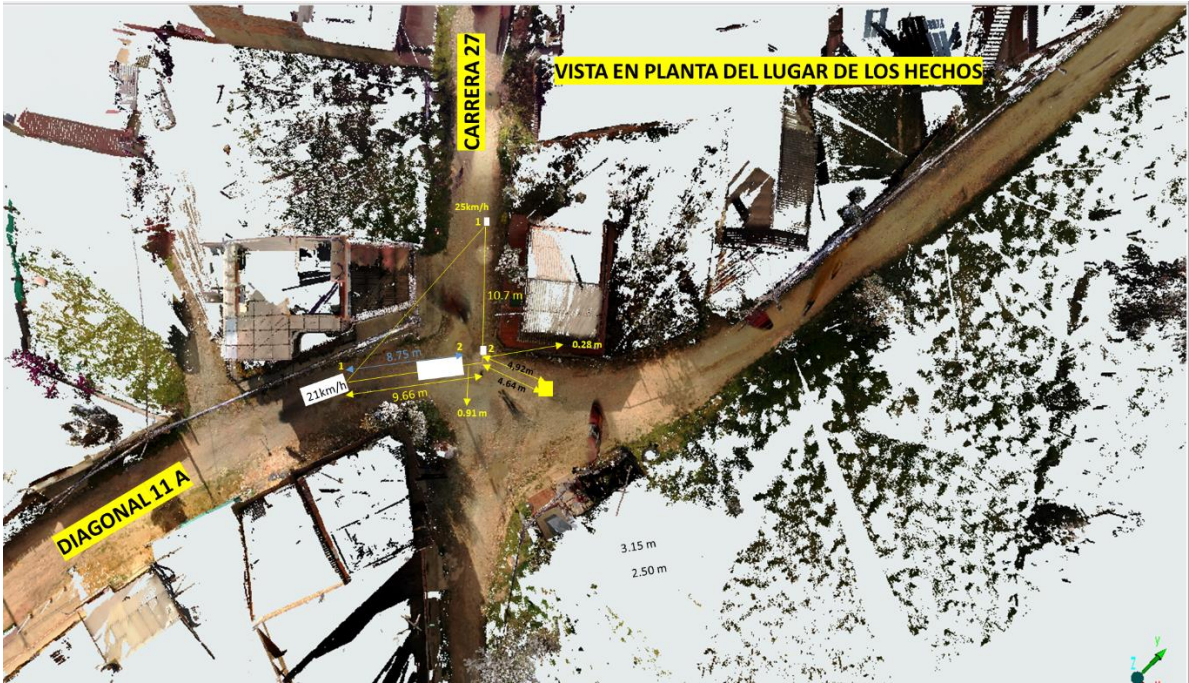
figura No.17, Tomada del programa “3D zone” en la que se ilustra en planta con los numerales uno (1) la posición relativa aproximada de los vehículos al momento de entrar en el campo visual, 1.5 segundos antes de llegar a la intersección, viajando la bicicleta por el carril izquierdo de occidente a oriente a 25 km/h, y al lado izquierdo de la imagen desplazándose la camioneta por la mitad de la calzada de sur a norte a 21 km/h; demostrando que con un tiempo de reacción de 1.5 seg, la camioneta recorrería 8.75 m y estaría a 0.91 m antes de llegar a la intersección y la bicicleta recorrería 10.41 m y estaría a 0.28 m antes de llegar a la intersección, lo cual se indica con los numerales dos (2).

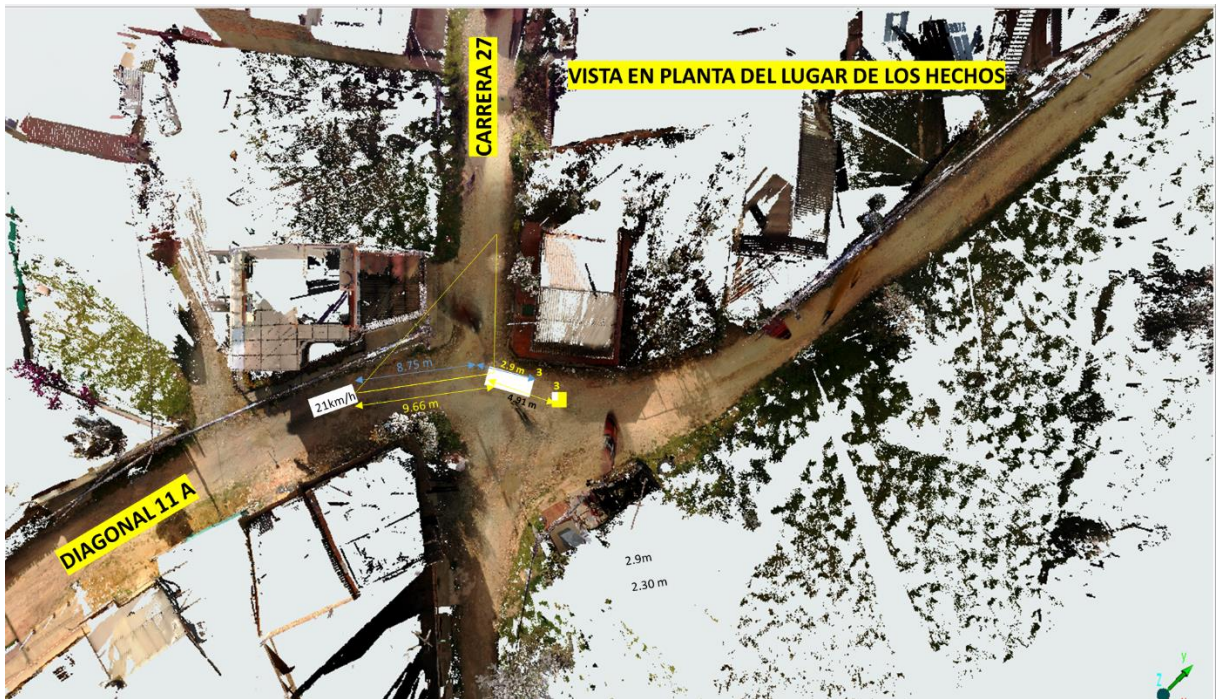
figura No.18, Tomada del programa “3D zone” en la que se ilustra en planta con los numerales tres (3) la posición relativa aproximada de los vehículos momento después de pasar por la zona de intersección analizada; demostrando que desde el punto dos (2) donde reaccionara con una maniobra de frenada a fondo ante el peligro, con un coeficiente de fricción entre los neumáticos y la superficie en afirmado de 0.58 y 0.74, y una pendiente de 1.4° la camioneta se detendría, llegando al reposo entre 2.3 a 2.9 m ilustrado con el numeral tres (3) antes de llegar a la zona de impacto, resaltado en color amarillo.
