# **DICTAMEN PERICIAL**

**CASO: ACCIDENTE OCURRIDO EN TERRAZA EDIFICACIÓN  
UBICADA EN LA CALLE 4 No 19-88  
MUNICIPIO SANTANDER DE QUILICHAO**

**ELABORÓ: Ingeniero Electricista Julio Fermín Jiménez Uribe**

Santiago de Cali, enero 22 de 2024.

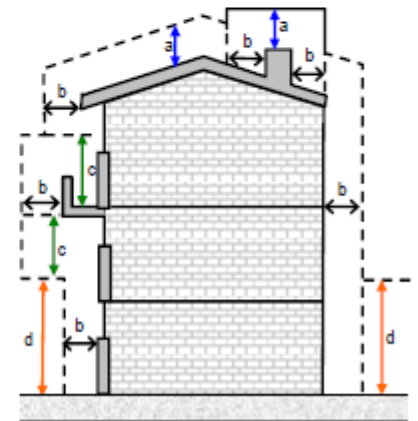
Figura 13.1. Distancias de seguridad en zonas con construcciones

De acuerdo con la tabla mostrada en la imagen, para redes con tensiones de 13.2 kV, la distancia horizontal **b** entre la red y la fachada debe ser como mínimo de 2.3

metros y la distancia vertical d entre la red y el suelo debe ser como mínimo de 5.6 metros.

De acuerdo con lo expresado en el informe técnico de CEO y el dictamen presentado por el ingeniero Dolcei Casas, la distancia horizontal entre la red eléctrica y la edificación no cumple los requisitos del RETIE.
