DIRECCIÓN DE TRÁNSITO Y TRANSPORTE

No. 0044 / DITRA – SETRA - LACR I- SUR 29.

Guamo, 17 de enero 2014

**Asunto: Informe Técnico de Accidente.**

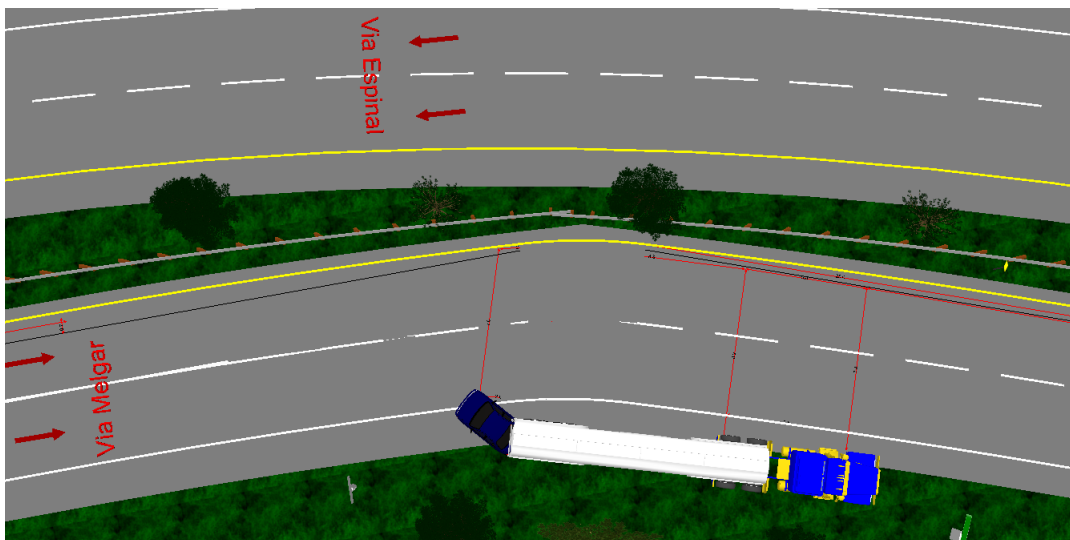
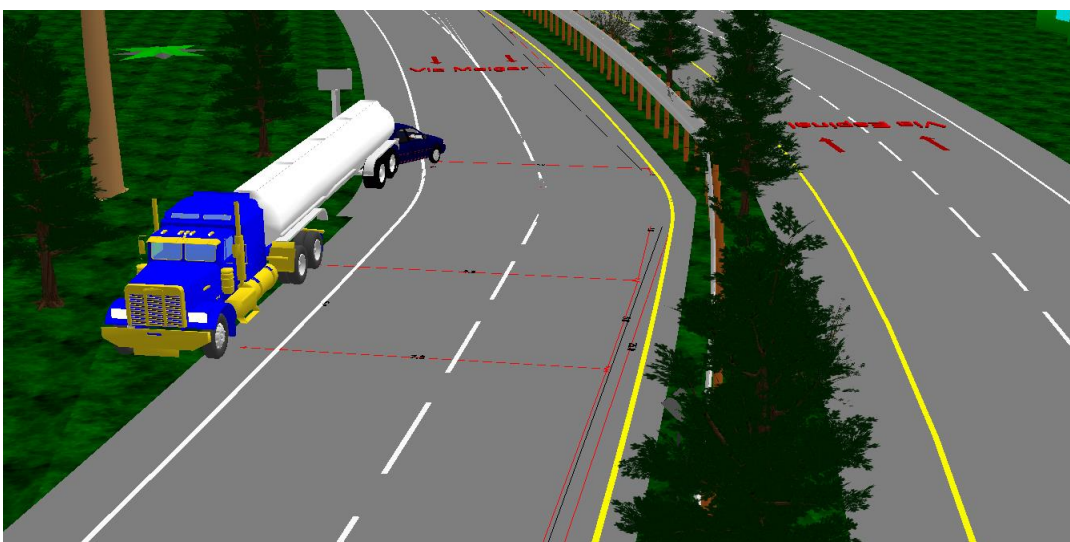
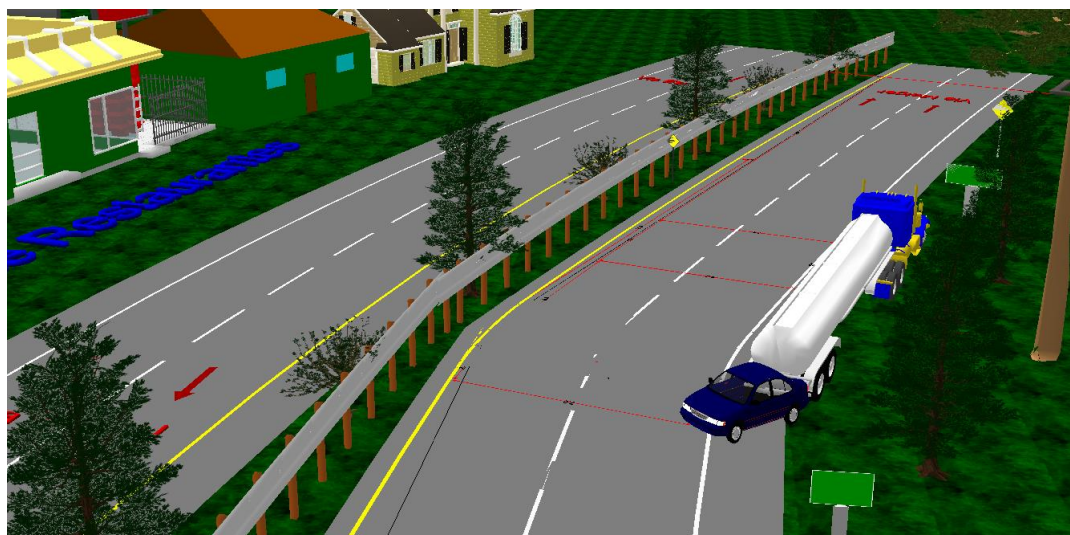
## IMÁGENES DE LA ANIMACION

Imagen tomada en sentido Melgar - Espinal, donde se observa las posiciones finales de los vehículos comprometidos en el evento, se observa la geometría vial del sector, la señalización vertical y horizontal.
