SIDERIESGOS, S.A.S
Ajustadores de Pérdidas

Ref. SDR SAS: 00021/2020AB

REPORTE PRELIMINAR
Para uso exclusivo y confidencial de la Aseguradora

Asegurado:	Gemma Straub Cadena CC: 26.617.181
Dirección del Siniestro:	Carrera 12 # 14 – 23. Florencia, Caquetá.
Actividad del Aseg.:	Oficina en arrendamiento
Intermediario de Seguros:	Ersarf Seguros y CIA LTDA
Póliza N°:	MiPyme N° 022091721-0
Cobertura:	<i>Bienes asegurados: Edificio: COP 1.300.000.000,00. Cobertura: Incendio y/o rayo o sus efectos inmediatos como calor y humo. Deducible: 5% de la pérdida \$ 690.000,00. Vigencia del seguro: Desde 00:00 horas del 12/05/2020 hasta las 24:00 horas del 11/05/2021. Importes expresados en PESO COLOMBIANO.</i>
Siniestro:	Incendio en edificación
Fecha del siniestro:	15 de junio de 2020
Fecha aviso a la Cía. de Seg.:	17 de junio de 2020
Fecha aviso a Sideriesgos:	01 de diciembre de 2020
Fecha de inspección:	10 de diciembre de 2020 (a solicitud del asegurado)
Reserva:	COP. 551.599.687,50 (Neto del Deducible)

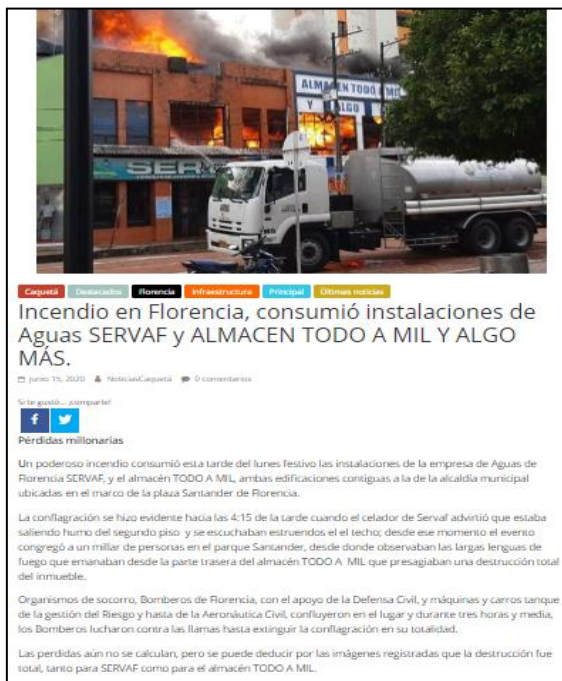
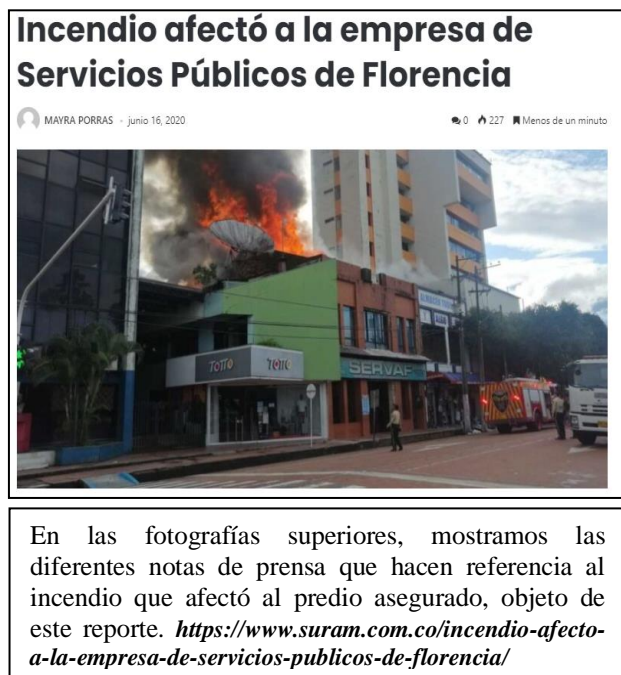
Estos hechos quedaron reseñados en los medios de comunicación, quienes presentaron la noticia, tal como mostramos en las imágenes siguientes:
