# INFORME TÉCNICO - PERICIAL DE RECONSTRUCCIÓN FORENSE DE ACCIDENTE DE TRÁNSITO R. A. T<sup>®</sup> 2

**VEHÍCULO No. 1: BUS, CHEVROLET LV150, modelo 2012, color gris y naranja, placa VMU 299.**

## **INFORME No. 240734907**

**CLASE DE ACCIDENTE: ATROPELLO.**

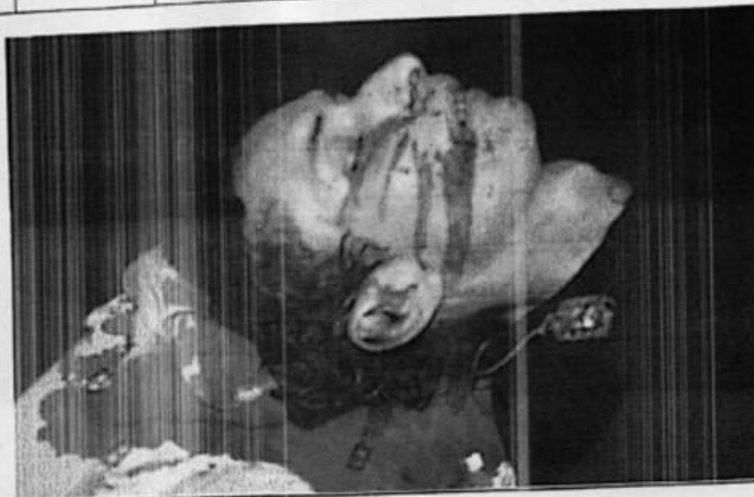
**IMÁGENES NO 3. PLANO MEDIO:** EN ESTA IMAGEN SE OBSERVA LESIONES Y TRAUMA CRANEOENCEFALICO QUE SUFRIÓ EL SEÑOR EDWAR JULIAN BARONA.

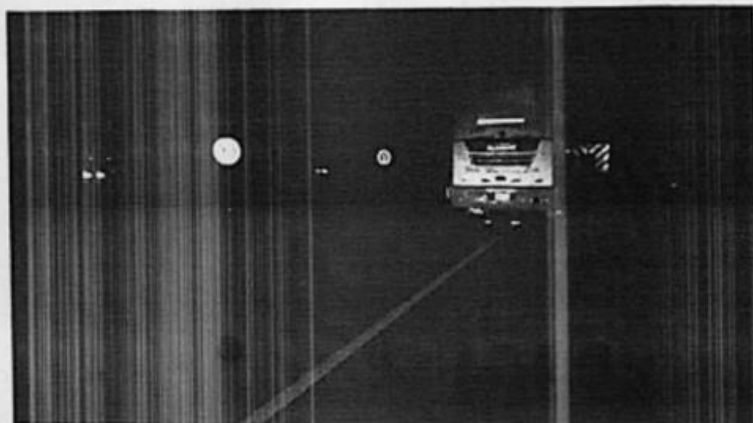
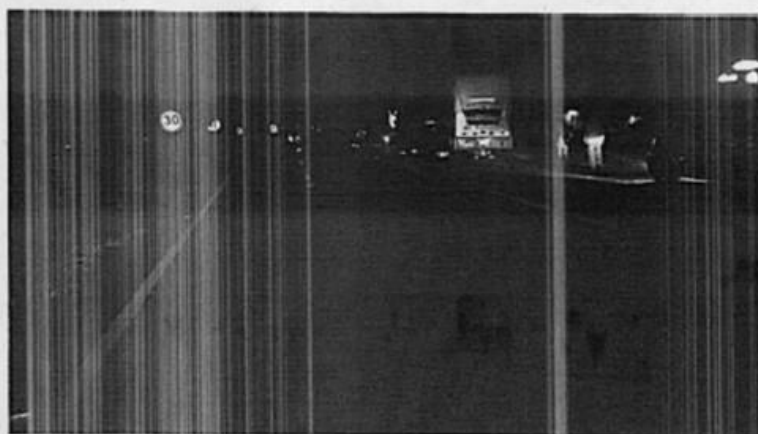
IMAGEN NO. 04: donde se observa algunos daños del vehiculo tipo bus de placa VMU299.

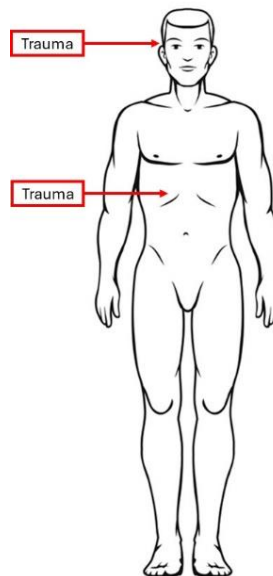
- Trauma craneoencefálico severo.
  - Hematoma subgaleal en región parietal derecha de 6x5x2 cm
  - Fractura de hueso parietal y temporal derecho.
  - Hemorragia subdural parietal derecho 8x6x3 cm.
  - Surcos y giros aplanados, núcleos herniados.
- Trauma toracoabdominal severo.
  - Hemotórax 250 cc.
  - Contusión lóbulo inferior de pulmón derecho.
  - Hemoperitoneo 200 cc.

**Imagen No. 25:** En esta imagen se aprecia la ubicación de las lesiones en la víctima.

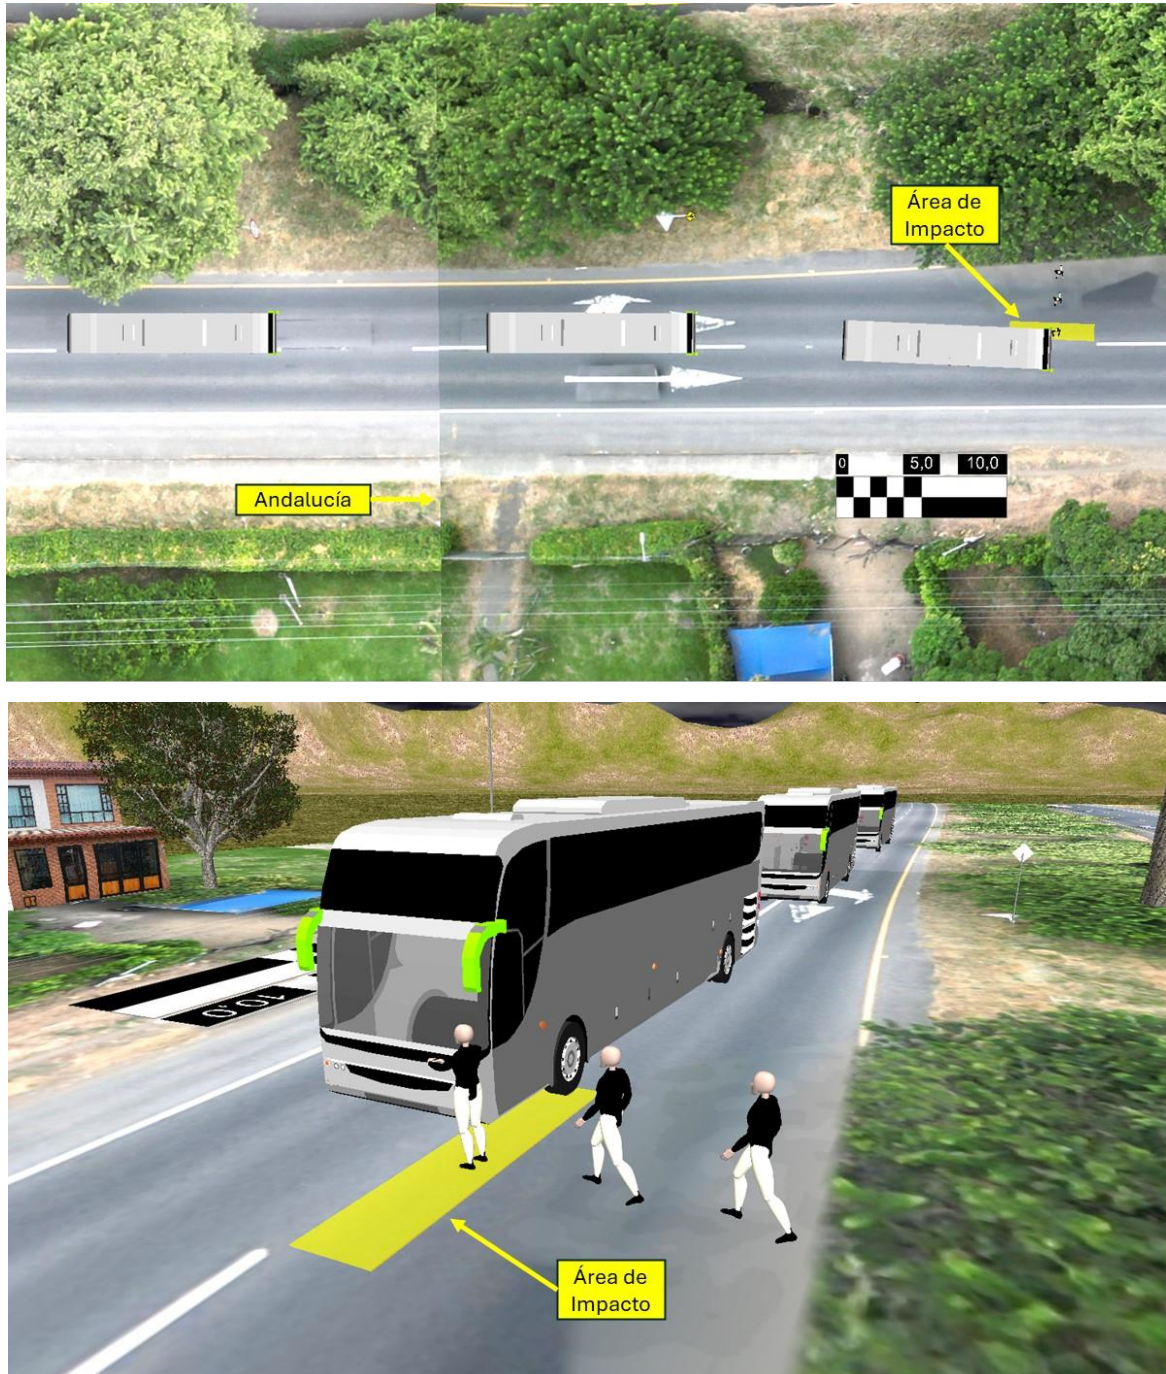
**Imagen No. 31:** En estas imágenes, vista en planta y 3D se aprecia la secuencia del accidente antes y al momento del impacto, nótese el sentido de desplazamiento del bus y el área donde se presenta en la vía. Elaboración a escala en el software Trimble Forensics Reveal.

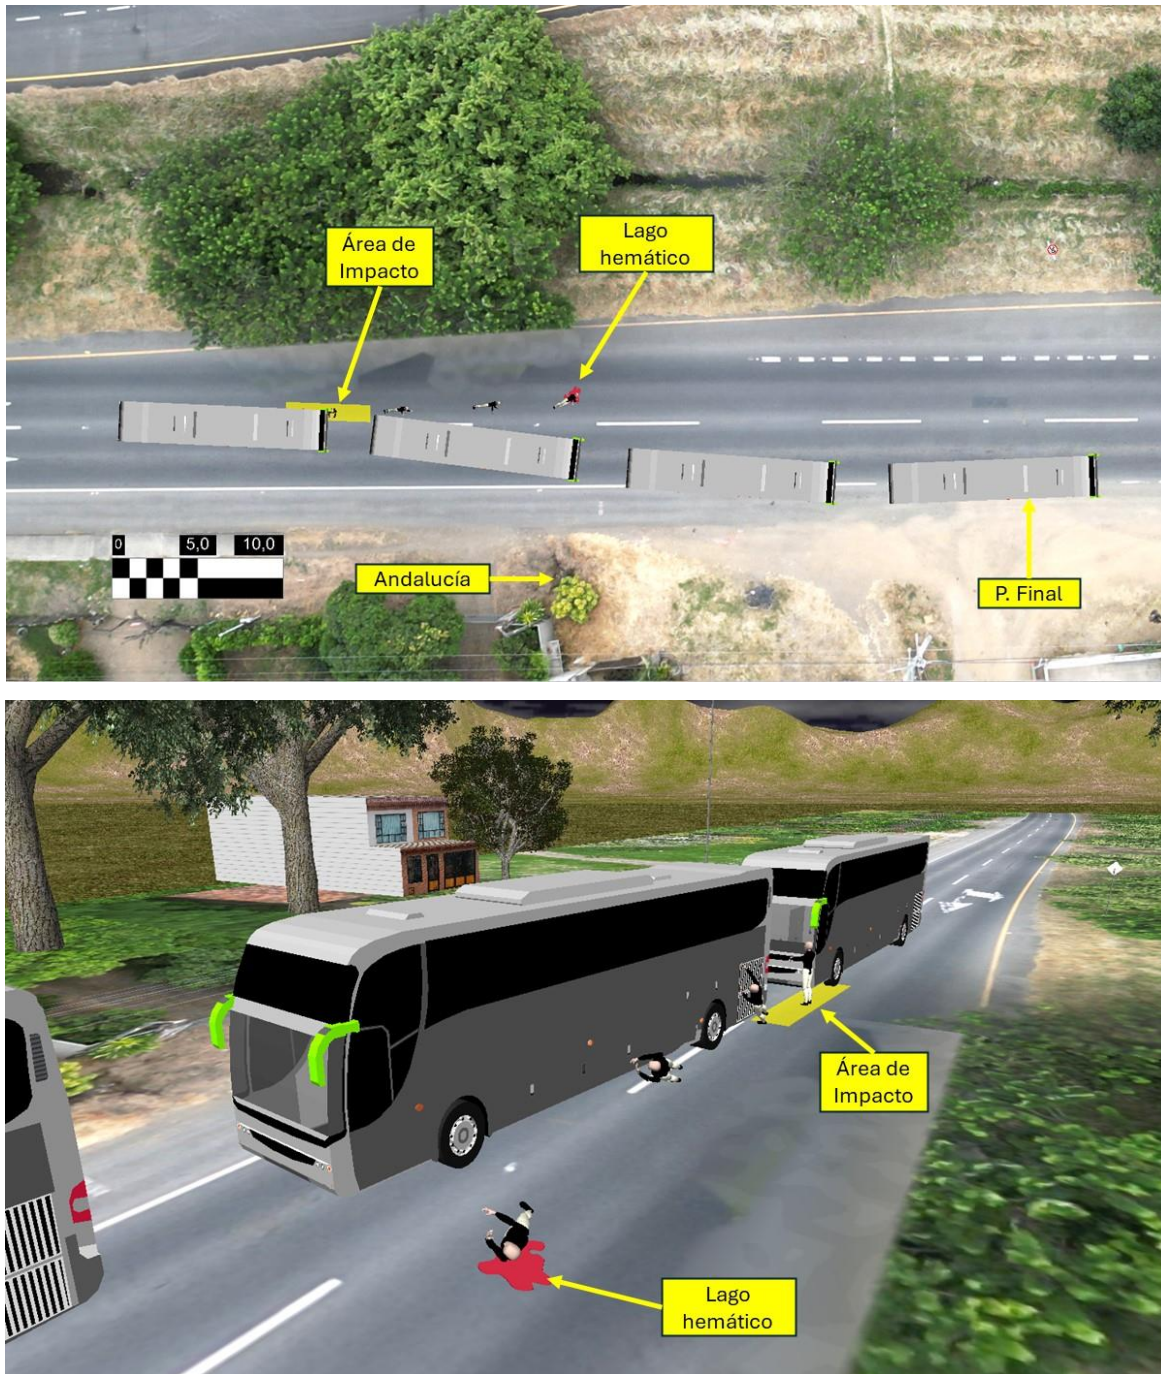
**Imagen No. 32:** En estas imágenes, vista en planta y 3D se aprecia la secuencia del accidente al momento y posterior al impacto, nótese el sentido de desplazamiento hasta sus posiciones finales. Elaboración a escala en el software Trimble Forensics Reveal.
