ANÁLISIS RECONSTRUCTIVO 034 - 2022

OBJETIVO DE LA DILIGENCIA

ACCIDENTE INVESTIGADO

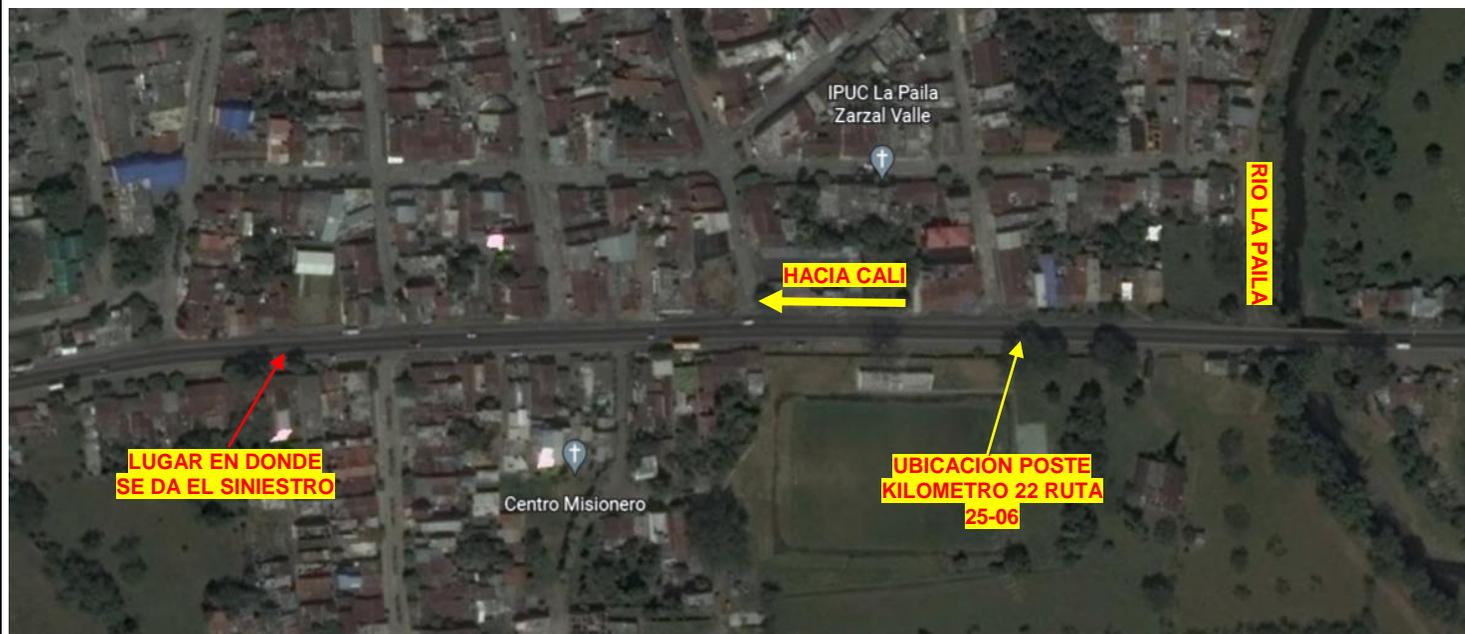
IMAGEN 01 VISUAL AEREA: Vista desde la perspectiva satelital, que permite el programa google earth, en donde se muestra generalidades del entorno y vía que conduce de la ciudad de Pereira a la ciudad de Cali, sobre la calzada de dos carriles al paso por el perímetro urbano del corregimiento de La Paila, jurisdicción del municipio de Zarzal, de acuerdo al tramo vial que corresponde al el kilómetro **22** de la ruta **25-06**, que identifica el tramo comprendido entre el municipio de Andalucía y el corregimiento de Cerritos; desde esta visual, se aprecia parte de la geometría del tramo en donde se da la dinámica del siniestro de tránsito, el cual corresponde a una semirrecta, topográficamente plana; se indica el lugar en donde se da la dinámica del siniestro, en relación al poste de referencia que indica el kilómetro 22 de acuerdo a la ruta, se indica le vertiente del Rio La Paila. Es importante destacar, que la vía en donde se da el evento, corresponde a una calzada de dos carriles, en un único sentido de circulación.

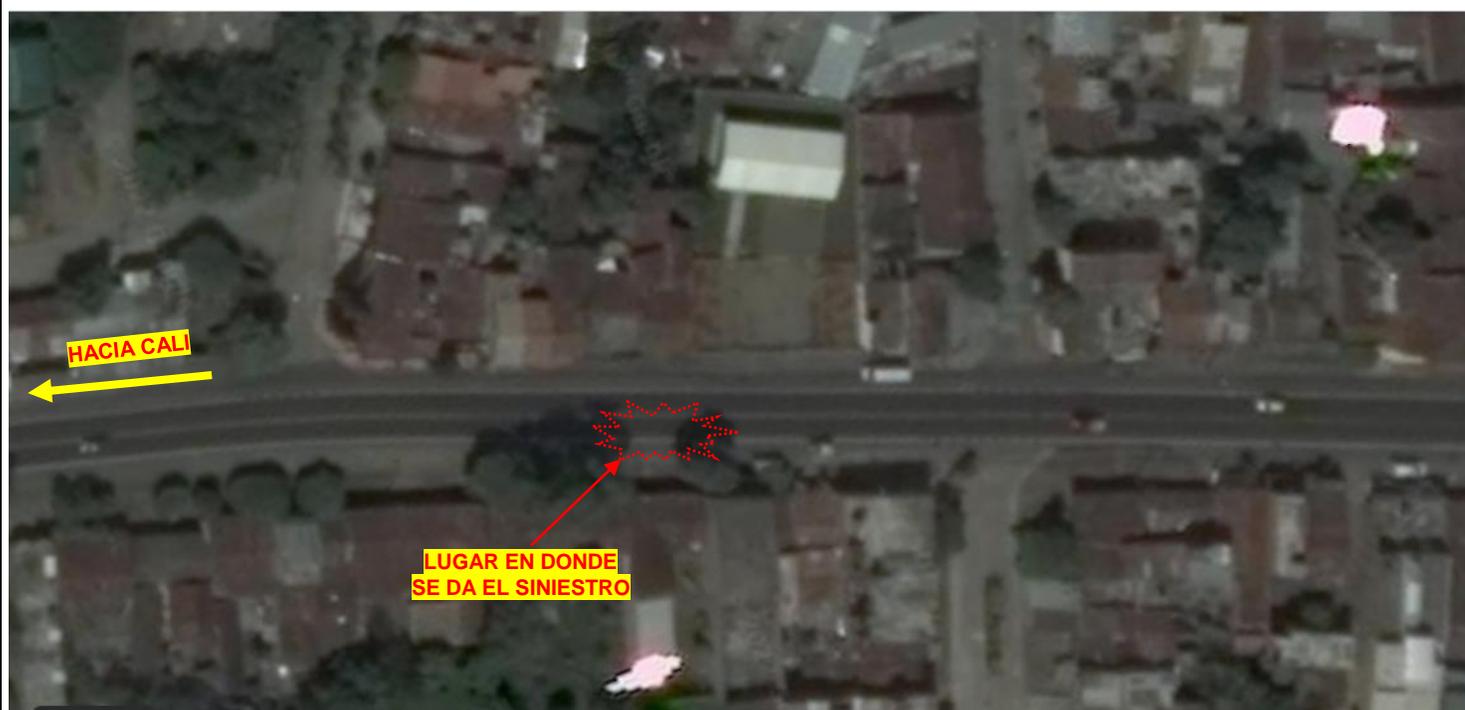
IMAGEN 02 VISUAL AEREA: En complemento de la imagen inmediatamente anterior, en esta se observa las características generales de la vía, desde una perspectiva un poco más cercana al lugar de los hechos, en donde se indica el sentido de la calzada, la cual, permite la circulación de los vehículos que transitan de norte a sur, conducente a la ciudad de Cali, en una calzada de dos carriles con un único sentido de circulación; se indica y resalta la zona en donde se da la dinámica del siniestro, que corresponde al carril izquierdo y parte de la berma del costado izquierdo, de acuerdo al sentido de circulación del tramo vial en particular.

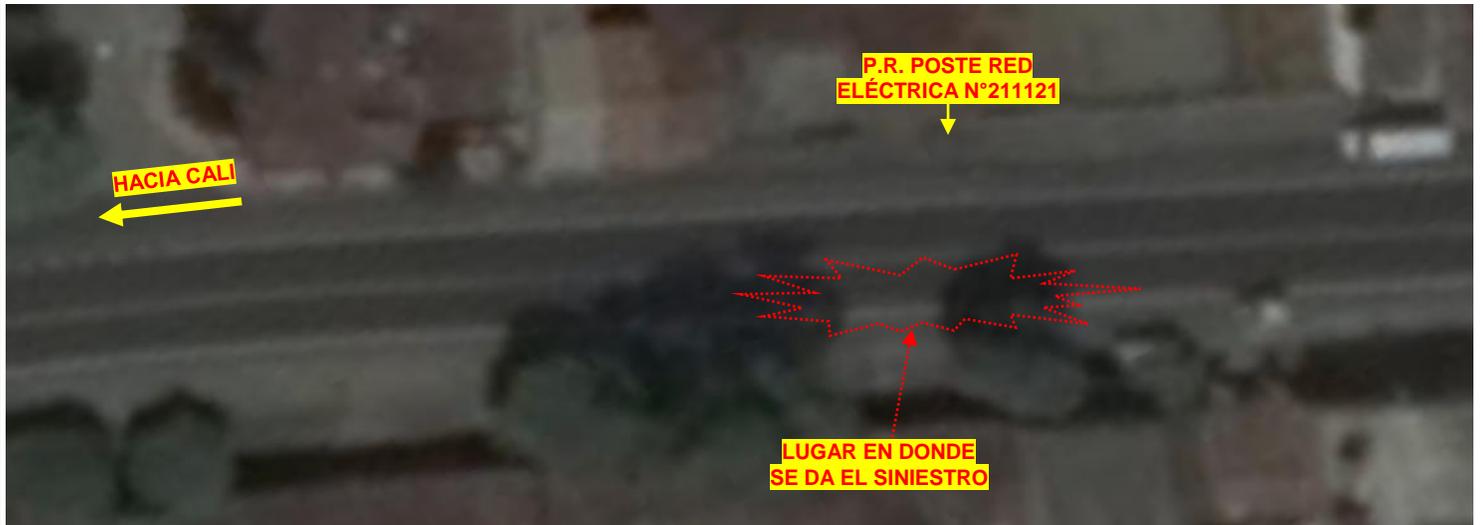
IMAGEN 03 VISUAL AEREA: En complemento de las imágenes anteriores, en esta se observa la proximidad al lugar en donde se da la dinámica del siniestro, desde una perspectiva más cercana a la superficie, en donde se aprecia las características generales del entorno, así como de geometría del lugar en donde se da el hecho, correspondiente a una recta sin aparente pendiente; se indica la zona sobre la calzada en donde se da la dinámica del siniestro, que corresponde al carril y parte de la berma izquierda de la calzada que conduce de Pereira a la ciudad de Cali; desde esta visual, es posible indicar la ubicación del poste en concreto de la red eléctrica, N° 211121, el cual fue empleado como punto de referencia, de acuerdo al método de fijación en plano cartesiano, empleado por la autoridad de tránsito que conoce de la diligencia.

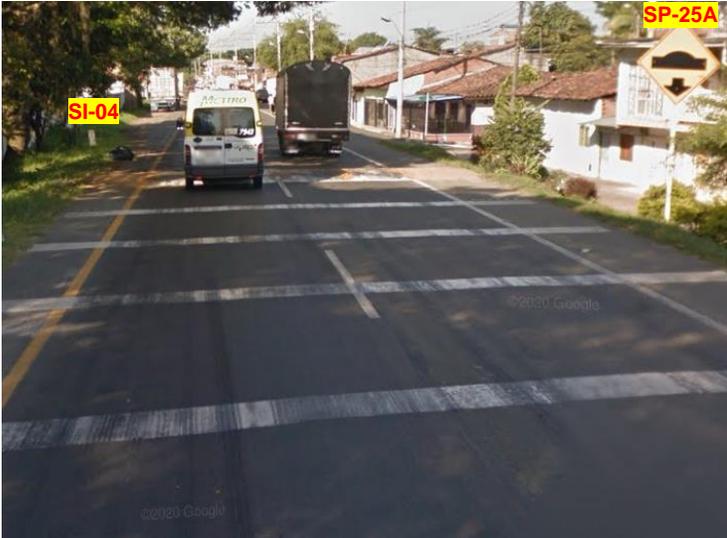
IMAGEN N° 08 PLANO MEDIO: En complemento de la imagen anterior, en esta se continúa en avance sobre la calzada, en donde se aprecia al costado derecho de la calzada, la señal preventiva **SP-25A**, la cual advierte sobre la ubicación de un resalto o reductor de velocidad de alto relieve, se distingue el reductor de velocidad, y delante de este, al costado izquierdo de la calzada, se aprecia la señal informativa **SI-04**, la cual corresponde al punto de referencia del kilómetro **22** de la ruta **26-06**.

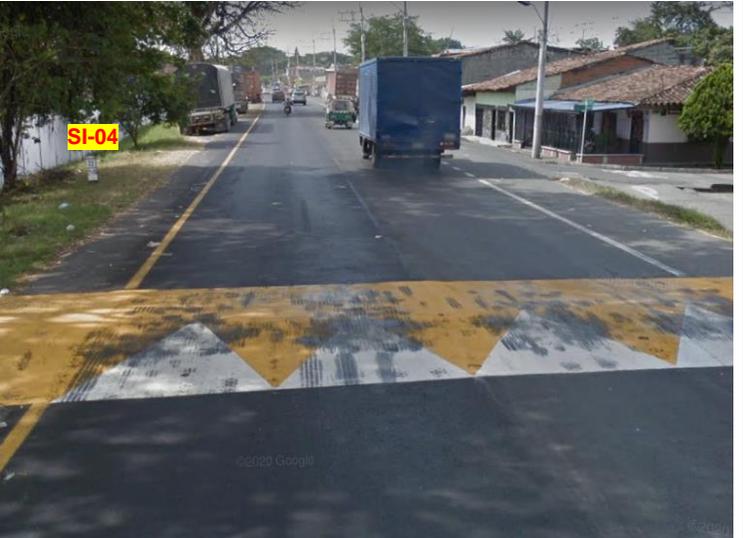
IMAGEN N° 09 PLANO MEDIO: En complemento de la imagen anterior, continuando en el recorrido por el tramo de calzada ya descrito, en esta, se observa desde una perspectiva más cercana, el reductor de velocidad elevado, posterior a este, al costado izquierdo de la calzada, se aprecia e indica la ubicación de la señal informativa **SI-04**, la cual corresponde al punto de referencia del kilómetro **22** de la ruta **26-06**, que corresponde al tramo comprendido entre el municipio de Andalucía y Cerritos.

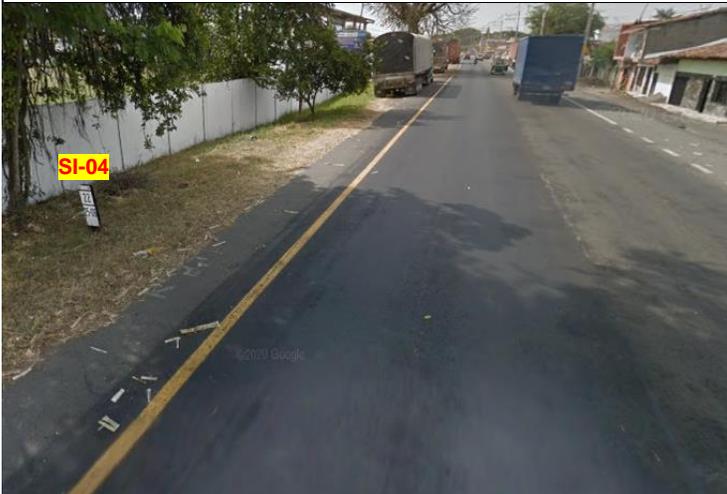
IMAGEN N° 010 PLANO GENERAL: En complemento de la imagen anterior, en esta se aprecia la calzada, posterior al paso sobre el reductor de velocidad elevado, se indica al costado izquierdo de la calzada, la ubicación de la señal informativa **SI-04**, la cual corresponde al punto de referencia del kilómetro **22** de la ruta **26-06**, que comprende el tramo vial entre el municipio de Andalucía y el corregimiento de Cerritos de Pereira.

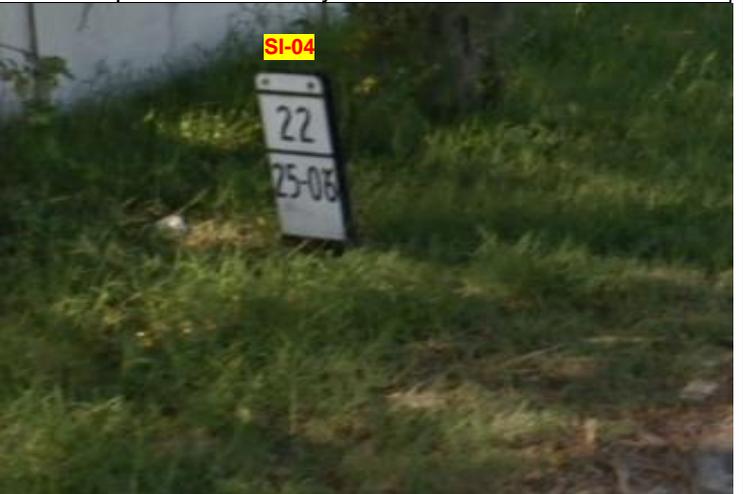
IMAGEN N° 011 PRIMER PLANO: En complemento de la imagen anterior, en esta se aprecia en detalle, la señal informativa **SI-04**, correspondiente al punto de referencia del kilómetro **22** de la ruta **26-06**, que identifica al tramo comprendido entre el municipio de Andalucía y el corregimiento de Cerritos; dicha señal, y de acuerdo al IPAT, indica que a 330 metros, se ubica el lugar sobre la calzada en donde se desarrolló el siniestro de tránsito.

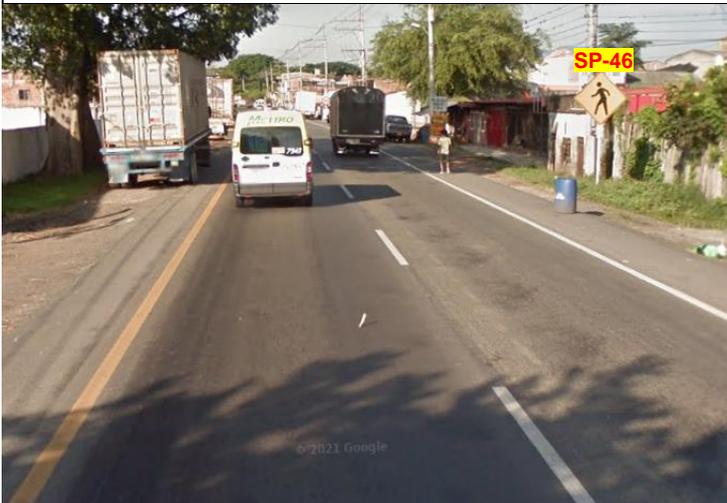
IMAGEN N° 012 PLANO GENERAL: En complemento de las imágenes anteriores, en esta se continúa en avance sobre el tramo de la calzada, en donde se aprecia las características generales del sector, y como las condiciones de visibilidad, suelen verse reducidas, derivado del estacionamiento de vehículos a los costados de la vía, debido a la gran afluencia de comercio aledaño; en complemento de lo anterior, se aprecia al costado derecho de la calzada, la señal preventiva **SP-46**, la cual advierte de la presencia de peatones en la vía.

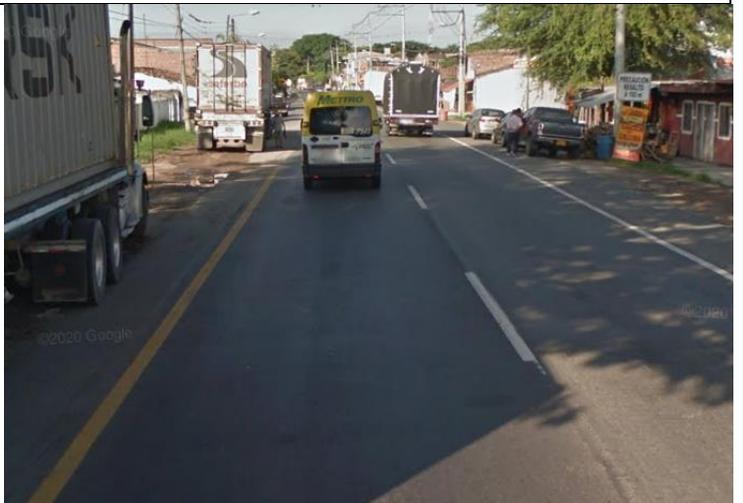
IMAGEN N° 013 PLANO GENERAL: En complemento de la imagen inmediatamente anterior, en esta se observa la calzada, desde la perspectiva visual contigua a la señal que previene de la presencia de peatones en la vía, desde donde se aprecia las condiciones generales del sector, y como se mencionó, se aprecia la gran afluencia de vehículos ubicados de cada lado de la calzada, debido a la gran presencia de comercio, lo que conlleva a la presencia de personas, por lo que en este tramo de calzada, converge diferentes actores viales.

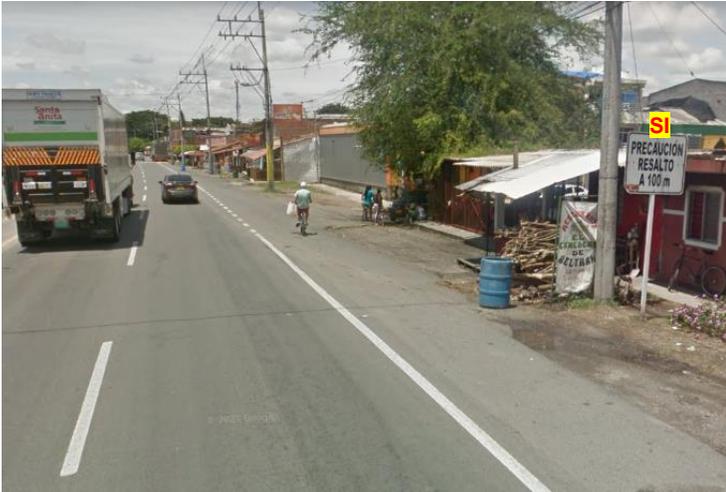
IMAGEN N° 014 PLANO MEDIO: En complemento de la imagen anterior, en esta se aprecia al costado derecho de la calzada, una señal informativa, que previene sobre la presencia de un resalto, ubicado a una distancia de 100 metros; desde esta perspectiva, se aprecia que la vía corresponde a un tramo semirrecto, con un ángulo de curvatura abierto a la izquierda; se aprecia las condiciones generales de visibilidad y demarcación de la calzada.

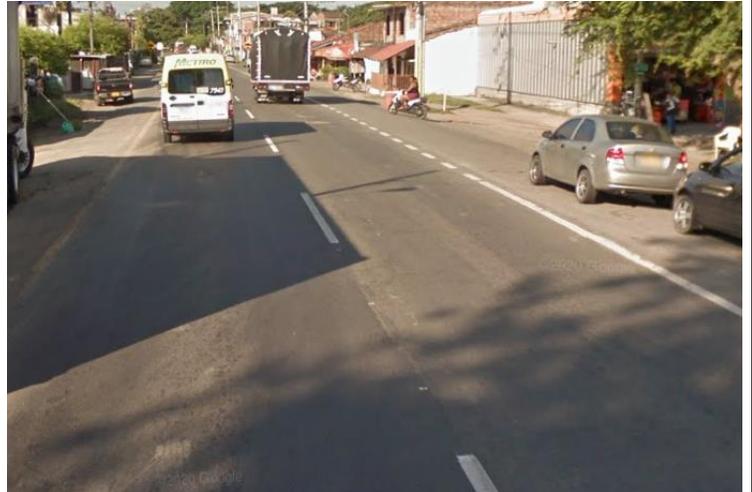
IMAGEN N° 015 PLANO GENERAL: En complemento de la imagen anterior, en esta se observa la calzada, desde la perspectiva visual contigua a la señal anteriormente descrita, se aprecia las condiciones generales de la calzada, así como la afluencia de tráfico, personas y vehículos a los costados de la vía; así mismo, se vislumbra las condiciones de visibilidad, buen estado de conservación de la superficie asfáltica y demarcación.

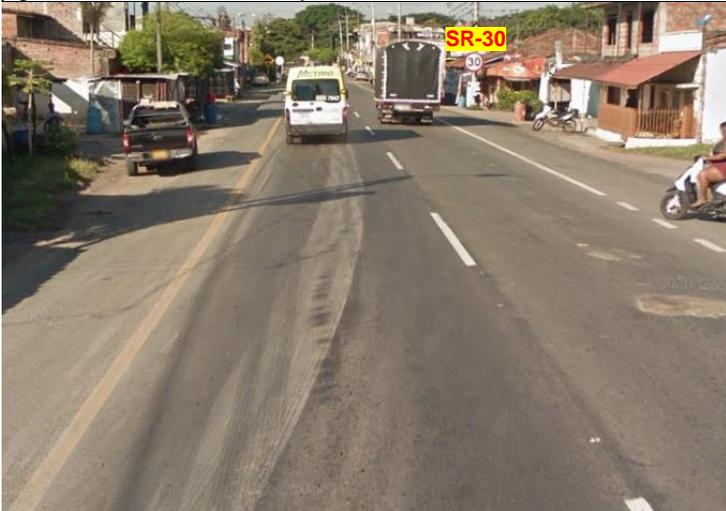
IMAGEN N° 016 PLANO GENERAL: En complemento de las imágenes anteriores, en esta se continúa en avance sobre el tramo de la calzada, en avance hacia el lugar en donde se da la dinámica del siniestro de tránsito; desde esta perspectiva, se aprecia las marcas sobre la superficie, que permiten inferir sobre la incorporación de vehículos desde los costados de la calzada a la vía, concordante con los negocios de comercio, además de las entradas y salidas de las calles aledañas. Se aprecia al costado derecho, la señal reglamentaria **SR-30**, por la proximidad al reductor.

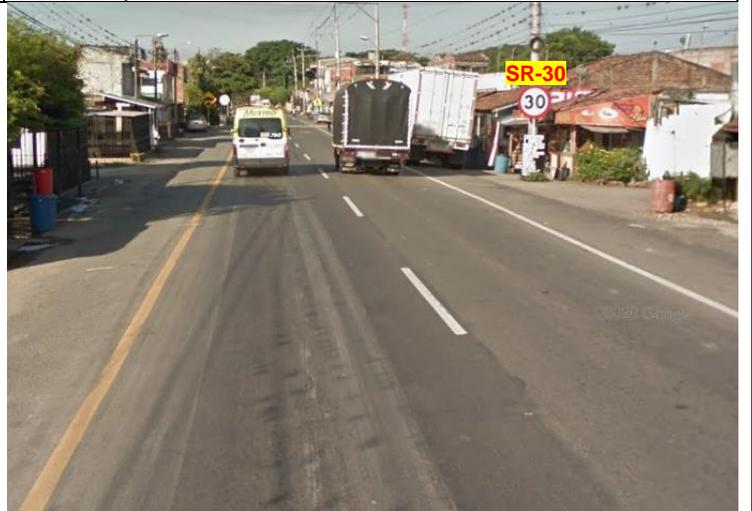
IMAGEN N° 017 PLANO GENERAL: En complemento de la imagen inmediatamente anterior, en esta se observa, al costado derecho de la calzada, la señal reglamentaria **SR-30**, la cual advierte que la velocidad máxima de circulación en esta zona, es de 30 kilómetros por hora; no obstante, teniendo en cuenta que se trata de una calzada de dos carriles, en un único sentido de circulación, y las condiciones de visibilidad que reducen su visualización, sería importante que las misma, fuese ubicada al costado izquierdo de la calzada, como lo establece el manual de señalización.

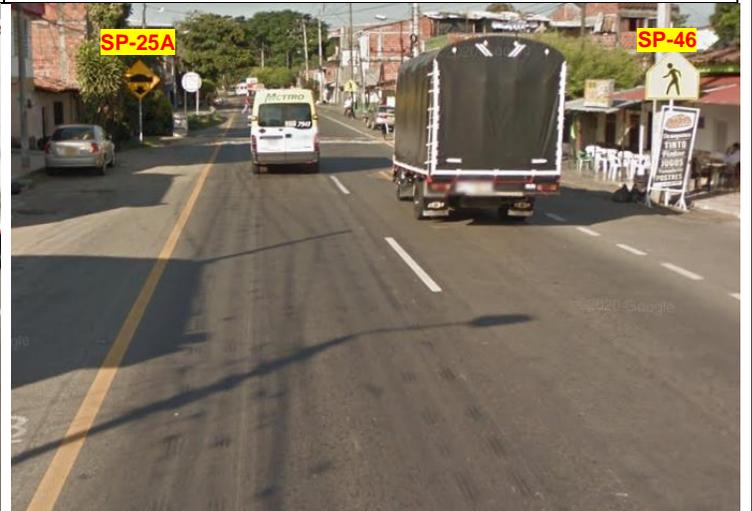
IMAGEN N° 019 PLANO GENERAL: En complemento de la imagen anterior, en esta se continúa en avance sobre la calzada, en donde se aprecia, al costado derecho de la calzada, la señal preventiva **SP-46**, la cual advierte de la presencia de peatones en la vía; así mismo al costado izquierdo de la calzada, cercano al reductor, se aprecia la señal preventiva **SP-25A**, la cual advierte sobre la ubicación de un resalto o reductor de velocidad de alto relieve, el cual se aprecia sobre la superficie asfáltica.

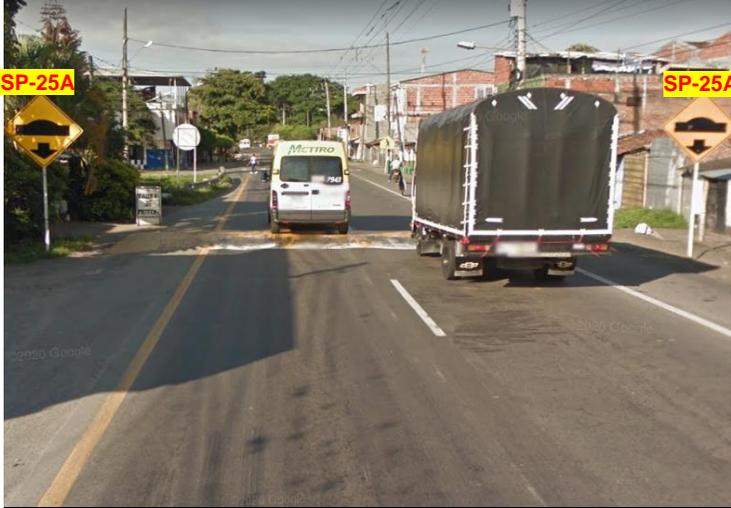
IMAGEN N° 020 PLANO GENERAL En complemento de la imagen anterior, en esta se observa la calzada en proximidad al reductor de velocidad, en donde se aprecia el reductor de velocidad, y de los dos costados de la calzada, la señal preventiva **SP-25A**, la cual advierte sobre la ubicación de un resalto o reductor de velocidad de alto relieve, ubicadas de acuerdo al manual de señalización vial, para una calzada de dos carriles en un mismo sentido de circulación.

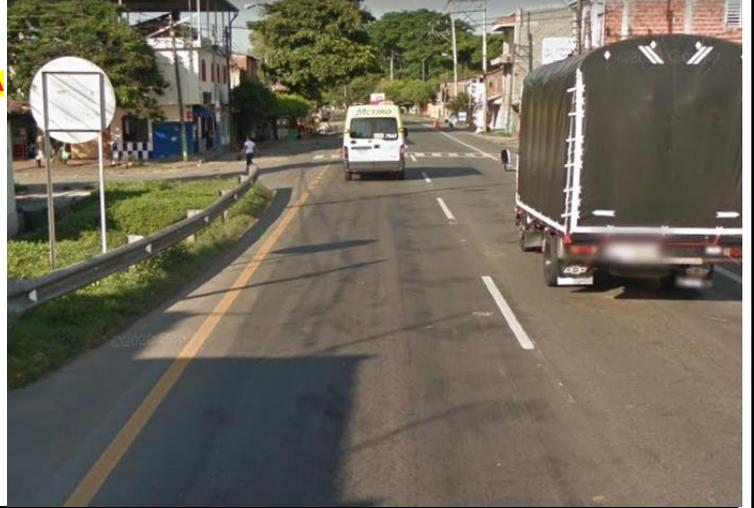
IMAGEN N° 021 PLANO MEDIO: En complemento de la imagen inmediatamente anterior, en esta se presenta la calzada, posterior al paso sobre el reductor de velocidad, desde esta perspectiva, se aprecia algunas condiciones de la calzada, así como parte de la señalización, en proximidad a la zona sobre la calzada, en donde tiene lugar la dinámica del siniestro de tránsito que se investiga; se vislumbra un sendero peatonal, así como la continuidad de la demarcación vial ya descrita.

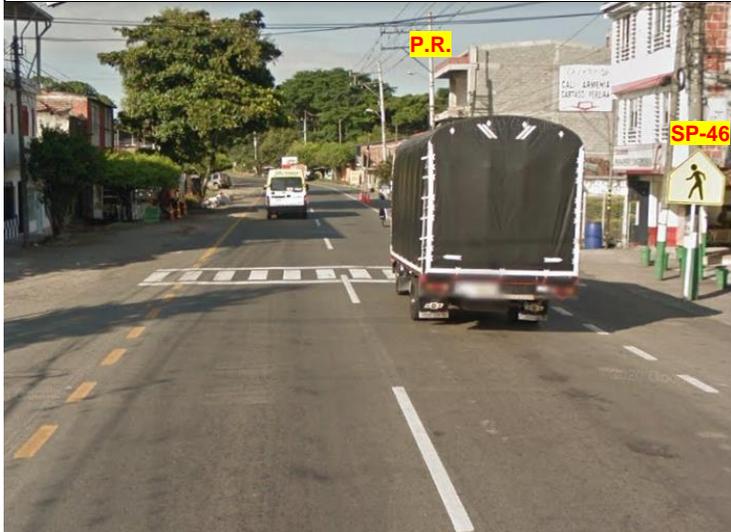
IMAGEN N° 022 PLANO MEDIO: En complemento de la imagen inmediatamente anterior, en esta se continúa en avance en proximidad a la zona sobre la calzada en donde se da la dinámica del siniestro; al costado derecho de la calzada se observa la señal preventiva **SP-46**, la cual advierte de la presencia de peatones en la vía, se aprecia un sendero peatonal cebrado, enmarcado por líneas de detención, también se aprecia e indica la ubicación del poste empleado como punto de referencia.

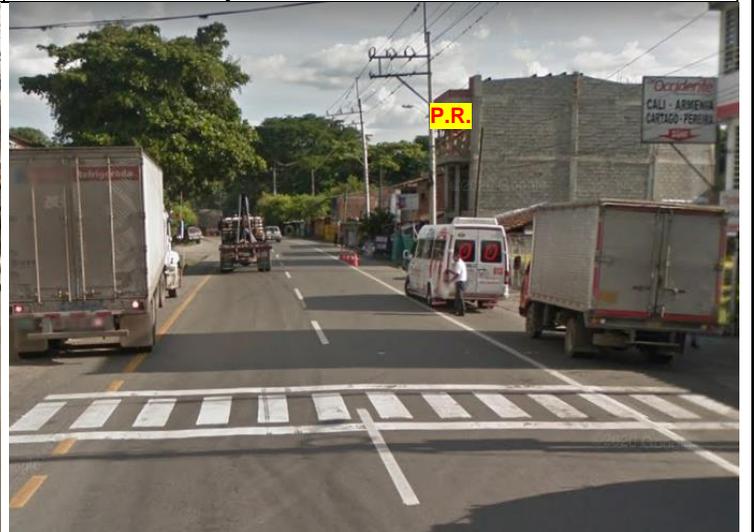
IMAGEN N° 023 PLANO MEDIO: En complemento de la imagen anterior, en esta se observa el sendero peatonal, enmarcado con líneas de detención, así mismo, se aprecia e indica el poste de concreto, empleado como punto de referencia por parte de la autoridad de tránsito, para la fijación de evidencias en el croquis anexo al IPAT, de acuerdo al método de fijación en triangulación, que resulta acorde a la geometría del lugar en donde se da la dinámica del siniestro.

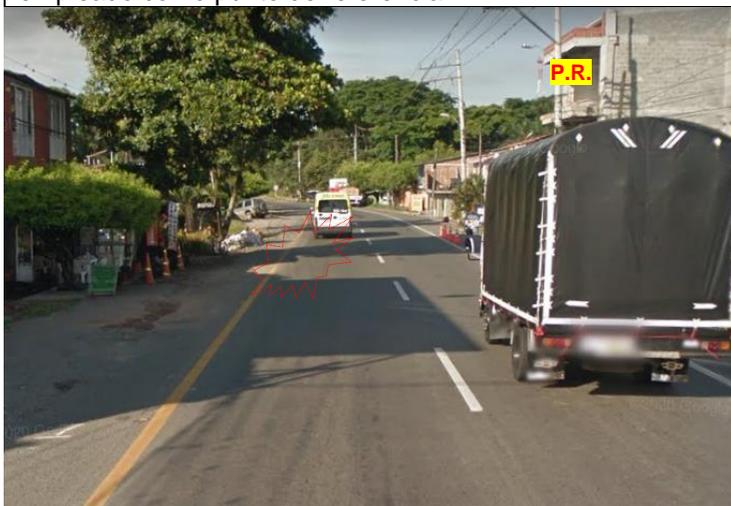
IMAGEN N° 024 PLANO GENERAL: En complemento de las imágenes anteriores, en esta se observa la calzada en proximidad a la zona en donde se da la dinámica del siniestro, la cual se resalta mediante las líneas segmentadas de color rojo, sobre parte de la berma y carril izquierdo, en relación al poste de concreto empleado como punto de referencia, ubicado al costado derecho de la calzada, e identificado con el número 211121, desde donde proyecta un paralelo a un punto de referencia auxiliar.

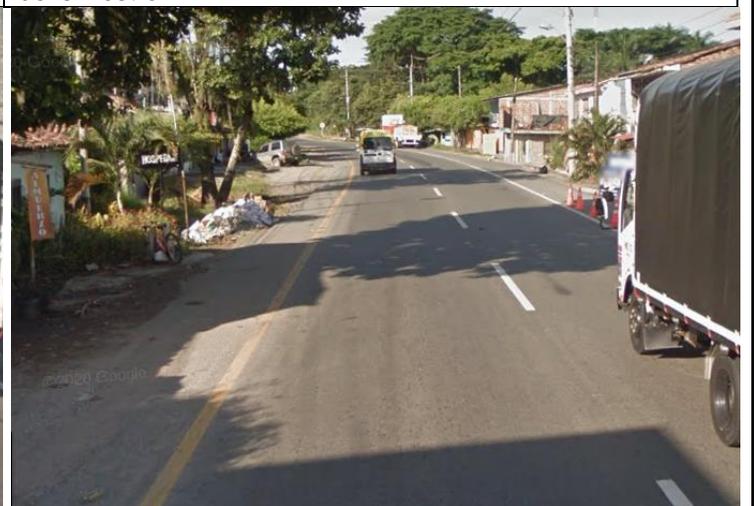
IMAGEN N° 025 PLANO GENERAL: En complemento de las imágenes anteriores, en esta se aprecia la calzada en proximidad a la zona sobre la cual se desarrolla la dinámica del siniestro, es decir, en el lugar en donde se da el contacto entre los vehículos involucrados en el hecho, cuya dinámica se da cuando un vehículo de carga retrocede de manera irregular, ocupando la berma y parte del carril izquierdo, al mismo tiempo que un vehículo particular, tomaba el mismo carril, impactando de manera intempestiva.

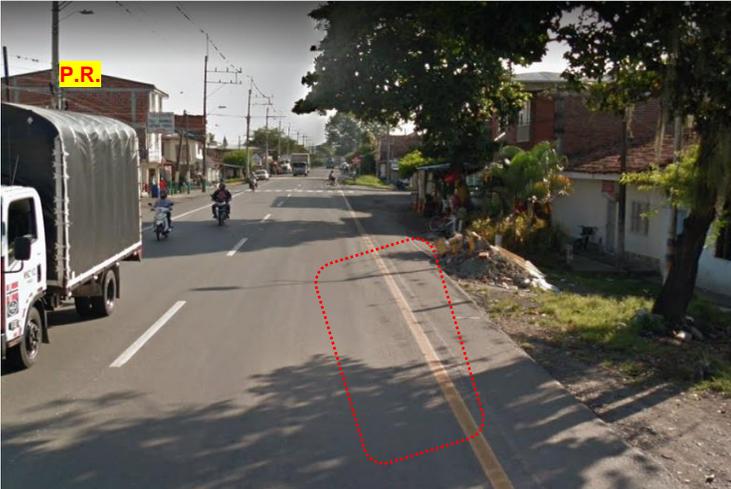
IMAGEN N° 028 PLANO GENERAL: En complemento de la imagen anterior, en esta se presenta la calzada desde la perspectiva visual contraria al sentido de circulación, es decir de Andalucía a Cerritos, desde donde se aprecia las generalidades de la calzada, condiciones de visibilidad y demarcación, así mismo, se indica la ubicación del poste de referencia empleado como punto de referencia para la elaboración del croquis y fijación de evidencias anexo en el IPAT, como se indica la zona sobre la calzada, en donde se da la dinámica del siniestro y ubicación final de los vehículos inmersos en el hecho.

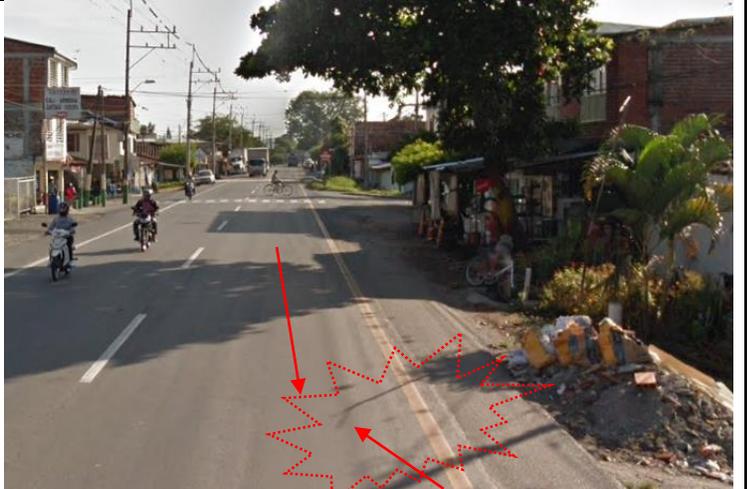
IMAGEN N° 029 PLANO MEDIO: En complemento de la imagen inmediatamente anterior, en esta se observa la calzada, desde la perspectiva visual sobre la zona en donde se da la dinámica del siniestro, es decir en donde se da el contacto entre los vehículos involucrados, perspectiva desde la cual, se aprecia las condiciones de la calzada, en el recorrido previo de la víctima, quien hacía uso adecuado de la calzada, e impacta con el vehículo de carga clase camión, que en contraste, retrocedía de manera irregular en una vía de estas condiciones, ocupando la berma y parte del carril izquierdo de la calzada.

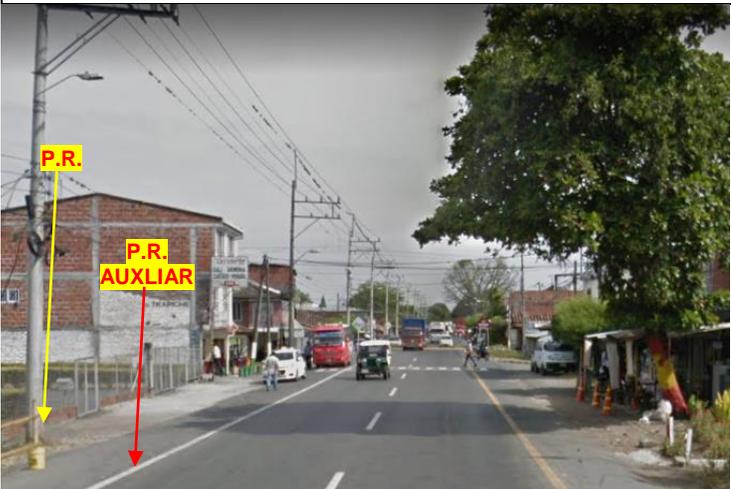
IMAGEN N° 030 PLANO GENERAL: En complemento de las imágenes anteriores, en esta se observa la calzada, desde la perspectiva visual sobre la zona en donde se da la dinámica del hecho, y se ubican los vehículos involucrados en el siniestro, en las posiciones finales registradas; desde esta perspectiva, se observa e indica, la base del poste en concreto de la red eléctrica pública, empleado como punto de referencia, en relación al punto auxiliar, que se indica paralelo al punto de referencia principal, ubicado sobre la línea de borde del costado derecho de la calzada, desde donde parten las medidas lineales iniciales, a cada una de las evidencias identificadas durante la diligencia.

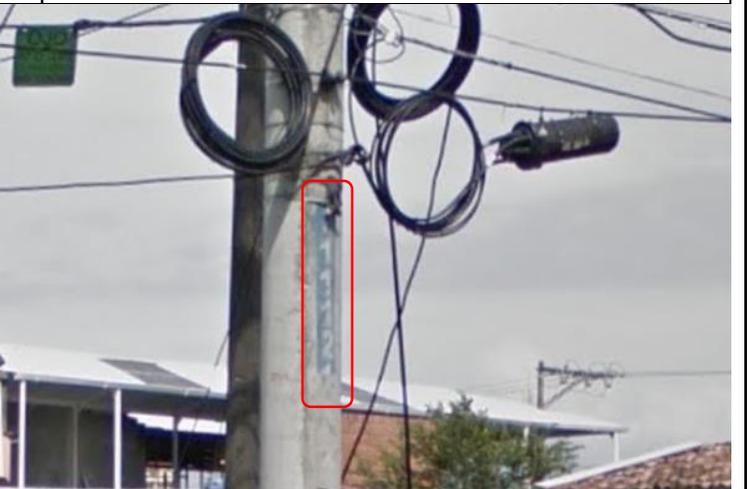
IMAGEN N° 031 PRIMER PLANO: En complemento de la imagen de la imagen inmediatamente anterior, en esta se aprecia la zona media del poste en concreto, el cual no solo es empleado para la red eléctrica pública, sino también, para el soporte de líneas de comunicación y alumbrado público urbano en este punto, el cual se identifica con el N°211121, siendo el mismo registrado en el croquis anexo al IPAT, lo que permite ubicar fehacientemente, la zona sobre la calzada en donde se da la dinámica del siniestro, y de acuerdo a las medidas registradas en el cuadro correspondiente, se procederá con el replanteo de evidencias, en el bosquejo a escala resultante.

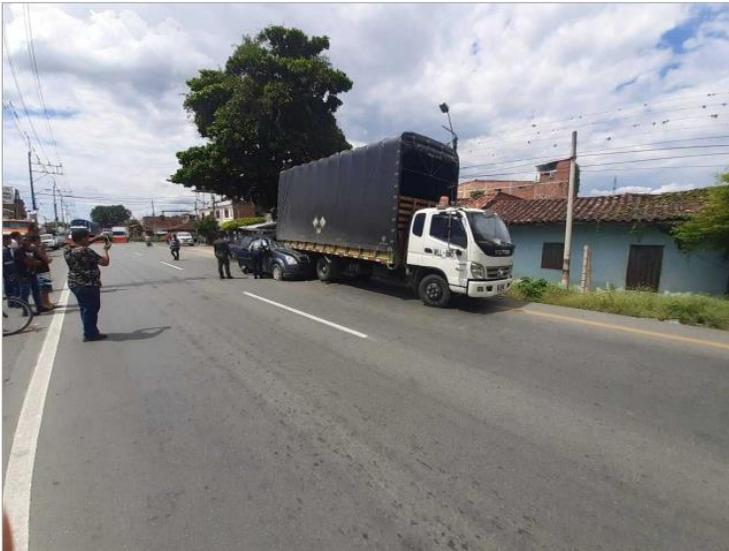
IMAGEN N° 01 PLANO GENERAL: Esta imagen extraída del registro fotográfico anexo a la documentación objeto de estudio, se muestra la proximidad al lugar de los hechos, desde la perspectiva visual Andalucía – Cerritos, costado derecho de la calzada, de acuerdo al sentido de circulación de la misma, desde donde se aprecia la posición final de los vehículos inmersos en el siniestro de tránsito, los cuales se ubican ocupando parte de la berma y carril izquierdo, en el sentido de circulación acorde al estipulado para esta calzada, es decir de Pereira a Cali. Como aspectos relevantes, se destaca que el vehículo clase camión, no transporta alguna clase de carga, sus ruedas direccionales se encuentran con giro hacia la izquierda, entre tanto, el vehículo particular se encuentra sobre la zona media del carril izquierdo.

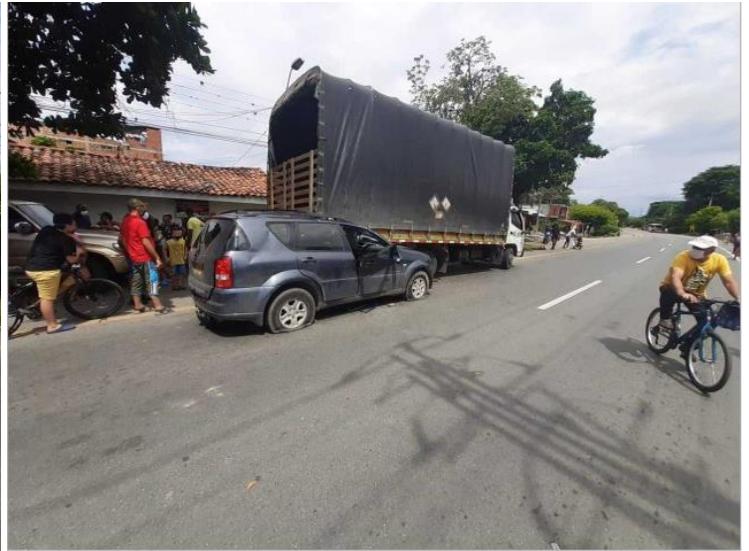
IMAGEN N° 02 PLANO GENERAL: En complemento de la imagen anterior, en esta se aprecia la proximidad a la posición final de los vehículos inmersos en el siniestro, desde la perspectiva posterior de los mismos, costado derecho de la calzada, contiguo al poste de concreto de la red eléctrica pública del sector, que fue empleado como punto de referencia para la fijación de evidencias en el croquis anexo al IPAT; desde esta perspectiva, se aprecia detalles relevantes, como el estallido de las ruedas del vehículo particular, que en ausencia de marcas anteriores a la posición final, indica que es consecuencia de la fuerza ejercida durante el contacto, así como por el peso del vehículo de carga, ya que aun cuando se encuentra vacío, su diseño implica una masa mayor a la resistencia del automotor en el cual se trasladaba la víctima.

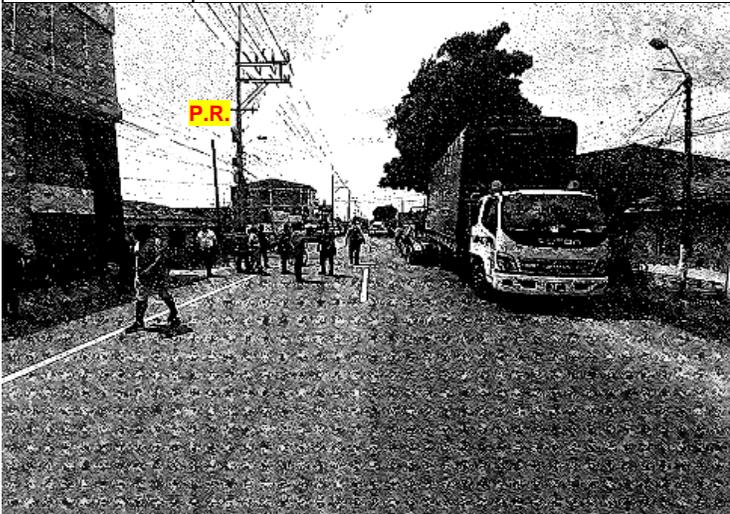
IMAGEN N° 011 PLANO GENERAL: En complemento de las imágenes anteriores, en esta se muestra la zona anterior del vehículo de carga en relación a la calzada, lamentablemente esta y siguientes, fueron aportadas en blanco y negro, lo que resta detalles a resaltar.

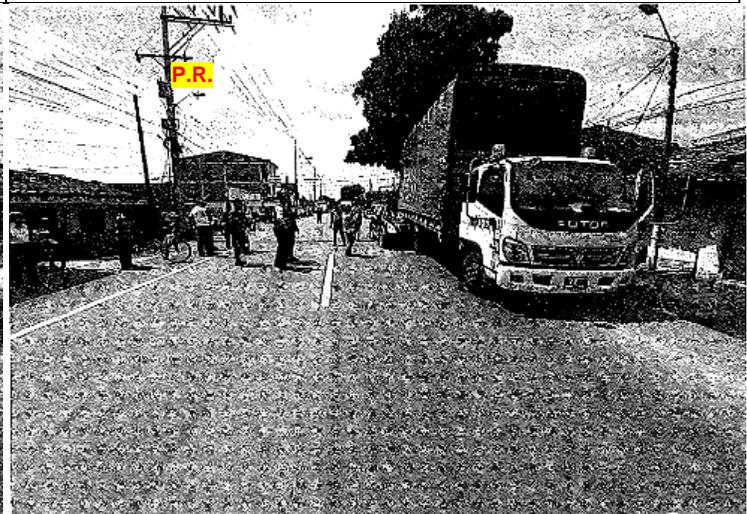
IMAGEN N° 012 PLANO GENERAL: En complemento de la imagen anterior, en esta se observa la proximidad al camión, desde donde se aprecia en su vértice posterior derecho, la ubicación final del vehículo particular, así como la gran afluencia de personas en el sitio. Se indica el P.R.

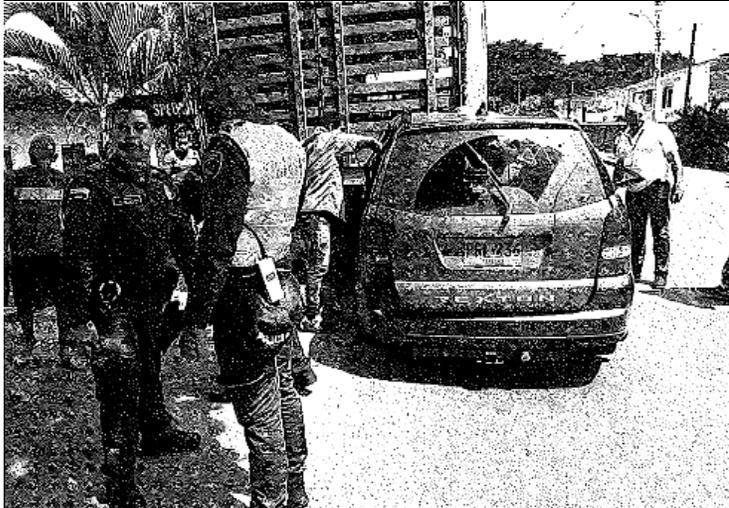
IMAGEN N° 017 PLANO MEDIO: En complemento de las imágenes anteriores, en esta se aprecia la zona posterior de los vehículos, momento en el que varias personas intervienen para separarlos, se aprecia el acompañamiento del personal policial de la jurisdicción.

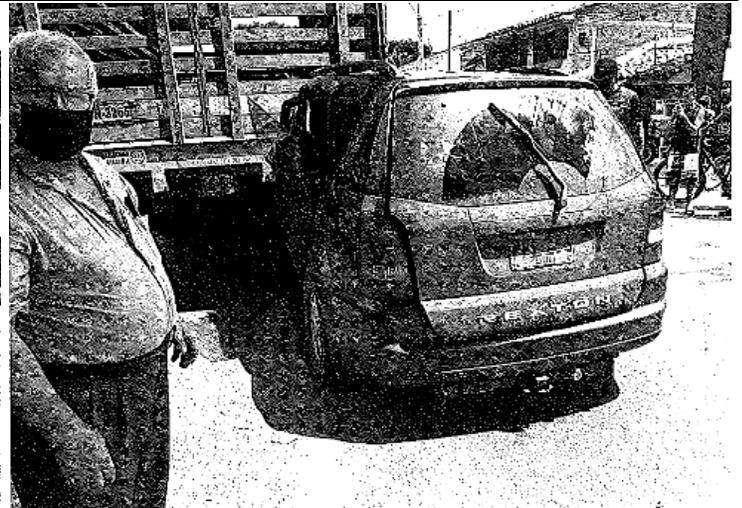
IMAGEN N° 018 PLANO MEDIO: En complemento de la imagen anterior, en esta se aprecia desde una perspectiva más cercana, la zona posterior de la camioneta, la cual como ya se ha indicado, presenta deformación estructural general, por la fuerza de contacto y presión que se ejerce.

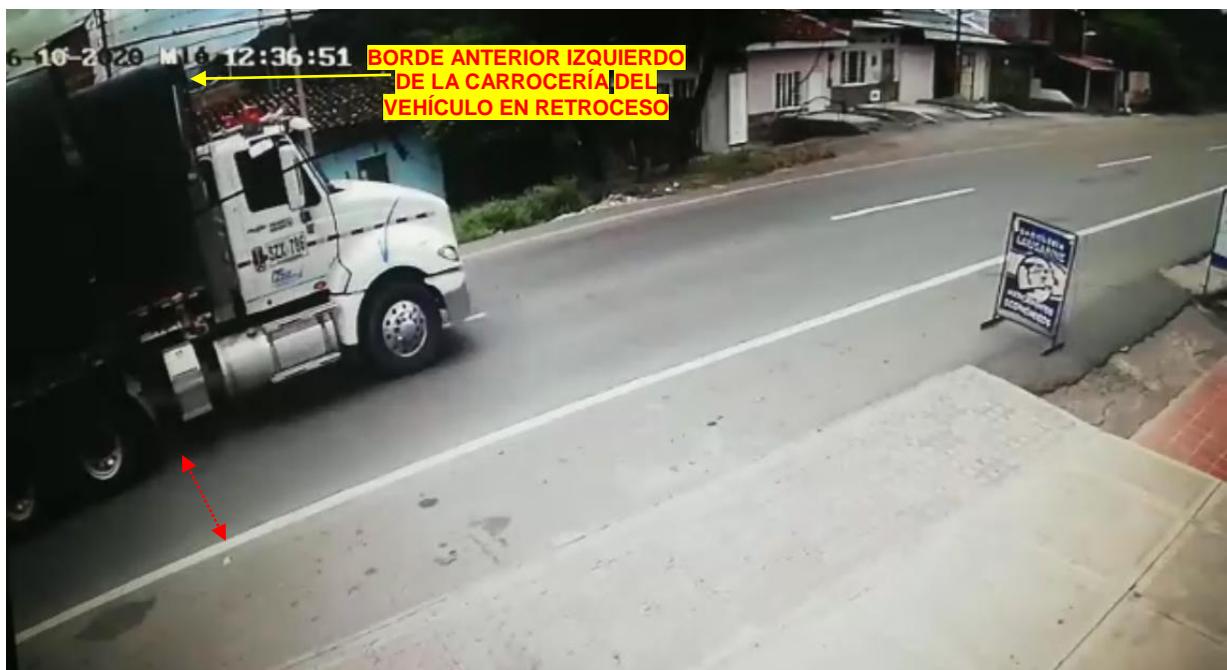
IMAGEN N° 01 PLANO GENERAL: Esta imagen extraída del registro videográfico de la cámara de seguridad aledaña al sector, se aprecia e indica la ubicación del vehículo de carga inmerso en el siniestro, detrás del paso del tractocamión que se aprecia al frente; se resalta la fecha y hora, que corresponde al día 10 de junio de 2020, siendo las 12:36 horas; así mismo se indica el espaciamiento que hay entre el tractocamión, y la línea de borde del costado derecho de color blanco, lo que permite inferir, que de este costado, también se encuentra alguno o varios vehículos estacionados, los cuales se encuentran aparcados próximos u ocupando parte del carril derecho, de lo contrario, el vehículo de carga podría transitar de manera normal ocupando este carril, lo que aunado a la ocupación del carril por parte del camión al costado izquierdo, obliga a que transite sobre la mitad de la calzada, sobre la línea segmentada separadora de carriles.

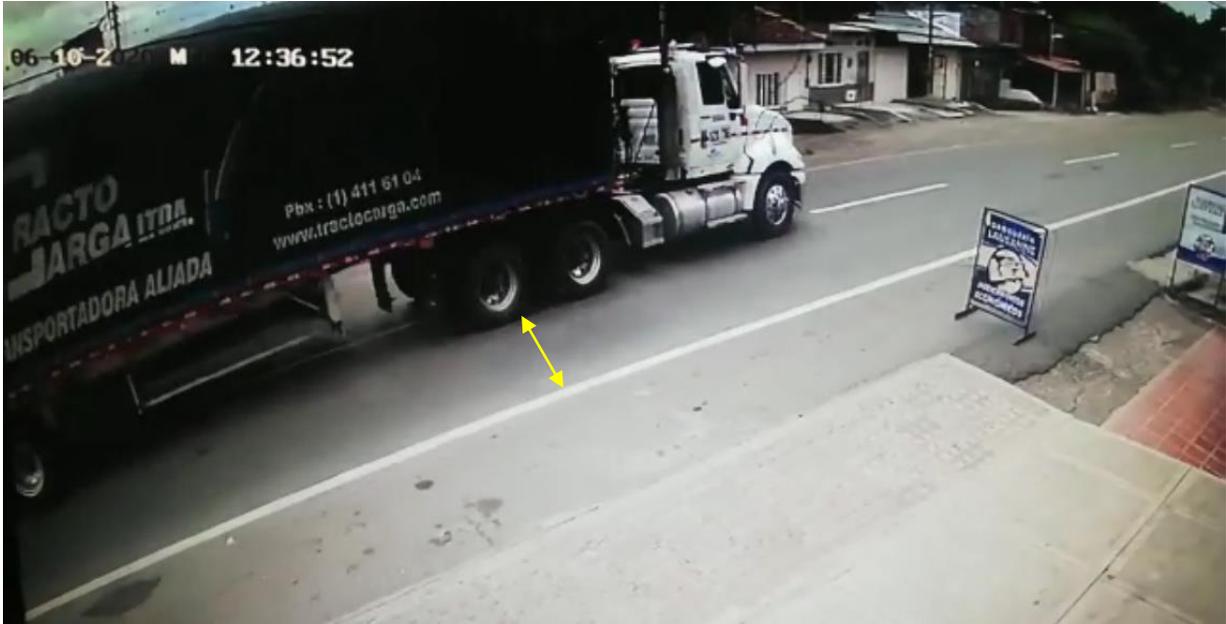
IMAGEN N° 02 PLANO MEDIO: En complemento de la imagen anterior, en esta se observa la continuidad de movimiento del vehículo de carga clase tractorcamiión, pasando un segundo en el control de la hora, el cual presenta orientación hacia el carril izquierdo, por lo que se indica la ampliación del distanciamiento con la línea de borde de color blanca del costado derecho. Debajo de la zona media del semirremolque o tráiler, se aprecia la sombra que genera el vehículo de carga clase camión sencillo, que se encuentra en retroceso.

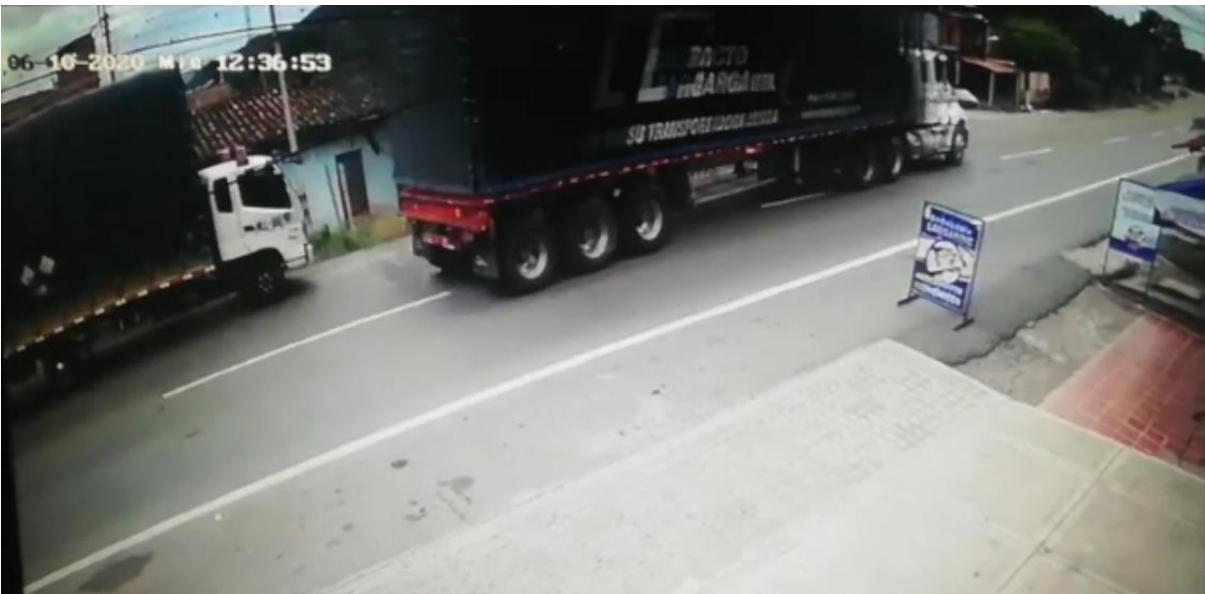
IMAGEN N° 03 PLANO GENERAL: En esta imagen, sobre el segundo 53 del mismo minuto 36, se aprecia el momento en el cual, el vehículo de carga clase tractorcamiión, rebasa plenamente al camión que se encuentra ocupando parte de la berma y carril izquierdo de la calzada, en donde visualmente se identifica el vértice anterior derecho del camión, contiguo a un poste de la red eléctrica pública, al costado izquierdo de la calzada.

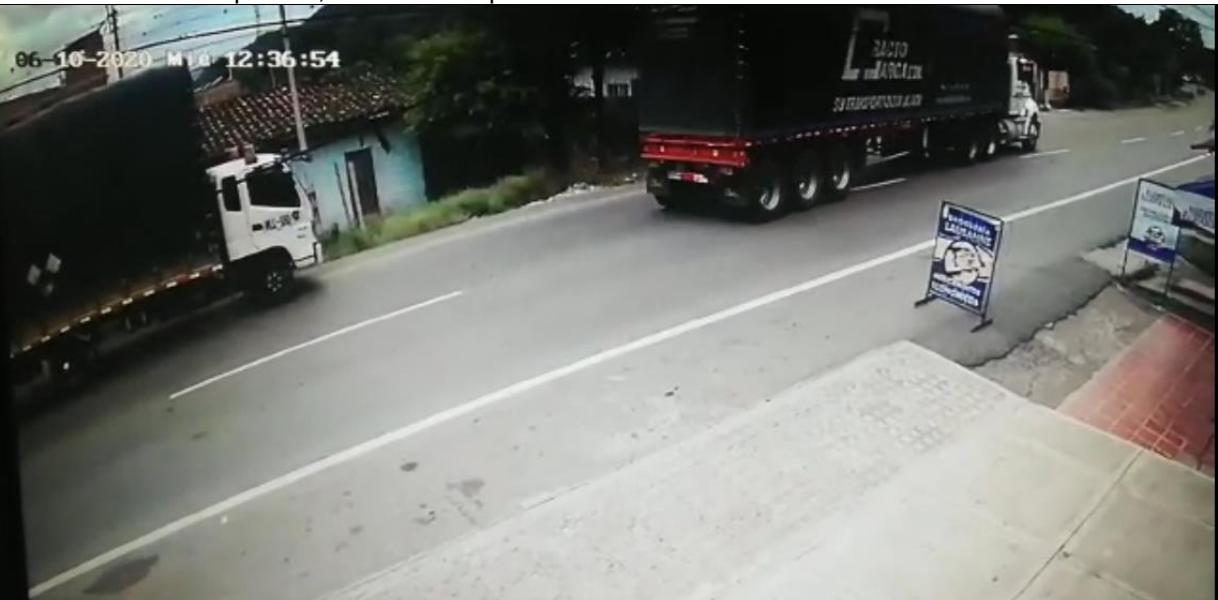
IMAGEN N° 04 PRIMER GENERAL: En complemento de las imágenes anteriores, sobre el segundo 54 del mismo minuto 36, se aprecia el avance del vehículo de carga clase tractorcamiión, el cual ya ha ingresado casi en su totalidad al carril izquierdo de la calzada; entre tanto, se evidencia que el vértice anterior derecho del camión, permanece contiguo al poste de la red eléctrica pública, al costado izquierdo de la calzada.

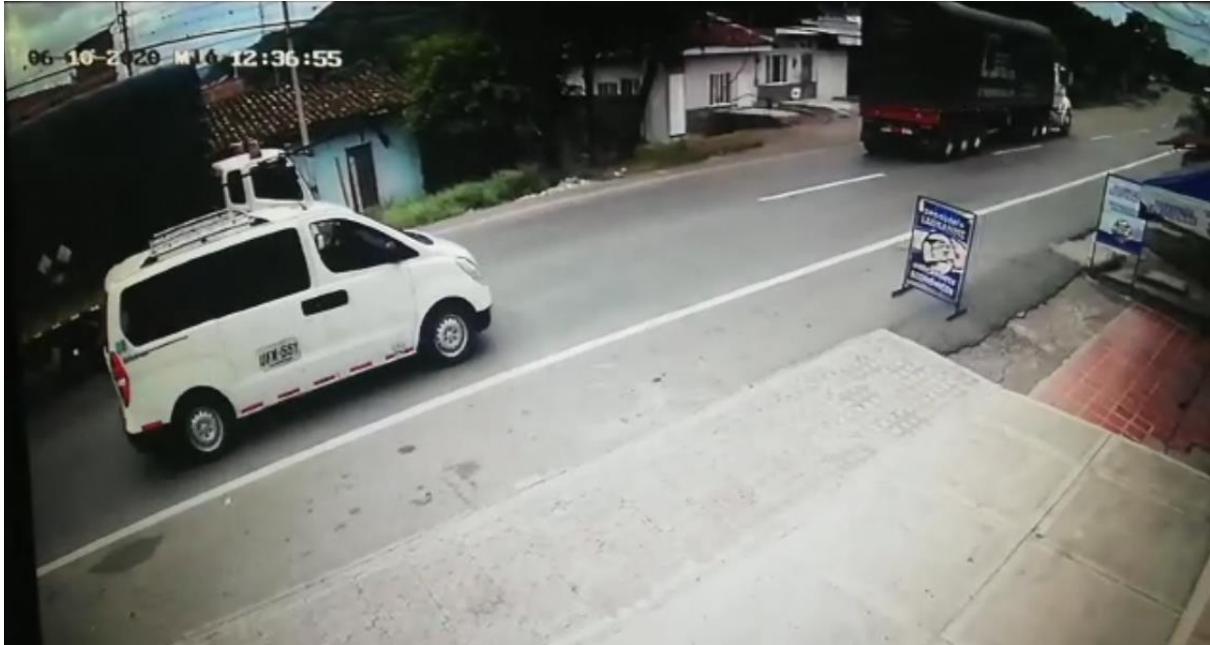
IMAGEN N° 05 PLANO GENERAL: En complemento de las imágenes anteriores, sobre el segundo 55 del mismo minuto 36, se aprecia el avance del vehículo de carga clase tractocamión, el cual ya ha ingresado en su totalidad al carril izquierdo de la calzada; entre tanto, se evidencia la aparición de un vehículo clase micro, que por su dimensión, en relación al espacio sobre la calzada, puede retomar más fácilmente el carril derecho de la calzada, sin embargo, se aprecia como el vértice posterior derecho, está más separado del anterior derecho, lo que permite confirmar el estacionamiento u ocupación de este carril metros atrás; así mismo, el vehículo clase camión, permanece contiguo al poste de la red eléctrica pública, al costado izquierdo de la calzada.
