ANÁLISIS RECONSTRUCTIVO 034 - 2022

OBJETIVO DE LA DILIGENCIA

ACCIDENTE INVESTIGADO

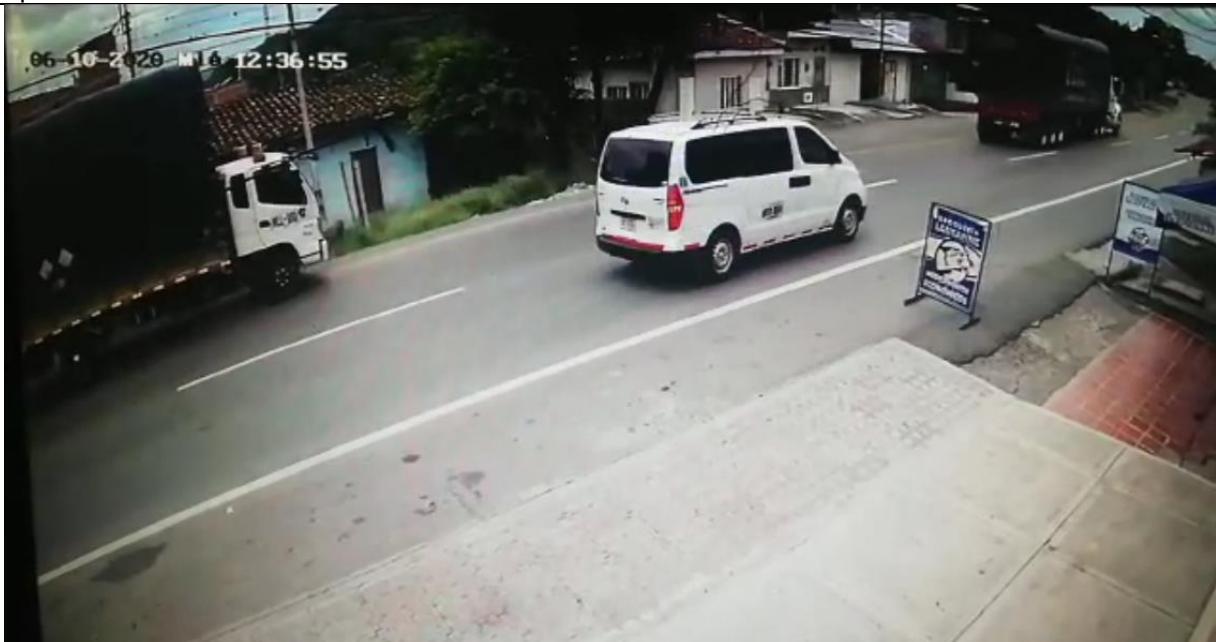
IMAGEN N° 06 PLANO GENERAL: En complemento de las imágenes anteriores, sobre el mismo segundo 55 del minuto 36, se aprecia el avance del vehículo de carga clase tractocamión, que en relación al vehículo clase microbús, es menor, pues es evidente la reducción de espacio entre estos; el vehículo de servicio público de pasajeros, se alinea al borde del carril derecho. Se destaca que el vehículo de carga se encuentra aún contiguo al poste de la red eléctrica del costado izquierdo de la calzada, durante estos tres segundos que han transcurrido.

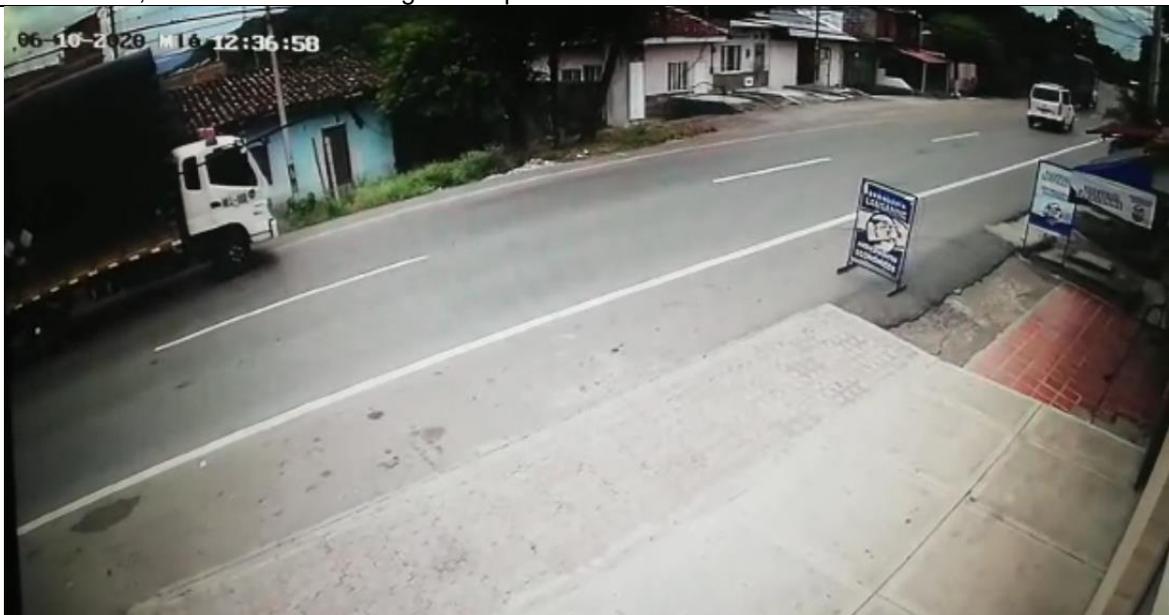
IMAGEN N° 07 PLANO GENERAL: En complemento de las imágenes anteriores, en esta se observa movimiento del vehículo de carga en retroceso sobre la calzada, lo que se vislumbra al observar la separación entre la zona anterior del automotor, en relación al poste de la red eléctrica del costado izquierdo de la calzada, en el segundo 58 del minuto 36.

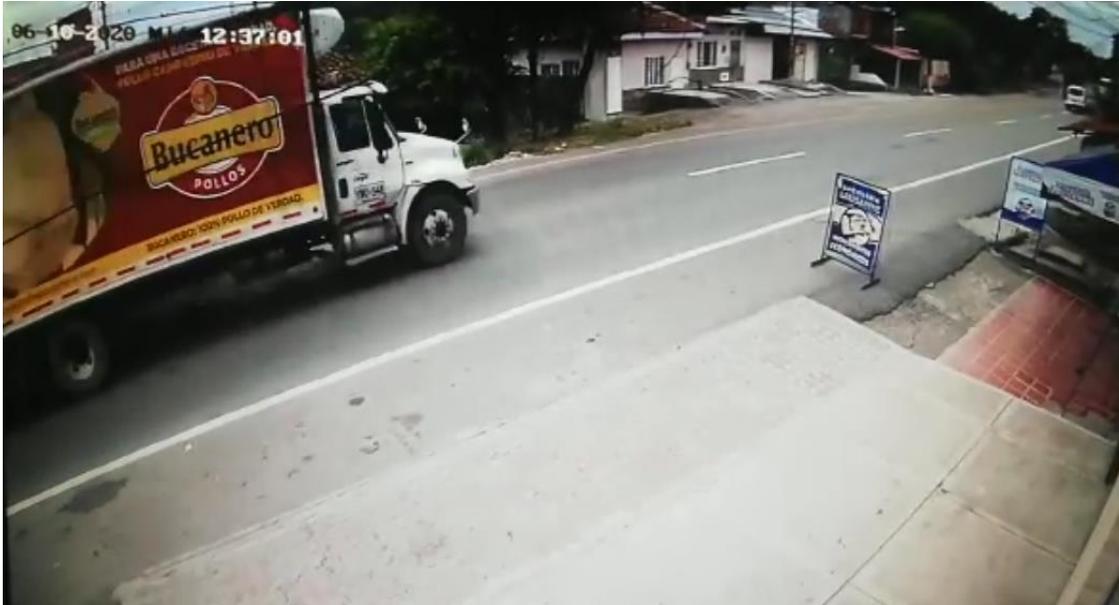
IMAGEN N° 08 PLANO MEDIO: En complemento de las imágenes anteriores, en esta, sobre el segundo 01 del minuto 37, se aprecia el momento en el que un vehículo de carga, sencillo (dos ejes), con carrocería clase furgón, pasa frente a la cámara de seguridad cubriendo el vehículo de carga en retroceso; se destaca el hecho en donde como sucedió con el vehículo clase tractocamión, este pasa separado de la línea de borde blanca del costado derecho de la calzada, avanzando sobre la línea central segmentada que separa los carriles, por lo que se infiere de manera razonable, sobre alguna clase de obstáculo que ocupa parte del carril derecho.

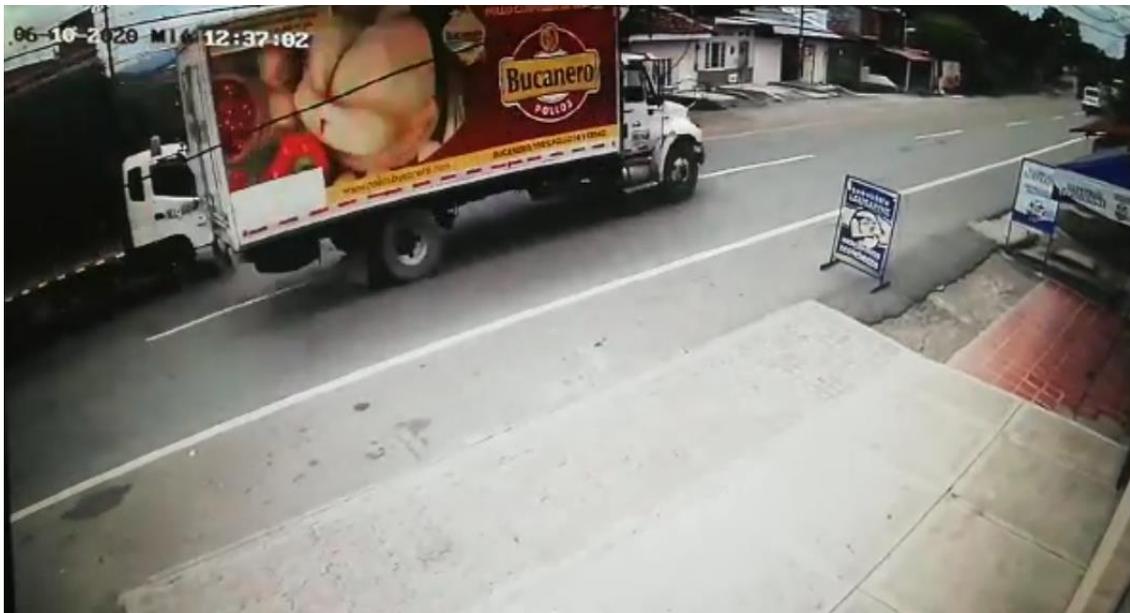
IMAGEN N° 09 PLANO MEDIO: En complemento de la imagen anterior, sobre el segundo 02 del minuto 37, se aprecia el avance del vehículo furgón, quien se proyecta hacia el carril izquierdo de la calzada, lo que permite apreciar nuevamente el camión de carrocería estacas que se encuentra en movimiento en retroceso sobre el carril y berma izquierda de la vía.

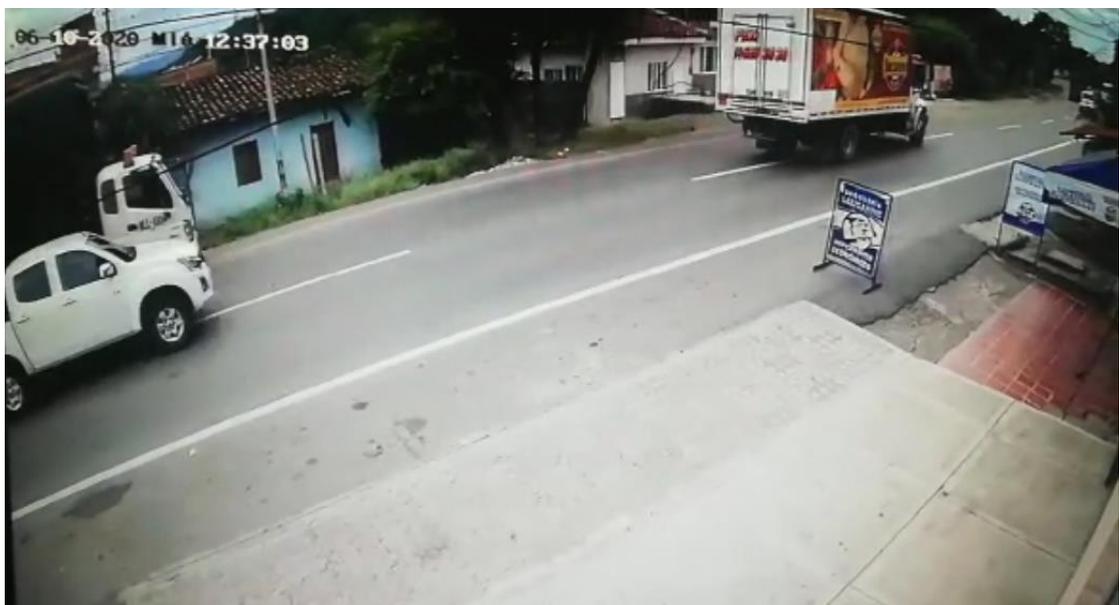
IMAGEN N° 010 PLANO GENERAL: En complemento de la imagen anterior, sobre el segundo 03 del mismo minuto 37, se aprecia el vehículo de carga clase furgón, como ingresa al carril izquierdo; al mismo tiempo, se aprecia el momento en el cual, un vehículo clase camioneta de platón de color blanco, sigue el recorrido del camión furgón, es decir al centro de la calzada, sobre la línea segmentada que separa los carriles, corroborando nuevamente sobre la presencia de alguna clase de obstáculo sobre el carril derecho, que obliga a separarse de la orilla de la vía.

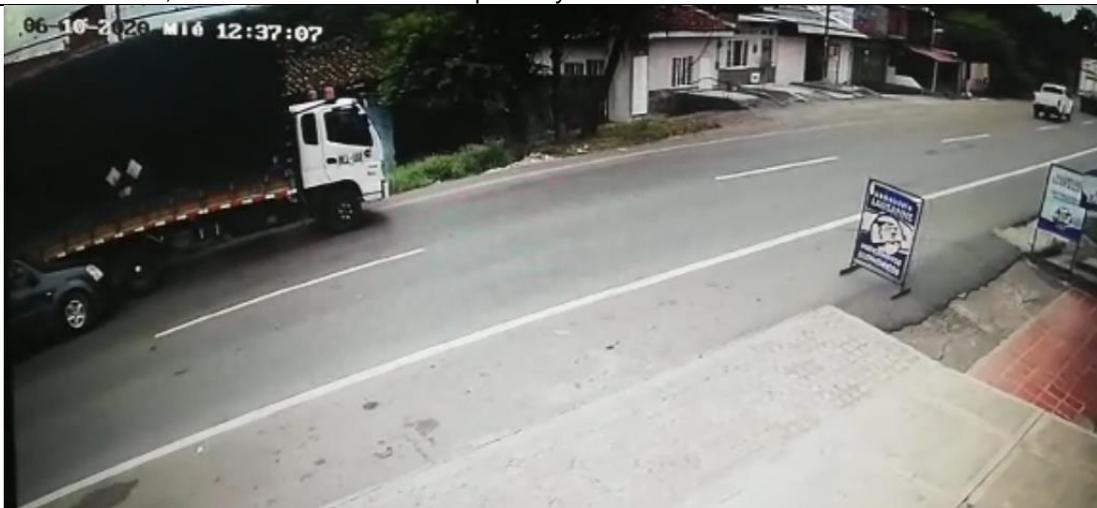
IMAGEN N° 015 PLANO GENERAL: En continuidad de las imágenes anteriores, en esta se aprecia el segundo 07 del mismo minuto 37, en donde se aprecia la continuidad del desplazamiento de los vehículos inmersos en el siniestro, hacia la zona anterior de los mismos, acorde al sentido de circulación de la calzada.

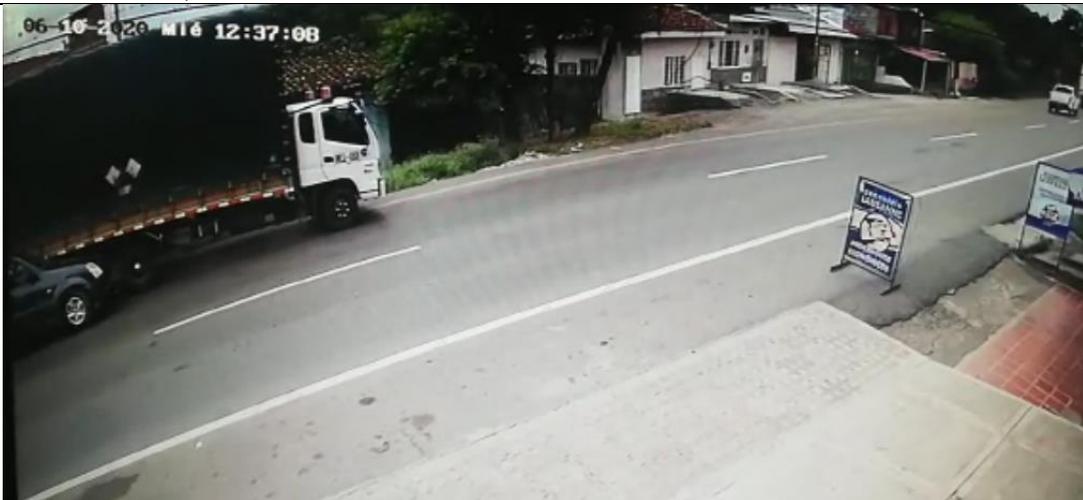
IMAGEN N° 016 PLANO GENERAL: En complemento de las imágenes anteriores, en esta se aprecia el avance de los vehículos involucrados en el siniestro, sobre el segundo 08 del mismo minuto 37.

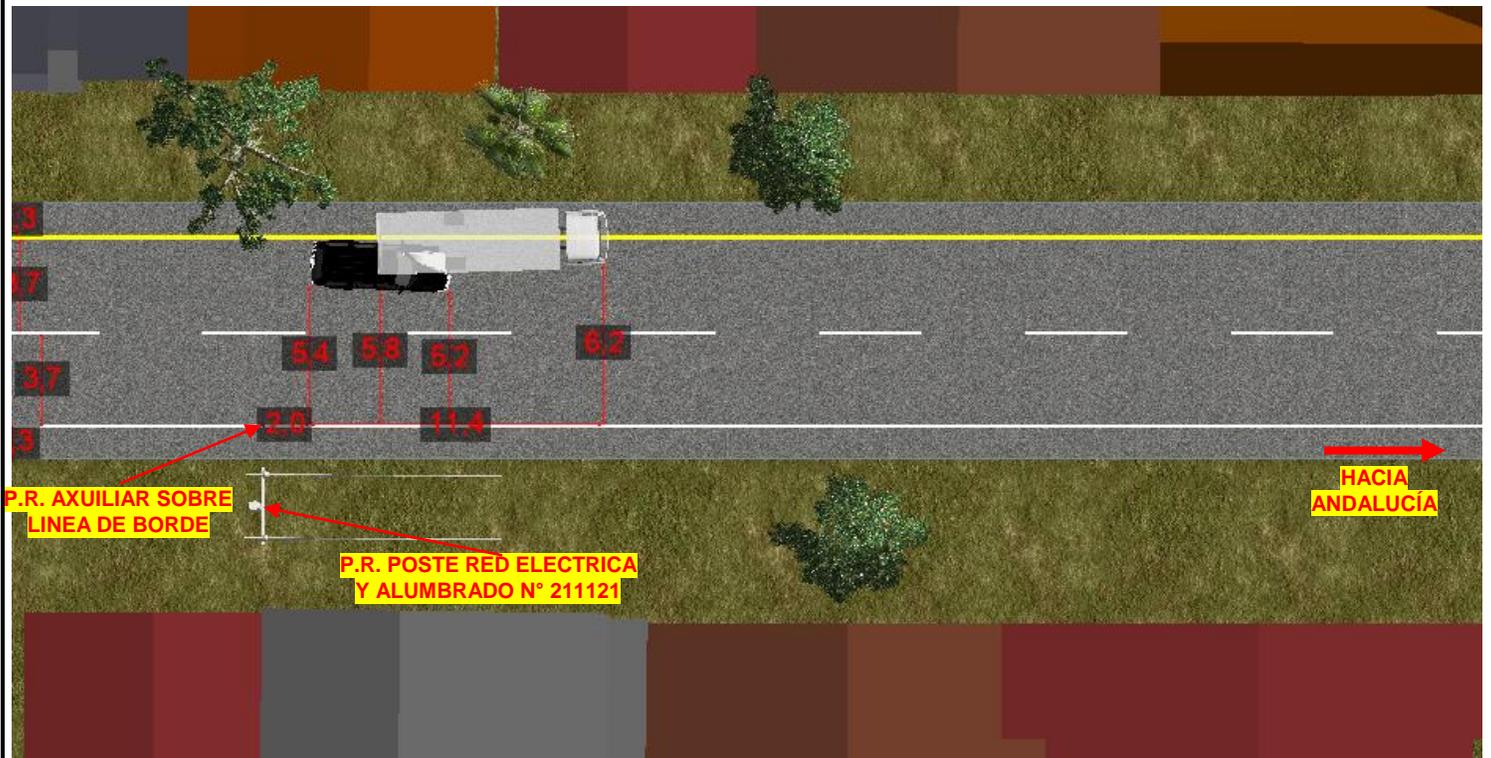
IMAGEN N° 01 VISTA EN PLANTA - PLANO GENERAL: En esta imagen, se presenta el lugar de los hechos, desde una perspectiva general, de acuerdo a las medidas que fueron aportadas en el cuadro anexo al bosquejo topográfico, así como las verificaciones que se realizan a través del programa google earth e inspección al lugar, lo que, aunado a las imágenes referentes al siniestro, permite establecer que el dibujo preliminar, resulta congruente con las características generales del sector, en relación a la disposición de cada una de las evidencias identificadas, de acuerdo al método de fijación en plano cartesiano, partiendo del punto de referencia al punto auxiliar ubicado paralelo, sobre la línea de borde blanco; sin embargo es importante indicar, que la primer medida lineal, no es a 20 metros, desde el punto auxiliar, frente al vértice posterior del campero, en realidad la distancia sería de 2 metros, se omitieron algunos detalles relevantes, como el registro de los elementos desprendidos en el momento del impacto, y posterior arrastre.

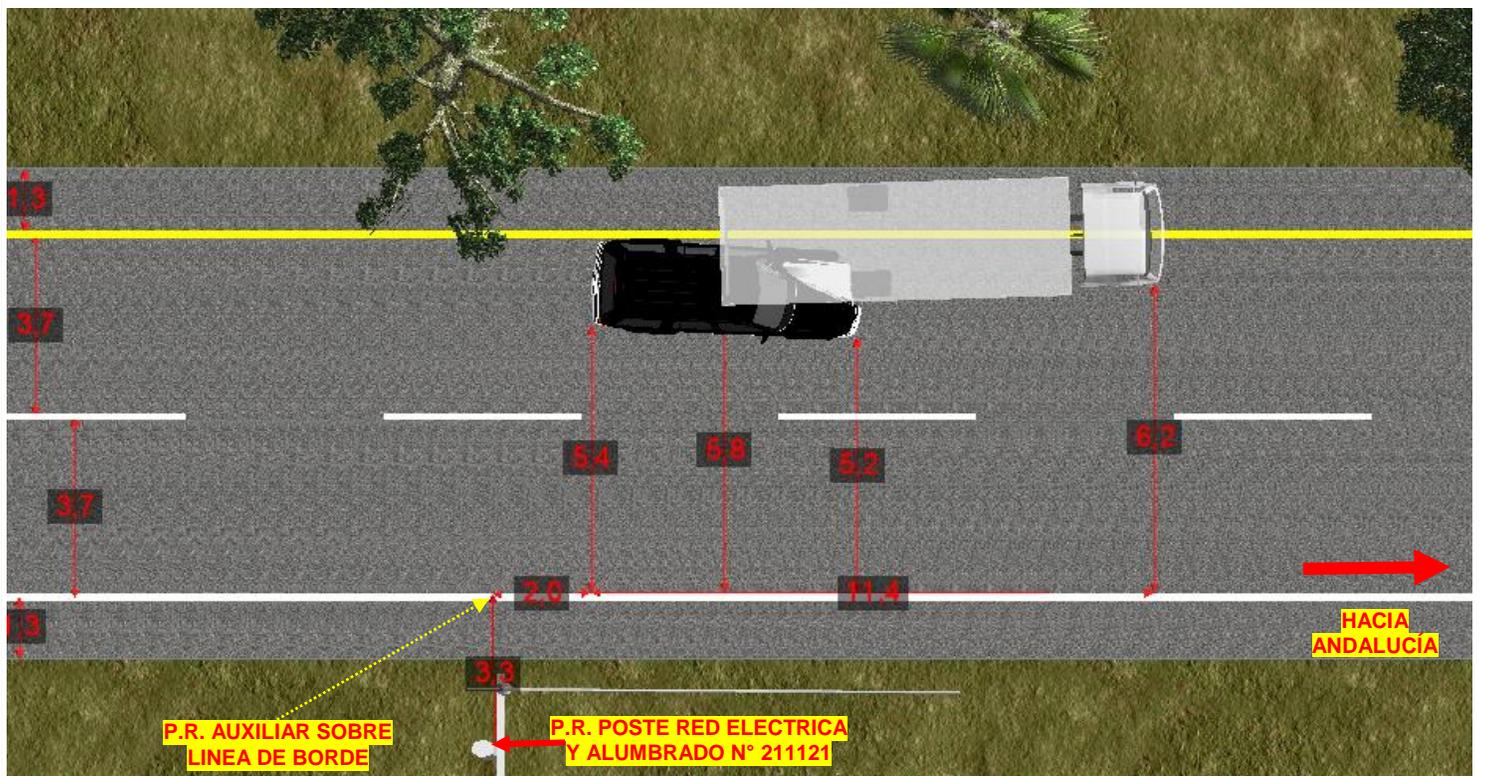
IMAGEN N° 02 VISTA EN PLANTA - PLANO MEDIO: En complemento de la imagen inmediatamente anterior, en esta se observa parte del plano resultante, desde una perspectiva visual más cercana, tanto de las evidencias, como del punto de referencia mismo, de acuerdo a las medidas presentadas en el cuadro anexo al bosquejo topográfico del IPAT; se indica el poste de concreto de la red eléctrica y de alumbrado pública N° 211121, del cual se parte un paralelo a la línea de borde de color blanco del costado derecho de la calzada, que separa el carril de la berma de este costado, desde donde se indica el punto de referencia auxiliar, del cual, se desprende la medida inicial de dos metros, proyectada frente al vértice posterior del vehículo particular, desde donde se extiende medidas a cada una de las evidencias a registrar, de acuerdo al método de fijación empleado. El suscrito investigador, ubica el plano de tal manera, que las medidas sean positivas, es decir, al entendido que el punto auxiliar de referencia, sería en donde converge el eje X y el eje Y, ya que, de ser presentado como lo plantea el funcionario de tránsito, todas las medidas serían negativas, de acuerdo al cuadrante inferior izquierdo en el que se ubicarían, de acuerdo al plano cartesiano que debe ser tomado como referente.

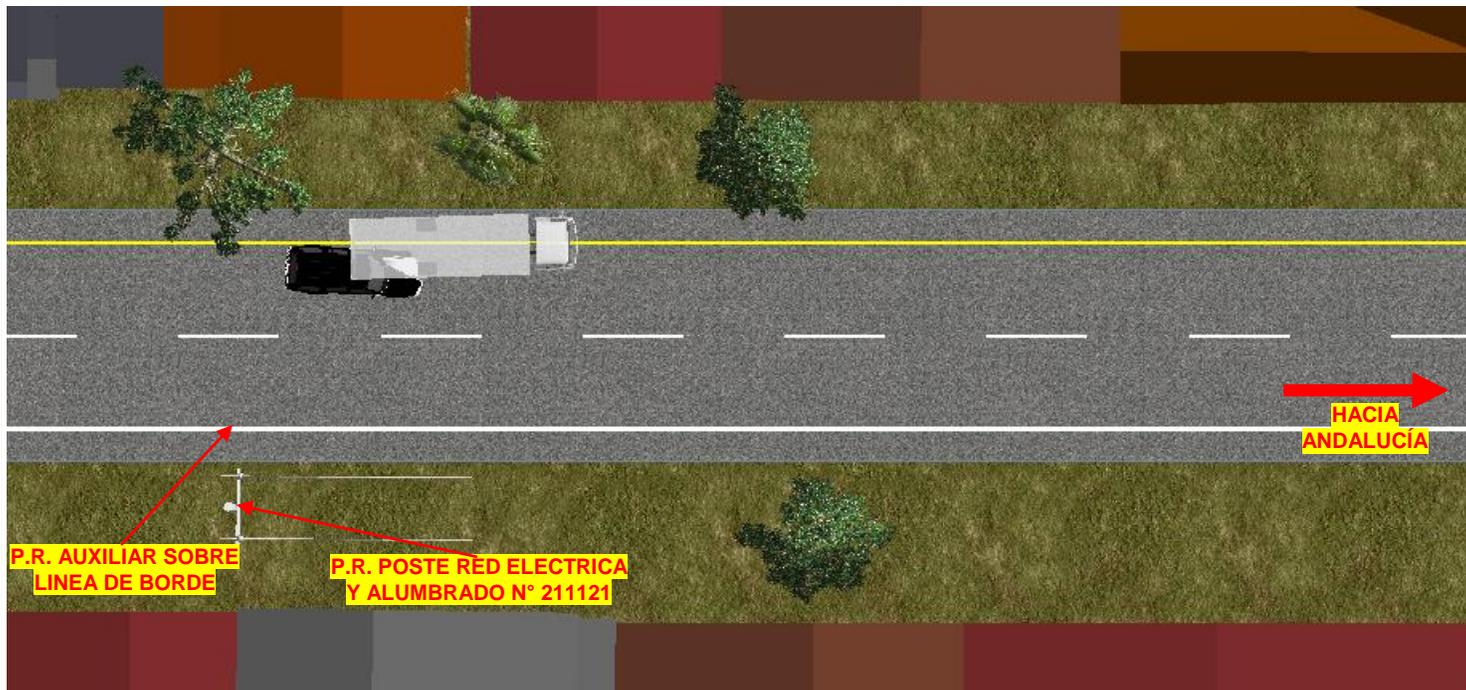
IMAGEN N° 03 VISTA EN PLANTA - PLANO GENERAL: En complemento de las imágenes anteriores, en esta se observa parte del plano resultante, una vez son retiradas las convenciones de medidas, por lo que se aprecia la ubicación final de los vehículos, en relación a la calzada y al punto de referencia, lo que permite apreciar la congruencia del gráfico, con las imágenes aportadas como objeto de estudio. Se indica el punto de referencia principal que corresponde al poste de concreto N° 211121, así como el punto de referencia auxiliar, paralelo al poste, sobre la línea de borde.
