INFORME TÉCNICO - PERICIAL
DE RECONSTRUCCIÓN FORENSE DE
ACCIDENTE DE TRÁNSITO
R. A. T[®] 2

VEHÍCULO No. 1: AUTOMÓVIL, RENAULT LOGAN EXPRESSION, modelo 2016, color gris, placa INN 086.

VEHÍCULO No. 2: VOLQUETA, KENWORTH T800, modelo 2015, color azul, placa TTV 844.

INFORME No. 231134204

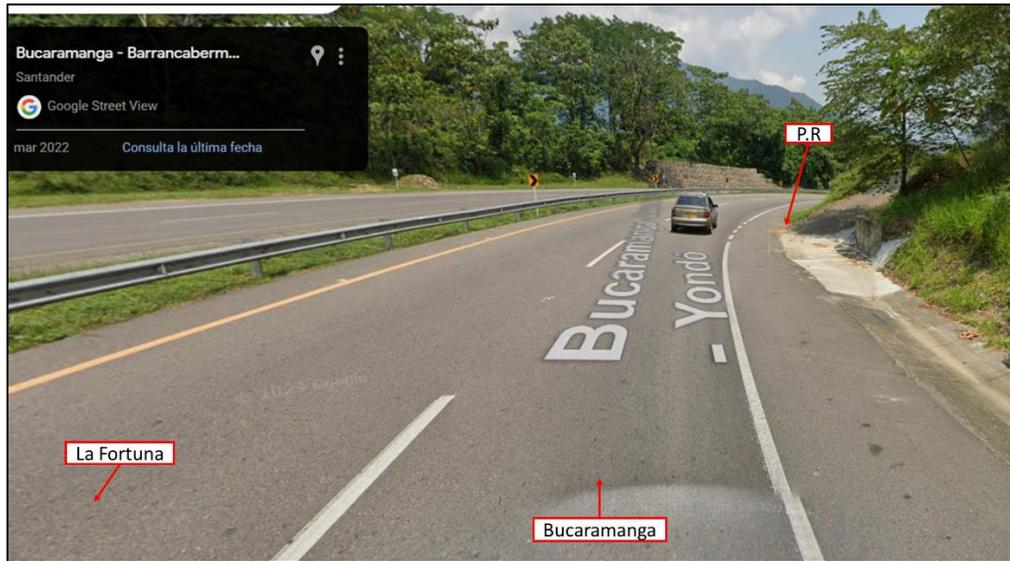
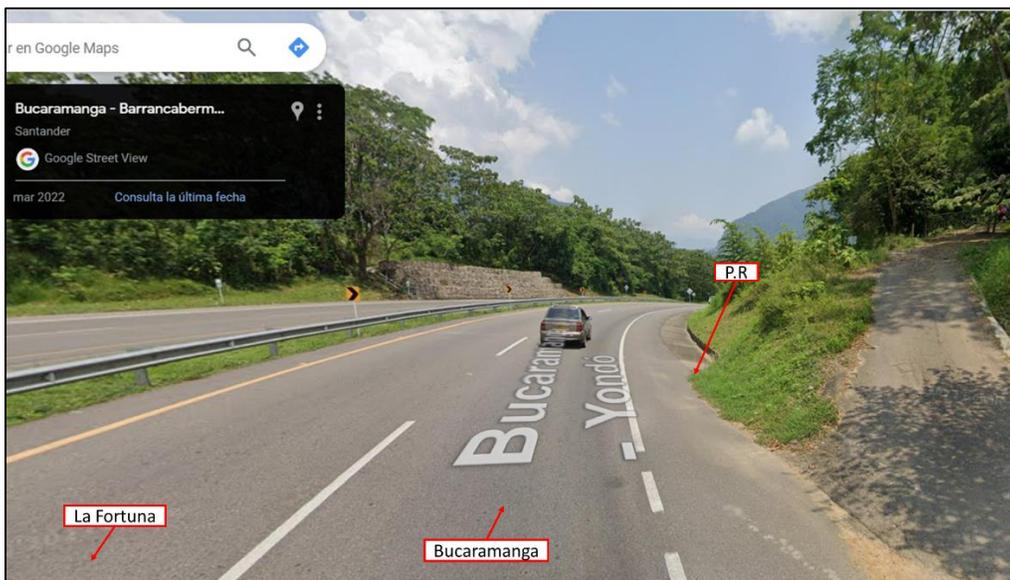
Fotografías No. 1 y 2 Plano General: En estas fotografías tomadas en sentido La Fortuna – Bucaramanga se aprecian las características generales del tramo de vía donde ocurrió el accidente, la cual presenta demarcación de línea blanca segmentada separadora de carriles, líneas blanca y amarilla de borde, y señales verticales de delineadores de curva. En este sentido se desplazaba el vehículo No. 1 Automóvil.

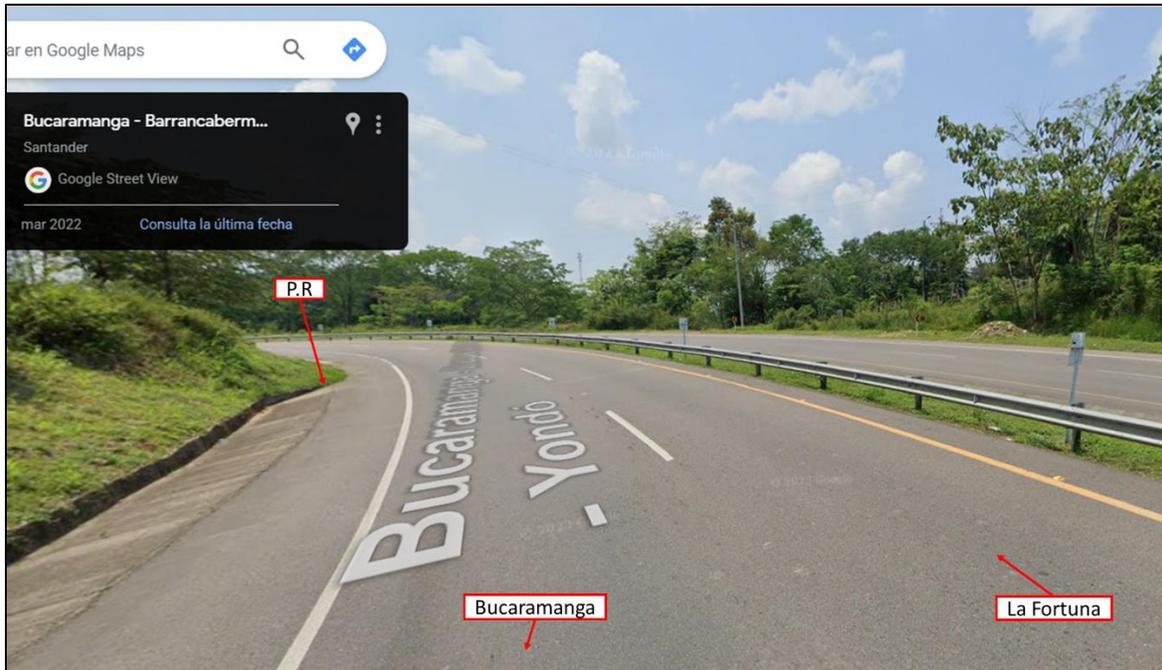
Fotografía No. 3 Plano General: En esta fotografía tomada en sentido Bucaramanga – La Fortuna se aprecian las características generales del tramo de vía donde ocurrió el accidente; nótese el punto de referencia (P.R) correspondiente al inicio de sardinel utilizado por la autoridad de tránsito para la elaboración del croquis. En este sentido se desplazaba el vehículo No. 2 Volqueta.

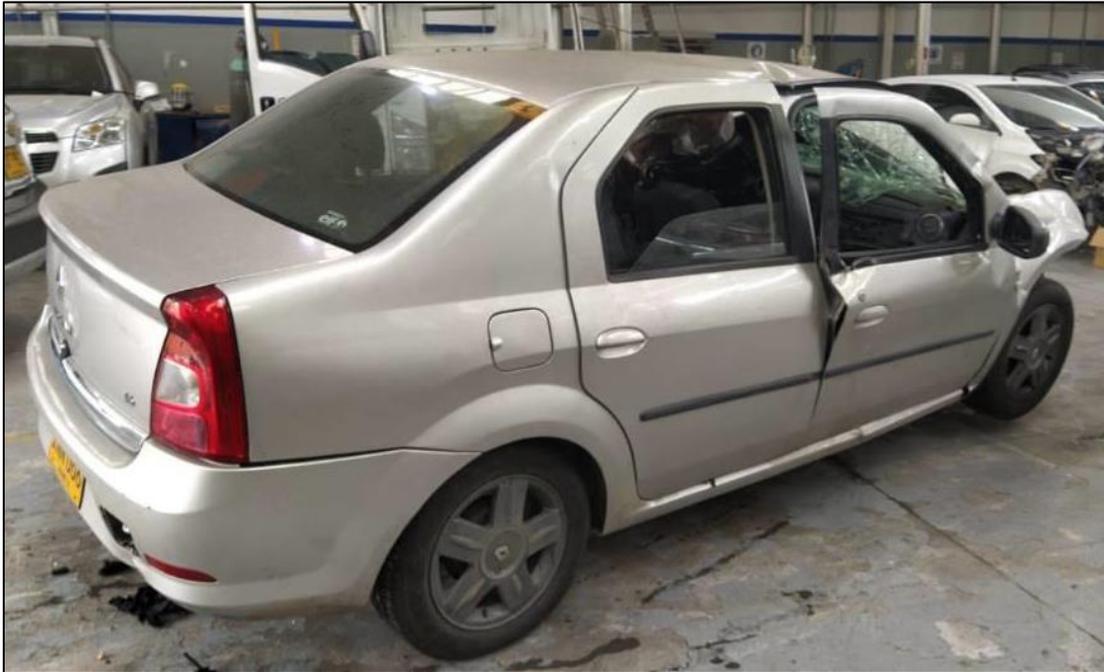
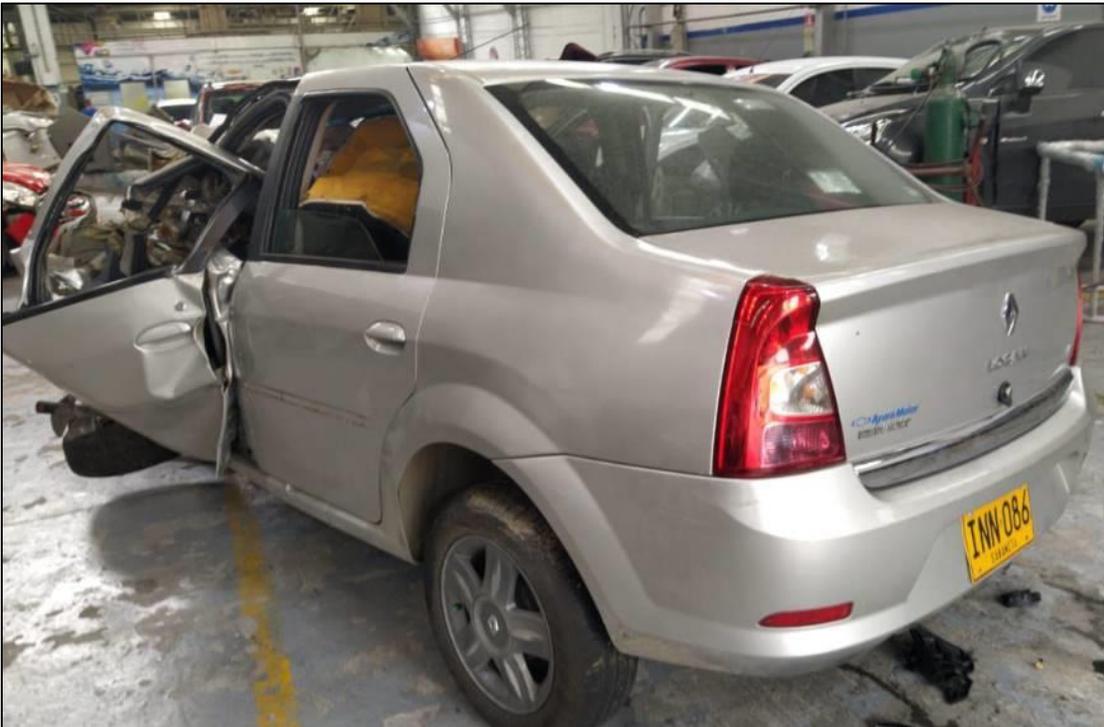
Fotografías No. 6 y 7: En estas fotografías se aprecia el estado final de la zona posterior del automóvil.

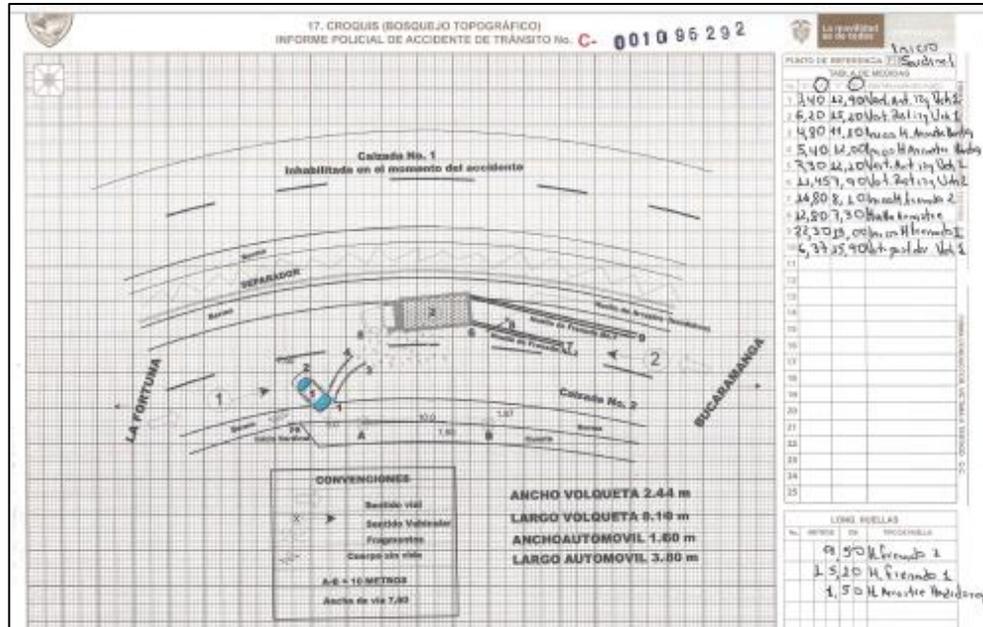
- Características y geometría de la vía.
- Posición final de los vehículos.
- Huellas de frenado (9,5 m, 15,2 m).
- Cuerpo sin vida.
- Fragmentos.
- Huella de arrastre hendidura 1,5 m.
- Trayectorias vehiculares.
- Medidas (cotas).
- Puntos de referencia.
- Calzada No. 1 “Inhabilitada en el momento del accidente”

Imagen No. 12: En esta imagen se muestra el croquis (Bosquejo topográfico) del accidente realizado por la autoridad de tránsito.

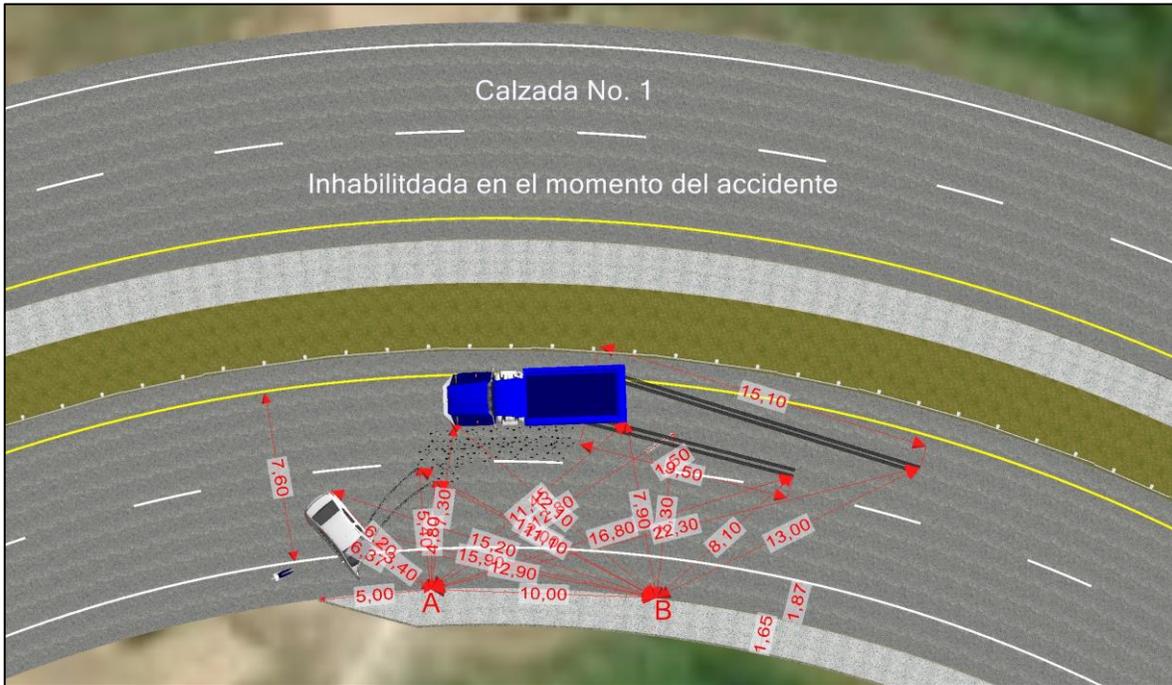
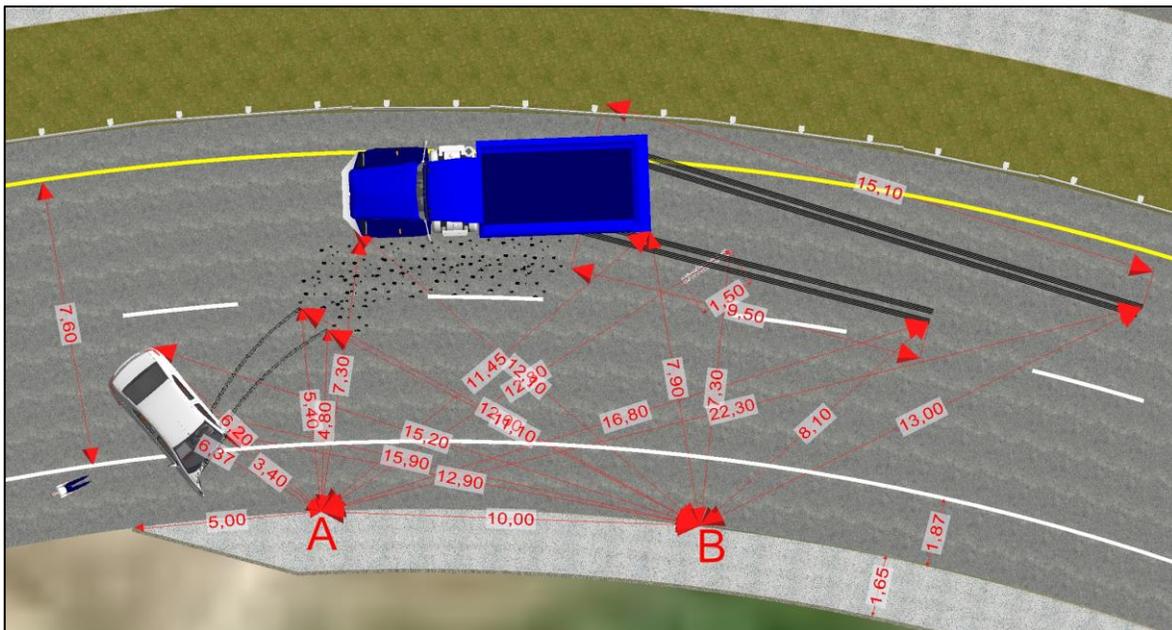
Imagen No. 13: En estas imágenes vistas en planta se observan las evidencias diagramadas en el croquis del IPAT; nótese la posición final de los vehículos, las evidencias en la vía, y las medidas (cotas) tomadas por la autoridad.

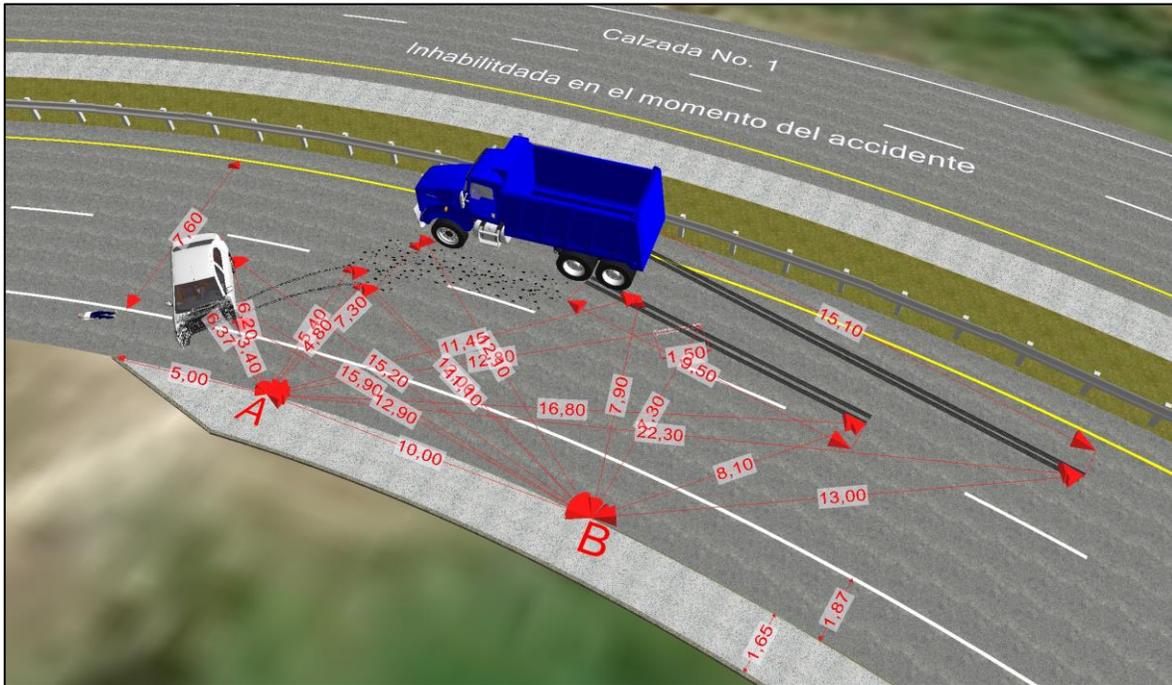
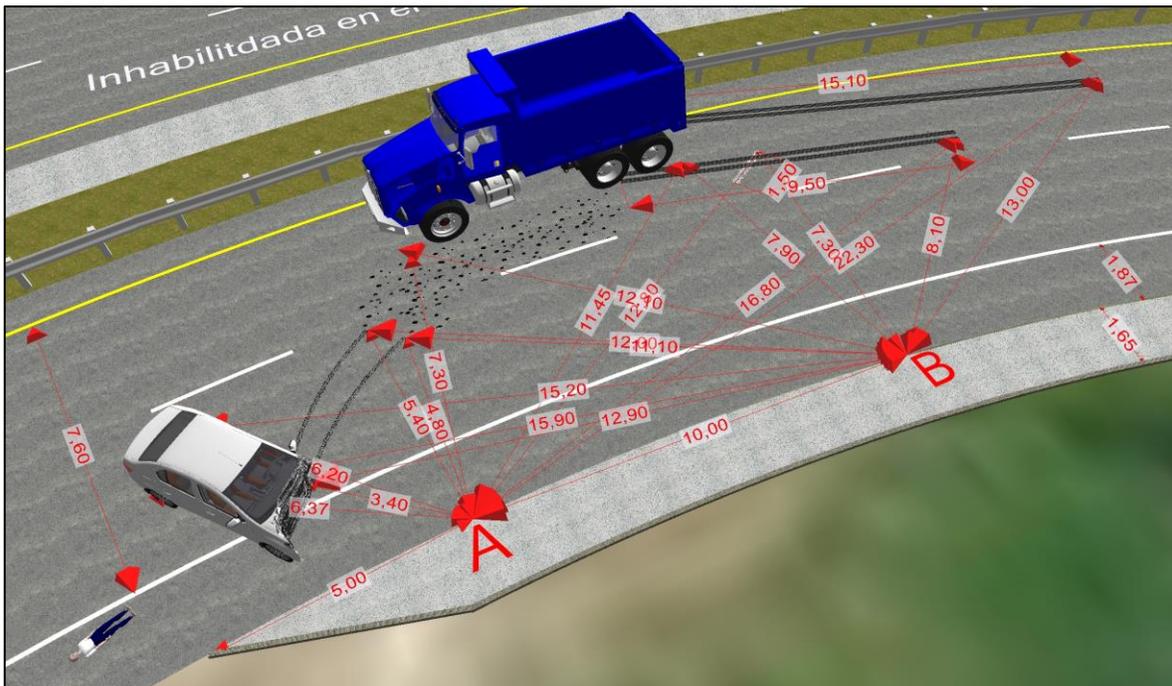
Imagen No. 14: En estas imágenes vistas en 3D se observan desde otro ángulo las evidencias diagramadas en el croquis del informe de la autoridad.

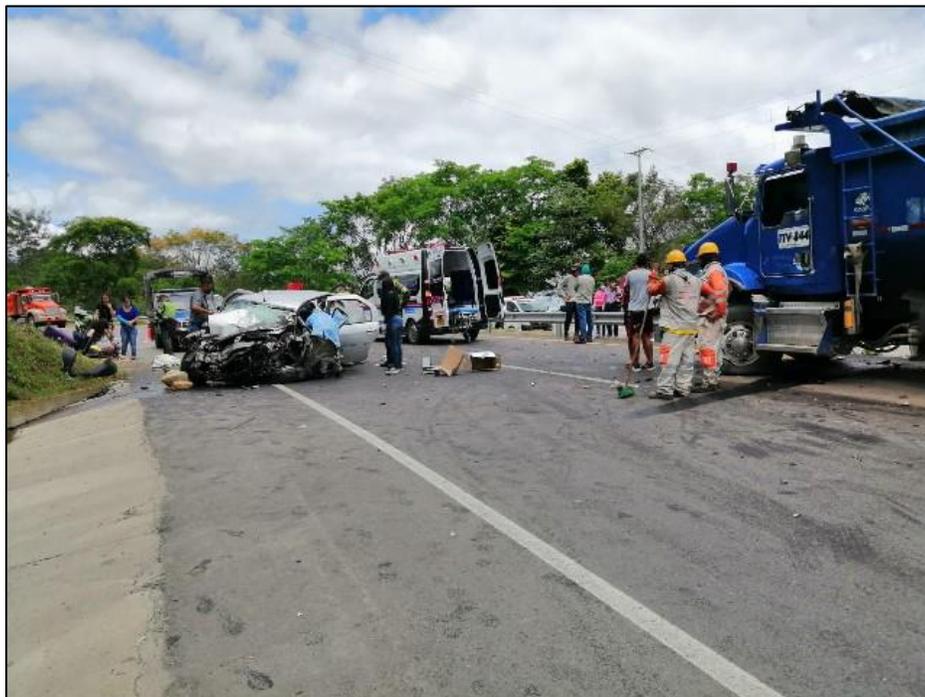
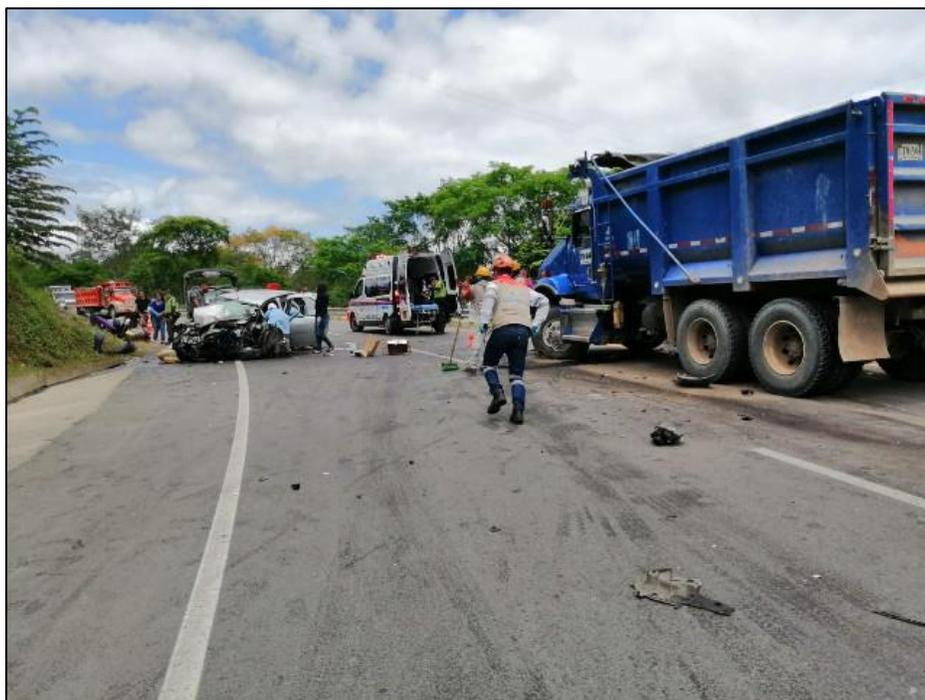
Fotografías No. 11 y 12: En estas fotografías tomadas en sentido Bucaramanga – La Fortuna se aprecia la posición final del automóvil y la volqueta.

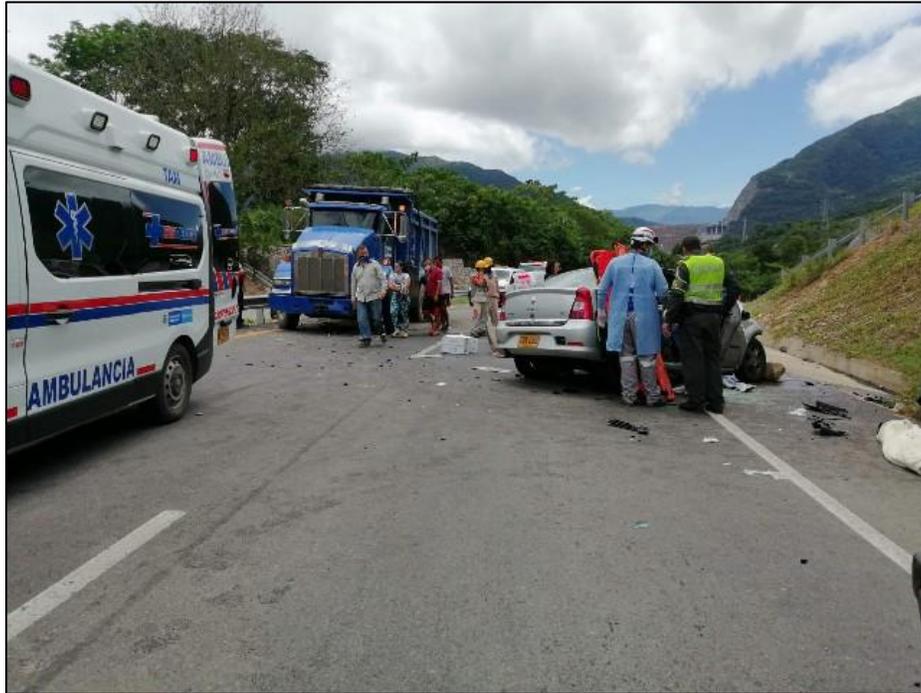
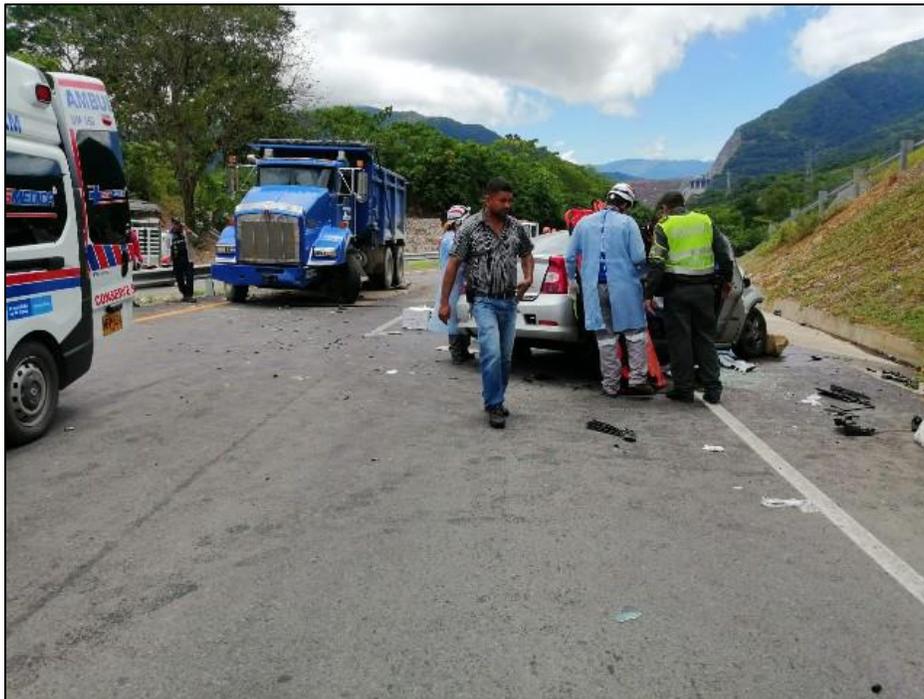
Fotografías No. 13 y 14: En estas fotografías tomadas en sentido La Fortuna – Bucaramanga se aprecia la posición final del automóvil y la volqueta.

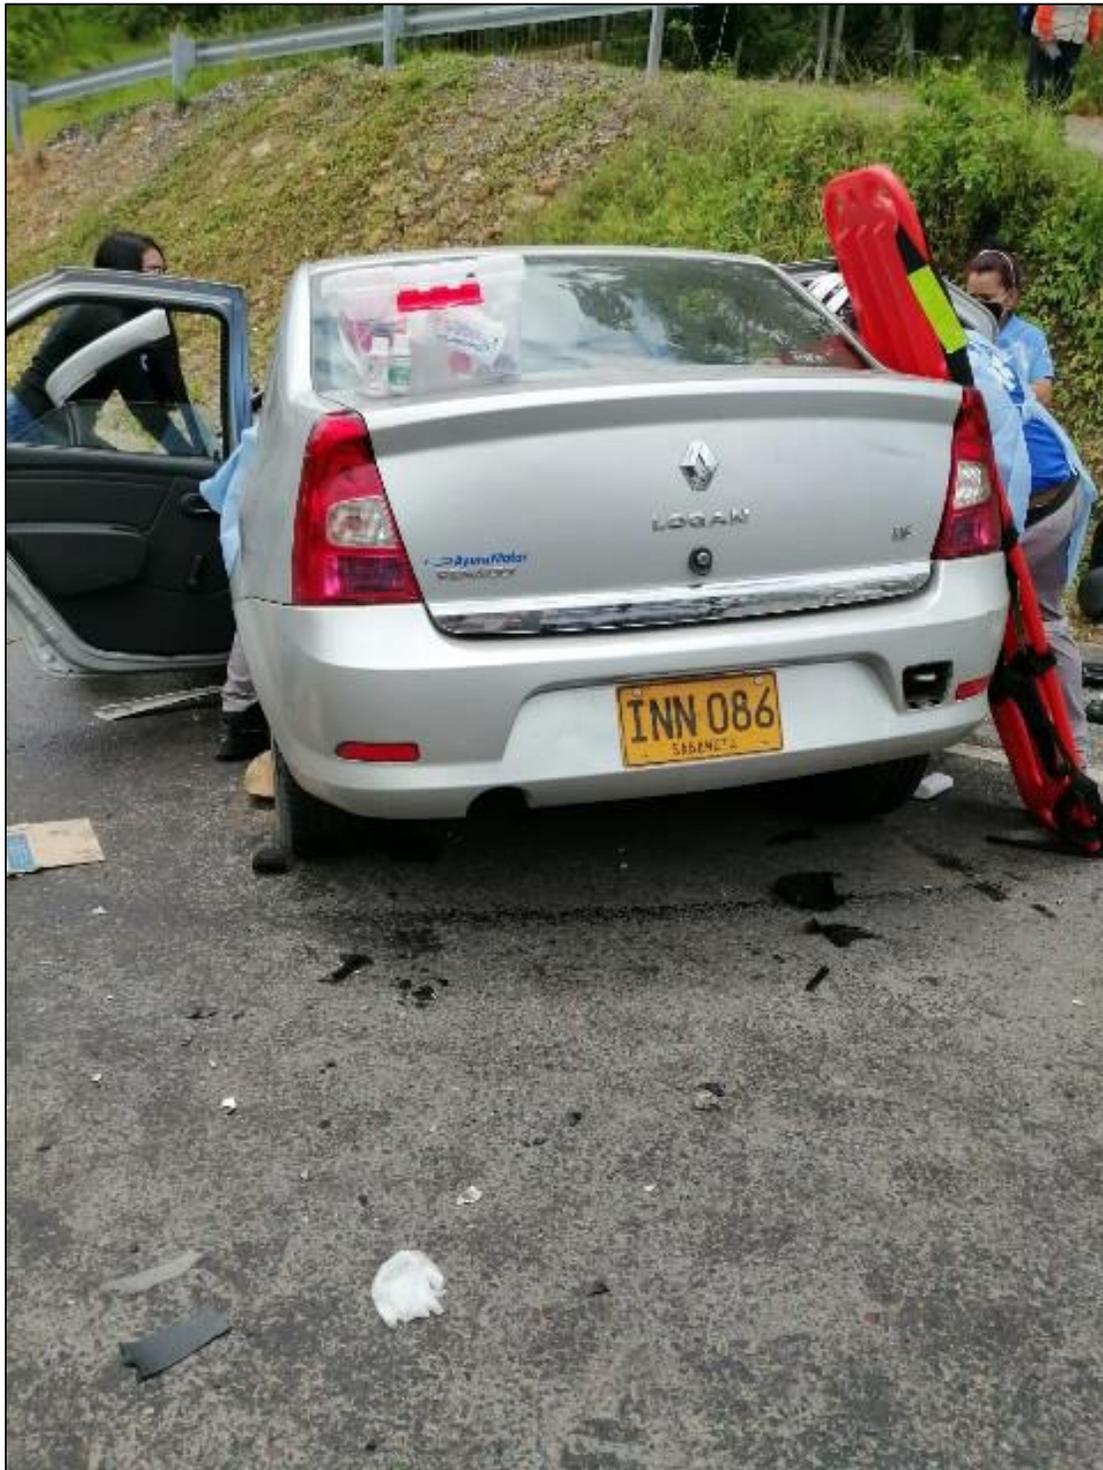
Fotografía No. 15: En esta fotografía se aprecia la posición final del automóvil.

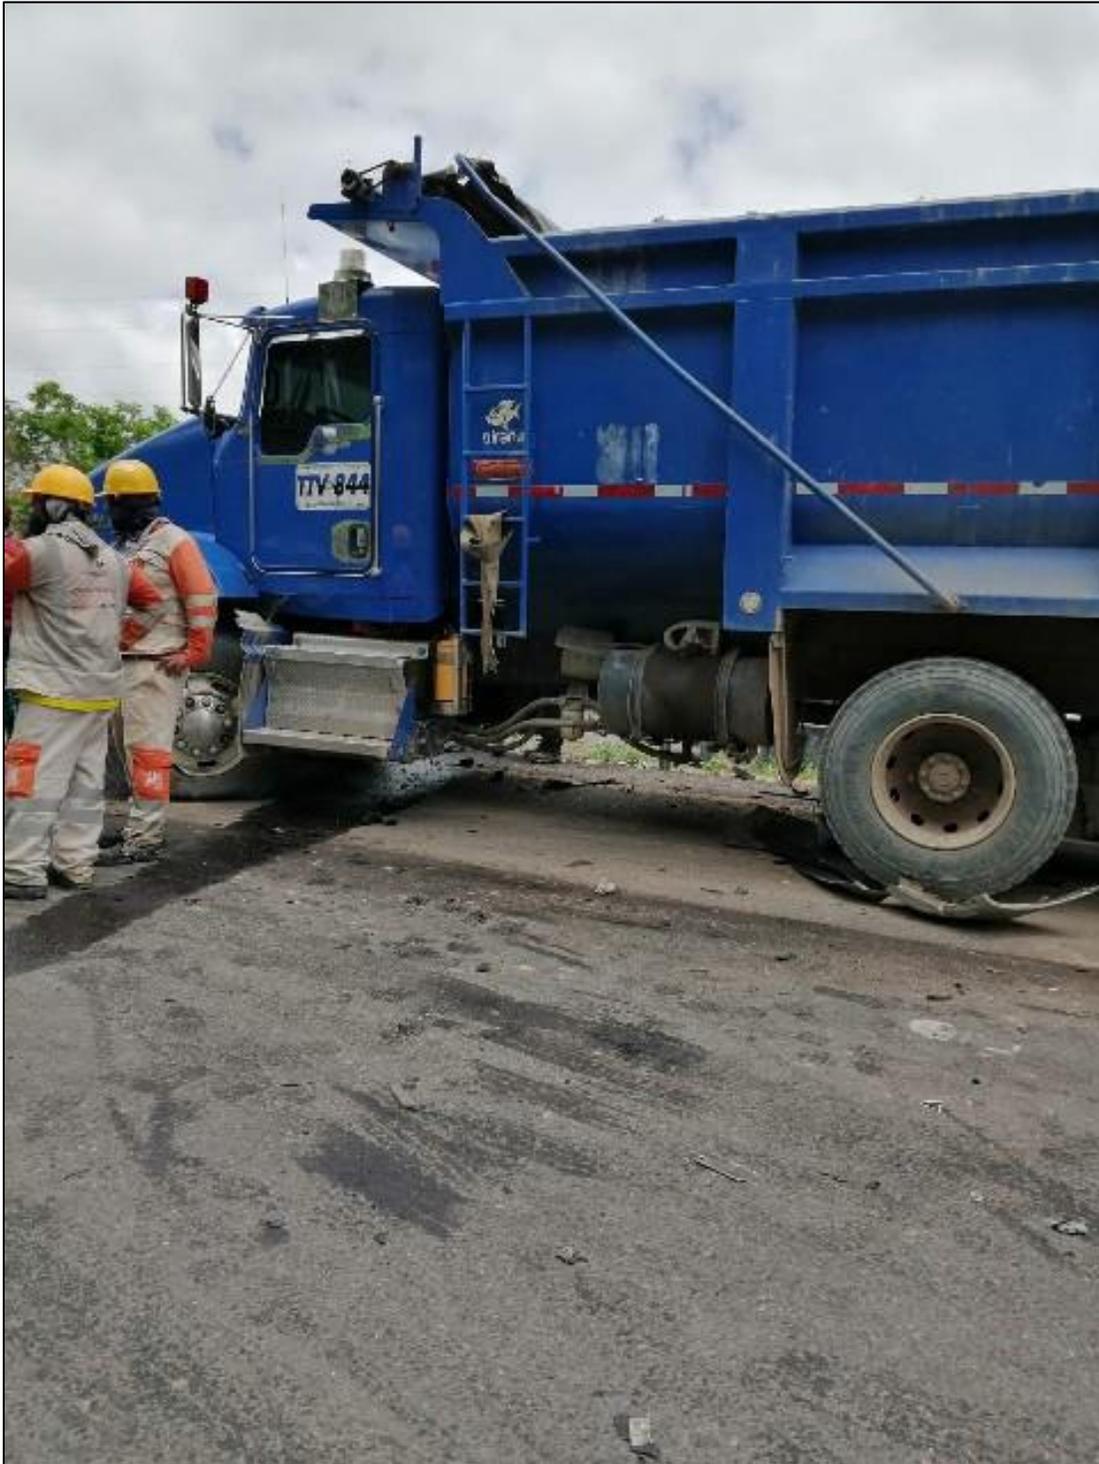
Fotografía No. 16: En esta fotografía se aprecia la posición final de la volqueta.

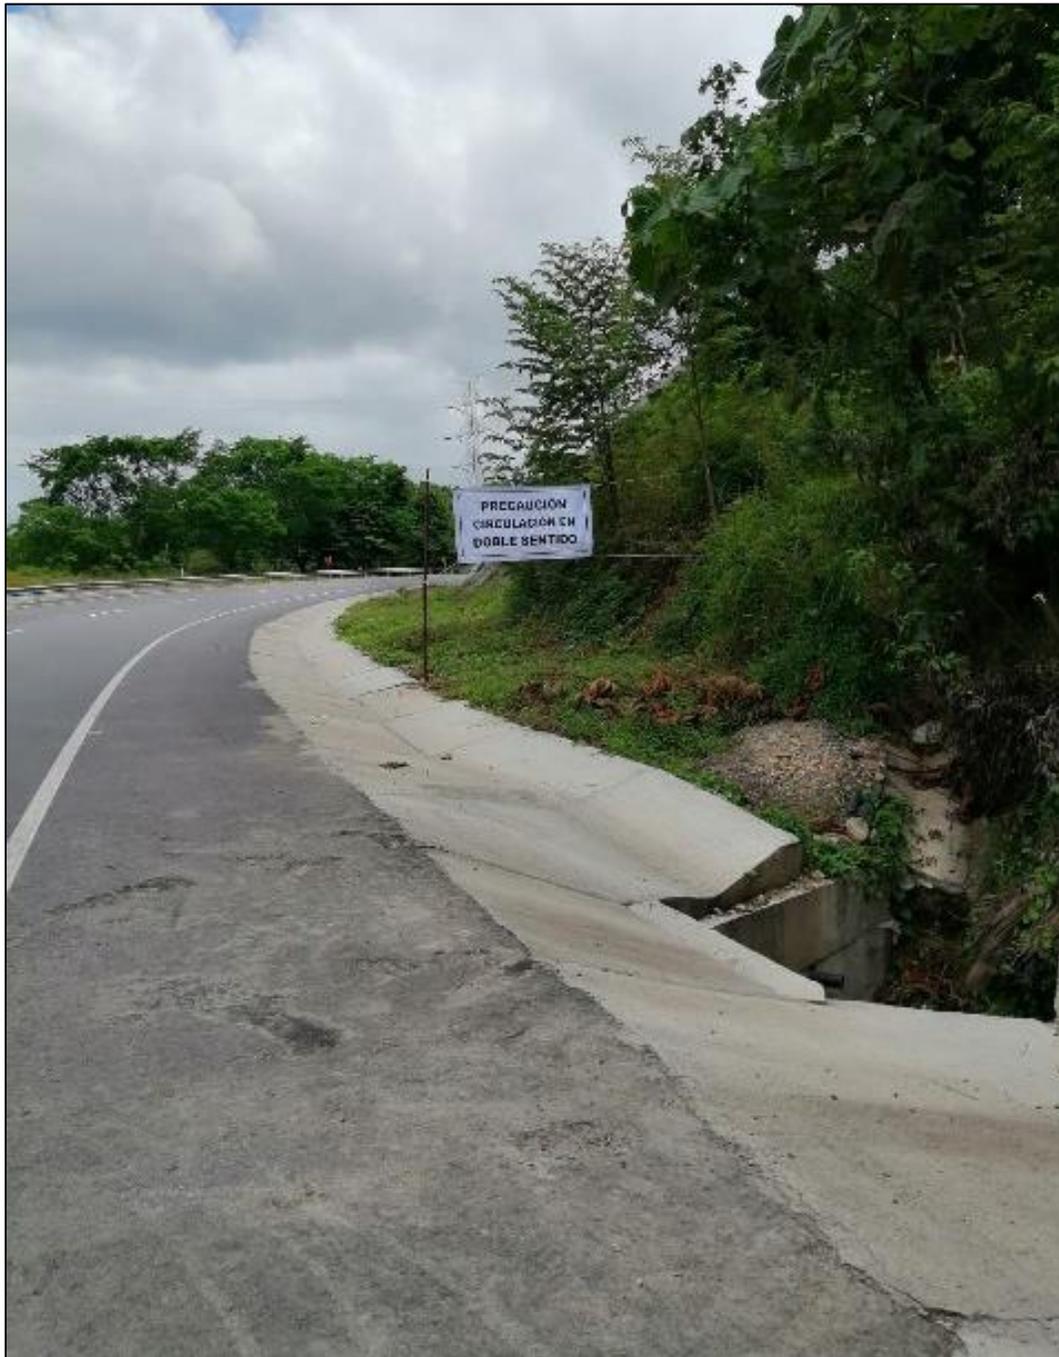
Fotografía No. 17: En esta fotografía se aprecia tomada en sentido La Fortuna – Bucaramanga, se aprecia una señal provisional “Precaución circulación en doble sentido”, ubicada aproximadamente 250 m antes del tramo del accidente.

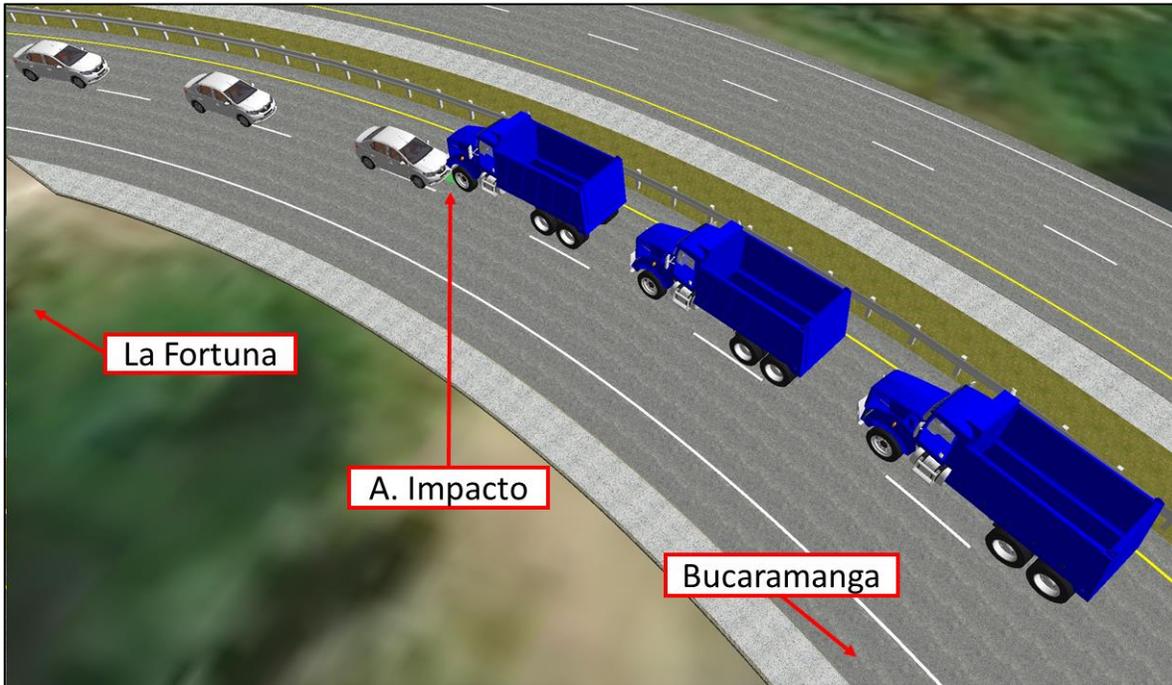
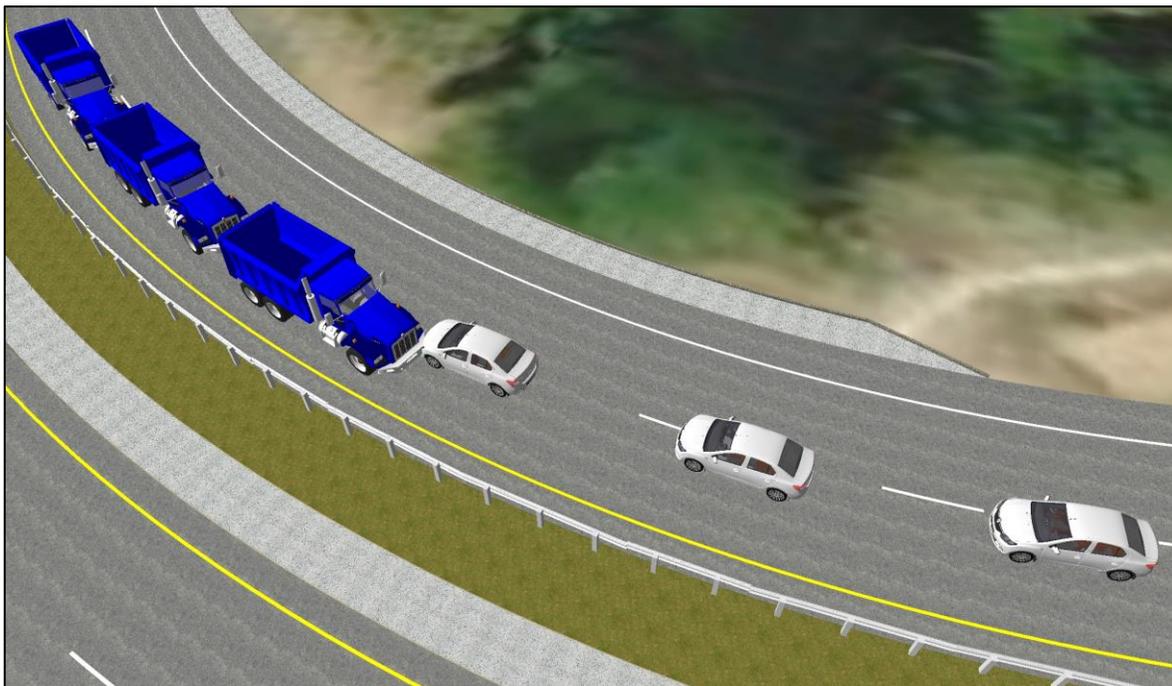
Imagen No. 24: En estas imágenes vistas en 3D se aprecia la secuencia de los vehículos antes y al momento del impacto; nótese el área de color verde donde se presentó el choque.

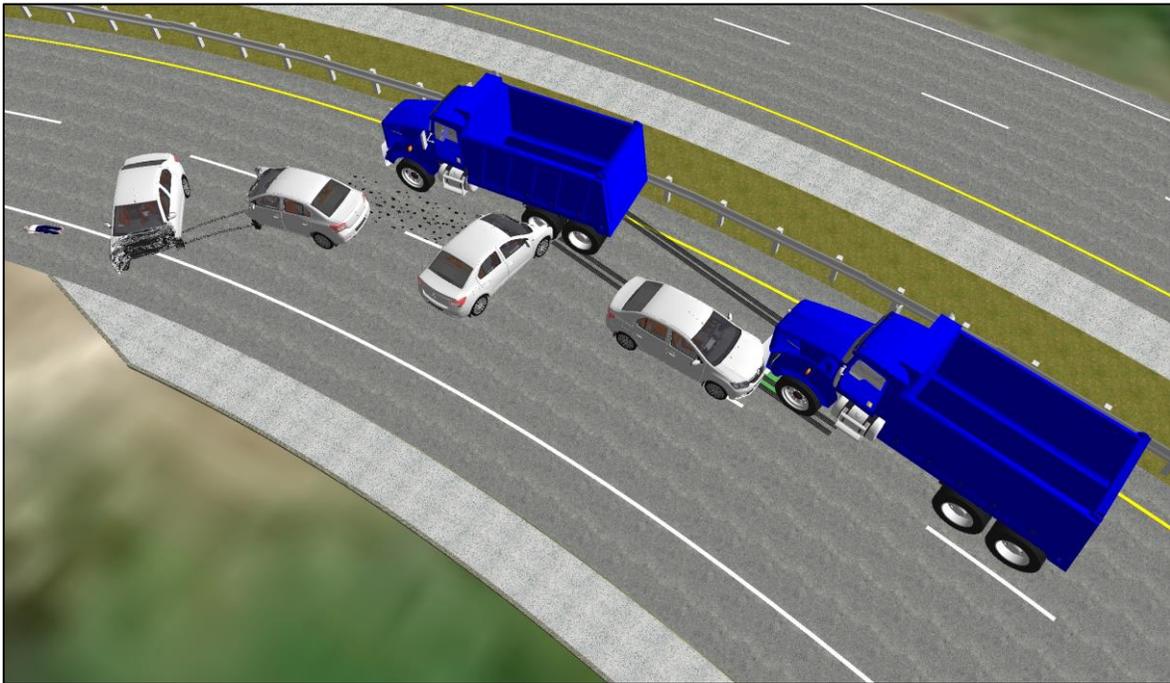
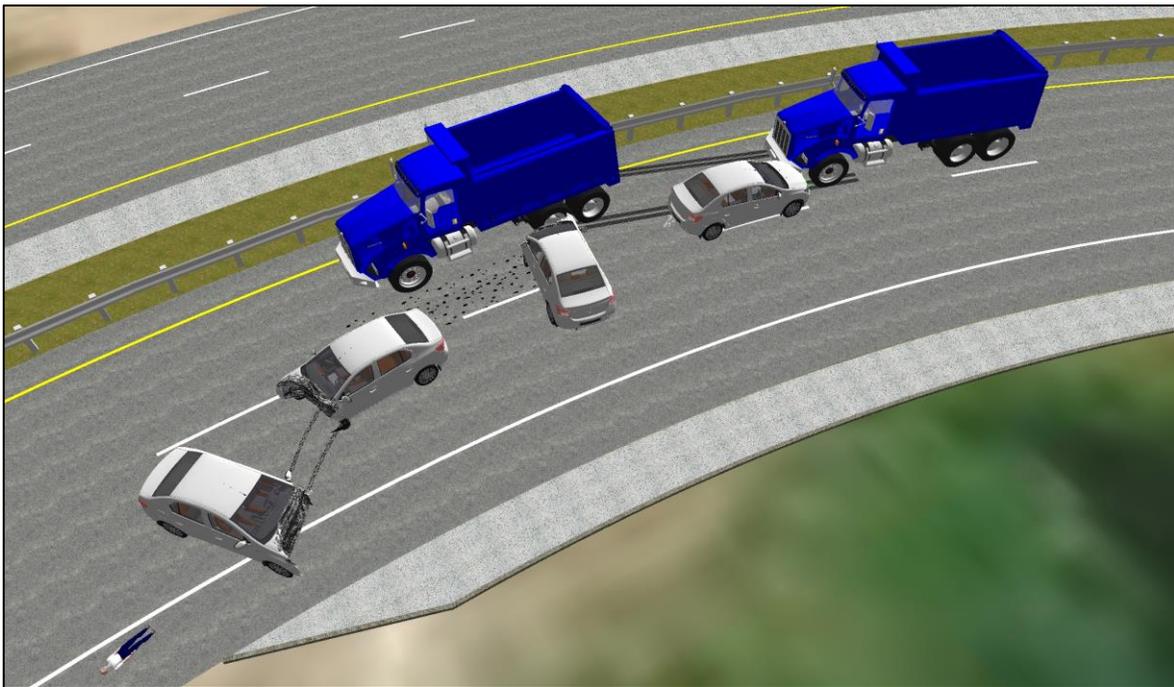
Imagen No. 25: En estas imágenes vistas en 3D se aprecia la secuencia de los vehículos al momento y después del impacto; nótese la posición final de los rodantes y las evidencias en la vía

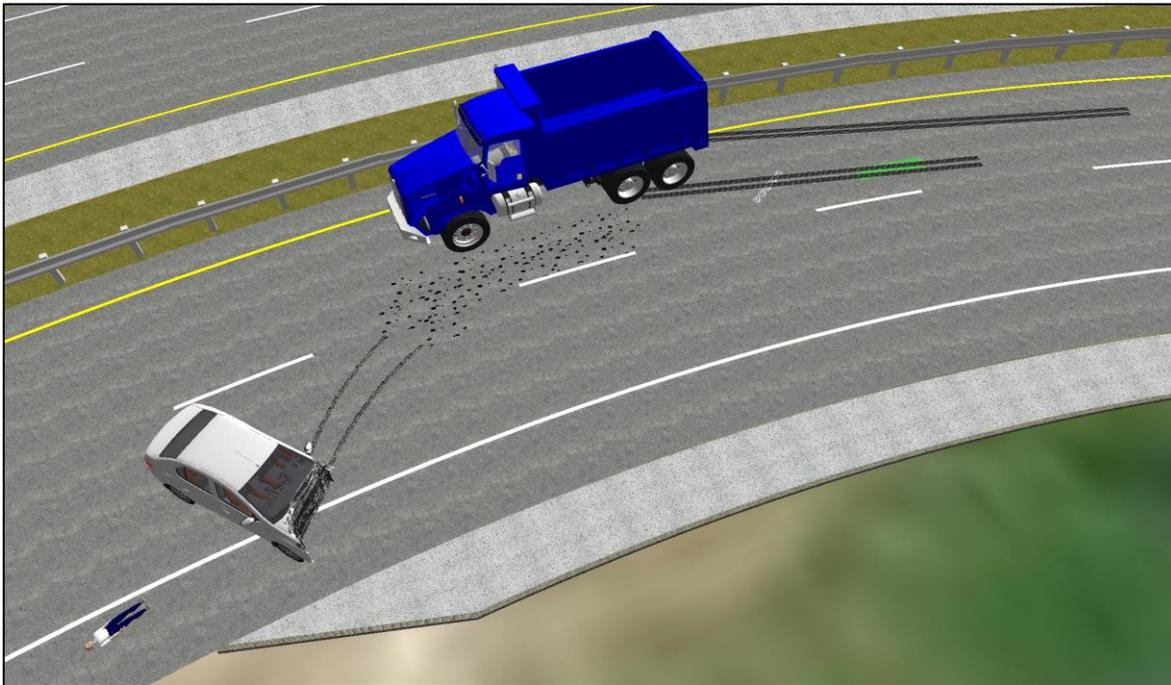
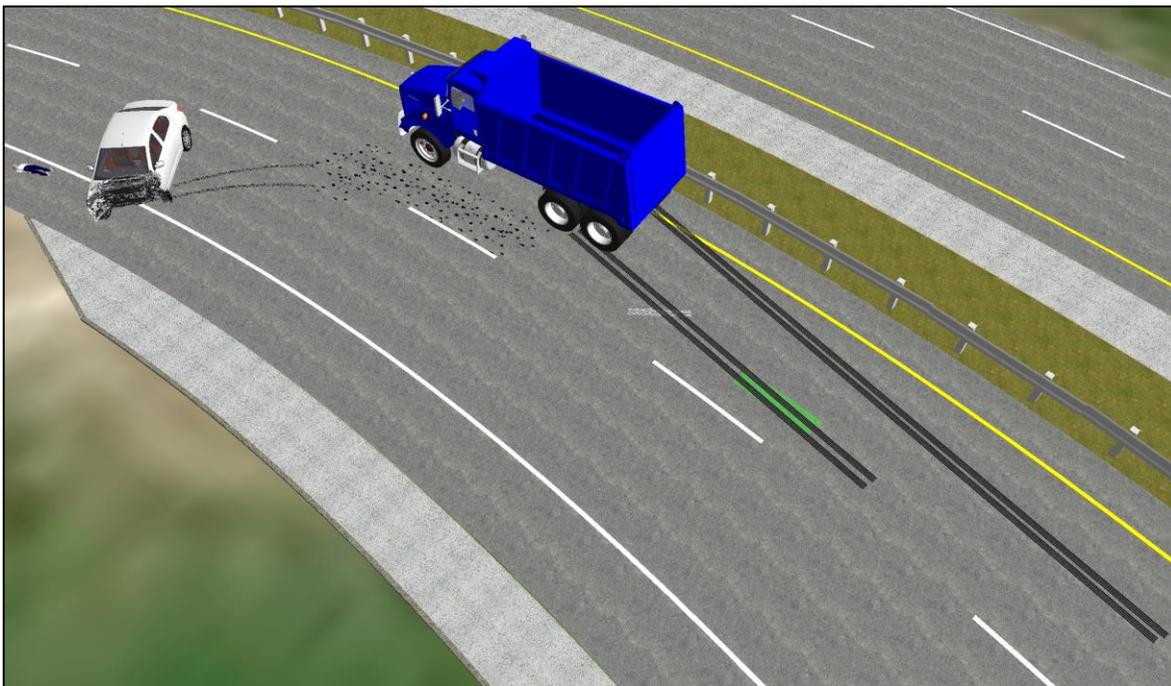
Imagen No. 26: En estas imágenes vistas en 3D se aprecia la posición final de los vehículos y las evidencias en la vía respecto del área de impacto.

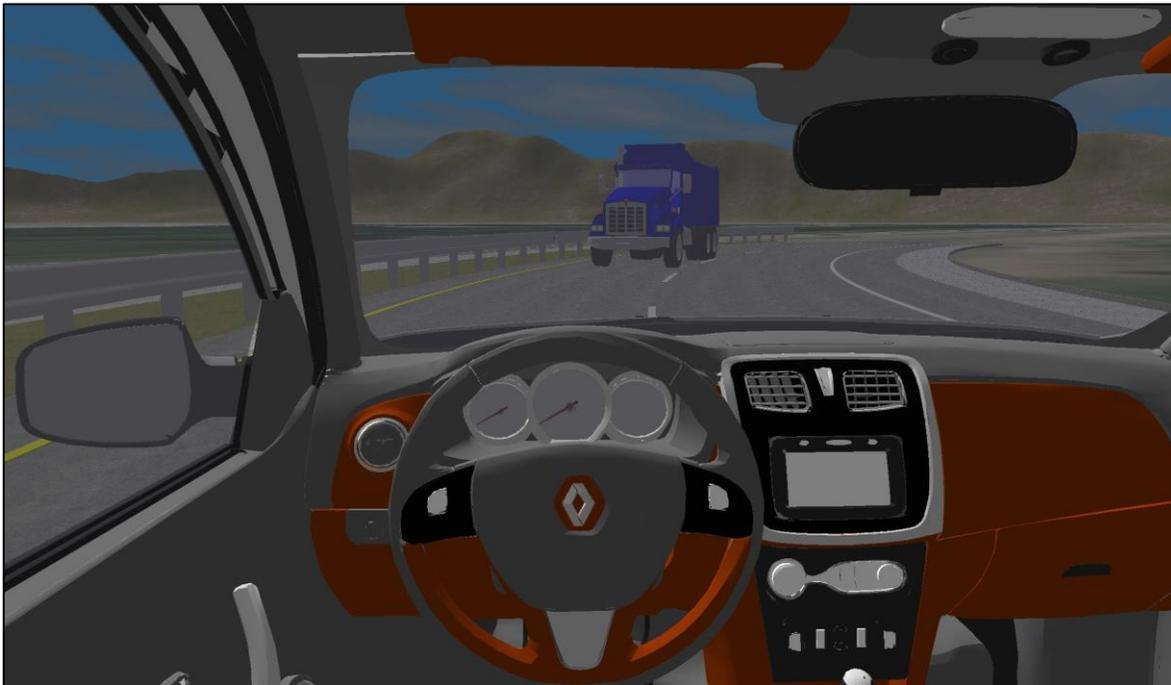
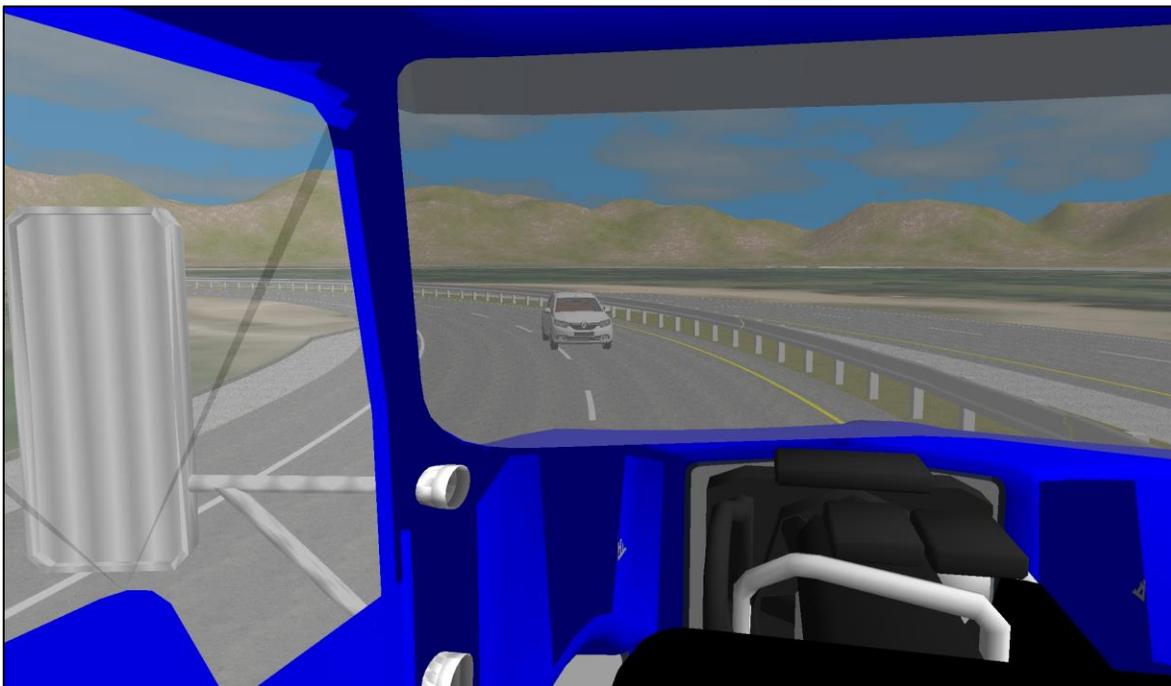
Imagen No. 27: En estas imágenes se aprecia la posible visual que tenían los conductores involucrados antes de la colisión.
