DP2023-78

Noviembre 23 de 2023.

Accidente investigado con Número Único de Noticia Criminal 528356000538202395178, accidente de tránsito clase choque, gravedad con personas lesionadas y fallecidas, hechos registrados el día 1 de mayo de 2022 a las 07:30 horas aproximadamente, en la ruta 10 tramo 01, kilómetro 2 + 810 metros, municipio de San Andrés de Tumaco (Nariño), sentido oriente a occidente, coordenadas geográficas $1^{\circ}49'6,25''N$ $78^{\circ}45'14,09''W$.

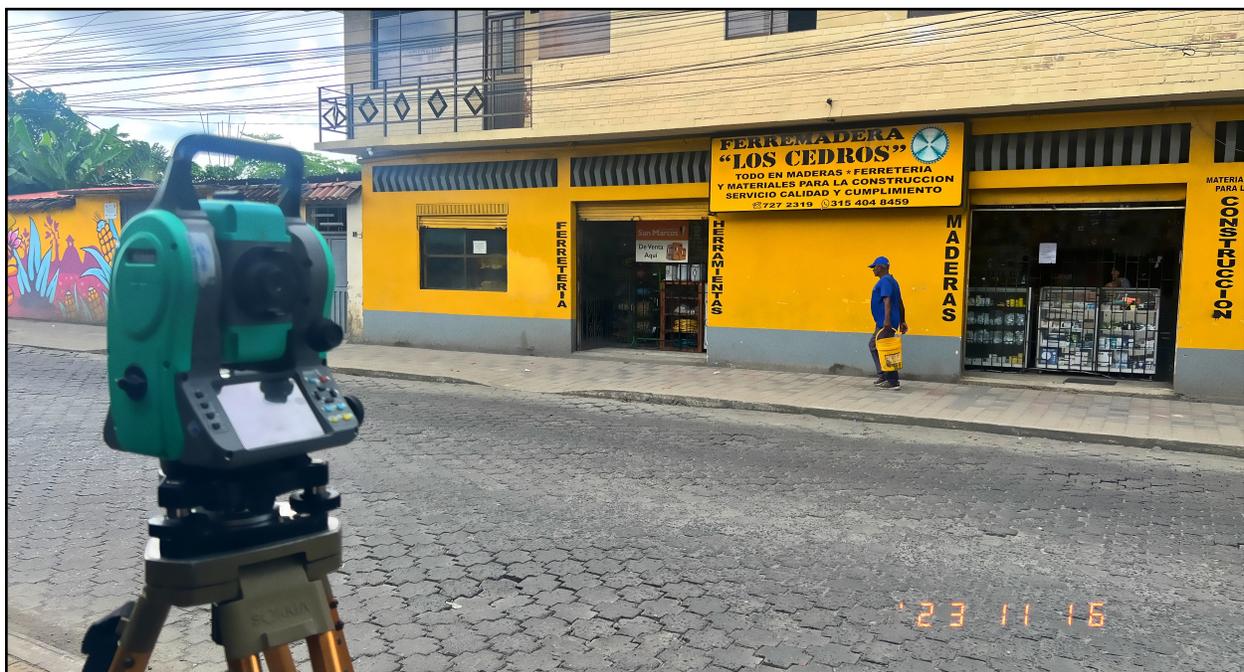
Imagen 1. Fotografía panorámica del lugar de los hechos, tomada durante la inspección (2023).

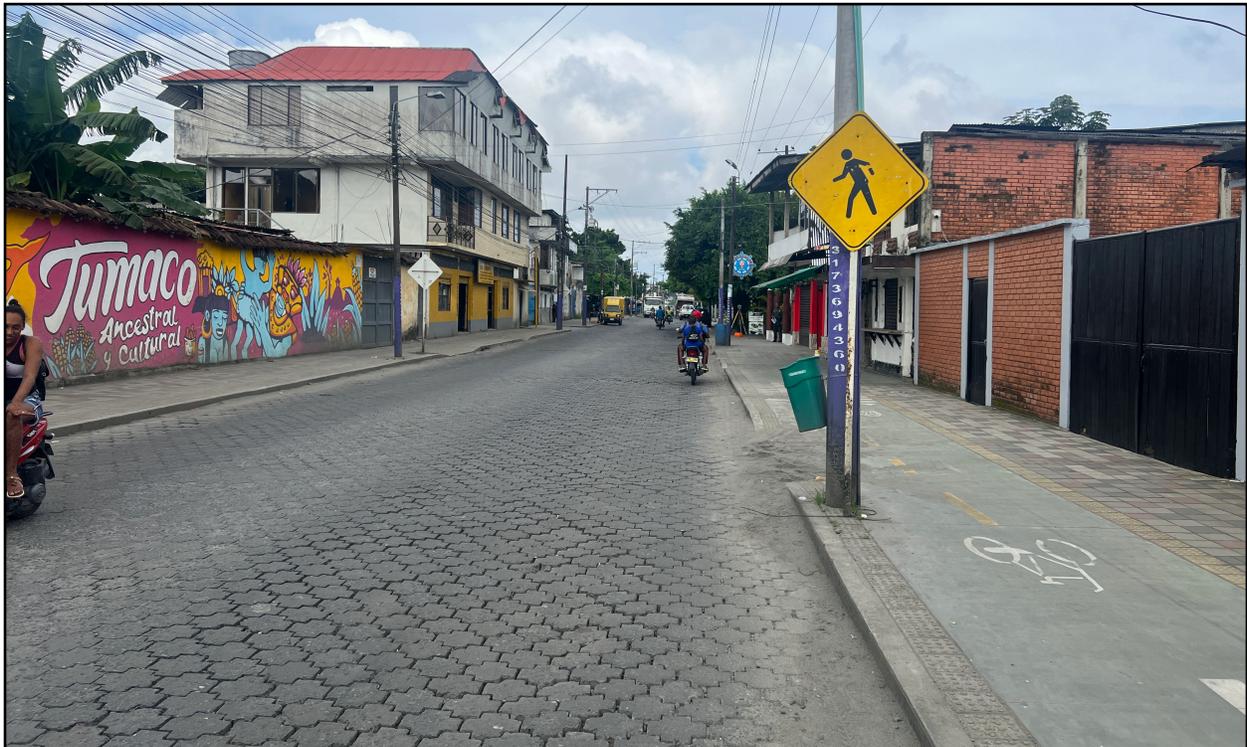
Imagen 5. Fotografía panorámica de la ruta 10 tramo 01, kilómetro 2 + 758 metros, a una distancia de 25 metros aproximadamente del área estimada de impacto, vía por donde viajaban los vehículos (1) campero y 2) motocicleta Hero, (se observa estado de la vía fabricada en adoquín, a la derecha cicloruta y señal SP - 46 (paso peatonal). (Tomada durante la inspección 2023).

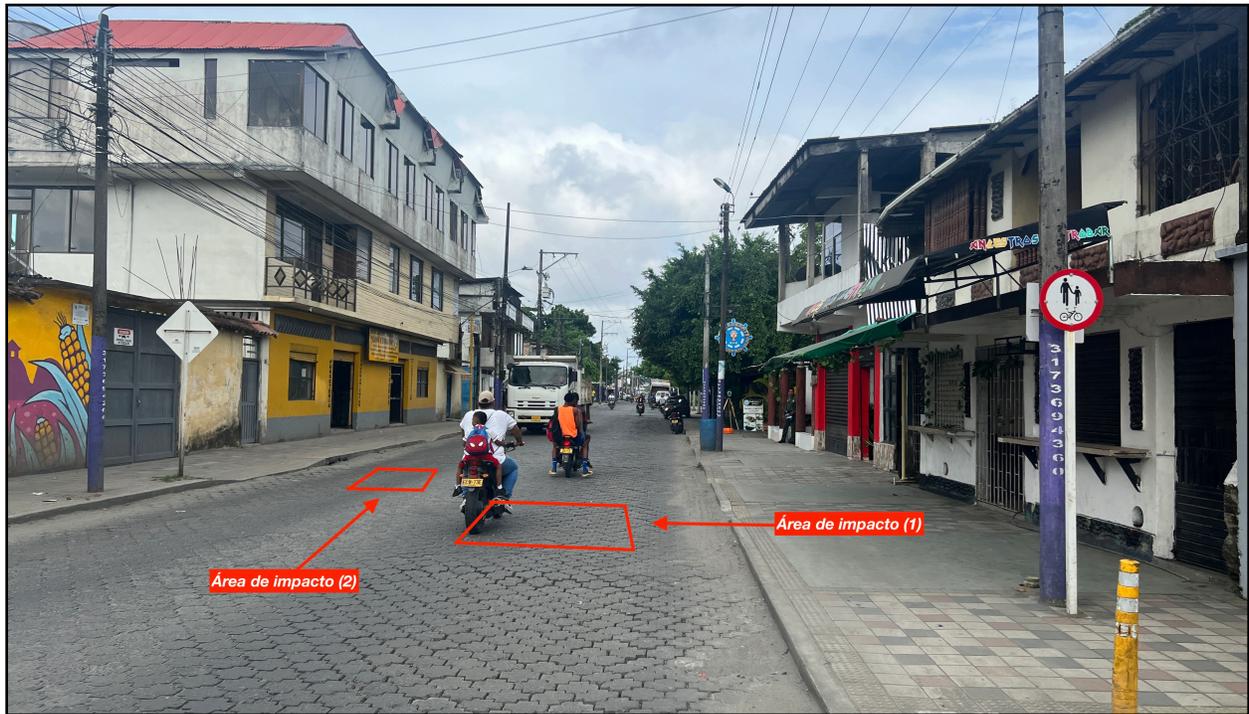
Imagen 6. Fotografía panorámica de la ruta 10 tramo 01, kilómetro 2 + 777 metros, sentido de circulación de los vehículos (1) y (2); se señala el área de impacto (1) entre el V2 y la motocicleta V1 donde viajaban las víctimas mortales, área de impacto (2) entre el V2 y la motocicleta V4 donde viajaban las tres víctimas lesionadas,, se observa estado de la vía fabricada en adoquín, y señal SRC - 05 (Circulación compartida). (Tomada durante la inspección 2023).

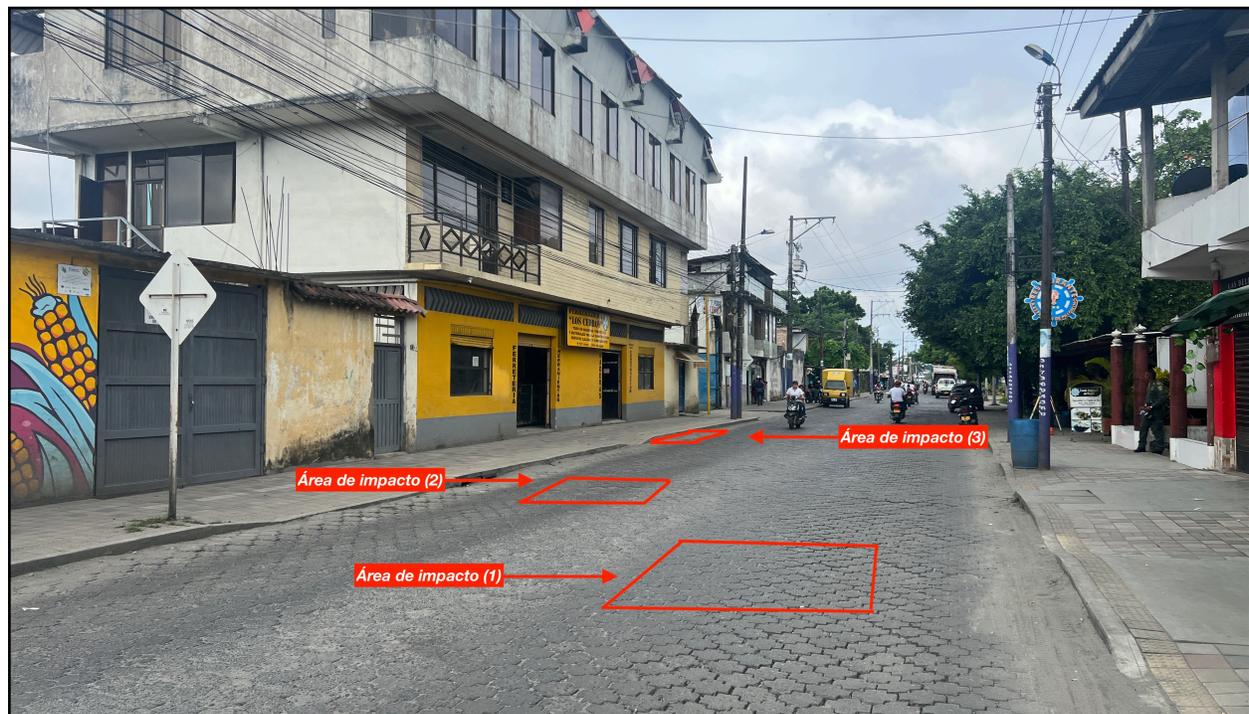
Imagen 7. Fotografía panorámica de la ruta 10 tramo 01, kilómetro 2 + 782 metros, se señalan las tres áreas de impacto, la número (1) entre el V2 y el V1, el área (2) entre el V2 y el V4 y el área (3) entre el V2 y el V3. (Tomada durante la inspección 2023).

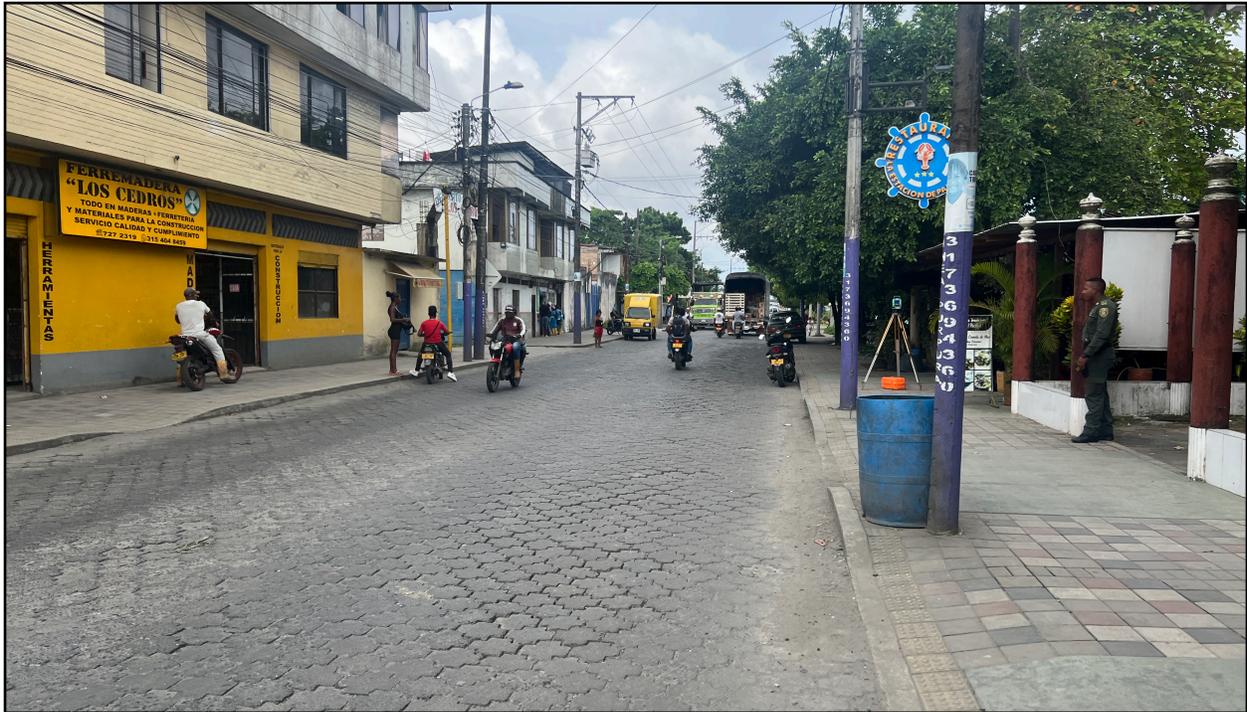
Imagen 9. Fotografía panorámica de la ruta 10 tramo 01, kilómetro 2 + 790 metros, paralela al área de impacto (2), se observa estado de la vía fabricada en adoquín, a la derecha se observa una caneca plástica junto a un poste utilitario, ésta se encuentra ubicada en la misma ubicación del día del accidente, contra la cual impactó una de las víctimas, a la izquierda se observan dos postes de utilitarios donde tiene posición final el campero. (Tomada durante la inspección 2023).

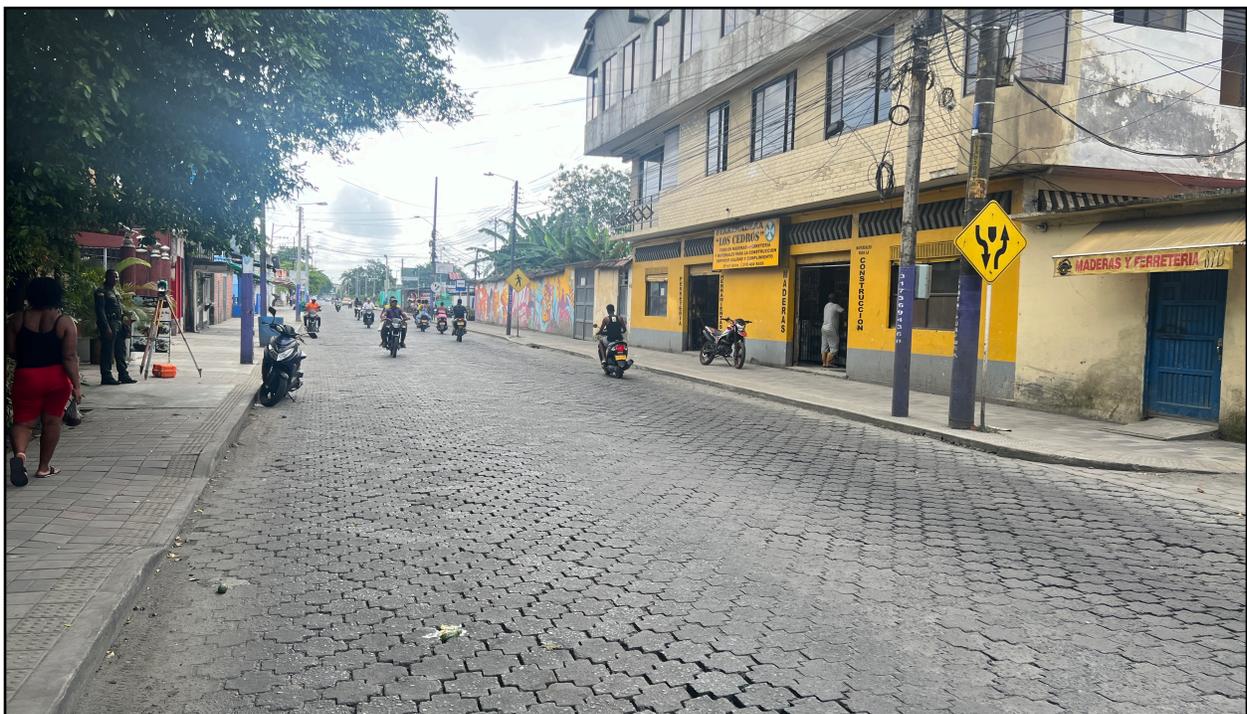
Imagen 9. Fotografía panorámica de la ruta 10 tramo 01, kilómetro 2 + 820 metros, perspectiva de los vehículos (3) y (4), se observan a la derecha los dos postes utilitarios donde tiene posición final el campero, seguidamente el local de ferretería donde impactan los cuerpos de las víctimas que viajaban en el vehículo (4) motocicleta Hero. (Tomada durante la inspección 2023).

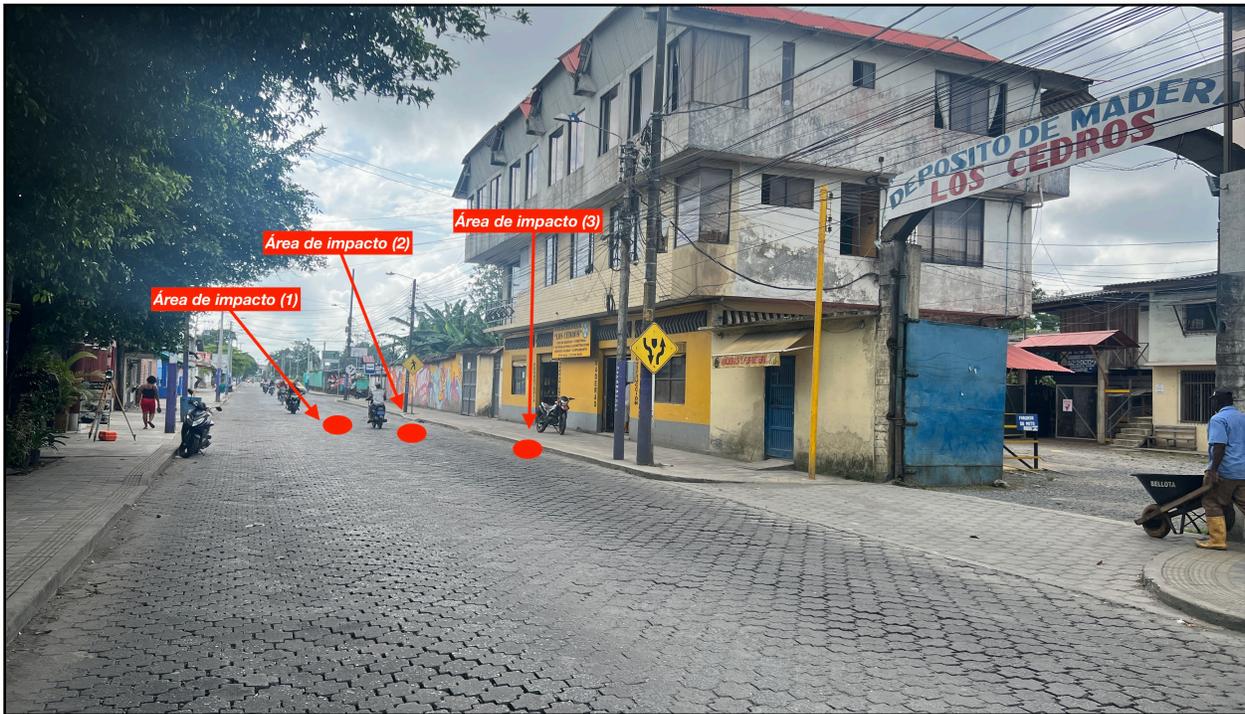
Imagen 10. Fotografía panorámica de la ruta 10 tramo 01, kilómetro 2 + 825 metros, perspectiva de los vehículos (3) y (4), se observan a la derecha los dos postes utilitarios donde tiene posición final el campero, se señalan las tres áreas de impacto. (Tomada durante la inspección 2023).

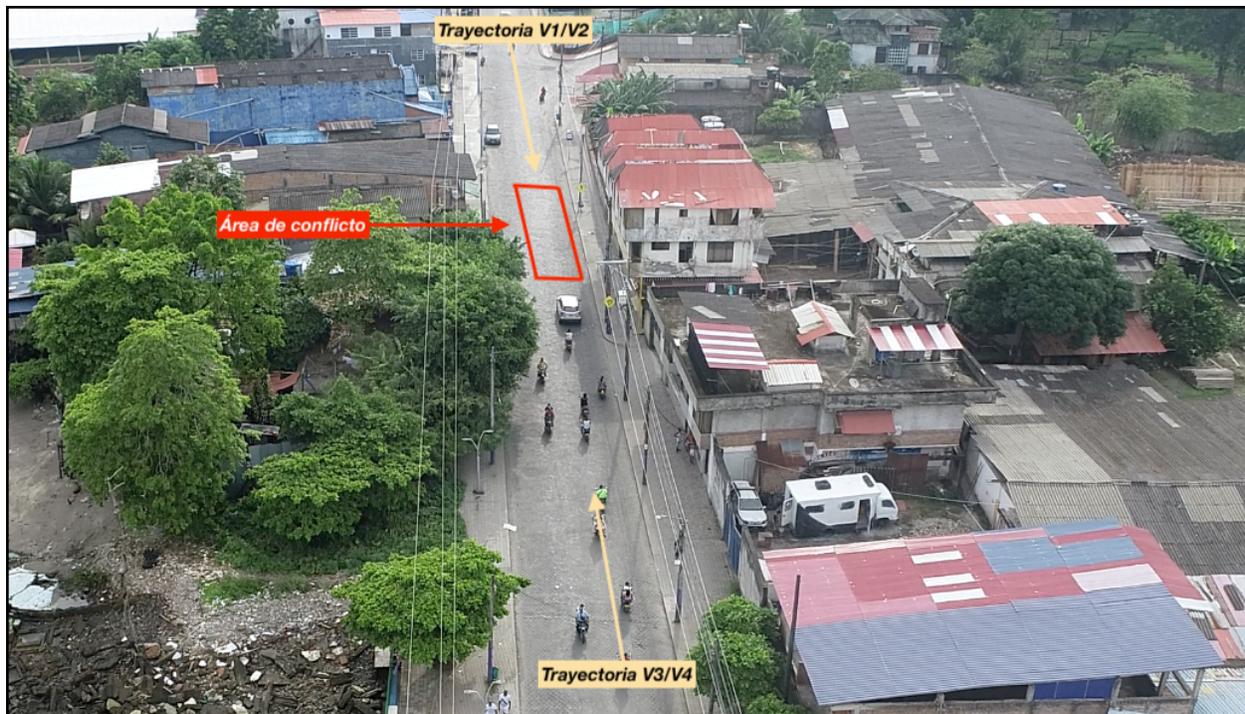
Imagen 11. Fotografía área del lugar de los hechos, se observa un tramo recto, sin señalización horizontal, sin obstáculos a la visual de los conductores los vehículos (1) y (2) viajan sentido oriente a occidente, y los vehículos (3) y (4) Occidente a oriente.. (Tomada durante la inspección 2023).

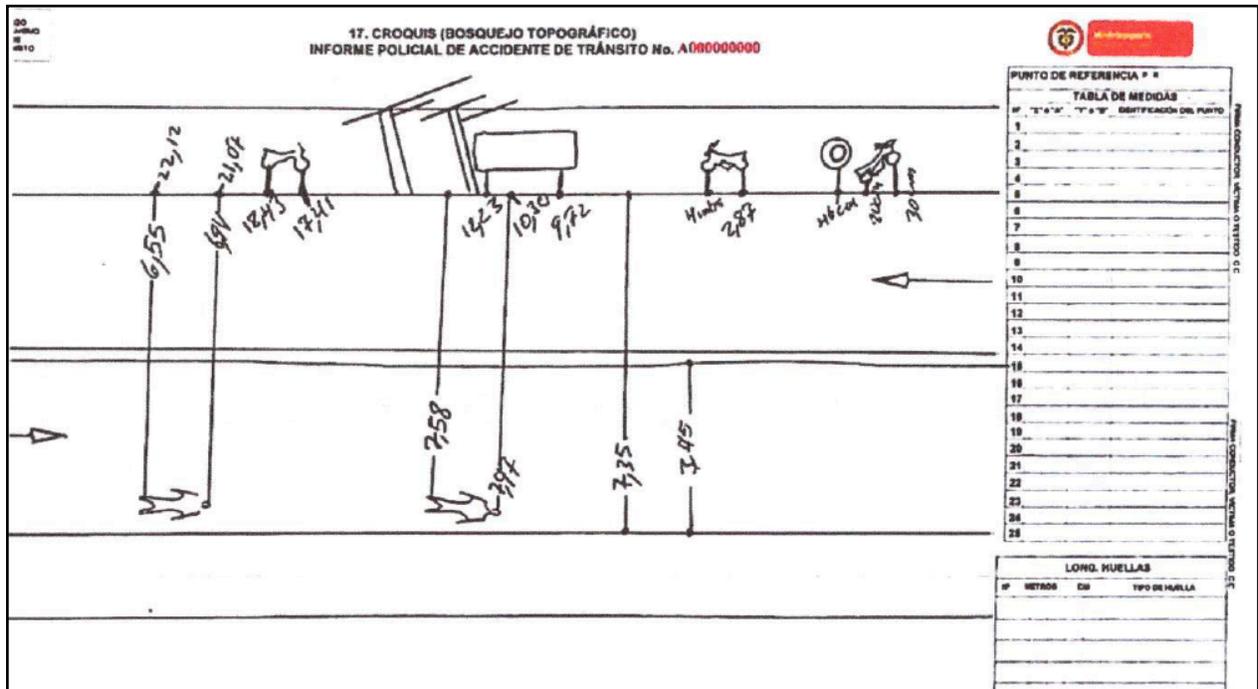
Imagen 12. Bosquejo topográfico, de fecha 1 de mayo de 2022, firmado por los señores SERGIO ARTURO RODRIGUEZ y JUAN CARLOS JACOME, Agentes de Tránsito, adscritos a la Secretaría de Movilidad del Municipio del San Andrés de Tumaco.

El documento presentado corresponde a un dibujo en vista cenital del lugar de los hechos, se observa un desconocimiento total por parte de los funcionarios acerca de los estándares establecidos en la resolución 0011268 de 2012, no se registra ni se observa un punto de referencia; se infiere que se trata de los dos postes utilitarios donde tuvo posición final el campero, pero al hacer la reconstrucción de estas mediciones, no se logra la localización de ninguno de los elementos materia de prueba dispersos en el lugar de los hechos, ya que la mediciones no pueden ser fijadas a ningún punto de referencia.

Por otra parte, los agentes de tránsito no registran en las observaciones del Informe que el diagrama presentado NO corresponde con las posiciones finales reales de las motocicletas, especialmente la (1) y la (3), las cuales se observan sobre la acera, pero en la realidad su posición final fue en el centro de la calzada.

En ese orden de ideas, la labor de policía judicial ejecutada por el personal de agentes de tránsito no tiene utilidad alguna para realizar la reconstrucción del lugar de los hechos, lo que hace necesario realizar la observación y análisis de los archivos de video y fotografías aportados para identificar elementos y puntos de referencia que permitan determinar las posiciones finales de los vehículo y víctimas.

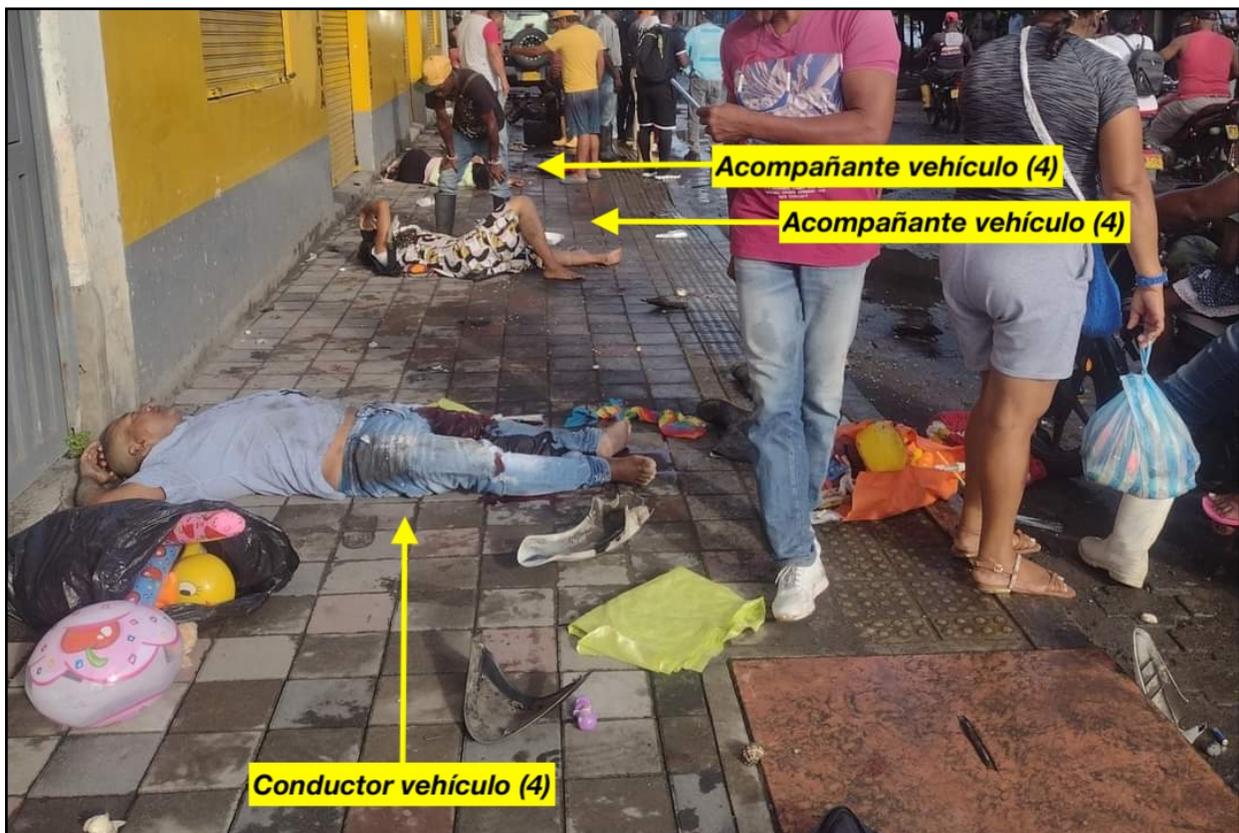
Imagen 13. Fotografía general del lugar de los hechos, se observa la acera costado sur de la vía, frente al local de razón social "Ferremadera Lo Cerros", se observa la posición final del conductor del vehículo (4) en el lindero del local, seguidamente una de las acompañantes de este vehículo en la bajo la ventana del local y la segunda acompañante en el vértice occidental de la puerta del mismo local.

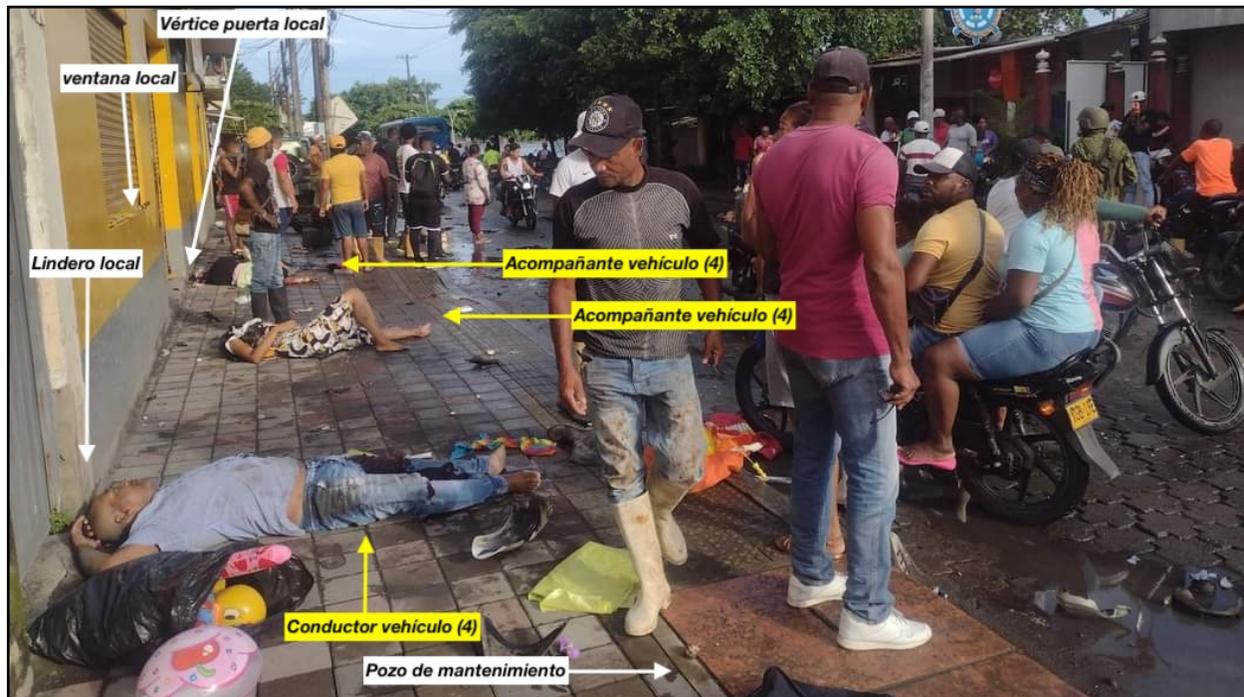
Imagen 14. Fotografía general del lugar de los hechos, se observa la acera costado sur de la vía, frente al local de razón social “Ferremadera Lo Cerros”, se observa la posición final del conductor del vehículo (4) en el lindero del local, seguidamente una de las acompañantes de este vehículo en la bajo la ventana del local y la segunda acompañante en el vértice occidental de la puerta del mismo local.

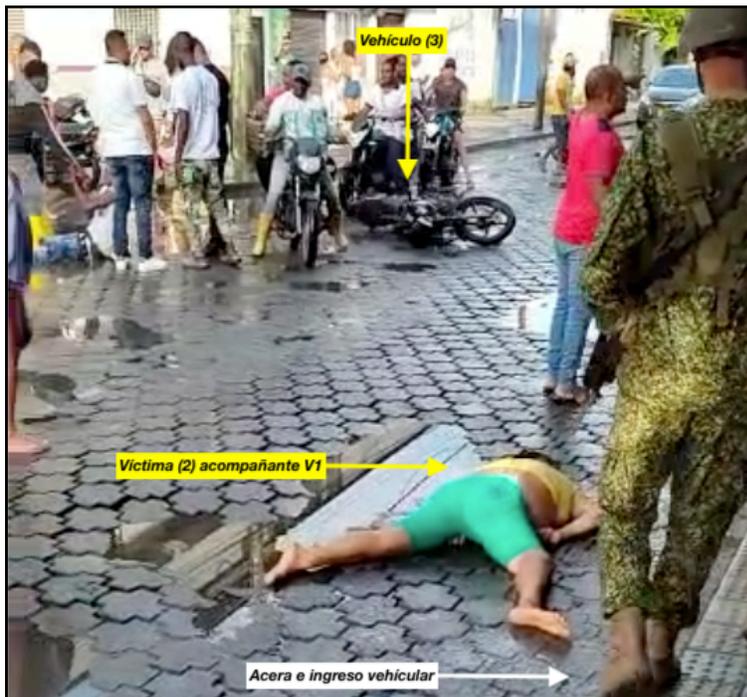
Imagen 15. Fotograma extraído de archivo de video, se observa el vehículo (3) motocicleta Hero color negro - gris, sin más datos, en volcamiento lateral derecho, parte frontal hacia el norte, parte posterior hacia el sur, aproximadamente en el centro de la calzada, igualmente el cuerpo sin vida de la acompañante del vehículo (1) en posición decúbito abdominal en el primer tercio del carril de circulación, a la altura de la finalización de un segmento de la acera donde se observa una modificación en ésta para ingreso vehicular, elemento que será utilizado como referencia.

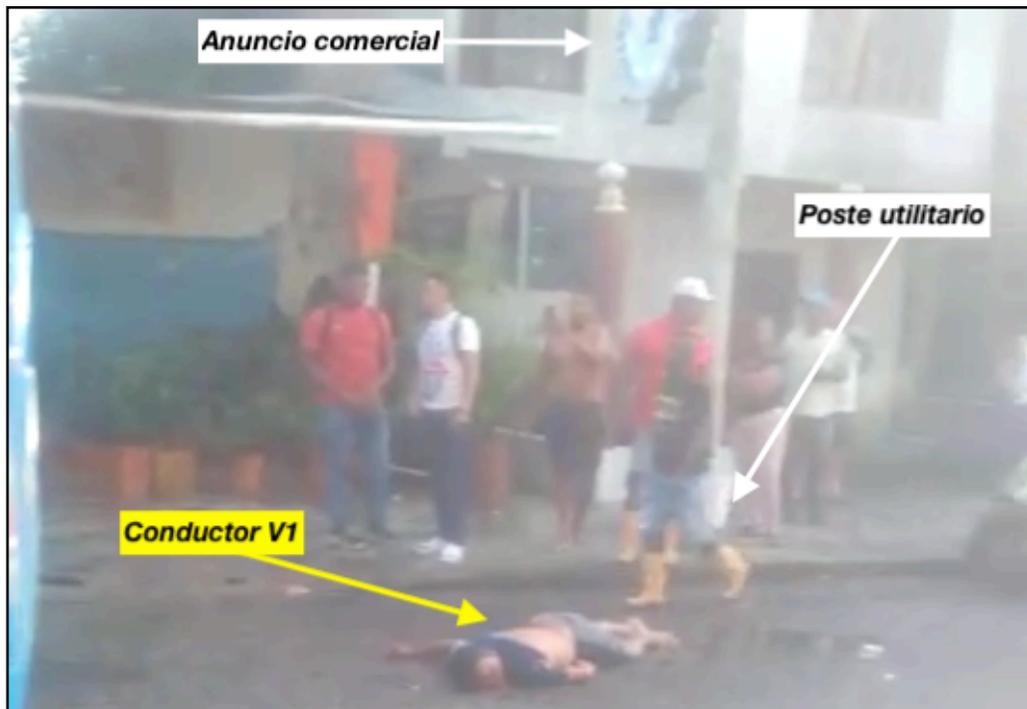
Imagen 19. Fotograma extraído de archivo de video, se observa el cuerpo sin vida del conductor del vehículo (1) motocicleta Hero negro azul, en posición decúbito abdominal en el segundo tercio del carril de circulación hacia el occidente, se toma como referencia el poste utilitario donde se encuentra instalado el anuncio del local comercial.

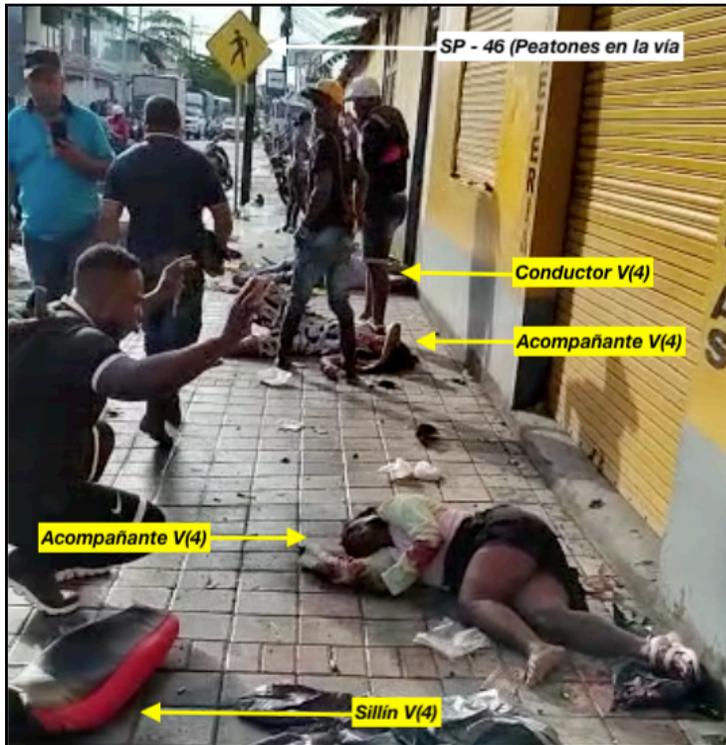
Imagen 20. Fotograma extraído de archivo de video, perspectiva occidente a oriente, acera costado sur, se observa un sillín de motocicleta, y las posiciones finales de las tres personas que iban a bordo de la motocicleta (4) Suzuki Hayate color negro, ninguno de estos elementos, ni las zonas de fragmentos, múltiples en esta escena se fijaron por parte de la autoridad de tránsito.

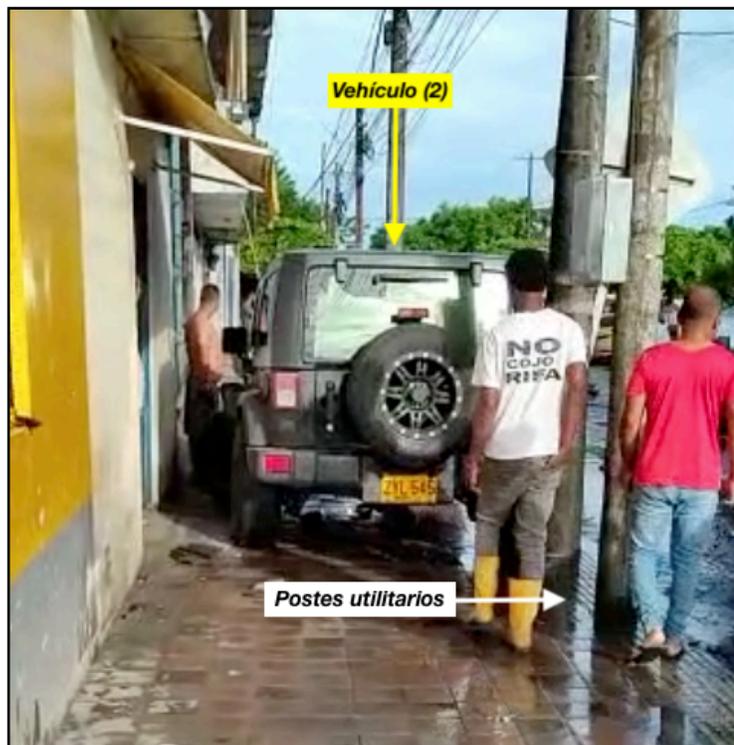
Imagen 21. Fotograma extraído de archivo de video, perspectiva oriente a occidente, se observa el vehículo (2) campero en posición final sobre la acera, entre un muro de construcción y los dos postes utilitarios.

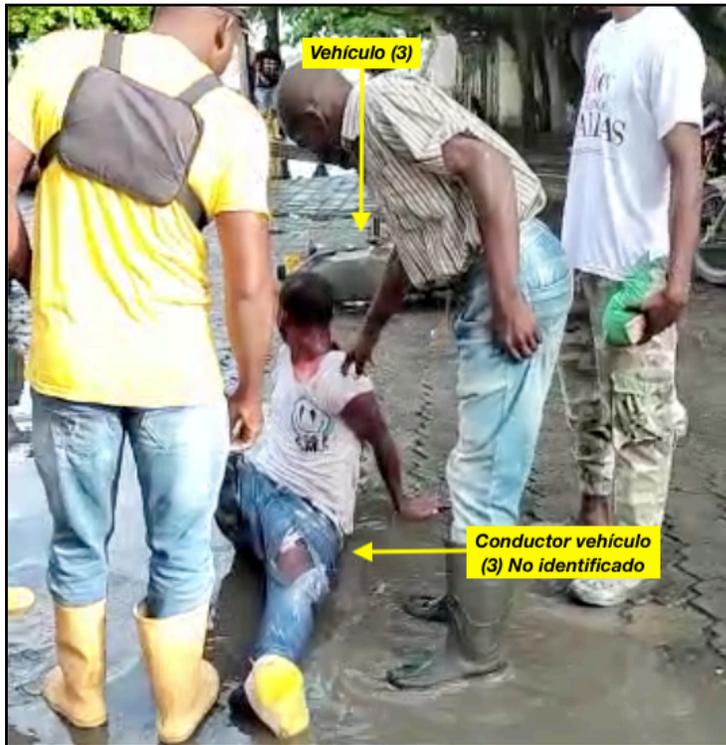
Imagen 22. Fotograma extraído de archivo de video, se puede observar el conductor del vehículo (3) motocicleta Hero color negro gris; el cual no fue ni registrado ni identificado por parte del personal de agentes de tránsito que procesaron el lugar de los hechos, descuidando lo dispuesto en la Resolución 0011268 de 2012; cuyo completo diligenciamiento en este caso no era imposible; al fondo en volcamiento lateral derecho se observa la motocicleta V(3).

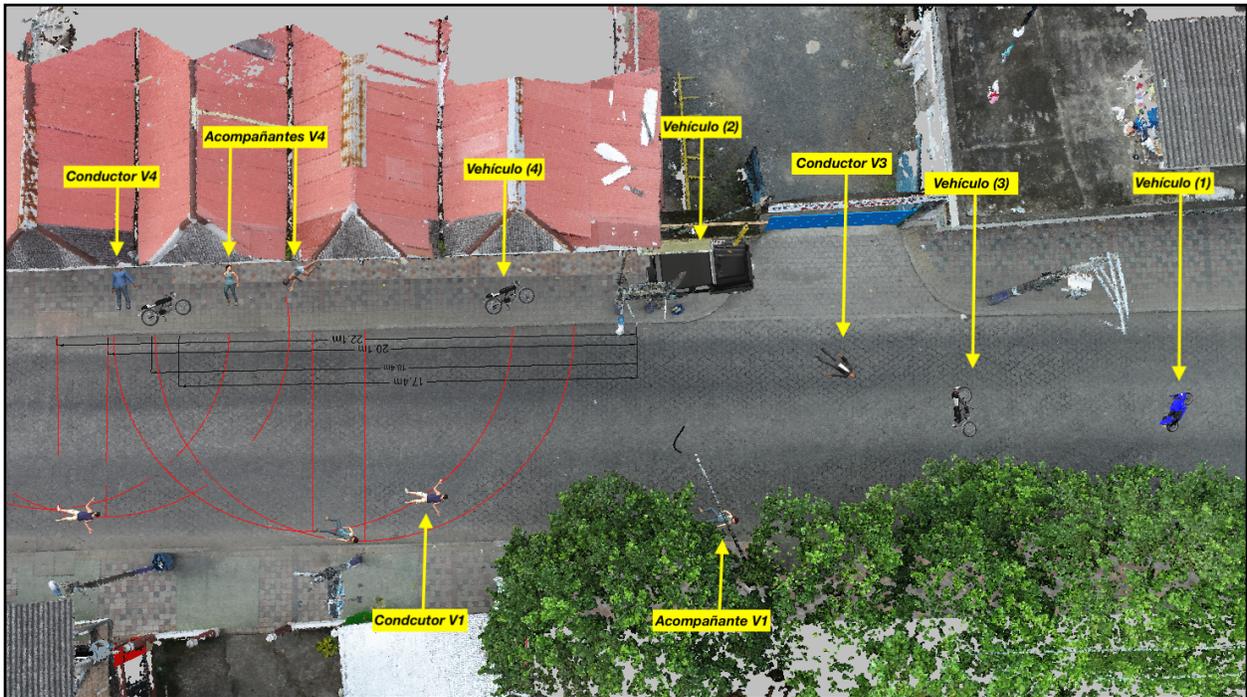
Imagen 25. Reconstrucción virtual de los elementos materia de prueba de acuerdo con el material fotográfico y de video en correlación con la fijación elaborada por los agentes de tránsito, no se observa coincidencia entre las mediciones y la posición final real de los elementos materia de prueba.

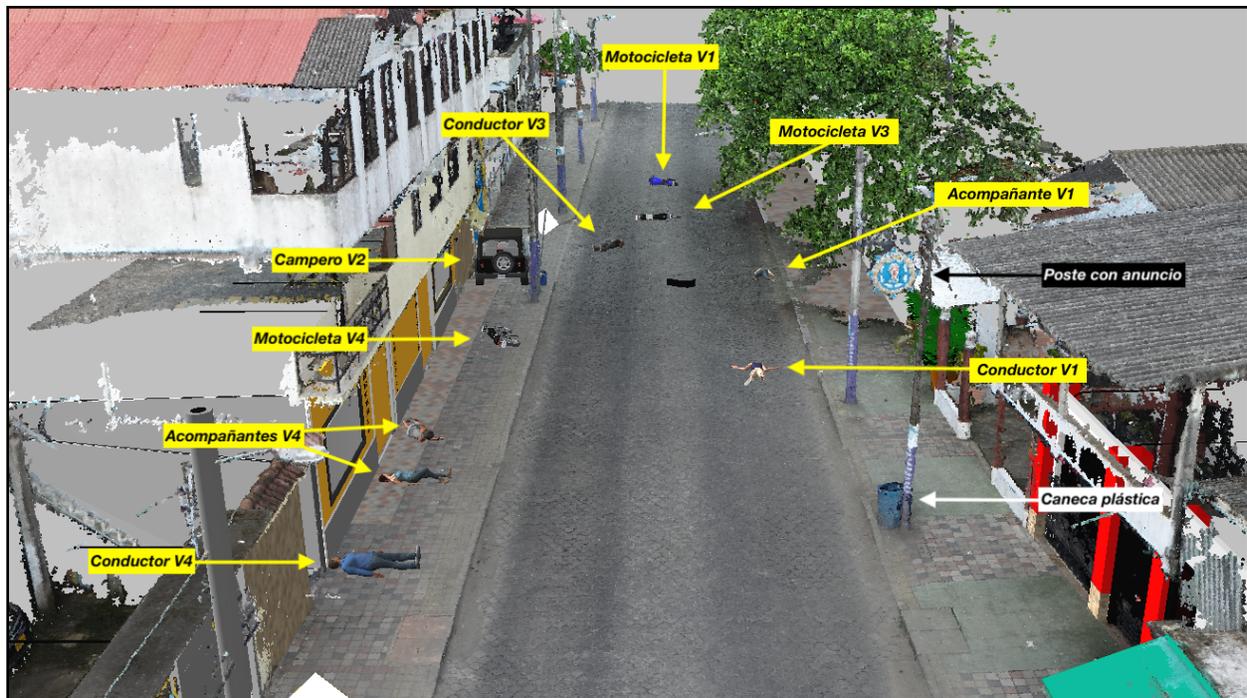
Imagen 26. Reconstrucción virtual de los elementos materia de prueba de acuerdo con el material fotográfico y de video perspectiva oriente a occidente, se señala la caneca plástica donde impactó el cuerpo del conductor de la motocicleta (1) antes de llegar a su posición final, se observa la distancia recorrida por la motocicleta (1) desde el primer elemento materia de prueba observado (conductor V1) hasta su posición.

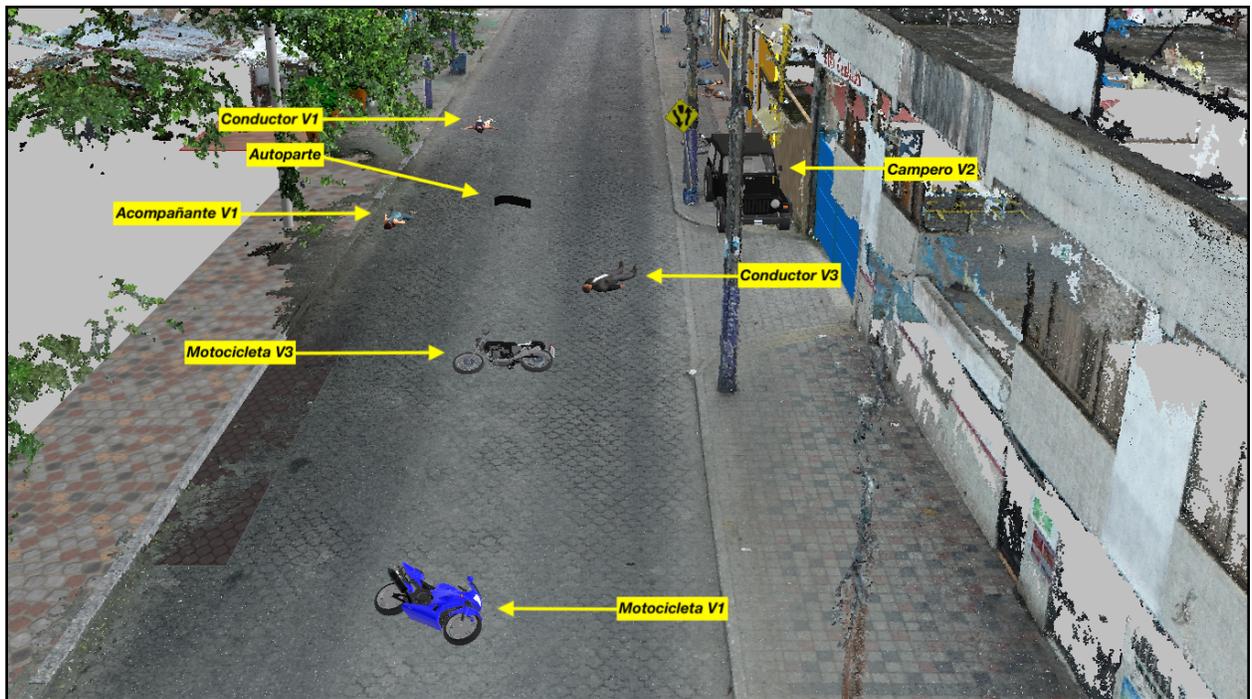
Imagen 27. Reconstrucción virtual de los elementos materia de prueba perspectiva occidente a oriente, en su orden, la motocicleta (1), motocicleta y conductor (3), posiciones finales de las víctimas fallecidas a la izquierda de la imagen que viajaban en el vehículo (1), a la derecha el vehículo campero que pierde el guardapolvo derecho en la colisión (autoparte).

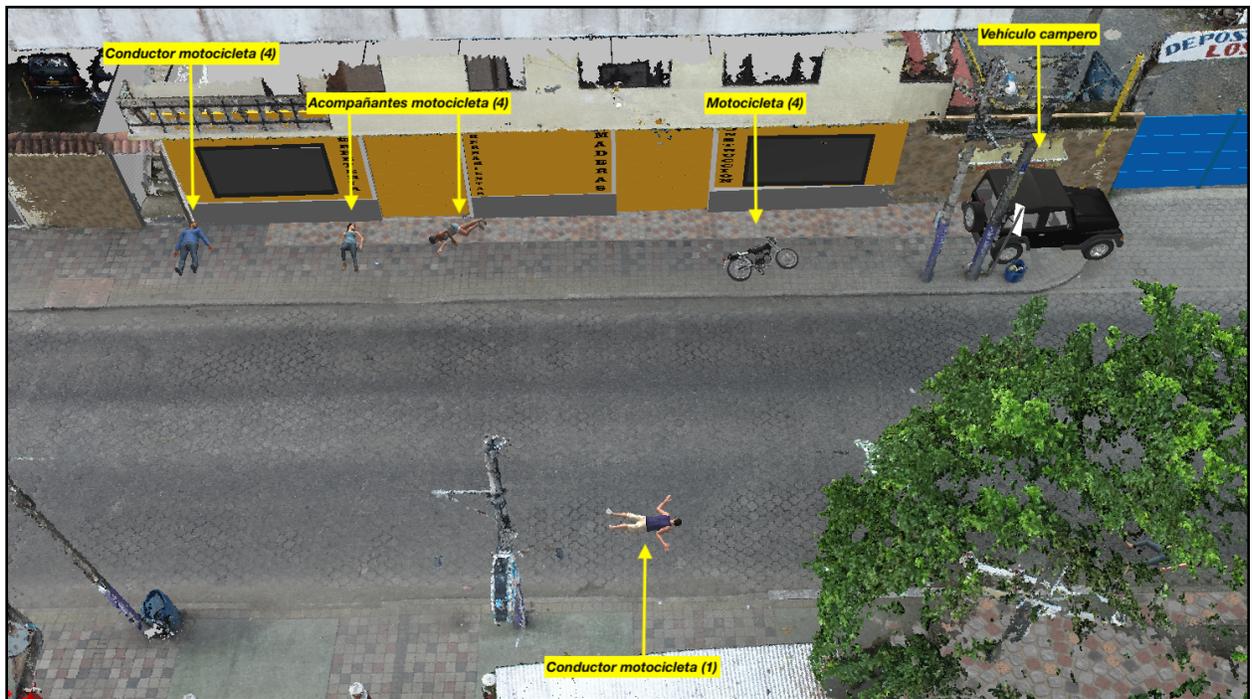
Imagen 28. Reconstrucción virtual de los elementos materia de prueba perspectiva norte a sur, se observan las posiciones finales de las víctimas que viajaban en la motocicleta (4), posición final de la motocicleta (4), de acuerdo con el material fotográfico analizado, posición final de la víctima fatal conductor de la motocicleta (1) y posición final del campero.

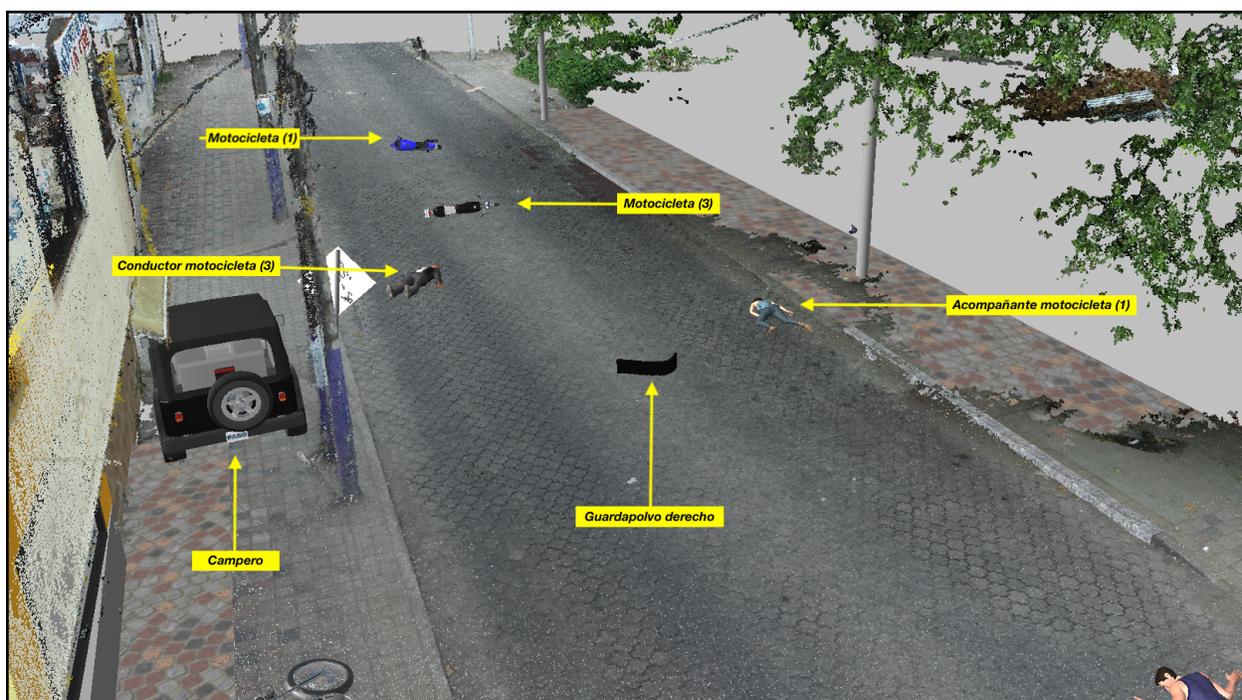
Imagen 29. Reconstrucción virtual de los elementos materia de prueba perspectiva oriente a occidente, se observa la posición final de la acompañante de la motocicleta (1), guardafango derecho delantero del campero en el centro de la calzada, al igual de la posición final de las motocicleta (1) donde viajaban las víctimas fatales y (3) de la víctima que no fue identificada por la autoridad de tránsito.

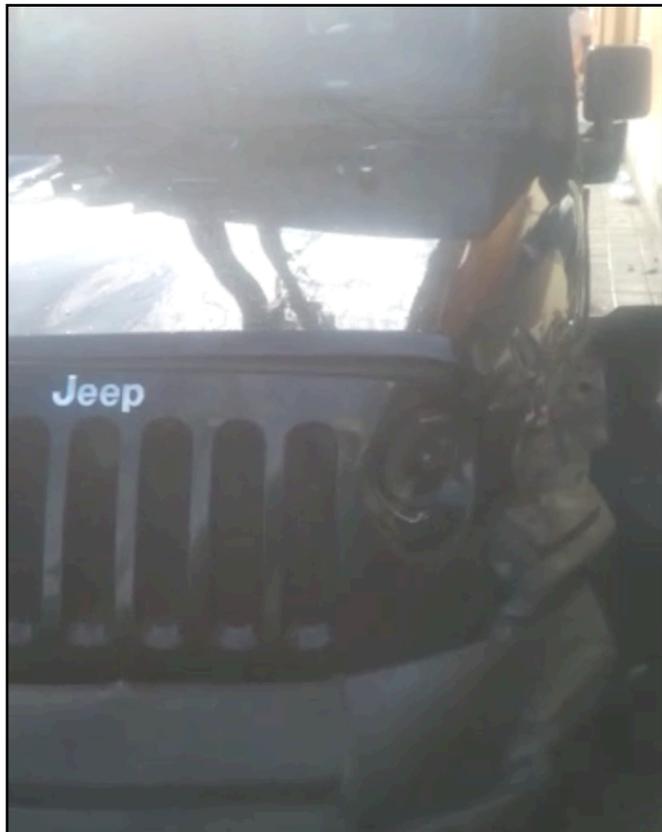
Imagen 34. Fotograma extraído del archivo de video, plano medio del vehículo (2) en posición final, sobre la acera costado sur, entre la estructura de la edificación y los dos postes utilitarios, se observa parte frontal, tercio anterior izquierdo, registra desalojo de guardafango izquierdo, desalojo parcial de farola derecha, abolladura en tercio izquierdo de la persiana.

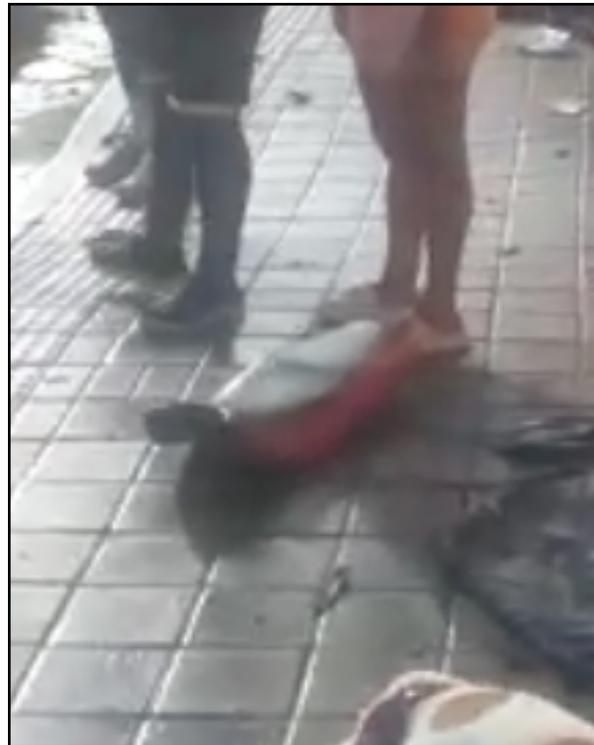
Imagen 38. Fotograma extraído del archivo de video, se observa acera costado su de la calzada, en ella, el sillín color rojo y negro de la motocicleta (4).

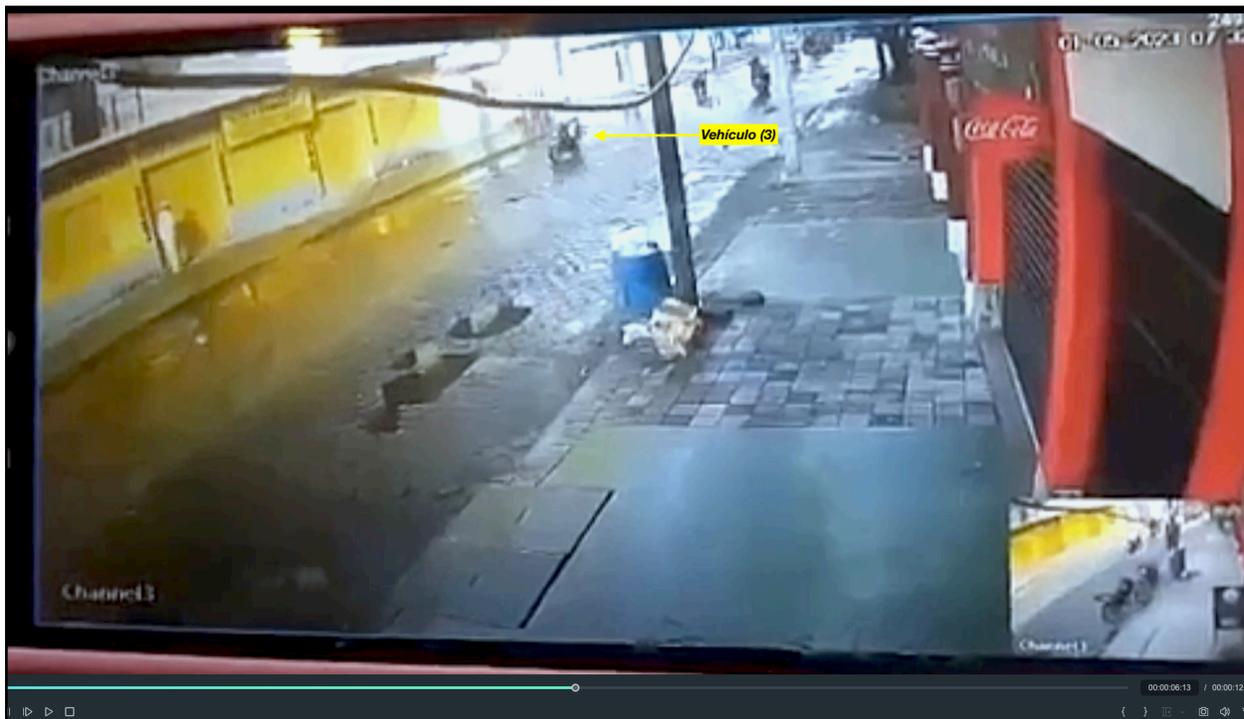
Imagen 41. Fotograma extraído del archivo de video, tiempo: 06:13 segundos, se observa el vehículo motocicleta (4) pasando de manera paralela al inicio del muro de la ferretería, servirá como referencia para estimar velocidad de este vehículo antes de la colisión.

Para efectos de medir la velocidad antes del impacto del vehículo (4) motocicleta de placas ATY72E, se tomarán en cuenta los puntos de referencia descritos en las imágenes 41 y 41, cuya distancia entre éstos mide una distancia de $13,0 \pm 2,0$ metros y se recorrió en un tiempo de 1,04 segundos (el error en tiempo se compensa con el rango de distancia):

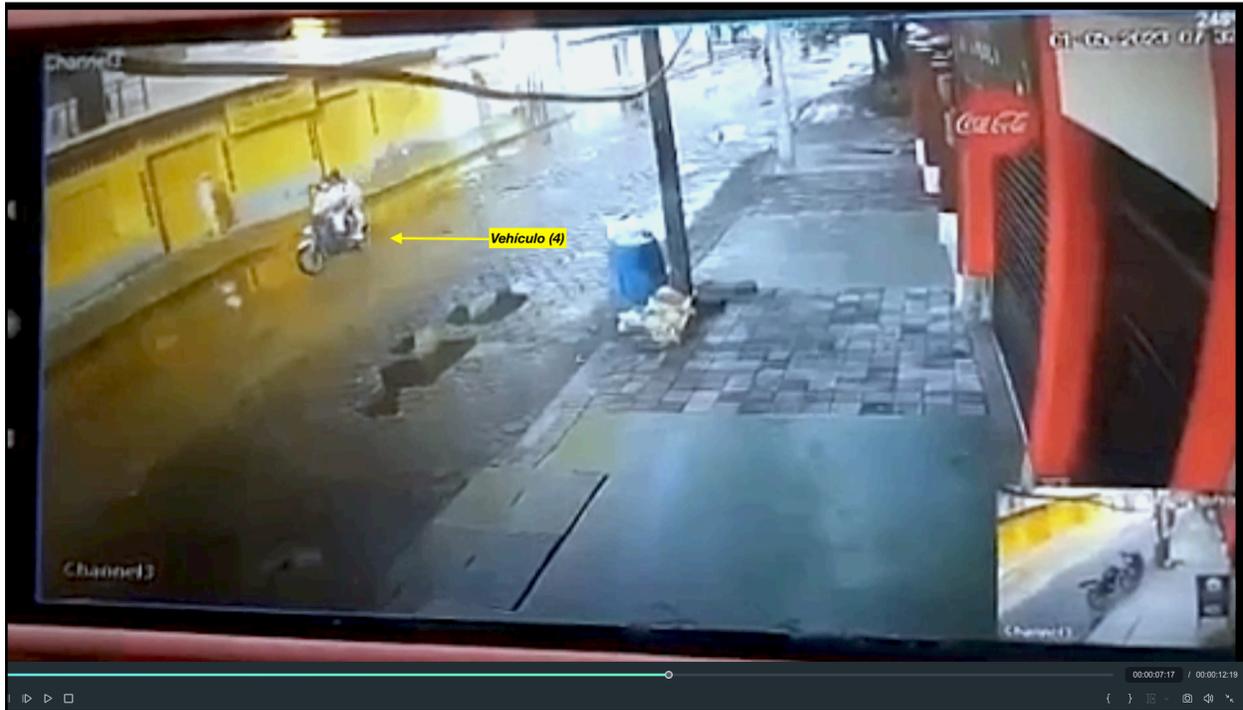
Imagen 42. Fotograma extraído del archivo de video, tiempo: 07:17 segundos, se observa el vehículo motocicleta (4) pasando de manera paralela al segundo vértice de la puerta del local ferretería viajando por el centro de su carril, servirá como referencia para estimar velocidad de este vehículo antes de la colisión.
