DP2023-78

Noviembre 23 de 2023.

Accidente investigado con Número Único de Noticia Criminal 528356000538202395178, accidente de tránsito clase choque, gravedad con personas lesionadas y fallecidas, hechos registrados el día 1 de mayo de 2022 a las 07:30 horas aproximadamente, en la ruta 10 tramo 01, kilómetro 2 + 810 metros, municipio de San Andrés de Tumaco (Nariño), sentido oriente a occidente, coordenadas geográficas $1^{\circ}49'6,25''N$ $78^{\circ}45'14,09''W$.

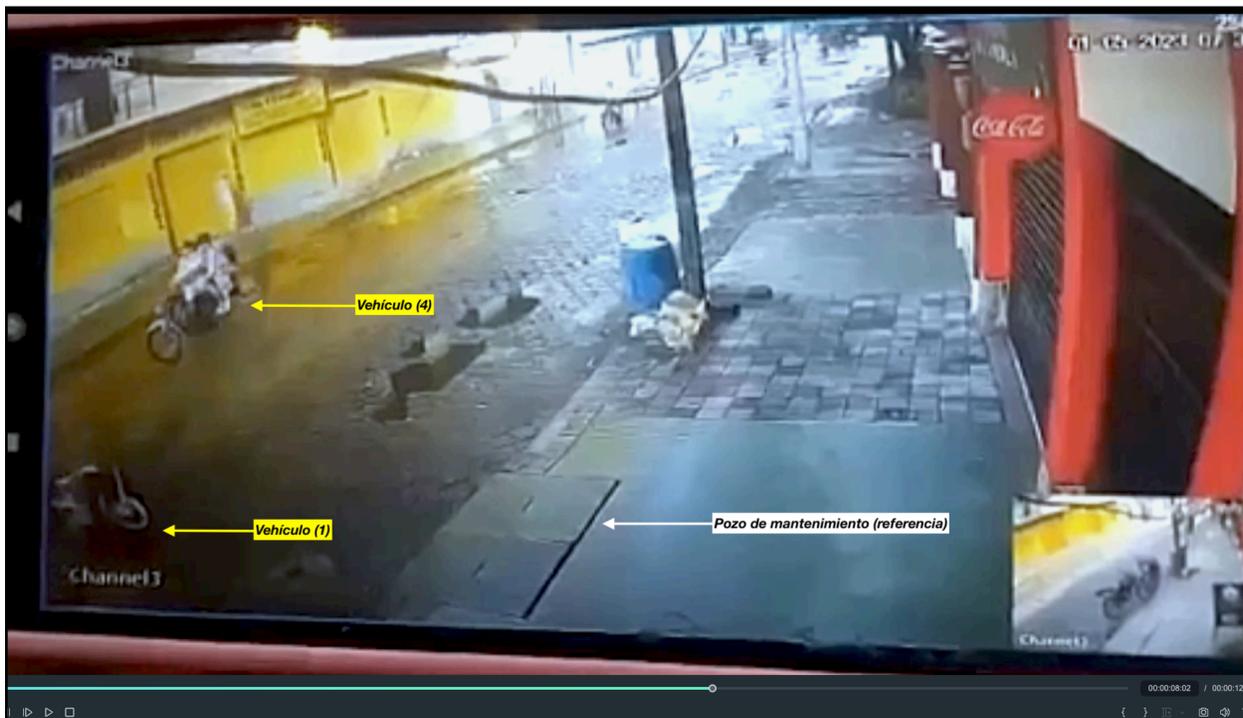
Imagen 43. Fotograma extraído del archivo de video, tiempo: 08:02 segundos, se observa el ingreso del vehículo (1) el cual por su posición en la imagen es posible deducir que ya fue colisionado, posición del vehículo (4) antes del impacto y se señala un pozo de mantenimiento en la acera norte, la cual servirá de referencia para establecer la primer y segunda área de impacto.

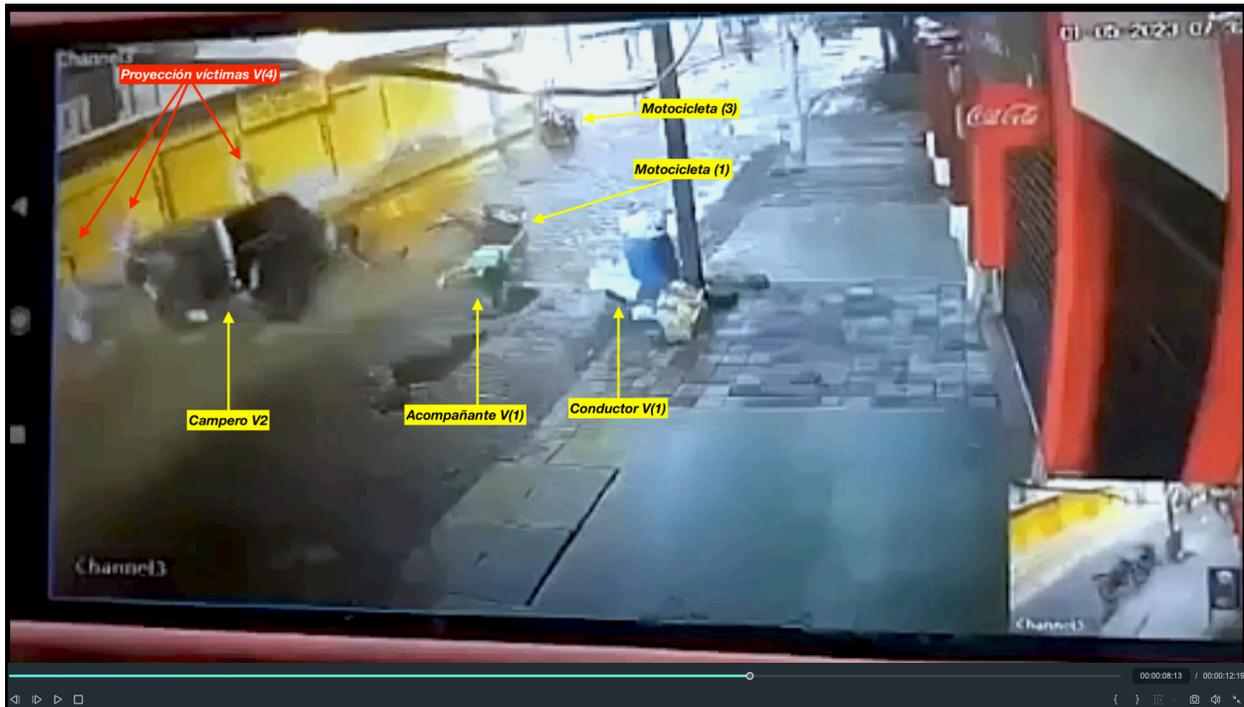
Imagen 46. Fotograma extraído del archivo de video, tiempo: 08:13 segundos, se observa el impacto del conductor del V1 contra la caneca plástica color azul, mientras que el acompañante y la motocicleta continúan en proyección sin obstáculos, se observa la proyección de los ocupantes del vehículo (4) contra el muro de la estructura al costado sur de la calzada, el conductor del vehículo (3) cambia de trayectoria en reacción a la colisión.

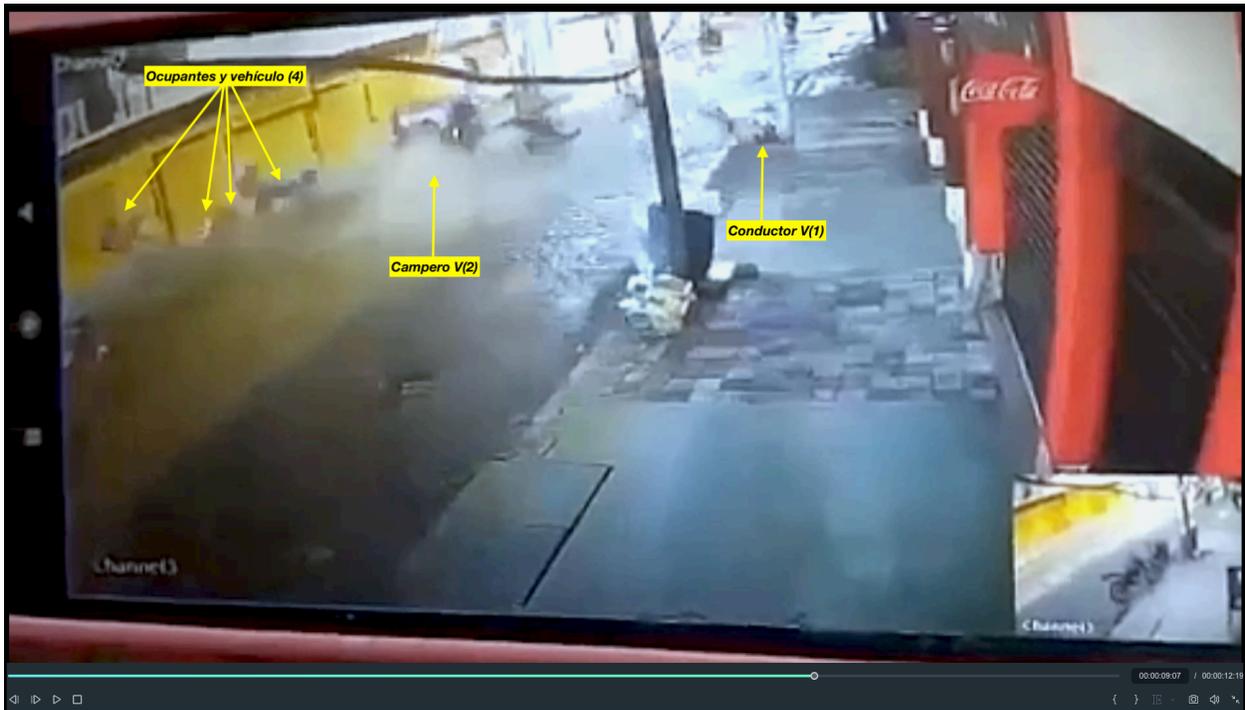
Imagen 48. Fotograma extraído del archivo de video, tiempo: 09:07 segundos, se observa el impacto del conductor de la motocicleta (1) contra el poste utilitario próximo a donde se registró su posición final, el campero continua su desplazamiento en dirección al muro de la estructura costado sur de la calzada.

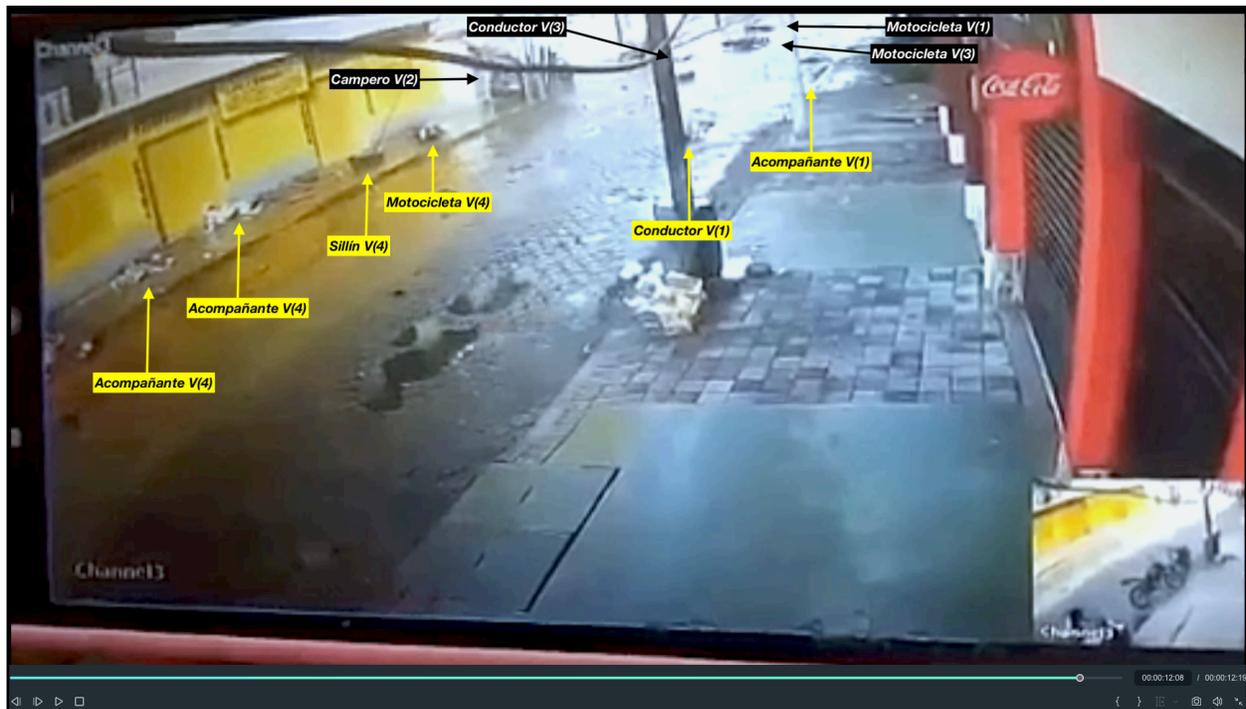
Imagen 50. Fotograma extraído del archivo de video, tiempo: 12:08 segundos, se observan las posiciones finales de los elementos materia de prueba distribuidos en el lugar de los hechos, se observa coincidencia entre éstas y las imágenes y videos analizados previamente por medio de los cuales se logró la reconstrucción virtual del lugar de los hechos.

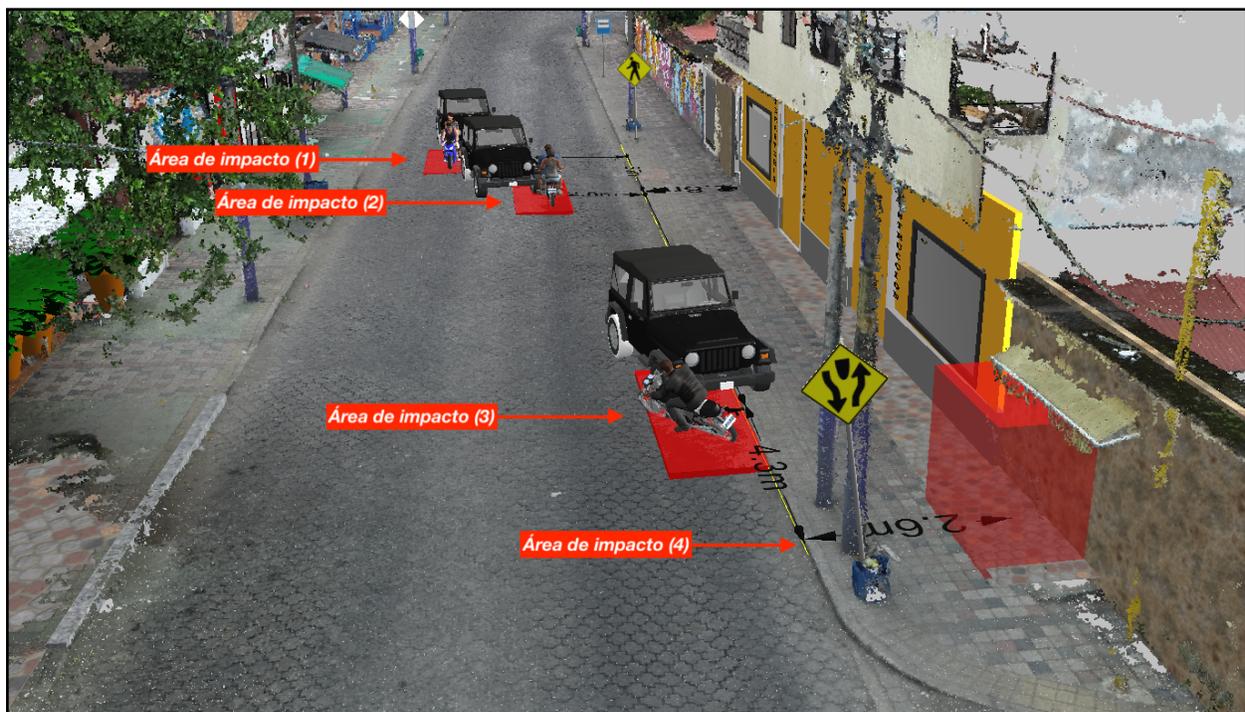
Imagen 53. Reconstrucción virtual de la ubicación de las áreas de impacto (1) a (4) en perspectiva occidente a oriente.

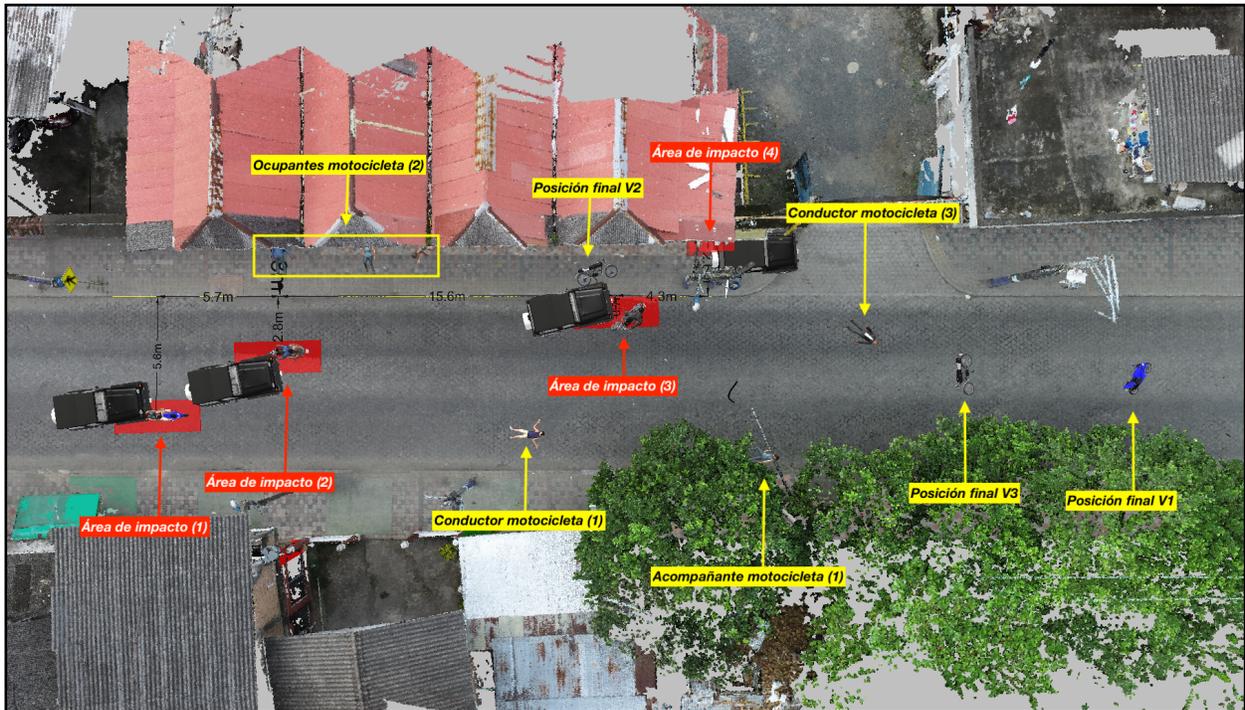
Imagen 54. Reconstrucción virtual de la ubicación de las áreas de impacto (1) a (4) vista cenital, en correlación con las posiciones finales de los elementos materia de prueba.

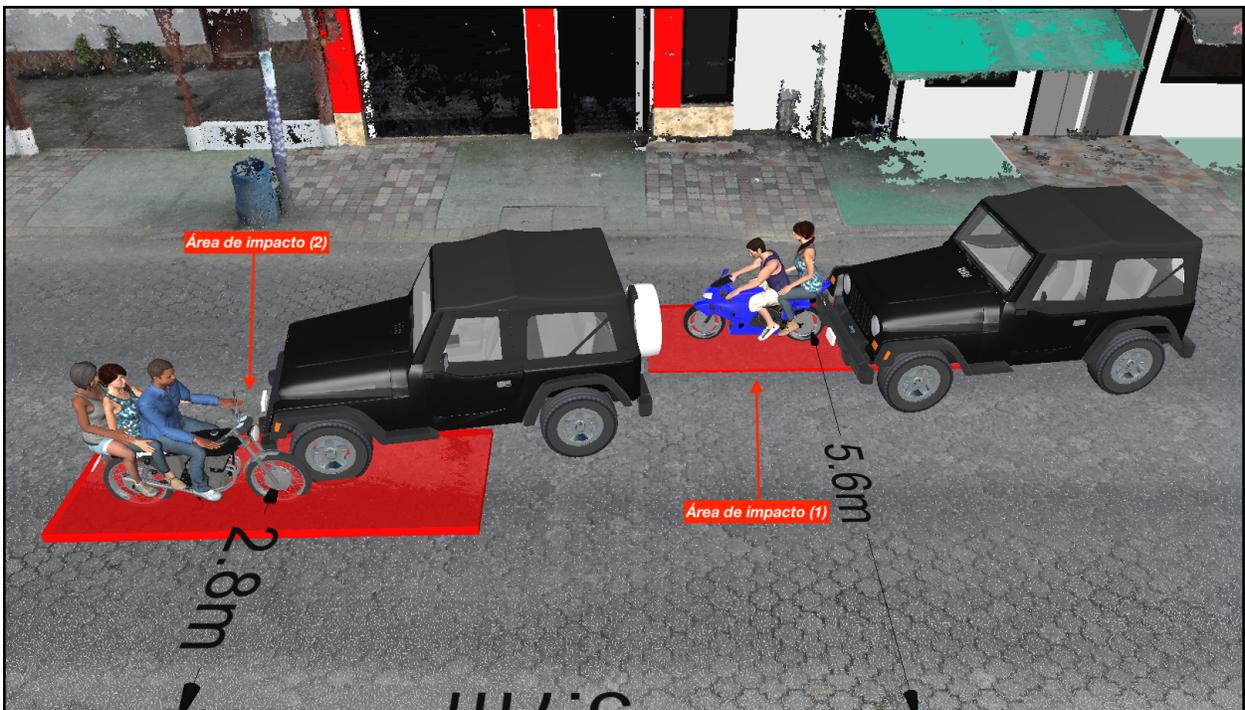
Imagen 55. Reconstrucción virtual de la ubicación de las áreas de impacto (1) y (2), con sus correspondientes posiciones relativas al momento de la colisión, perspectiva sur norte.

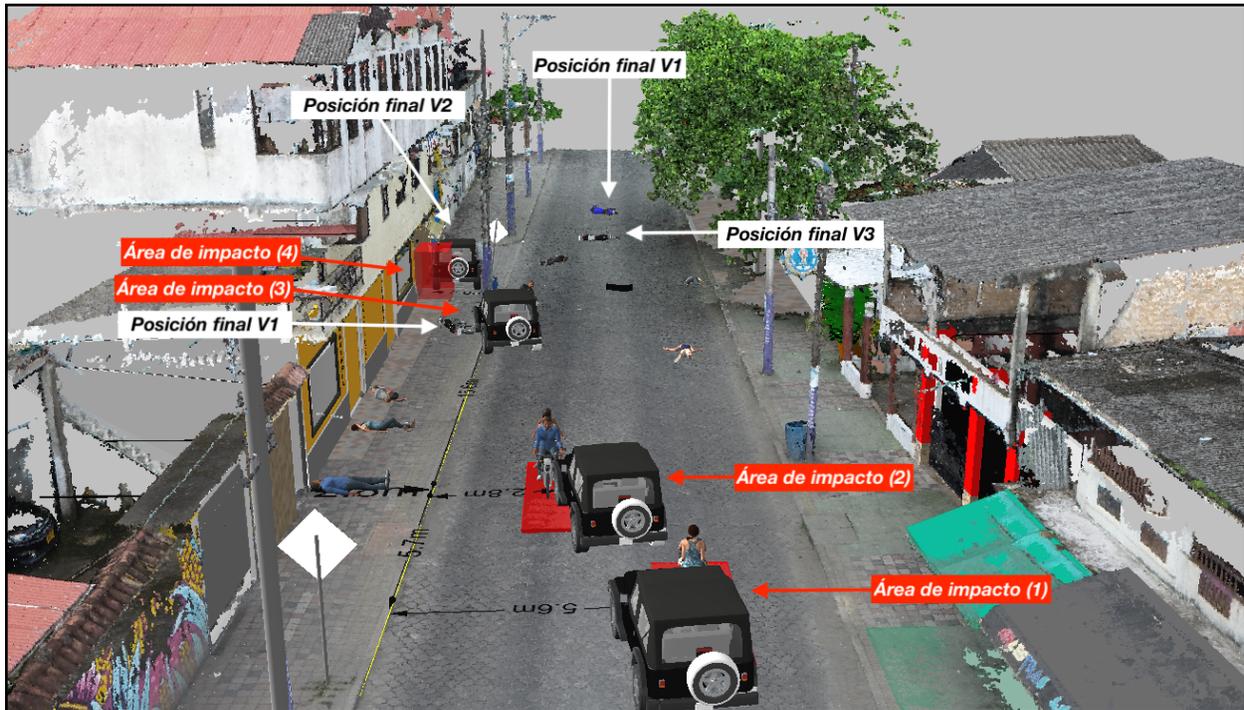
Imagen 56. Reconstrucción virtual de la ubicación de las áreas de impacto perspectiva oriente a occidente, se observa la localización de las diferentes colisiones en su correspondiente orden y se correlacionan con las posiciones finales de los elementos materia de prueba,

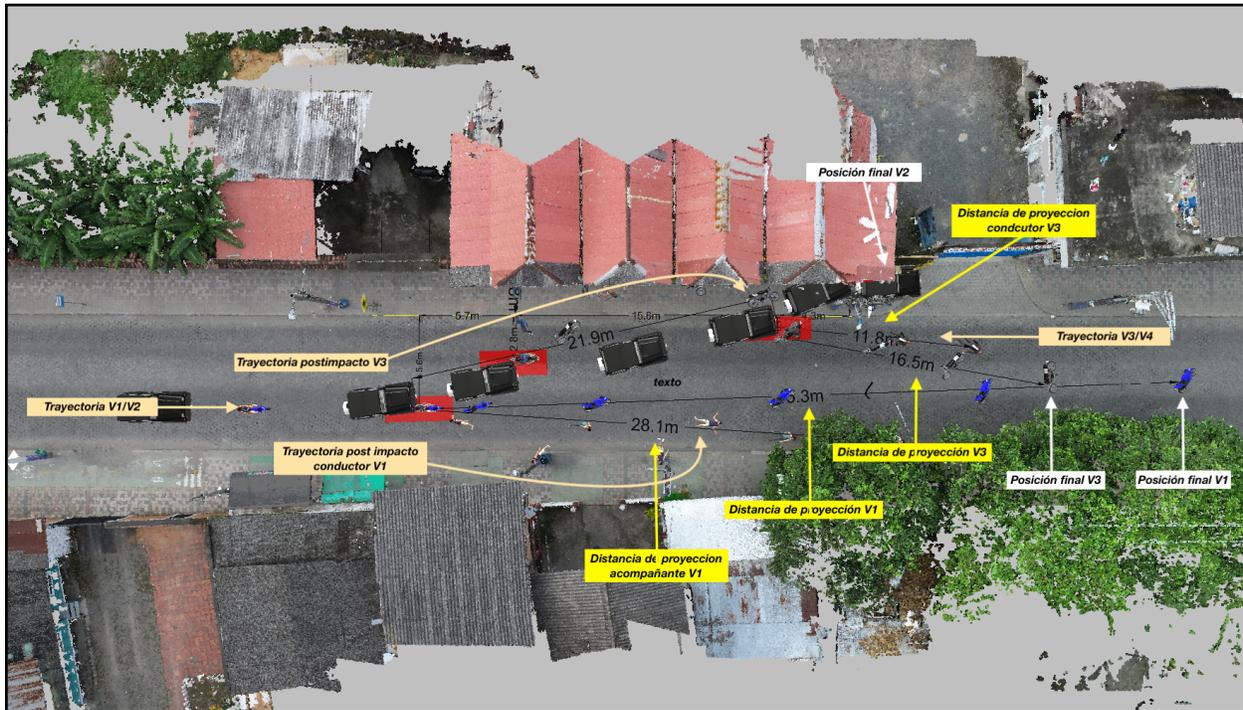
Imagen 57. Reconstrucción virtual de la dinámica del accidente en vista cenital, se señalan las trayectorias pre impacto de los vehículos, distancias post impacto tenidas en cuenta para el desarrollo de los modelos físicos para la estimación de la velocidad, trayectorias postimpacto del conductor del V1 y de la motocicleta V2 y posiciones finales.

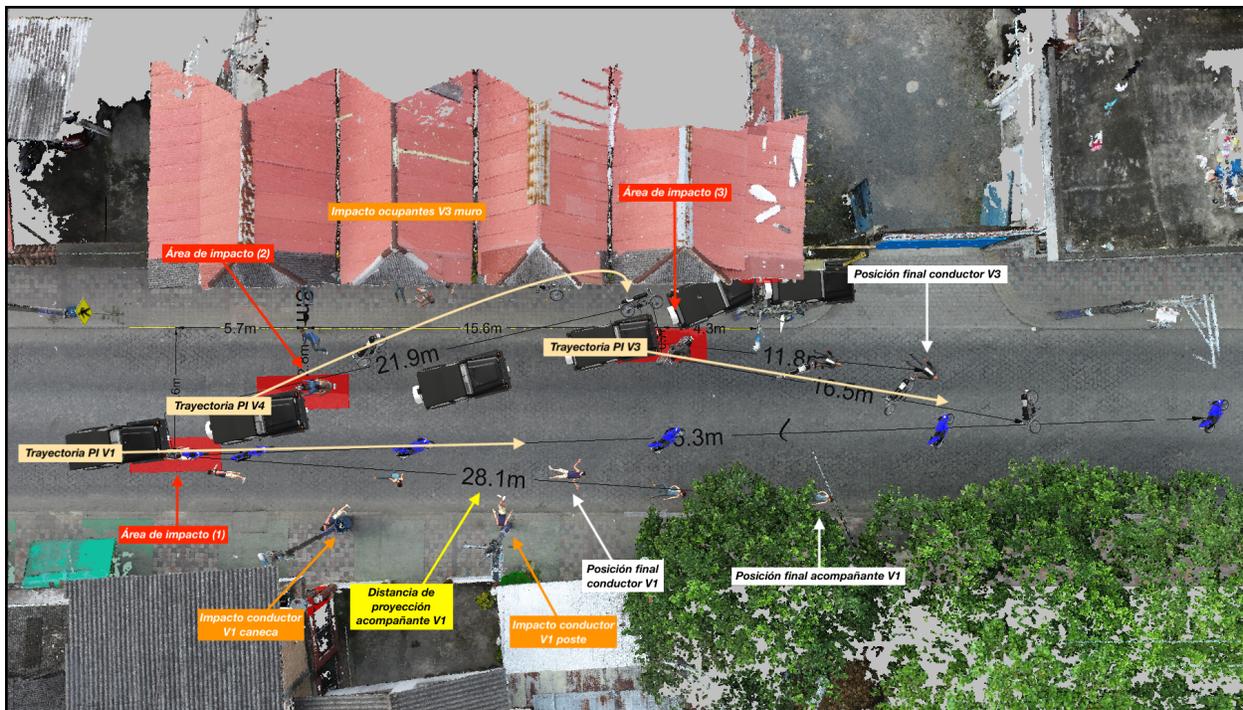
Imagen 58. Reconstrucción virtual de la dinámica del accidente en vista cenital, se señalan las áreas de impacto, las trayectorias post impacto de las tres motocicletas, lugares de impacto del conductor del vehículo (1) contra la caneca y el poste de iluminación antes de su posición final, distancia de proyección de su acompañante y posición final.

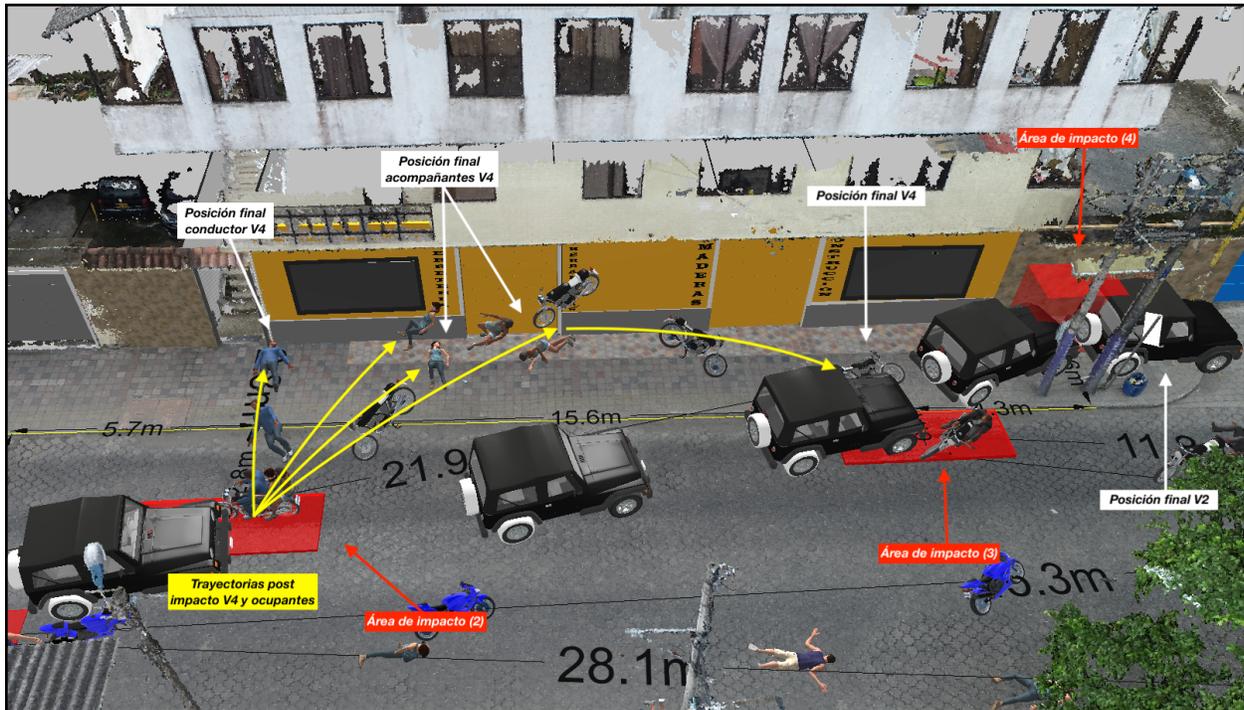
Imagen 59. Reconstrucción virtual de la dinámica del accidente, se señala la trayectoria post impacto tanto de la motocicleta V4 como de sus ocupantes contra el muro del local de ferretería, con sus correspondientes posiciones finales, áreas de impacto (2) , (3) y (4), y posición final del campero entre el muro del predio contiguo a la ferretería y los dos postes utilitarios sobre la acera.

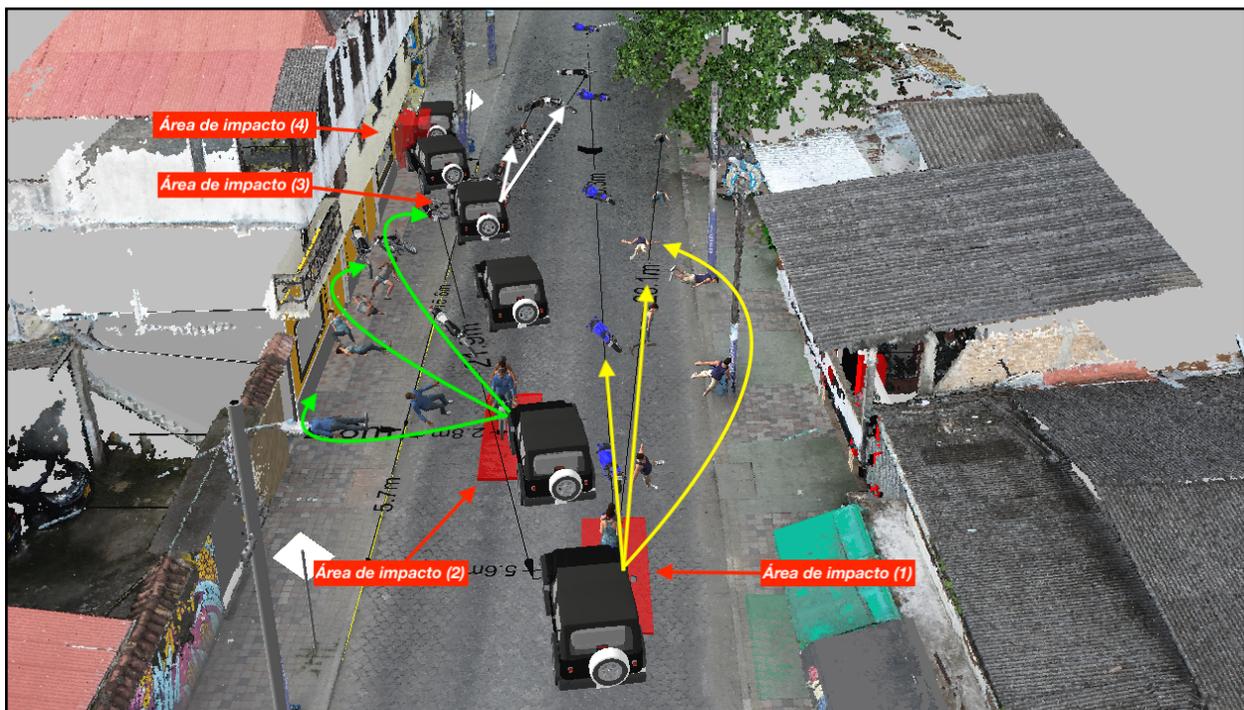
Imagen 60. Reconstrucción virtual de la dinámica del accidente, se señala en color amarillo, las trayectorias post impacto del vehículo (1), en verde las trayectorias post impacto del vehículo (4) y en blanco las trayectorias post impacto del vehículo (3).
