# INFORME TÉCNICO - PERICIAL DE RECONSTRUCCIÓN FORENSE DE ACCIDENTE DE TRÁNSITO R. A. T<sup>®</sup> 2

**VEHÍCULO No. 1: TRACTOCAMIÓN, KENWORTH T800, modelo 2012, color beige, placa SSZ 102.**

**VEHÍCULO No. 2: BICICLETA, TODO TERRENO, color azul, No. Marco JKC36814.**

## INFORME No. 231134267

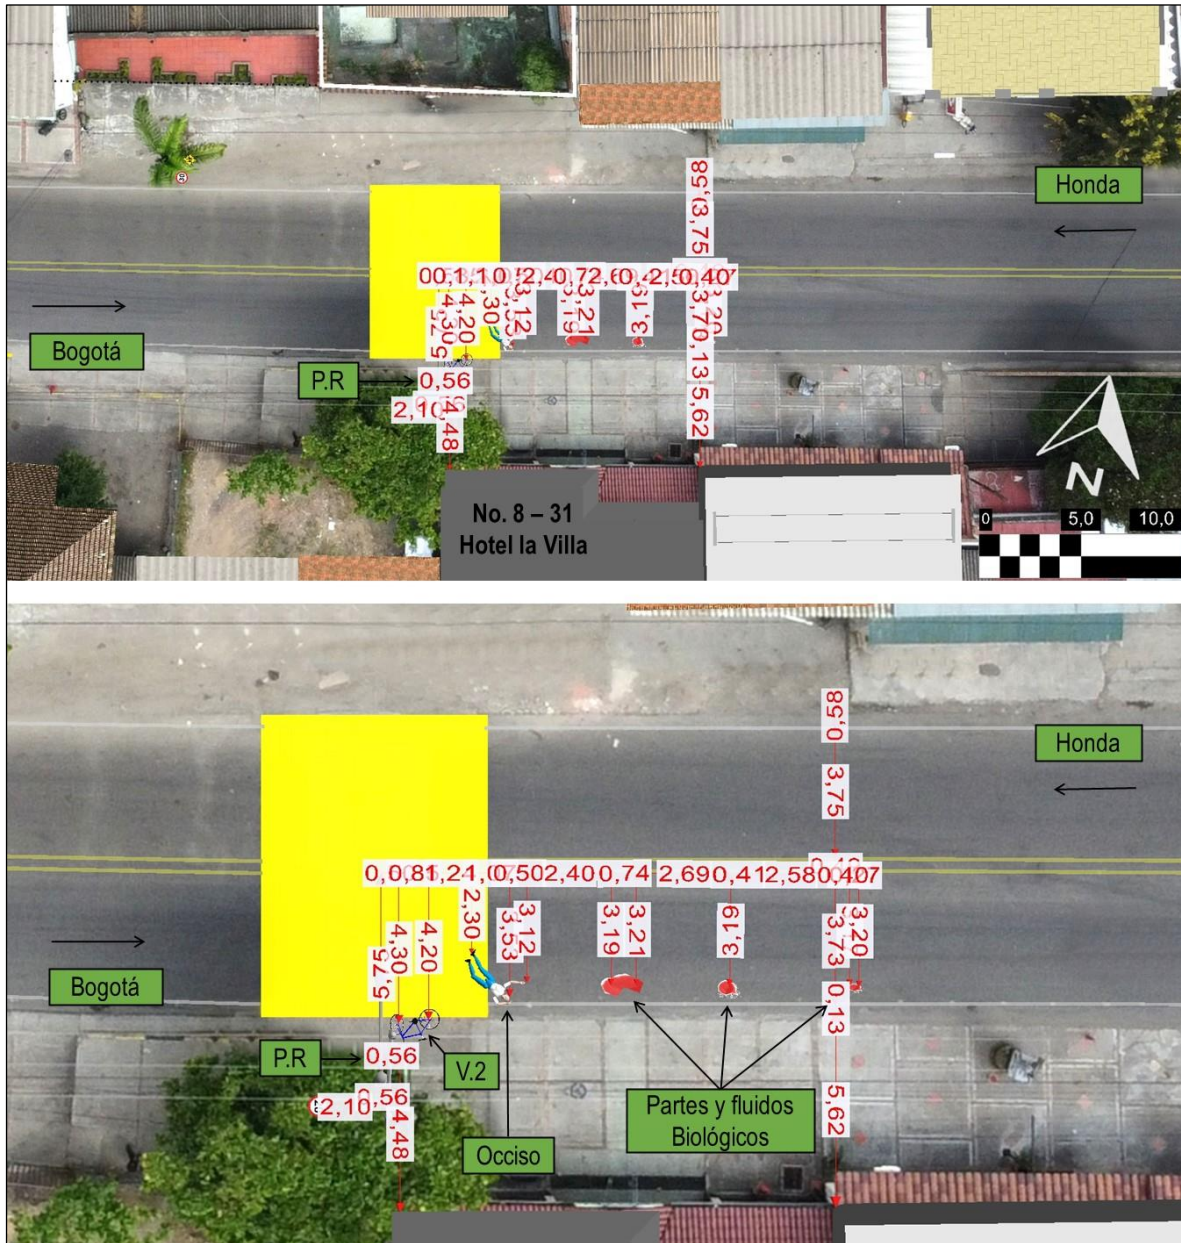
**Imagen No.15:** Imagen compuesta de vista en planta de la elaboración a escala en el software Trimble Forensic Reveal del Bosquejo elaborado para el evento.

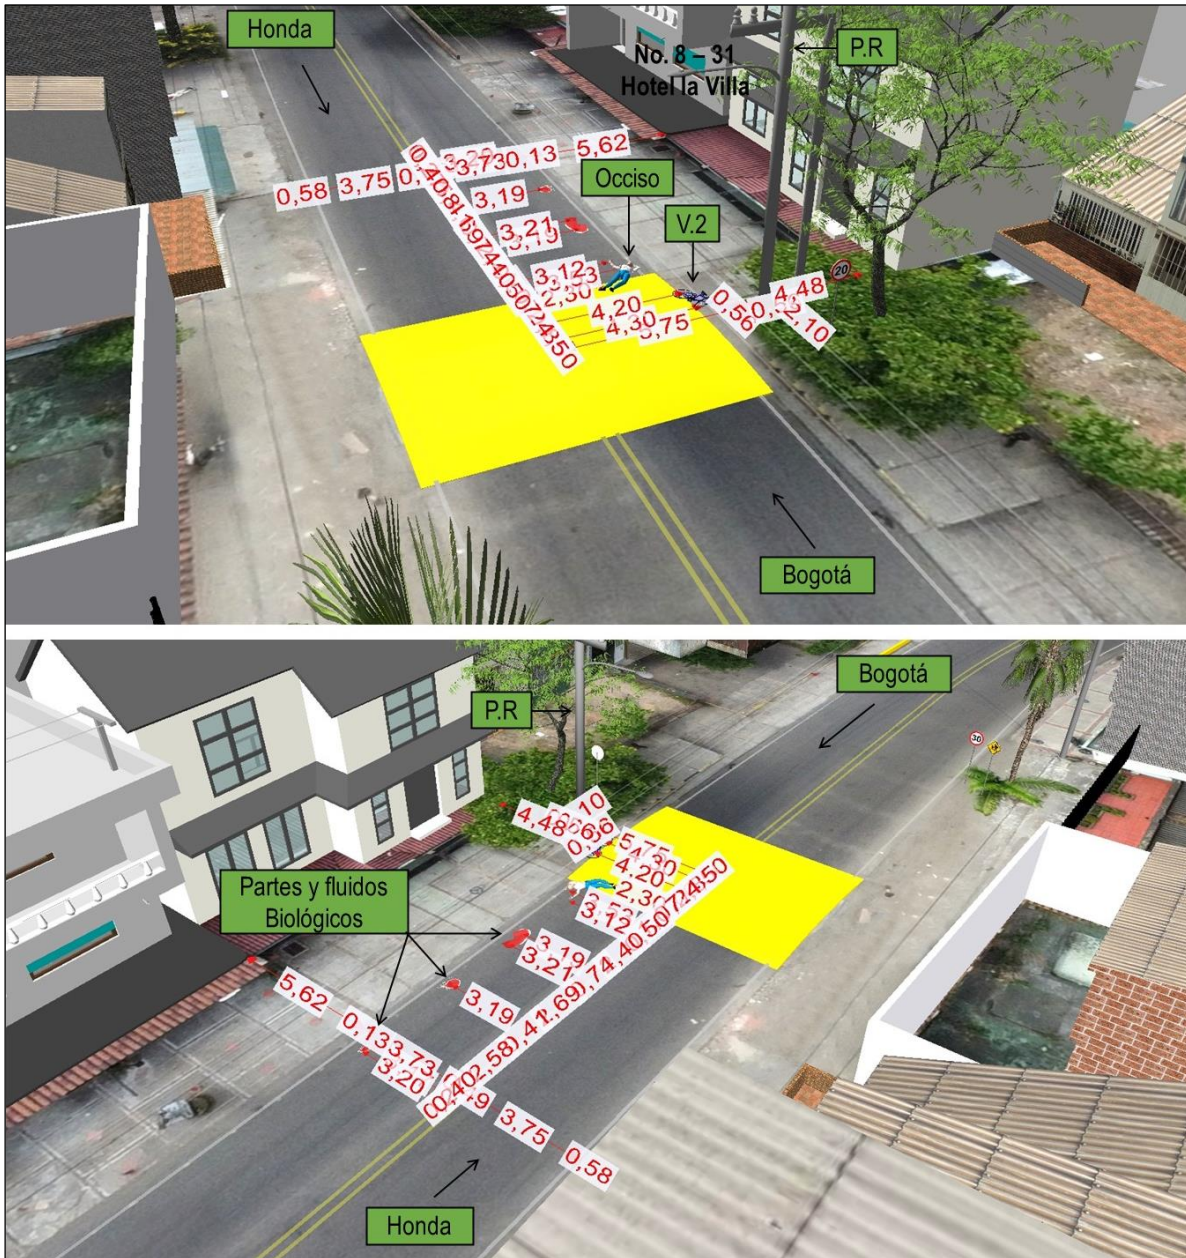
**Imagen No.16:** Imagen compuesta de vista en 3D de la elaboración a escala en el software Trimble Forensic Reveal, se observa la posición final de la bicicleta y su conductor, las medidas (cotas) tomadas por la autoridad, y evidencias registras.

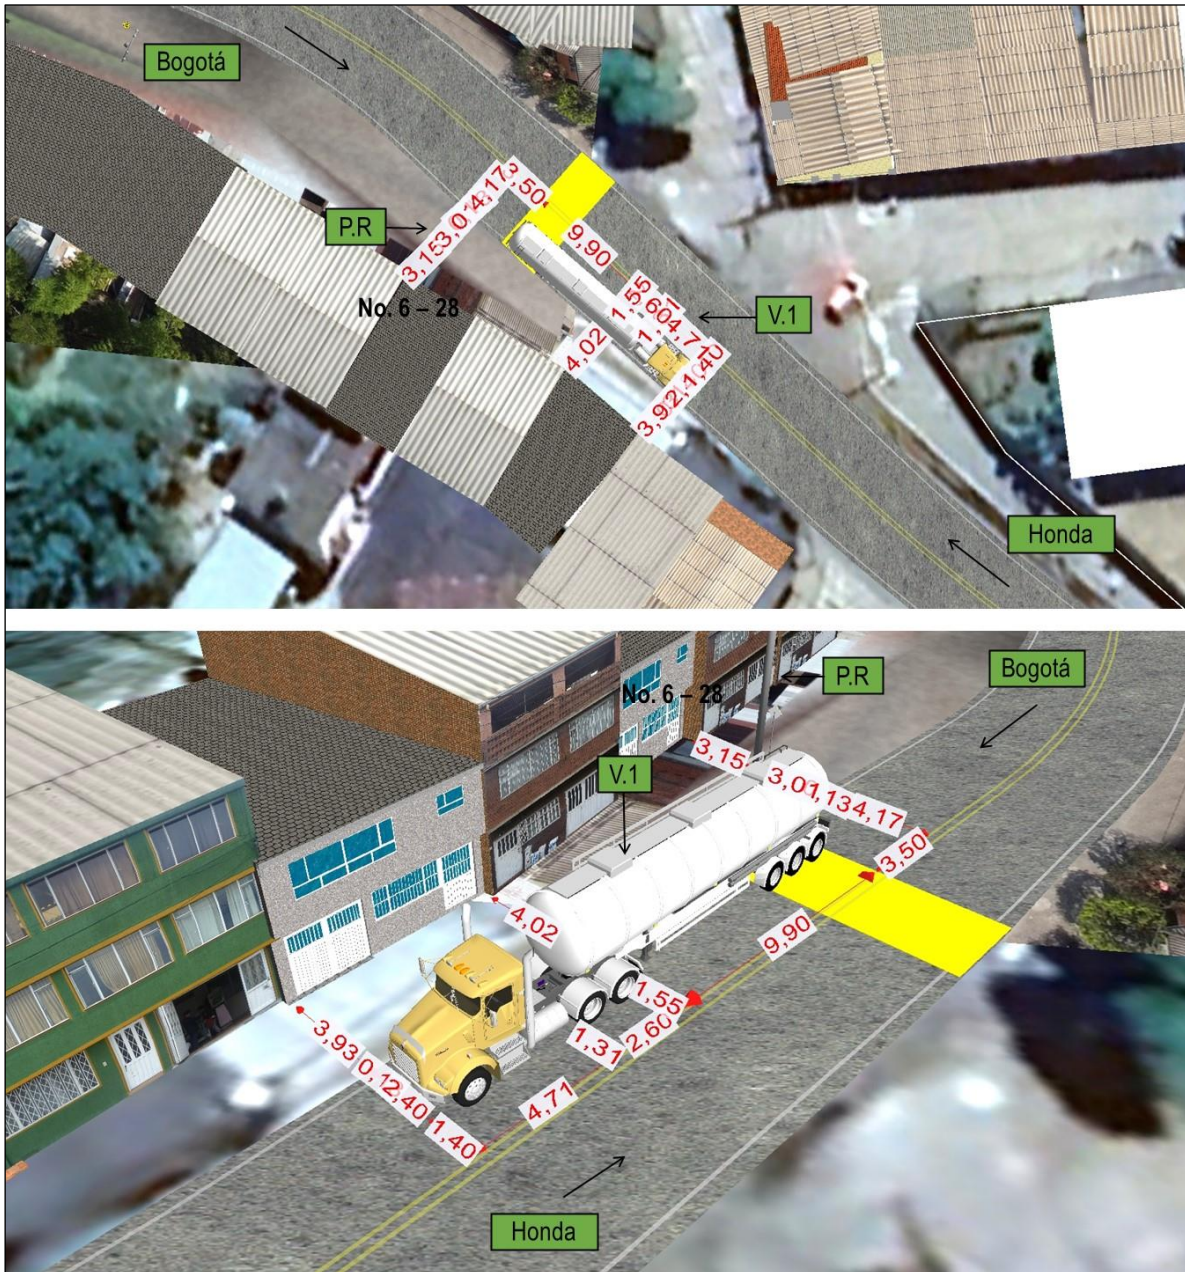
**Imagen No.17:** Imagen compuesta de vista en planta y 3D de la elaboración a escala en el software Trimble Forensic Reveal, se observa la posición final del tractocamión, y las medidas (cotas) tomadas por la autoridad.

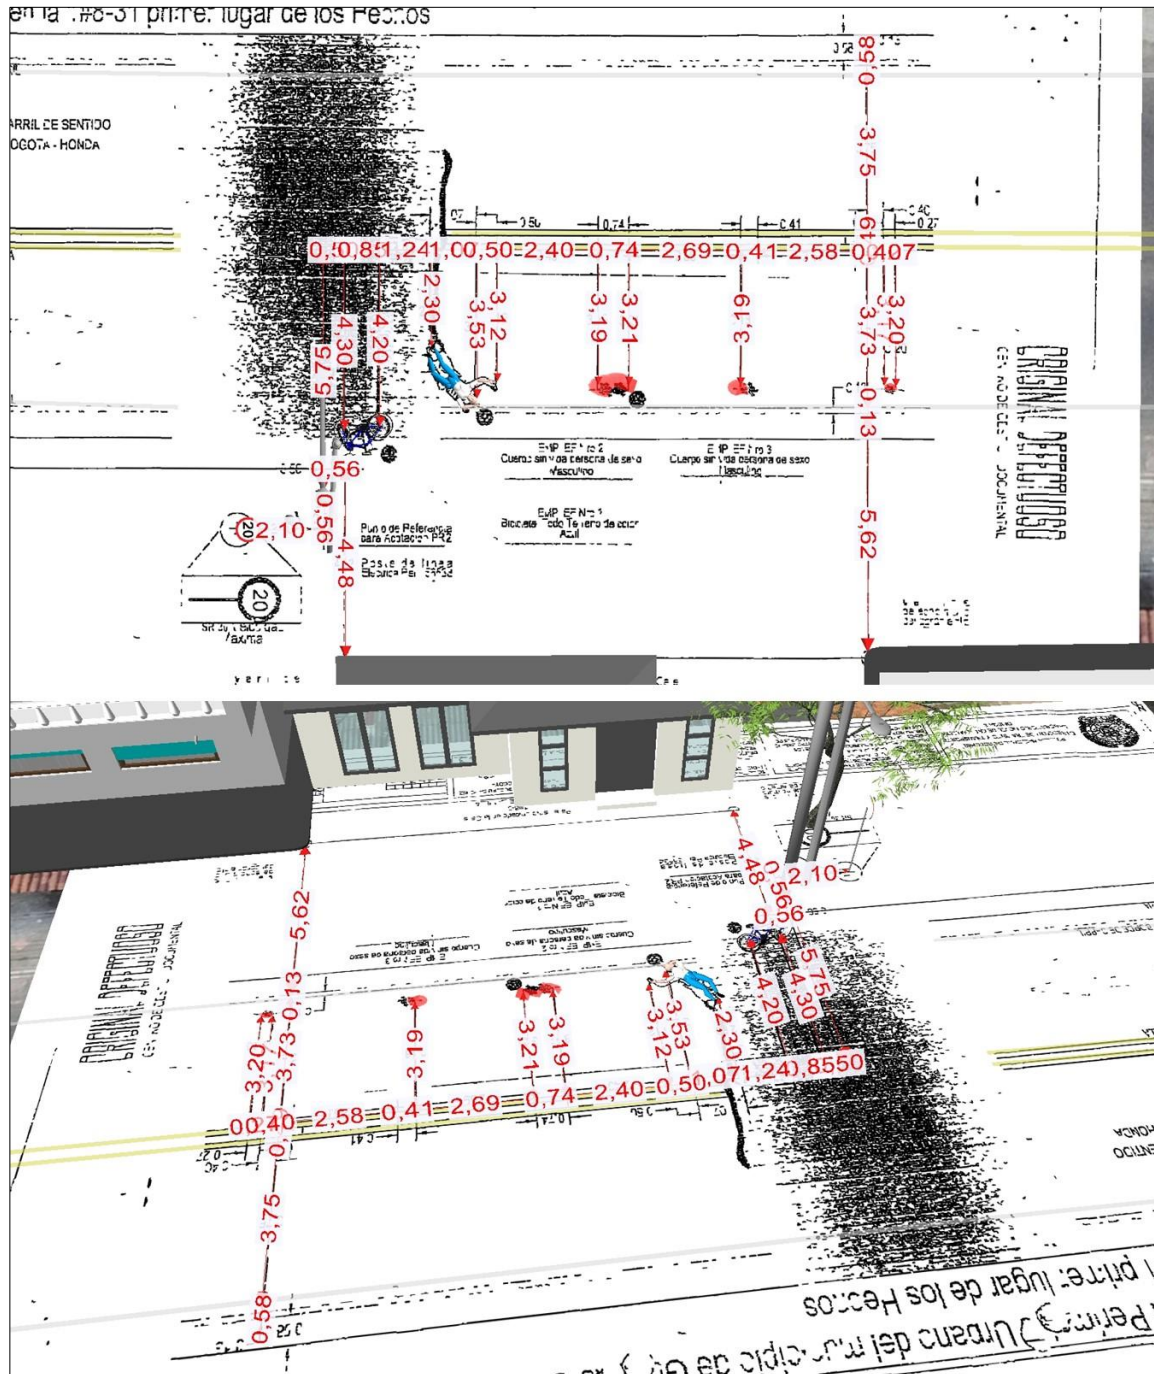
**Imagen No. 18:** Imagen compuesta de vista en planta y 3D de la elaboración a escala en el software Trimble Forensic Reveal, donde se observa la compatibilidad del bosquejo elaborado para el evento con relación al bosquejo topográfico elaborado a escala por la autoridad.

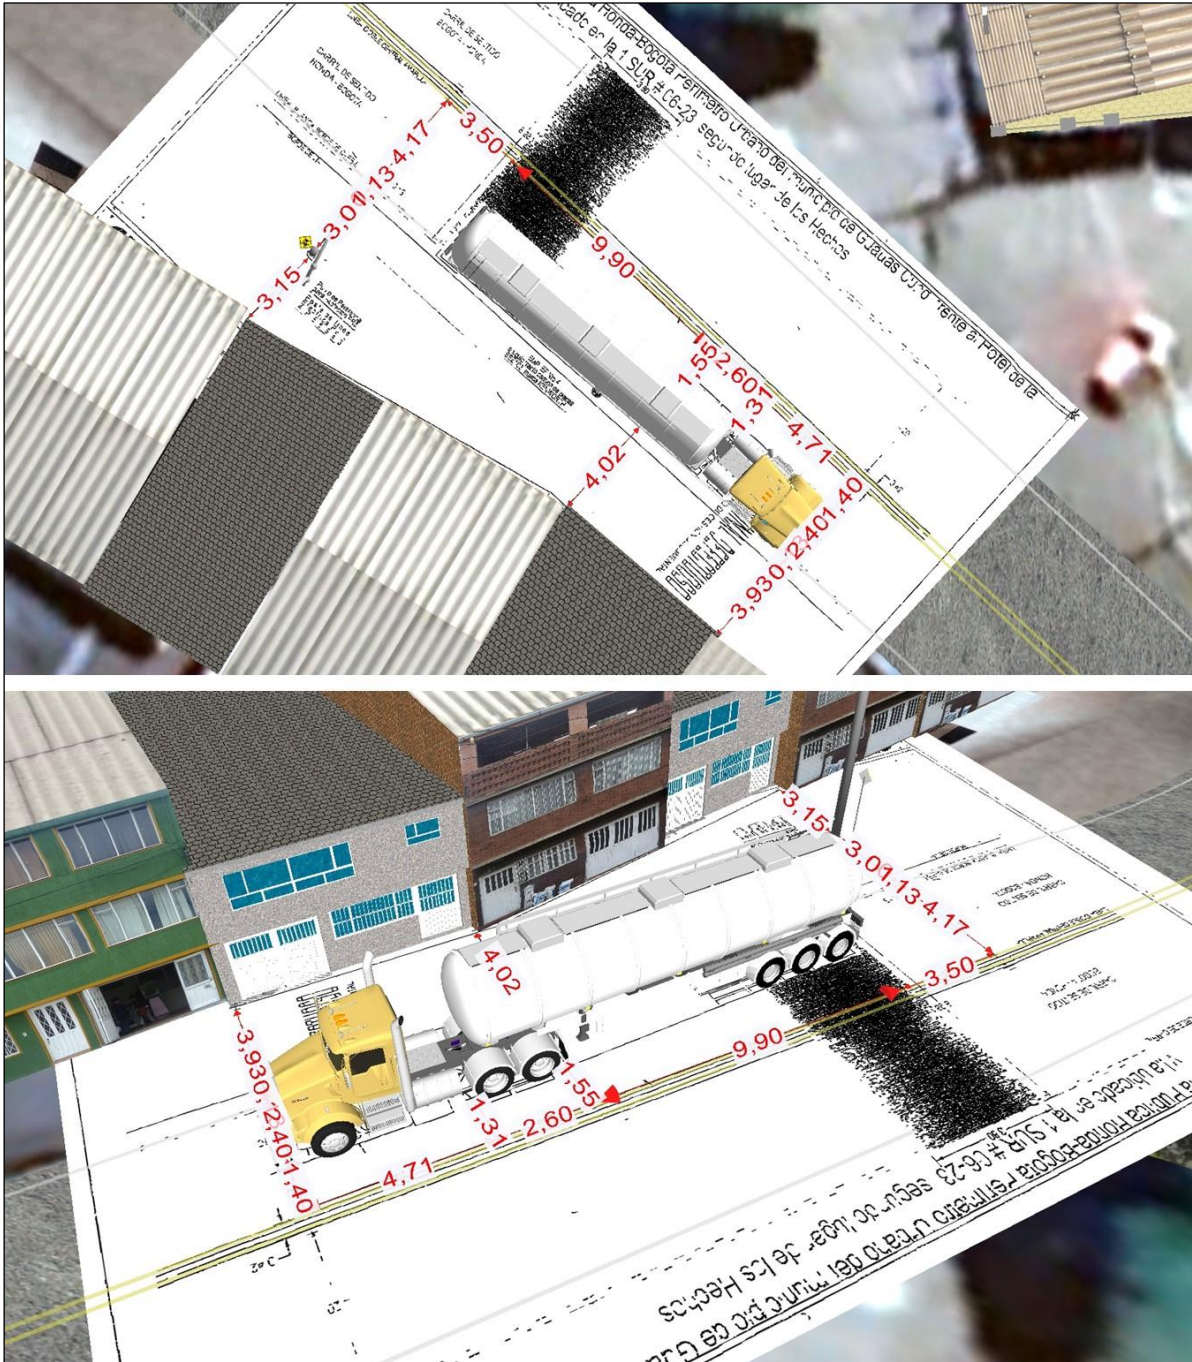
**Imagen No. 19:** Imagen compuesta de vista en planta Y 3D de la elaboración a escala en el software Trimble Forensic Reveal, donde se observa la compatibilidad del bosquejo elaborado para el evento con relación al bosquejo topográfico elaborado a escala por la autoridad.
