INFORME TÉCNICO - PERICIAL DE RECONSTRUCCIÓN FORENSE DE ACCIDENTE DE TRÁNSITO R. A. T[®] 2

**VEHÍCULO No. 1: MOTOCICLETA, BAJAJ PULSAR NS200, modelo 2018, color azul,
placa HFN 51E.**

**VEHÍCULO No. 2: TRACTOCAMIÓN, INTERNATIONAL 9400, modelo 2012, color blanco, placa
SXS 512.**

INFORME No. 230833872 - A

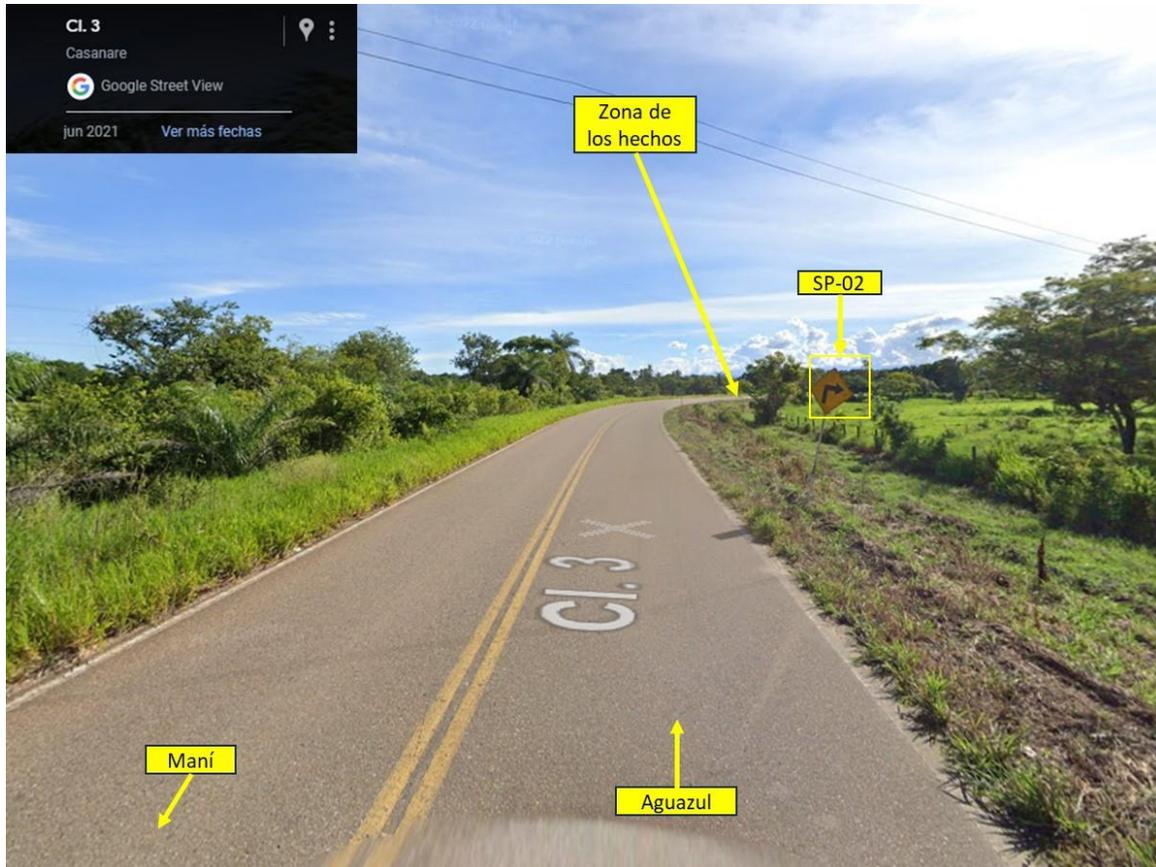
Fotografía No. 1 Panorámica: En esta fotografía sustraída de Google Street View (junio 2021) en sentido Maní – Aguazul, se aprecian las características generales de la vía, en la cual se encuentra demarcación de línea amarilla doble continua y líneas de borde, con señalización vertical SP-02 (Curva peligrosa a la derecha); en este sentido se desplazaba el vehículo No. 1 (Motocicleta).

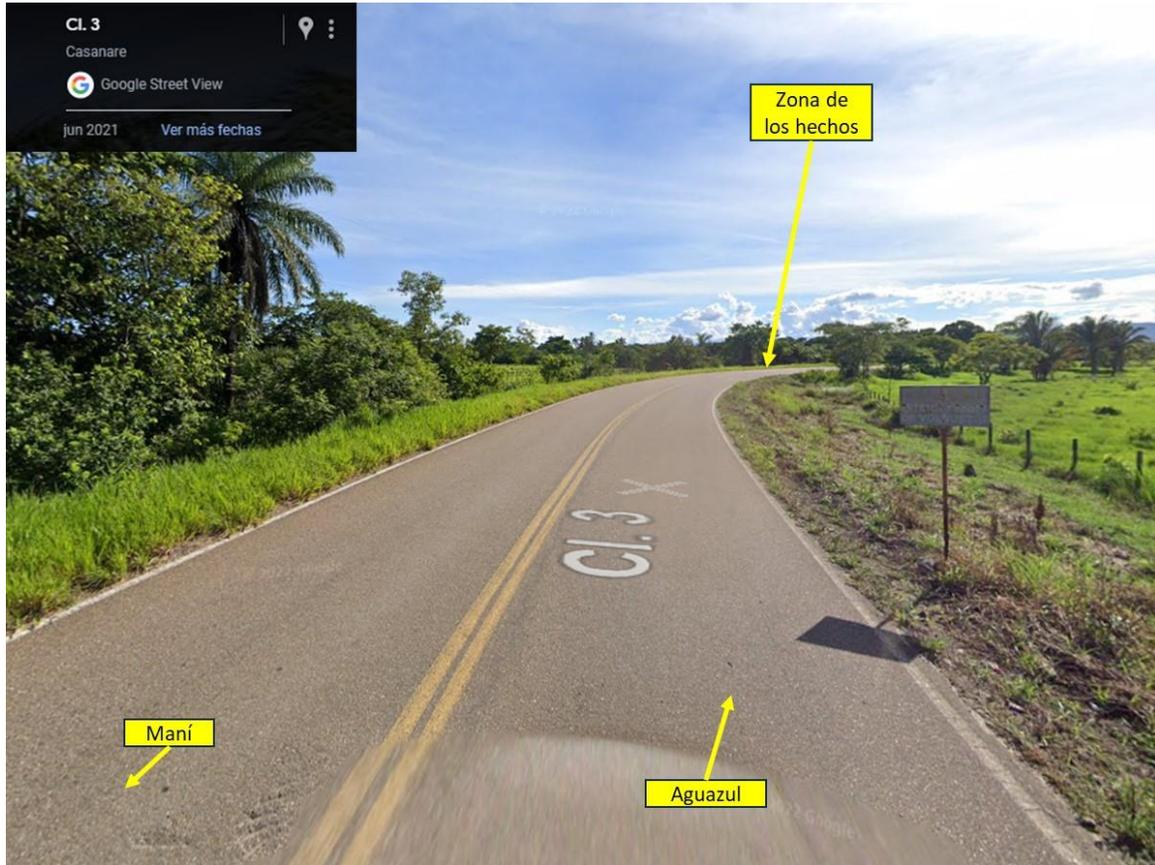
Fotografía No. 2 Panorámica: En esta fotografía sustraída de Google Street View (junio 2021) en sentido Maní – Aguazul, se aprecian las características generales de la vía, en la cual se encuentra demarcación de línea amarilla doble continua y líneas de borde, con señalización vertical informativa (entrada y salida de volquetas) en mal estado; en este sentido se desplazaba el vehículo No. 1 (Motocicleta).

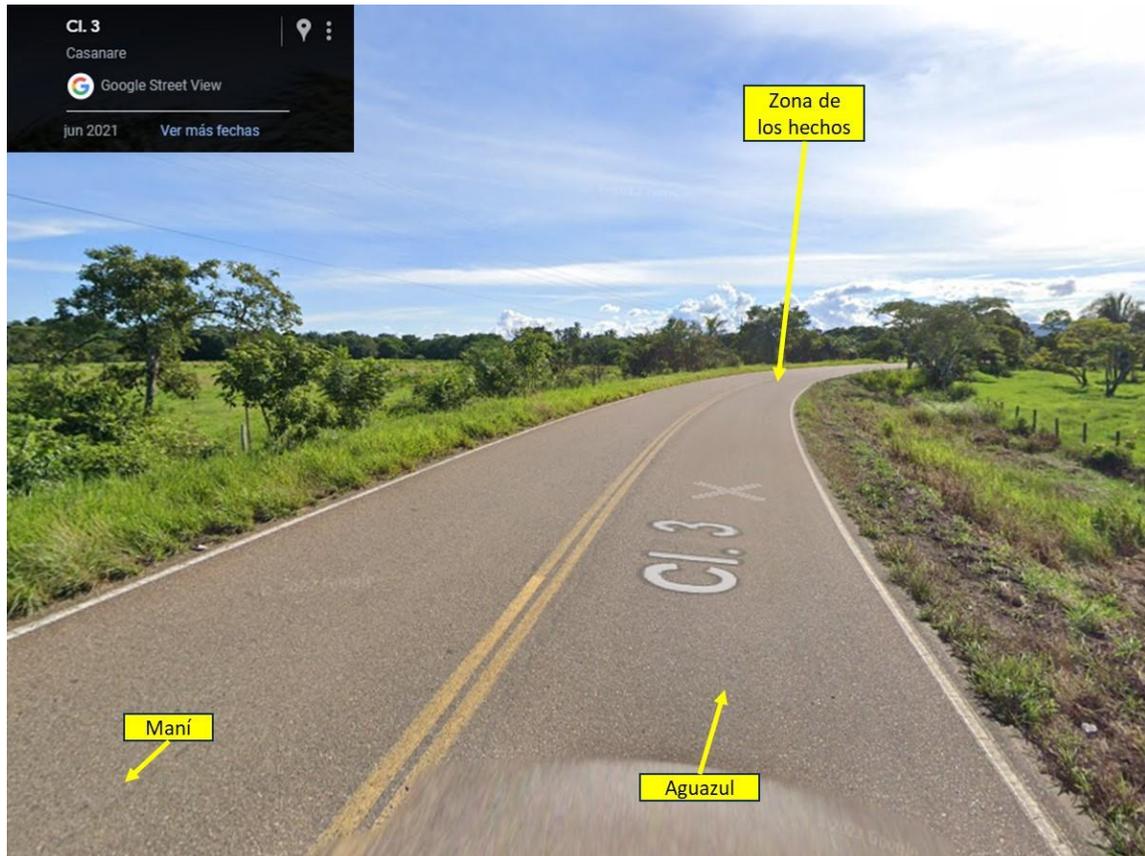
Fotografía No. 3 Panorámica: En esta fotografía sustraída de Google Street View (junio 2021) en sentido Maní – Aguazul, se aprecian las características generales de la vía, en la cual se encuentra demarcación de línea amarilla doble continua y líneas de borde, sin señalización vertical; en este sentido se desplazaba el vehículo No. 1 (Motocicleta).

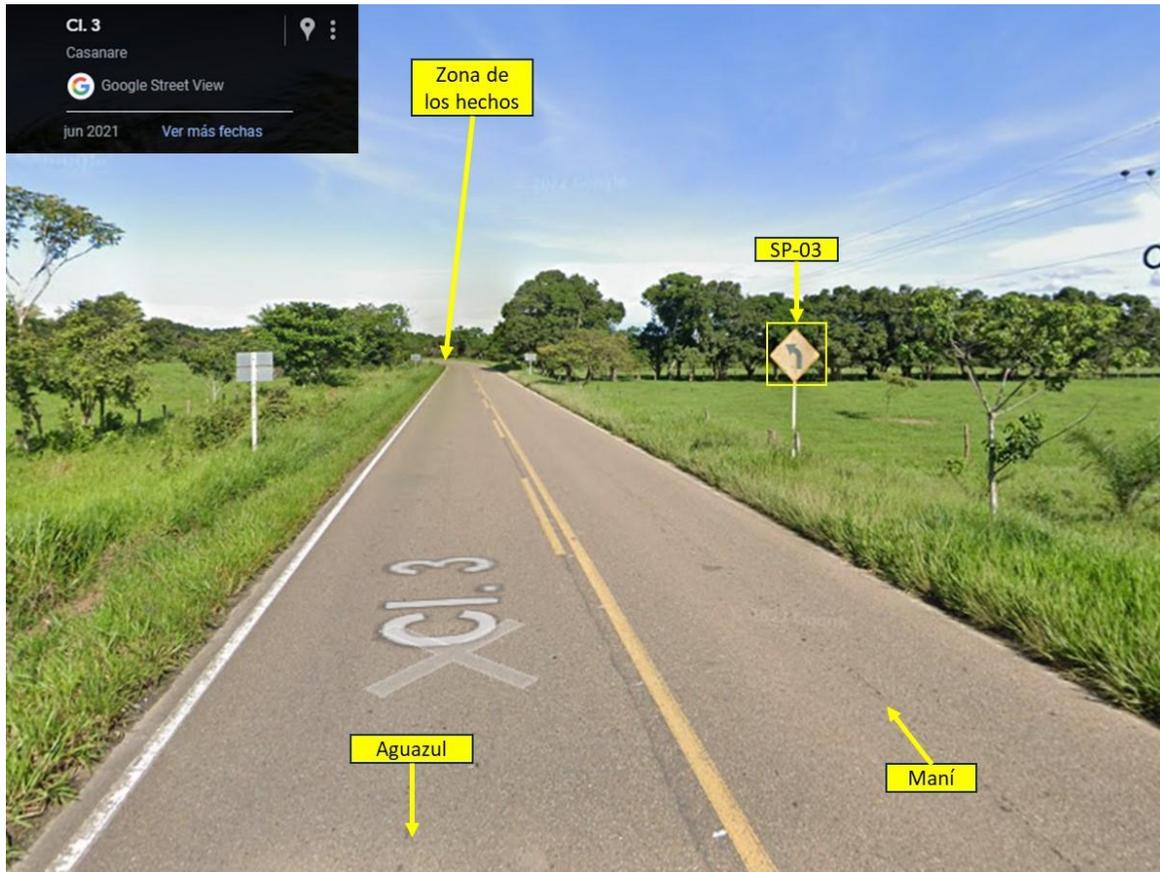
Fotografía No. 4 Panorámica: En esta fotografía sustraída de Google Street View (junio 2021) en sentido Aguazul - Maní, se aprecian las características generales de la vía, en la cual se encuentra demarcación de línea amarilla doble combinada y líneas de borde, con señalización vertical SP-03 (Curva pronunciada a la izquierda); en este sentido se desplazaba el vehículo No. 2 (Tractocamión).

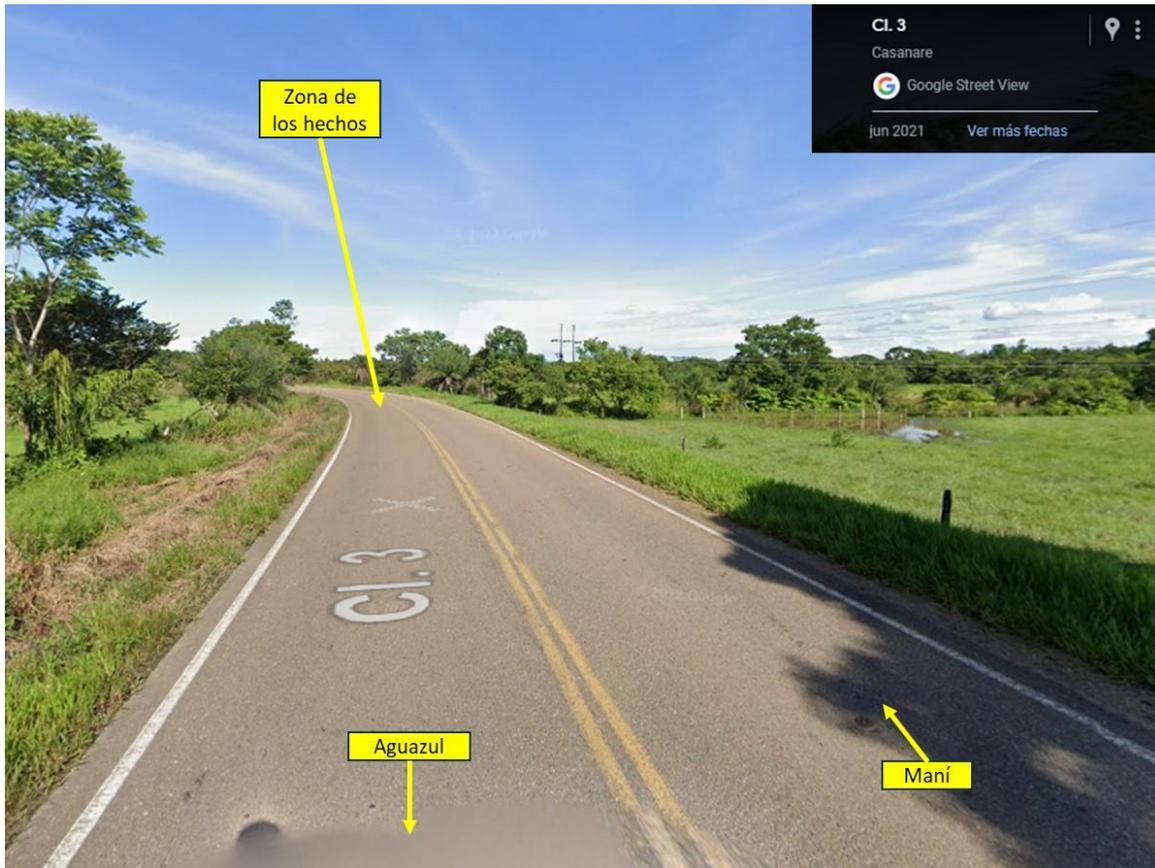
Fotografía No. 5 Panorámica: En esta fotografía sustraída de Google Street View (junio 2021) en sentido Aguazul - Maní, se aprecian las características generales de la vía, en la cual se encuentra demarcación de línea amarilla doble continua y líneas de borde, sin señalización vertical; en este sentido se desplazaba el vehículo No. 2 (Tractocamión).

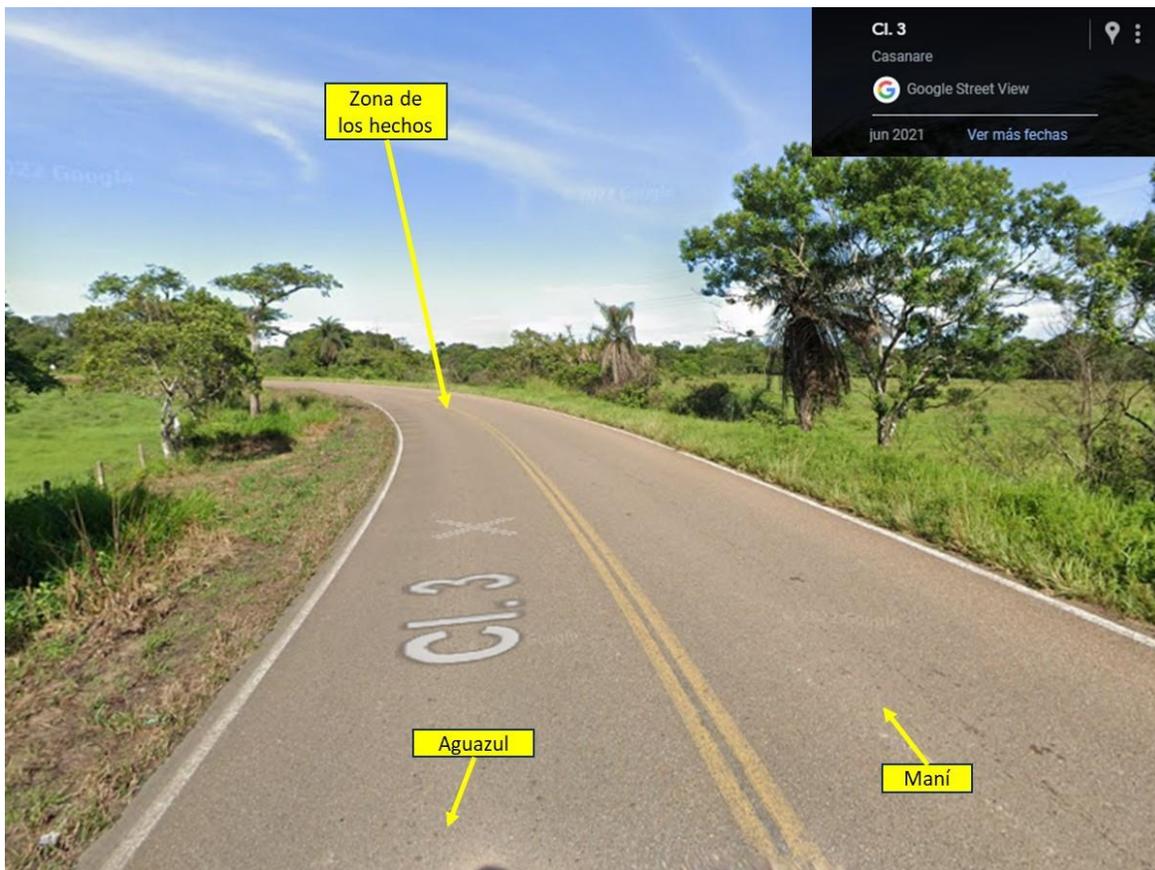
Fotografía No. 6 Panorámica: En esta fotografía sustraída de Google Street View (junio 2021) en sentido Aguazul - Maní, se aprecian las características generales de la vía, en la cual se encuentra demarcación de línea amarilla doble continua y líneas de borde, sin señalización vertical; en este sentido se desplazaba el vehículo No. 2 (Tractocamión).

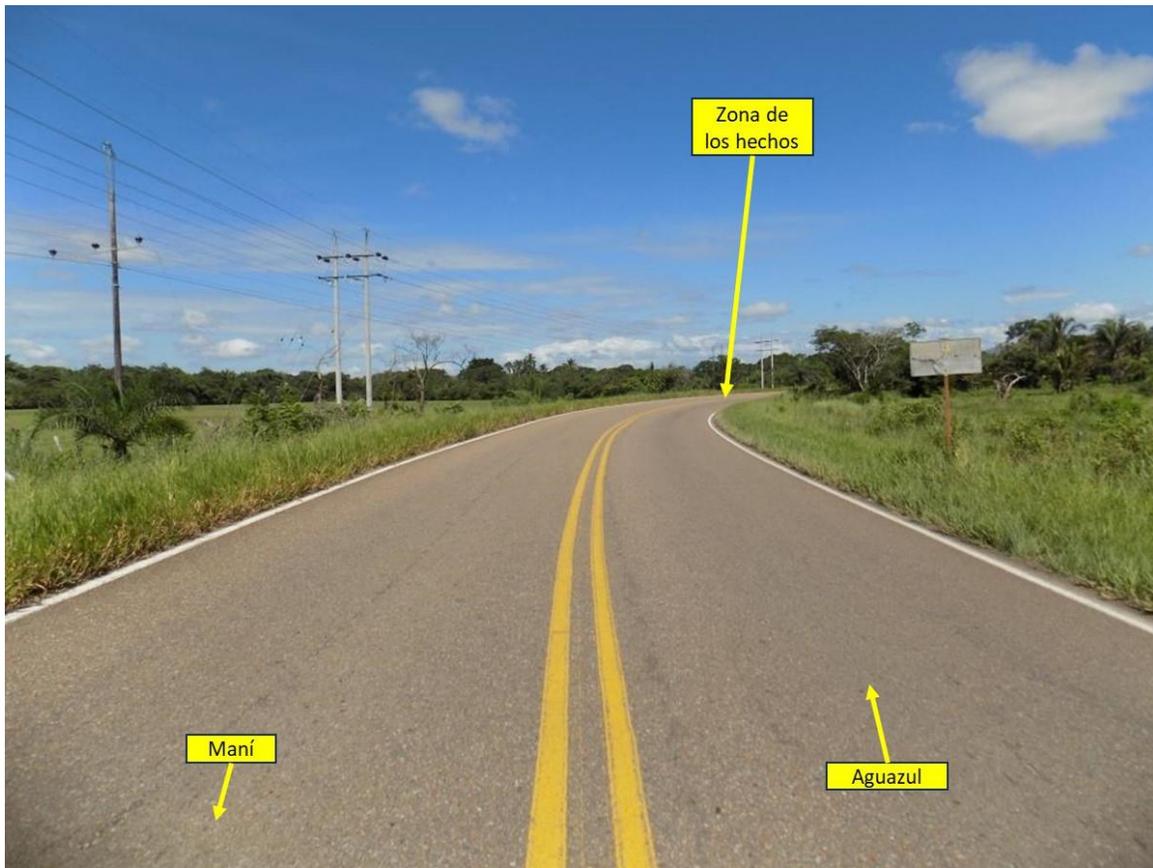
Fotografía No. 7 Panorámica: En esta fotografía tomada por el equipo de IRS Vial en sentido Maní – Aguazul, se aprecian las características generales de la vía, en la cual se encuentra demarcación de línea amarilla doble continua y líneas de borde, con señalización vertical informativa (entrada y salida de volquetas) en mal estado; en este sentido se desplazaba el vehículo No. 1 (Motocicleta).

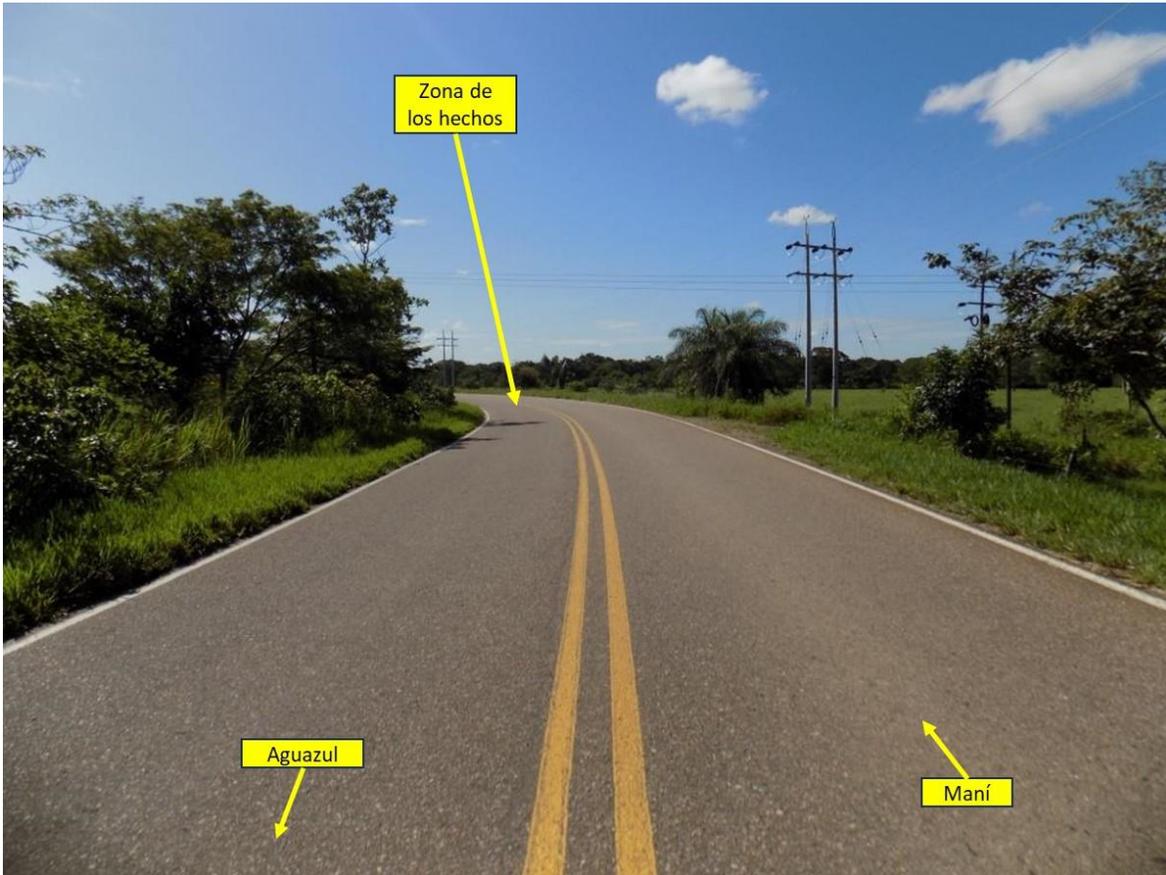
Fotografía No. 8 Panorámica: En esta fotografía tomada por el equipo de IRS Vial en sentido Maní – Aguazul, se aprecian las características generales de la vía, en la cual se encuentra demarcación de línea amarilla doble continua y líneas de borde, sin señalización vertical; en este sentido se desplazaba el vehículo No. 2 (Tractocamión).

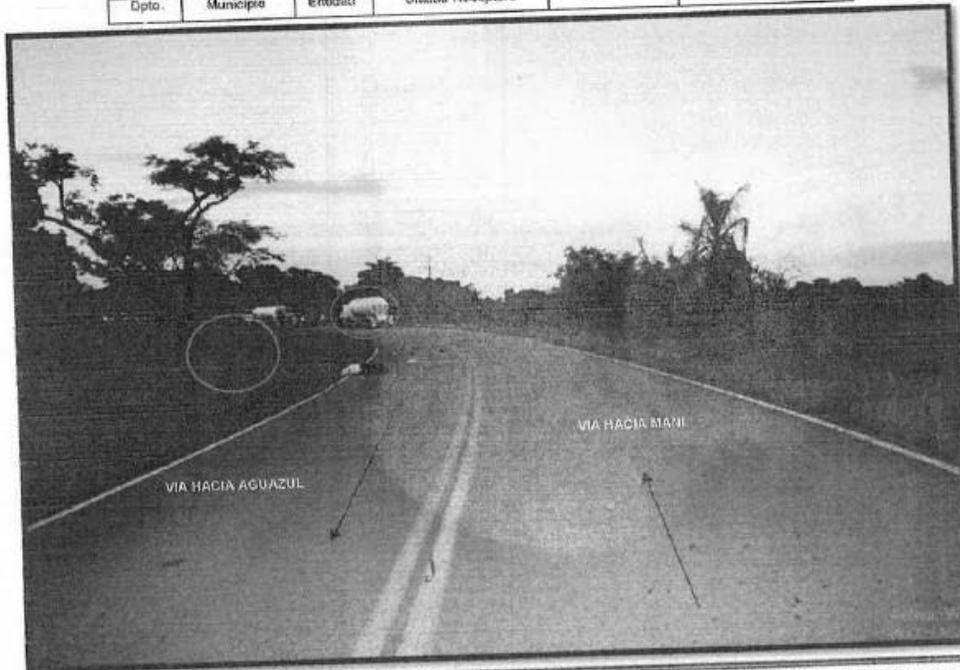
FOTOGRAFÍA No.1: REGISTRO FOTOGRÁFICO DE PLANO GENERAL. FOTOGRAFIA TOMADA SENTIDO AGUAZUL-MANI SOBRE LA VIA EN LAS COORDENADAS 5°0994100,-72.4727350 DONDE SE PUEDE OBSERVAR LA POSICION FINAL DEL CUERPO SIN VIDA DE DANIEL GAUCHA IBAÑEZ DENTRO DE CIRULO ROJO, ASI COMO TAMBIEN LA POSICION FINAL DEL VEHICULO TIPO TRACTOCAMION DENTRO DE CIRULO VERDE. DENTRO DE CIRULO AZUL POSICION FINAL DE LA MOTOCICLETA DENTRO DEL PASTO.

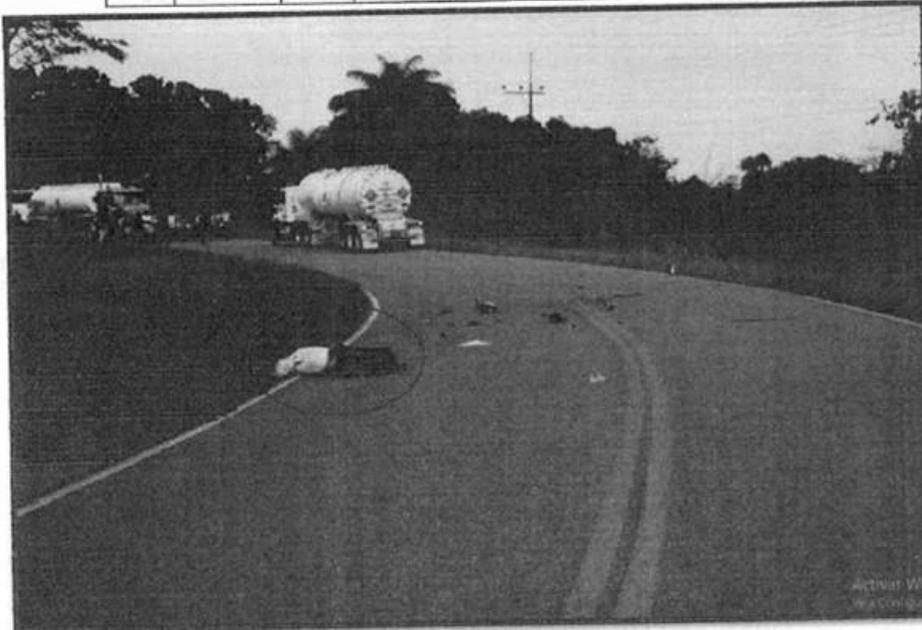
FOTOGRAFÍA No.2: REGISTRO FOTOGRAFICO DE PLANO MEDIO, FOTOGRAFIA TOMADA SENTIDO AGUAZUL-MANI SOBRE LA VIA EN LAS COORDENADAS 5°09'41"00,-72.4727350 DONDE SE PUEDE OBSERVAR LA POSICION FINAL DEL CUERPO SIN VIDA DE DANIEL GAUCHA IBAÑEZ DENTRO DE CIRULO ROJO.

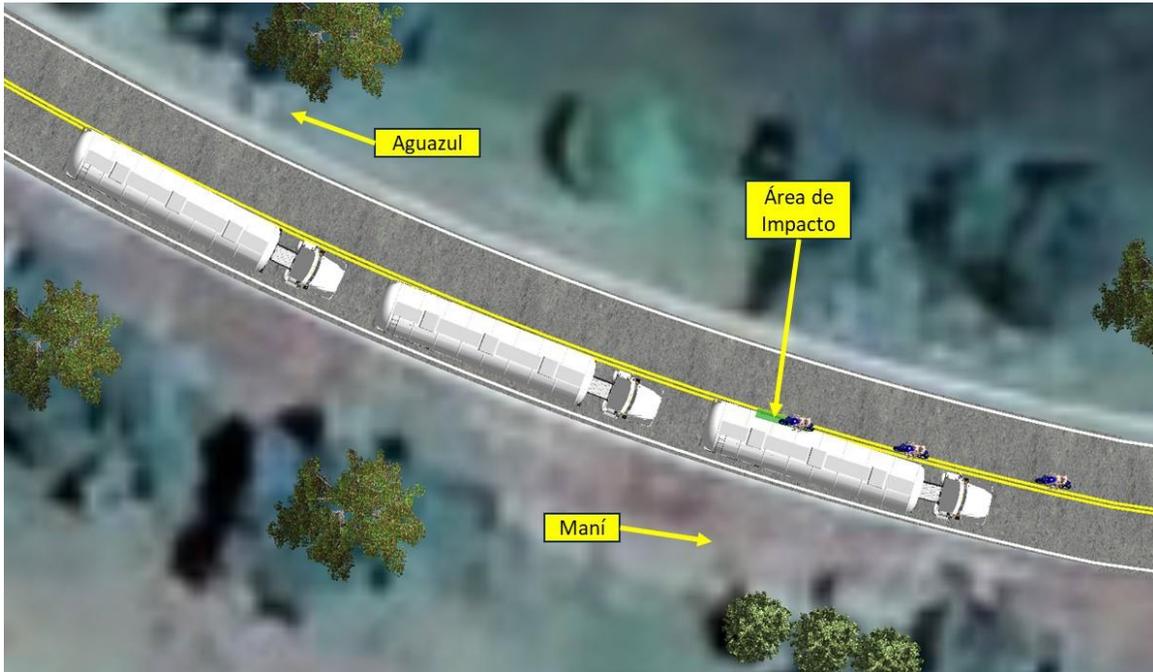
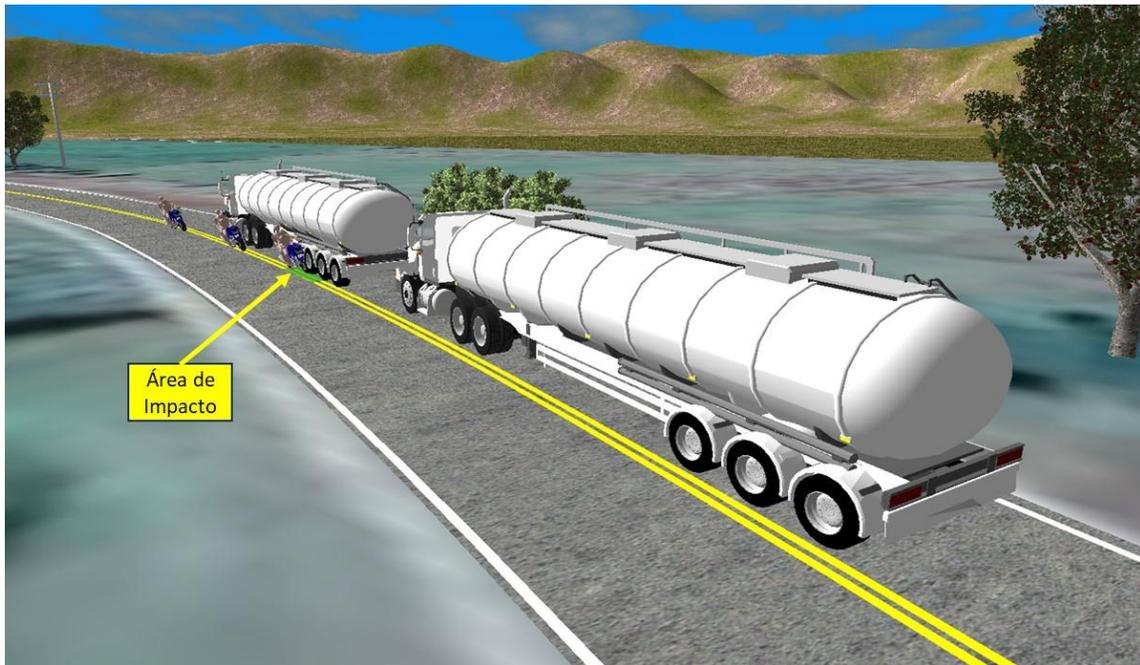
Los vehículos inician el giro en la curva, la motocicleta se desvía hacia la izquierda, ocupa el centro de la calzada e impactan con el tractocamión, este último se desvía hacia la derecha hasta detenerse en posición final; mientras tanto la motocicleta se desvía hacia su derecha iniciando un proceso de giro longitudinal sobre el costado derecho cayendo al piso junto con sus ocupantes, estos se desprenden de la motocicleta y se desvían hasta su posición final; por otro lado la motocicleta sale de la calzada hacia la zona verde y termina en posición final.

Imagen No. 22: En estas imágenes, vista en planta y 3D se aprecia la secuencia del siniestro antes y al momento del impacto, nótese el sentido de desplazamiento de los vehículos y el área donde se presenta. Elaboración a escala en el software Trimble Forensics Reveal.

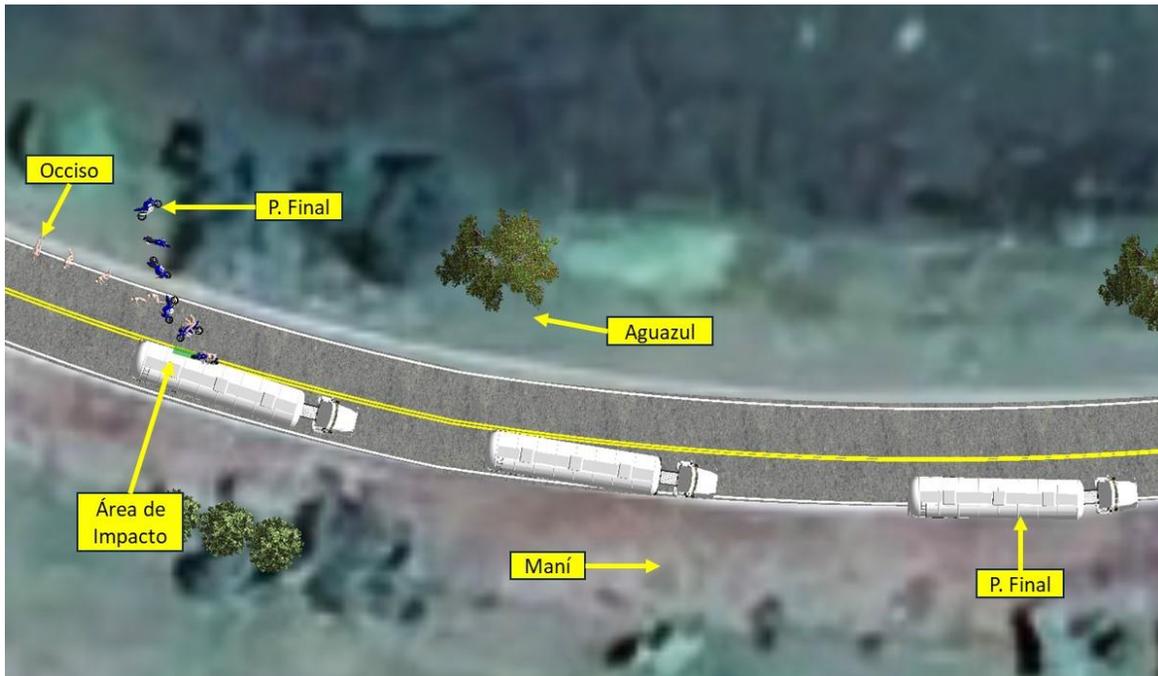
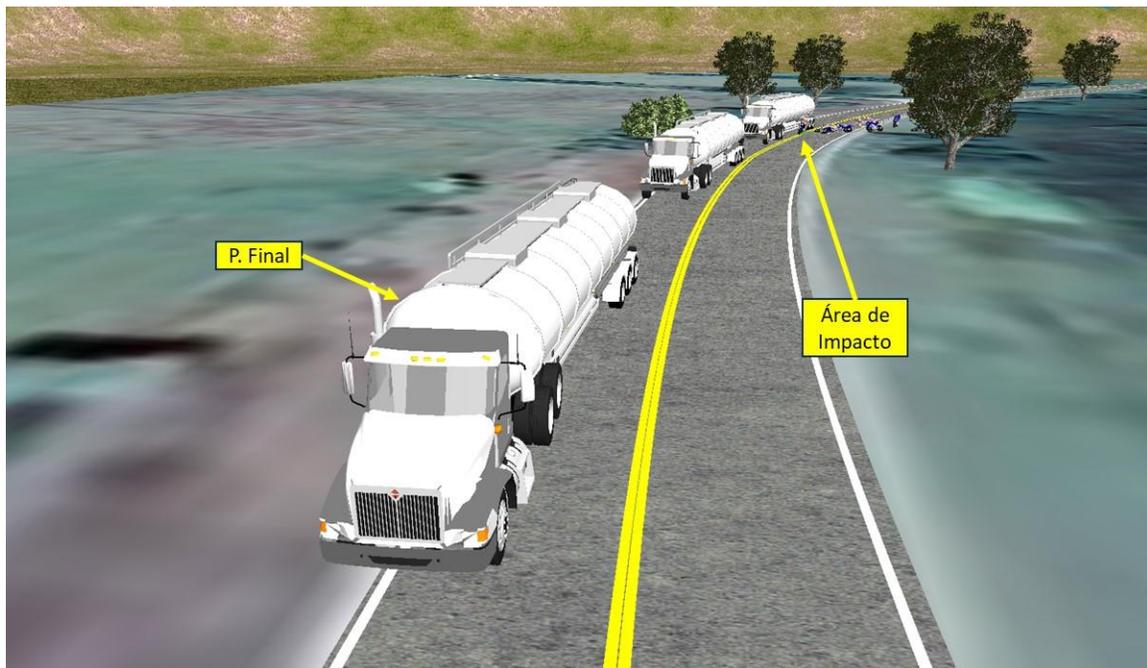
Imagen No. 23: En estas imágenes, vista en planta y 3D se aprecia la secuencia del siniestro al momento y posterior al impacto, nótese el movimiento hasta sus posiciones finales. Elaboración a escala en el software Trimble Forensics Reveal.

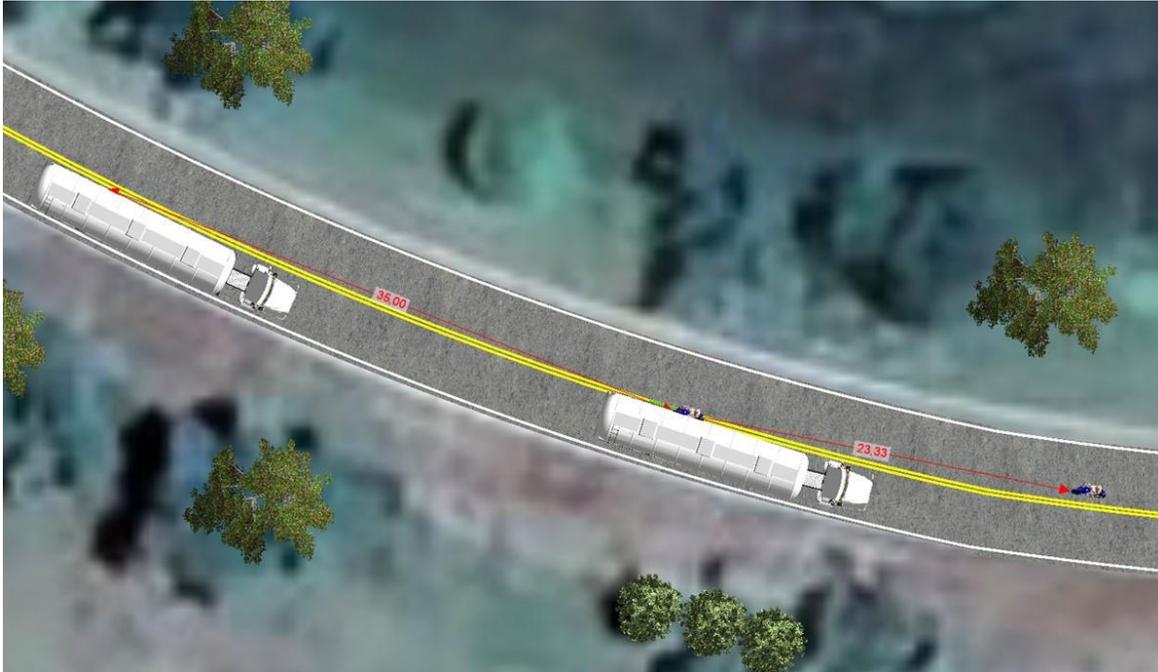
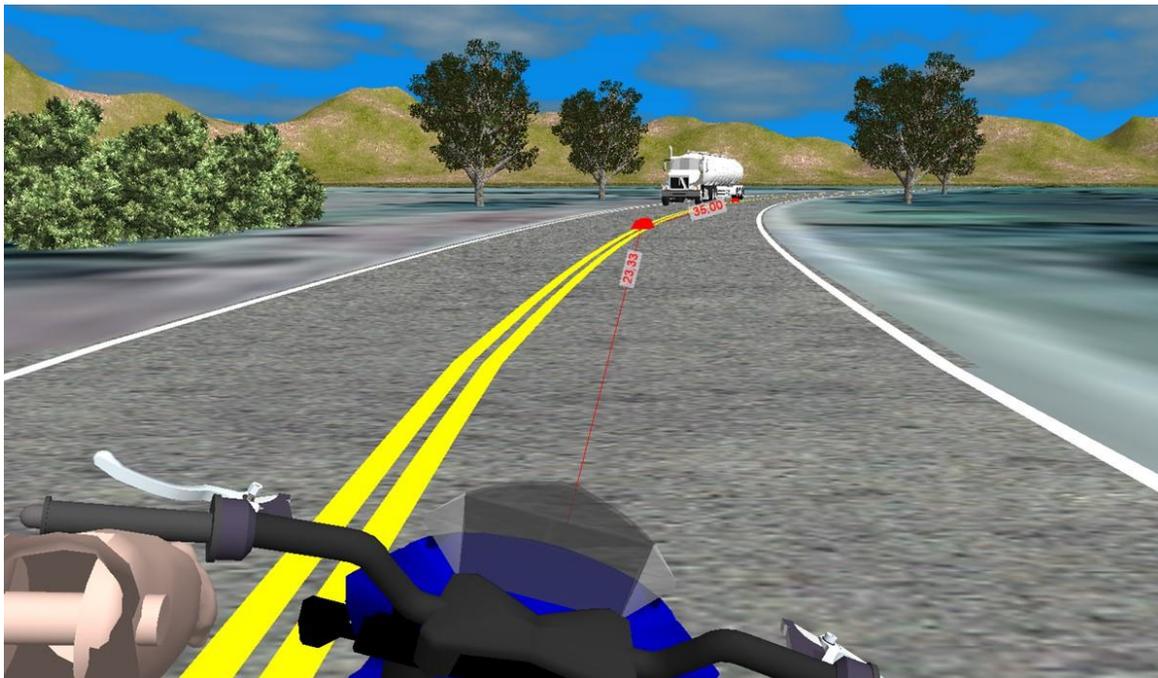
Imagen No. 24: En estas imágenes, vista en planta y en 3D se aprecia la ubicación de los vehículos 2 s antes del impacto si sus velocidades son constantes y la posible visibilidad del conductor de la motocicleta. Elaboración a escala en el software Trimble Forensics Reveal.

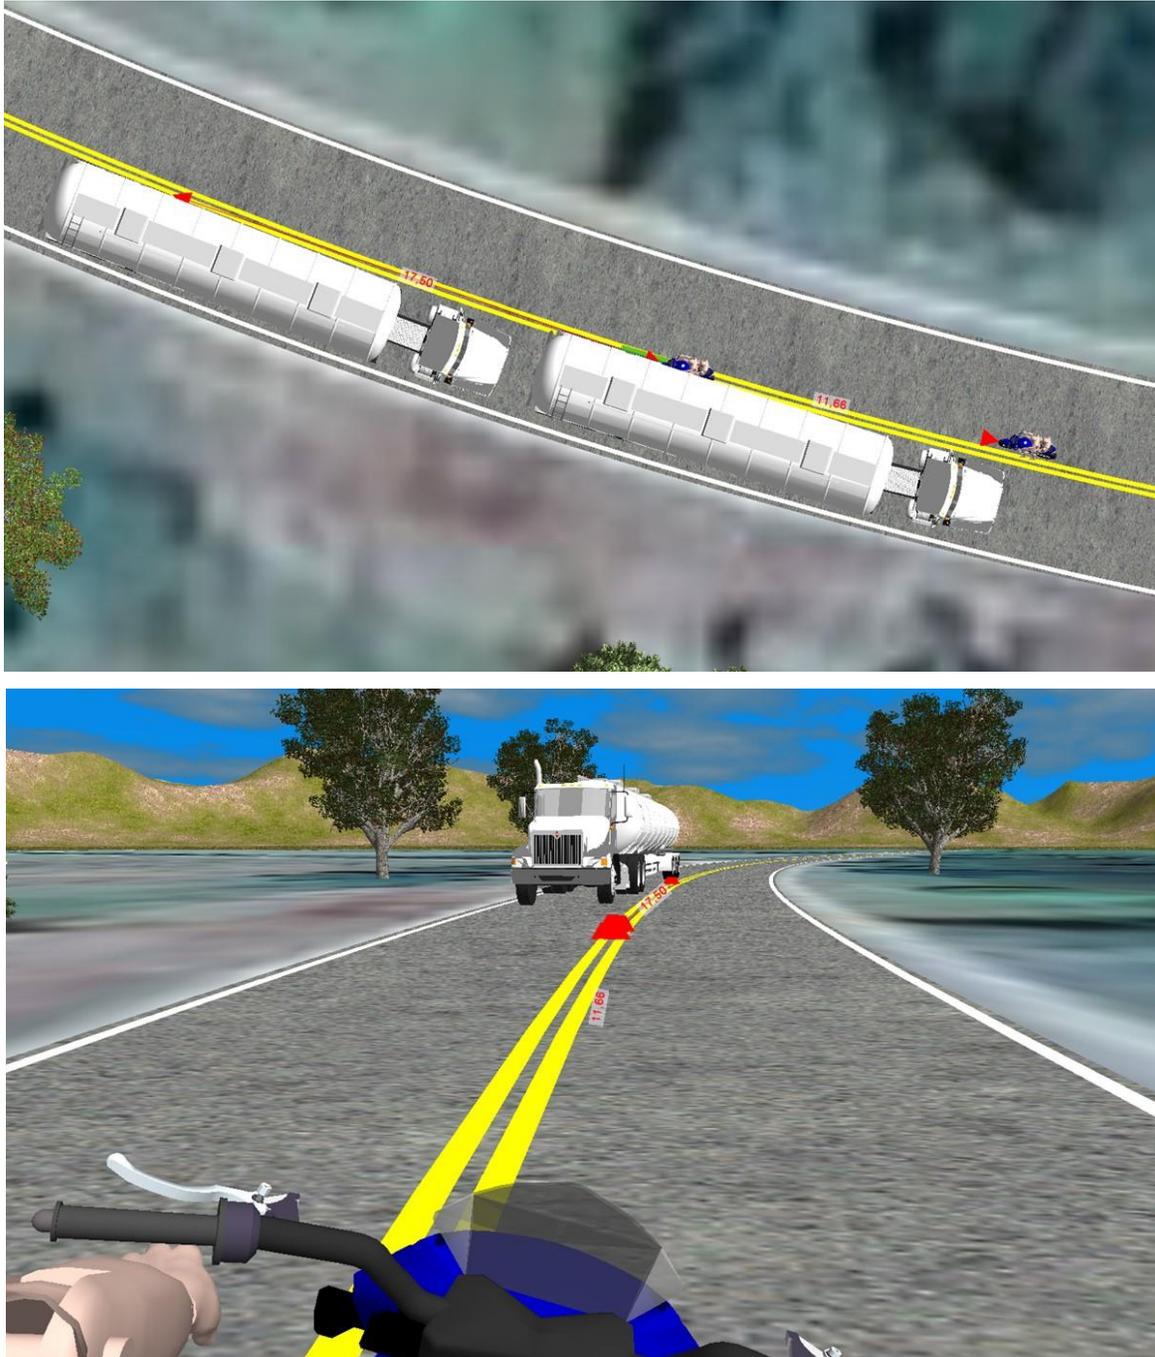
Imagen No. 24: En estas imágenes, vista en planta y en 3D se aprecia la ubicación de los vehículos 1 s antes del impacto si sus velocidades son constantes y la posible visibilidad del conductor de la motocicleta. Elaboración a escala en el software Trimble Forensics Reveal.
