# INFORME TÉCNICO - PERICIAL DE RECONSTRUCCIÓN FORENSE DE ACCIDENTE DE TRÁNSITO

**R. A. T<sup>®</sup> 2**  
**INFORME No. 250135296**

**VEHÍCULO No. 1:** AUTOMÓVIL, FORD FIESTA, modelo 2017, color gris, placa **DUL 749**.

**VEHÍCULO No. 2:** MOTOCICLETA, BAJAJ BOXER CT 100 ES, modelo 2021, color negro, placa **EMP 10F**.

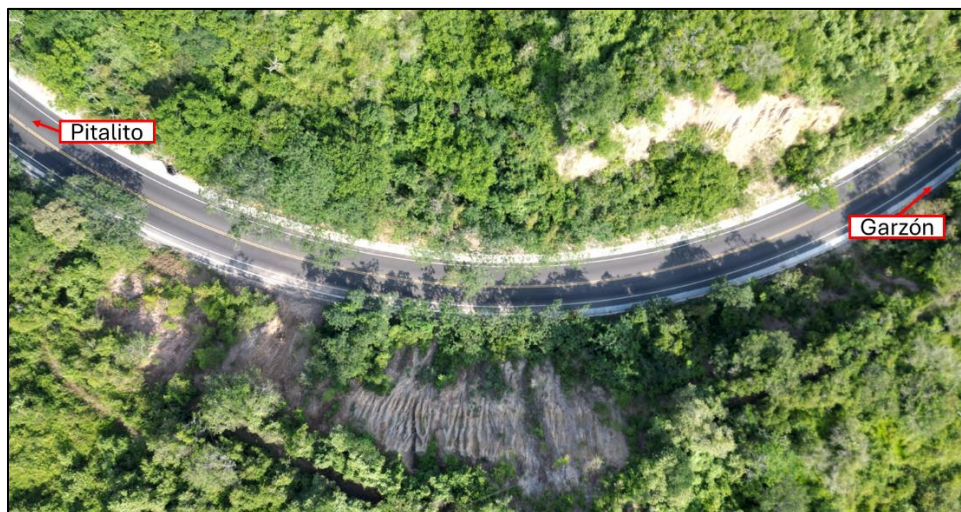
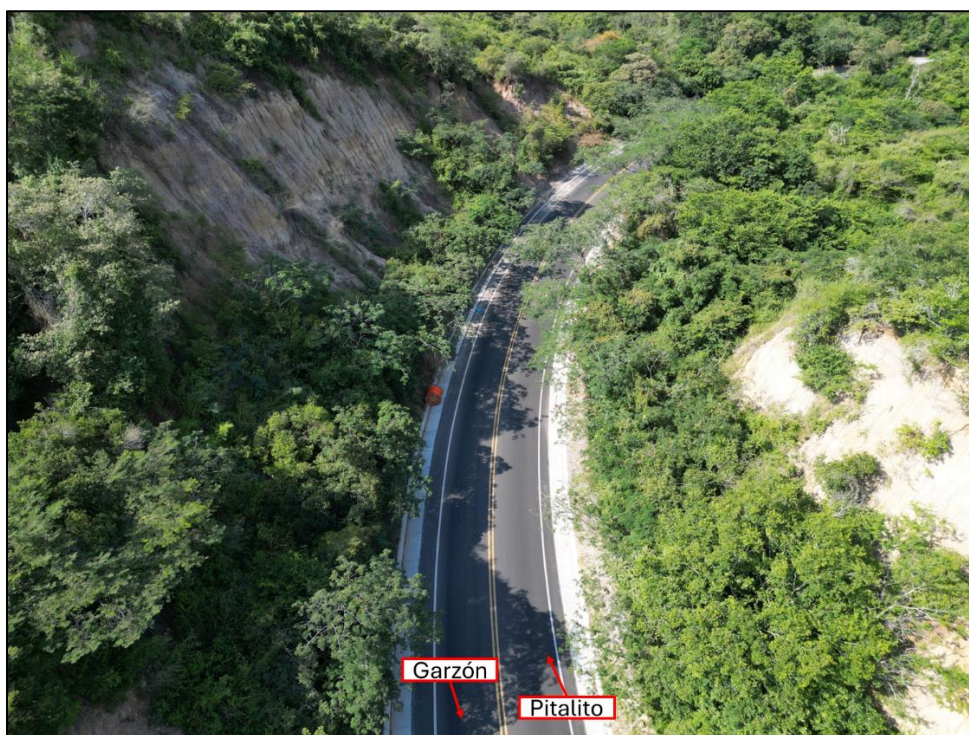
**Fotografías No. 1 y 2 Panorámicas:** En estas fotografías se aprecian las características generales del tramo de vía donde ocurrió el accidente.

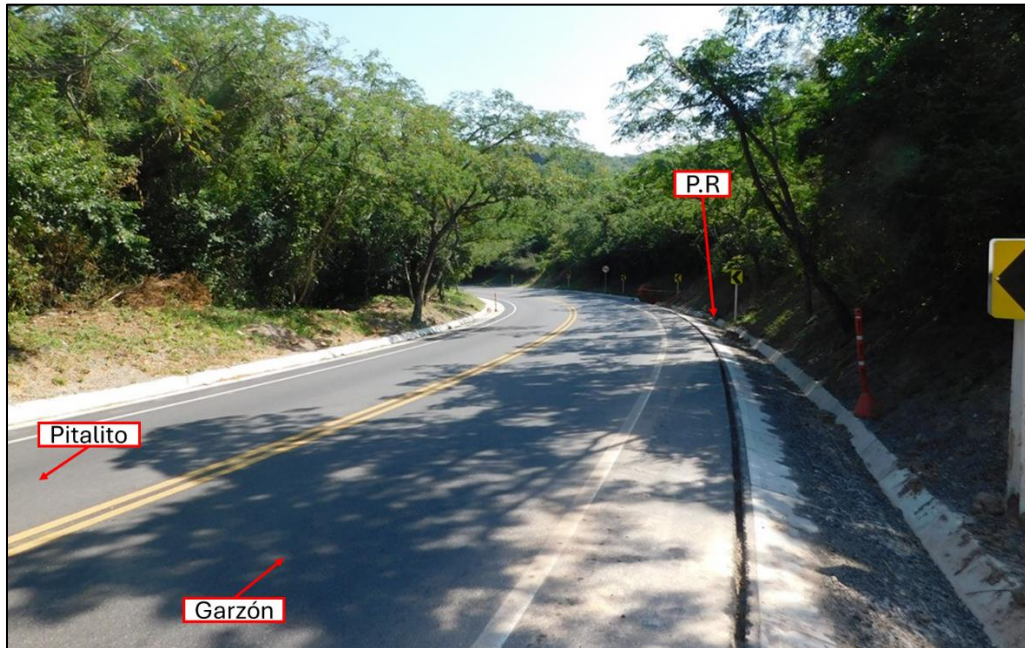
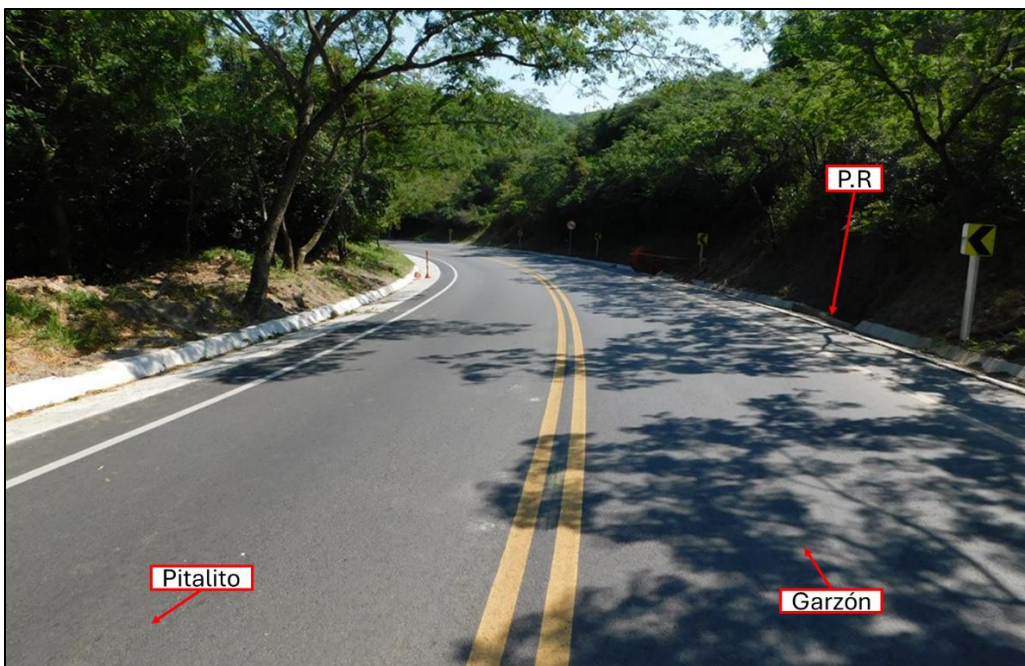
**Fotografías No. 3 y 4 Plano General:** En estas fotografías tomadas en sentido Pitalito – Garzón se aprecian las características generales del tramo de vía donde ocurrió el accidente, la cual presenta demarcación de línea amarilla doble continua separadora de carriles, líneas blancas de borde, y señales verticales SP-75 “Delineadores de curva”. En este sentido se desplazaba el vehículo No. 1 Automóvil.

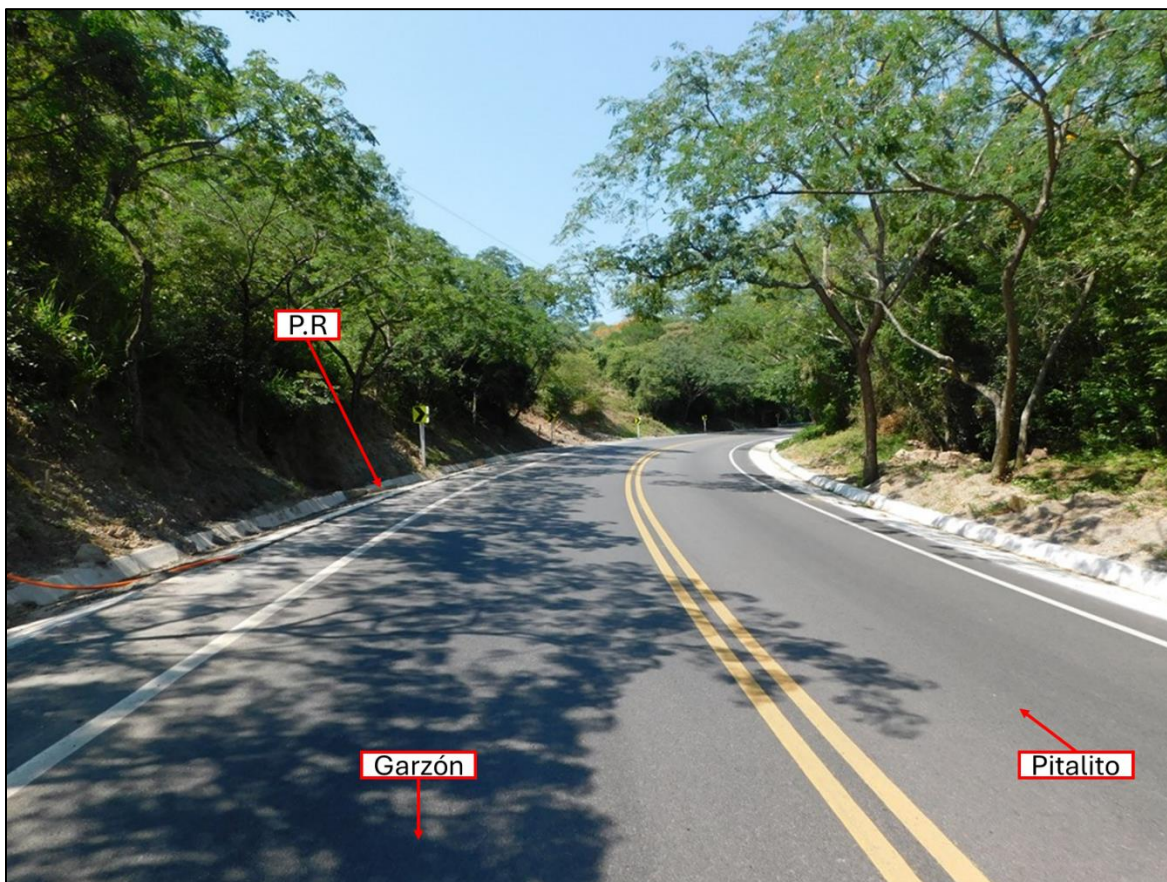
**Fotografía No. 5 Plano General:** En esta fotografía tomada en sentido Garzón - Pitalito se aprecian las características generales del tramo de vía donde ocurrió el accidente; nótese el punto de referencia (P.R) correspondiente a un muro de desagüe utilizado para la elaboración del croquis. En este sentido se desplazaba el vehículo No. 2 Motocicleta.

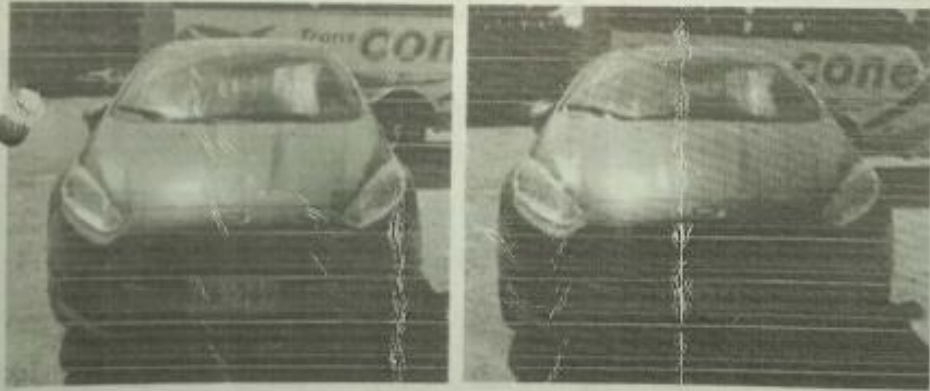
| POLICIA NACIONAL | | PROCEDIMIENTO PERICIAL TÉCNICO VEHICULAR INVESTIGACIÓN DE ACCIDENTES DE TRÁNSITO | Forma 1 de 1 |
|---|---|---|---|
| Imagen que muestran las características del vehículo tipo Automóvil de placa DUL-749, en donde no se observan daños por impacto en su estructura. | | | |

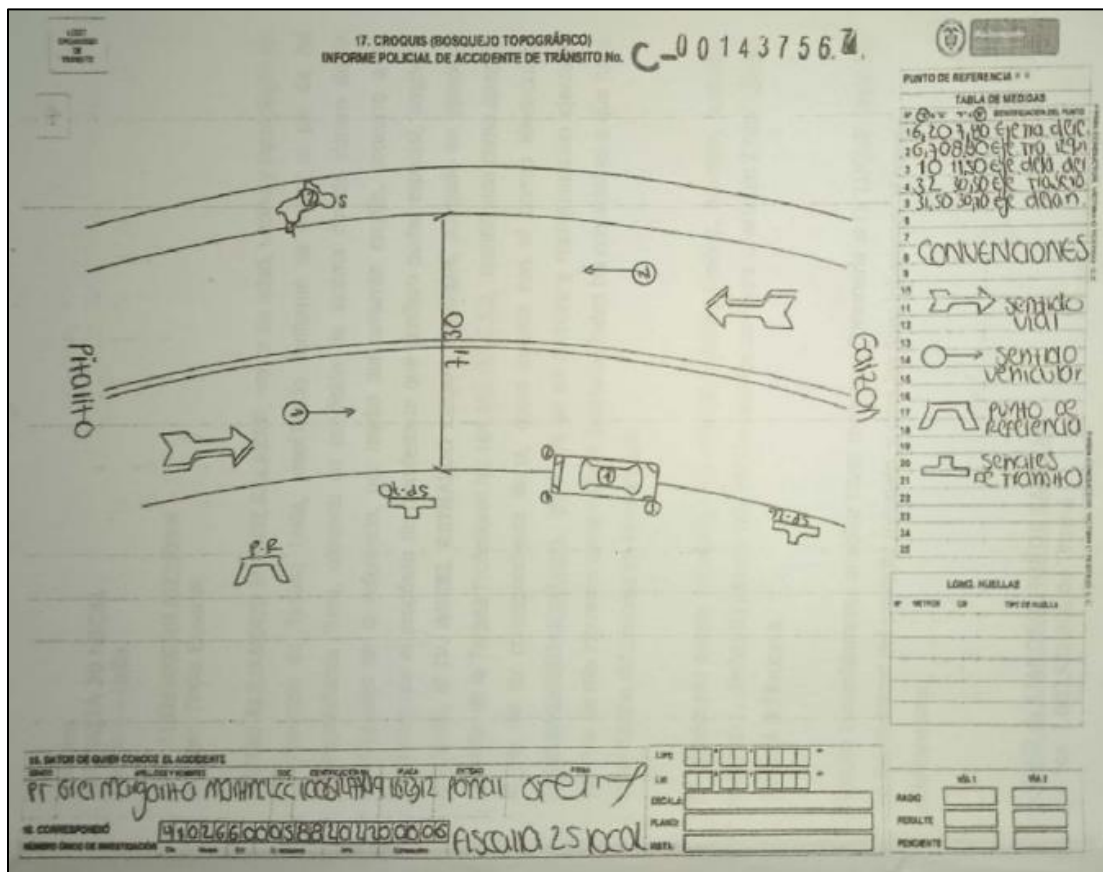
**Imagen No. 24:** En esta imagen se muestra el croquis (Bosquejo topográfico) del accidente realizado por la autoridad de tránsito.

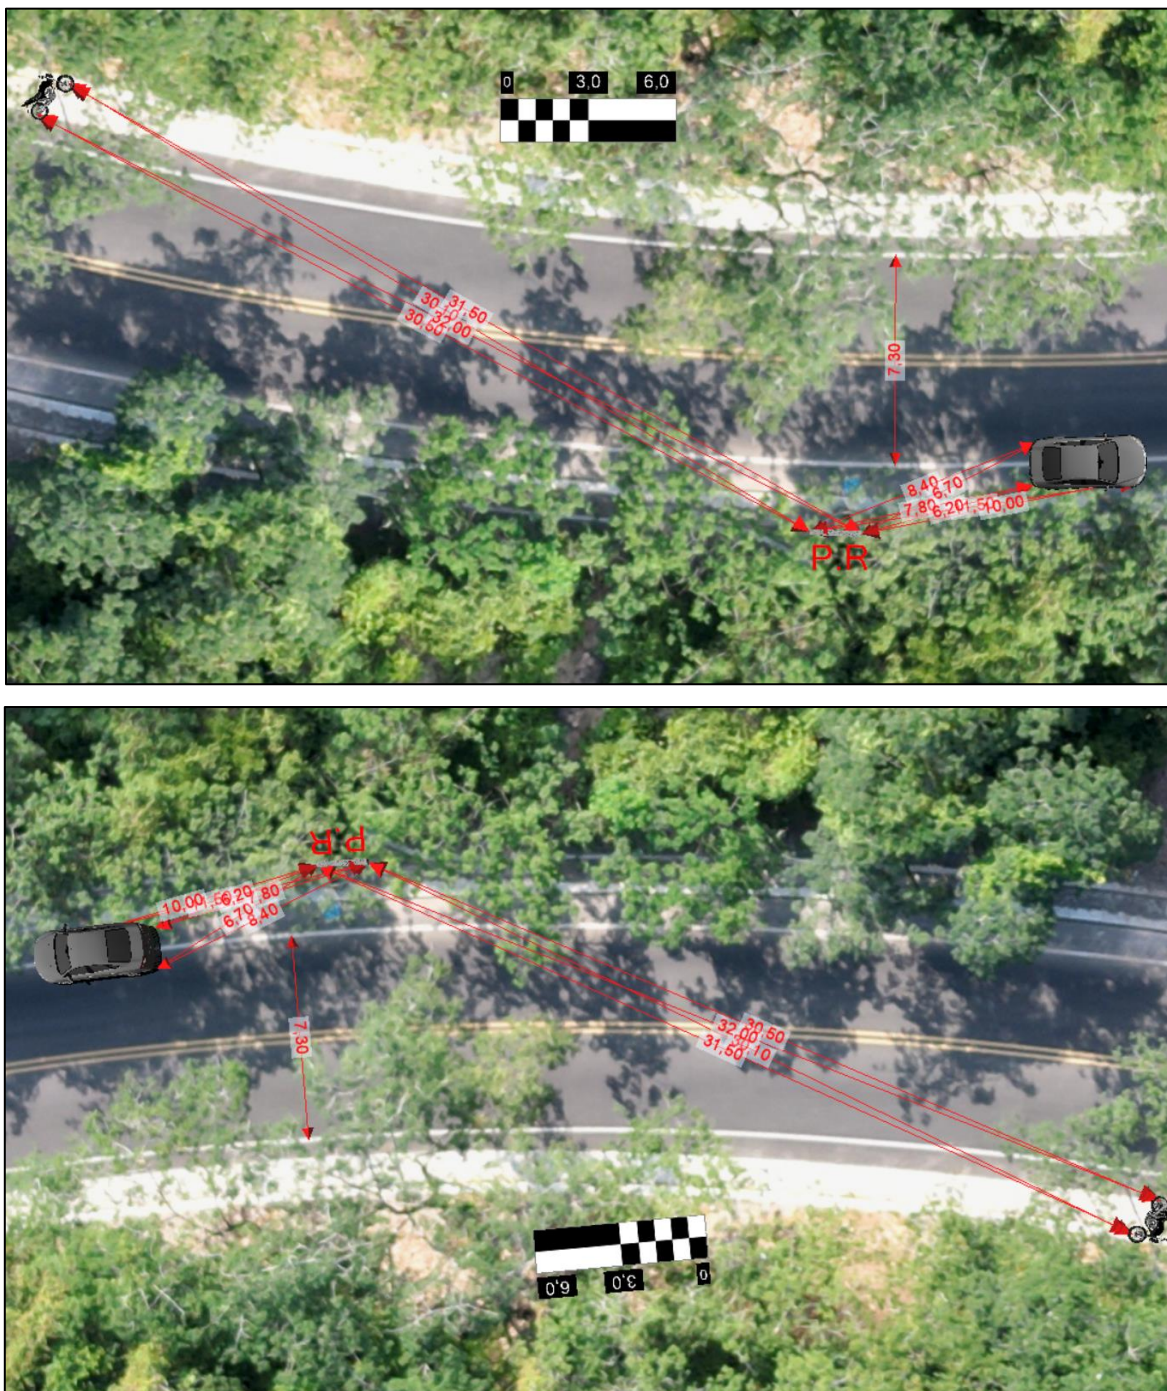
**Imagen No. 25:** En estas imágenes vistas en planta se observan las evidencias diagramadas en el croquis del IPAT; nótese la posición final de los vehículos, y las medidas (cotas) tomadas por la autoridad.

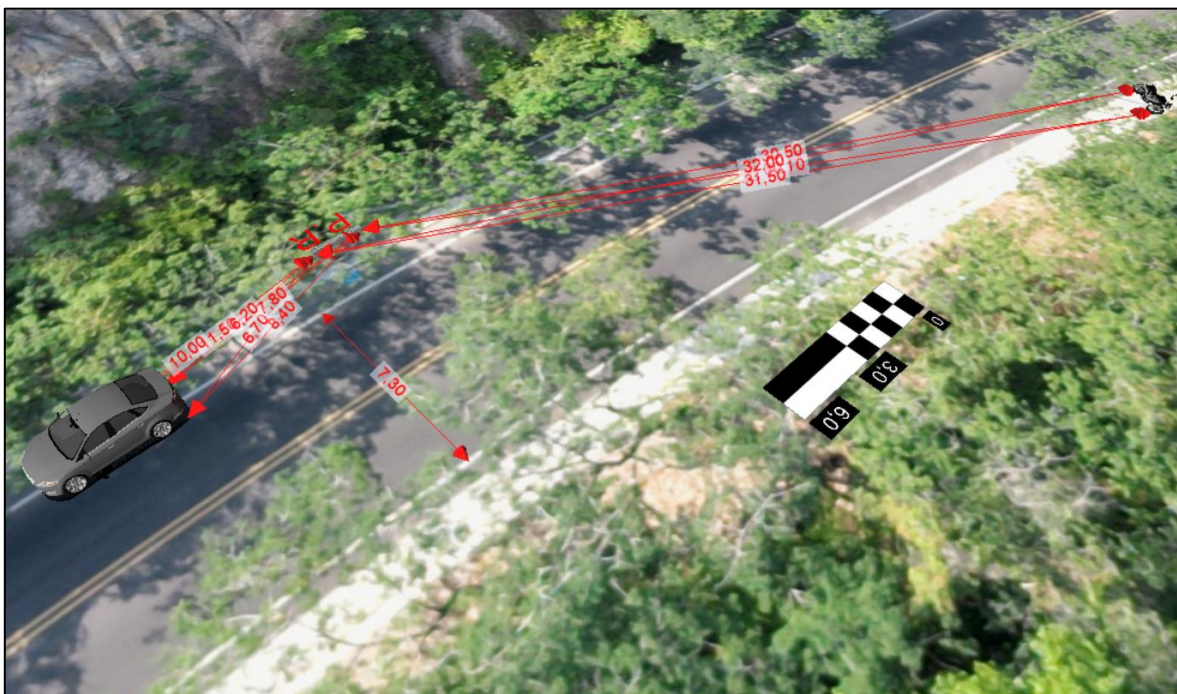
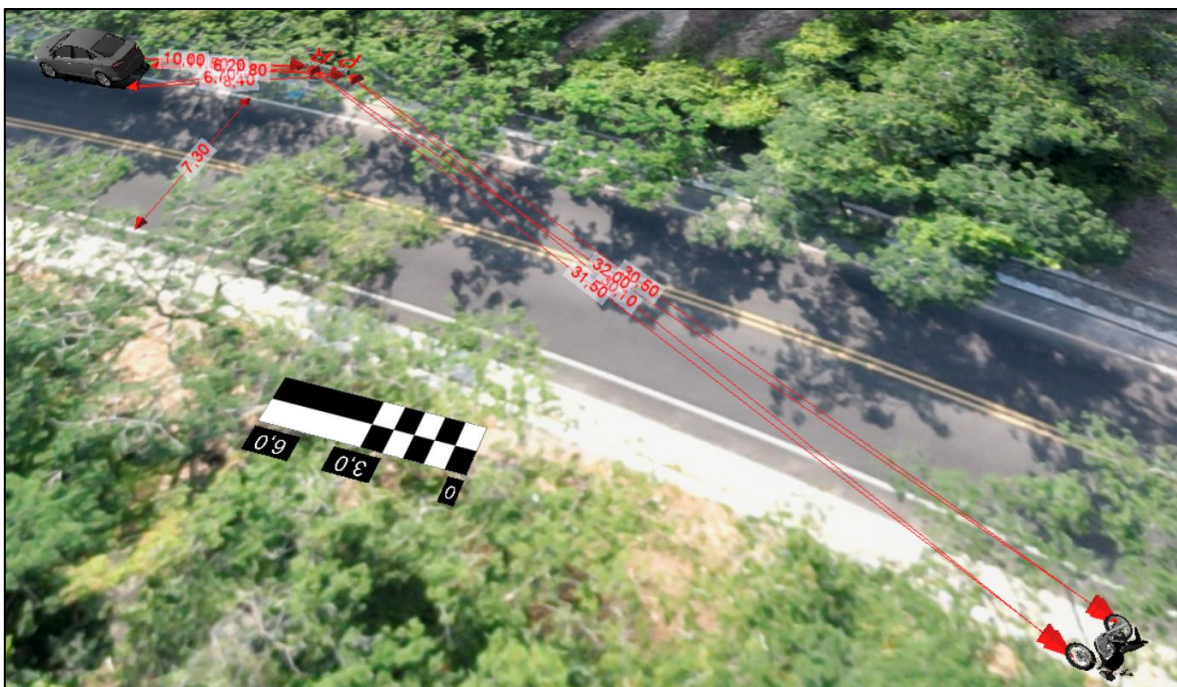
**Imagen No. 26:** En estas imágenes vistas en 3D se observan las evidencias diagramadas en el croquis del informe de la autoridad.

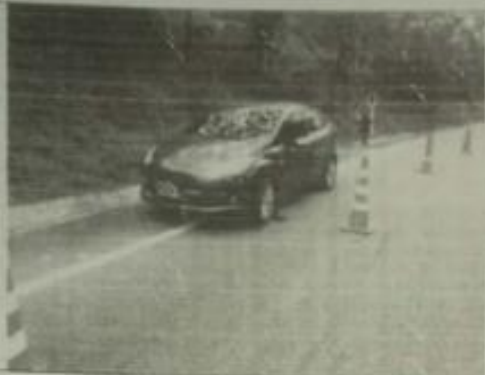
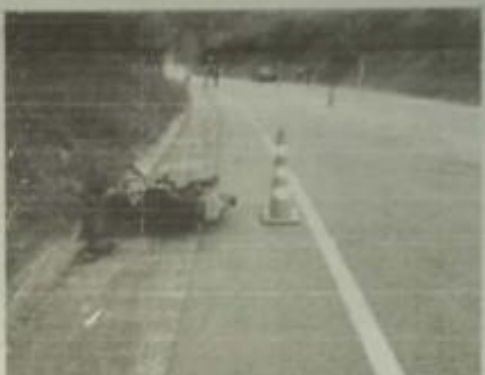
**PLANO GENERAL No. 1, FOTOGRAFIA TOMADA DONDE SE OBSERVA LA POSICION FINAL DEL VEHICULO DE PLACAS DUL748 EL CUAL TERMINA A UN COSTADO DE LA VIA**

**PLANO GENERAL No. 2, FOTOGRAFIA TOMADA DONDE SE OBSERVA LA POSICION FINAL DE LA MOTOCICLETA DE PLACAS EPM15F LA CUAL TERMINA A UN COSTADO DE LA VIA**

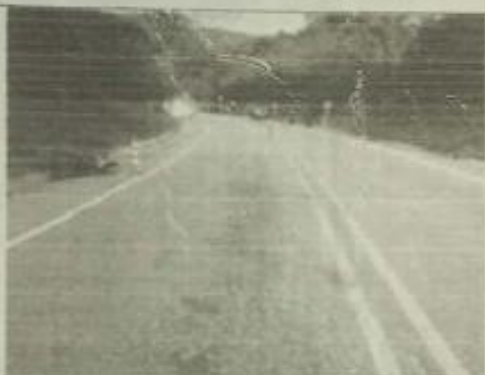
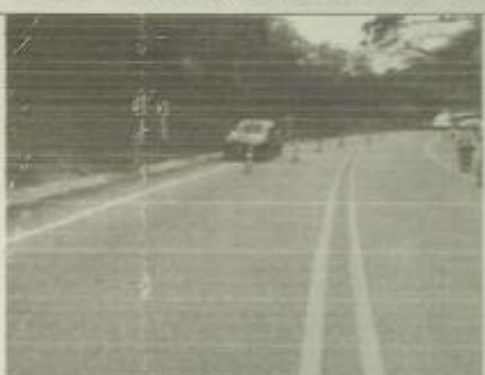
**PRIMER PLANO No. 3, FOTOGRAFIA TOMADA SENTIDO SUR - NORTE DONDE SE OBSERVAN EL VEHICULO INVOLUCRADO EN EL ACCIDENTE.**

**PRIMER PLANO No. 4, FOTOGRAFIA TOMADA SENTIDO NORTE - SUR DONDE SE OBSERVA EL VEHICULO INVOLUCRADO EN EL ACCIDENTE**

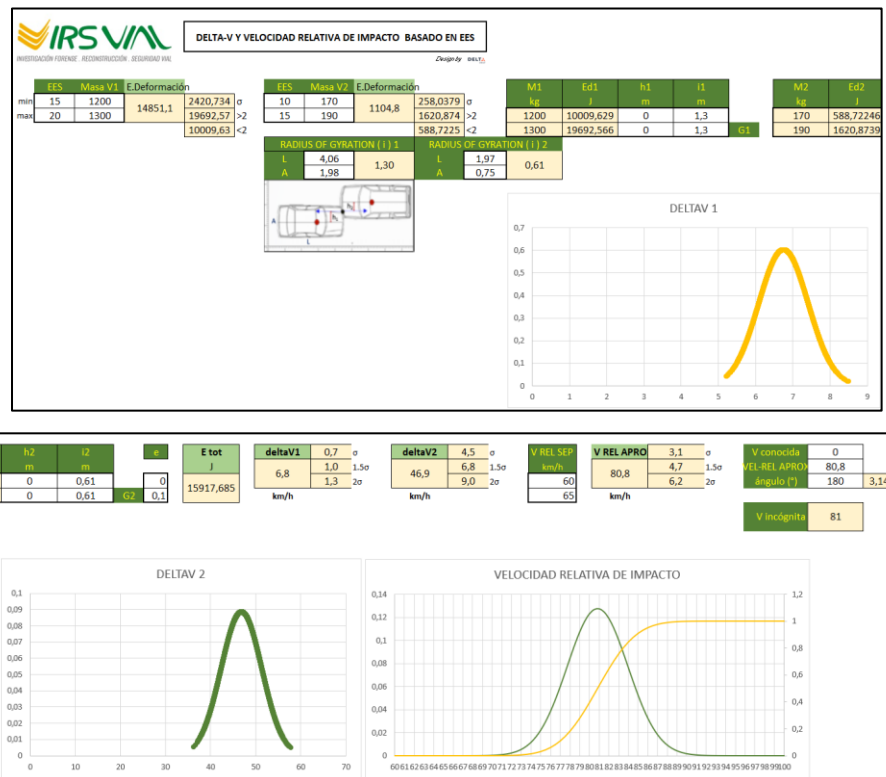
**Imagen No. 34:** En esta imagen se observa el desarrollo de los cálculos realizados con la herramienta **IRS® Calculator**, utilizando el método de Montecarlo.

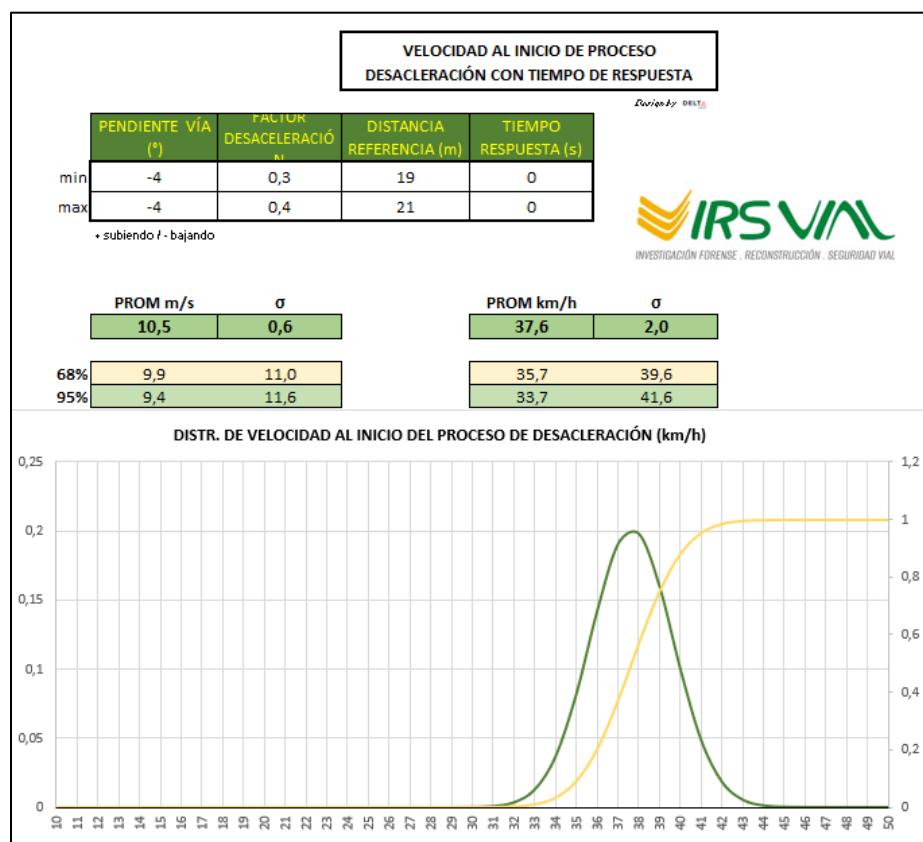
$\theta$ : Pendiente de la vía: 4° (bajando).

$t$ : Tiempo de respuesta para el conductor del vehículo: se utilizó 0 s, es decir, el conductor se encontraba reaccionando al momento del impacto.

**Imagen No. 35:** En esta imagen se observa el desarrollo de los cálculos realizados con la herramienta *IRS® Calculator*, utilizando el método Montecarlo.

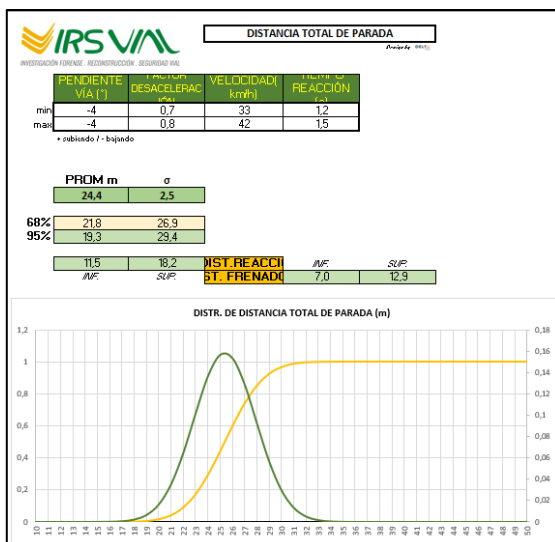
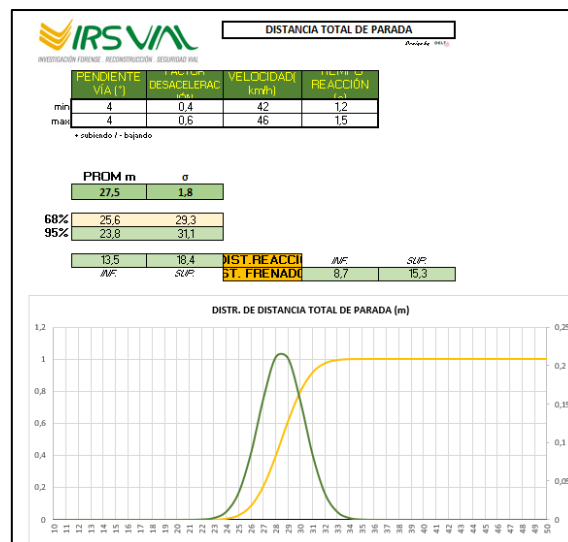
| IRS® Calculator | | IRS® Calculator | |
|---|---|---|---|
| DISTANCIA MINIMA | 13,5 m | 9,0 m | 22,5 m |
| DISTANCIA MAXIMA | 18,4 m | 15,0 m | 33,4 m |

Imagen No. 37: En esta imagen se observa el desarrollo de los cálculos realizados con la herramienta IRS® Calculator, utilizando el método Montecarlo.

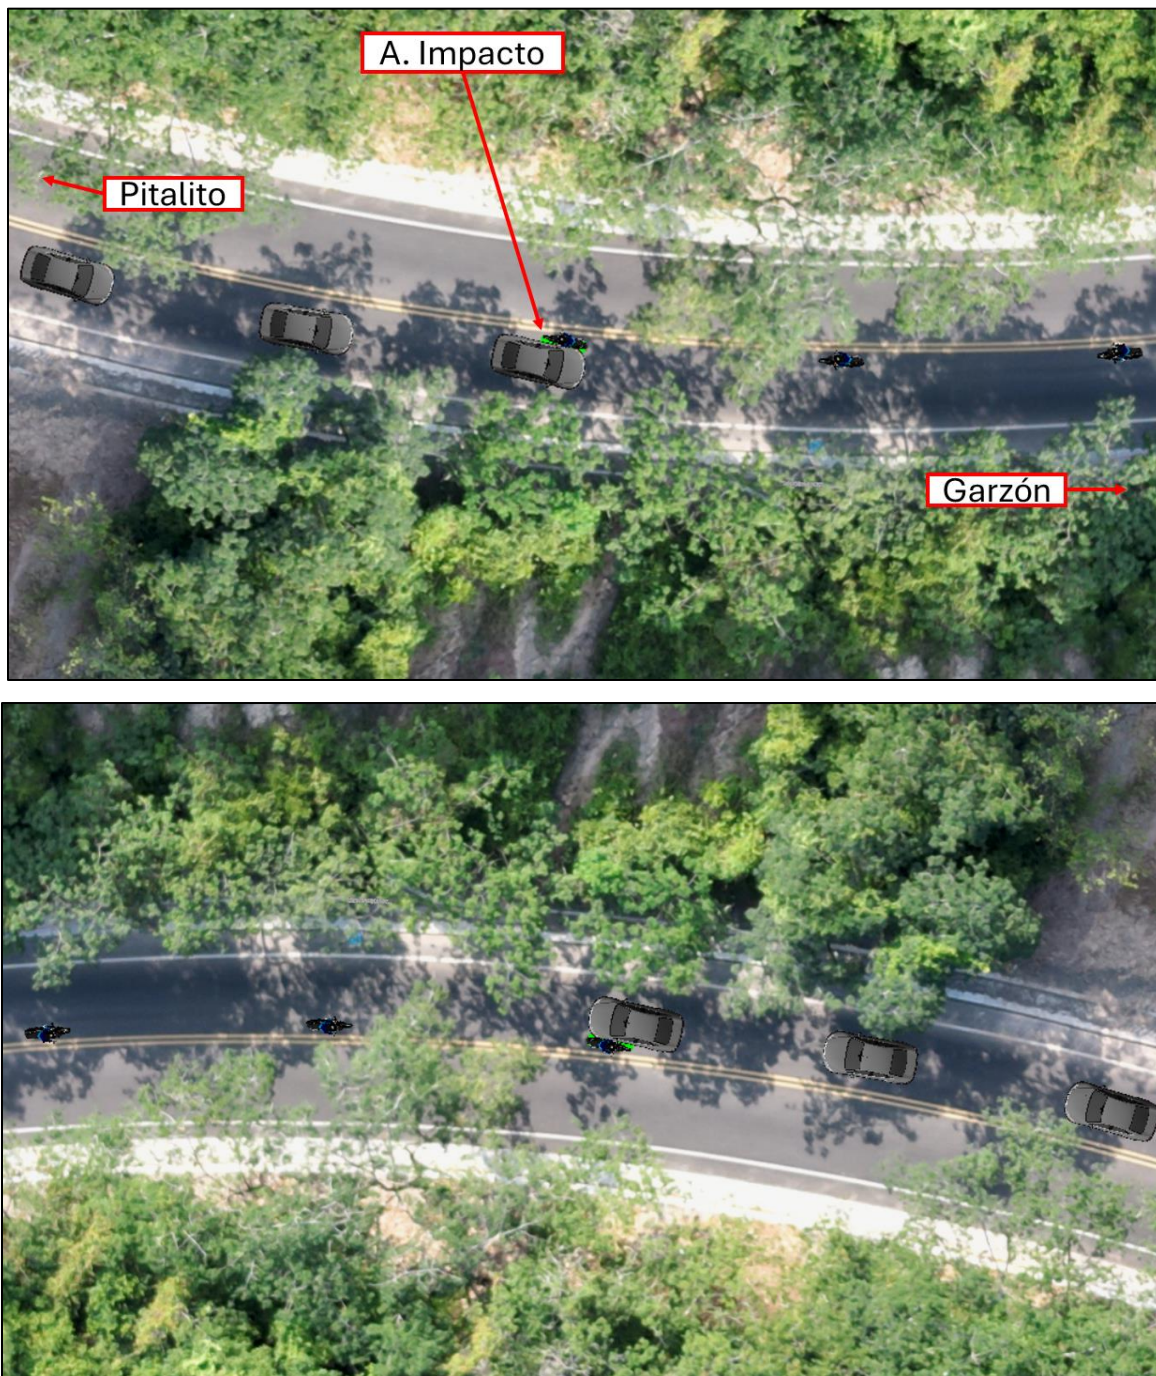
La motocicleta ocupa el carril de sentido contrario, se presenta la colisión entre la zona lateral izquierda entre el tercio medio y anterior del automóvil, y la zona lateral izquierda de la motocicleta, esta última después de la colisión cae al suelo con su conductor, se desliza marcando una huella de arrastre metálico de 15,0 metros aproximadamente y luego se detiene para quedar en posición final; después del choque el automóvil sigue hacia adelante realizando una maniobra de frenado normal sin bloqueo de ruedas para detenerse y alcanzar su posición final.

**Imagen No. 38:** En estas imágenes vistas en planta se aprecia la secuencia de los vehículos antes del impacto, la posición relativa de los automotores al momento del choque, y el área verde donde se produce la colisión.

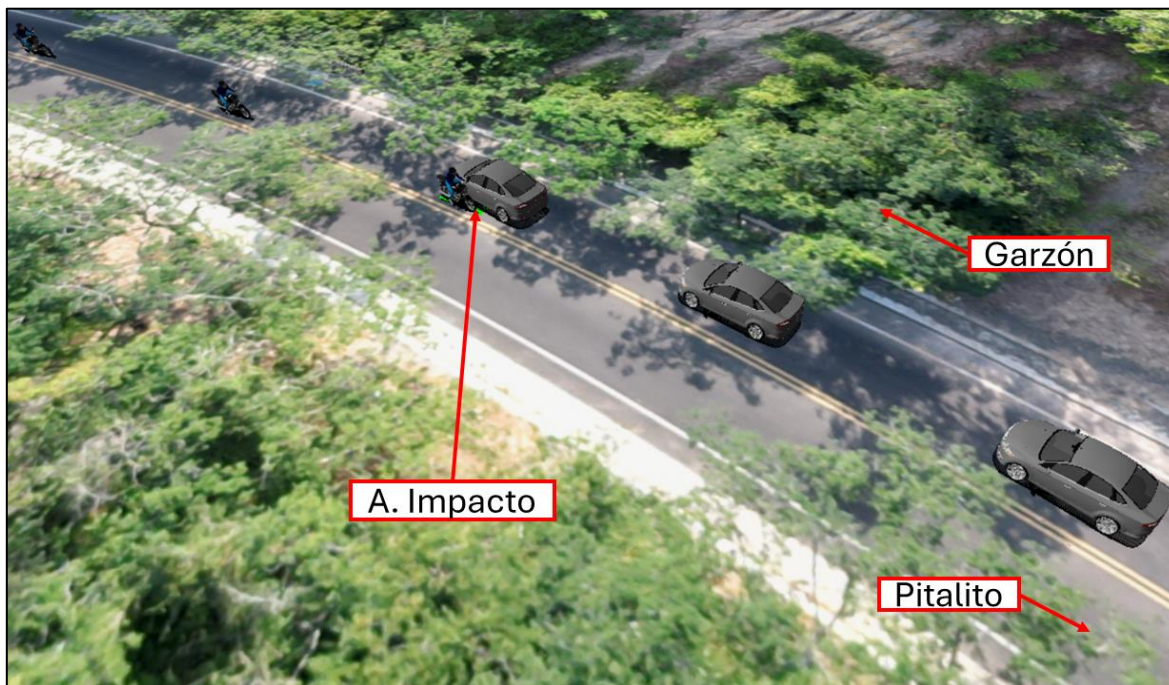
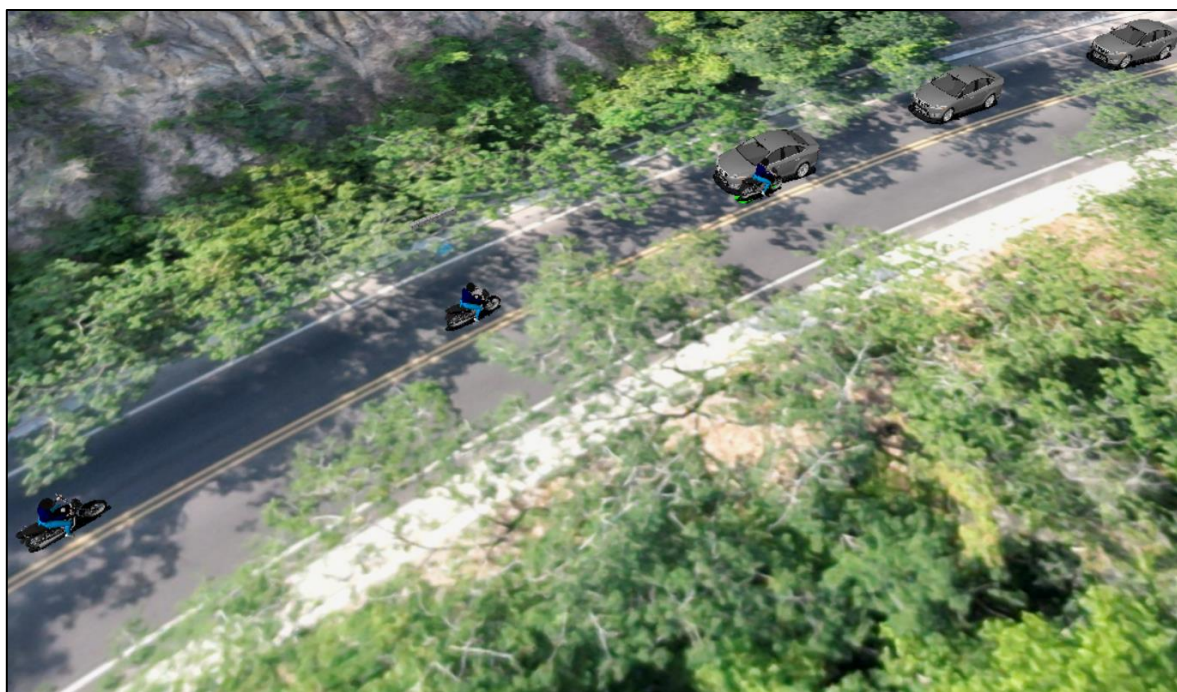
**Imagen No. 39:** En estas imágenes vistas en 3D se aprecia la secuencia de los vehículos antes de la colisión, la posición relativa al momento del impacto, y el área de color verde donde ocurrió el choque.

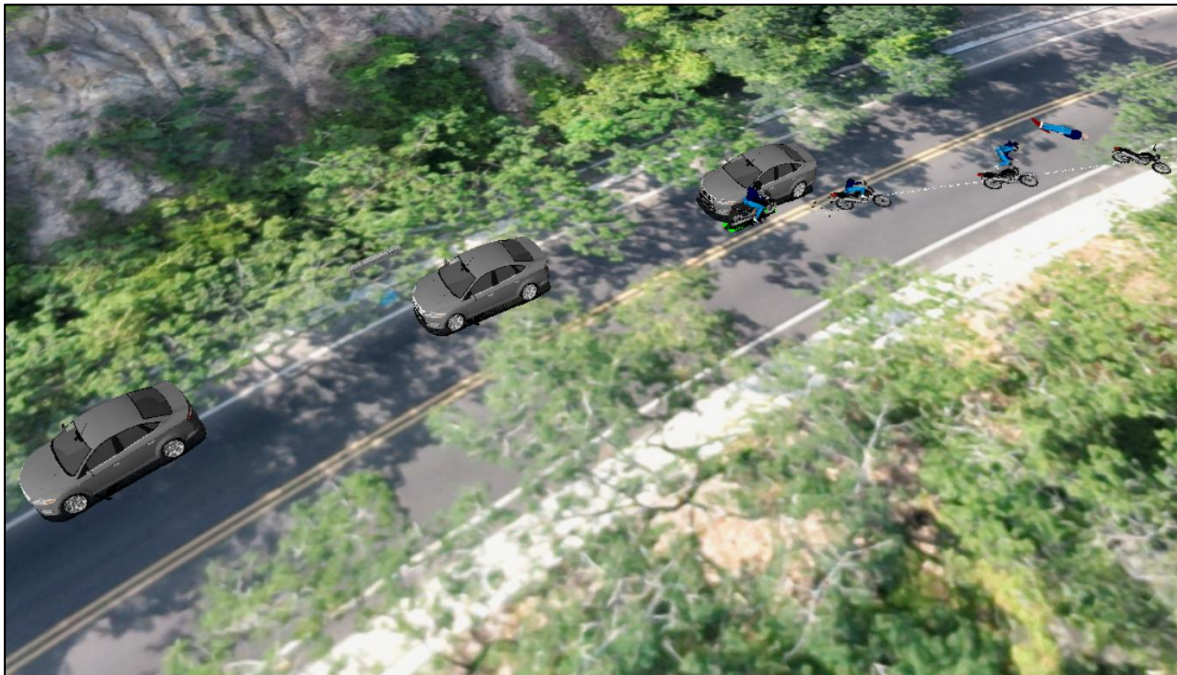
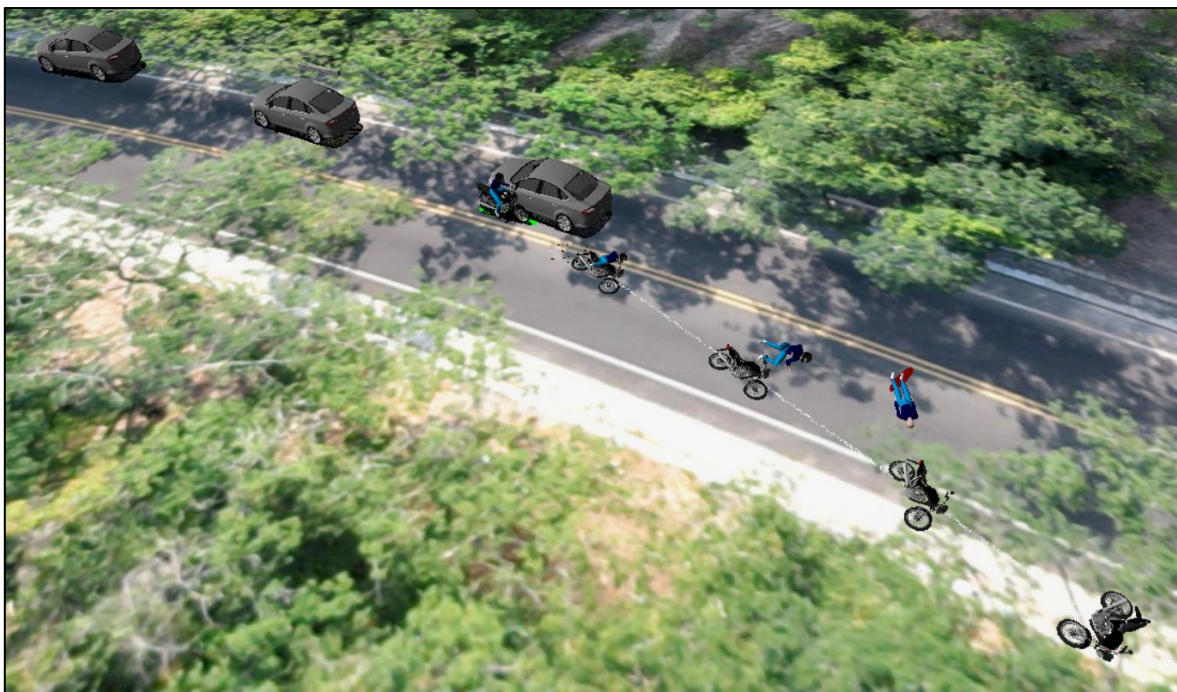
**Imagen No. 40:** En estas imágenes se aprecia la secuencia del accidente después de la colisión entre los vehículos, y sus posiciones finales.

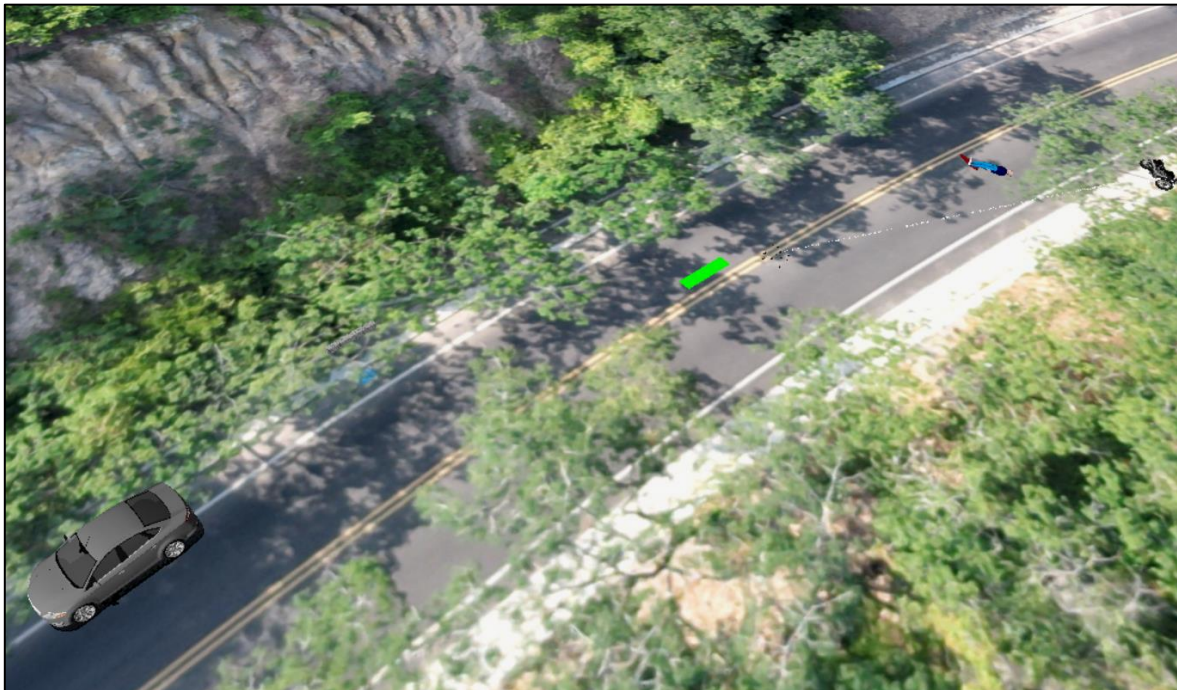
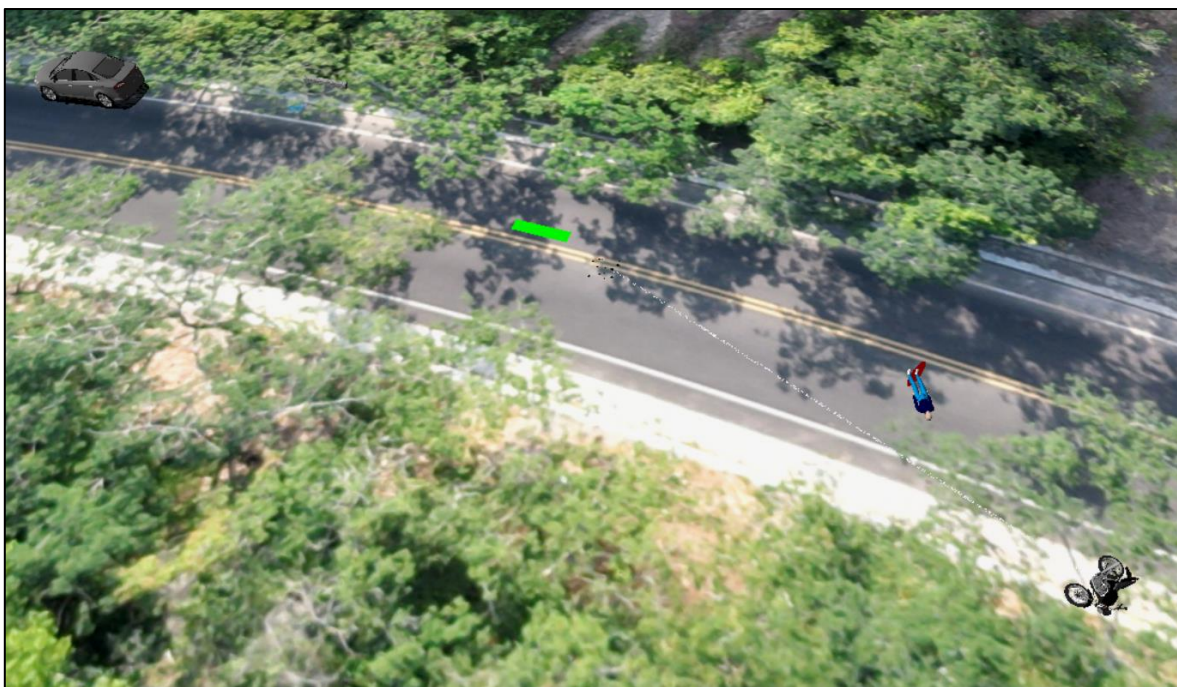
**Imagen No. 41:** En estas imágenes se aprecia la posición final de los vehículos, el motociclista, y las evidencias en la vía respecto del área donde se presentó el impacto.
