INFORME TÉCNICO - PERICIAL
DE RECONSTRUCCIÓN FORENSE
DE ACCIDENTE DE TRÁNSITO
R. A. T[®] 2

**VEHÍCULO No. 1: MOTOCICLETA, HONDA CB 160F DLX, modelo 2019, color naranja neo metálico
plata, placa WKV 39E.**

**VEHÍCULO No. 2: VOLQUETA, INTERNATIONAL 7600 SBA, modelo 2012, color blanco,
placa THX 637.**

INFORME No. 240434686

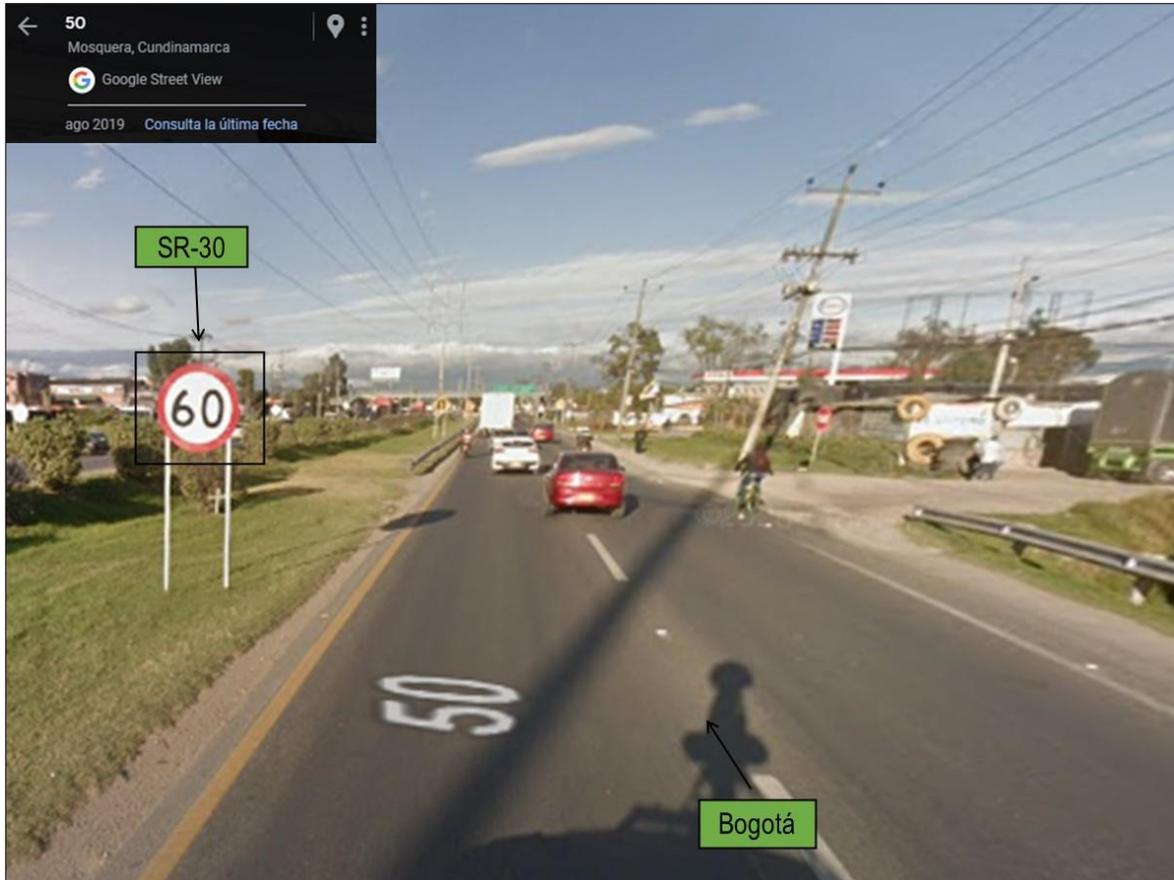
Fotografía No. 1 Plano General: fotografía sustraída de Google Street View (agosto 2019), en sentido Facatativá – Bogotá aproximadamente a 500 m del km 2+100, (Lugar de los hechos), se aprecian las características generales de la vía, en la cual se encuentra demarcación horizontal de línea separadora de carril blanca segmentada, líneas de borde amarilla – blanca, con señalización vertical SR-30 (Velocidad máxima permitida 60 km/h); En este sentido se desplazaba el vehículo No. 1 (Motocicleta) y el vehículo No. 2 (Volqueta).

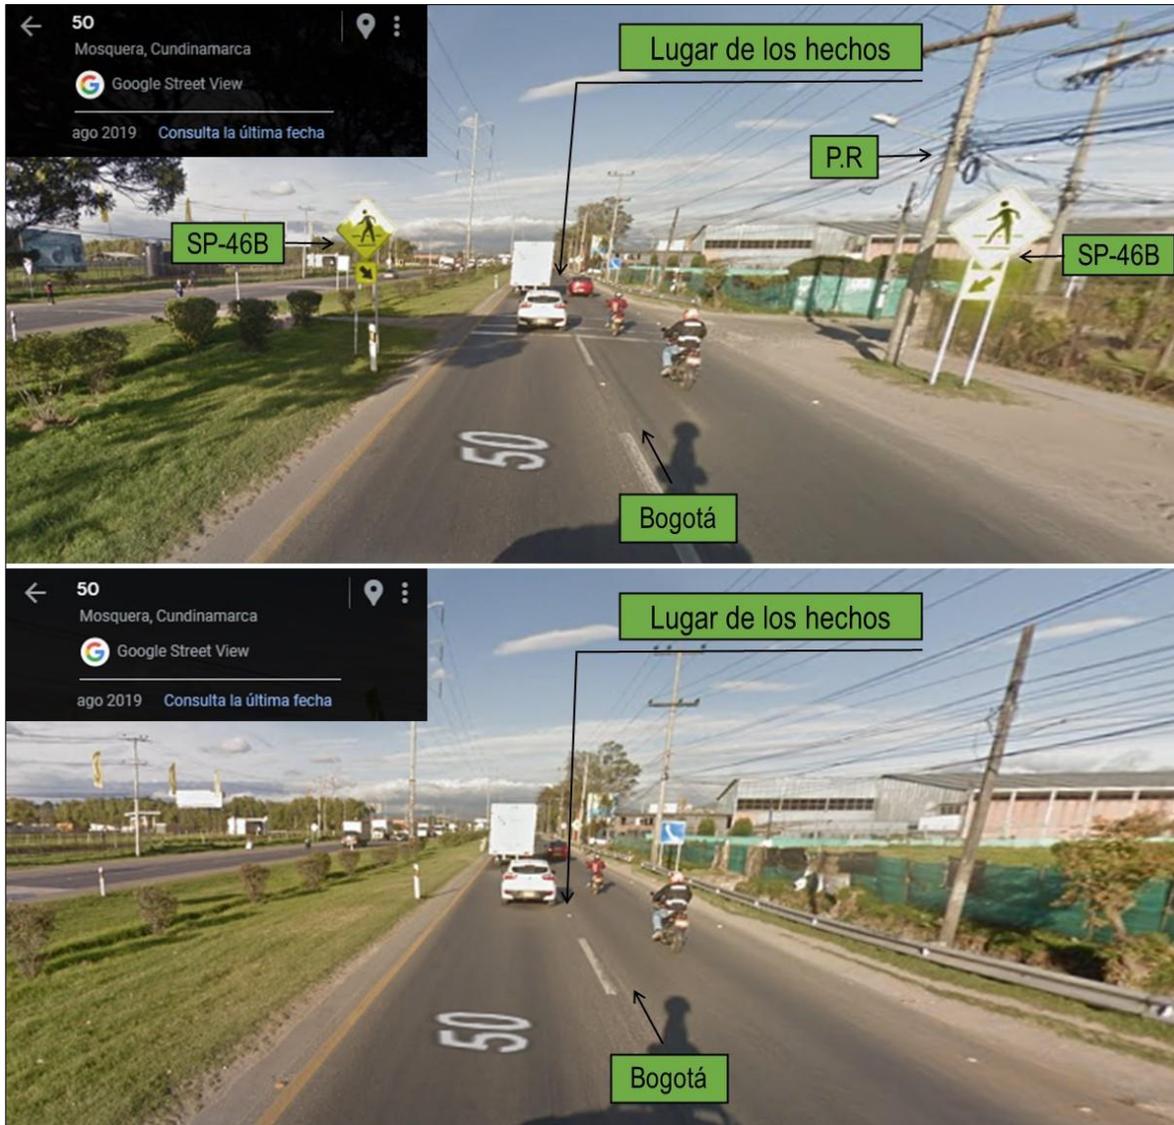
Fotografías No. 2 y 3 Plano General: fotografías sustraídas de Google Street View (agosto 2019) en sentido Facatativá – Bogotá a la altura del km 2 + 100 m, se aprecian las características generales, estado y demarcación del tramo de vía donde ocurrió el accidente de tránsito, nótese el punto de referencia (P.R) correspondientes a un poste utilizado por la autoridad de tránsito para la elaboración del croquis. En este sentido se desplazaba el vehículo No. 1 (Motocicleta) y el vehículo No. 2 (Volqueta).

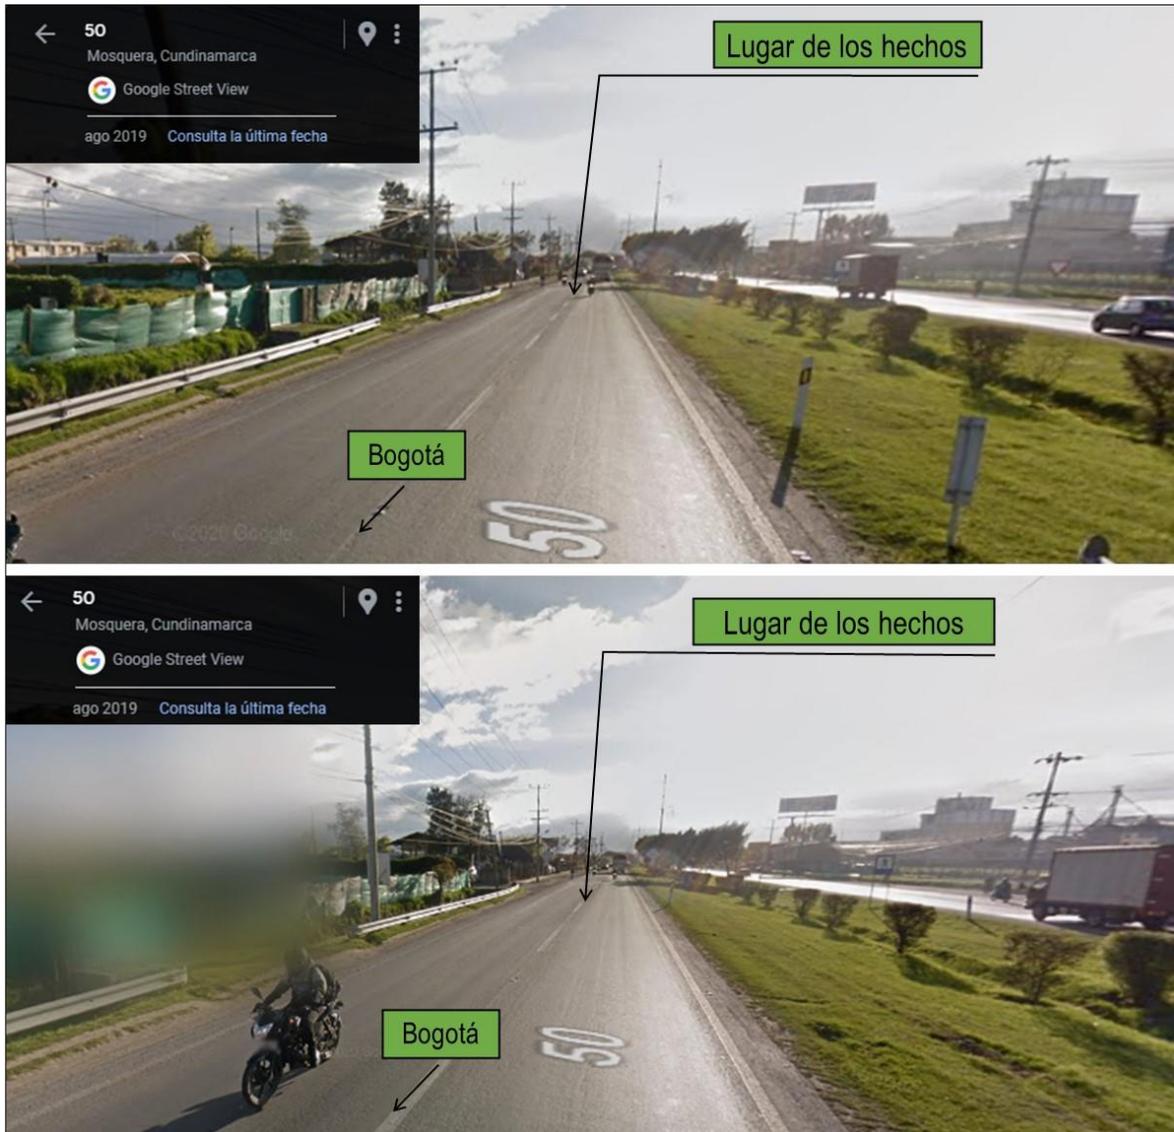
Fotografías No. 4 y 5 Plano General: fotografías sustraídas de Google Street View (agosto 2019) en sentido Bogotá – Facatativá a la altura del km 2 + 100 m, se aprecian las características generales y el estado del tramo de vía donde ocurrió el accidente de tránsito.

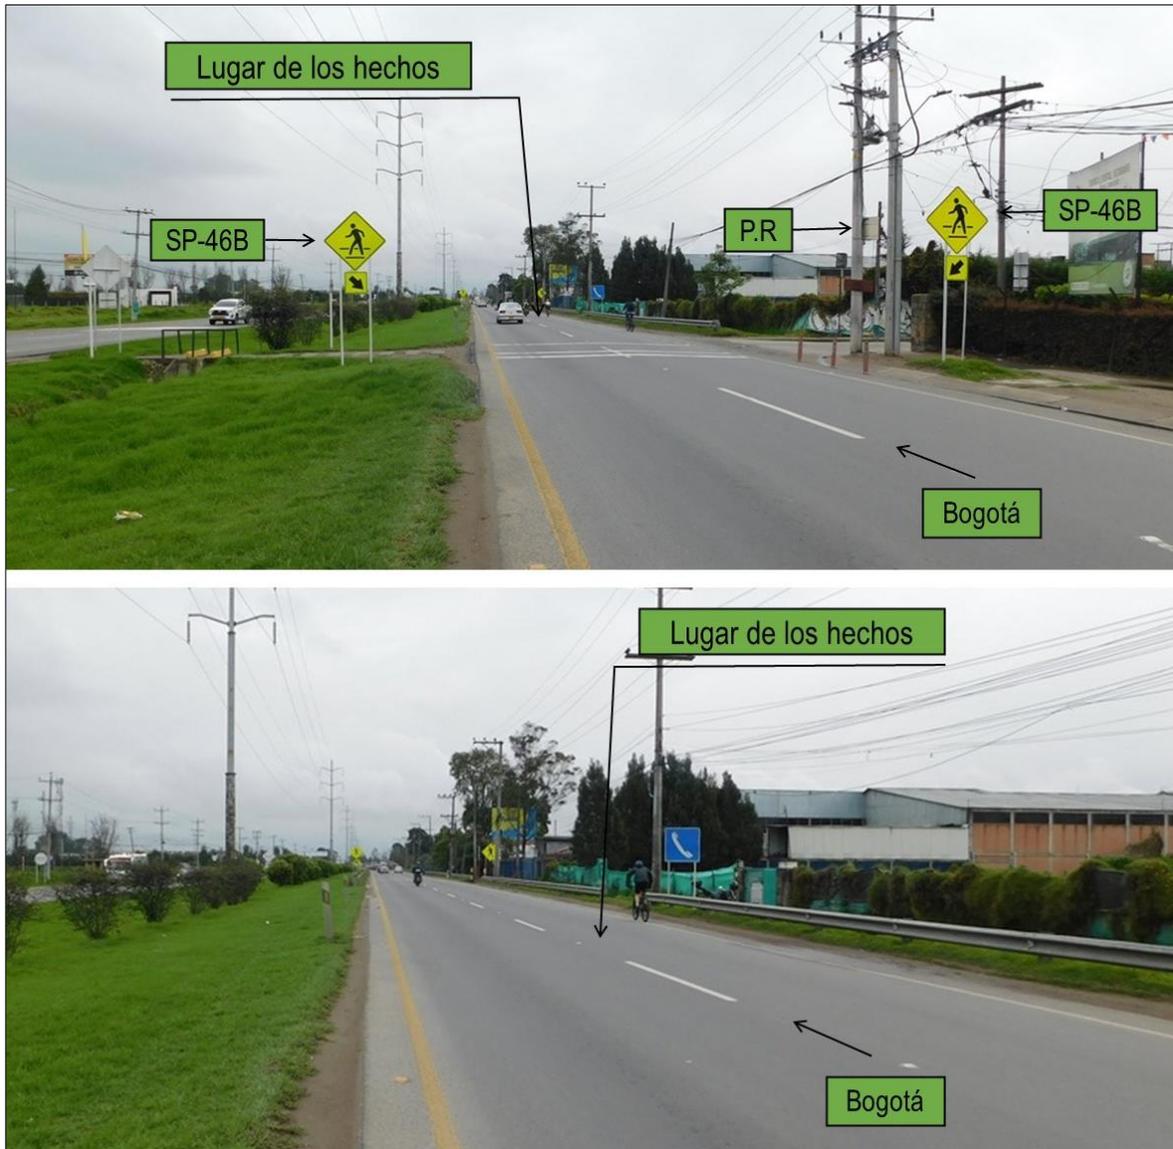
Nota 1: La inspección a la vía se realizó con tecnología Drone DJI; mini 3 Pro, por parte del equipo de IRS Vial, Piloto Certificado: Helver Yesyt Barrera Mesa identificado con C.C. 1118559868, el 05 de mayo de 2024. No se identifican cambios en la morfología de la vía.

Fotografías No. 6 y 7 Plano General: En esta fotografía tomada por el equipo de IRS en sentido Facatativá – Bogotá a la altura del km 2 + 100 m, se aprecian las características actuales del tramo de vía donde ocurrió el accidente de tránsito, nótese el punto de referencia (P.R) correspondientes a un poste utilizado por la autoridad de tránsito para la elaboración del croquis. En este sentido se desplazaba el vehículo No. 1 (Motocicleta) y el vehículo No. 2 (Volqueta).

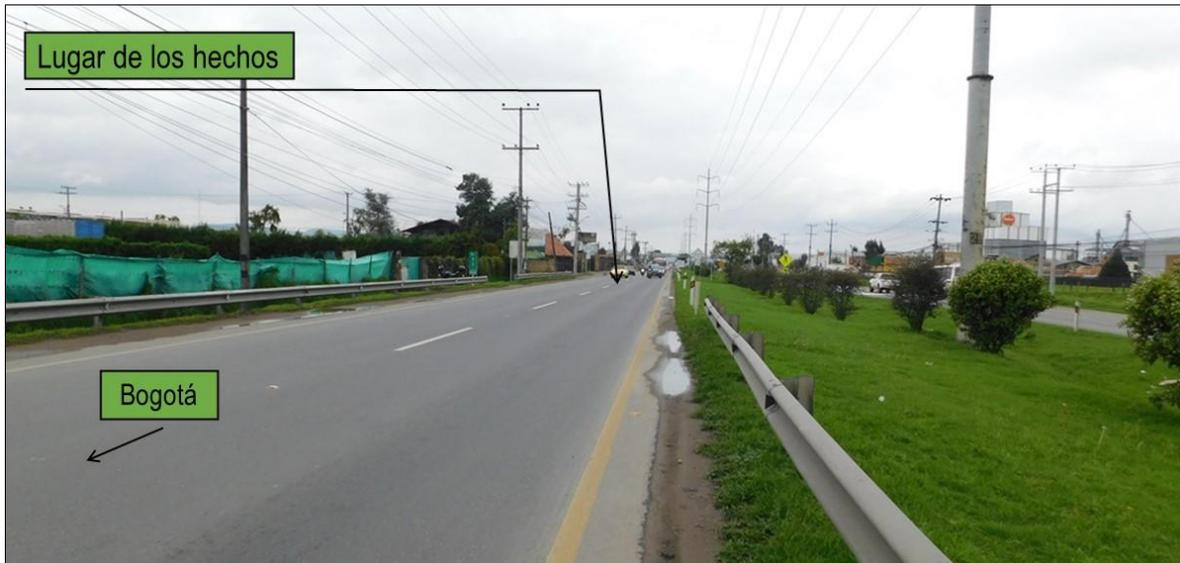
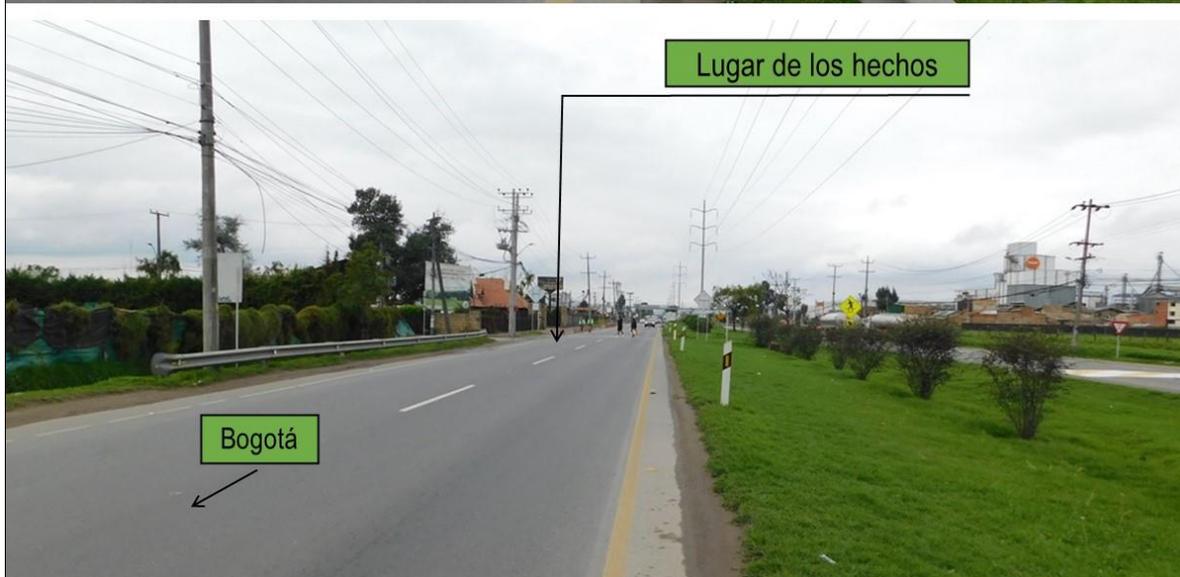
Fotografías No. 8 y 9 Plano General: En esta fotografía tomada por el equipo de IRS en sentido Bogotá – Facatativá a la altura del km 2 + 100 m, se aprecian las características actuales del tramo de vía donde ocurrió el accidente de tránsito.

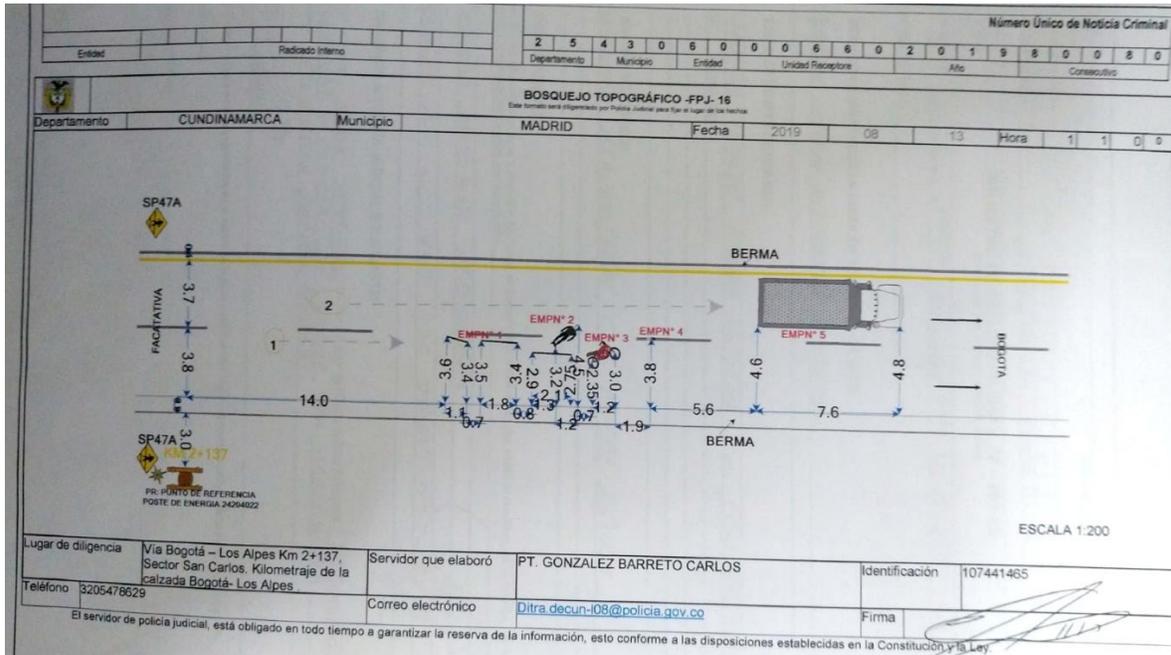
- Morfología general de la vía, demarcación, señalización y ancho.
- Punto de referencia, (poste de energía No. 24204022), y fijación por cotas.
- Vehículo No. 1 en posición final volcado sobre su costado izquierdo a la altura del carril derecho en sentido Facatativá – Bogotá.
- Vehículo No .2 en posición final sobre el carril izquierdo en sentido Facatativá – Bogotá.
- Occiso en posición final sobre la zona media de la calzada más hacia el carril izquierdo en sentido Facatativá – Bogotá.
- Huella de arrastre metálico de 7,6 m aproximadamente, sobre el carril derecho en sentido Facatativá – Bogotá.
- Casco de protección sobre la zona media de la calzada en sentido Facatativá – Bogotá.
- Sentido vial y de circulación de los vehículos.
- Medidas (Cotas).

Imagen No. 18: En esta imagen se muestra el bosquejo del accidente realizado por la autoridad de tránsito.

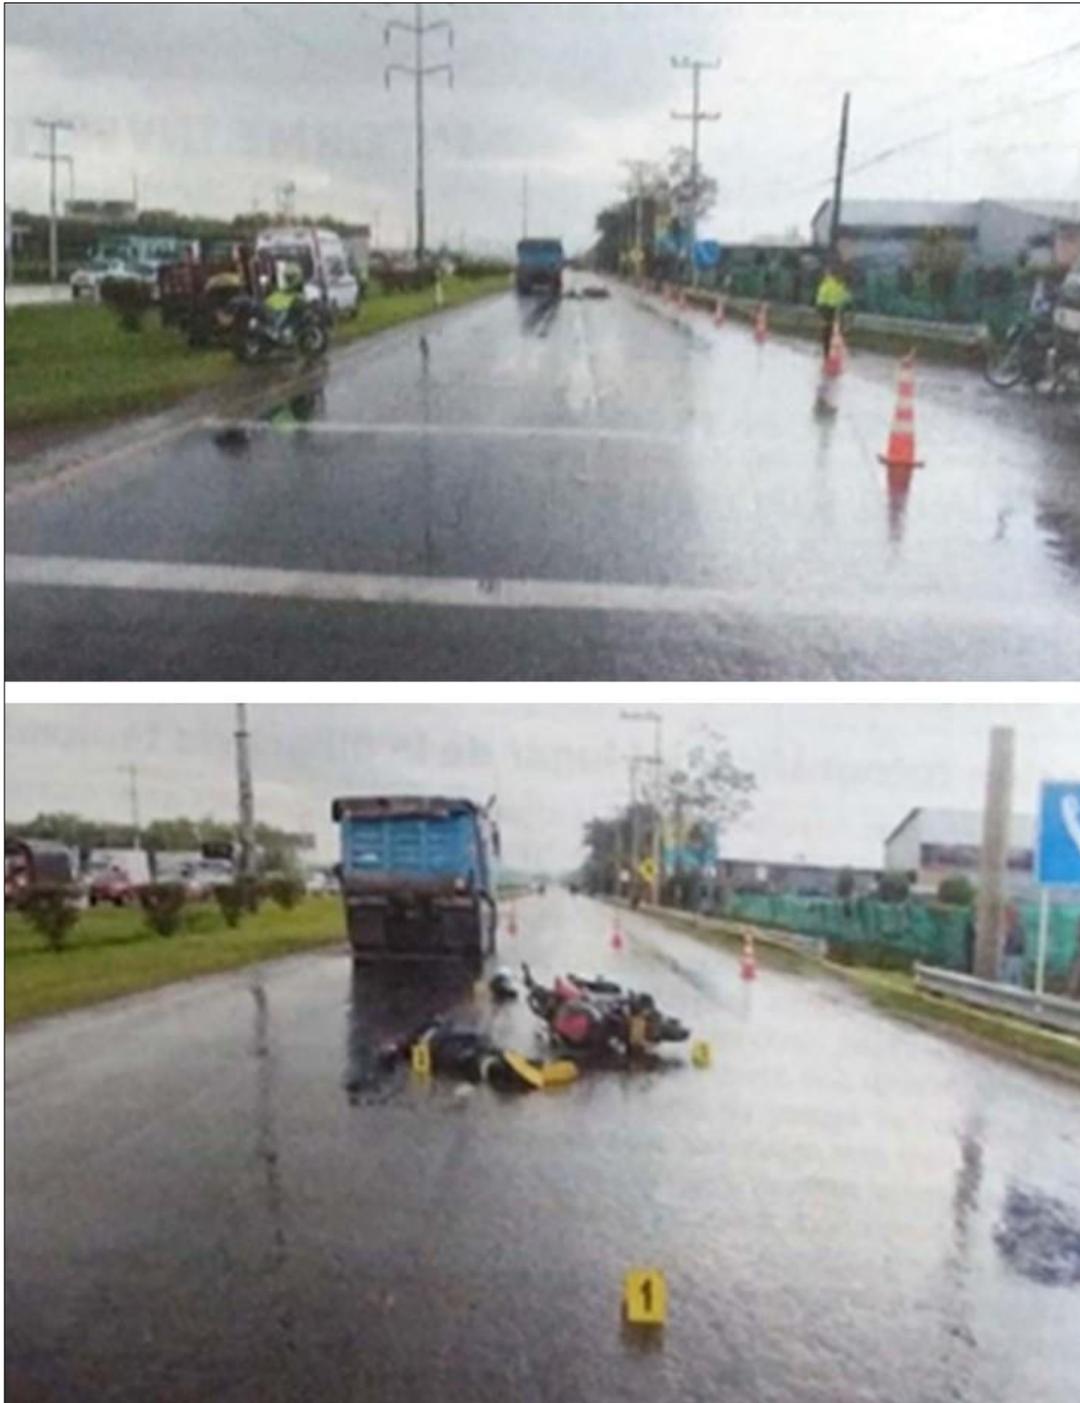
Imagen No. 22: En esta imagen compuesta por registros fotográficos del álbum de la autoridad se aprecia la posición final de los involucrados en el accidente.

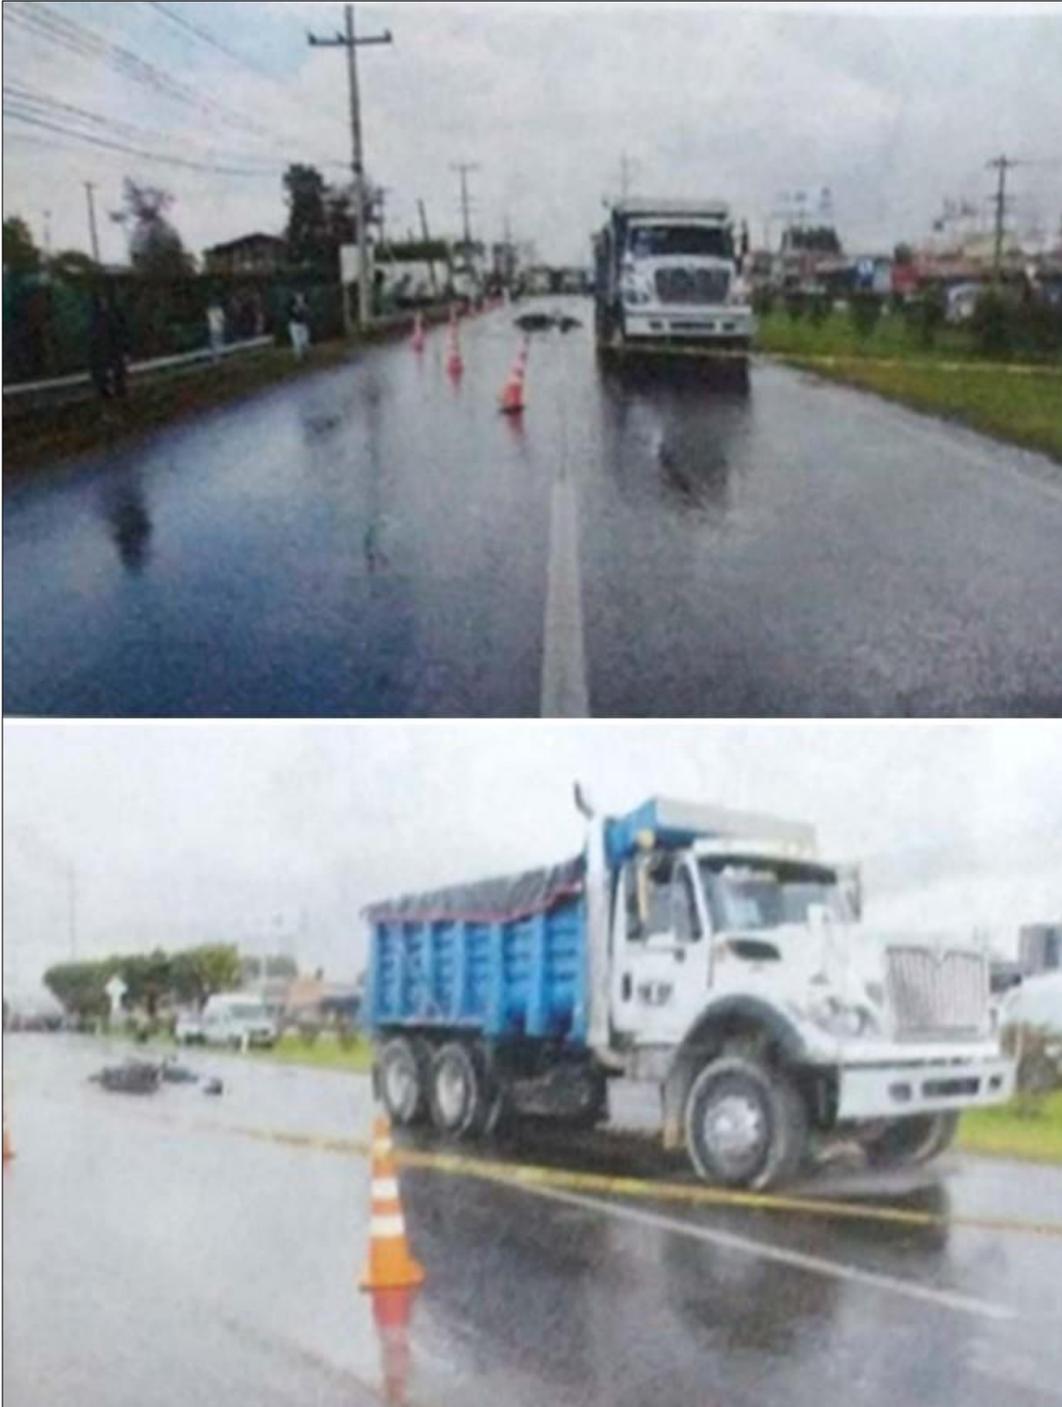
Imagen No. 23: En esta imagen compuesta por registros fotográficos del álbum de la autoridad se hace referencia a la posición final de la volqueta.

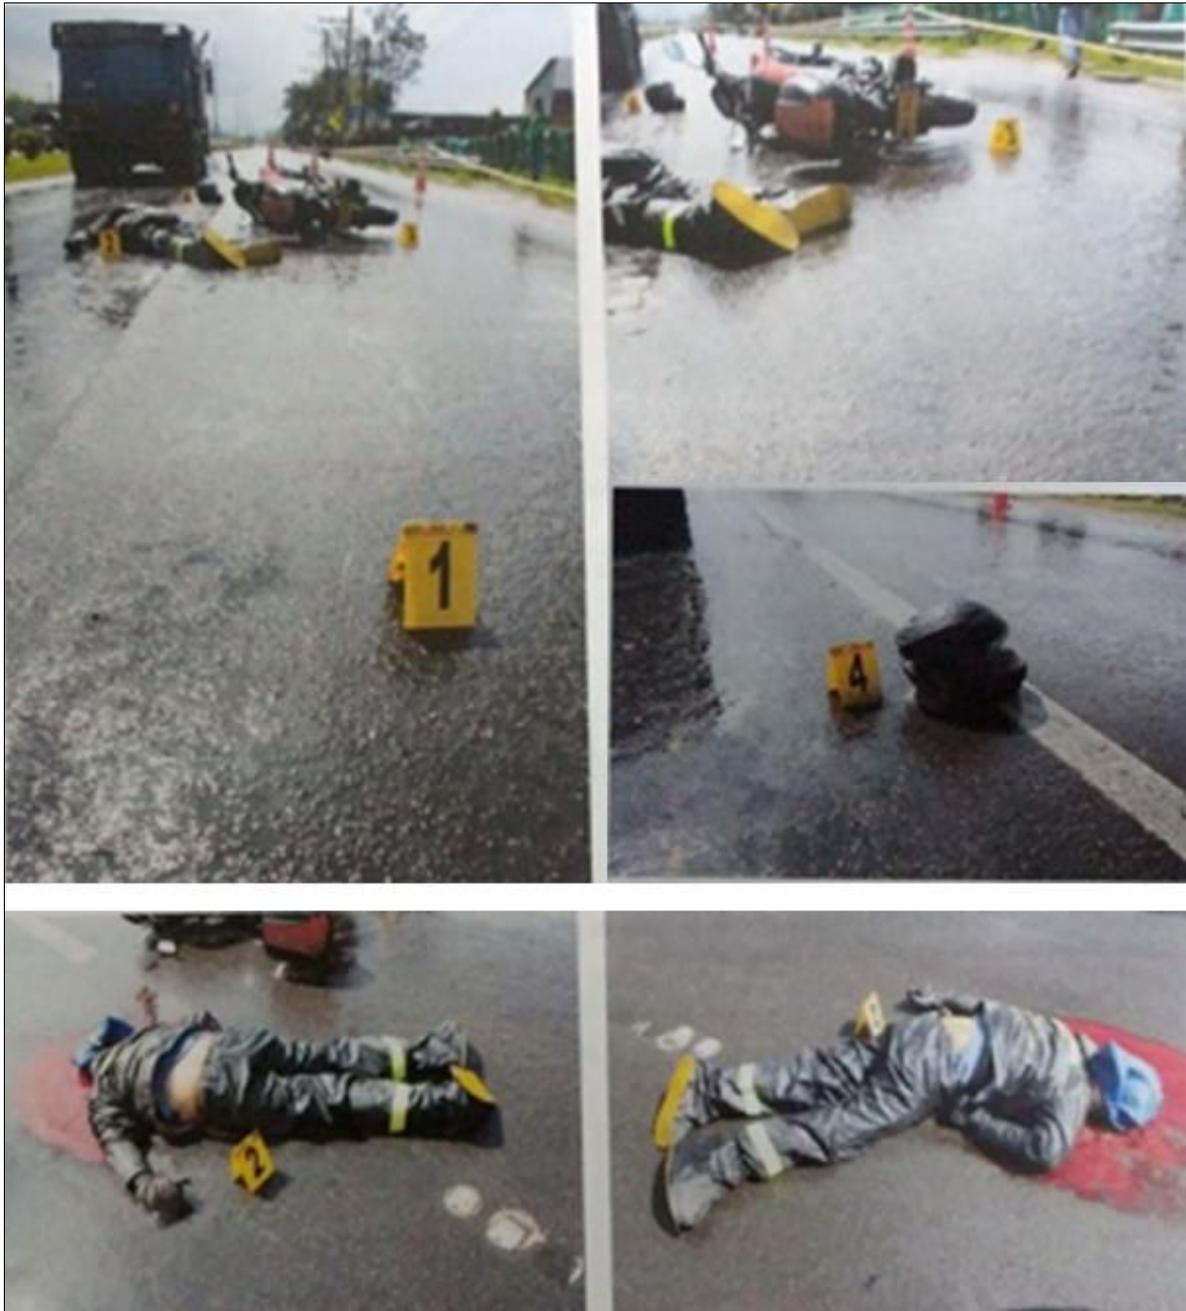
Imagen No. 24: En esta imagen compuesta por registros fotográficos del álbum de la autoridad se hace referencia a la posición final de la motocicleta y el occiso, además de las evidencias sobre la vía.

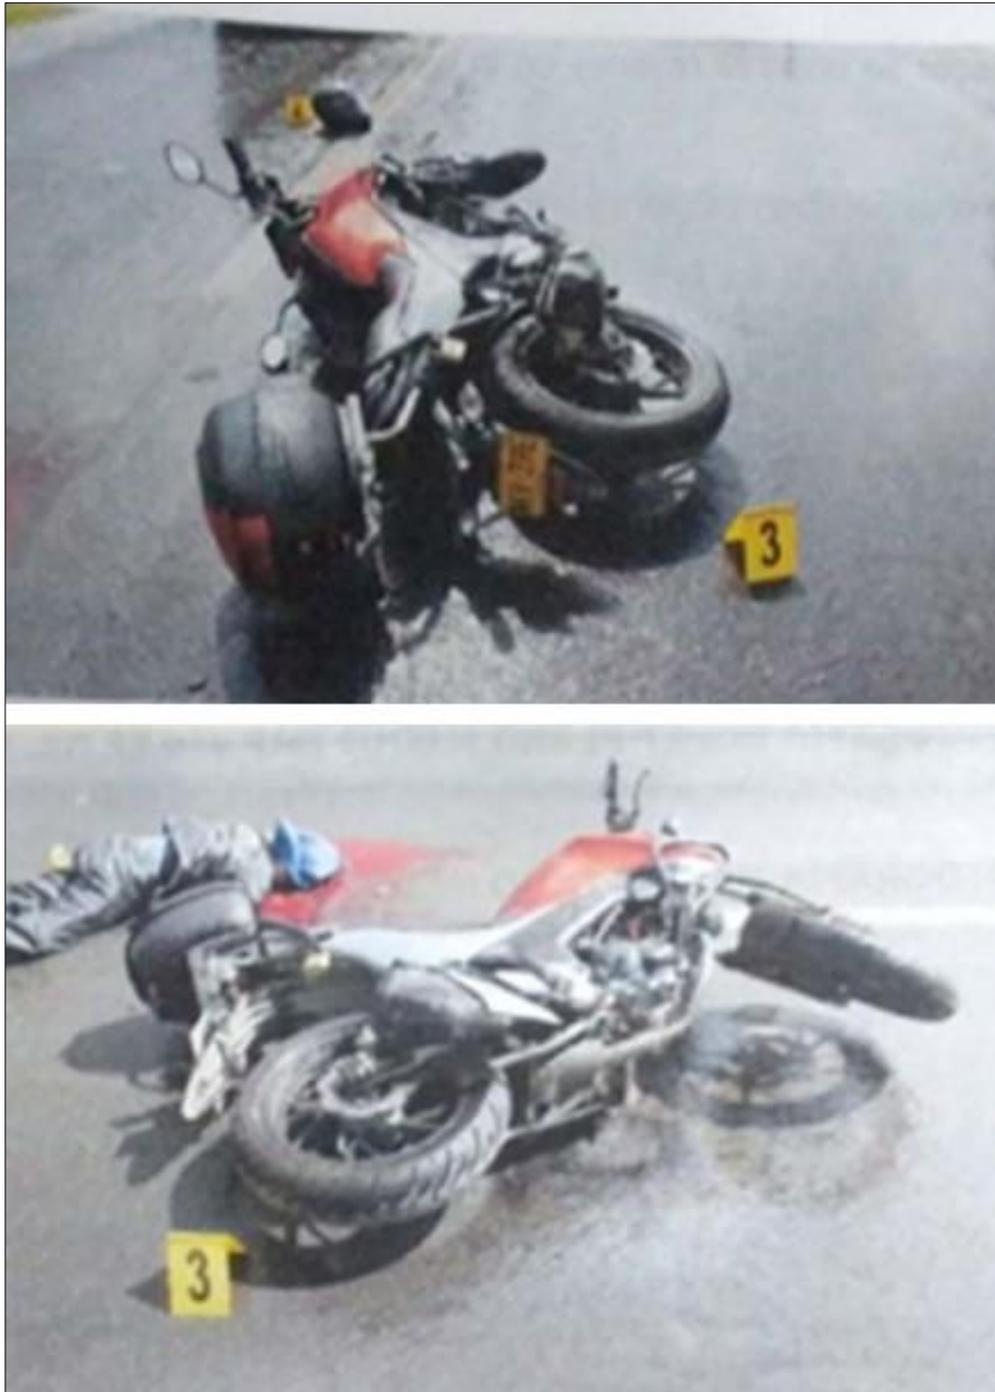
Imagen No. 25: En esta imagen compuesta por registros fotográficos del álbum de la autoridad se observa con más detalle la posición final de la motocicleta.

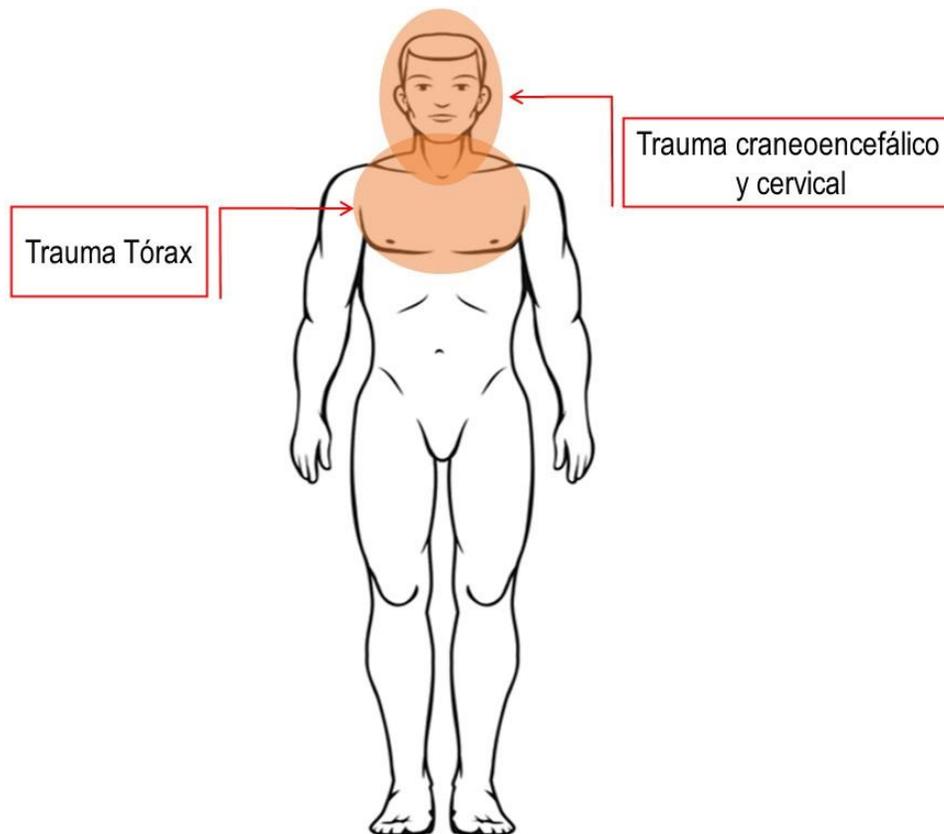
- Hematoma subgaleal laminar difuso en regiones temporal y occipital izquierdas.
- Hematoma subgaleal que compromete región parietal, temporal y occipital parte media y lado derecho.
- Fractura ovalada deprimida que compromete huesos frontal, temporal, parietal y occipital lado izquierdo.
- Fractura desplazada conminuta que atraviesa fosa media y posterior de la base del cráneo con irradiación de líneas de fracturas a hueso occipital lado izquierdo.
- Diástasis de sutura lambdoidea bilateral.
- Sección traumática completa con desgarro del quiasma óptico y del tallo cerebral.
- Hemorragia subaracnoidea bilateral.
- Luxación occipito alantoidea con hematoma periférico.

- Hematoma en plano muscular de región supra clavicular y clavicular lado izquierdo.
- Hematoma en planos musculares de las uniones condrocostales izquierdas.
- Hematoma subpleural prevertebral y torácico superior.
- Hematoma subpleural difuso en reja costal izquierda de predominio postero lateral.
- Hemotórax izquierdo de aproximadamente 400 c.c.

- Extensa contusión pulmonar anterolateral que compromete ambos lóbulos del pulmón izquierdo.
- Múltiples laceraciones irregulares profundas.
- Luxo fractura externo clavicular y acromio clavicular izquierda.
- Múltiples fracturas costales bilaterales con hematoma subpleural periférico.

Imagen No. 26: En esta imagen se observa la ubicación de las lesiones en la víctima.

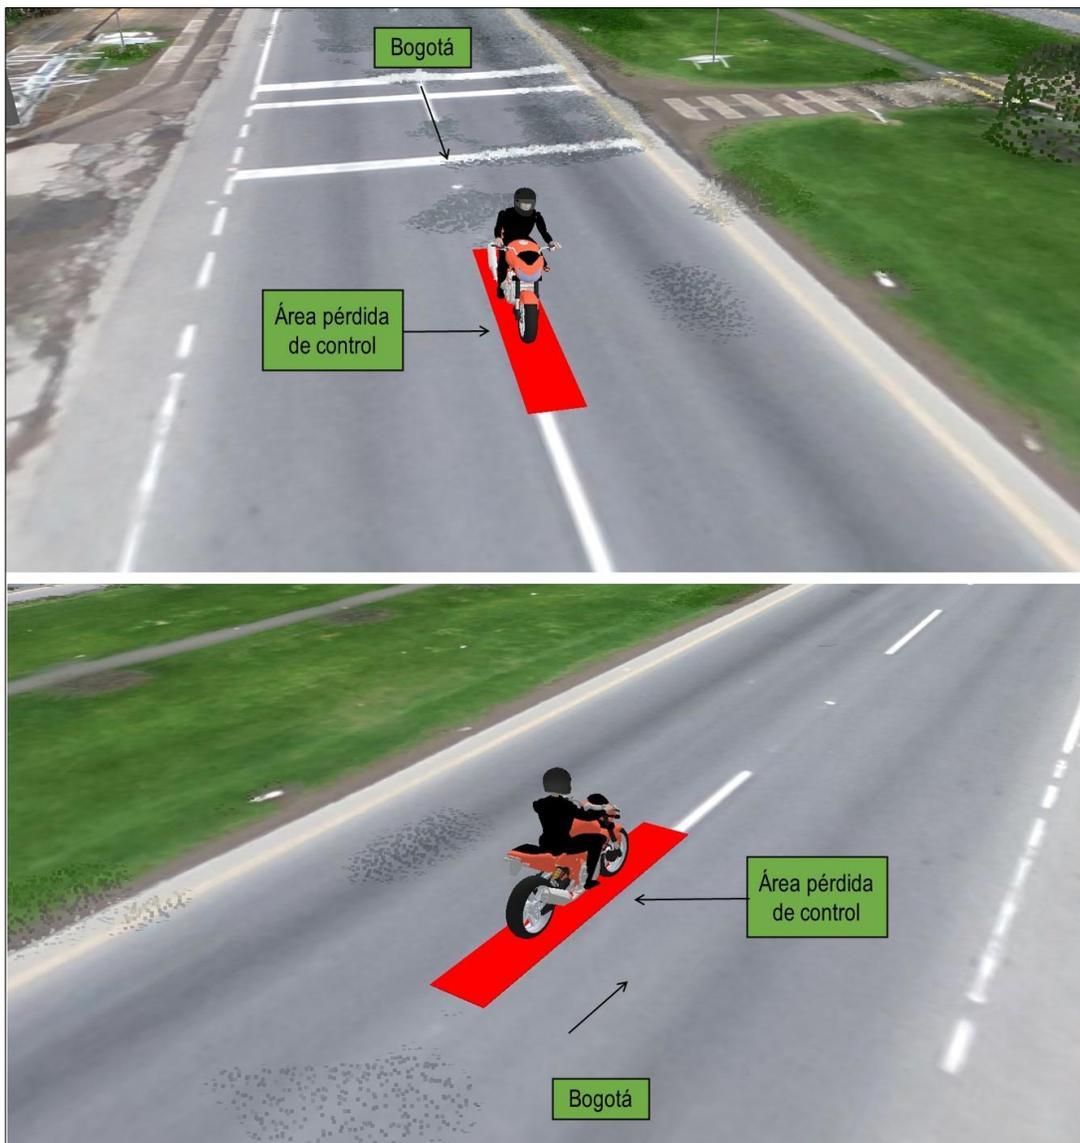
El área de 4,0 X 0,5 m de color rojo indica que en cualquier punto de esta área la motocicleta inicia el proceso de pérdida de control, la cual se encuentra ubicada en la zona media de la calzada más hacia el carril izquierdo que conduce Facatativá hacia Bogotá.

Imagen No. 29: En estas imágenes en 3D se muestra la posición relativa de la motocicleta al momento de la pérdida de control y el área roja donde se presenta esta. Elaborada en el software Trimble Forensic Reveal.

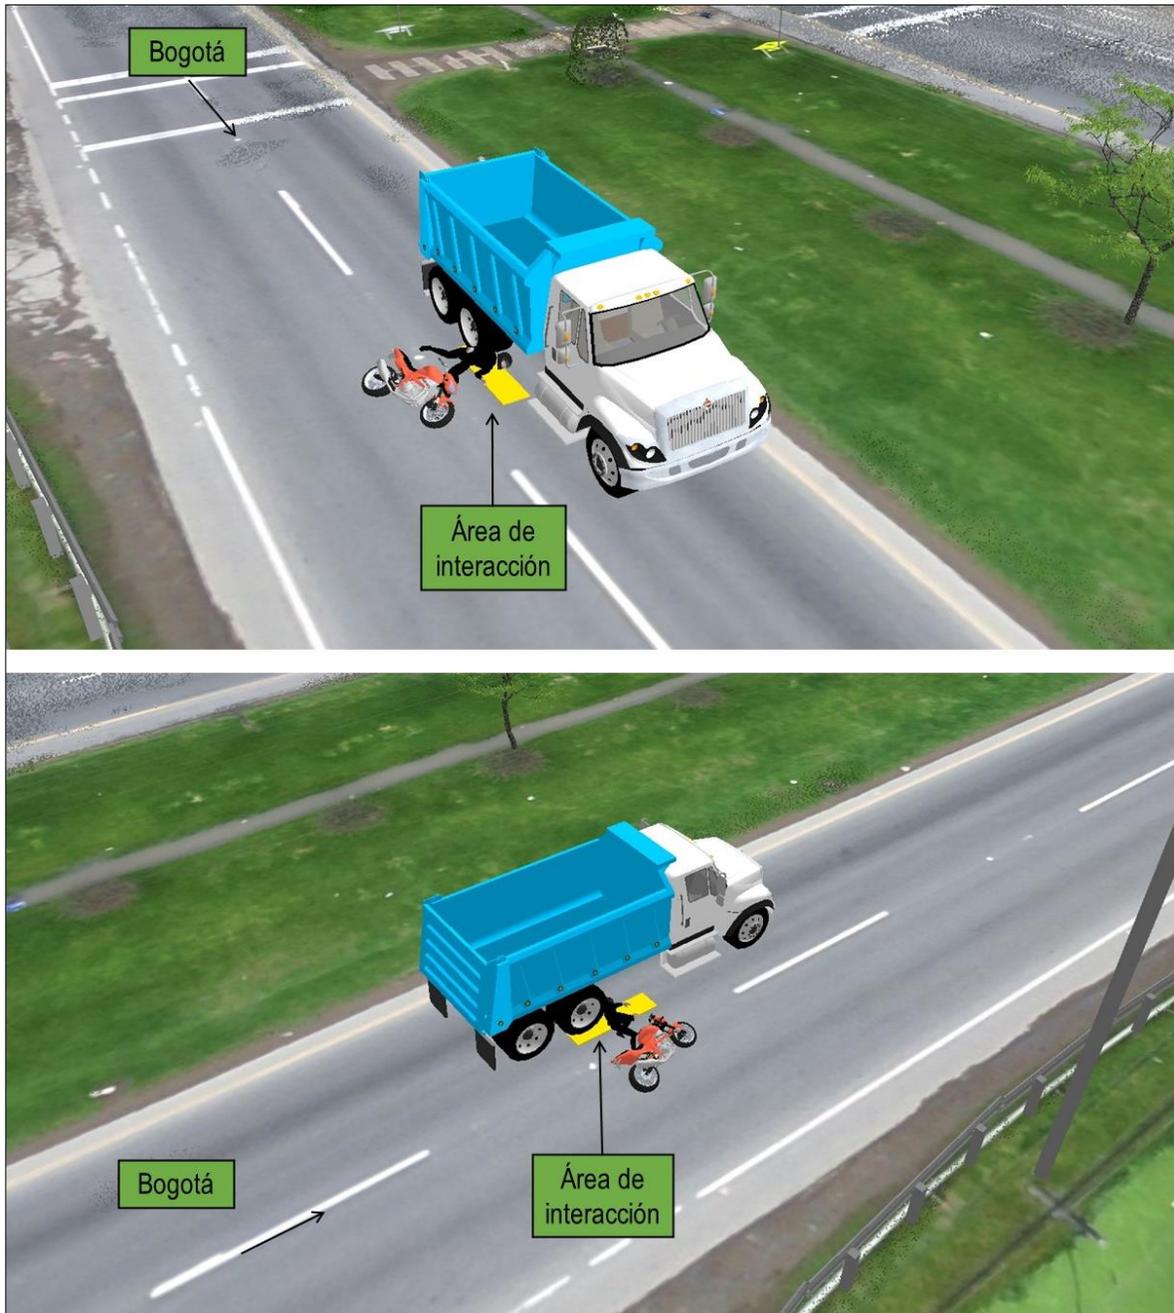
El área de 2,0 x 0,5 m de color amarillo, indica que la interacción se presenta en cualquier punto de esta área la cual se encuentra ubicada en el carril izquierdo de la calzada en sentido Facatativá – Bogotá; Es importante resaltar que no se cuenta con evidencias que permitan identificar un impacto y/o contacto entre la Volqueta y la Motocicleta.

Imagen No. 31: En estas imágenes se observan dos vistas en 3D de la posición relativa de encuentro entre los involucrados y el área de interacción donde se presenta.

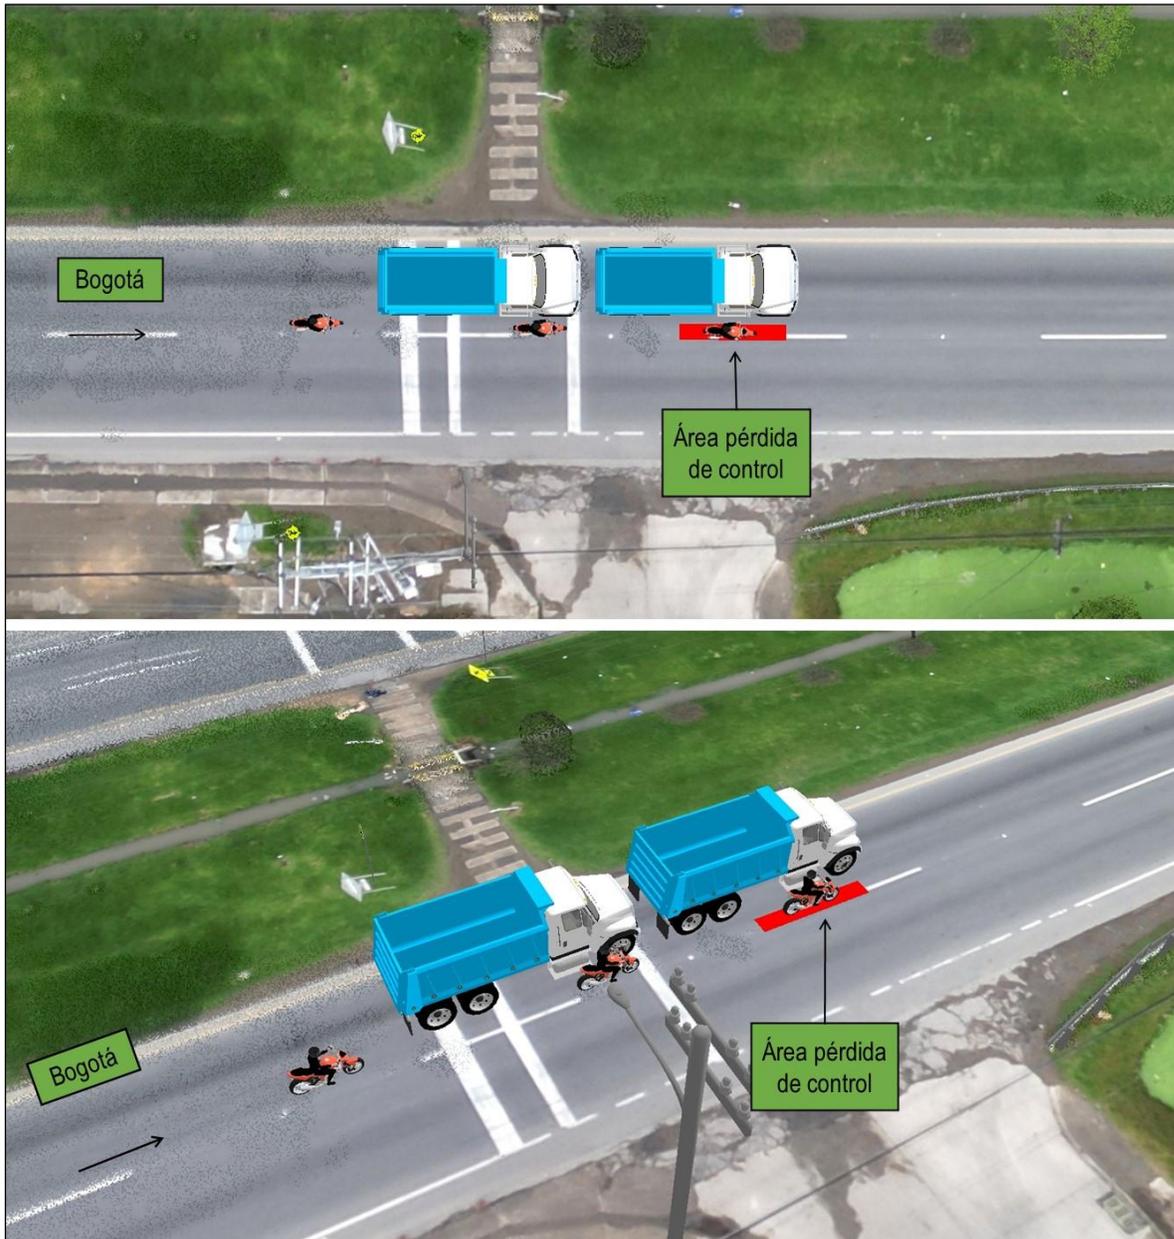
La volqueta se desplaza por el carril izquierdo, la motocicleta se aproxima por el carril izquierdo y el centro de la calzada, la cual pierde estabilidad, (Sin poder determinar su origen), cae al piso junto con su conductor en un proceso de volcamiento sobre su costado izquierdo, y siendo está proyectada hacia delante y a la derecha se arrastra dejando una huella de 7,6 m de longitud y se detiene en posición final, durante el proceso de volcamiento y arrastre de la motocicleta su conductor se separa de esta e ingresa a la trayectoria de la volqueta, en donde las ruedas posteriores derecha de este vehículo entra en contacto con la región superior del conductor de la motocicleta, haciendo que la víctima se desplace y termine en la posición final registrada, posterior a la interacción la volqueta continua su trayectoria desacelerando de manera controlada hasta detenerse en posición final.

Imagen No. 35: En estas imágenes, vista en planta y 3D se aprecia la secuencia del siniestro antes y al momento de la pérdida de control, nótese el sentido de desplazamiento de los vehículos y el área donde se presenta. Elaborada en el software Trimble Forensic Reveal.

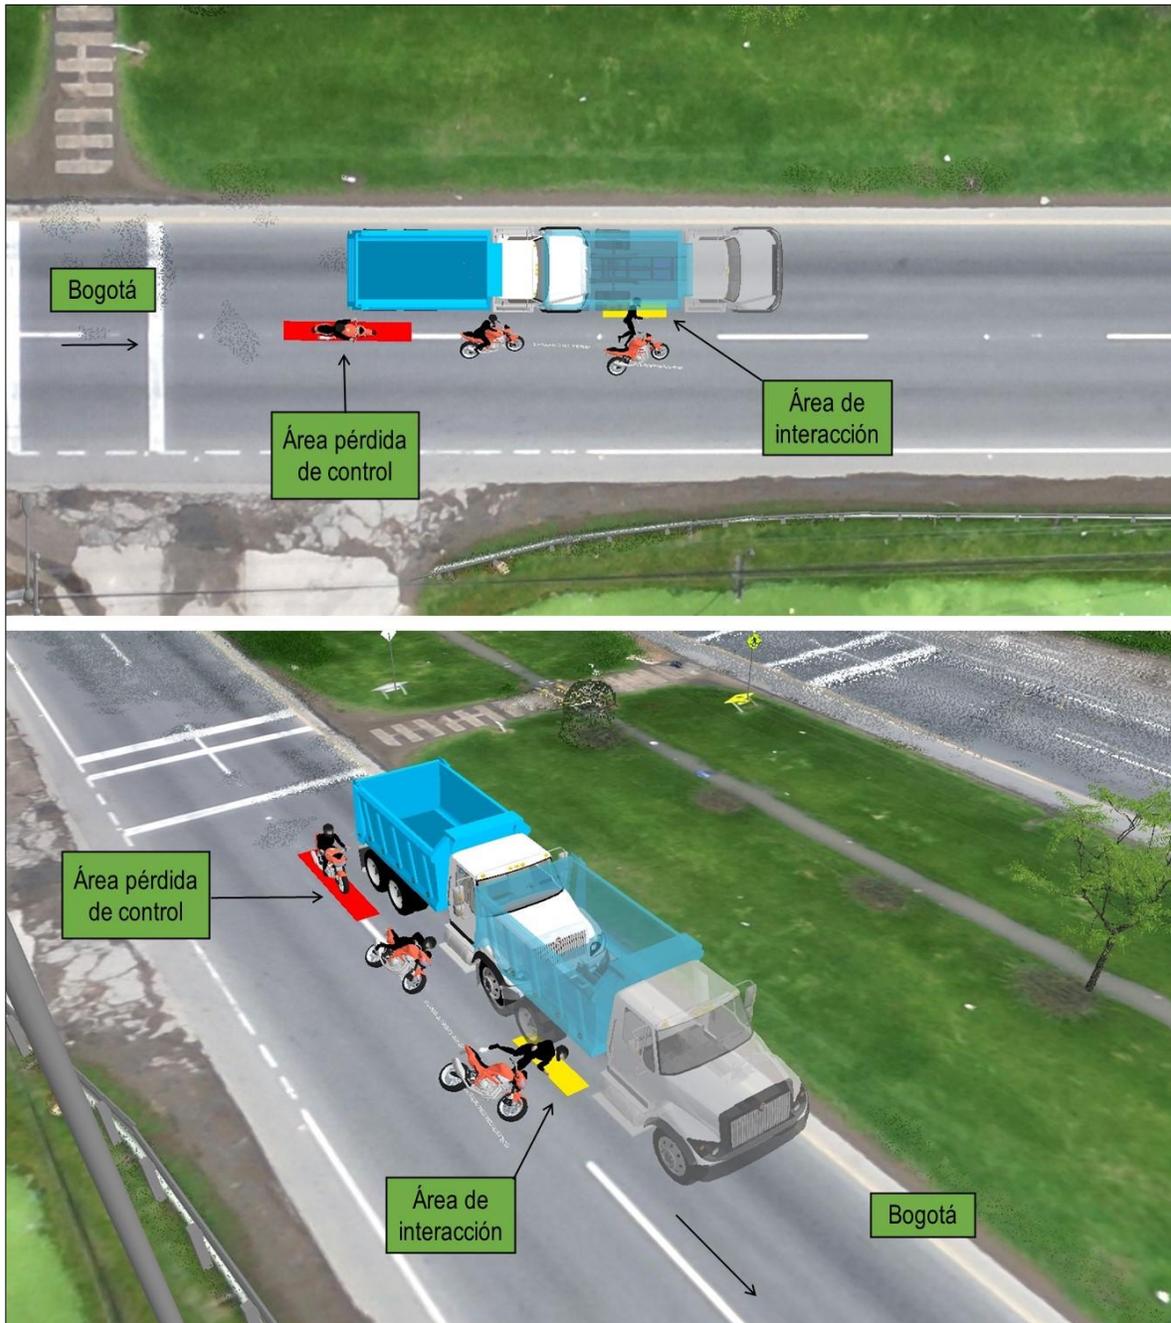
Imagen No. 36: En estas imágenes, vista en planta y 3D se aprecia la secuencia del siniestro al momento de la pérdida de control y al momento de la interacción, nótese la ubicación de los vehículos sobre la vía. Elaborada en el software Trimble Forensic Reveal.
