INFORME TÉCNICO - PERICIAL
DE RECONSTRUCCIÓN FORENSE
DE ACCIDENTE DE TRÁNSITO
R. A. T[®] 2

**VEHÍCULO No. 1: MOTOCICLETA, HONDA CB 160F DLX, modelo 2019, color naranja neo metálico
plata, placa WKV 39E.**

**VEHÍCULO No. 2: VOLQUETA, INTERNATIONAL 7600 SBA, modelo 2012, color blanco,
placa THX 637.**

INFORME No. 240434686

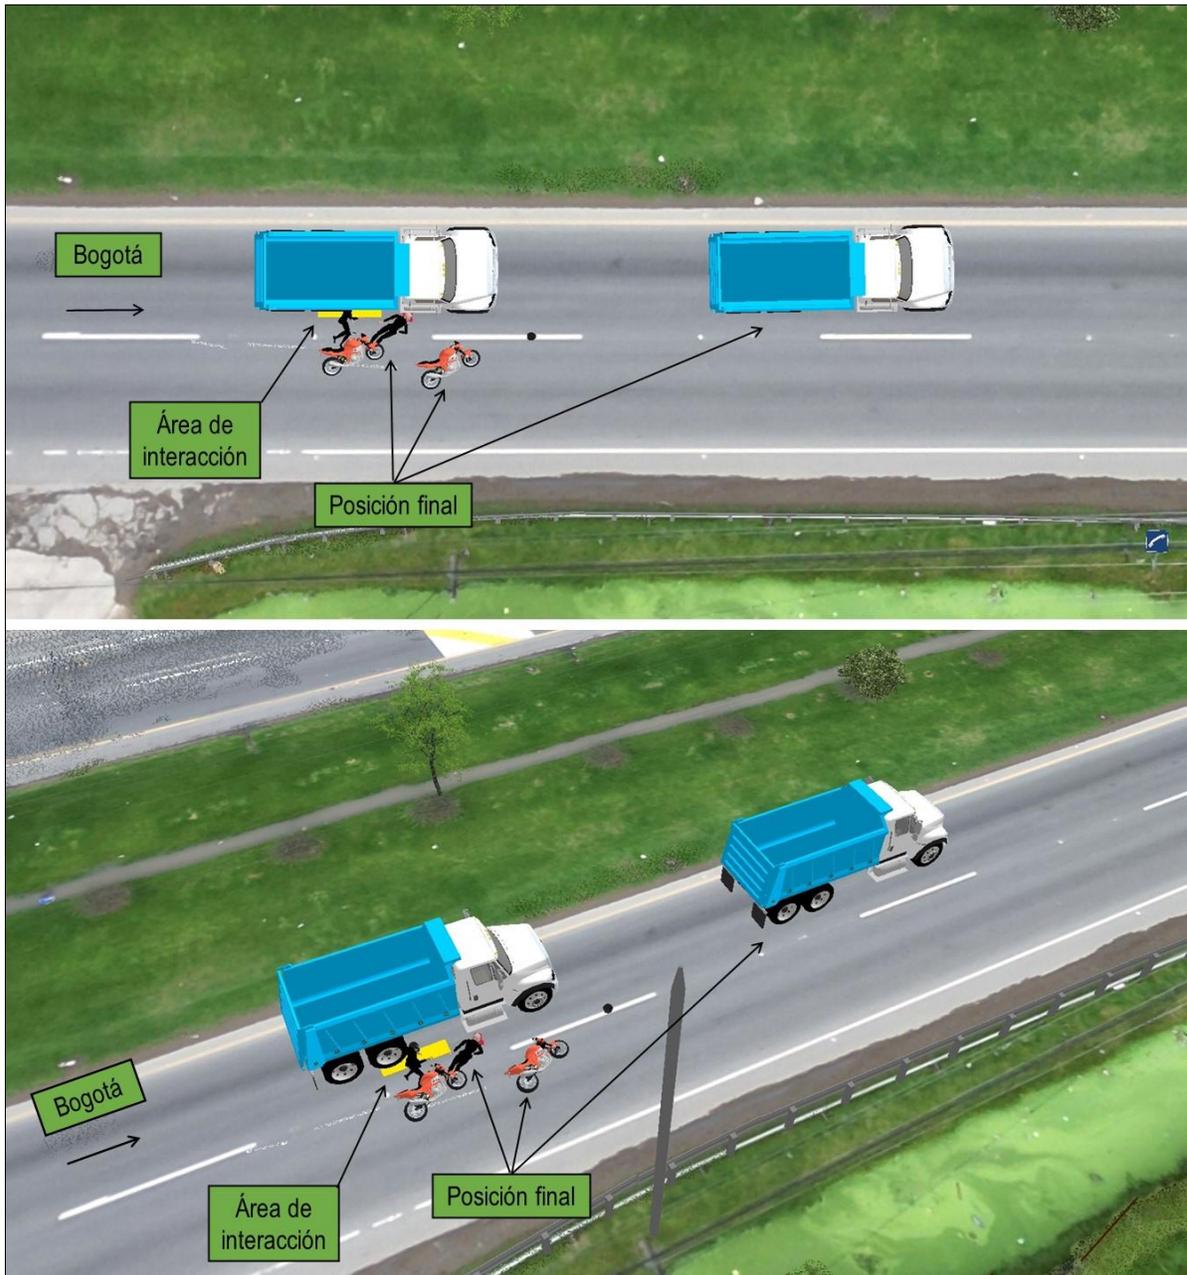
Imagen No. 37: En estas imágenes, vista en planta y 3D se aprecia la secuencia del siniestro al momento y posterior a la interacción, nótese el movimiento de los involucrados hasta sus posiciones finales. Elaborada en el software Trimble Forensic Reveal.

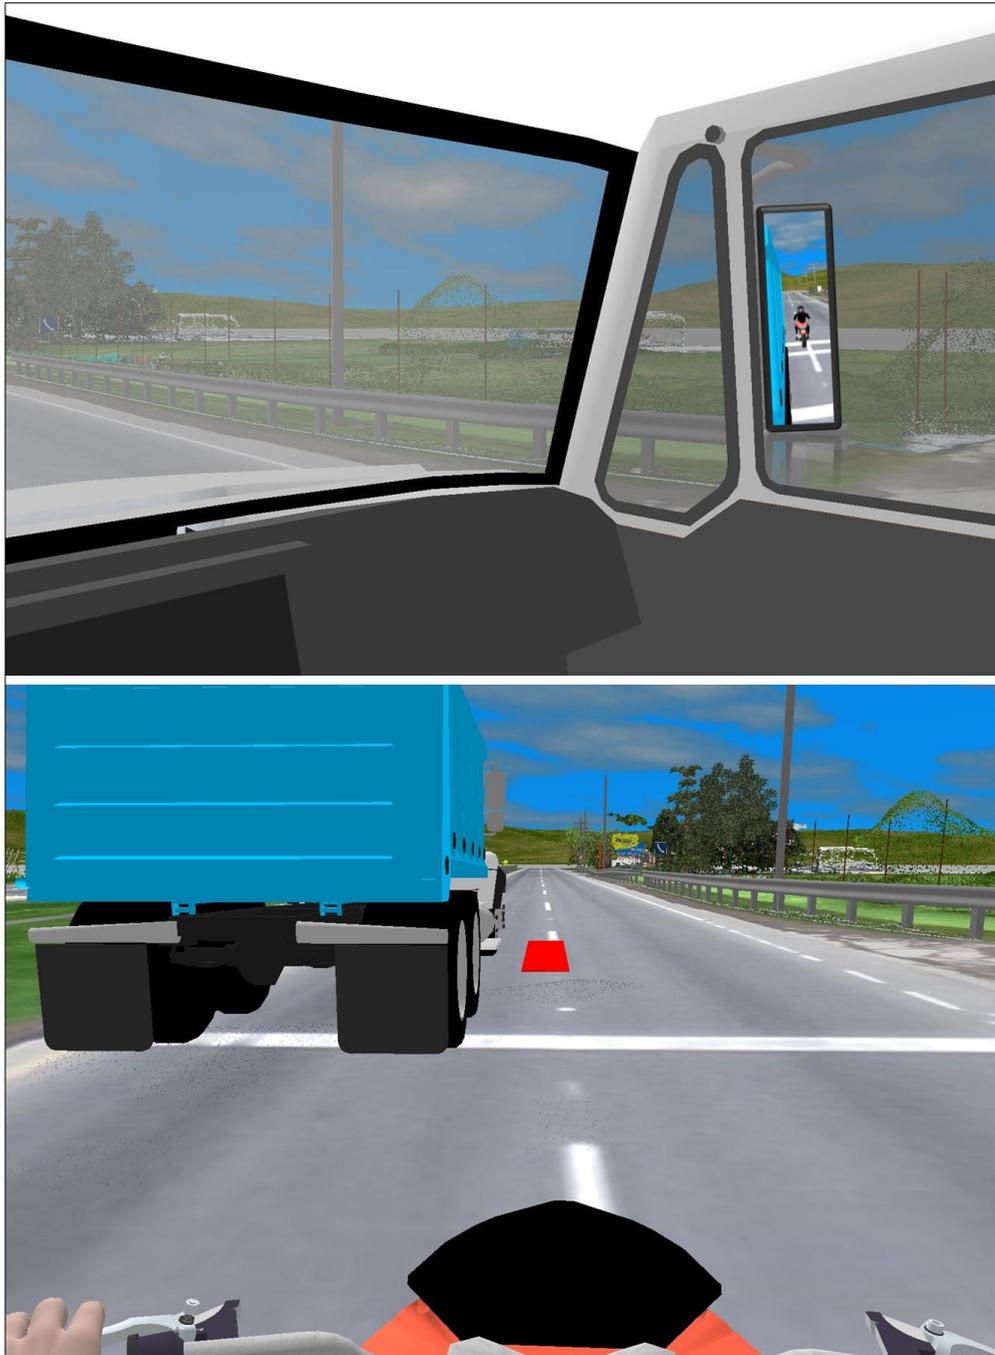
Imagen No. 40: En estas imágenes se aprecia la probable visual de los conductores, de la volqueta por su retrovisor derecho y la motocicleta antes que el conductor perdiera el control y estabilidad del vehículo.
