MINISTERIO DE DEFENSA NACIONAL  
POLICÍA NACIONAL  
DIRECCIÓN DE TRANSITO Y TRANSPORTE  
SECCIONAL NARIÑO

## INFORME DE INVESTIGADOR DE CAMPO (FOTOGRAFO)

**DILIGENCIA:** Inspección Técnica a Cadáver.

**LUGAR DE LA DILIGENCIA:** Tramo Vial Pasto-Mojarras, Km. 43+250, Sector "Peñalisa".

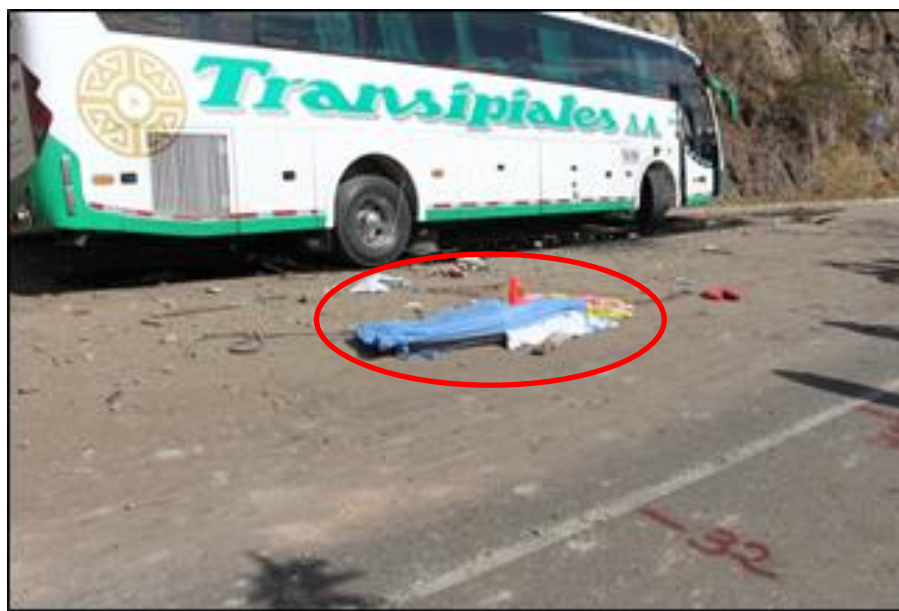
**IMAGEN 10. PLANO MEDIO:** En esta fotografía dentro del círculo de color rojo el cuerpo sin vida tendido sobre la calzada en carril derecho en sentido vial Pasto hacia Mojarra el cual se encuentra cubierto con sabana de color azul

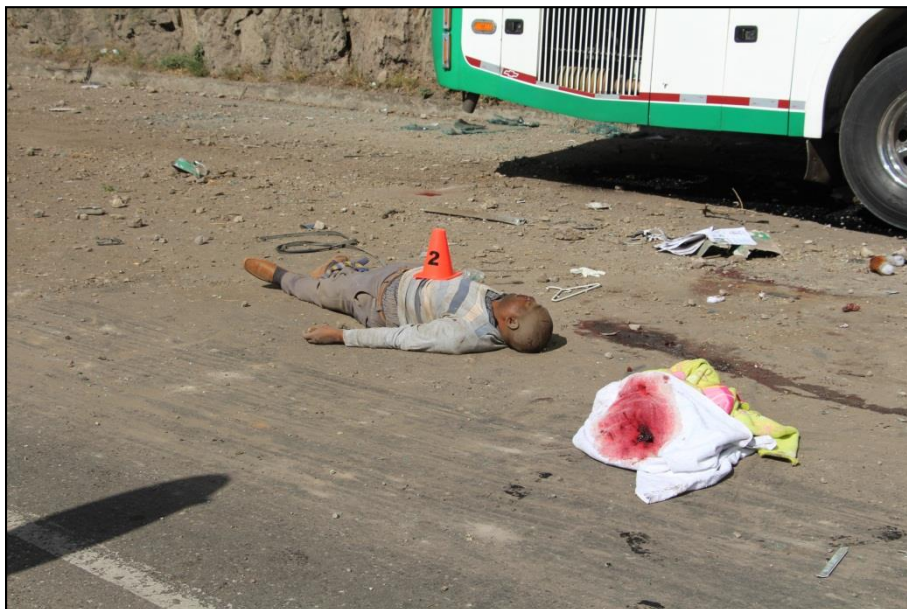
**IMAGEN 11. PLANO MEDIO:** En esta fotografía se aprecia cuerpo sin vida desde otro angulo después de ser retirada la sabana con la que estaba cubierto, se encuentra vestido.

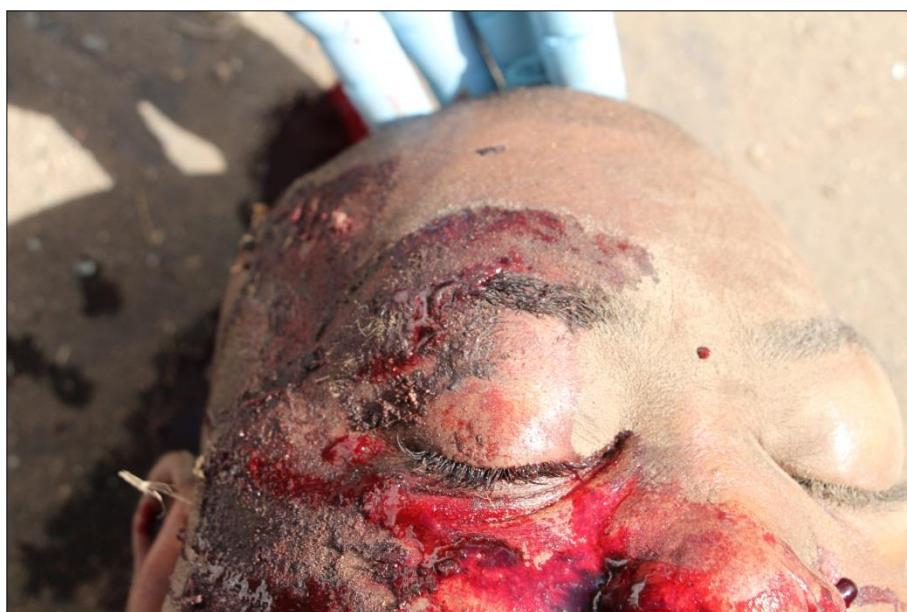
**IMAGEN 12. PRIMER PLANO:** Se aprecia herida abierta en zona ocular derecha.

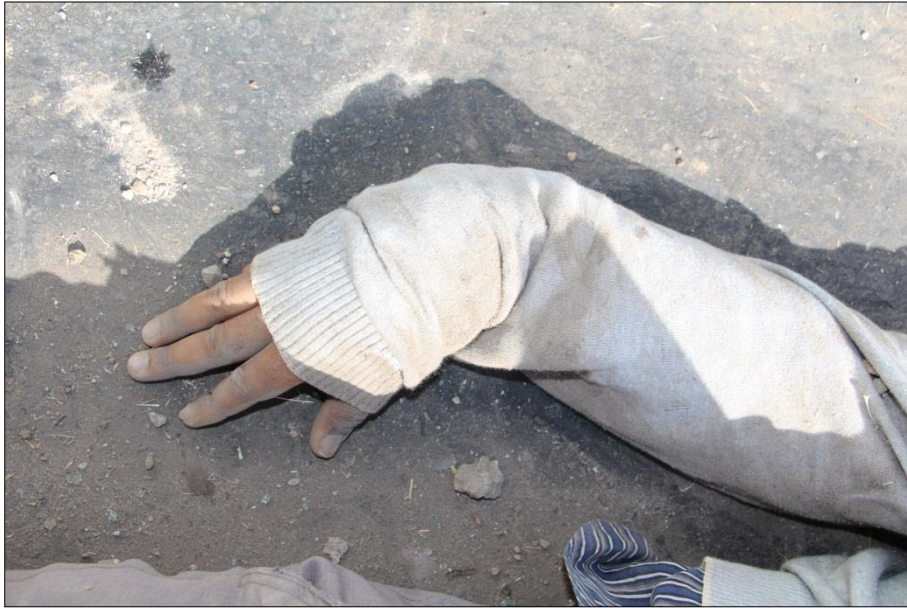
**IMAGEN 13. PRIMER PLANO:** En esta fotografía se observa miembro superior derecho deforme.

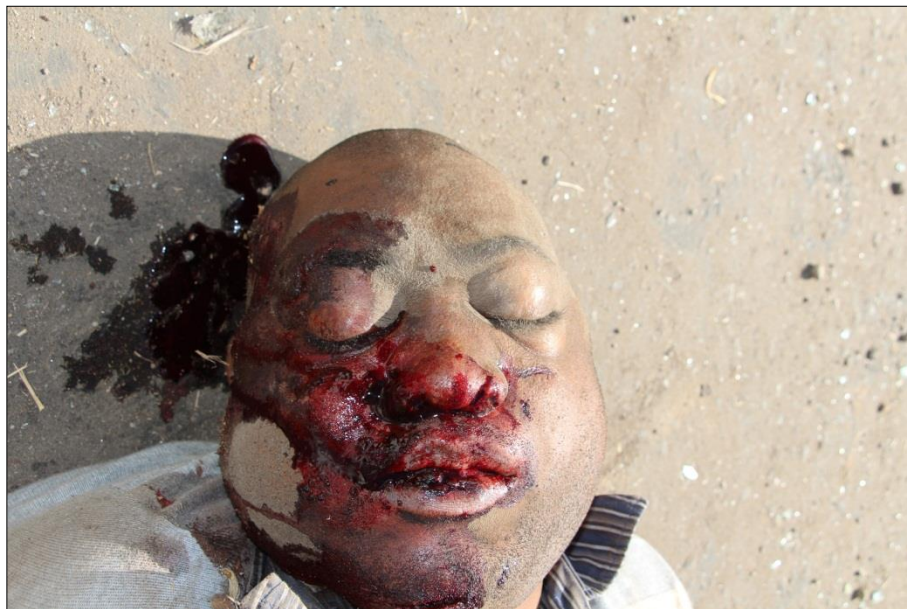
**IMAGEN 14. IMAGEN MORFO FACIAL:** Se aprecia las características morfo faciales finales del occiso.

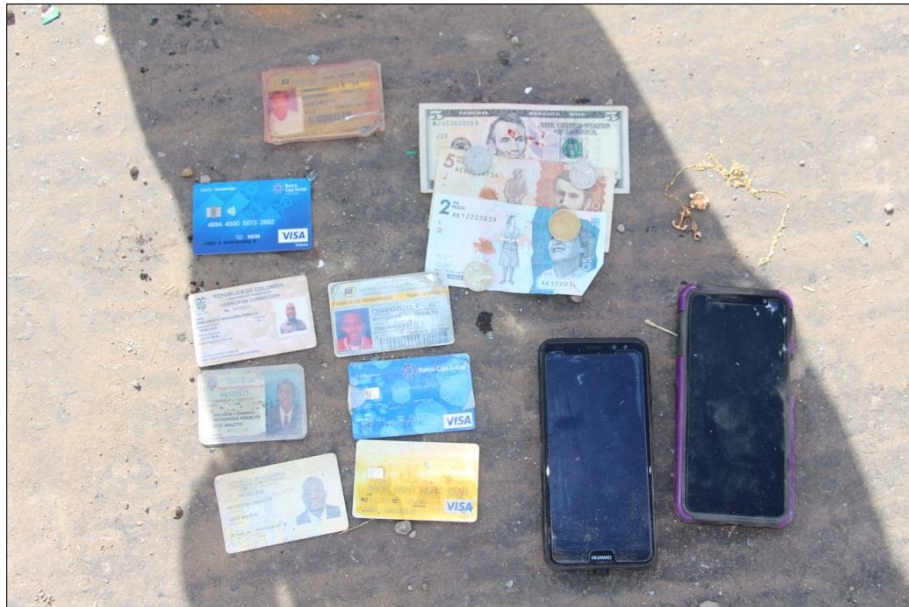
**IMAGEN 15 SABANA DE PERTENENCIAS:** En esta fotografía se aprecia las ertenencias encontradas al cuerpo sin vida.

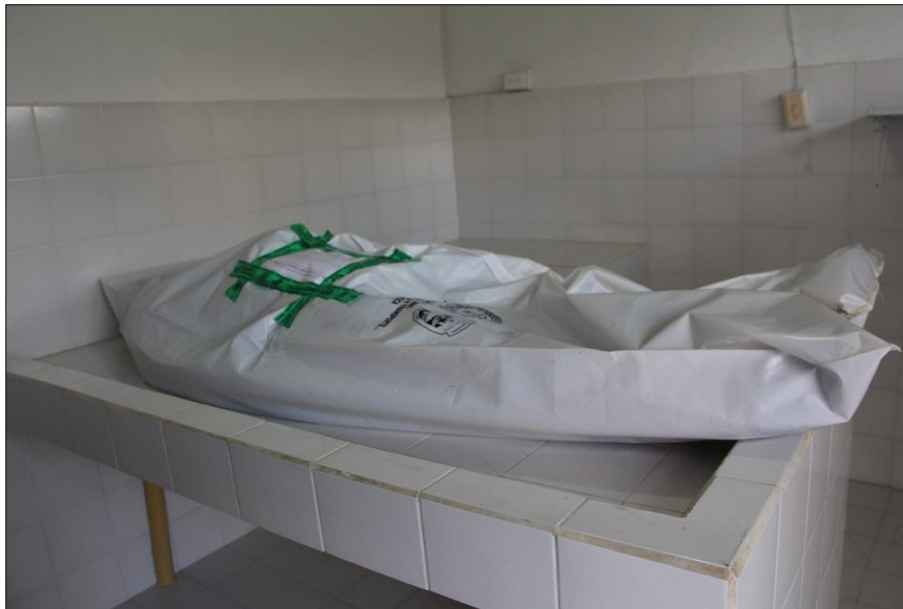
**IMAGEN 16 PLANO MEDIO:** En esta fotografía tomada al cuerpo de quien en vida respondía al nombre de JOSE ARLEYO MOSQUERA PERALTA identificado con cedula de ciudadanía 94325313 de Palmira el cual se encuentra en bosa plástica de color blanco.

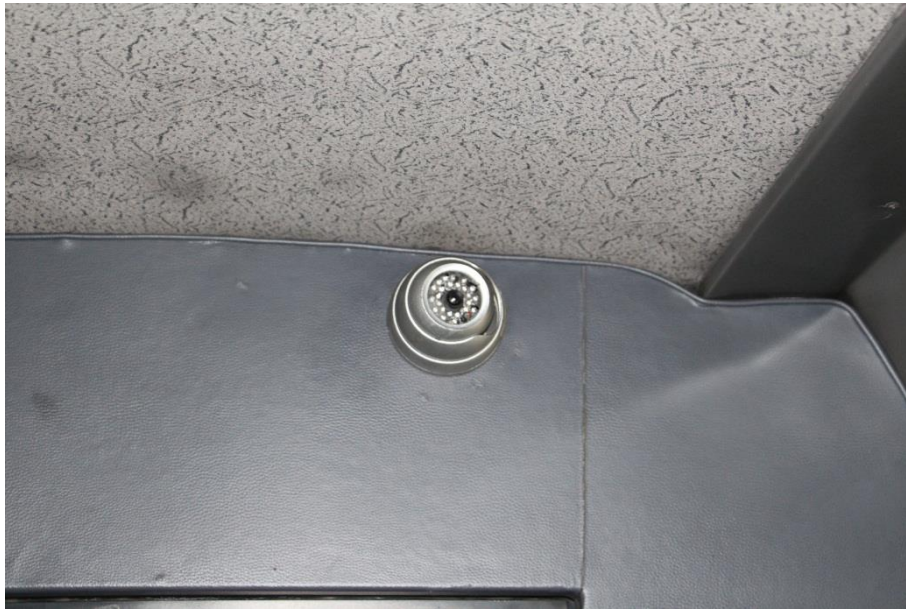
**IMAGEN 29 PLANO MEDIO:** En esta fotografía tomada al interior del vehículo se aprecia cámara de video ubicada en la parte posterior del vehículo la cual apunta desde la parte posterior hacia la parte anterior pero internamente vigilaría a los ocupantes del vehículo.

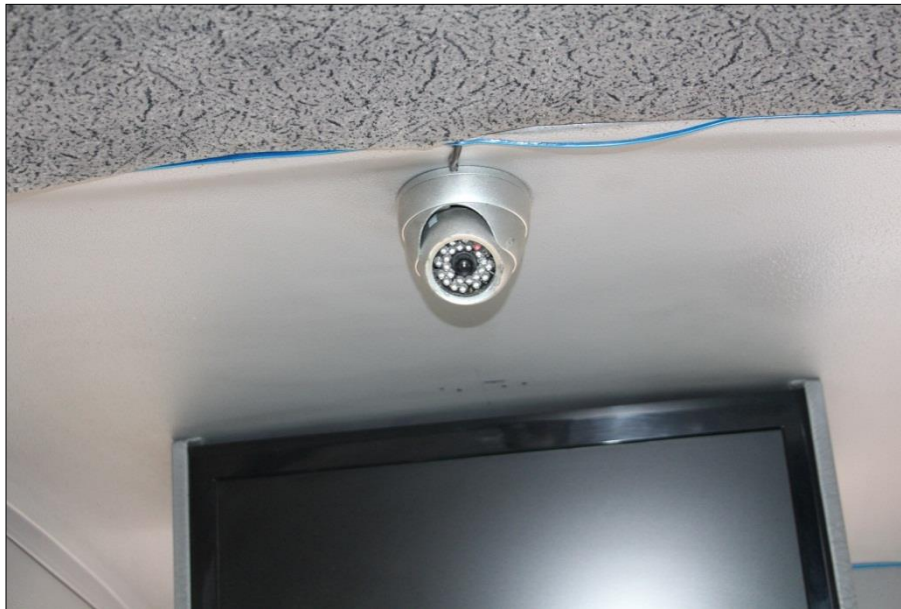
**IMAGEN 30 PLANO MEDIO:** En esta fotografía tomada al interior del vehículo se aprecia cámara de video ubicada en la parte anterior en la parte superior después del televisor del vehículo la cual apunta desde la parte anterior hacia la parte posterior pero internamente vigilaría a los ocupantes del vehículo.

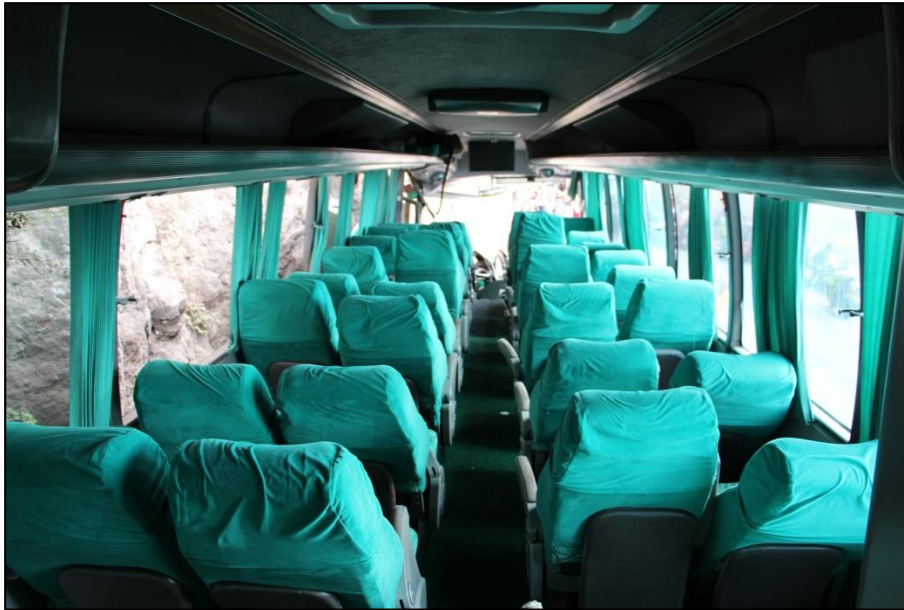
**IMAGEN 31 PLANO MEDIO:** En esta fotografía tomada al interior del vehículo, este es un ejemplo lo cual sería la vista de la cámara de video de la parte posterior interna del vehículo.

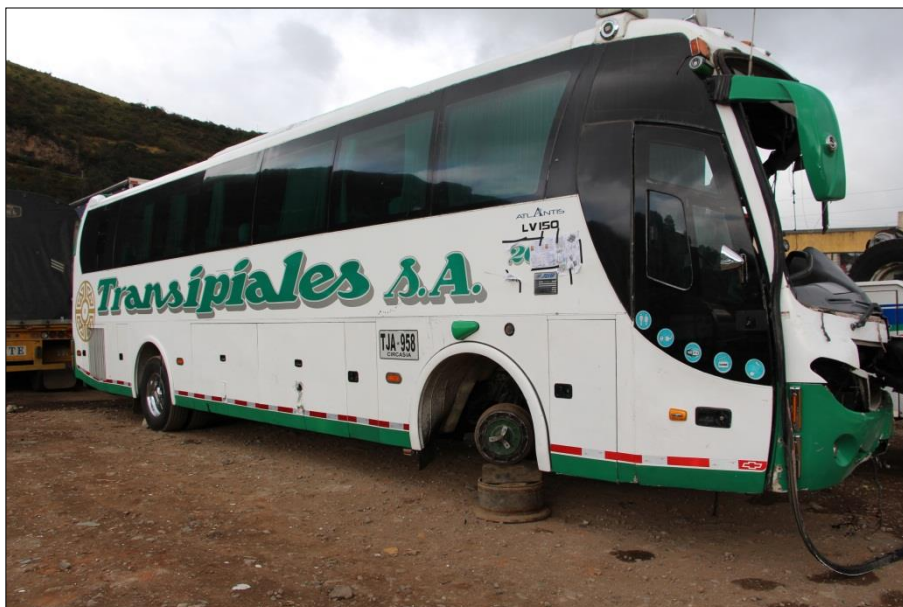
**IMAGEN 39 PLANO MEDIO:** En esta fotografía tomada al vehículo involucrado en el siniestro después de ser llevado a parqueadero Blanca María 2 en la ciudad de Pasto dejado a disposición de Fiscalía general de la Nación.

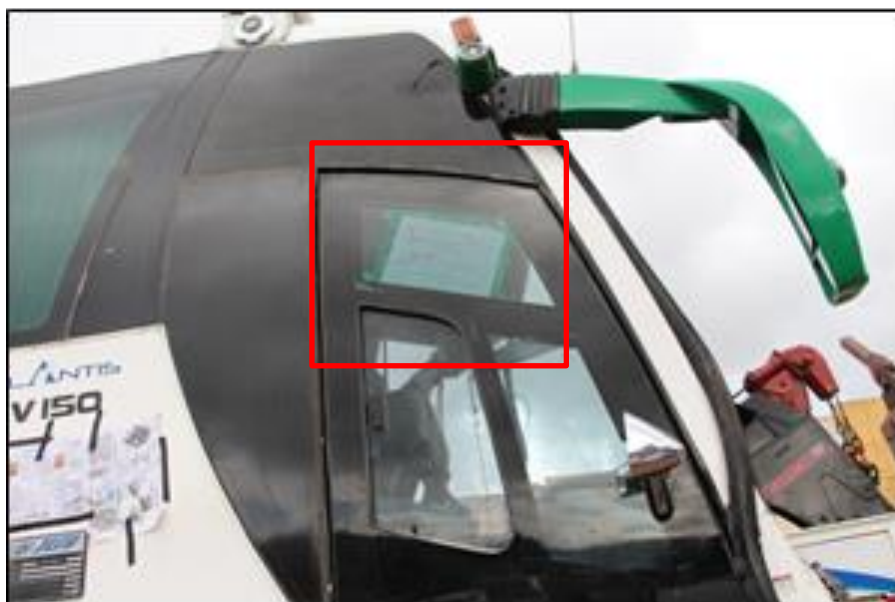
**IMAGEN 40 PLANO MEDIO:** En esta fotografía tomada a la parte externa anterior lateral derecha del vehículo se aprecia el rotulo.
