CONCEPTO TÉCNICO HIDROLÓGICO DEL DESLIZAMIENTO EN EL BARRIO GONZÁLEZ.

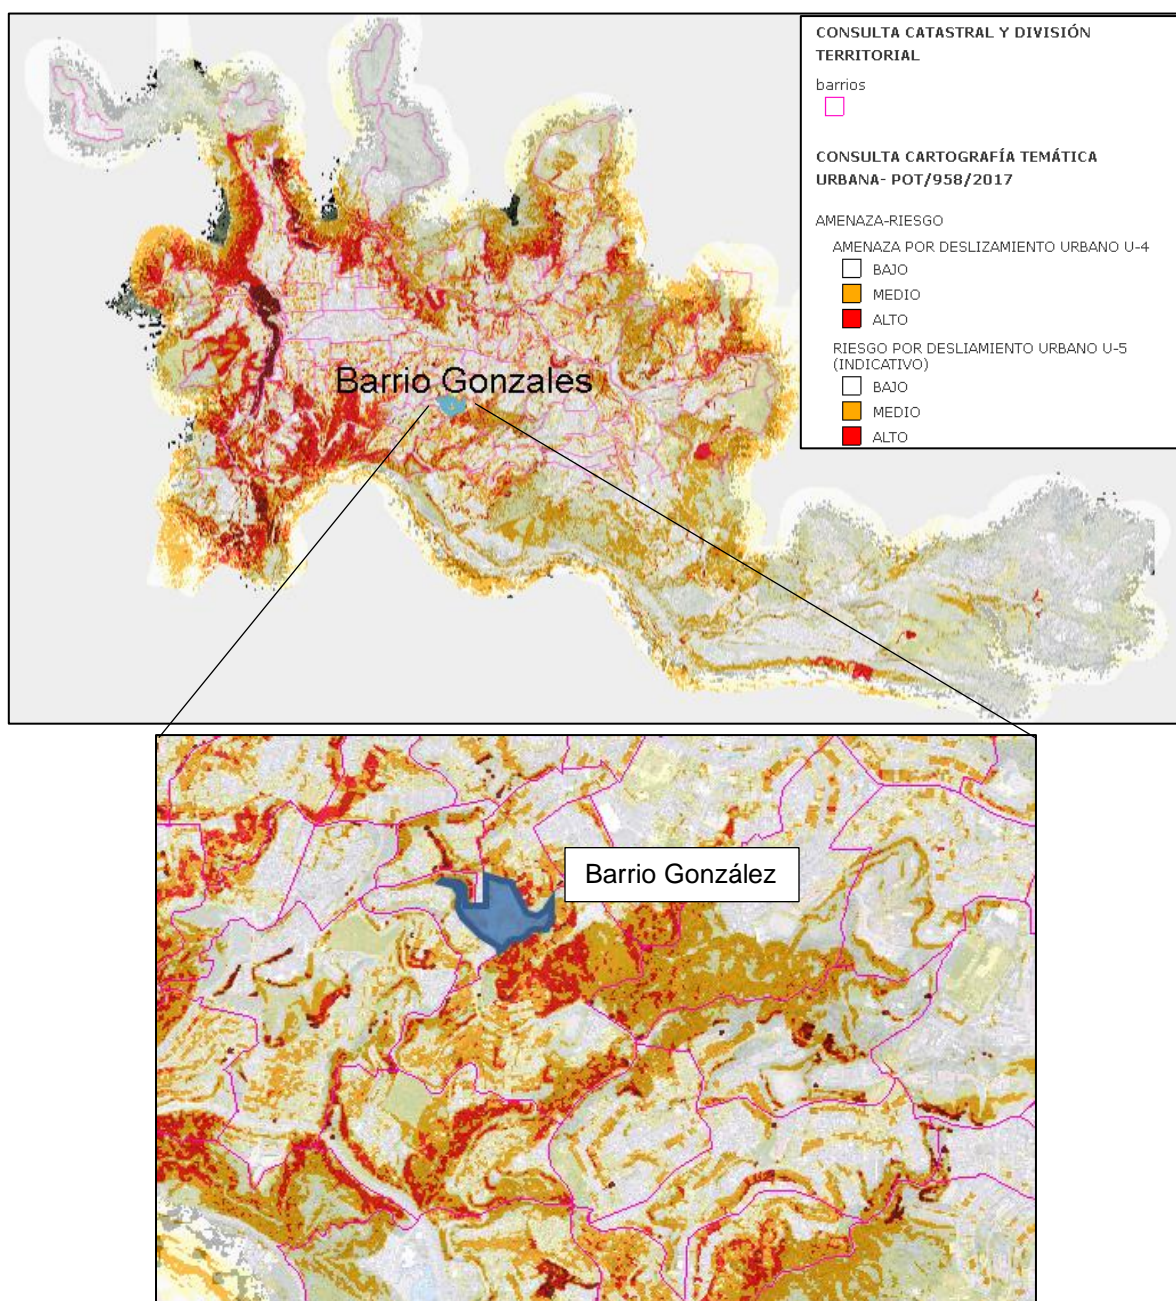
Ilustración 19. Mapa de amenaza y riesgo de deslizamiento en la ciudad de Manizales. **Fuente:** SIG Manizales.

Según el documento técnico, el barrio González no está en las áreas de riesgo con estudios detallados, pero, observando y detallando el Geoportal se tienen los siguientes mapas establecidos, según la delimitación por barrios.

En la anterior ilustración se tiene la localización del barrio González en convención azul, asimismo se tiene tanto los mapas de riesgo como de amenaza identificados por los planos U-5 y U-4 respectivamente, los cuales corresponden a la clasificación de los planos definidos en el POT.

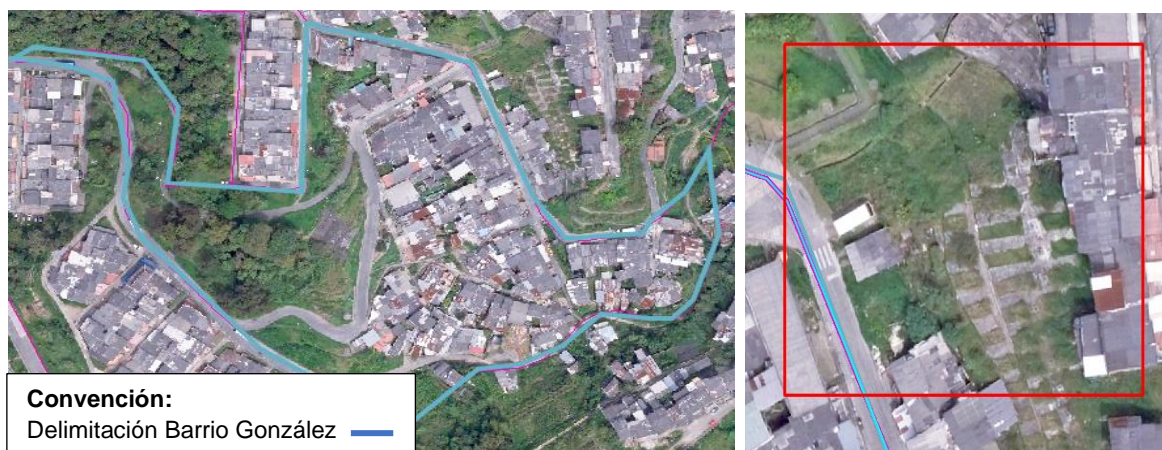
Ilustración 20. Localización y delimitación del barrio González. **Fuente:** SIG Manizales.

Para una mejor visualización se amplió el mapa donde se tiene la ubicación del barrio González donde se detalla la delimitación establecida según el POT, donde se ve con mayor claridad la zona donde se presentó el deslizamiento; se debe tener en cuenta que la ortofoto presente en el Geoportal corresponde al año 2021, por lo que se observa las estructuras de contención construidas un tiempo después del suceso ocurrido en el barrio González del 19 de abril del 2017.

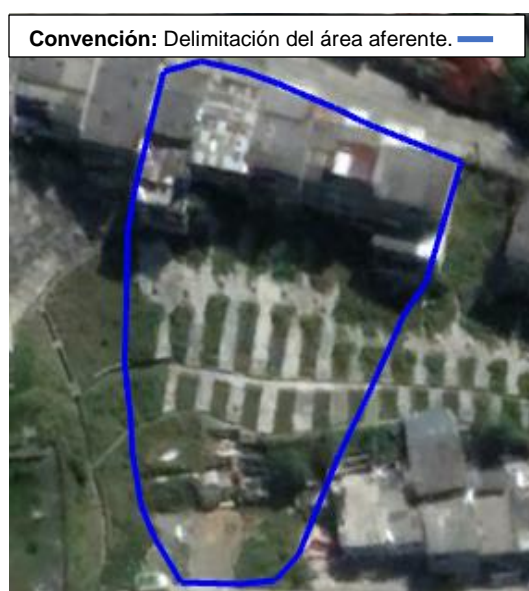
Ilustración 31. Área aferente para cálculo de caudal. **Fuente:** Elaboración propia a partir de Google Earth.

El área de la cuenca hidrográfica se determina por medio de la cartografía y pendientes del sector, que se muestra en la Ilustración 31. Para determinar el área se hizo recorrido de la zona y se revisaron los sentidos de flujo del agua determinados por las vías, los techos y la pendiente, tomando como base la topografía de la ciudad de Manizales. Se debe tener en cuenta que la fotografía mostrada a continuación es del 2021, por lo que los respectivos cálculos y suposiciones realizadas son realizadas en base a las características de la zona en el año 2017.

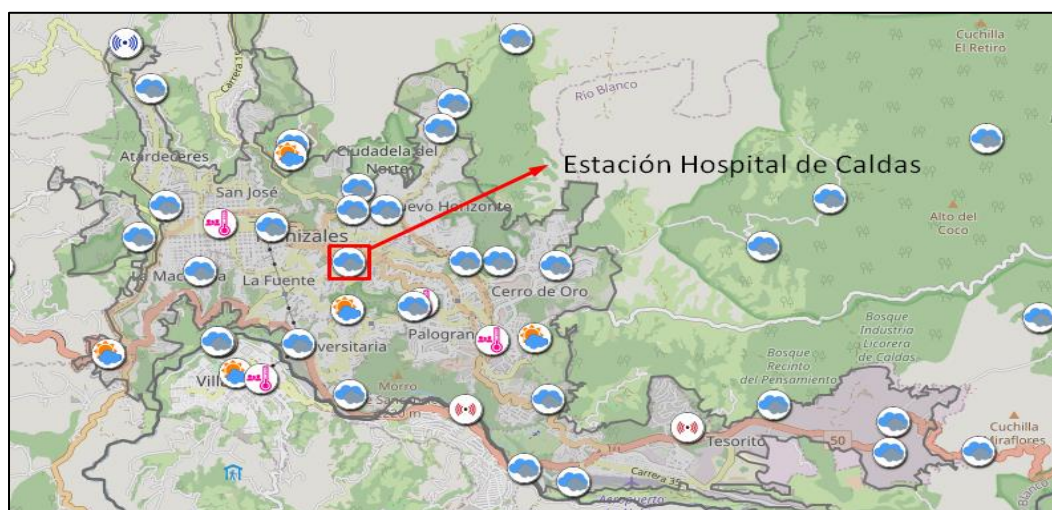
Ilustración 33. Ubicación de las estaciones meteorológicas en la ciudad de Manizales. **Fuente:** SIMAC.

Con lo anterior y mediante el uso del geoportal de la universidad nacional sede Manizales (SIMAC), se ubicó la estación meteorológica más cercana al barrio González, siendo esta la Estación Hospital de Caldas, tal y como se muestra en la Ilustración 33. La metodología utilizada para escoger esta estación en cuestión:

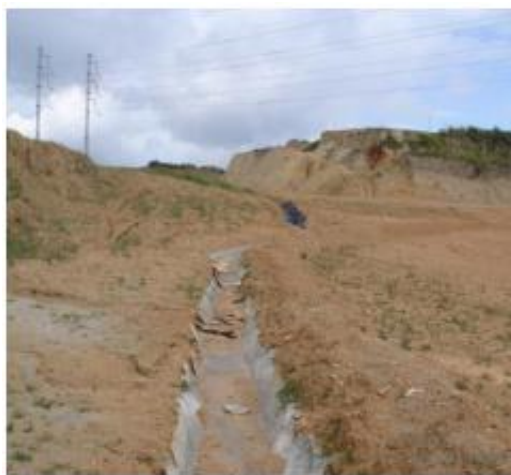
Ilustración 35. Acequia de ladera. **Fuente:** Google.

En la visita realizada por Corpocaldas en el 2009, se indicó que la acequia existente, la encargada de la recolección de las aguas lluvias de la ladera, tenía una capacidad hidráulica deficiente para las condiciones pluviométricas cambiantes de la zona, teniendo como base la escorrentía directa en la ladera. Para ello como recomendación, indicaron construir una nueva acequia para aumentar su capacidad hidráulica y/o construir zanjas colectoras.

Esta obra, habría permitido que la recolección de las aguas lluvias del sector, se hiciera adecuadamente, puesto que, si no se aumentaba la capacidad hidráulica, dado que la obra que existente antes del 2017, era una acequia de menor dimensión lo que daba como resultado una insuficiencia para las necesidades del sector.
