INFORME TÉCNICO - PERICIAL DE RECONSTRUCCIÓN FORENSE DE ACCIDENTE DE TRÁNSITO

INFORME No. 241135152

VEHÍCULO No. 1: BUS, CHEVROLET FRR, modelo 2014, color verde, placa **WCT 026**.

CLASE DE ACCIDENTE: Volcamiento

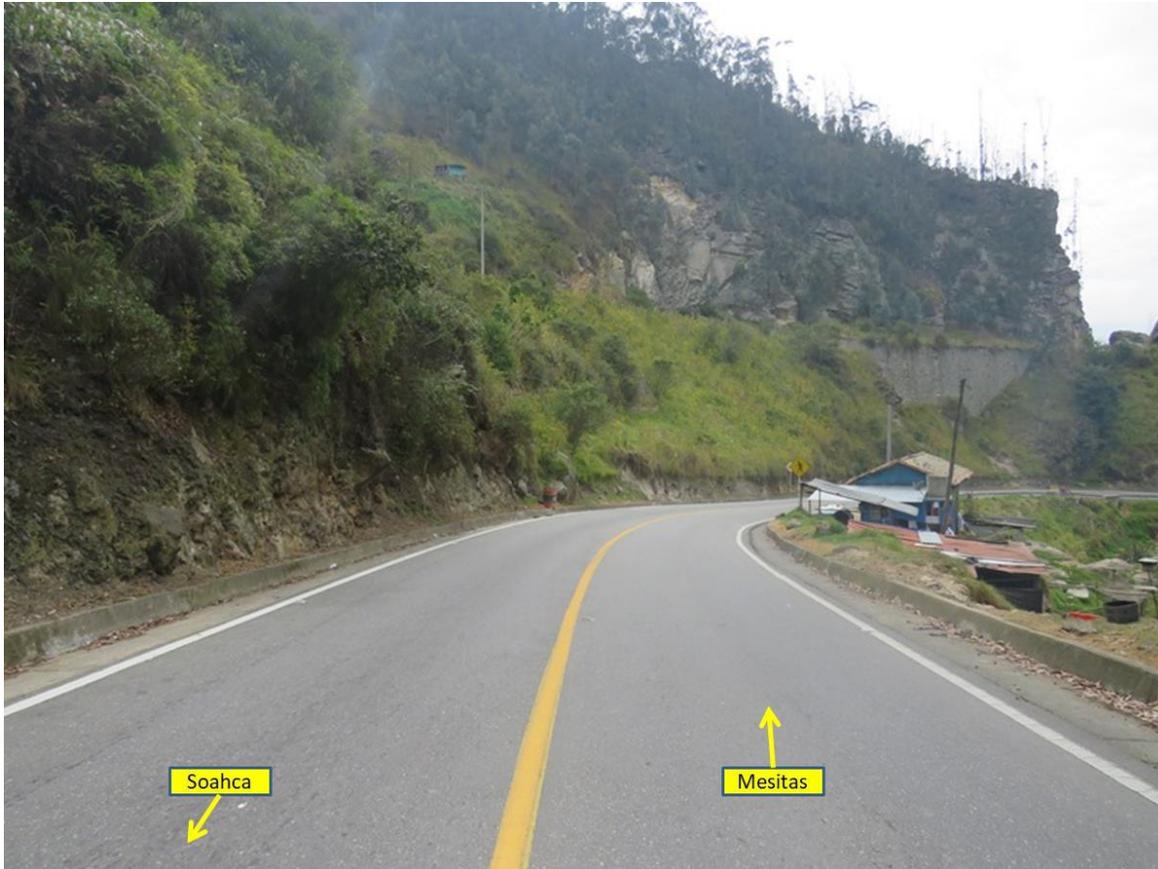
Fotografía No. 1 PANORÁMICA: En esta fotografía tomada en sentido Soacha – Mesitas a la altura del km 2 + 500 m, se aprecian las características generales de la vía, en la cual se encuentra demarcación horizontal de línea amarilla sencilla continua y líneas de borde, sin señalización vertical; en este sentido se desplazaba el vehículo No. 1 (Bus).

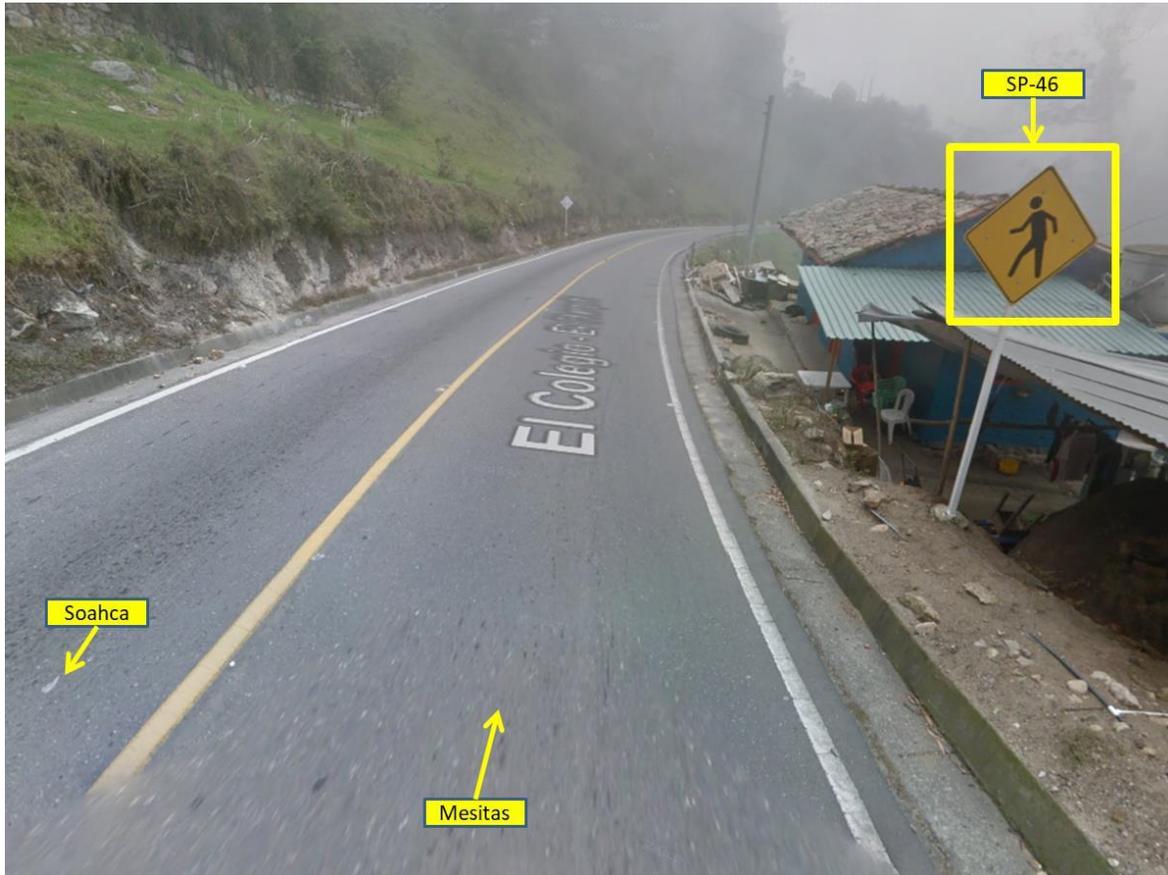
Fotografía No. 2 PANORÁMICA: En esta fotografía tomada en sentido Soacha – Mesitas a la altura del km 2 + 550 m, se aprecian las características generales de la vía, en la cual se encuentra demarcación horizontal de línea amarilla sencilla continua y líneas de borde, con señalización vertical SP-46 “Peatones en la vía”; en este sentido se desplazaba el vehículo No. 1 (Bus).

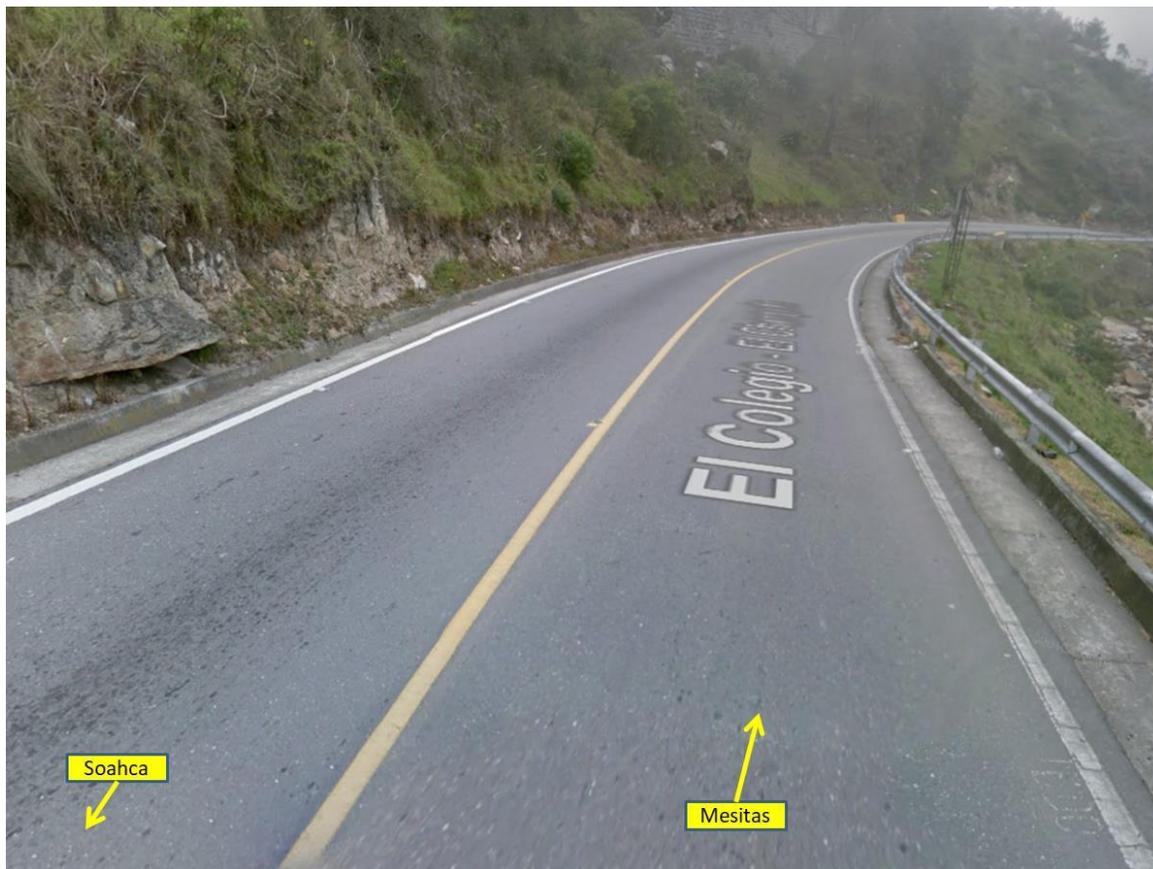
Fotografía No. 3 PANORÁMICA: En esta fotografía tomada en sentido Soacha – Mesitas a la altura del km 2 + 600 m, se aprecian las características generales de la vía, en la cual se encuentra demarcación horizontal de línea amarilla sencilla continua y líneas de borde, sin señalización vertical; en este sentido se desplazaba el vehículo No. 1 (Bus).

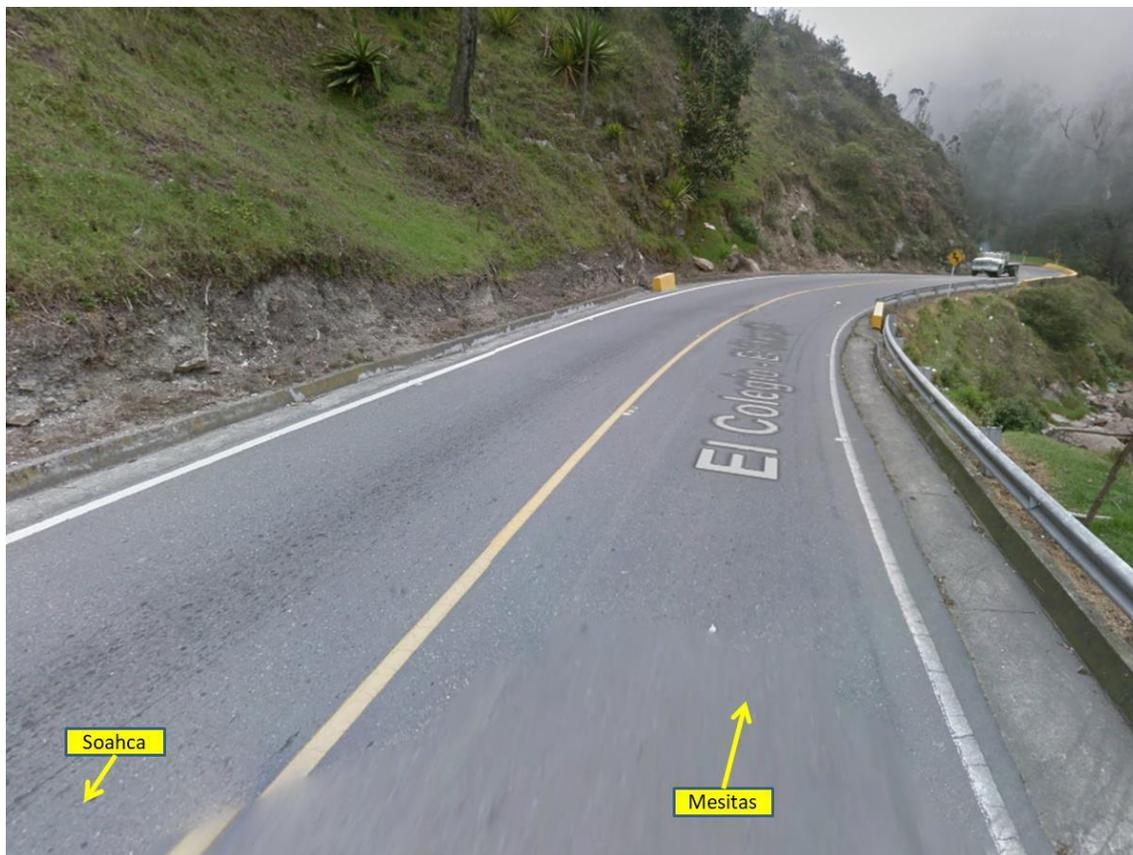
Fotografía No. 4 PANORÁMICA: En esta fotografía tomada en sentido Soacha – Mesitas a la altura del km 2 + 650 m, se aprecian las características generales de la vía, en la cual se encuentra demarcación horizontal de línea amarilla sencilla continua y líneas de borde, sin señalización vertical; en este sentido se desplazaba el vehículo No. 1 (Bus).

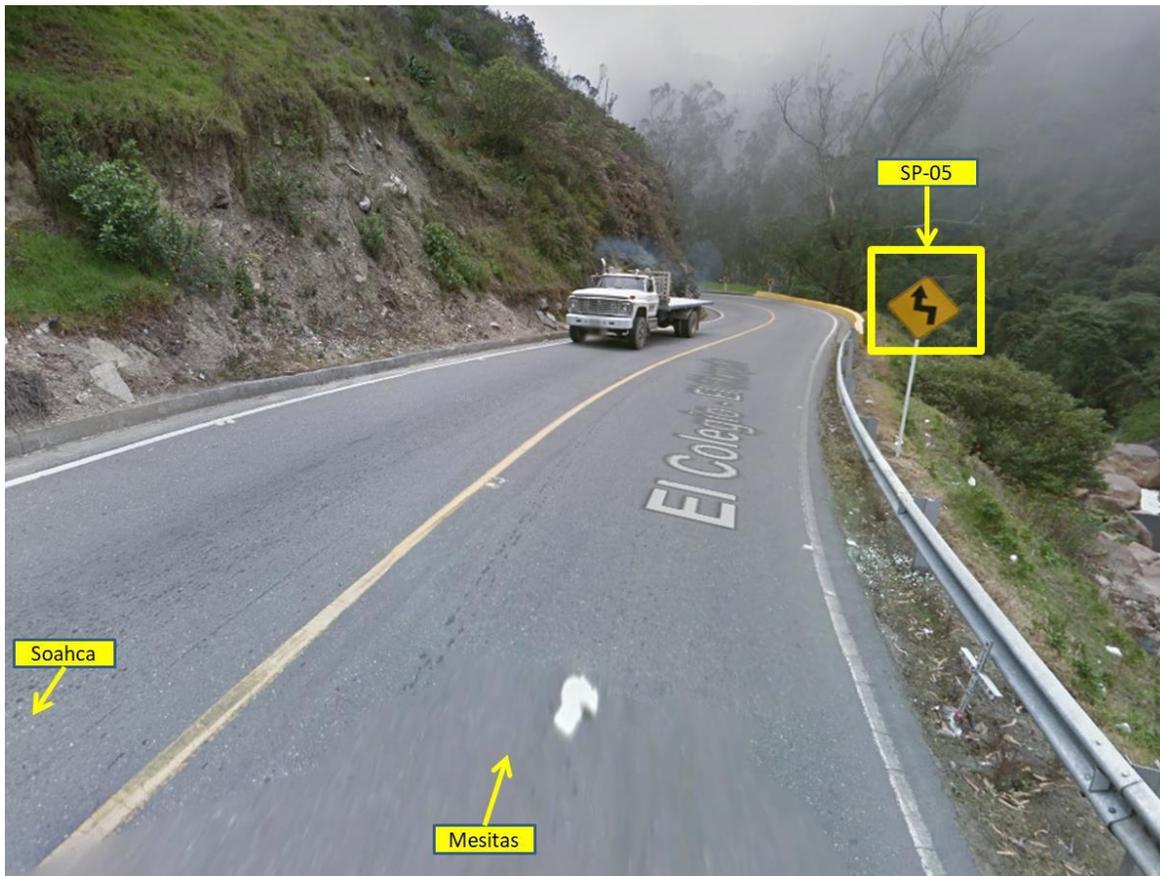
Fotografía No. 5 PANORÁMICA: En esta fotografía tomada en sentido Soacha – Mesitas a la altura del km 2 + 690 m, se aprecian las características generales de la vía, en la cual se encuentra demarcación horizontal de línea amarilla sencilla continua y líneas de borde, con señalización vertical SP-05 “Curva y contracurva peligrosa Izq – Der”; en este sentido se desplazaba el vehículo No. 1 (Bus).

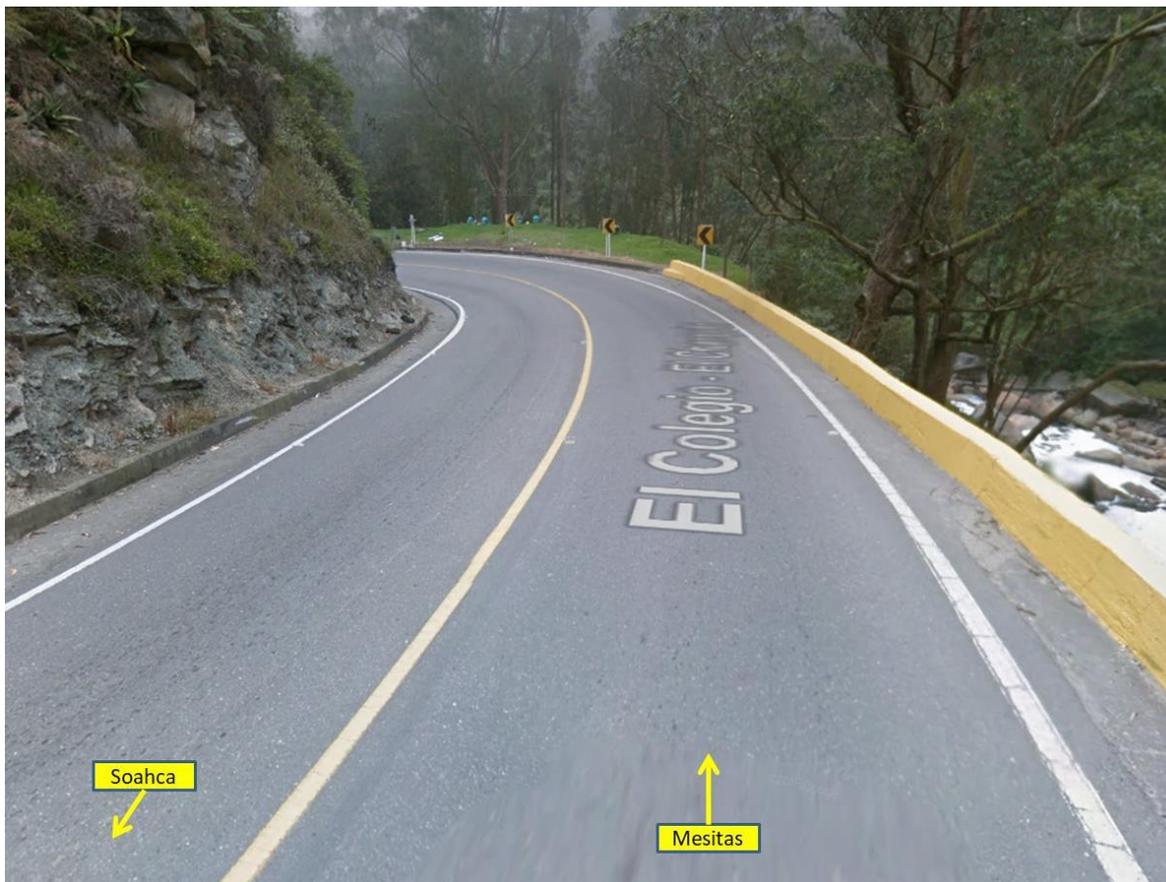
Fotografía No. 6 PANORÁMICA: En esta fotografía tomada en sentido Soacha – Mesitas a la altura del km 2 + 730 m, se aprecian las características generales de la vía, en la cual se encuentra demarcación horizontal de línea amarilla sencilla continua y líneas de borde, con señalización vertical de delineador de curva; en este sentido se desplazaba el vehículo No. 1 (Bus).

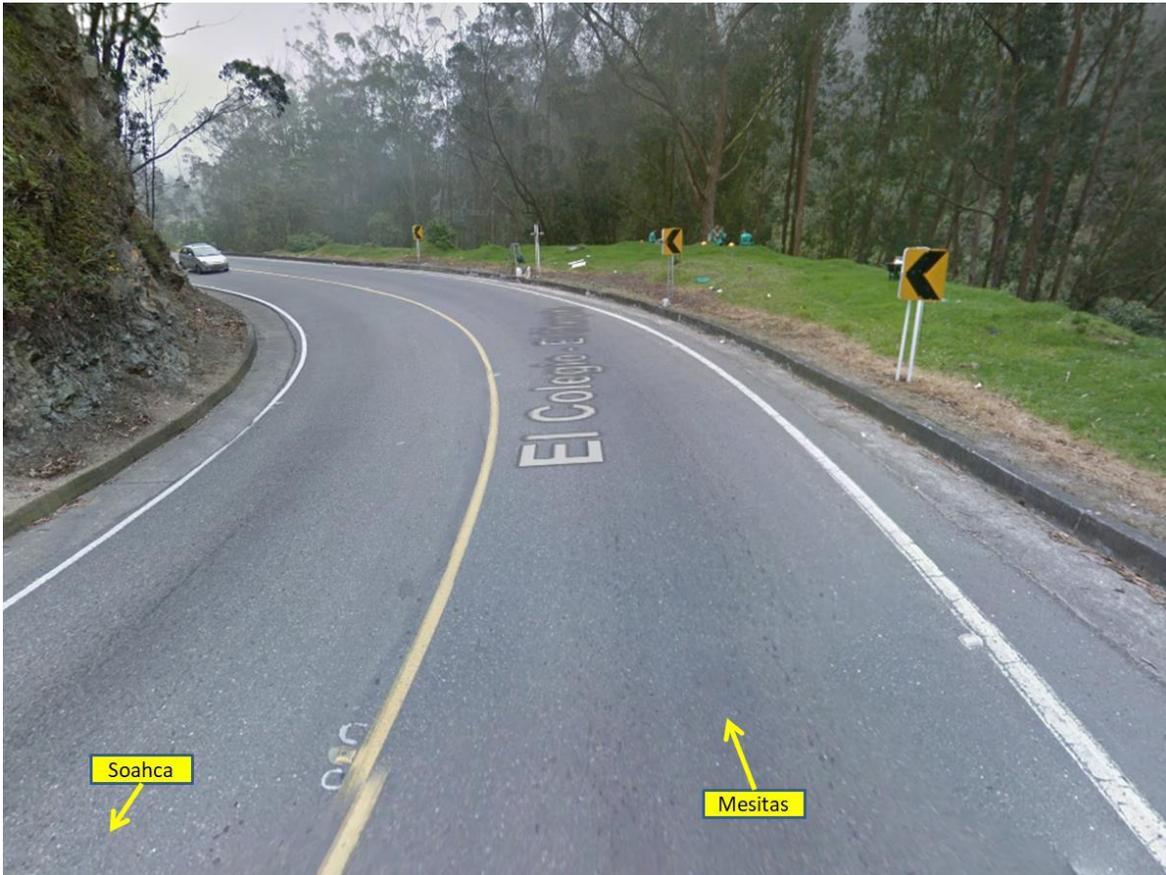
Fotografía No. 7 PANORÁMICA: En esta fotografía tomada en sentido Soacha – Mesitas a la altura del km 2 + 770 m, se aprecian las características generales de la vía, en la cual se encuentra demarcación horizontal de línea amarilla sencilla continua y líneas de borde, con señalización vertical de delineador de curva; en este sentido se desplazaba el vehículo No. 1 (Bus).

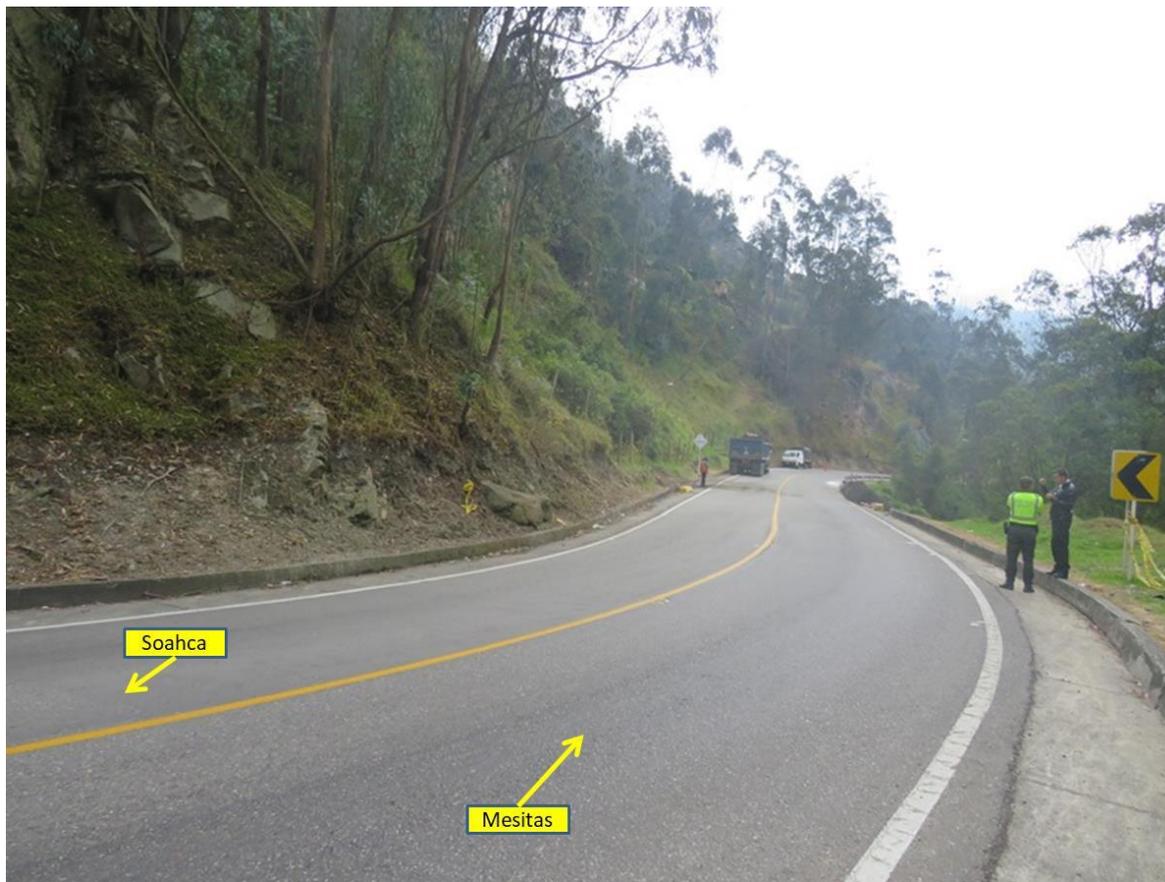
Fotografía No. 8 PANORÁMICA: En esta fotografía tomada en sentido Soacha – Mesitas a la altura del km 2 + 800 m, se aprecian las características generales de la vía, en la cual se encuentra demarcación horizontal de línea amarilla sencilla continua y líneas de borde, con señalización vertical de delineador de curva; en este sentido se desplazaba el vehículo No. 1 (Bus).

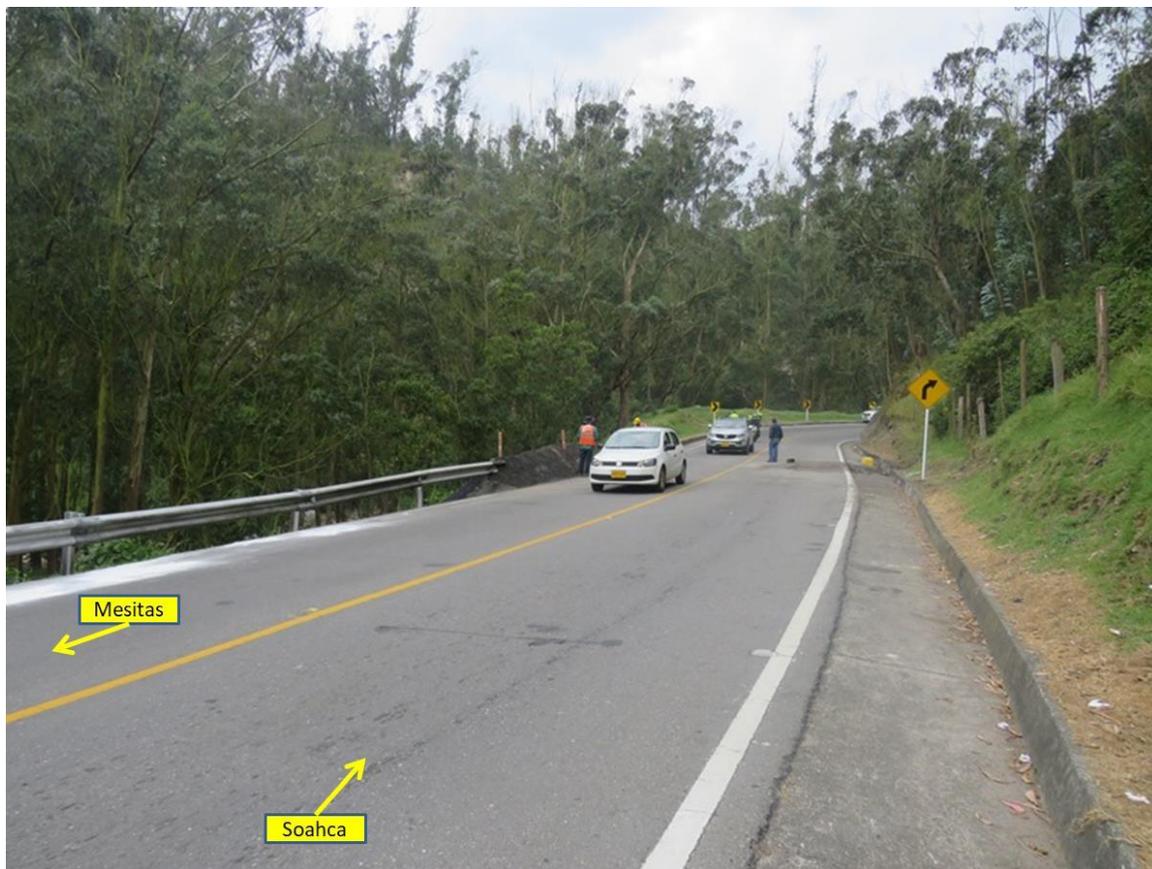
Fotografía No. 9 PANORÁMICA: En esta fotografía tomada en sentido Mesitas - Soacha a la altura del km 2 + 850 m, se aprecian las características generales de la vía, en la cual se encuentra demarcación horizontal de línea amarilla sencilla continua y líneas de borde, con señalización vertical SP-04 “Curva pronunciada a la derecha”.

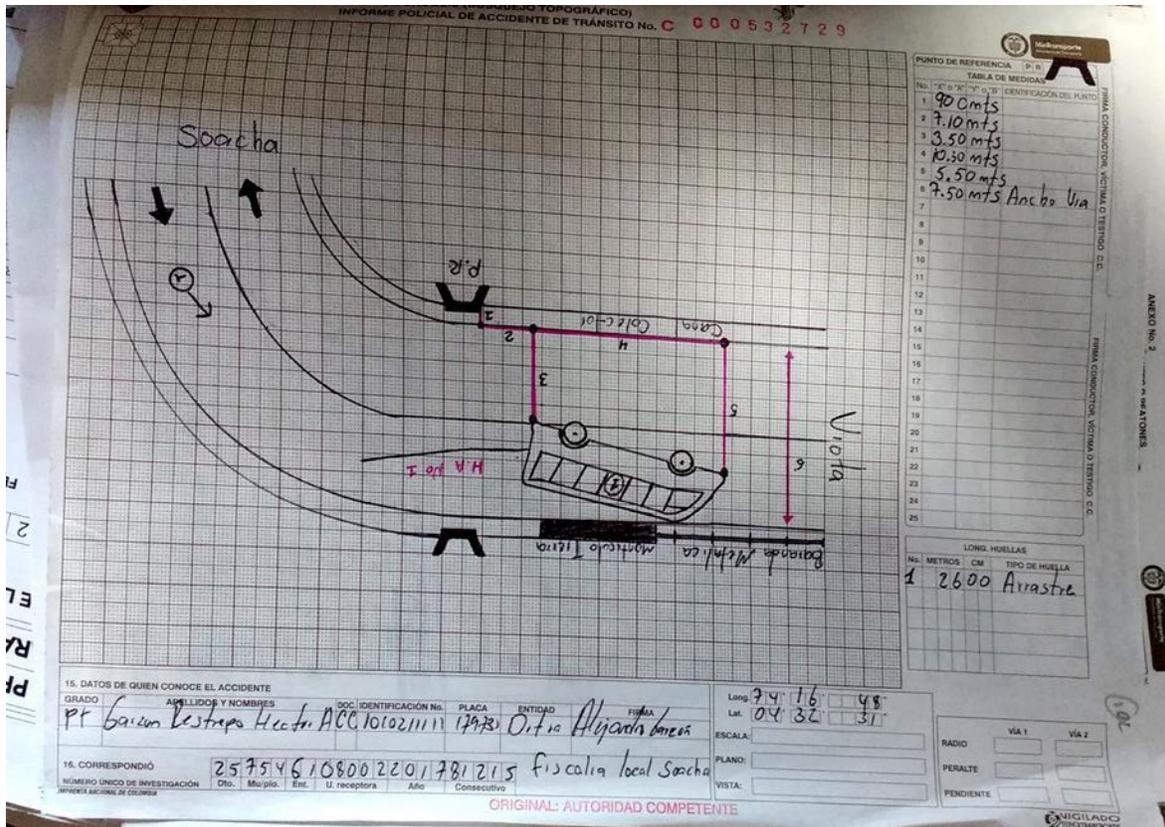
- Características y geometría de la vía.
- Huella de arrastre metálico de 27,0 m.
- Punto de referencia.

Imagen No. 12: En esta imagen se aprecia el bosquejo topográfico del lugar de los hechos realizado por la autoridad de tránsito.

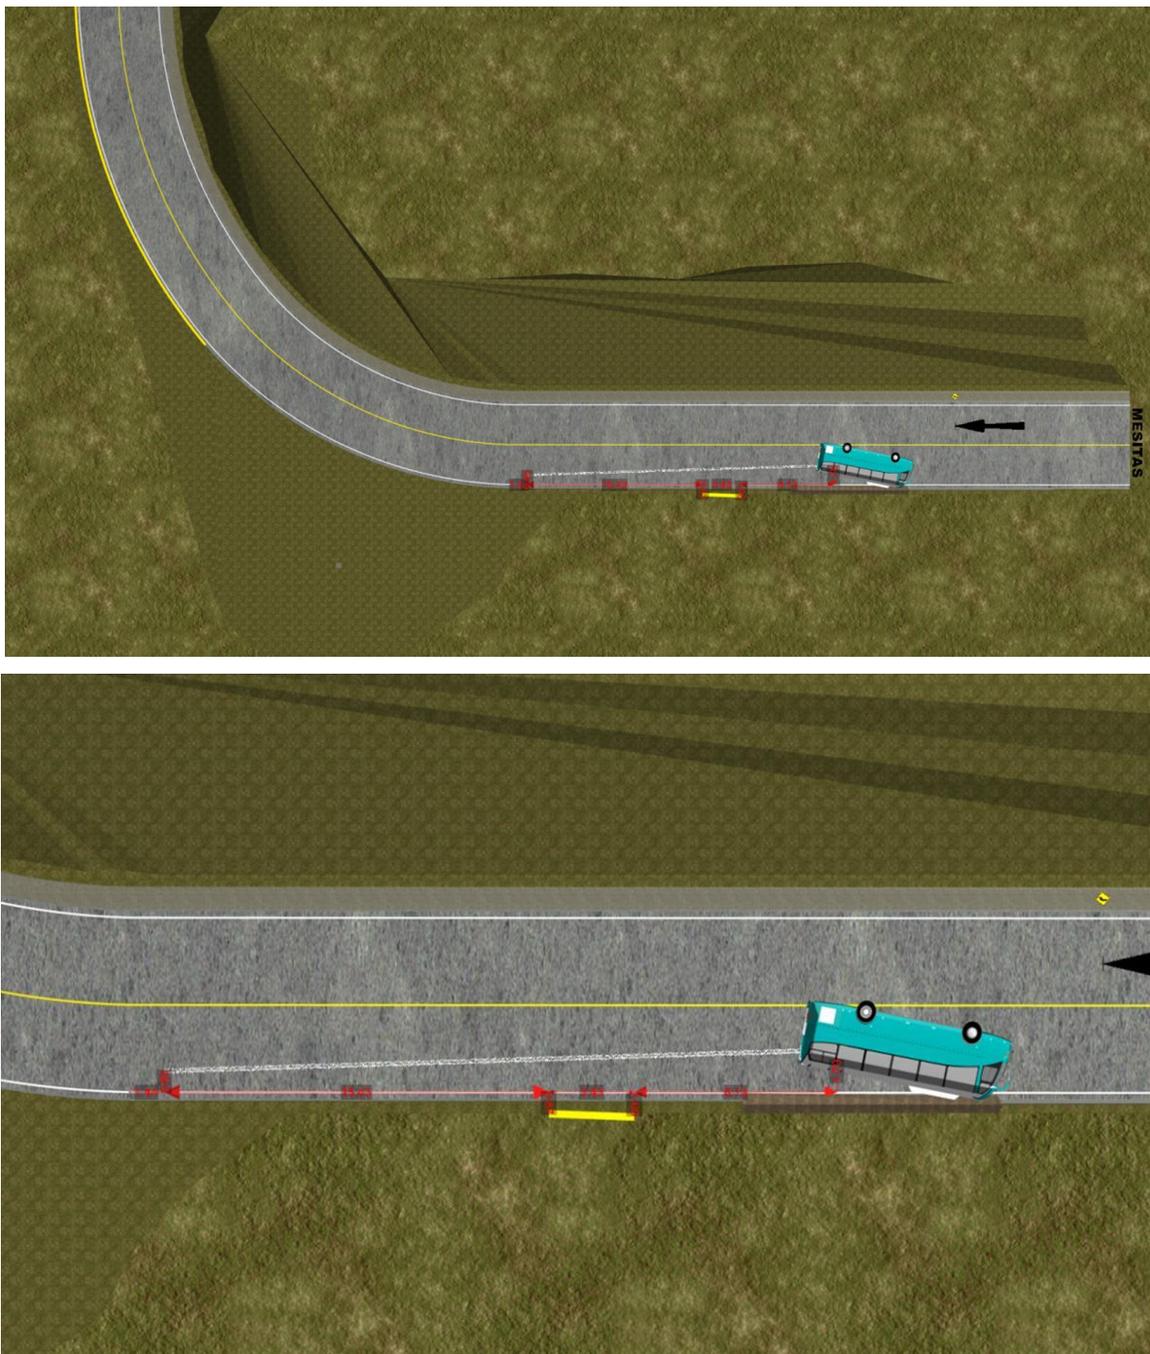
Imagen No. 13: En estas imágenes, vista en planta, se aprecian las evidencias diagramadas en el croquis del informe de recolección de información de IRS Vial, así como la posición final del bus con base al estudio de fotogrametría.
