# INFORME TÉCNICO - PERICIAL DE RECONSTRUCCIÓN DE ACCIDENTE DE TRÁNSITO R. A. T<sup>®</sup> 2

**VEHÍCULO No. 1:** TRACTOCAMIÓN, INTERNATIONAL 9400, modelo 2008, color blanco, placa  
SPS-852.

**VEHÍCULO No. 2:** BUS, MERCEDES BENZ OH-1636L, modelo 2004, color BLANCO-VERDE, placa  
UFT-991.

## INFORME No. 211131550A

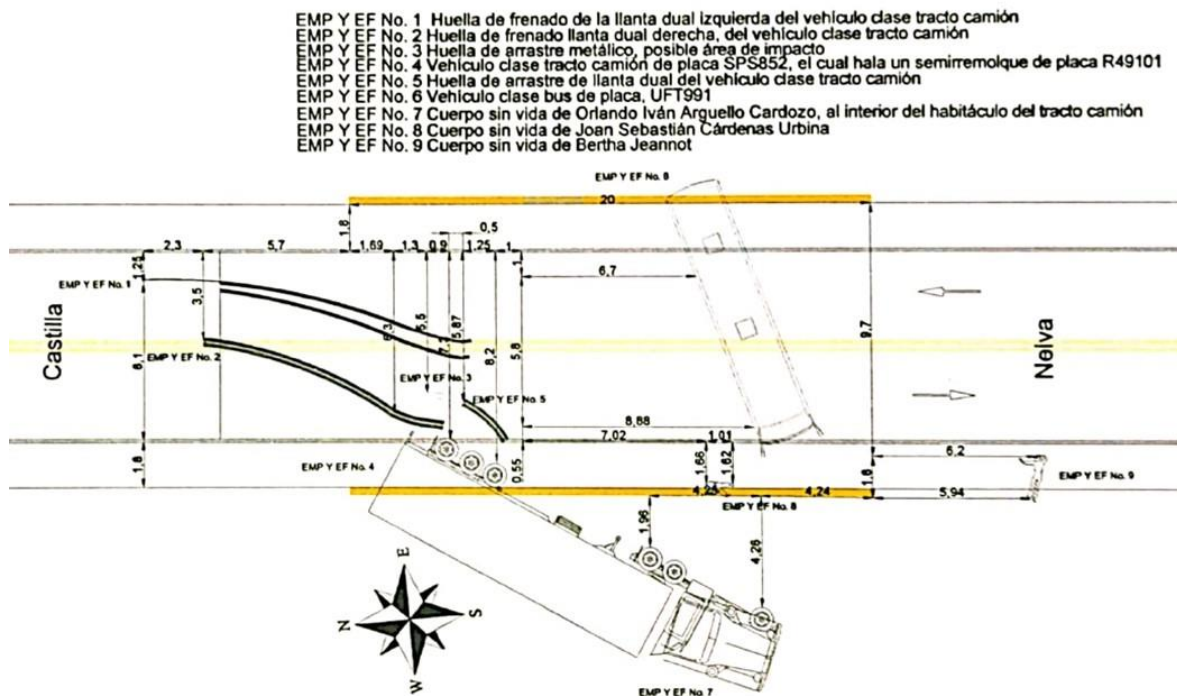
- Morfología general de la vía, demarcación, señalización.
- Punto de referencia inicio de baranda del box culvert, para la fijación topográfica (método de coordenadas).
- Tractocamión y bus en posición final.
- Occiso de género femenino y occiso de género masculino en posición final.
- Sentido vial.
- Convenciones.

**Imagen No.18:** Se muestra el bosquejo del accidente realizado por la autoridad de tránsito.

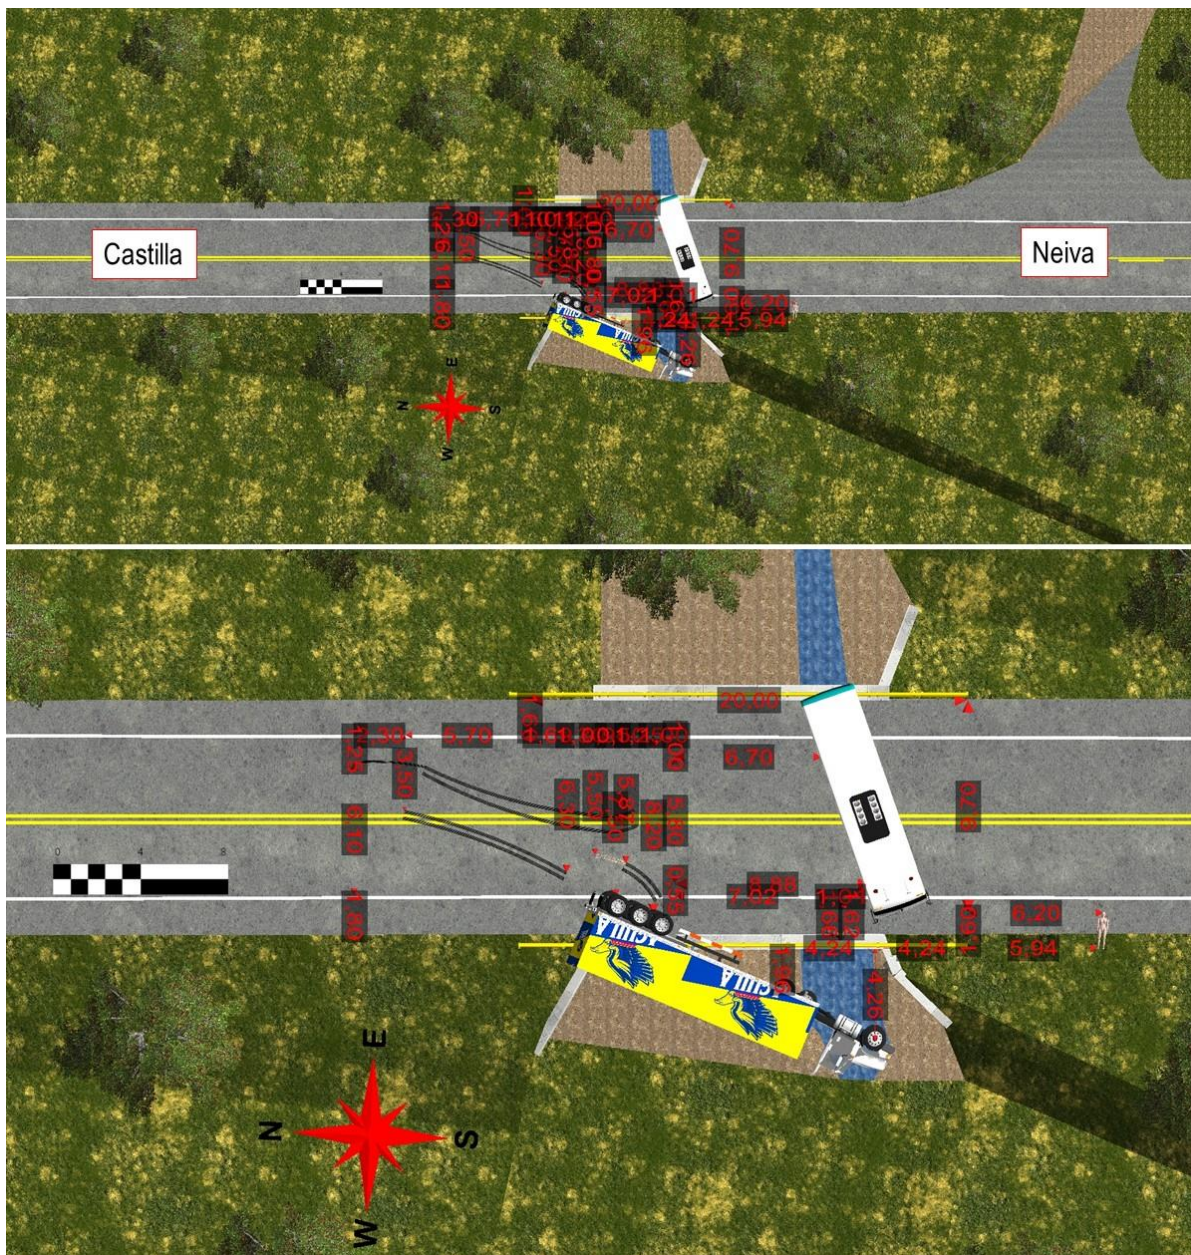
**Imagen No.19:** Imagen compuesta de vista en planta de la elaboración a escala en el software Trimble Reveal, del bosquejo elaborado para el evento.

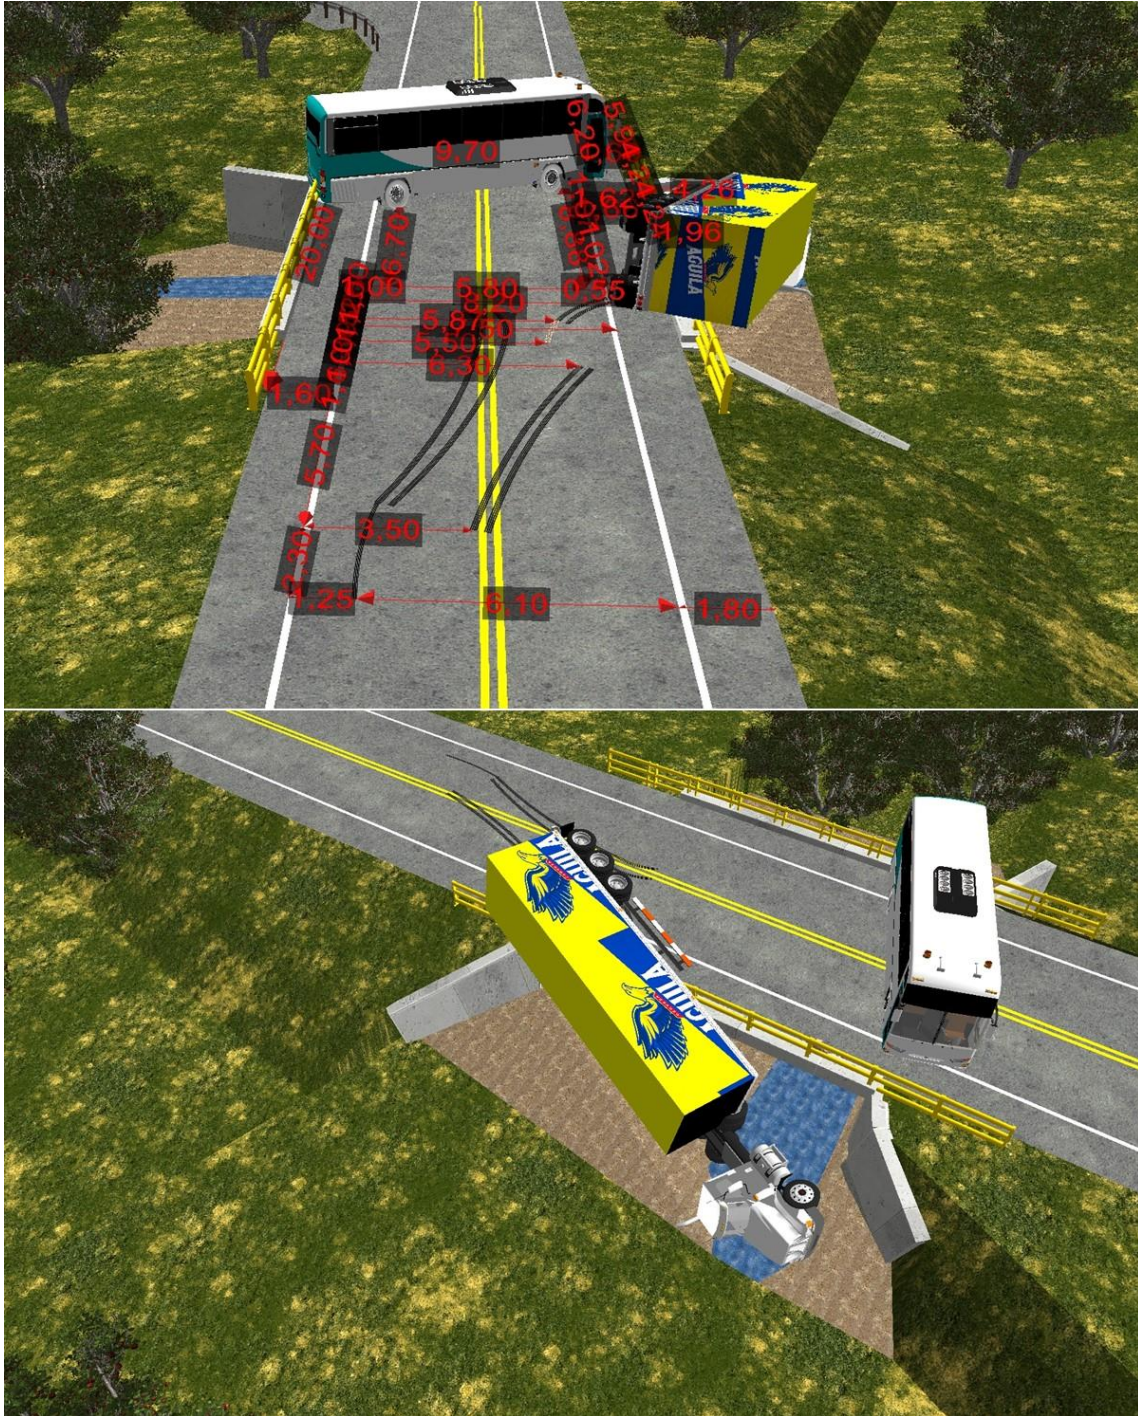
**Imagen No.20:** Imagen compuesta de vista en 3D de la elaboración a escala en el software Trimble Reveal, del bosquejo elaborado para el evento.

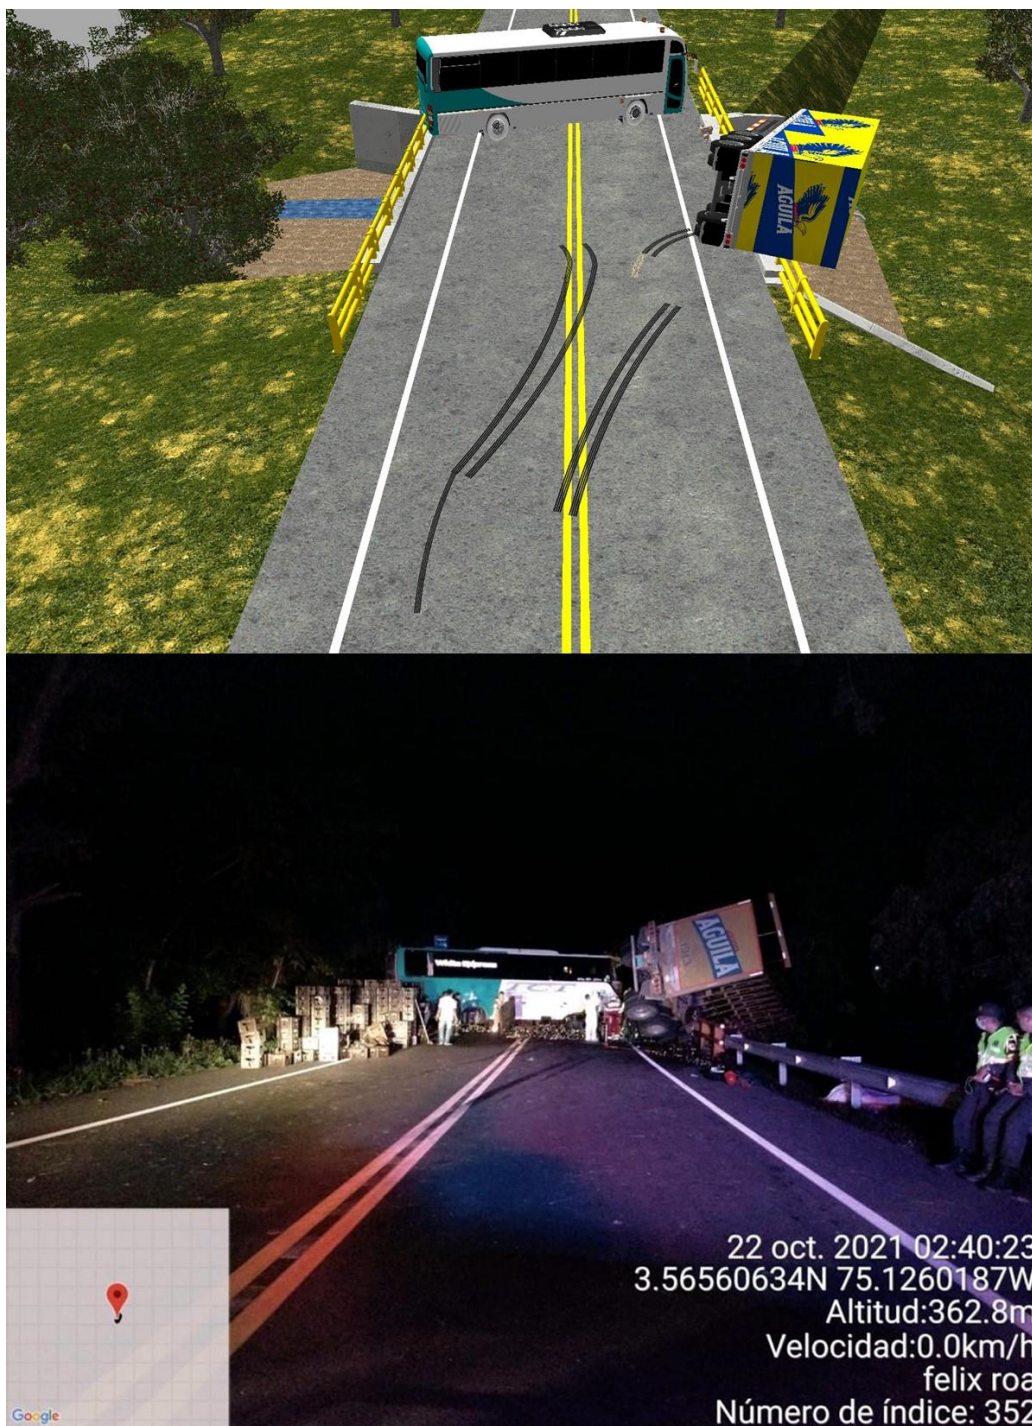
**Imagen No.21:** Imagen compuesta de vista en 3D de la elaboración a escala en el software Trimble Reveal, versus fotografía aportada para el análisis del caso.

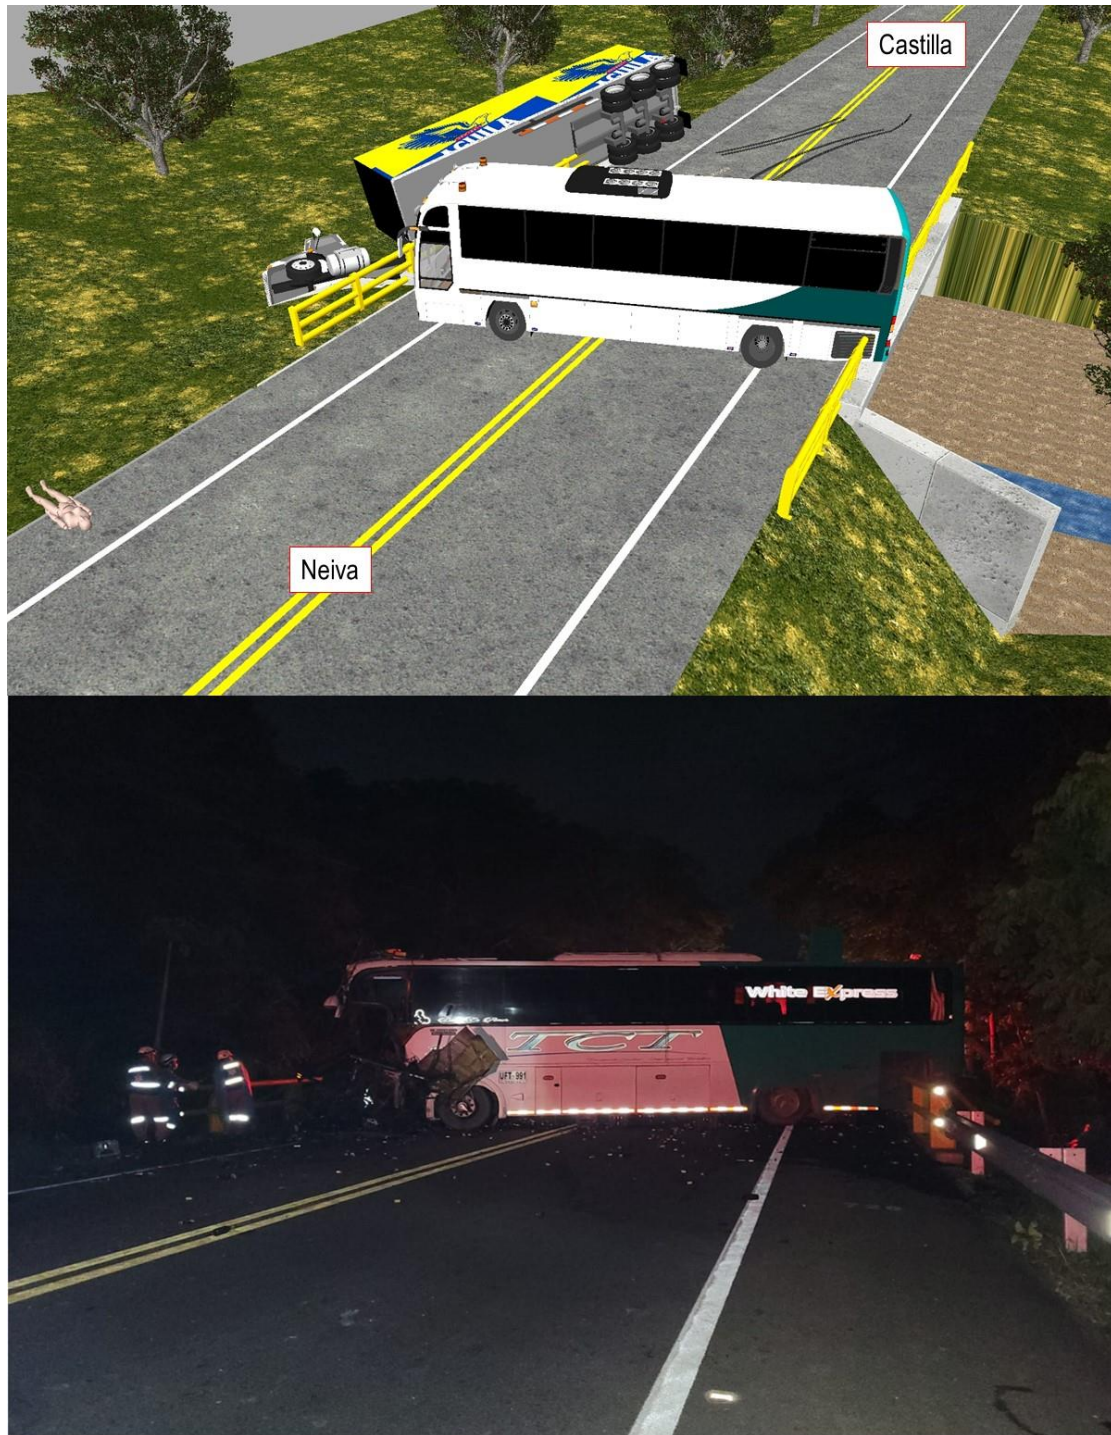
**Imagen No.22:** Imagen compuesta de vista en 3D de la elaboración a escala en el software Trimble Reveal, versus fotografía aportada para el análisis del caso.

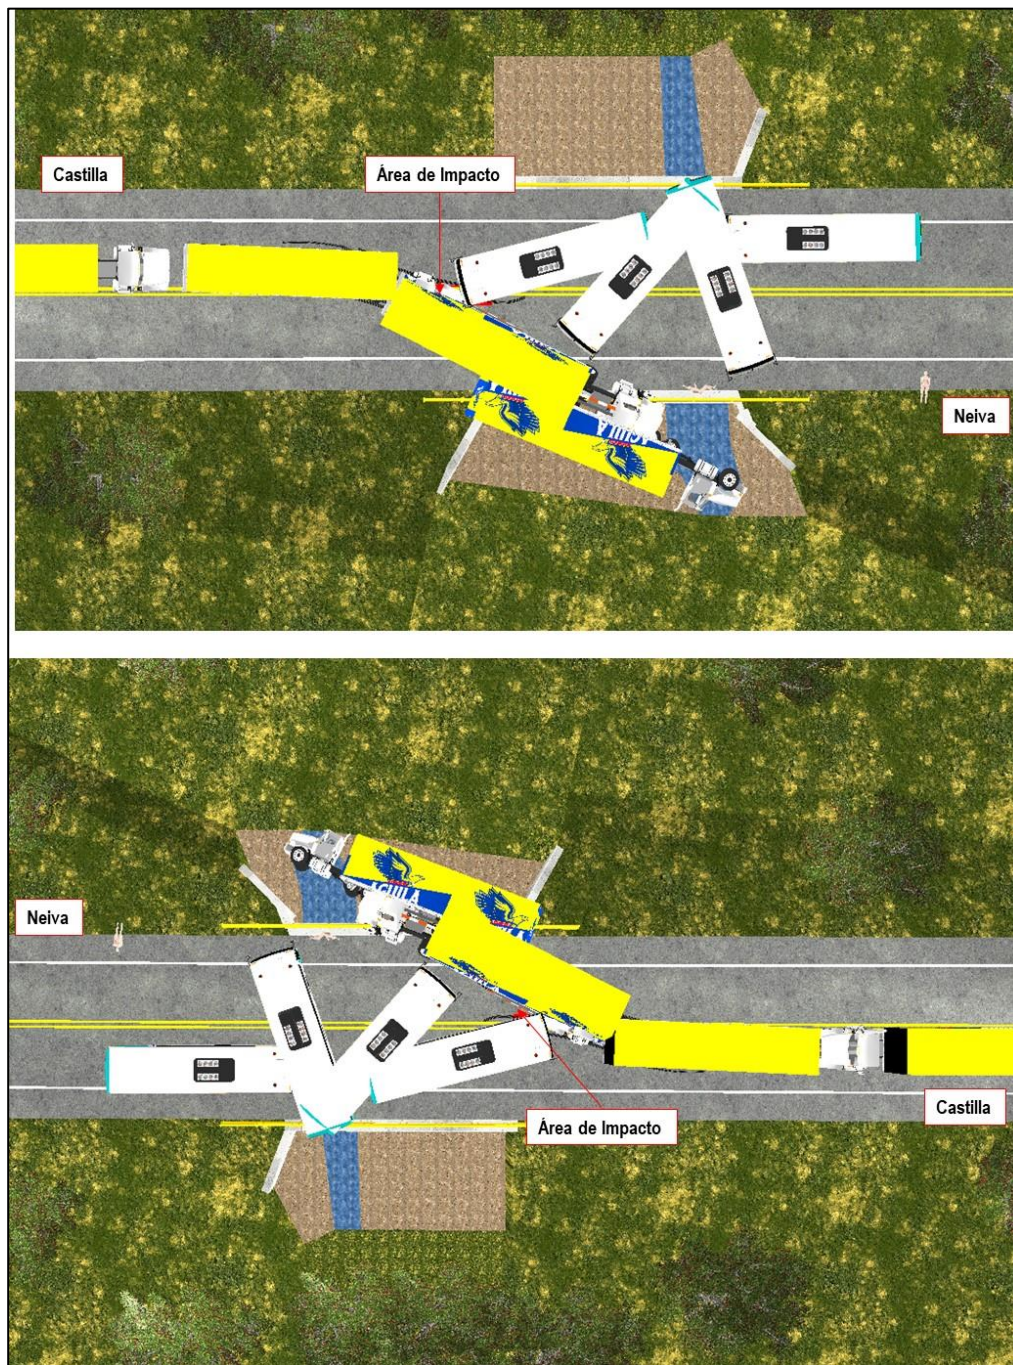
Se presenta el impacto entre los vehículos, para el tractocamión en el vértice anterior izquierdo del cabezote y para el bus, en su zona anterior izquierda, produciendo un giro anti-horario de 96° aproximadamente para el bus y desplazándose hacia atrás 10 m hasta su posición final; mientras tanto el tractocamión se desvía continuando con el proceso de frenada y arrastre, impacta con la baranda metálica del puente, cayendo completamente el cabezote al suelo y parcialmente el semirremolque en volcamiento lateral derecho.

**Imagen No. 28:** En estas imágenes, vista en planta y 3D, se aprecia la secuencia del siniestro antes del impacto, nótese el sentido de desplazamiento de los vehículos y el área de color roja donde se presenta.

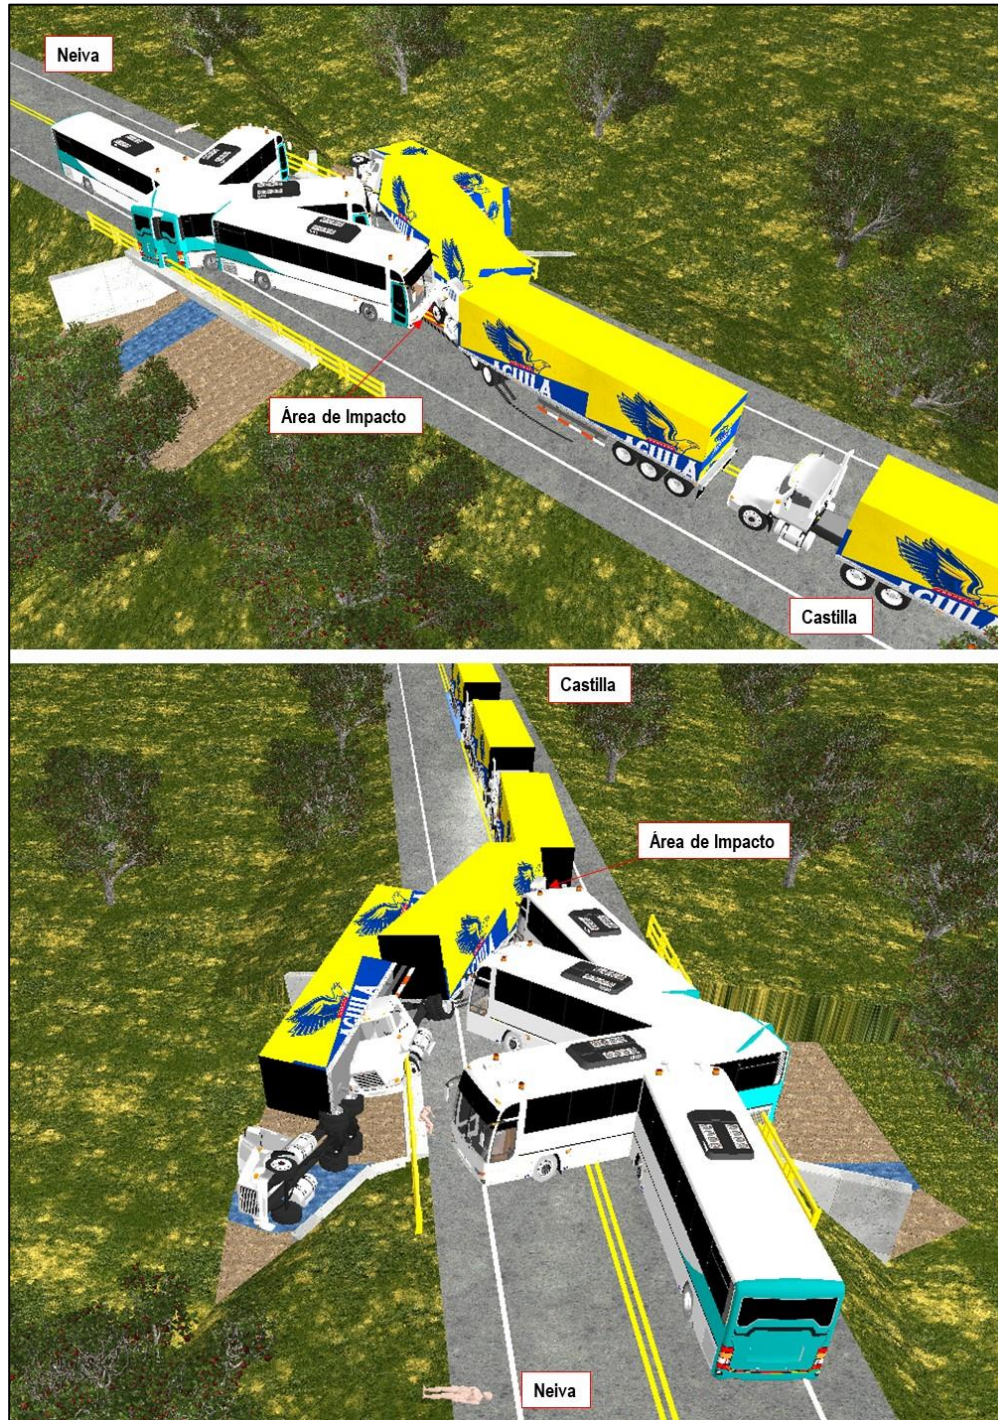
**Imagen No. 29:** En estas imágenes, vista en perspectiva y 3D, se aprecia la secuencia del siniestro antes del impacto, nótese el desplazamiento de los vehículos y el área de color roja donde se presenta.

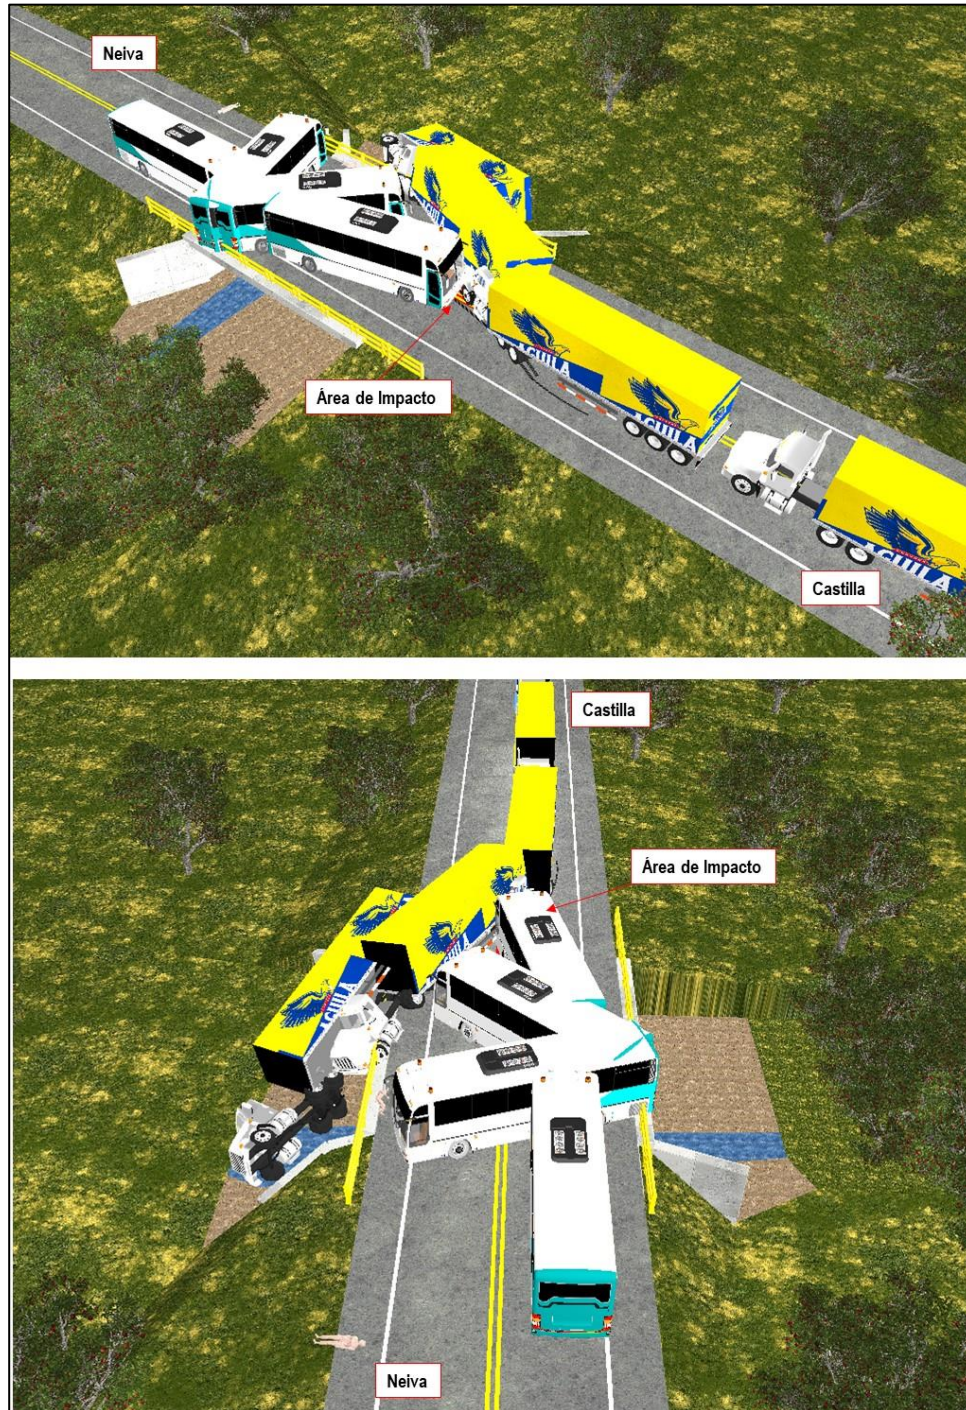
**Imagen No. 30:** En estas otras imágenes vistas en planta perspectiva 3D, se aprecia la secuencia del siniestro después del impacto (área roja) y los desplazamientos hasta sus posiciones finales.

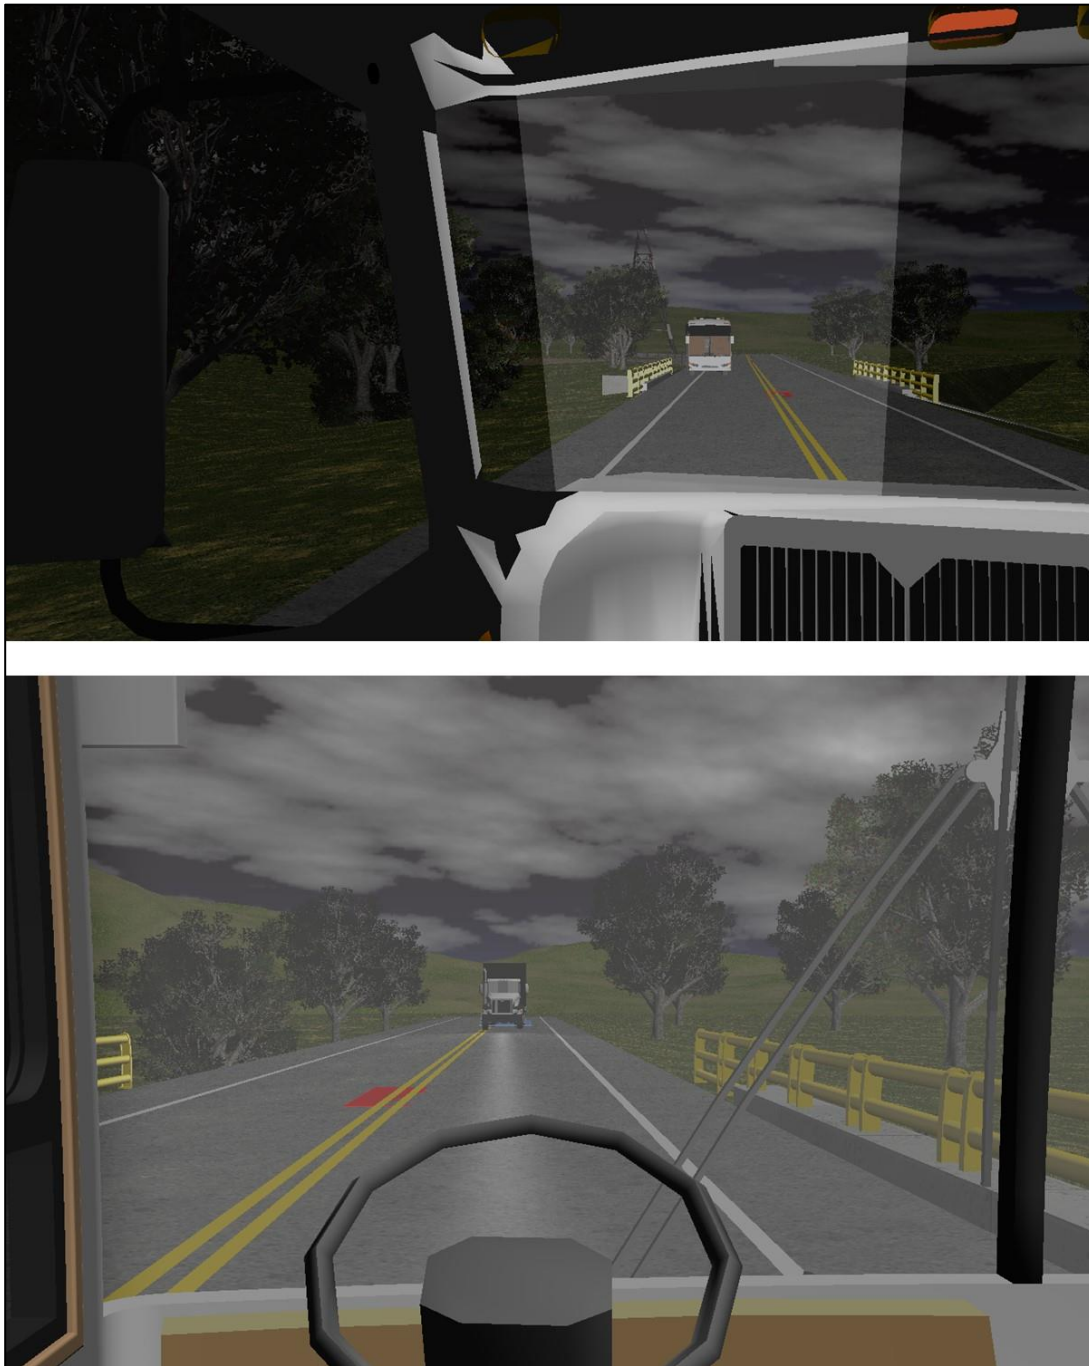
En las siguientes imágenes se observa la visibilidad de los conductores al momento del inicio de la reacción por parte del conductor del vehículo No.1 Tractocamión, área azul, entre 26,2 y 39,6 m atrás del inicio de las huellas.

**Imagen No. 31:** En estas otras imágenes vistas en perspectiva 3D, se aprecia se observa la visibilidad de los conductores al momento del inicio de la reacción por parte del conductor del vehículo No.1 Tractocamión.

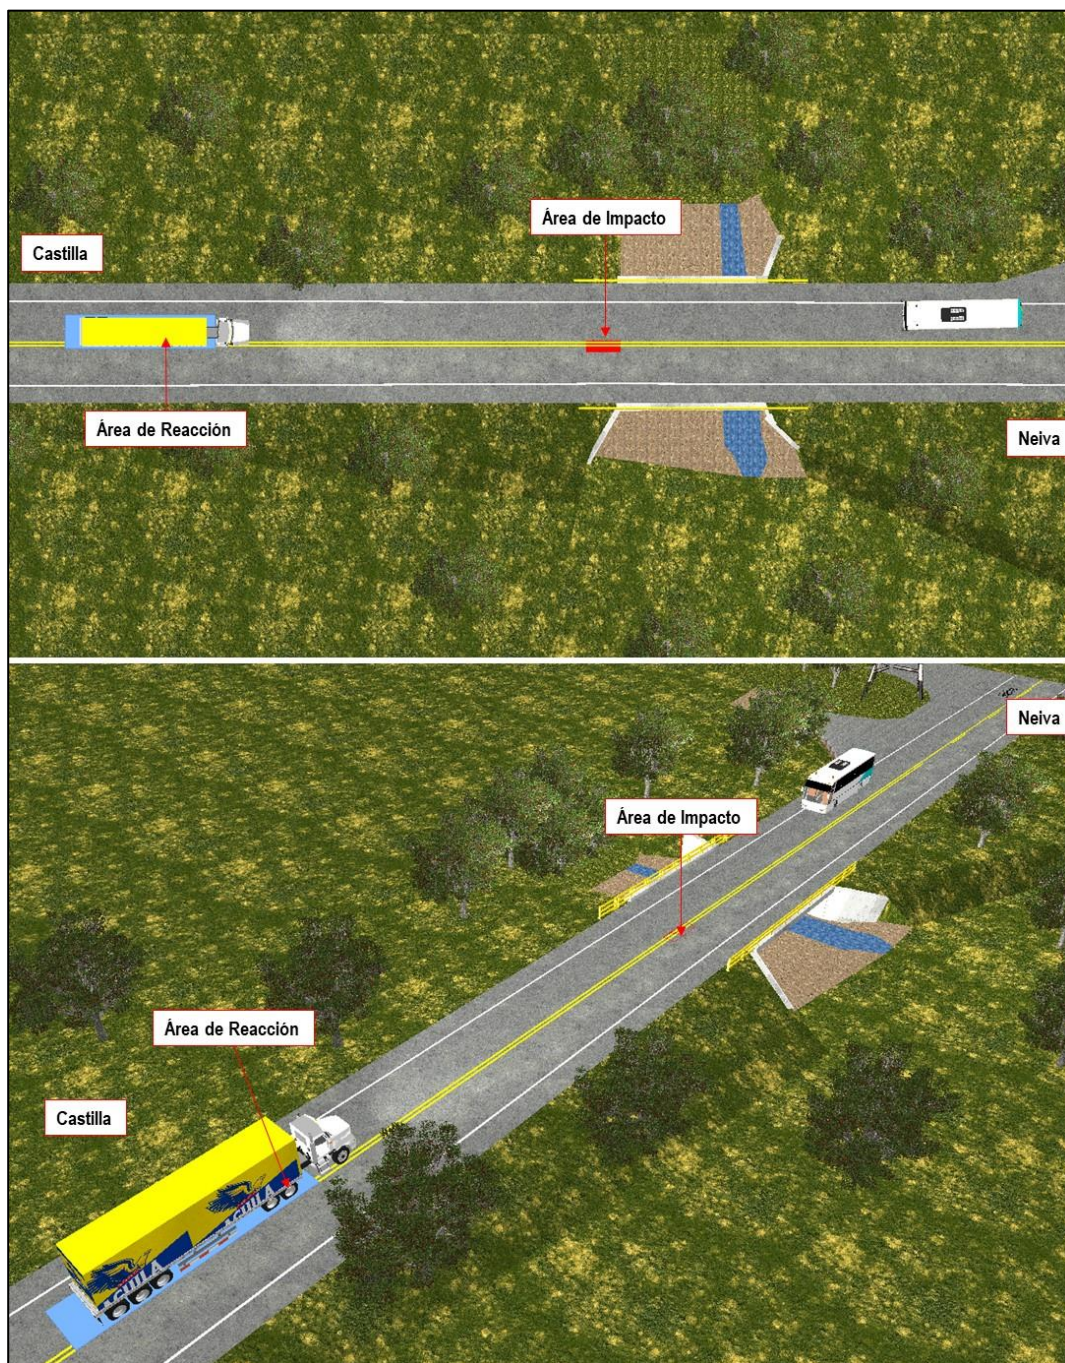
**Imagen No. 32:** En estas otras imágenes vistas en perspectiva 3D, se aprecia se observa la visibilidad de los conductores al momento del inicio de la reacción por parte del conductor del vehículo No.1 Tractocamión.

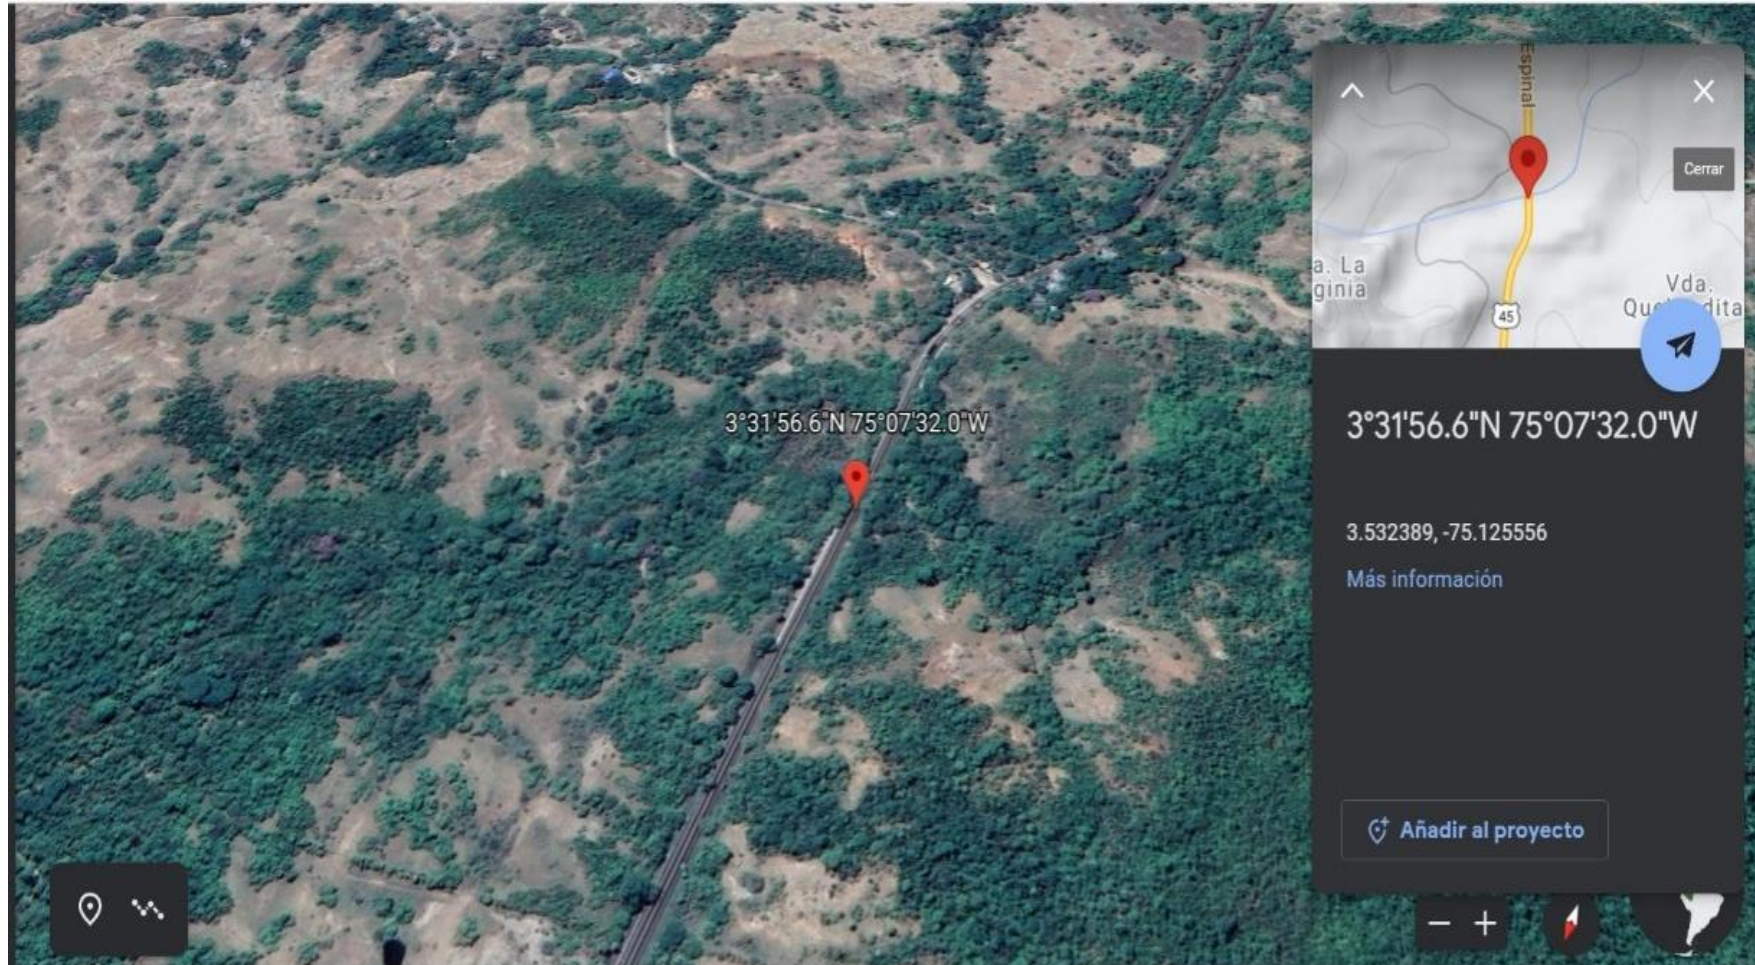
- Vía recta
- Calzada sencilla, doble carril, sentido contrario
- Asfaltada, demarcada con línea continua
- Condiciones climáticas tiempo seco
- Sin iluminación artificial

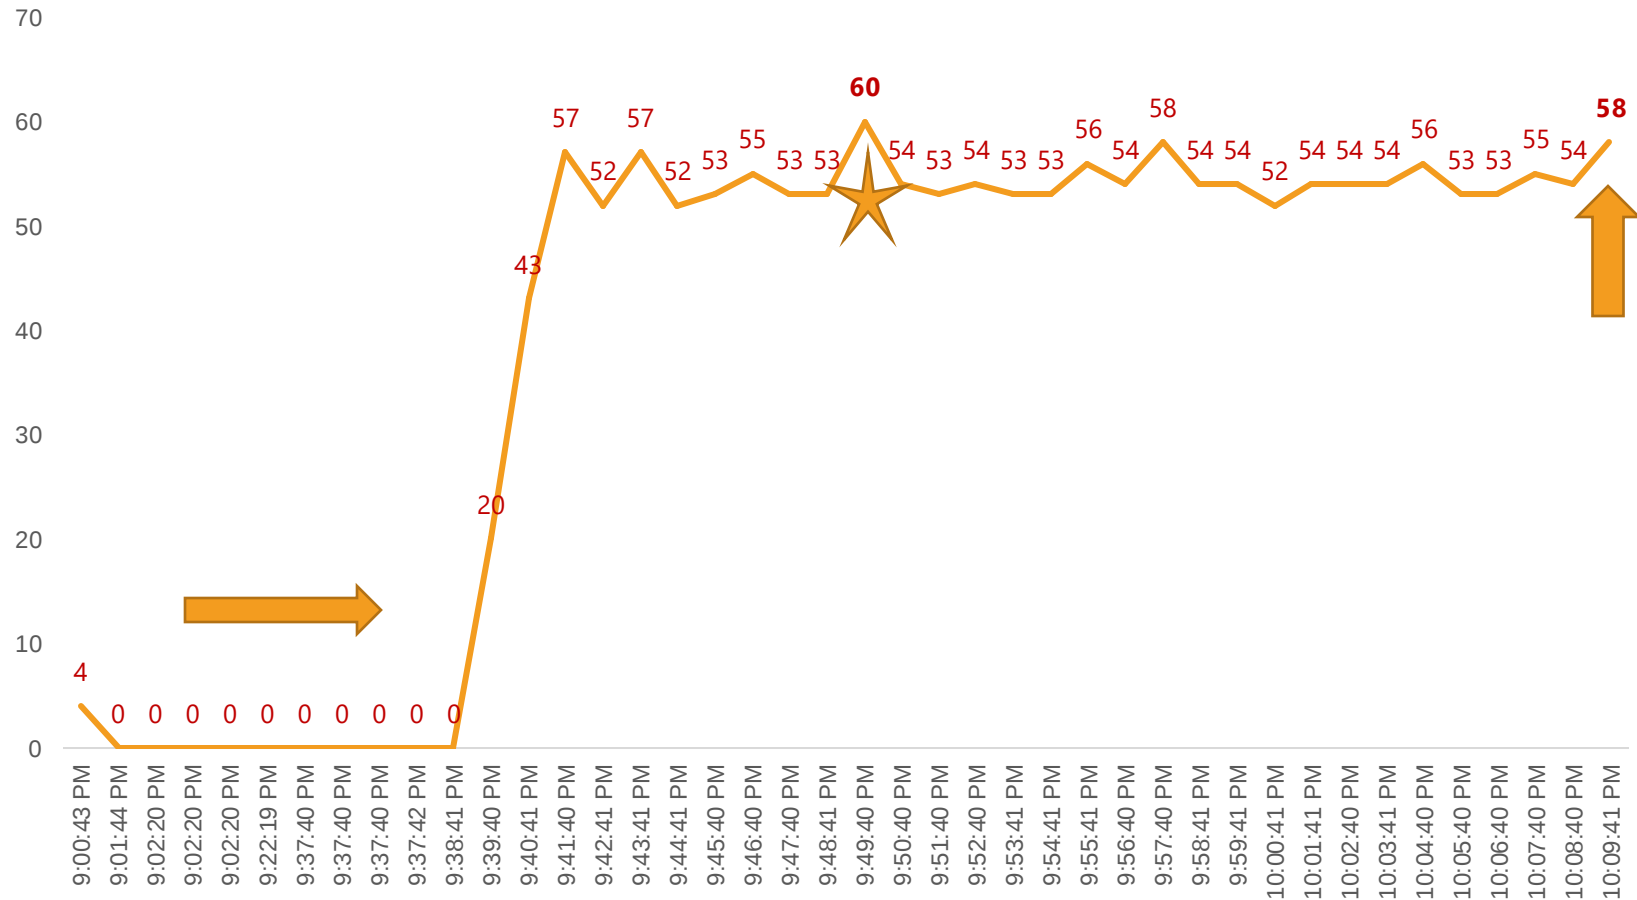
## Análisis de Telemetría una hora antes del siniestro

- Al momento del siniestro la velocidad reportada es 58 km/h
- Una hora antes del siniestro vial se identifica una pausa por 38 minutos
- La velocidad más alta registrada en la ultima hora fue de 60 km/h
- No presenta eventos de frenada o aceleración brusca
- No presenta eventos de conducción agresiva

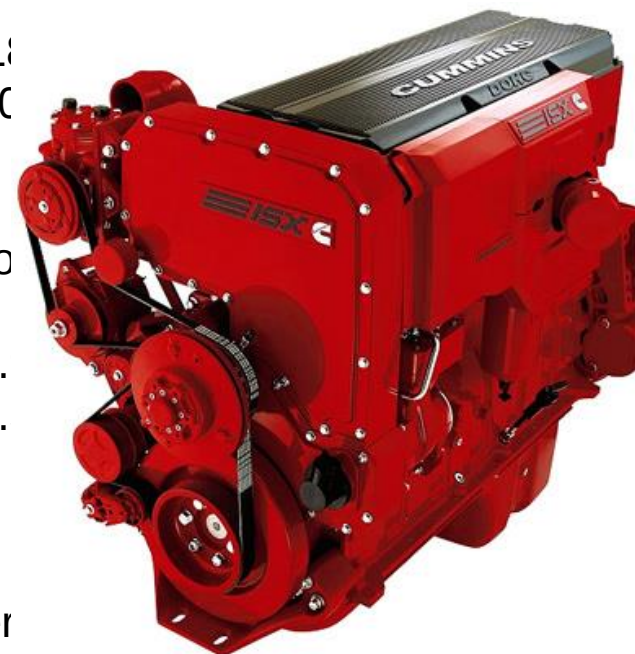
Cambio de Eje de balancines, Calibración de

Válvulas y puesta a punto.

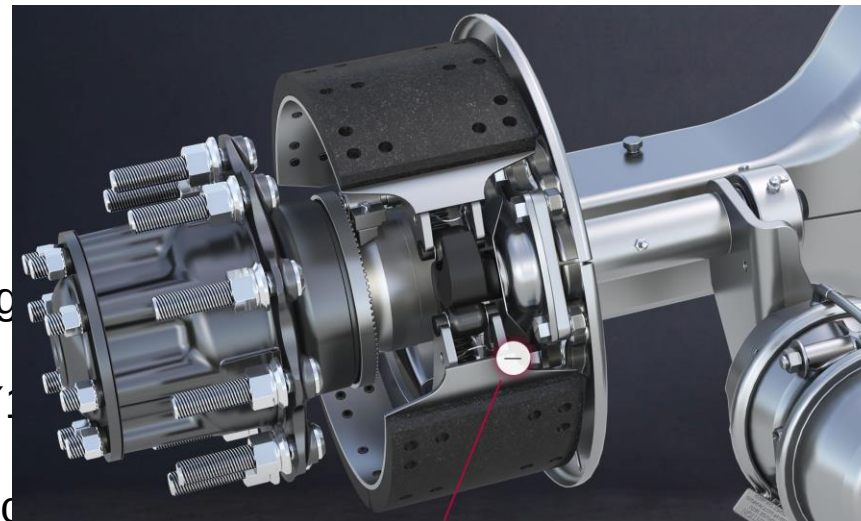
**Ultima Inspección**

Octubre 21 de 2021 en Taller Transer (Tocancipá) \*Sin novedad.
